11 Septembre 2019

SUIVI DE LA FONCTIONNALITÉ ET DE L'EFFICACITÉ DU CANAL PISCICOLE

DANS LE CADRE D'UN PROJET DE COMPENSATION

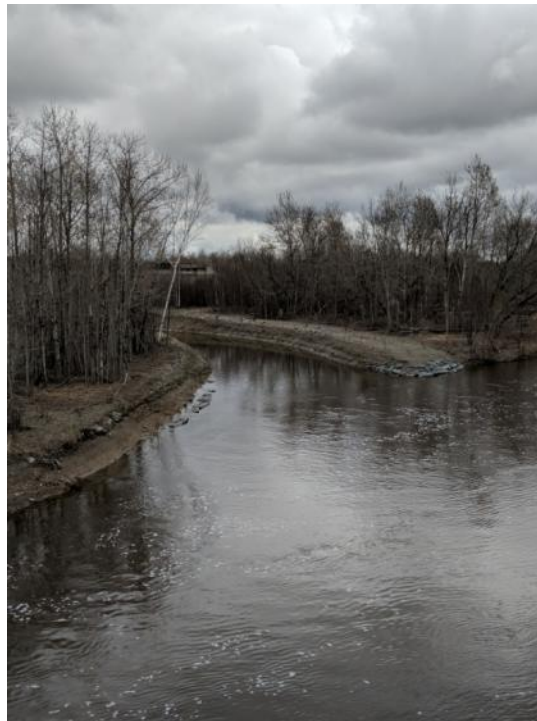
Le canal piscicole a été complètement ou en grande partie ennoyé durant la crue printanière, soit du 25 mars au 19 mai 2019. La superficie d'envolement a été alors de 3 759 m². Le niveau d'eau moyen a alors été de 4 m. Lors de l'inventaire ichtyen (le 16 mai 2019), la superficie d'envolement a été de 2 215 m² et le niveau d'eau moyen, de 56 cm. Enfin, en période d'étiage, la superficie d'envolement a été de 507 m² et le niveau d'eau, de 11 cm.

Figure 1. État d'envolement du canal piscicole le 5 mai 2019

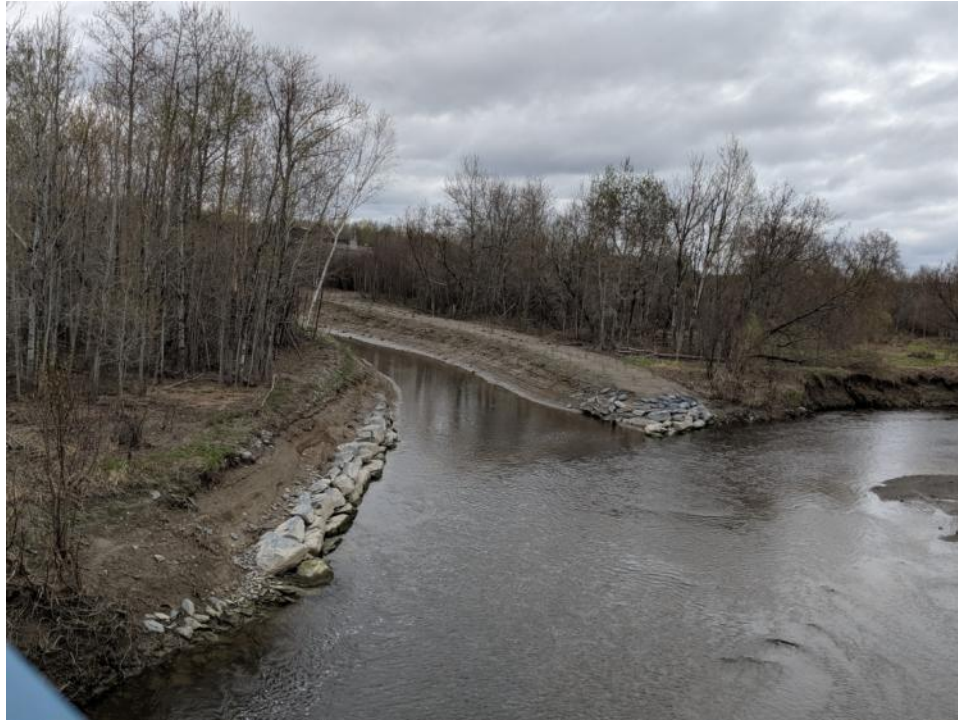
Figure 2. État d'envolement du canal piscicole le 16 mai 2019

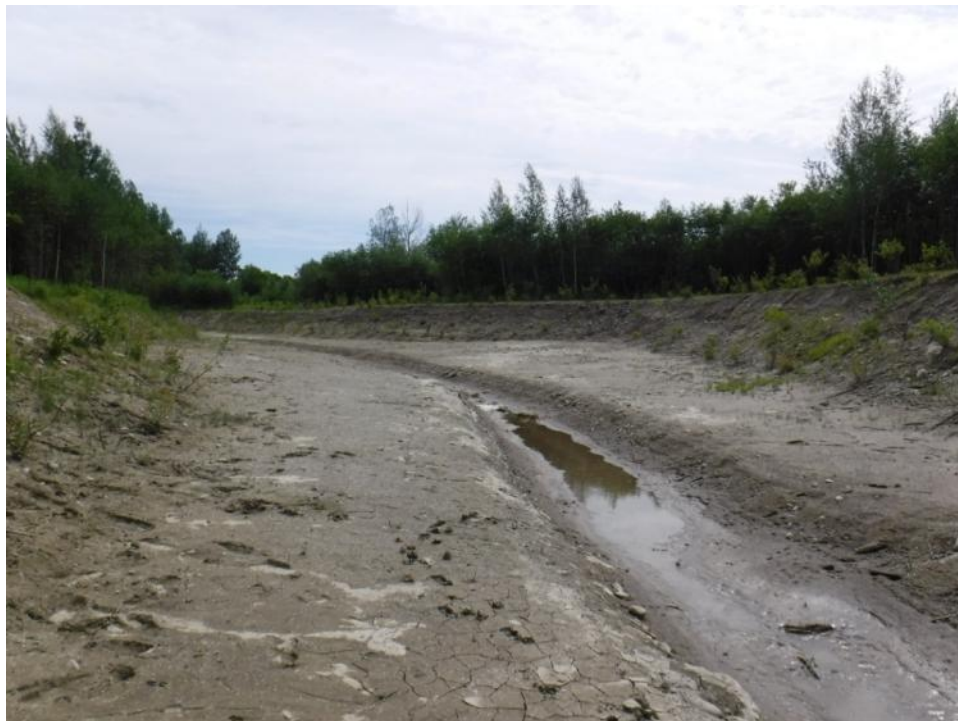
Figure 3. État d'envolement du canal piscicole (zone centrale) le 25 juin 2019

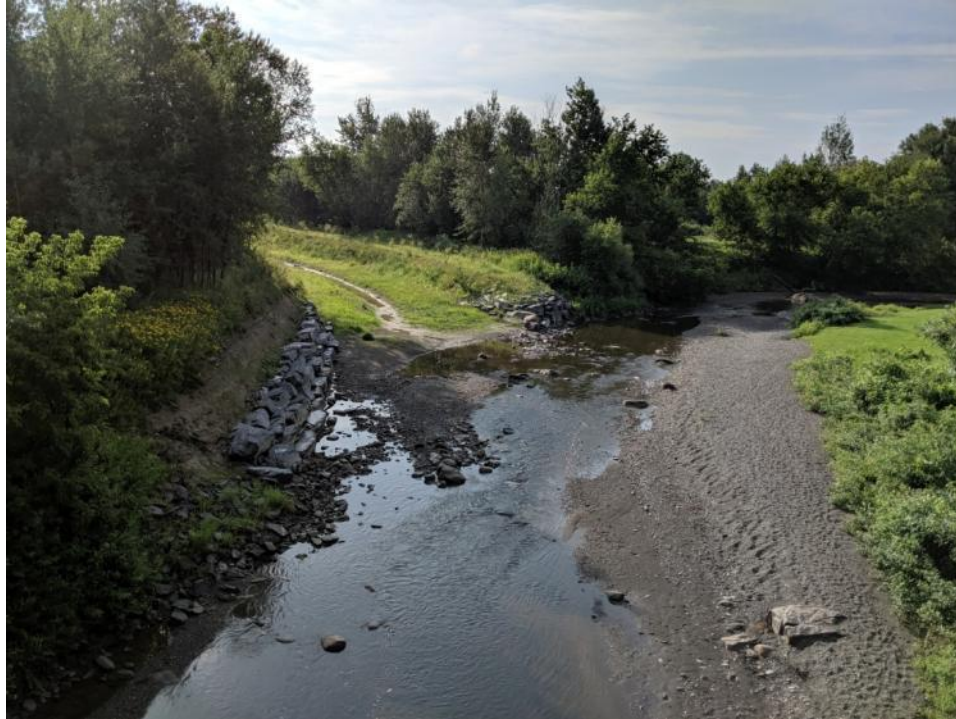
Les visites en été ont permis de constater que le libre passage du poisson n'est pas possible en période d'étiage (voir la figure 4). Les sédiments qui s'accumulent à l'entrée du canal empêchent les poissons de l'atteindre. Toutefois, étant donné la faible hauteur des sédiments, la libre circulation du poisson est possible en période de pluie. Une attention particulière à cette accumulation de sédiments devra être portée lors du prochain suivi afin de s'assurer que cette accumulation ne devienne pas un obstacle au libre passage du poisson même en période de pluie.

Figure 4. État d'envoie du canal piscicole le 7 août 2019

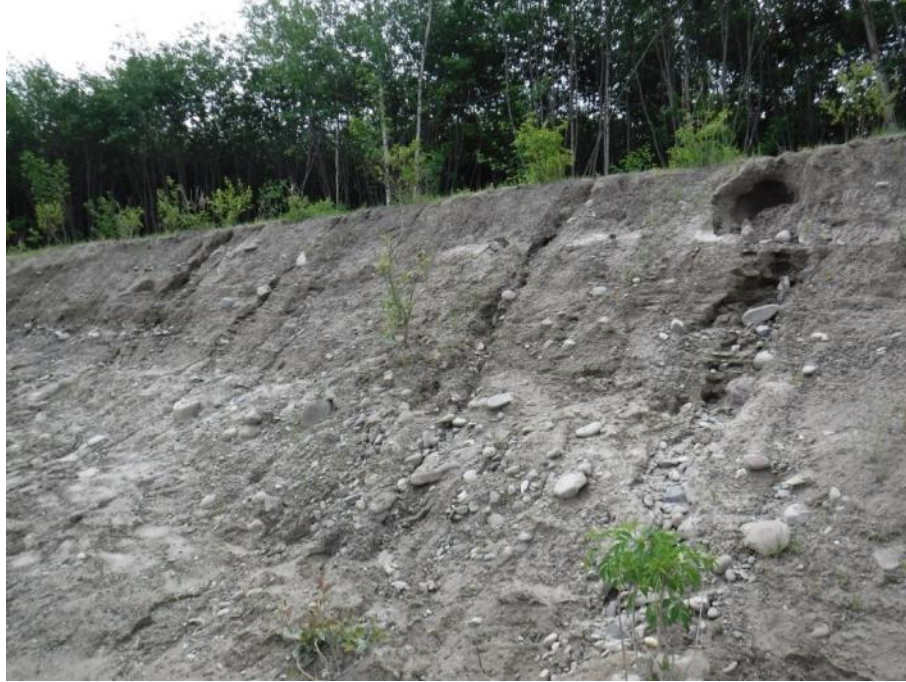
Une érosion de surface était observée un peu partout sur le site aménagé du canal piscicole, mais principalement dans le secteur C, au centre de l'aménagement. Ce secteur présente un haut taux de mortalité des arbustes, mais aussi des zones de ruissellement. Une reprise du couvert d'herbacée a été observée plus tard en saison.

Figure 6. Érosion par ruissellement, secteur C.

Bien qu'une reprise du couvert d'herbacé ait été observée plus tard en saison, il serait important d'assurer un couvert végétal d'herbacé sur le site. Un ensemencement des secteurs ayant une mauvaise reprise pourrait être requis pour permettre un bon taux d'implantation par les herbacées à l'été 2020. La stabilisation des pentes ne sera pas assurée sans celle-ci.

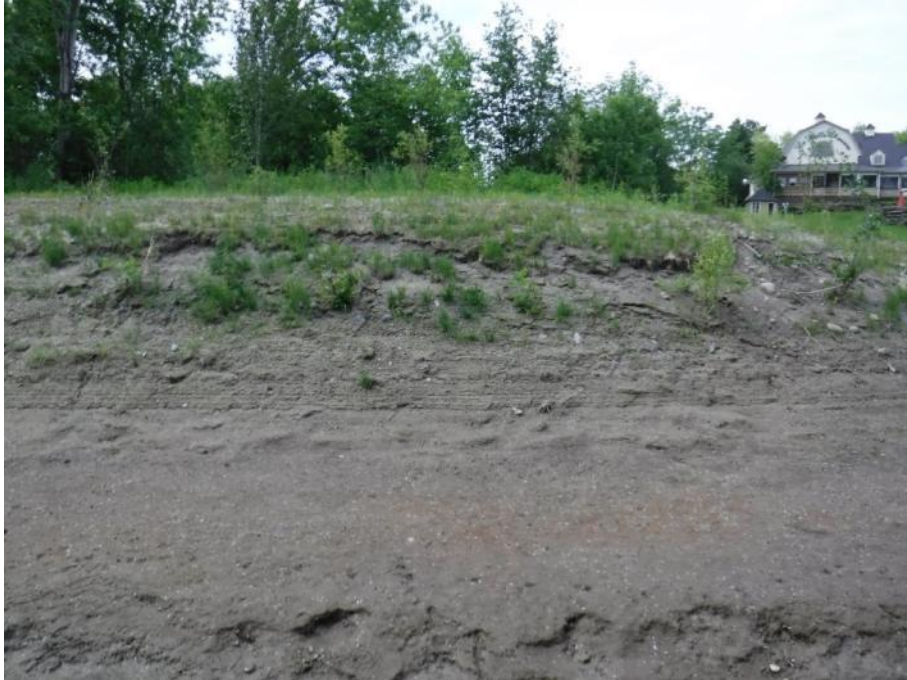
La survie des végétaux implantés est meilleure en haut de talus. Cependant, en bas de pente, plusieurs plants ont été déracinés par le mouvement des glaces au printemps, principalement dans la portion la plus en aval du canal piscicole. Environ le tiers des plants de ce secteur ont été détruits ou n'ont pas survécu en date du 25 juin 2019 dans les secteurs A et B.

Figure 7. Pertes de plants en bas de talus dans le secteur A.

Il est donc suggéré de replanter les plants manquants dans les meilleurs délais afin d'assurer une bonne implantation avant la prochaine crue printanière.

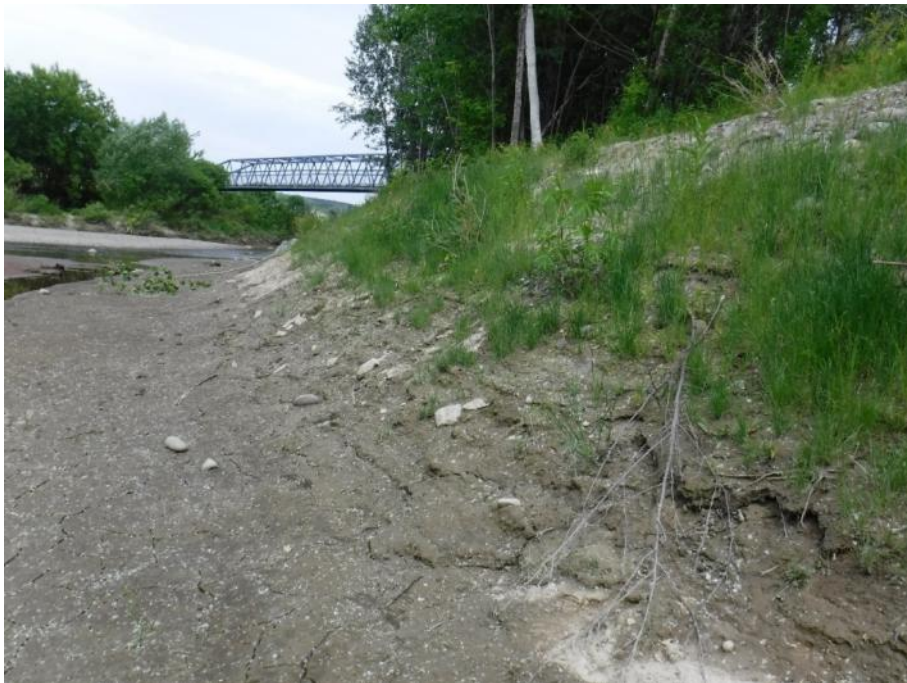
Figure 8. Pertes de plants en bas de talus dans le secteur B.

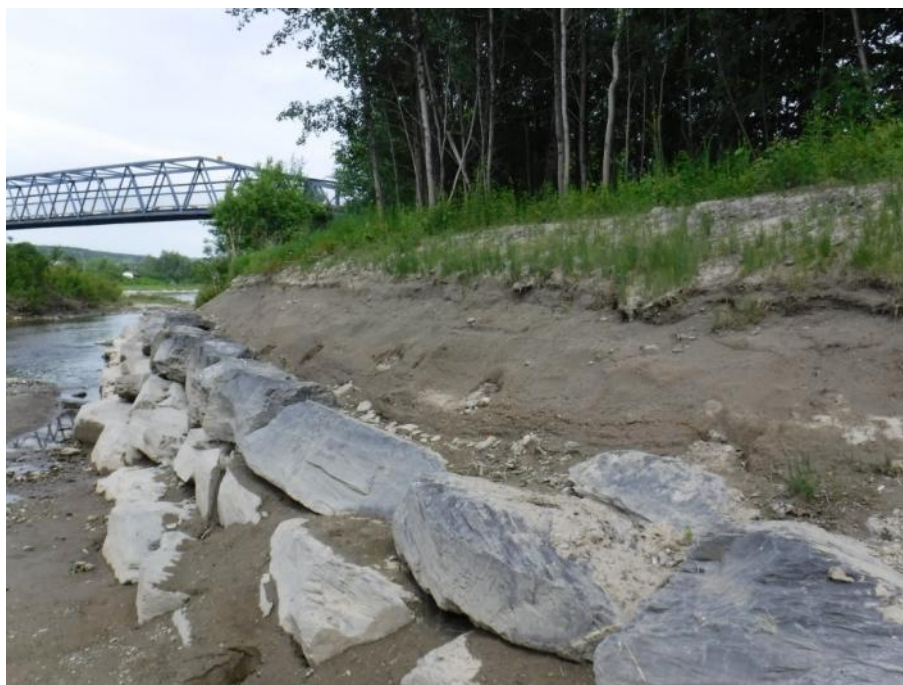
Figure 9. Abrasion en haut de talus dans la zone d'enrochement, secteur D.

À la jonction de la rivière Pozer, dans le secteur D, les arbustes implantés au-dessus des enrochements ont été balayés par l'eau des crues printanières. Rien ne subsiste dans cette portion de pente et le sol y est présentement à nu. Peu de végétation s'est développée dans la portion de prairie humide qui est recouverte d'un dépôt de limon. Celle-ci se développera probablement au cours de l'été 2019.

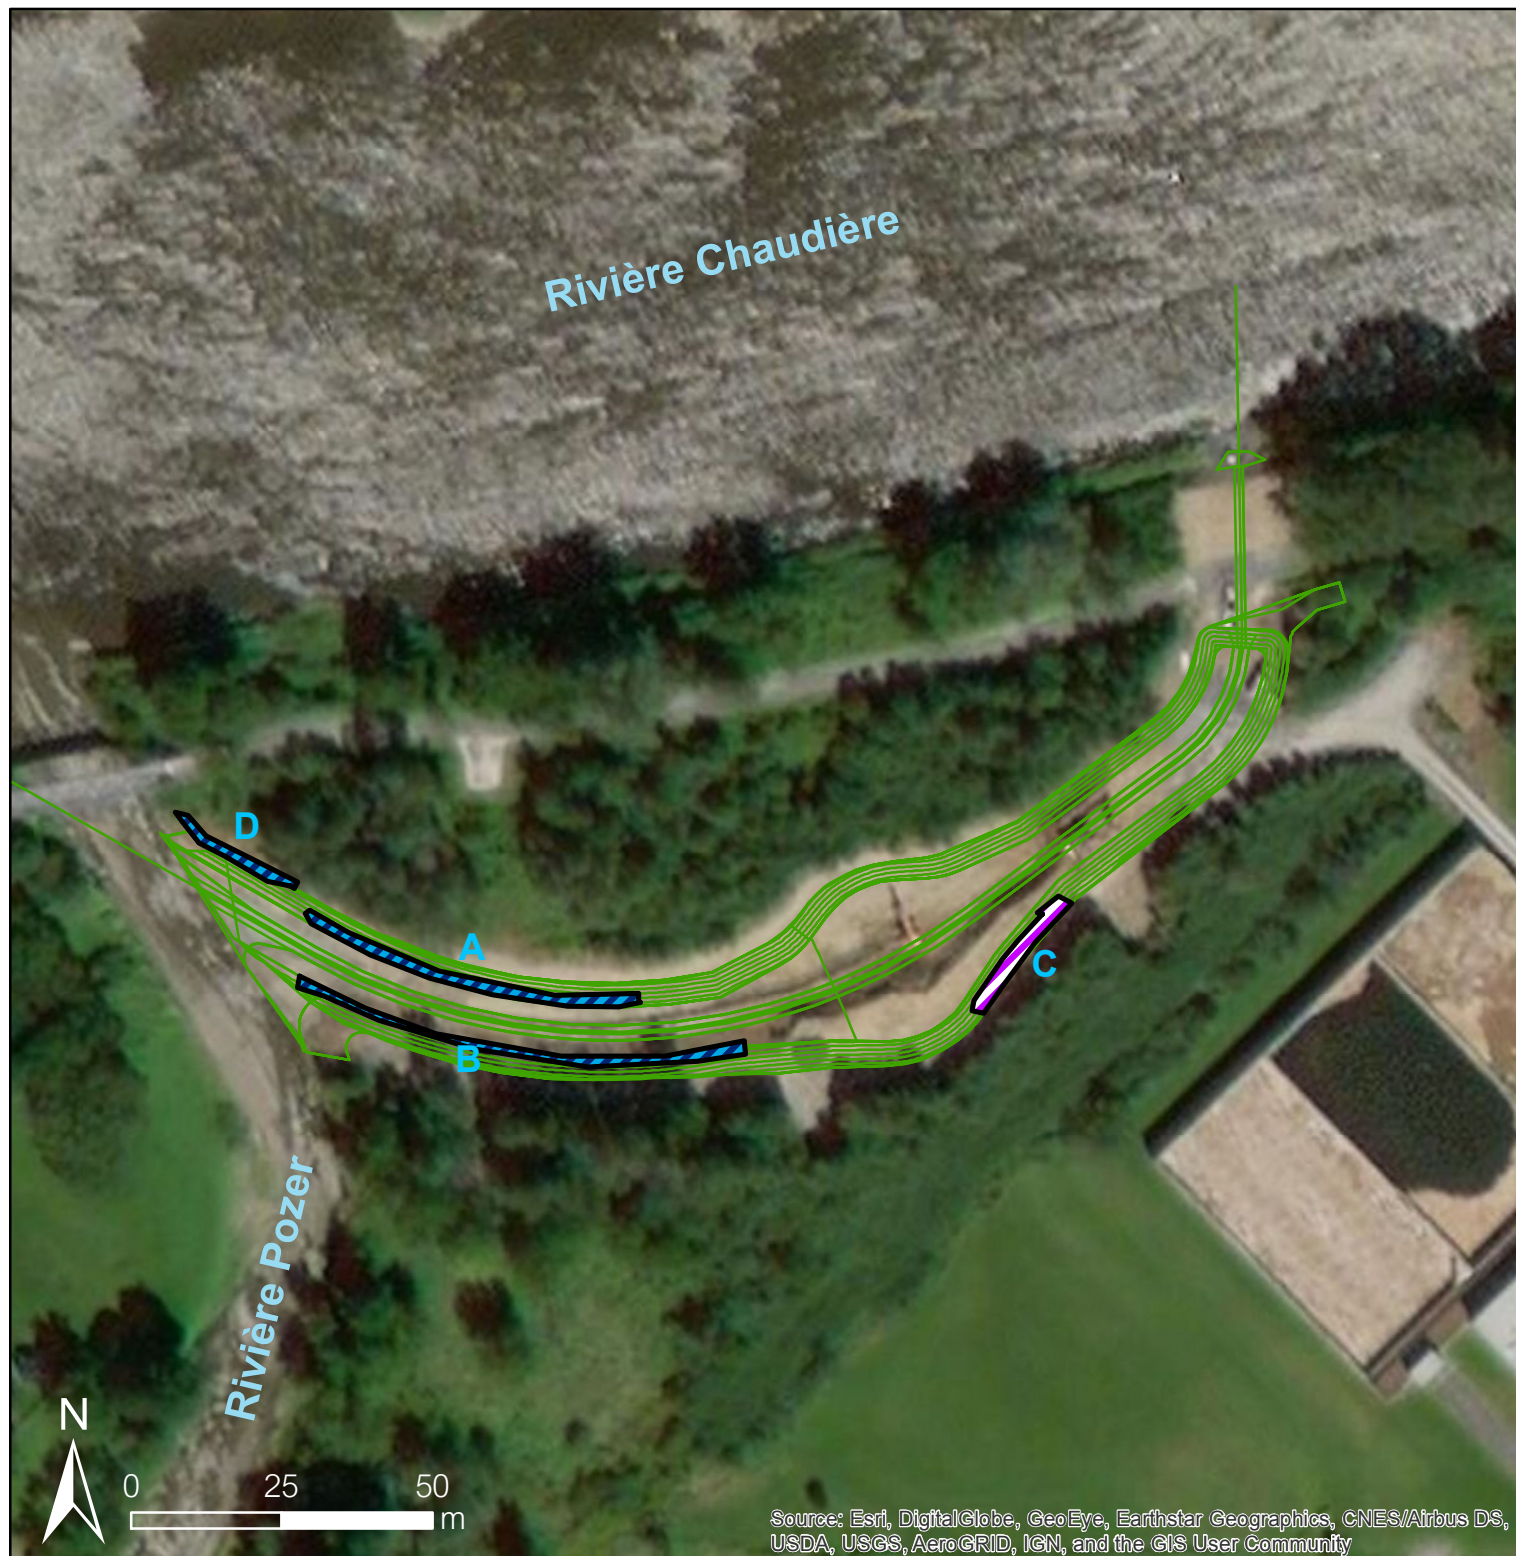
CARTE 1
Localisation des
zones d'intervention

Sur l'ensemble du site, l'ensemencement n'a pas assuré une protection contre l'érosion causée par une pluie et un ruissellement important au printemps 2019. L'aménagement effectué tard en saison n'a pas permis aux herbacées de s'établir avant l'hiver. Le couvert en herbacée est de moins de 15% sur les pentes en date du 25 juin 2019. Ce faible couvert cause des risques d'érosion par ruissellement. Les zones d'interventions sont annotées sur la carte de localisation 1.
