Rio Tinto Fer et Titane inc.

Aménagement de l'habitat du poisson à Sorel-Tracy

Suivi de l'efficacité de l'aménagement compensatoire

- Année 2015 -

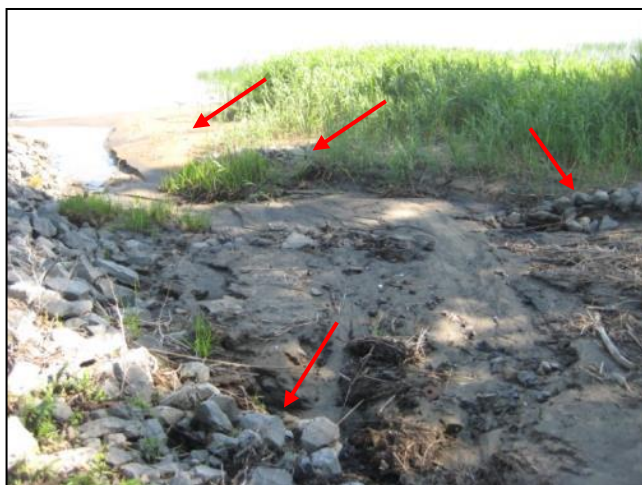
Les signes d'érosion observés en 2013 du côté ouest du *stormceptor* se sont résorbés (Annexe 1, Photo 7). Du côté est, seule une partie des bourrelets de pierres servant à maintenir le remblai en place demeure visibles, ce qui indique que les bourrelets non visibles ont été déplacés ou ensablés (Annexe 1, Photo 7 et Photo 8).

Photo 7 Une partie des bourrelets de pierres du côté est du *stormceptor* est toujours visible. (02/06/2015)

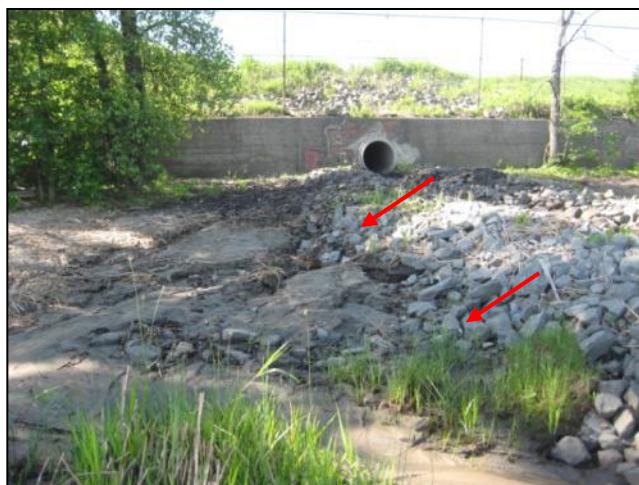
Photo 8 Une partie des bourrelets de pierres du côté est du *stormceptor* est toujours visible. (02/06/2015)

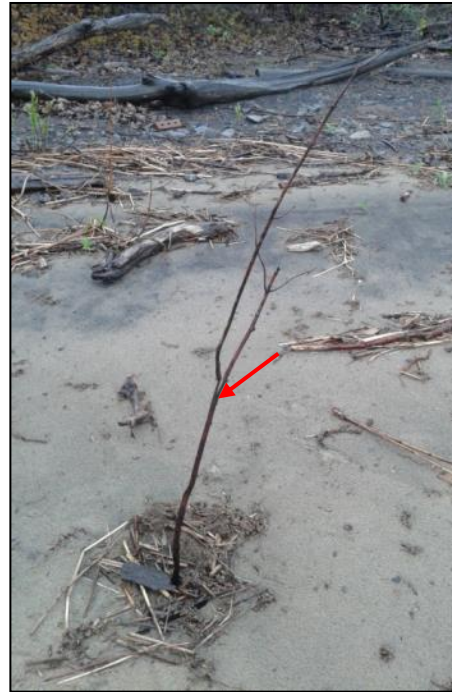
Photo 14 Frêne de Pennsylvanie qui semble mort dans le secteur du piquet 5. (11/05/2015)

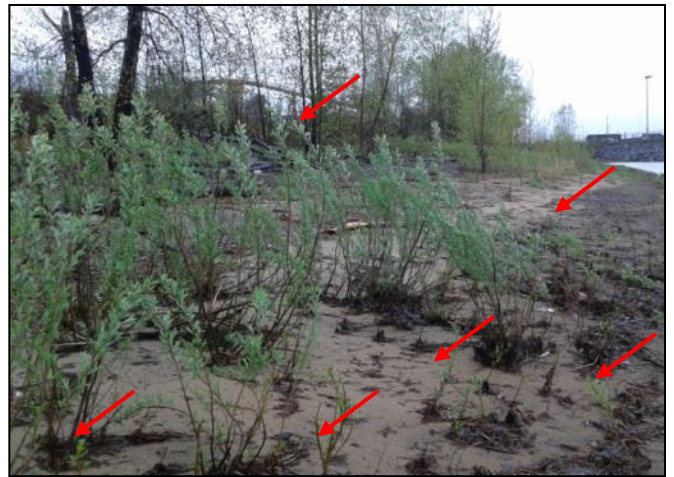
Photo 18 Bosquet de saules de l'intérieur en expansion dans le secteur des piquets 4 et 5. (11/05/2015)

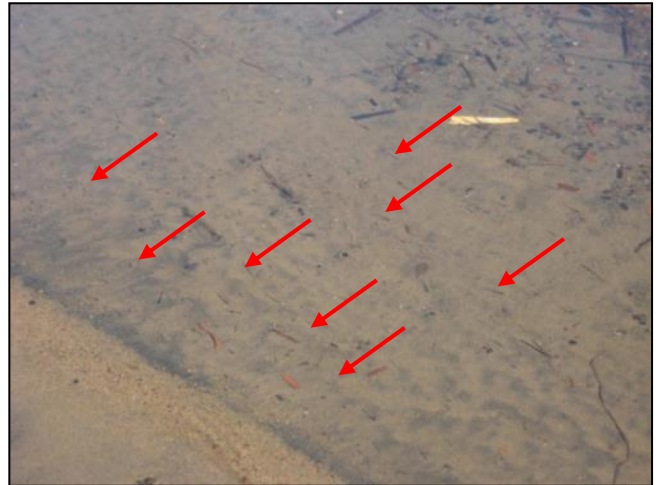
Photo 30 Alevins observés dans les aménagements le long de la rive (02/06/2015)

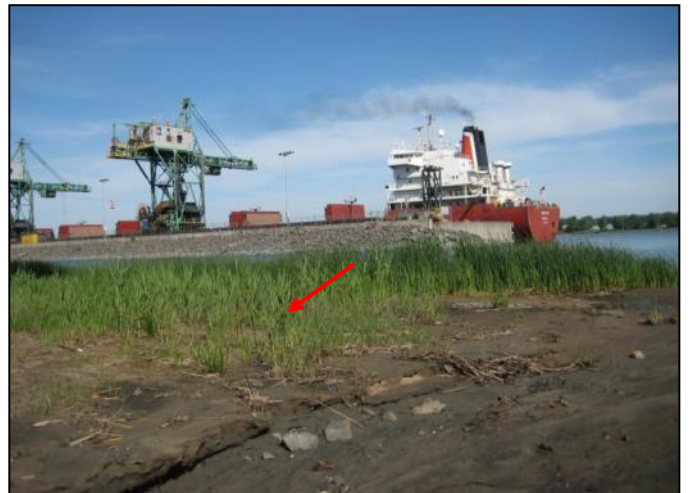
Photo 32 Colonie de roseaux communs sur la plage derrière l'herbier de quenouilles à larges feuilles (piquets 5 et 6). (26/05/2015)

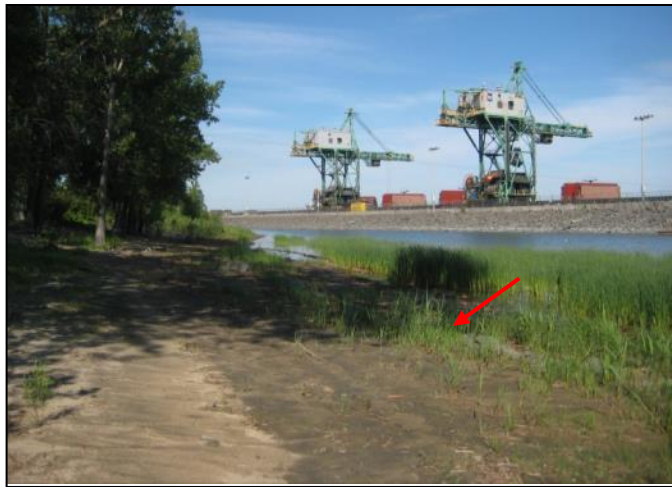
Photo 33 Colonie de roseaux communs sur la plage derrière l'herbier de quenouilles à larges feuilles (piquets 5 et 6). (26/05/2015)

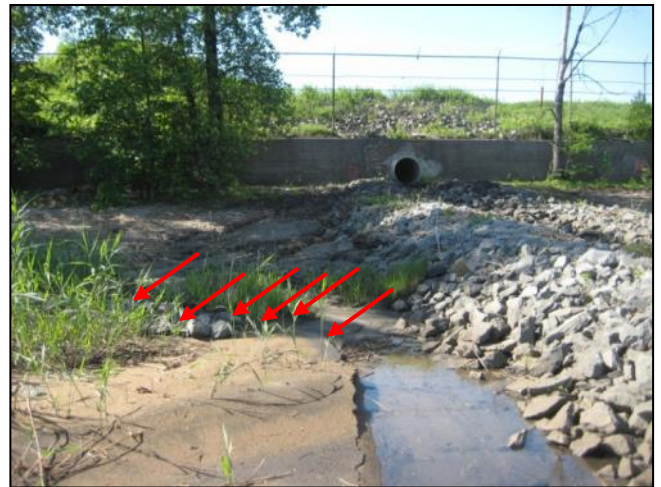
Photo 34 Tiges de roseaux communs (Piquet 6). (02/06/2015)

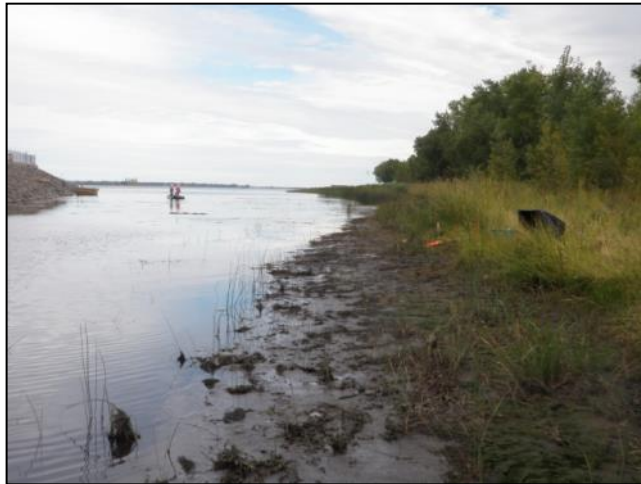
Photo 35 Le profil de la plage est régulier. Sable, matière organique et gravier. (25/09/2015)

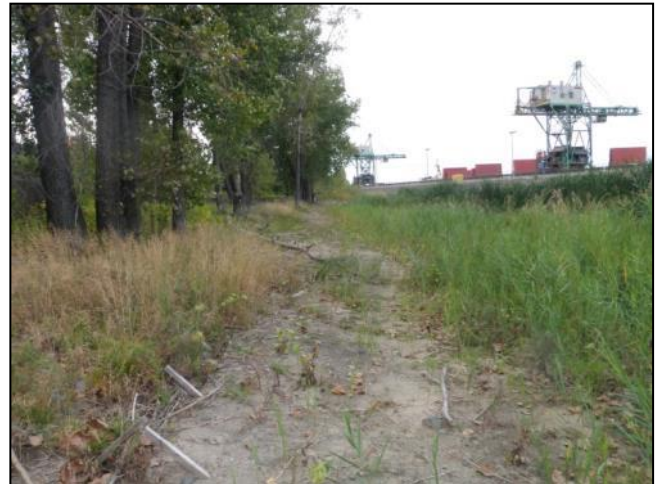
Photo 36 Le profil de la plage est régulier. Sable, matière organique et gravier (piquets 5 et 6). (25/09/2015)

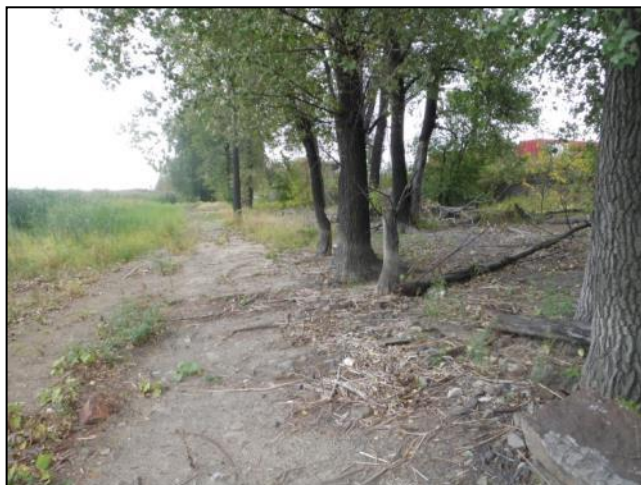
Photo 37 Racines des arbres matures entre les piquets 5 et 6. (25/09/2015)

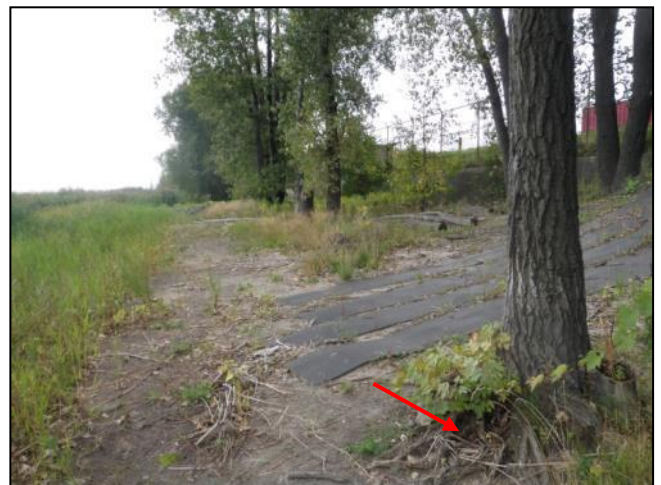
Photo 38 Les racines d'un seul arbre étaient à découvert dans le secteur de la descente. (25/09/2015)

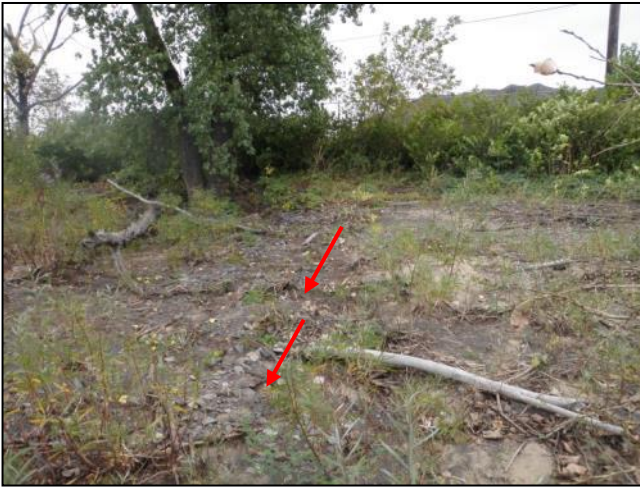
Photo 39 Signes de ruissellement dans le haut de la plage entre les piquets 4 et 5. (25/09/2015)

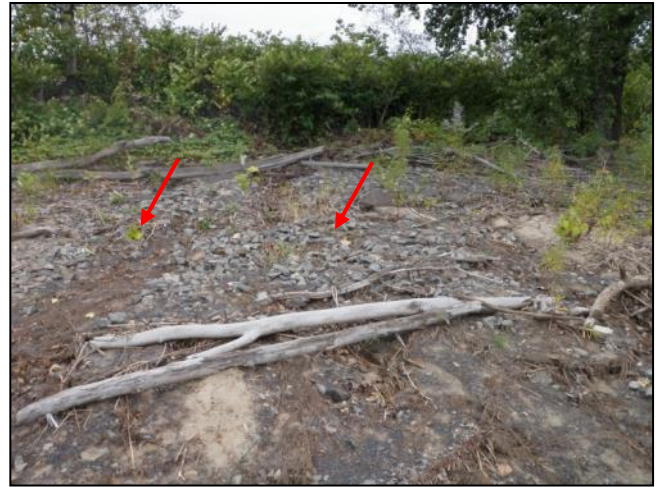
Photo 40 Signes de ruissellement dans le haut de la plage entre les piquets 4 et 5. (25/09/2015)

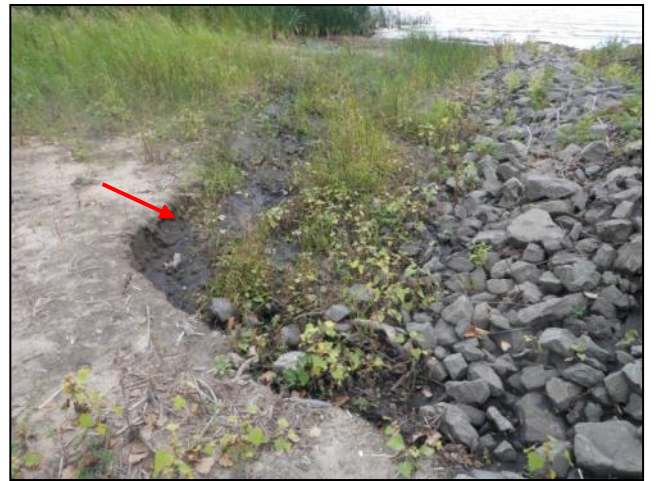
Photo 42 Signes de ruissellement du côté ouest du stormceptor. (25/09/2015)

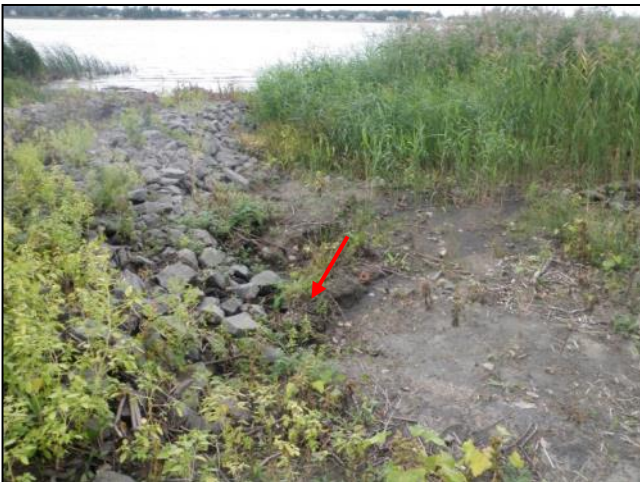
Photo 43 Signes de ruissellement du côté est du stormceptor. (25/09/2015)

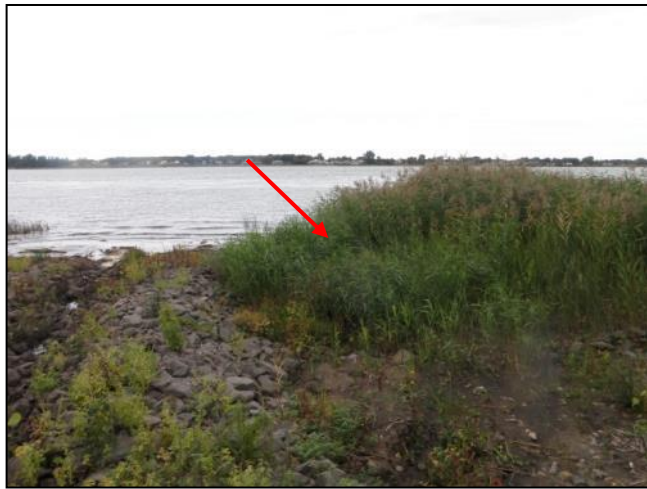
Photo 45 Colonie de roseau commun qui recouvre toute la superficie disponible à l'est du *stormceptor* (Piquet 6). (25/09/2015)

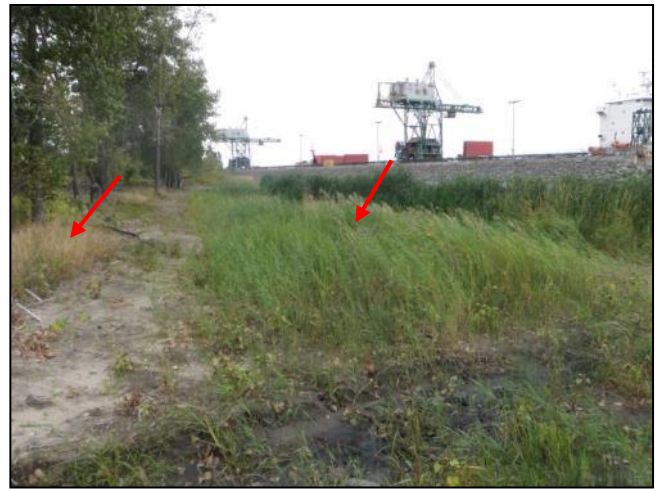
Photo 46 Colonie de roseaux communs et de scirpes fluviatiles (Piquet 6). En haut de plage, des talles de poacées occupent la surface qui se trouve sous les grands arbres matures. (25/09/2015)

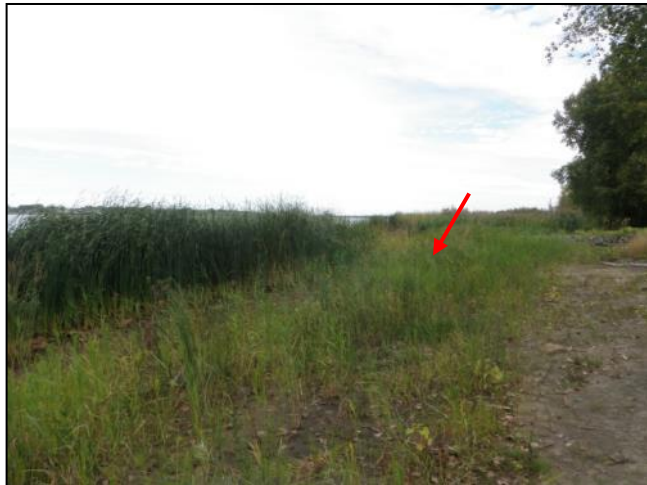
Photo 47 Colonie de roseaux communs et de scirpes fluviatiles qui occupent une grande partie de la superficie disponible à l'ouest du *stormceptor* (Piquet 6). (25/09/2015)

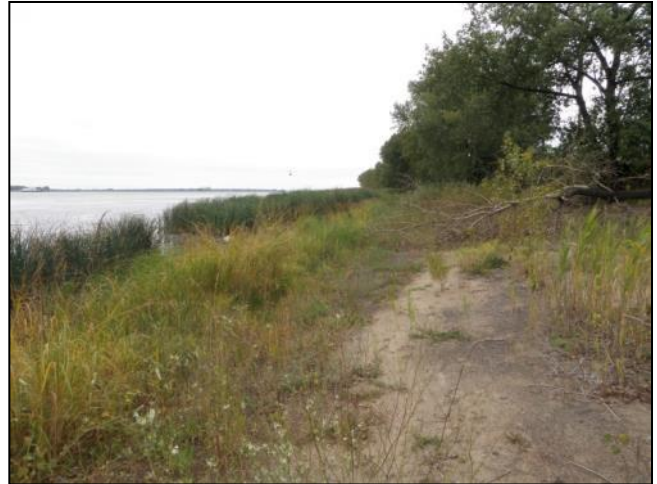
Photo 52 Recouvrement végétal d'environ 50% dans le secteur du piquet 4. (25/09/2015)

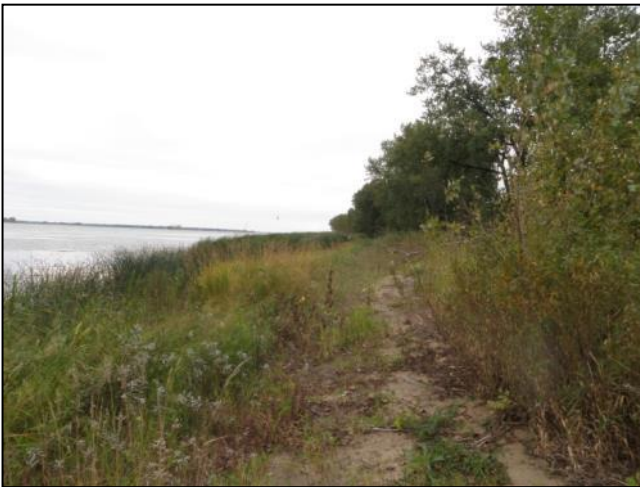
Photo 53 Recouvrement végétal d'environ 50% dans le secteur du piquet 4. (25/09/2015)

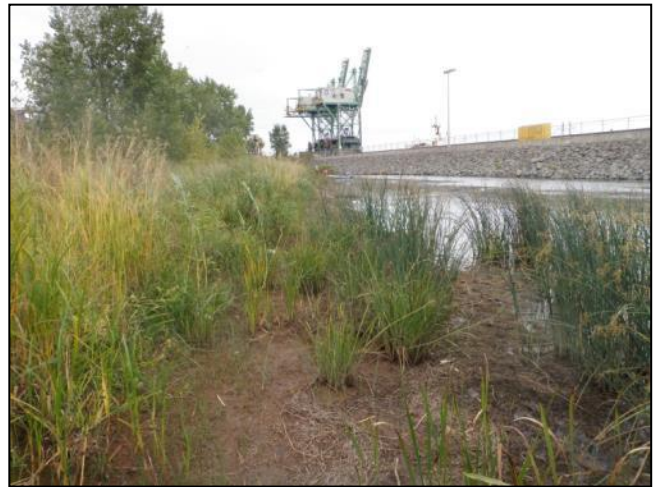
Photo 54 Recouvrement végétal d'environ 50% dans le secteur du piquet 4. (25/09/2015)

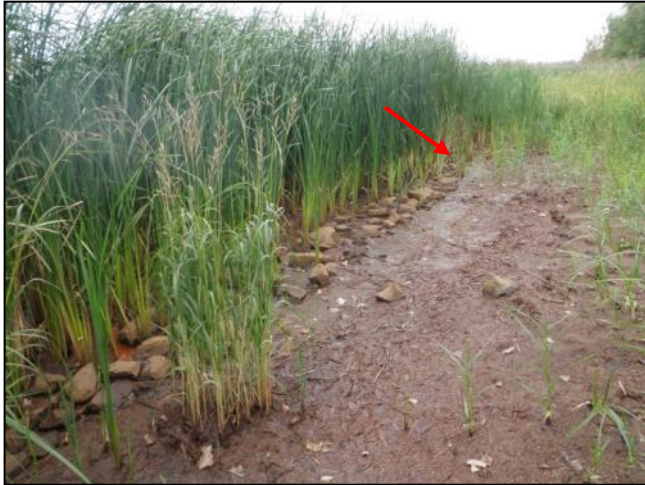
Photo 69 Le bourrelet de pierre est visible. L'herbier de quenouilles progresse en direction de la plage. (25/09/2015)

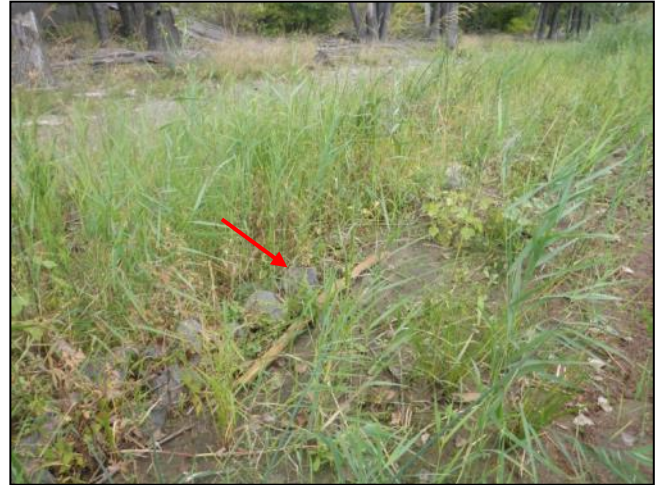
Photo 70 Les bourrelets de pierres sont ensevelis ou déplacés. De plus, la colonie de roseaux a maintenant envahi ce secteur. (25/09/2015)

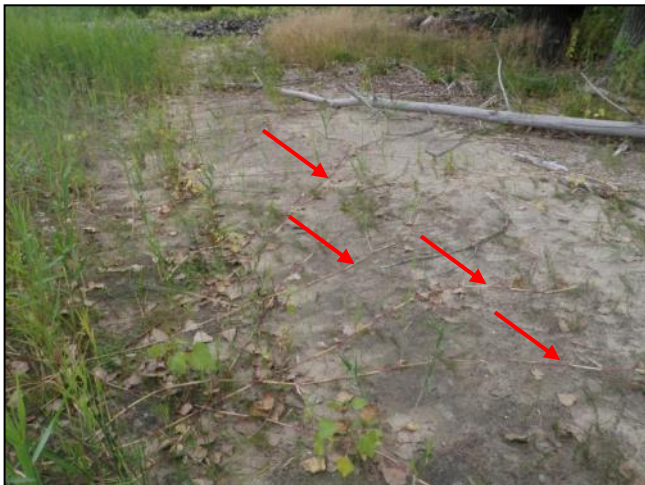
Photo 71 Colonie de roseaux communs étendant ses rhizomes entre les piquets 5 et 6.
(25/09/2015)
