PR13.5 Rapport de suivi environnemental - Suivi des puits d'alimentation
d'eau potable - Route 132, Notre-Dame-de-Neiges

Suivi environnemental des puits d'eau potable, 1^{re} et 2^e année

N° 0132-12-122(226)16

**SUIVI ENVIRONNEMENTAL DES PUIITS
D'EAU POTABLE, 1^{RE} ET 2^E ANNÉE
ROUTES 132 ET NOTRE-DAME-DES-NEIGES**

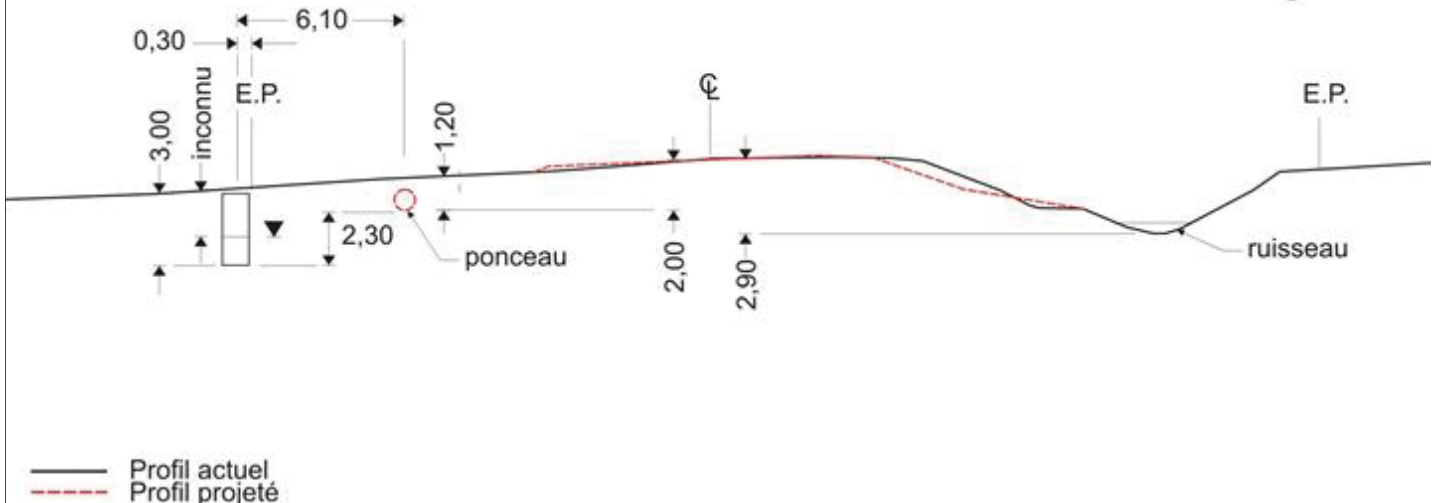
Remarques : 2016: Ne boivent pas l'eau. À l'échantillonnage, l'eau était claire et inodore. Selon un employé, l'eau sent parfois le soufre.
Le propriétaire du commerce ██████████.
Risque de problème compte tenu du type de puits, du sens d'écoulement de l'eau et de la proximité des travaux projetés.

Impacts : Risque de problèmes

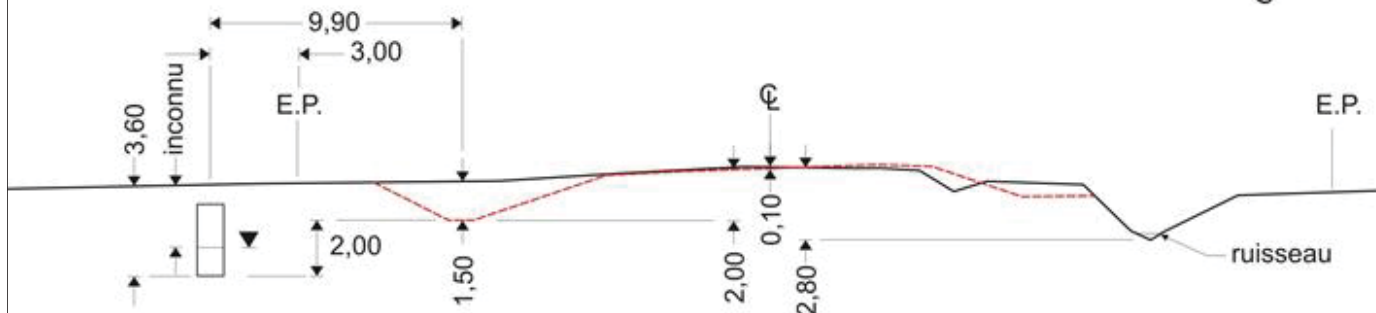
Remarques : 2016: Nouveau propriétaire (anciennement ██████████). Le puits a été surcreusé en novembre 2015 avec une profondeur de 30' p/r T.N. selon l'avis technique. Il boit l'eau à l'occasion. À l'échantillonnage, l'eau était claire et inodore.
Risque de problème compte tenu du type de puits, du sens d'écoulement d'eau et de la proximité des travaux projetés.

Impacts : Risque de problèmes

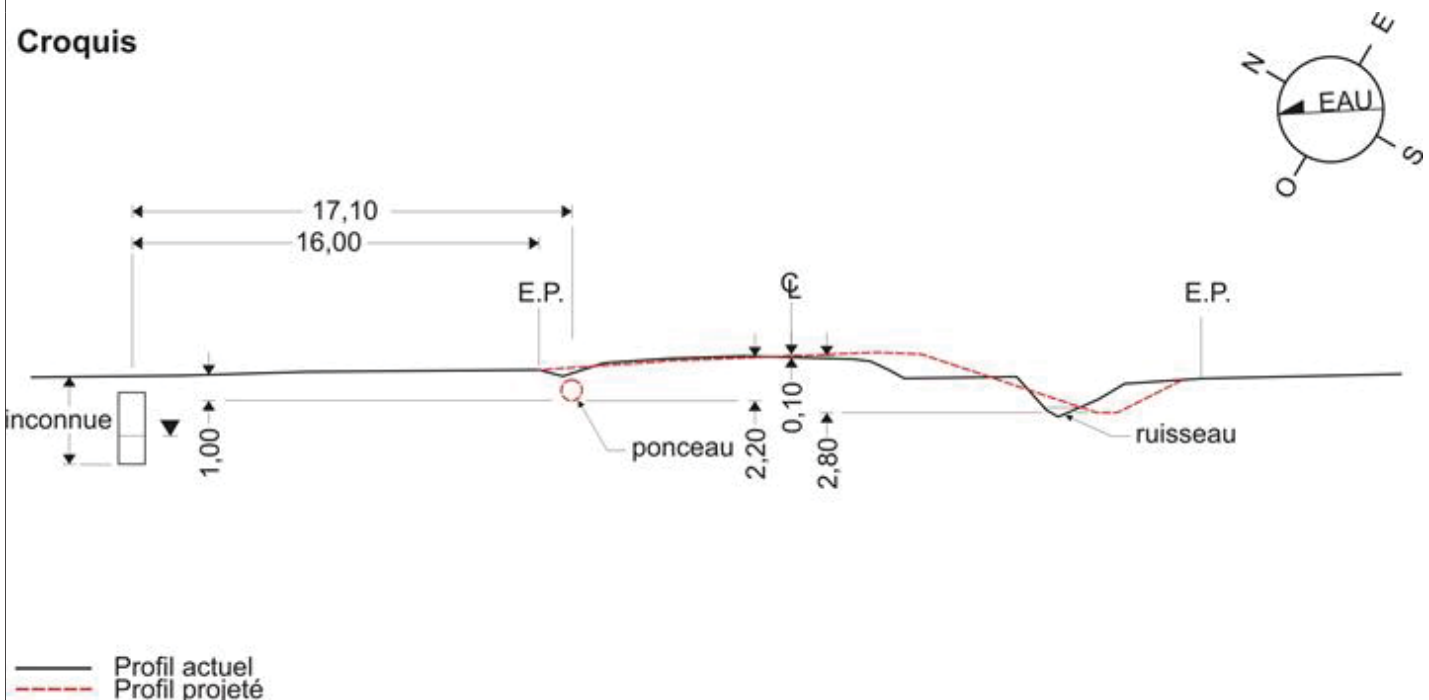
Remarques : 2016: Il boit l'eau à l'occasion. À l'échantillonnage, l'eau était claire et inodore.
Risque de problème compte tenu du type de puits, du sens d'écoulement d'eau et de la proximité des travaux projetés.

Impacts : Risque de problèmes

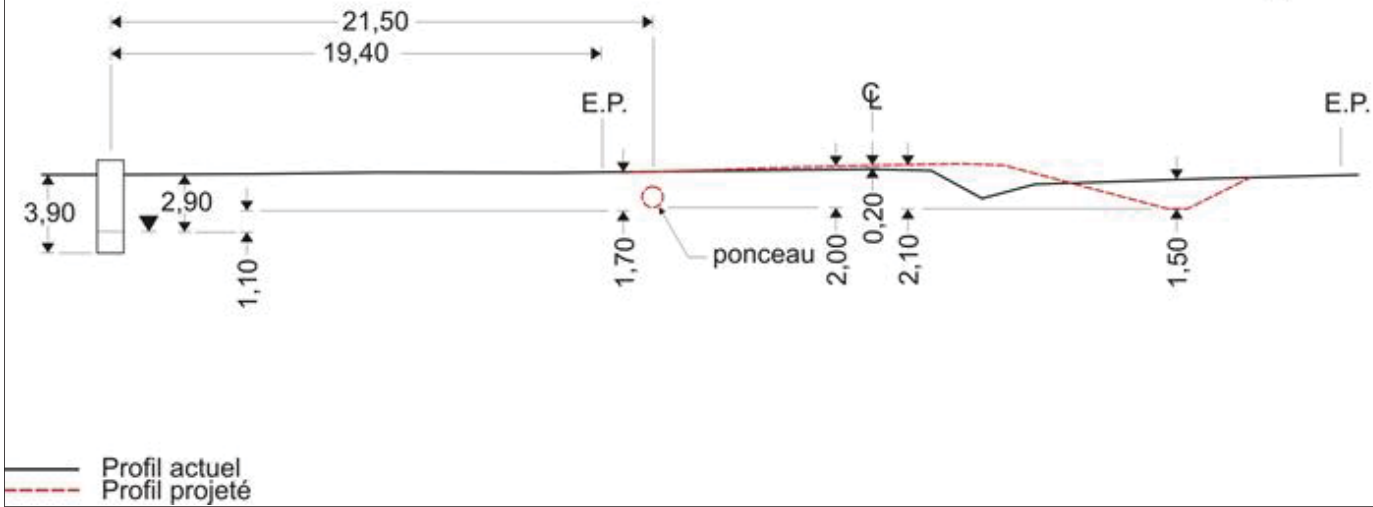
Remarques : 2016: À l'échantillonnage, l'eau était claire et inodore.
Risque de problème compte tenu du type de puits, du sens d'écoulement d'eau et de la proximité des travaux projetés.

Impacts : Risque de problèmes

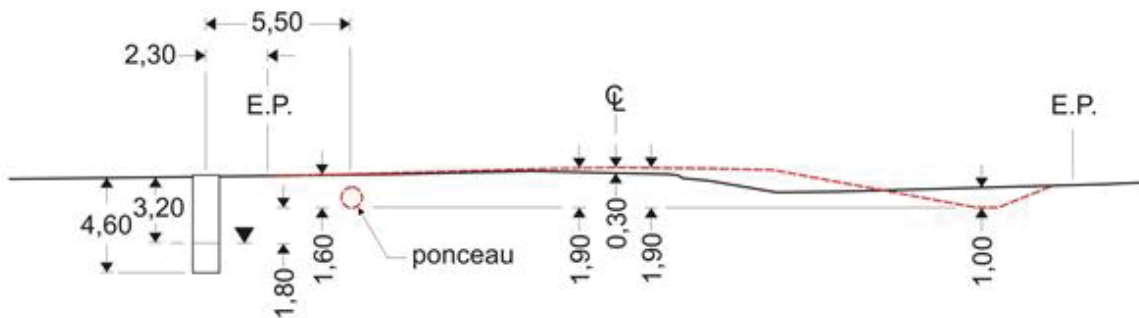
Dossier : 0132-12-122(226)16 P17

Remarques : 2016: Selon le propriétaire, l'eau est moins salée depuis que la route a été reconstruite. À l'échantillonnage, l'eau était claire et inodore. Risque de problème compte tenu du type de puits, du sens d'écoulement de l'eau et de la proximité des travaux projetés.

Impacts : Risque de problèmes

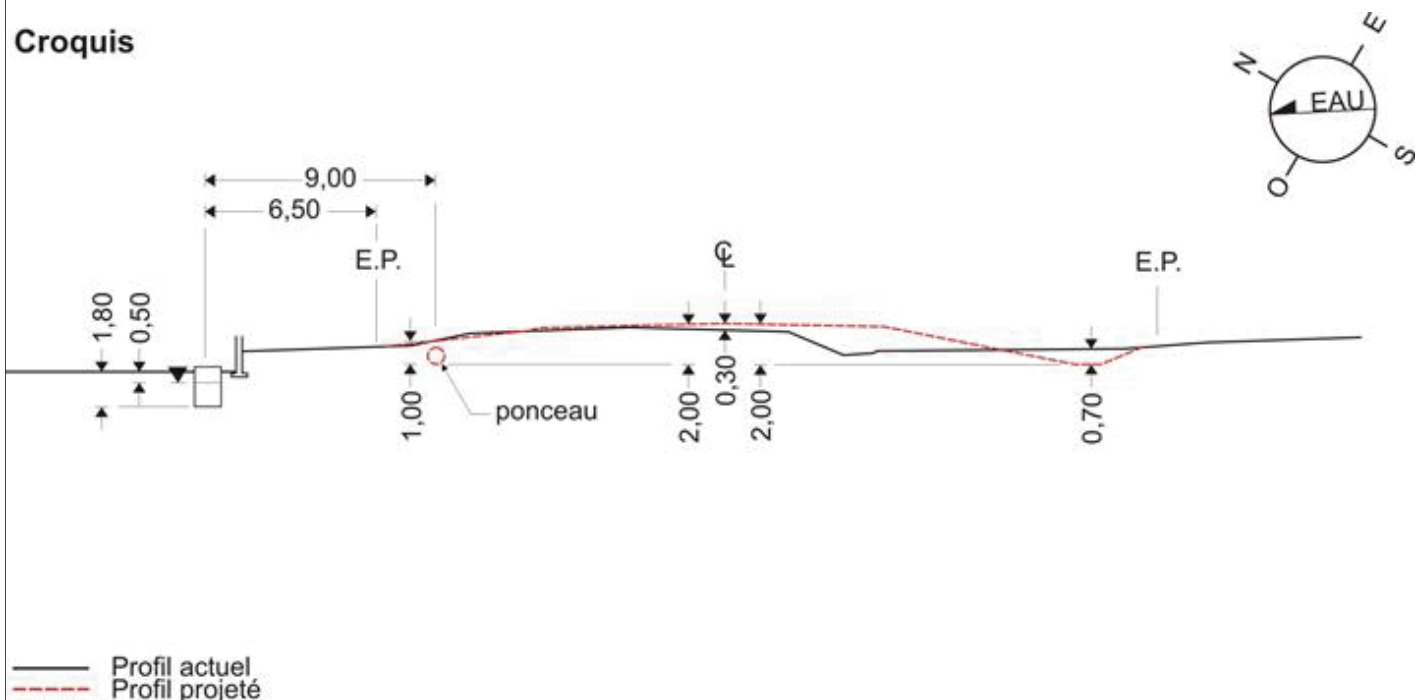
Impacts : Risque de problèmes

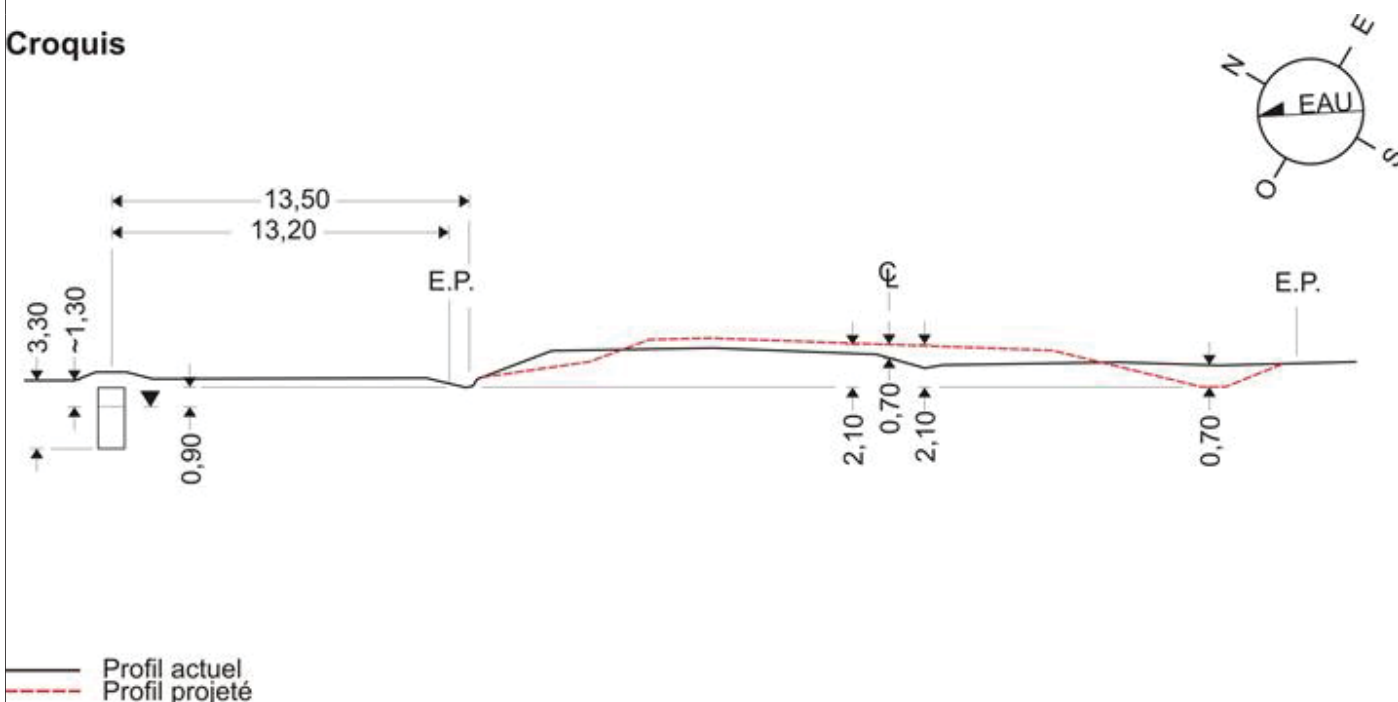
P20

Remarques : 2016: Le puits a été rallongé. Il excède du sol. À l'échantillonnage, l'eau était claire et inodore. Envoyé les résultats à [REDACTED]. Le puits est situé à 5,0 m d'un petit cours d'eau qui reçoit les eaux de drainage de la route 132. Le puits dessert [REDACTED]. Le puits n'était pas en opération lors de la visite de terrain. Une analyse bactériologique de l'eau du puits après traitement est réalisée par le propriétaire à chaque année. Risque de problème compte tenu du type de puits, du sens d'écoulement de l'eau et de la proximité d'un fossé de décharge recueillant l'eau des fossés de la route.

Risque de problèmes

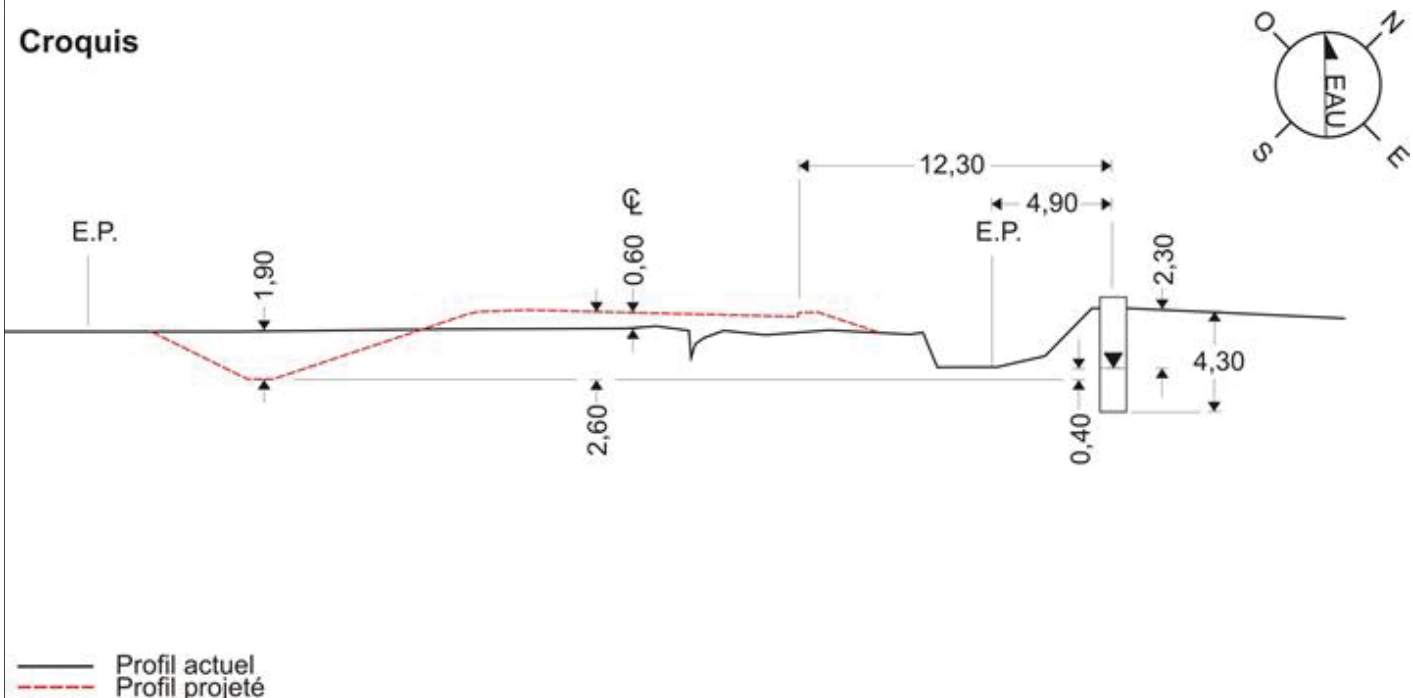
P6

Remarques : 2016: À l'échantillonnage, l'eau était claire et inodore. Envoyé résultats [REDACTED]. Selon monsieur [REDACTED], pour fonctionner, à plein régime, l'usine a besoin de 15 000 à 20 000 gallons d'eau par jour. Une conduite d'amenée d'eau de 5 cm de diamètre relie le puits à l'usine en longeant l'emprise de [REDACTED] (extérieur de l'emprise routière). La conduite serait enfouie à 3 mètres de profondeur. Le bureau de [REDACTED]

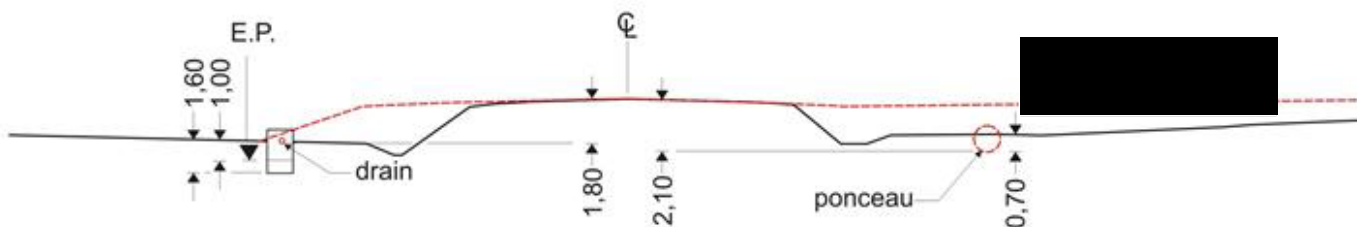
P6A

Remarques : 2016: Le puits a été démolé. La maison est relié au puits P7. À l'échantillonnage, l'eau était claire et inodore. Nous ne suivrons plus le puits P6A. Le puits P7 est donc ajouté au suivi.
Les occupants de la maison ne boivent pas l'eau du puits mais ils l'utilisent pour cuisiner.
L'eau a été analysée par les propriétaires en 2010 et elle était potable.
Le puits sera toléré à l'intérieur de l'emprise routière.

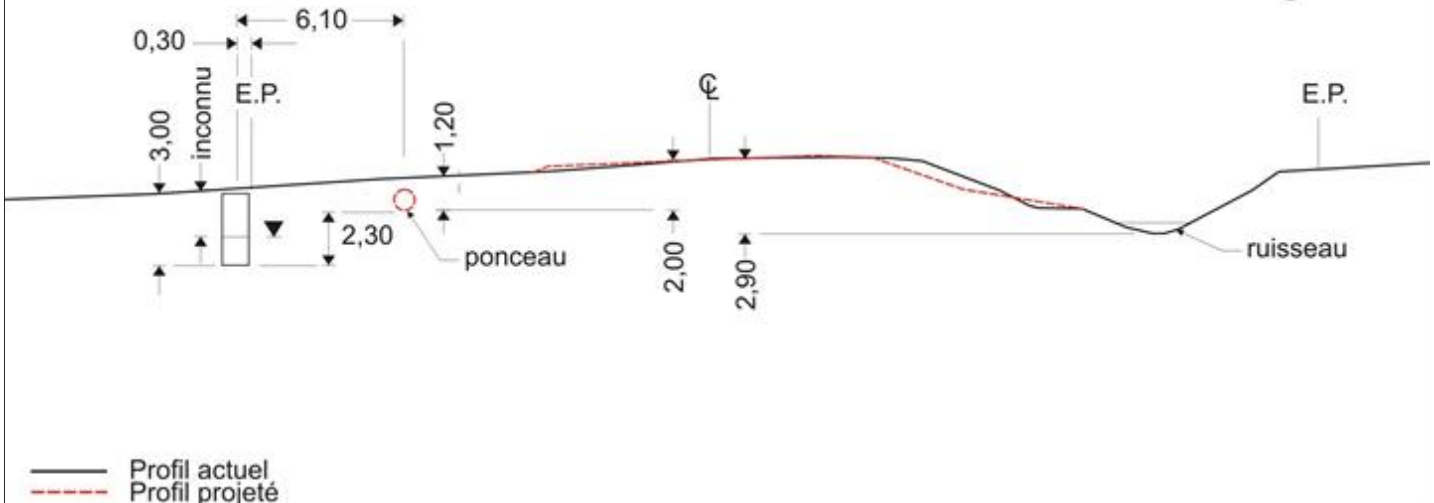
Remarques : 2017: Aucun changement.
2016: Ne boivent pas l'eau. À l'échantillonnage, l'eau était claire et inodore. Selon un employé, l'eau sent parfois le soufre.
Le propriétaire du commerce est [REDACTED]
Risque de problème compte tenu du type de puits, du sens d'écoulement de l'eau et de la proximité des travaux projetés.

Impacts : Risque de problèmes
