SUIVI 2021 DE LA REVÉGÉTALISATION

**Prolongement de l'autoroute 410
Volet 2 (blocs E et F)**

MINISTÈRE DES TRANSPORTS

15 JUIN 2022

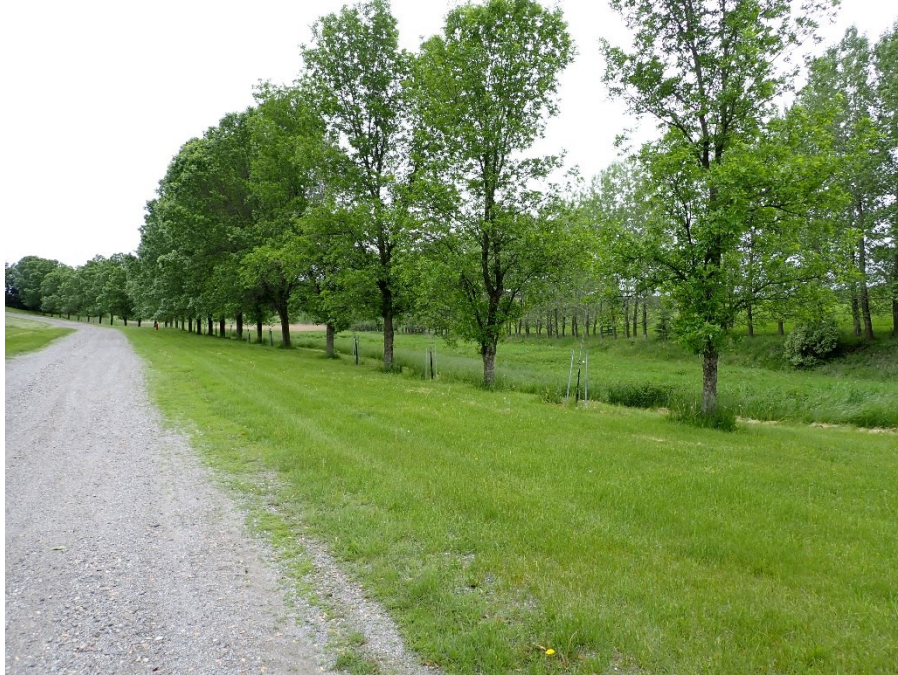
Figure 1 - Allure du massif F10-A2, 2 juin 2022

Le massif F10-A2 a été visité le 2 juin 2022. Son allure est visible à la figure 1 ci-dessous. Les noyers ont été plantés en alternance entre des arbres déjà bien implantés. Dans ce massif, les spécimens ont été jugés comme généralement peu vigoureux et plusieurs présentaient des blessures. Deux individus, dont un sans feuilles, étaient moribonds. Des signes de chancre du noyer cendré ont été observés sur 3 individus.

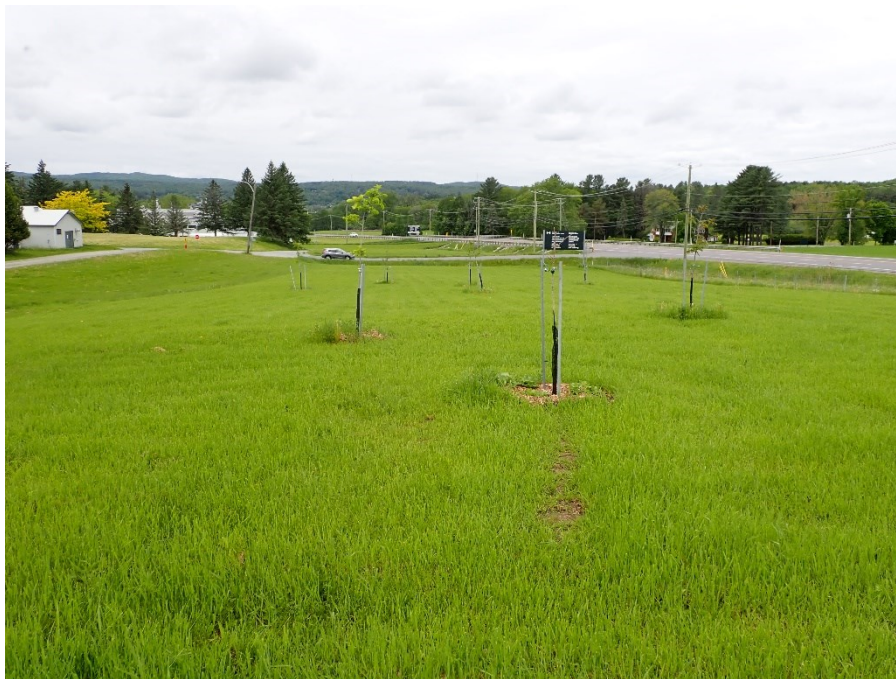
Figure 2 - Allure du massif F11-A2, 2 juin 2022

Ce massif a été visité le 2 septembre 2021 et le 2 juin 2022. Son allure lors de la visite du 2 juin 2022 est visible à la figure 2. L'état des arbres s'est dégradé de façon notable entre les deux visites. Lors de la visite du 2 juin 2022, 6 individus sur 10 semblaient moribonds, avec présence du chancre du noyer cendré, plusieurs branches cassées et des feuilles peu développées, alors qu'en septembre 2021, des signes de chancre n'avaient été observés que sur 3 individus, et aucun ne semblait moribond.

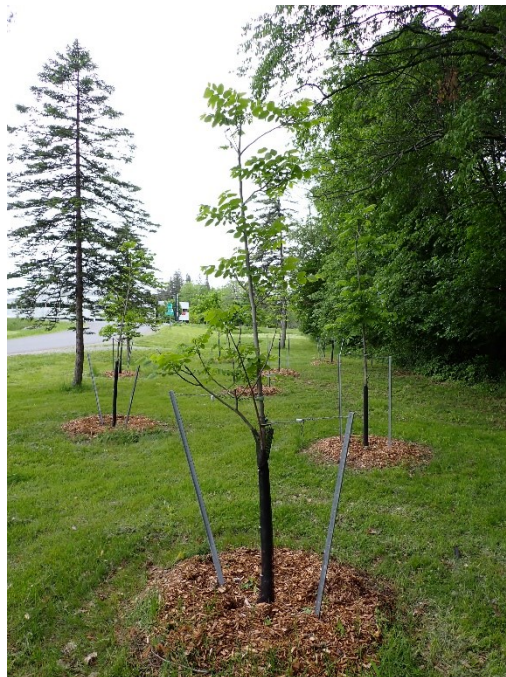
Figure 3 - Allure du massif F11-A3, 2 juin 2022

Ces noyers semblent généralement en santé, avec des feuilles bien développées lors de la visite du 2 juin 2022. De possibles signes de chancres (légers) ont été notés sur 2 individus.

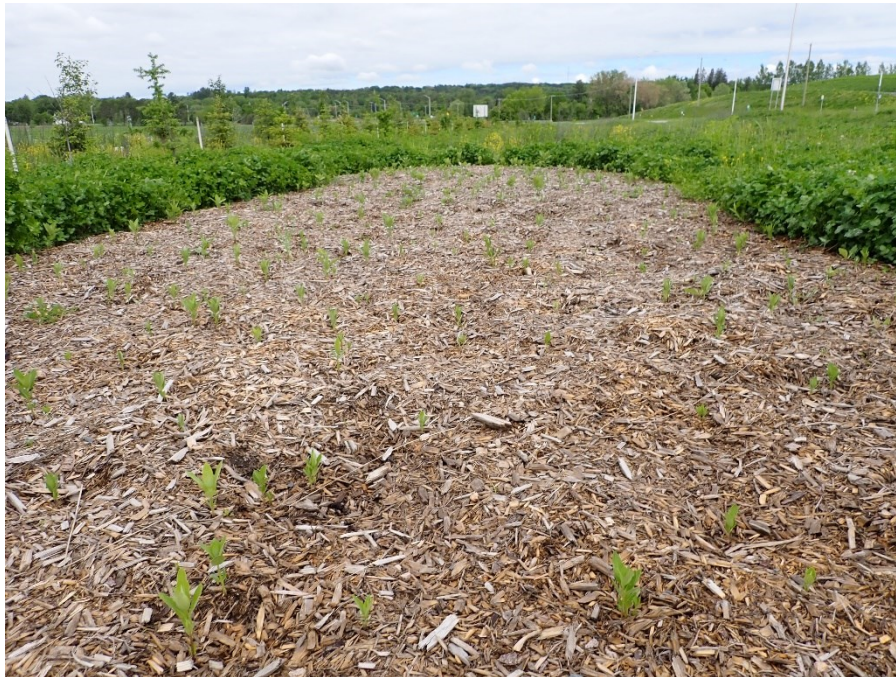
Figure 4 - Allure du massif F8-03, 2 juin 2022

L'allure de ces trois massifs lors de la visite de juin 2022 est visible aux figures 4 à 6 ci-dessous. De façon générale, les plants des massifs F8-03 et F8-05 sont de très petite taille, alors que ceux du massif F8-06 sont un peu plus grands, et semblent en bon état.

Également, lors du suivi de 2022, une attention supplémentaire devrait être portée aux espèces d'intérêt particulier dans les plantations, soit le noyer cendré et l'asclépiade commune.
