**Document d'accompagnement du rapport  
de suivi de l'habitat du poisson  
et des milieux humides  
Projet du MTQ 154-78-0007  
Réaménagement de la route 132 à Chandler (Pabos Mills)  
Deux secteurs restaurés et aménagés le long de la rivière de  
l'Anse-aux-Canards**

Le 17 juin 2022

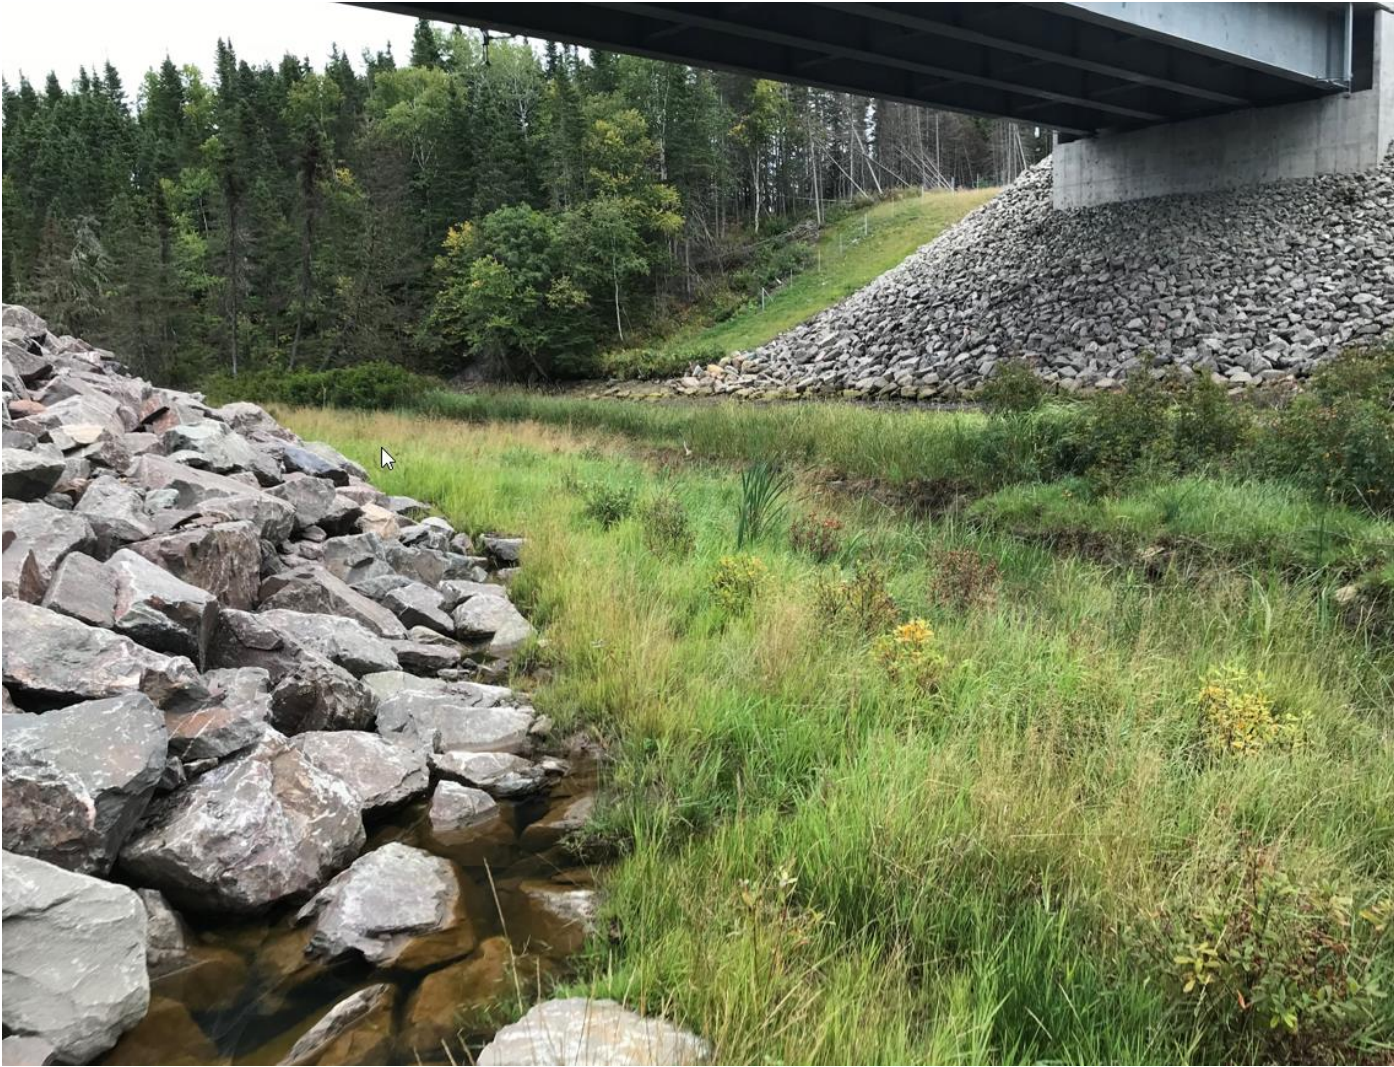
Des apports d'eau ont été observés par la firme Groupe DDM à la mi-août (photo 10, page 41) et selon la photographie ci-dessous, prise par Tetrattech le 9 septembre 2020. Sur cette photo, le perré Est du nouveau pont est situé en avant-plan (pied dans l'eau) et la culée Ouest, en plan arrière.
