Bilan de sécurité routière

Réaménagement de la route 367

Bilan de sécurité routière Réaménagement de la route 367

14 décembre 2018

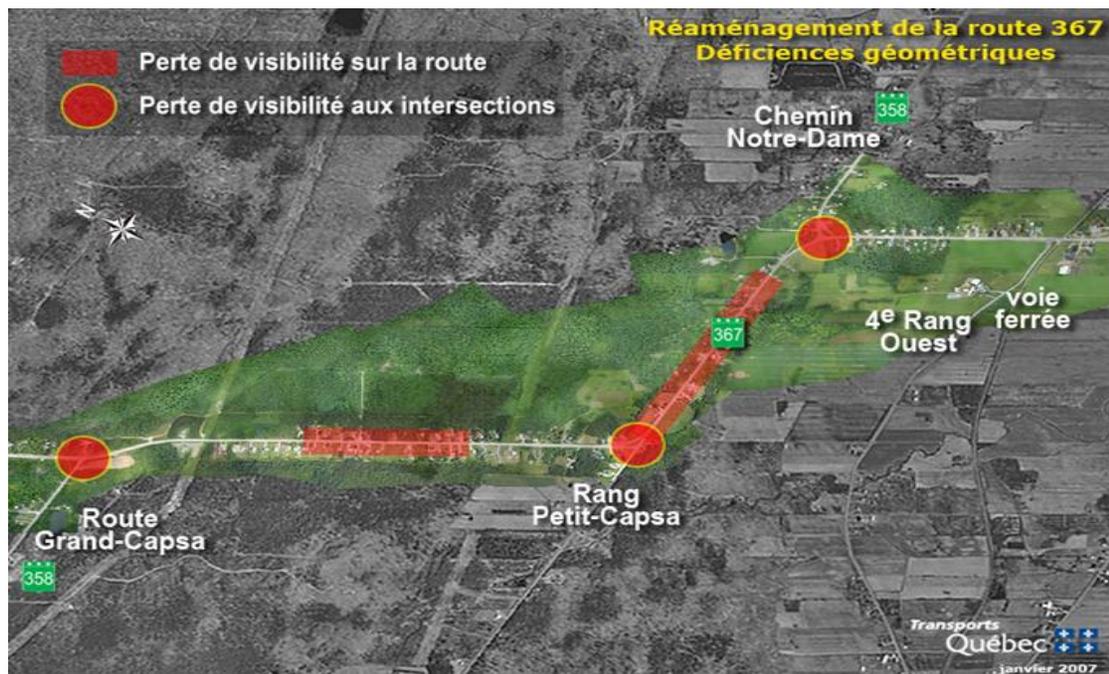
Figure 2 - Déficiences géométriques

- Des caractéristiques géométriques bien en dessous des normes de conception routière, principalement dans les courbes aux intersections du chemin Notre-Dame, du rang Petit-Capsa et de la route du Grand-Capsa;

- Des pertes de visibilité pour les mouvements de virage aux intersections et pour l'accès aux propriétés;
 - Des possibilités de dépassements très limitées et l'absence d'accotement.

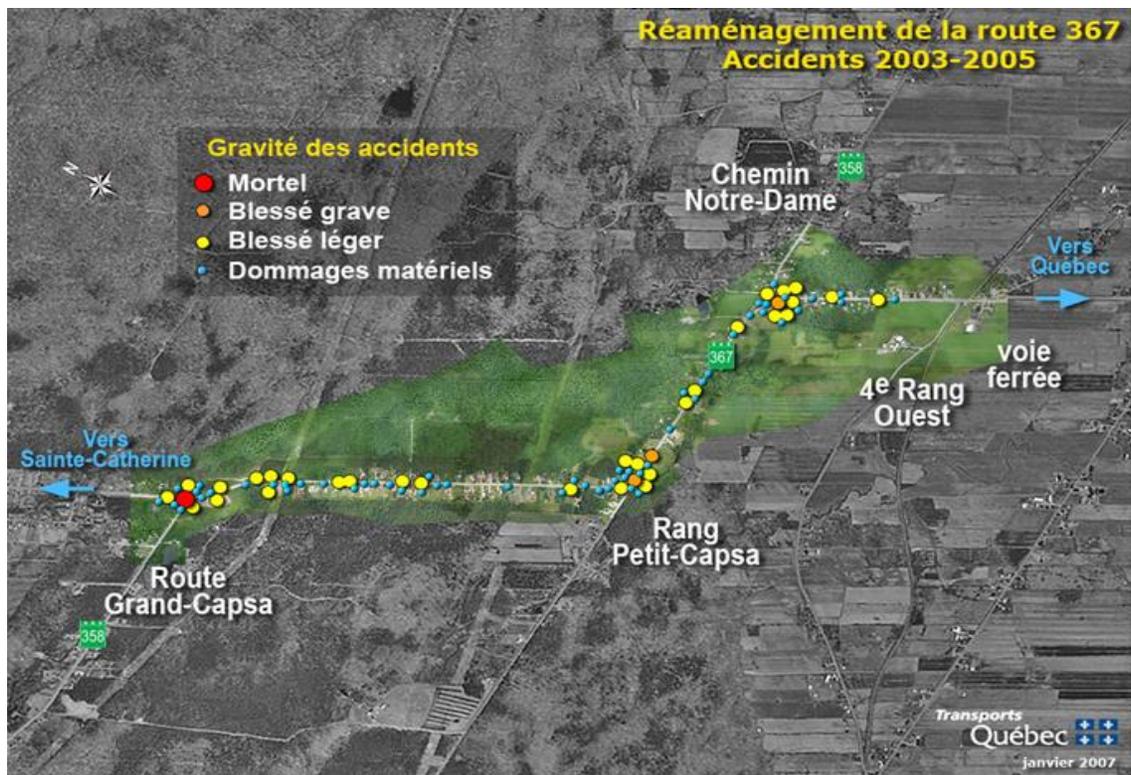
Figure 3 - Accidents 2003-2005

- Des nuisances importantes liées au bruit routier et à la circulation, ainsi qu'une dégradation de la qualité de vie des résidents;
- La route 367 comporte plusieurs caractéristiques, facteurs d'insécurité et possibilités de conflits qui ont occasionné de nombreux accidents répartis sur le tronçon traversé avec concentration aux 3 intersections traversées (figure 3 : Accidents 2003-2005).

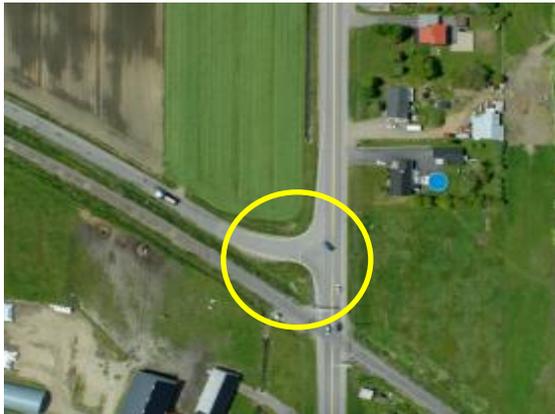
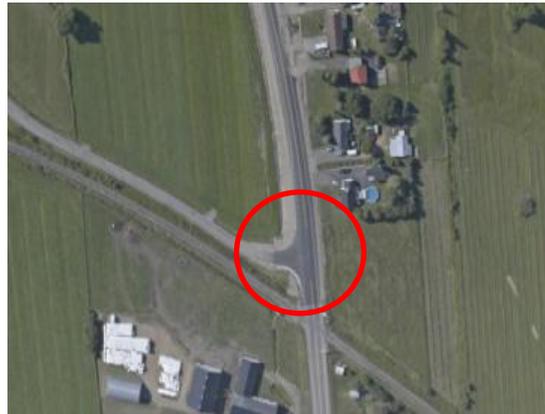
Figure 5 - Vue aérienne

Pour la période de 1999-2000, 3 accidents étaient recensés à l'intersection du 4^e rang Ouest. Aucun accident n'a été répertorié pour les deux périodes analysées (2003-2005 et 2014-2016). L'intersection n'est donc pas jugée problématique selon l'analyse des accidents. Malgré l'amélioration de la configuration de la route en amont ainsi que l'augmentation du volume de circulation estimé à près de 15 % sur une période de 11 ans, **aucune détérioration du niveau de sécurité n'est constatée à l'intersection du 4^e rang Ouest avec la route 367 à la suite des travaux.**

Pour la section de route au sud du contournement, le MTQ reste préoccupé par l'augmentation de circulation et par les difficultés d'insertion sur la route 367 aux différents intersections et accès. Une attention particulière est portée au suivi des conditions de circulation et des indicateurs de sécurité. Des analyses plus détaillées sont en cours afin de valider l'opportunité d'intervenir et, le cas échéant, convenir des interventions à réaliser.

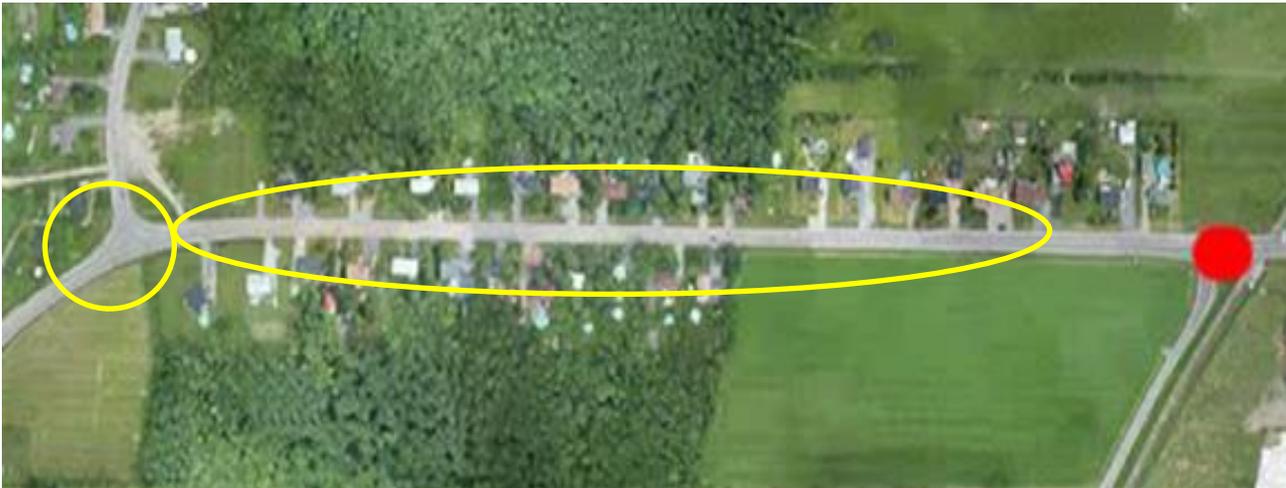
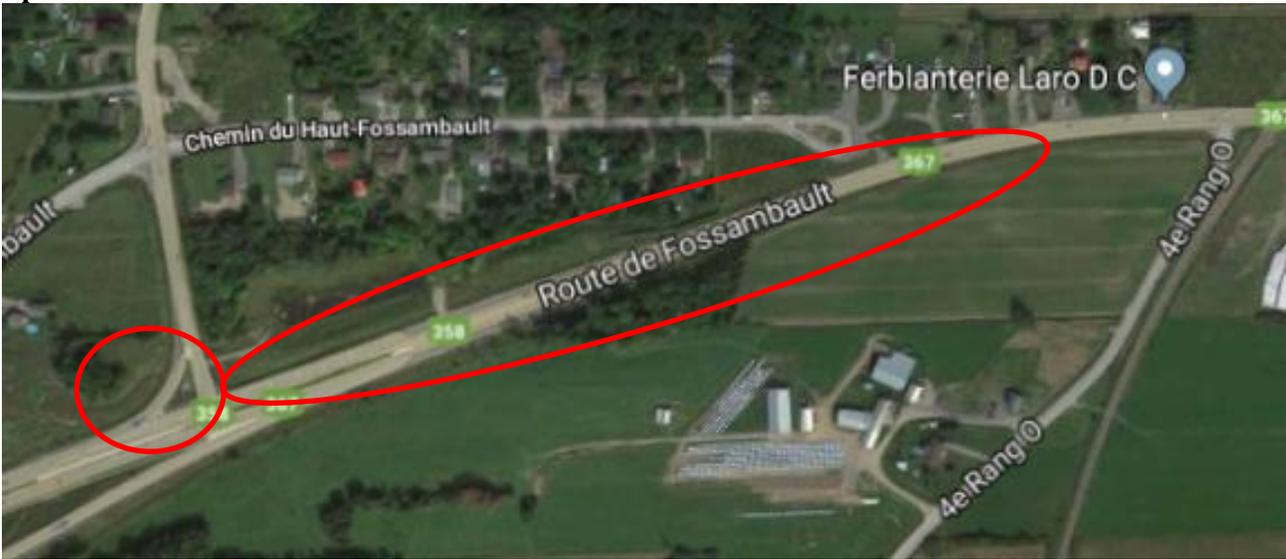
Figure 6 - Vue aérienne avant et après les travaux

La configuration de l'intersection avec le chemin Notre-Dame a complètement été modifiée (voir photo plus haut). Une diminution de près de 55 % (de 14 accidents à 6) des accidents est constatée. Le nombre d'accidents avec dommages corporels est passé de 7 accidents pour la période 2003-2005 à 2 accidents, et ce, malgré l'augmentation du volume de circulation de près de 15 %. Cette amélioration importante est attribuable à l'aménagement d'une voie de virage à gauche vers le chemin Notre-Dame en direction sud et à l'élimination du mouvement de virage à gauche à partir du chemin Notre-Dame (remplacé par une bretelle d'entrée à droite en direction sud); à l'ajout d'un îlot de virage à droite à partir du chemin Notre-Dame et à l'ajout d'éclairage sur l'ensemble du carrefour. Il devient donc plus facile de s'insérer dans la circulation en direction sud malgré le volume de circulation important, notamment, aux heures de pointe.

Pour la section courante de la route 367 (du Chemin Notre-Dame au 4^e Rang Ouest), le nombre d'accidents est comparable pour les deux périodes d'analyse (2003-2005 et 2014-2016). Le taux d'accidents calculé s'est toutefois nettement amélioré après les travaux; ce qui s'explique par l'augmentation du volume de circulation. En ce qui concerne la gravité des accidents sur ce tronçon, l'indice à 3,70 est jugé acceptable étant donné le peu d'accidents répertorié dans la période d'analyse (2014-2016). L'amélioration des conditions de sécurité pour ce tronçon est principalement attribuable au nonaccès imposé (accès forestier et agricole permis seulement) sur ce nouvel axe routier qui diminue considérablement les conflits potentiels et risques d'accident.

La mise aux normes des accès directs restants à partir du 4^e rang Ouest, l'aménagement d'un cul-de-sac et d'un passage réservé pour les cyclistes voulant emprunter le réseau local constituent également des interventions d'amélioration de la sécurité de tous les usagers.

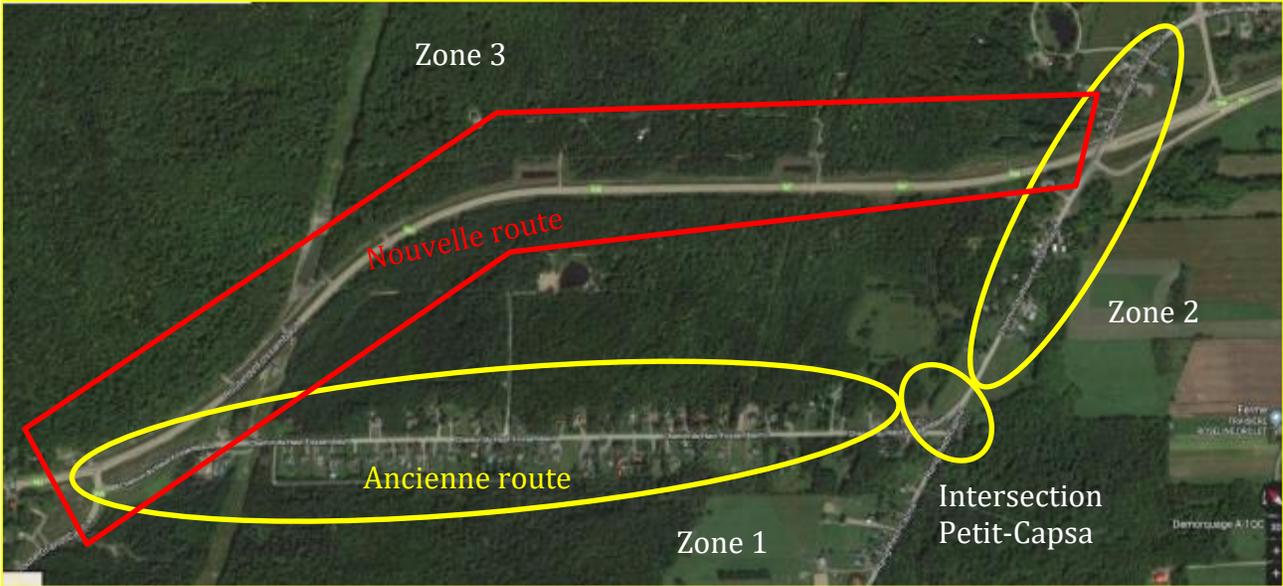
Figure 7 - Vues aériennes avant et après les travaux

La section entre les intersections du chemin Notre-Dame et la route Grand-Capsa est celle qui comportait le plus de déficiences géométriques et de facteurs d'insécurité. Avec le contournement, les accidents ont diminué de façon notable passant de 58 accidents en 2003-2005 à 17 en 2014-2016, soit une baisse de 71 % du nombre d'accidents total. Par ailleurs, le nombre d'accidents avec dommages corporels a baissé de près de 85 %. Sur une période de trois ans, le nombre est passé de 21 à 4 accidents soit une réduction de près de 81 %. Les autres accidents sont des dommages matériels seulement.

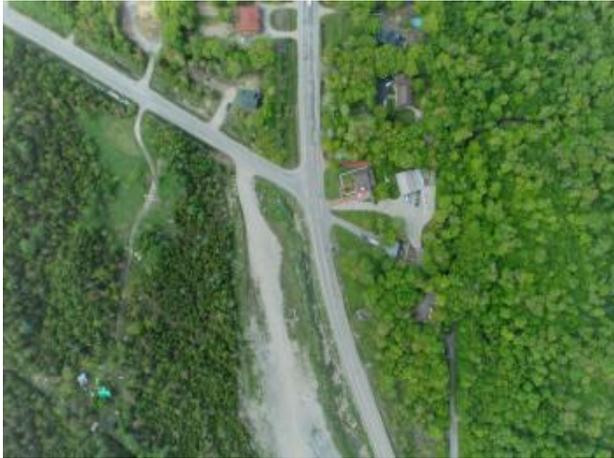
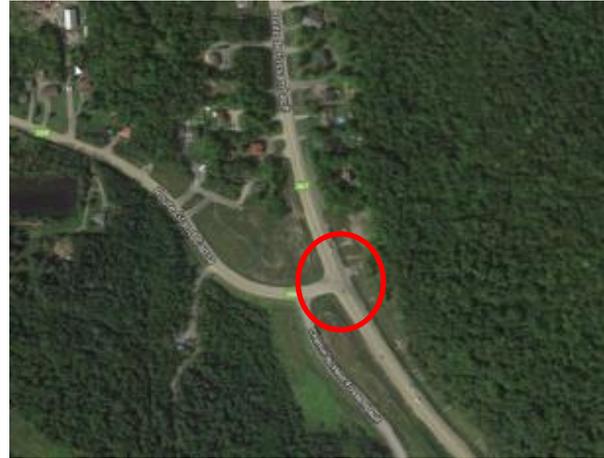
Figure 8 - Vues aériennes avant et après les travaux

L'intersection de la route du Grand-Capsa est située à l'extrémité nord du projet de contournement à la limite de Sainte-Catherine-de-la-Jacques-Cartier. La configuration de l'intersection a été révisée, mais très peu de modifications de la géométrie ont été apportées sur la route 367, mis à part l'aménagement d'une voie de virage à gauche. Le MTQ prévoit ajouter des lampadaires à cette intersection à court terme.

Le nombre d'accidents est comparable pour les deux périodes d'analyses. Le nombre d'accidents total est passé de 12 accidents pour la période 2003-2005 à 16 accidents pour la période 2014-2016. Cette augmentation est sensiblement proportionnelle à l'augmentation du volume de circulation. Les indicateurs de sécurité (Ta/Tc, Ig) sont aussi semblables pour ces deux périodes. On peut conclure que les conditions de sécurité à cette intersection sont équivalentes pour les deux périodes d'analyse. Cette intersection doit toutefois, faire l'objet d'un suivi des conditions de sécurité.
