PIPELINE SAINT-LAURENT

Suivi 2019 de la végétation postimplantation du pipeline dans la tourbière de Lévis

Rapport présenté à Énergie Valero inc.

Avril 2020

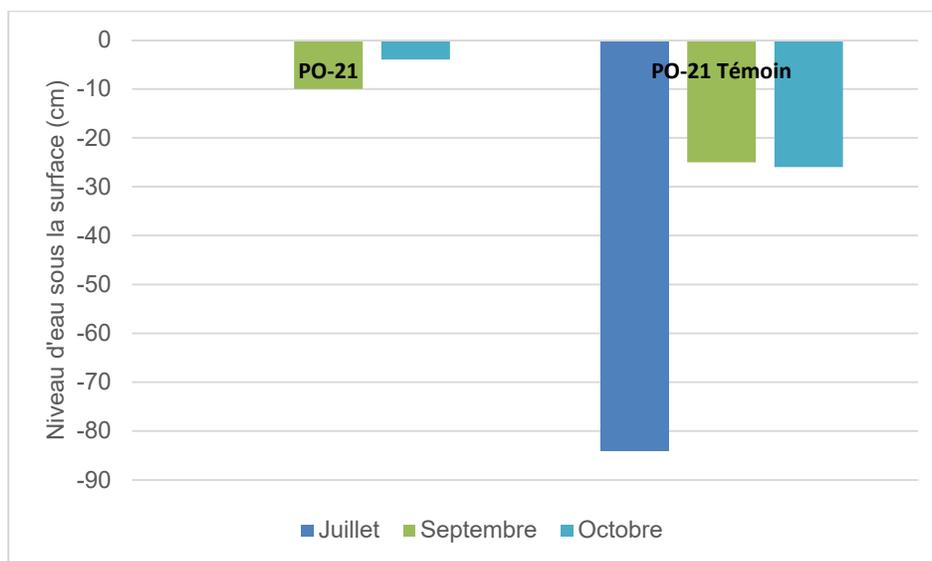
Figure 1 Niveaux de la nappe phréatique - Puits d'observation PO-21 et PO-21 Témoins en 2019

En ce qui concerne la nappe phréatique au point d'observation PO-21, elle n'a pas été observée en juillet 2019. Au site témoin (PO-21 Témoin), elle était relativement profonde, soit à 80 cm de profondeur (voir figure 1). Durant les mois de septembre et octobre, la nappe se situait à la surface du sol de l'emprise (≤ 30 cm de profondeur) tandis qu'elle était plus en profondeur au site témoin (15 à 22 cm plus profonde en fonction du temps).

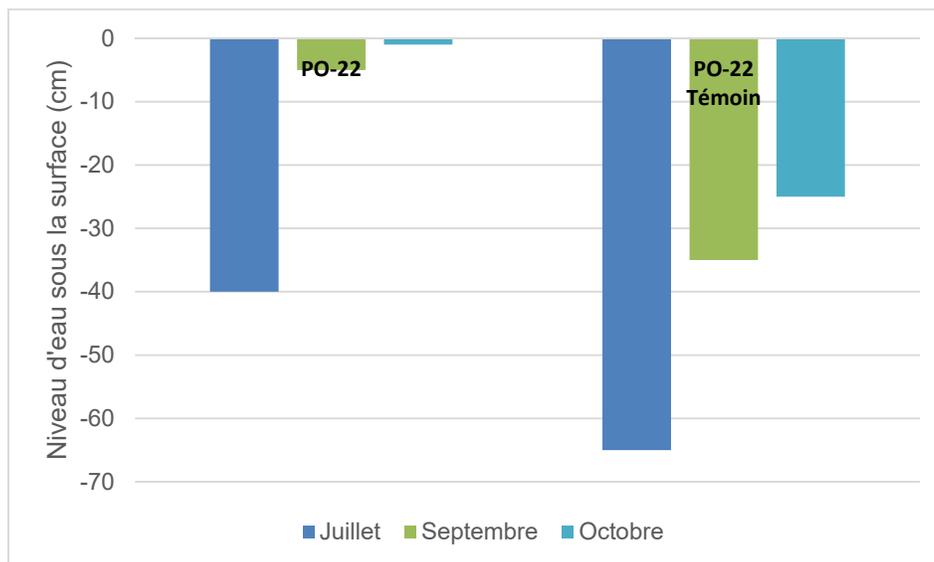
Figure 2 Niveaux de la nappe phréatique - Puits d'observation PO-22 et PO-22 Témoin en 2019

Pour le puits PO-22, le niveau d'eau se situait à 40 cm de profondeur sur l'emprise en été, tandis qu'il s'est maintenu à la surface du sol en septembre et en octobre (figure 2). Au cours des trois périodes de prise de mesure, la nappe au site témoin était en moyenne 26 cm plus profonde que sur l'emprise. Les écarts observés étaient de l'ordre de 25 cm en juillet, 30 cm en septembre et de 25 cm en octobre.

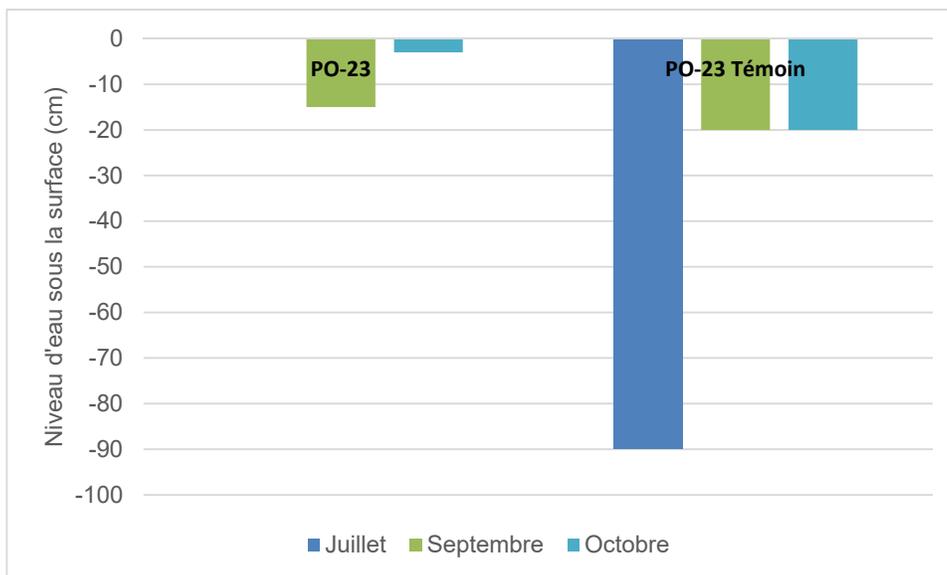
Figure 3 Niveaux de la nappe phréatique – Puits d'observation PO-23 et PO-23 témoins en 2019

Quant au puits PO-23, le niveau d'eau n'a pas été observé dans l'emprise en juillet 2019. La nappe au site témoin était néanmoins relativement basse durant la même période, soit 90 cm sous la surface (figure 3). Les données de septembre 2019 indiquent que la nappe était sensiblement à la même hauteur entre les deux sites avec un écart de 5 cm, tandis qu'en octobre, la nappe était plus près de la surface du sol sur l'emprise par rapport au site témoin avec 17 cm d'écart.

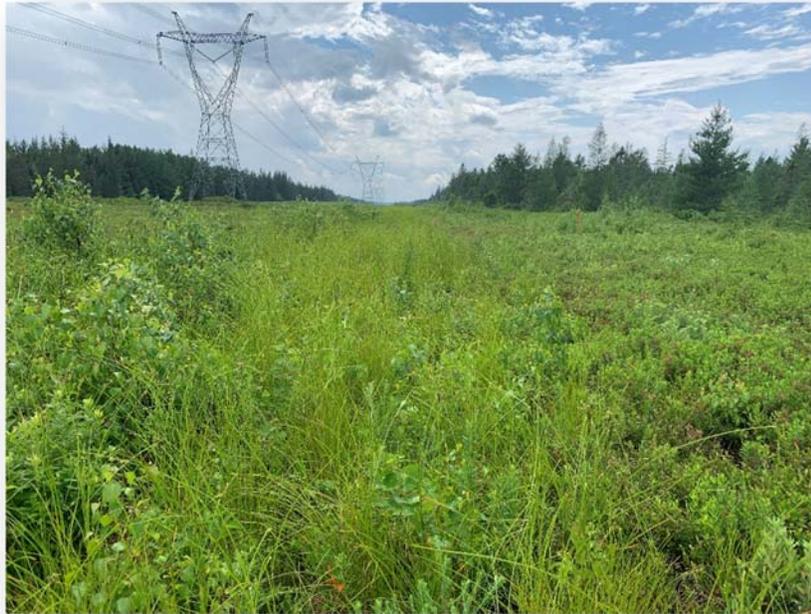
Photo 1 : Vue générale de l'emprise

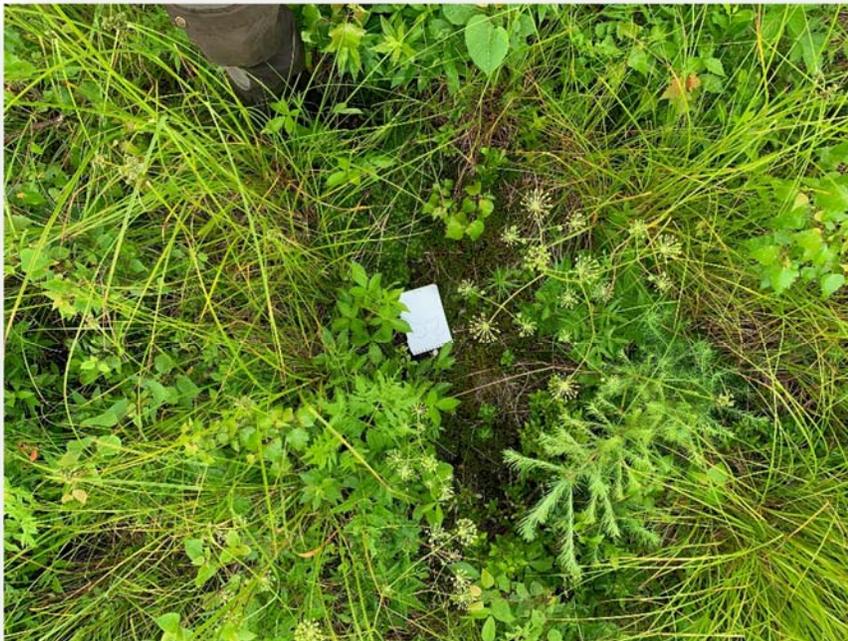
Photo 2 : PO-20

- PO-20 : 90 %
- PO-21 : 65 %
- PO-22 : 60 %
- PO-23 : 55 %

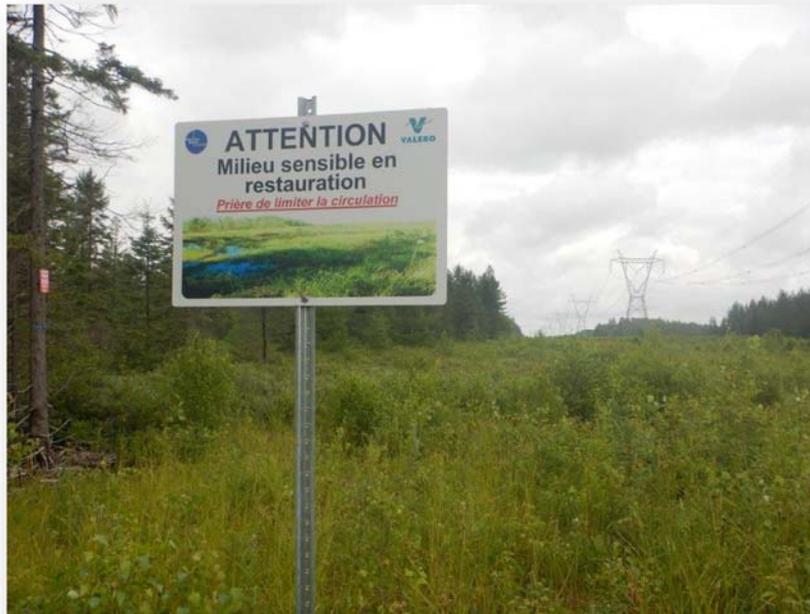
- La répartition de la tourbe nue absente de végétation a largement diminué par rapport aux dernières années. Valéro avait installé en 2017 des affiches aux abords de la tourbière pour sensibiliser les utilisateurs de VTT qui circulent dans la zone tourbeuse (voir annexe B). Ces affiches sont toujours en place et pourraient avoir contribué à sensibiliser les gens du secteur.

Photo 9 : Affiche installée en 2017 aux abords de la tourbière de Lévis
