DOUBLEMENT SAINT-SEBASTIEN ENTRE LA ROUTE 133 ET LE CHEMIN MOLLEUR

Suivi de l'état des cultures

Saison 2020 – An 1

Décembre 2020

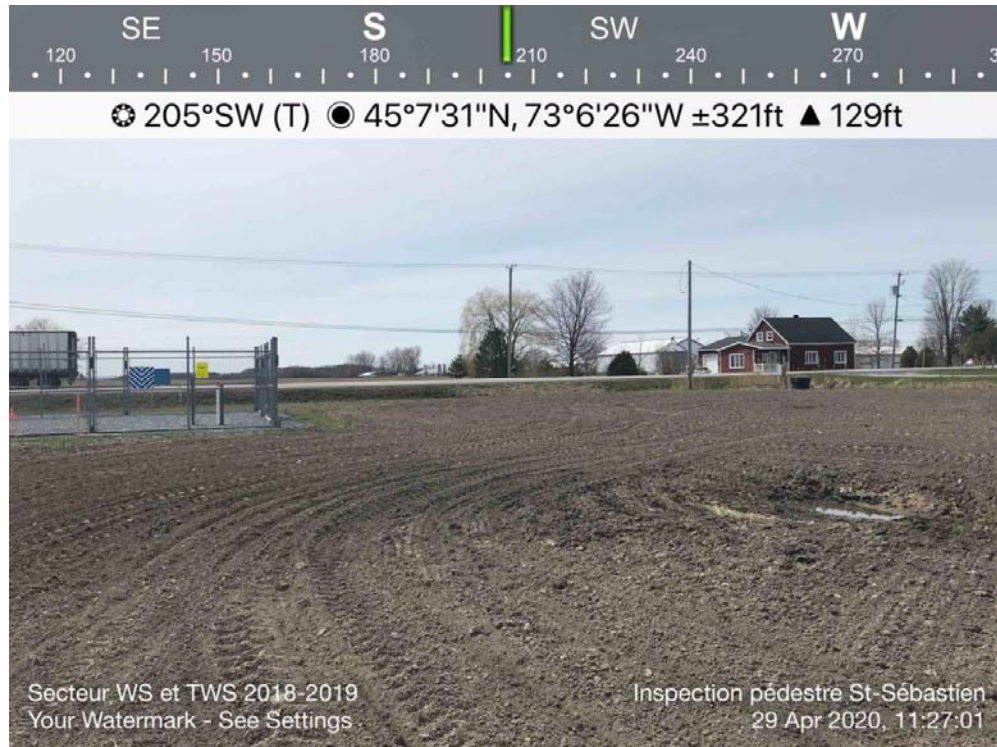
De façon générale, les exploitants ayant accordé une entrevue à notre technicien agricole, se sont montrés satisfaits de l'état des terrains au printemps 2020. Un propriétaire a mentionné avoir réalisé des travaux correctifs (nivellement) alors qu'un autre a signalé la déficience possible d'un puits de pierre ayant causé l'accumulation d'eau.

Lot 4 776 774 – Accumulation d'eau et trou

Un collecteur défectueux du système de drainage souterrain a été remplacé. Une nouvelle assise pour ce collecteur a été aménagée à l'aide d'une membrane et d'un lit de pierre. Comme la réparation a nécessité une excavation profonde, des travaux de nivellement seront probablement requis en 2021. Les travaux ont été réalisés sous la supervision d'un ingénieur et agronome représentant d'UDA.

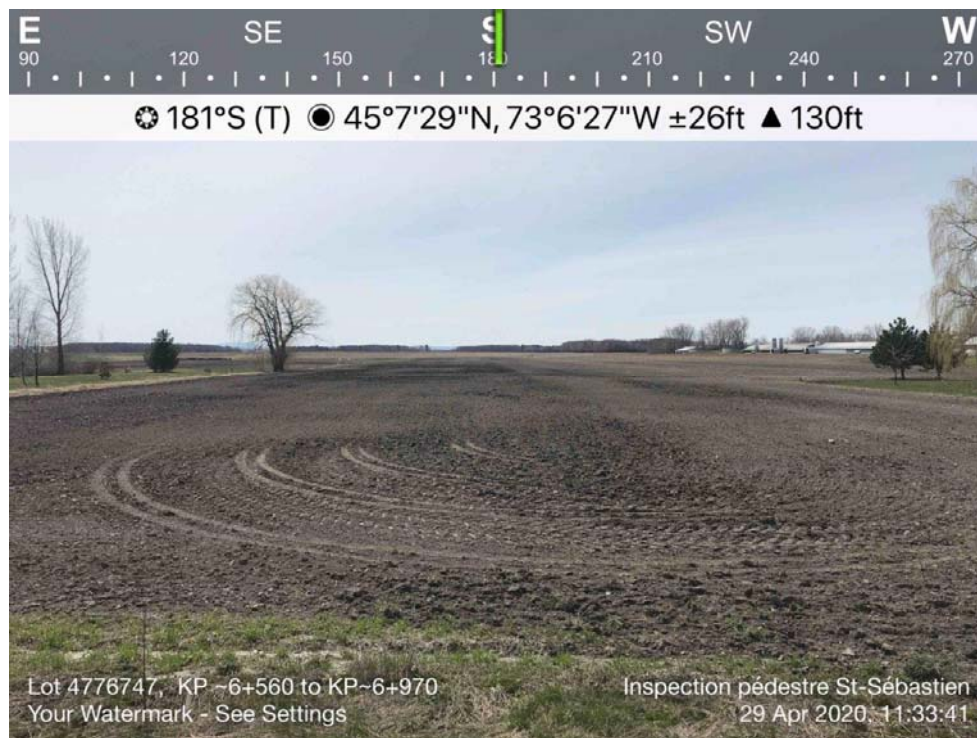
Lot 4 776 747 – Zones plus humides

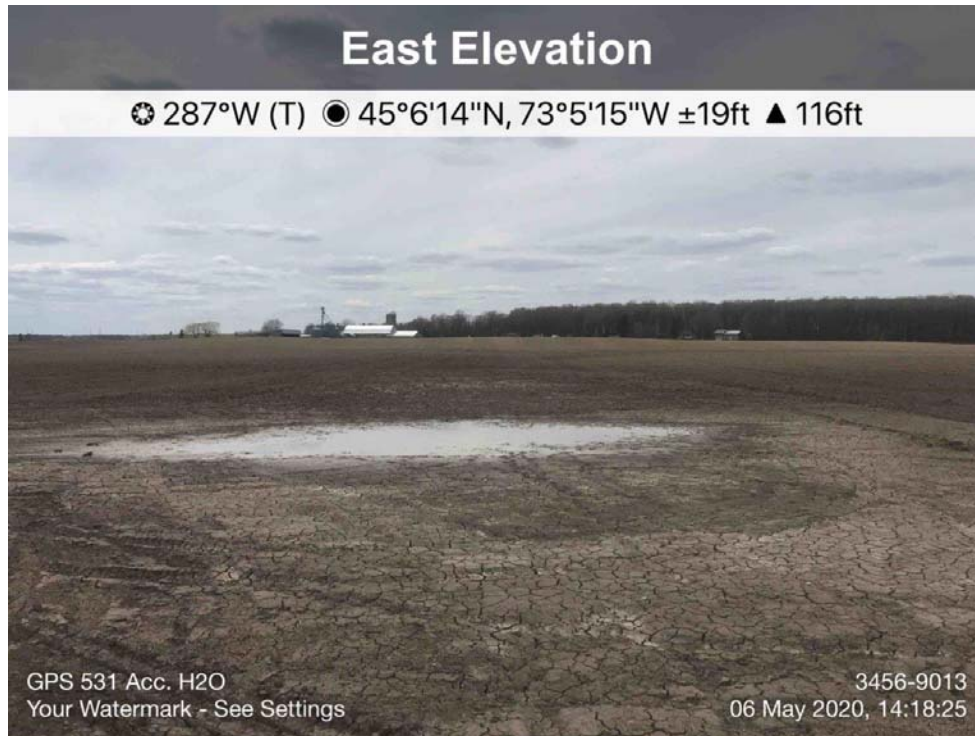
Lot 5 452 396 – Accumulation d'eau

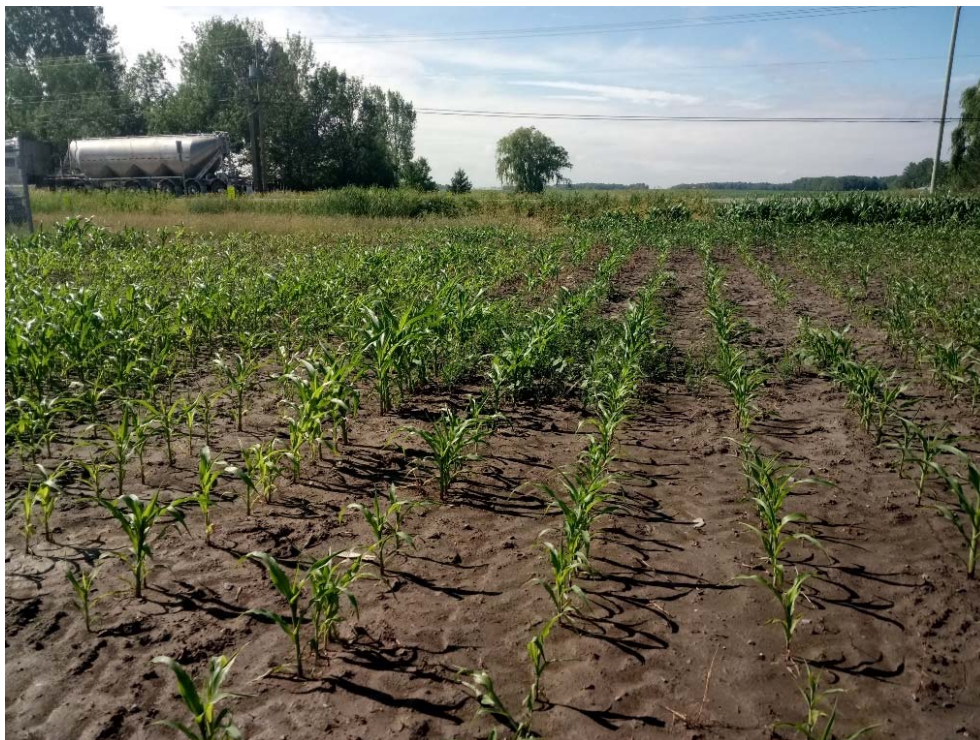
Lot 4 776 774 – Maïs-grain – Sol mouillé; culture affectée

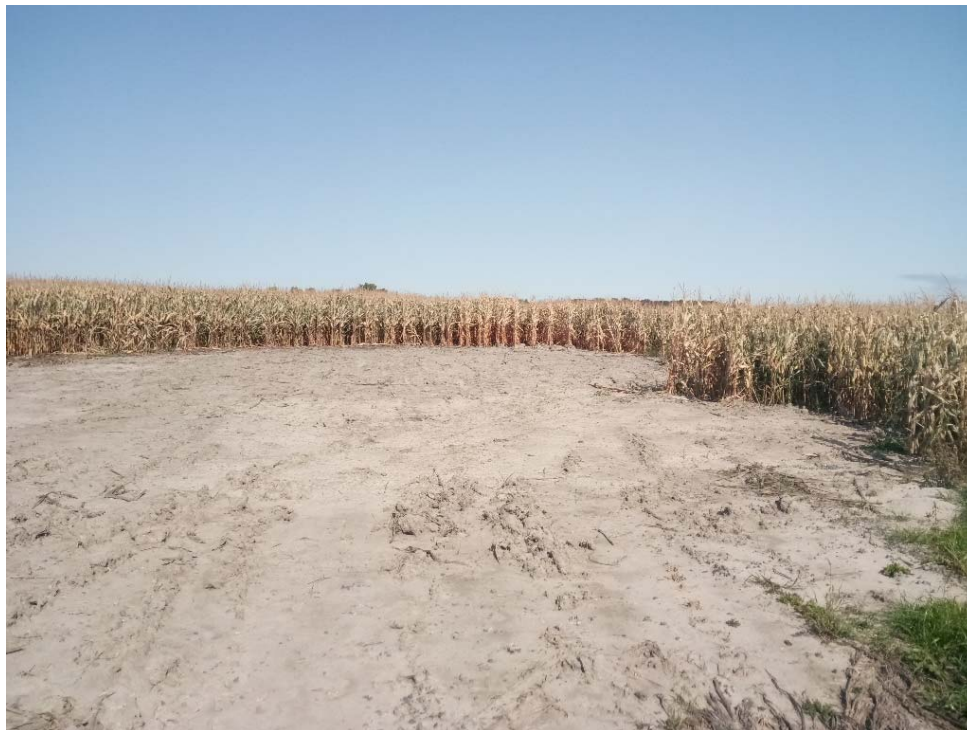
Lot 4 776 774 – Maïs-grain – Culture détruite dans la zone des travaux (voir annexe C)

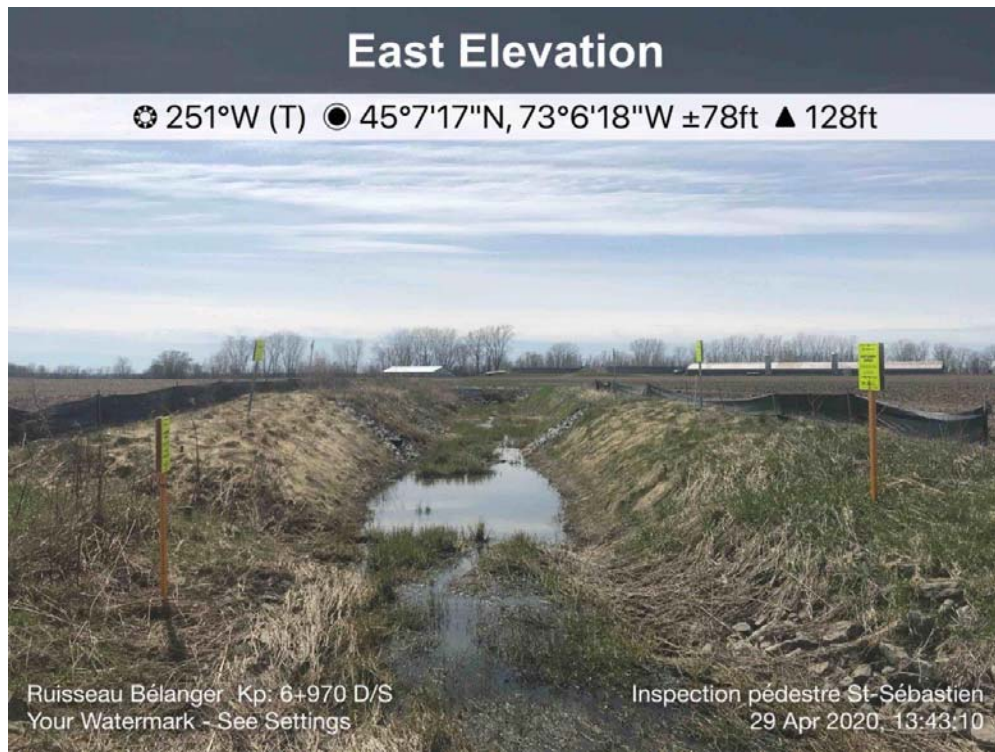
Ruisseau Bélanger – Bonnes conditions

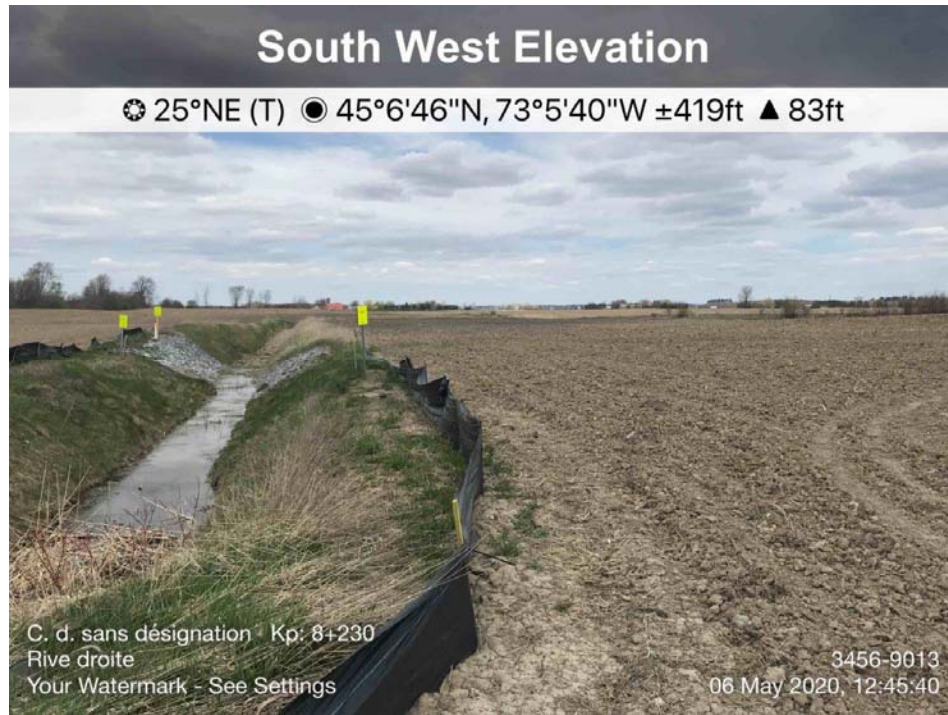
C. D. Sans désignation – Rive côté est en bonne condition

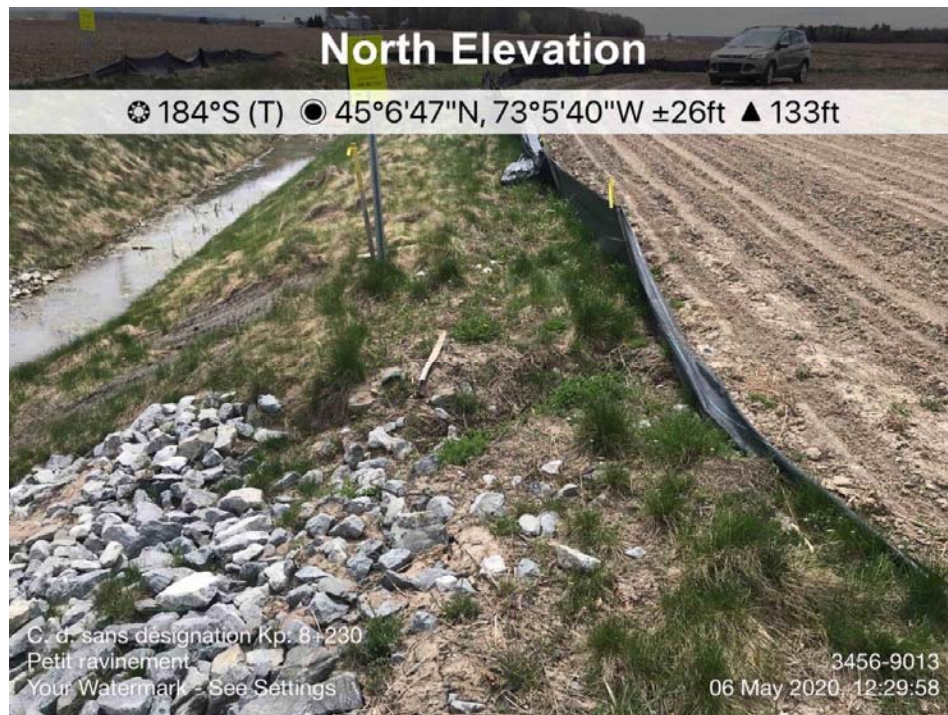
La première visite a démontré que les travaux de remise en état des cours d'eau avaient été réalisés adéquatement et que les conditions après l'hiver étaient satisfaisantes à l'exception d'une petite zone d'érosion pour laquelle des travaux correctifs ont été planifiés. Le retrait des barrières à sédiments qui avaient été laissées pour la période hivernale était aussi à réaliser avant la fin de la saison.

C. D. Sans désignation – Rive côté ouest avec légère érosion

L'érosion ne s'était pas aggravée durant la saison de croissance. Elle a pu être corrigée par un nouvel enrochement. Les pierres ont été installées dans la zone érodée et bien consolidées à l'aide de la machinerie disponible sur place. Le résultat s'est avéré satisfaisant pour le surveillant en environnement sur place, lequel travaillait sous la supervision d'un agronome d'UDA.

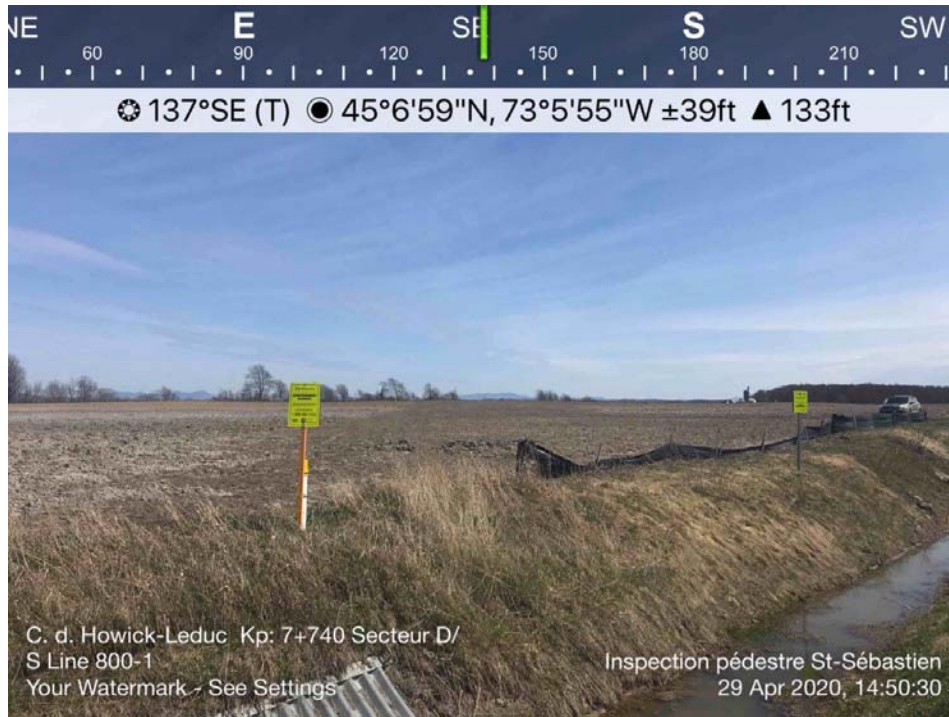
C. D. Howick – Leduc – Bonnes conditions au site de franchissement

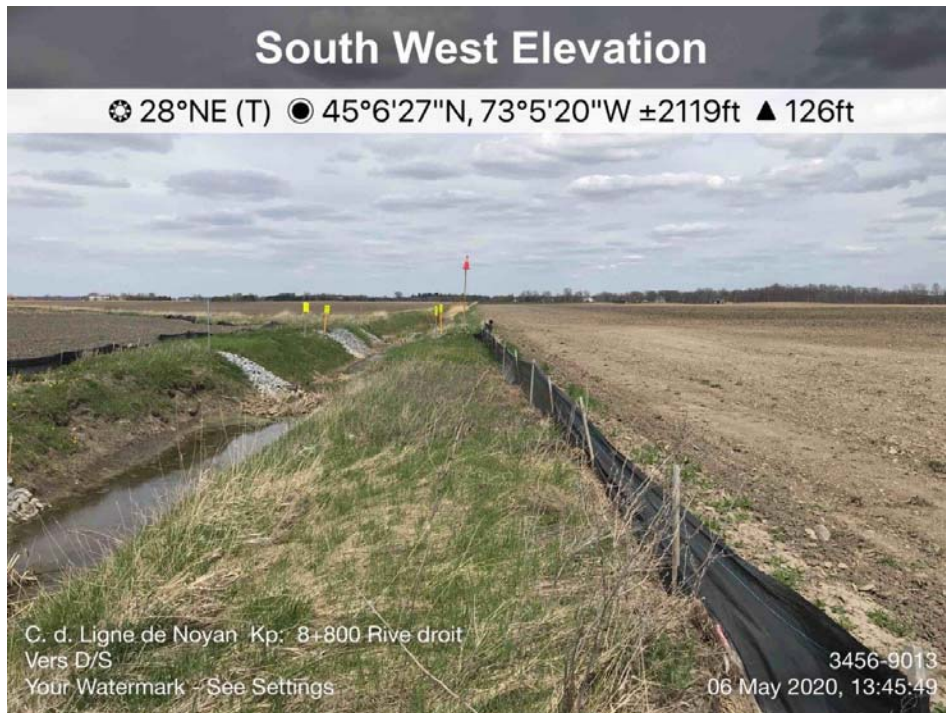
C. D. Ligne de Noyan – Bonnes conditions au site de franchissement

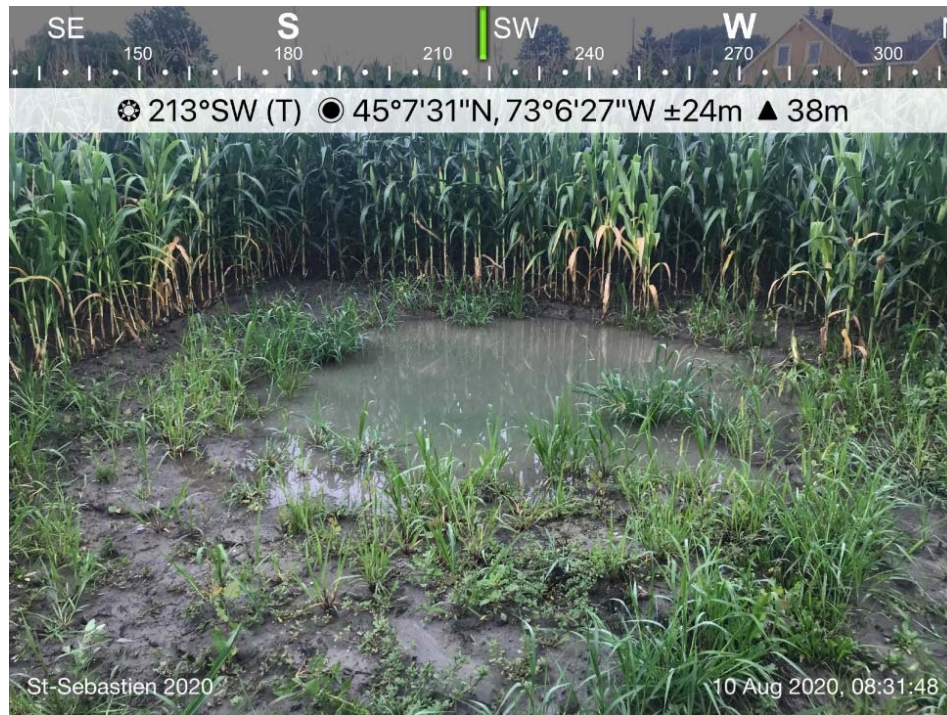
État du terrain avant les travaux correctifs

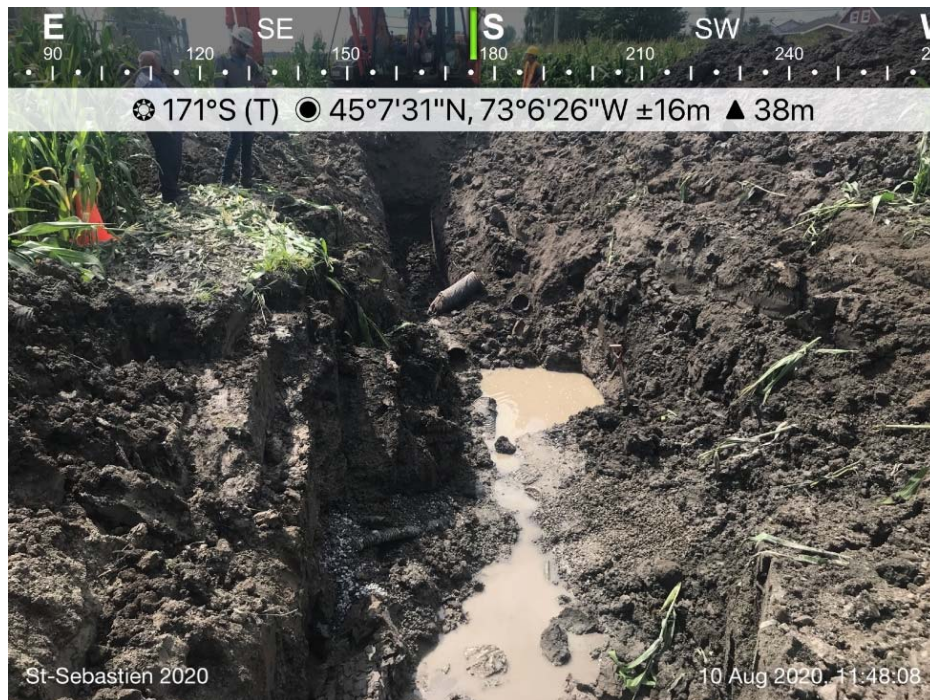
Dégagement du collecteur défectueux

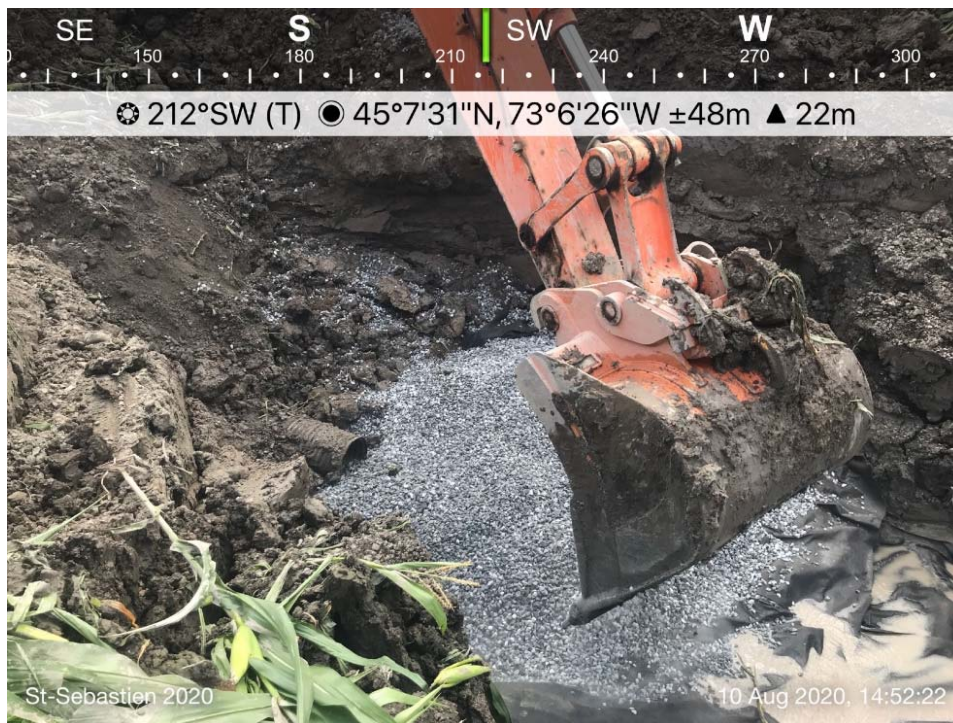
Préparation d'une nouvelle assise

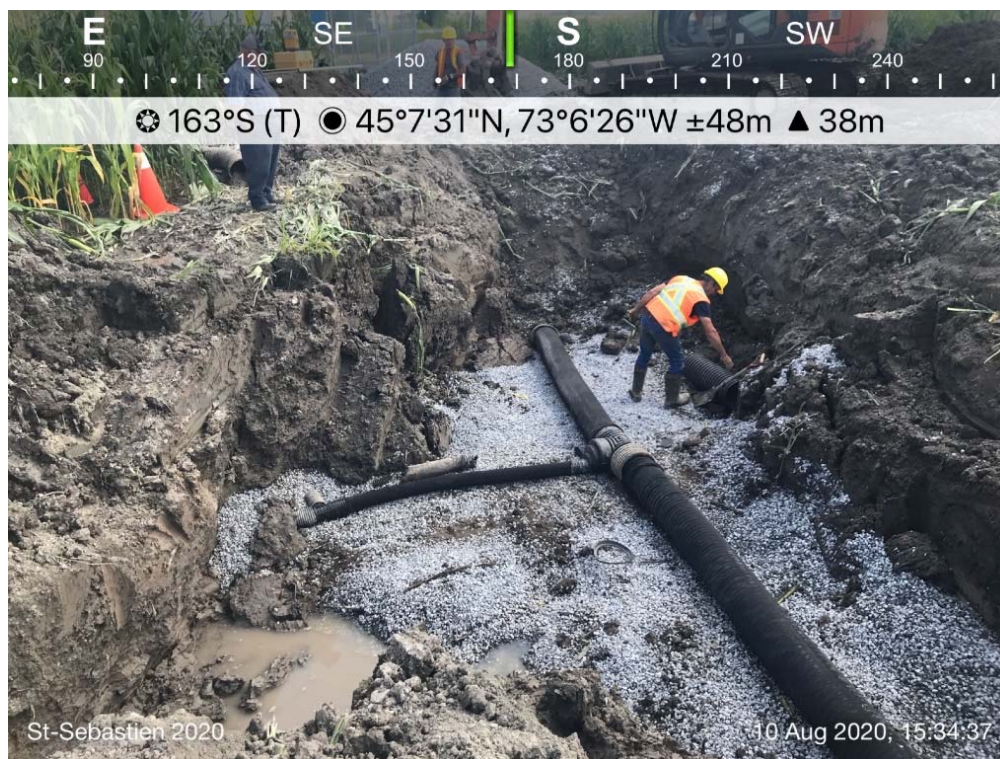
Remplacement du collecteur

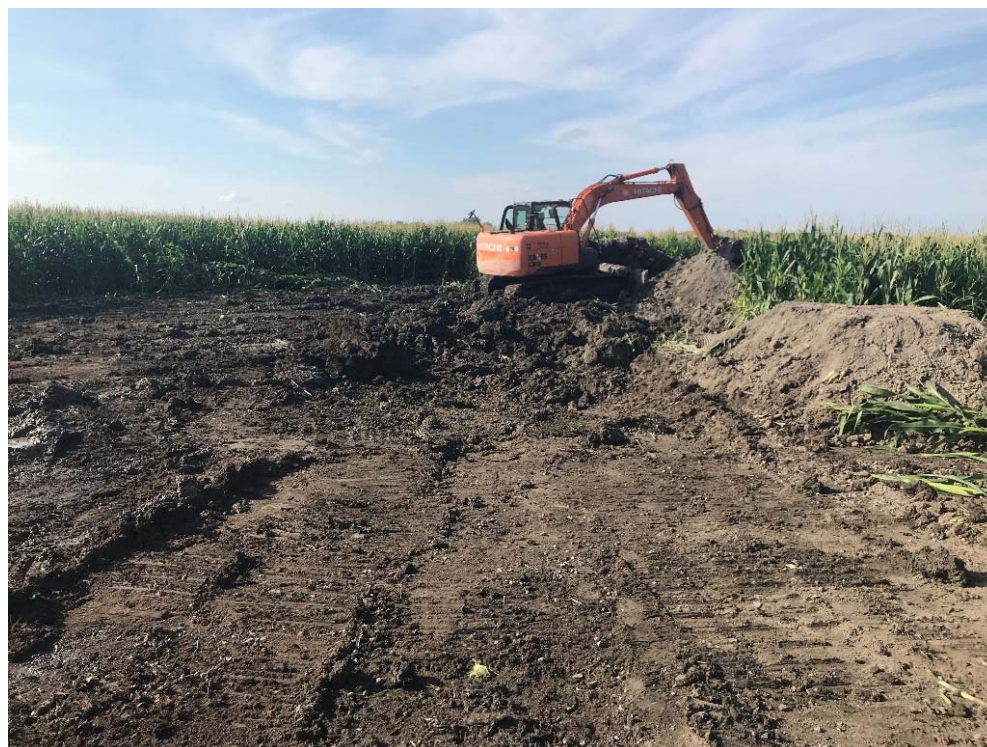
Remise en place des différentes strates de sols (sol arable en andain)

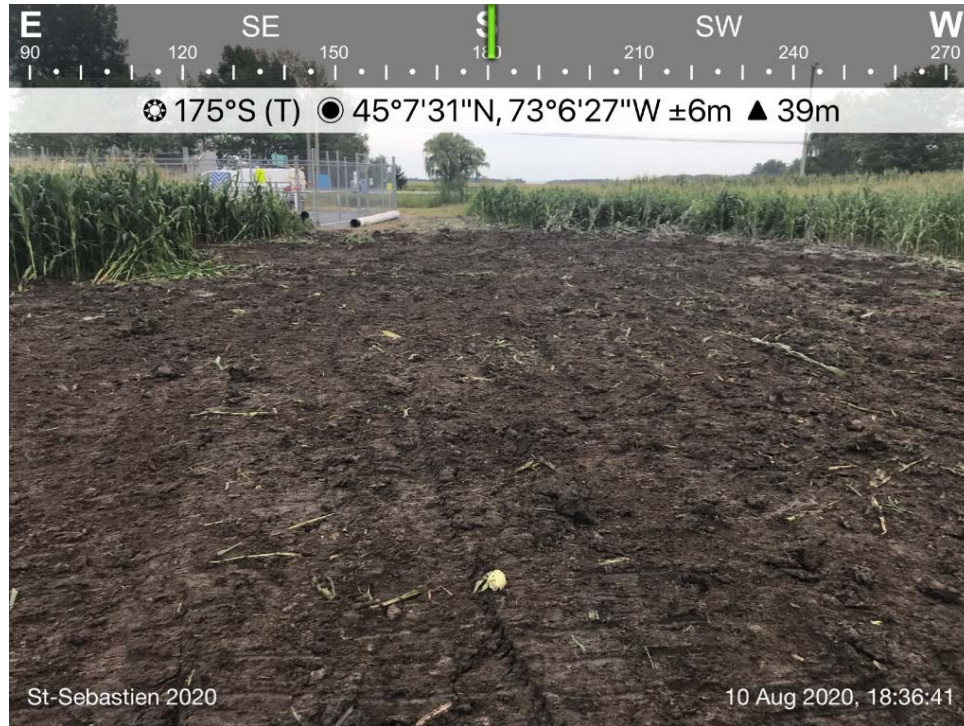
État du terrain à la fin des travaux

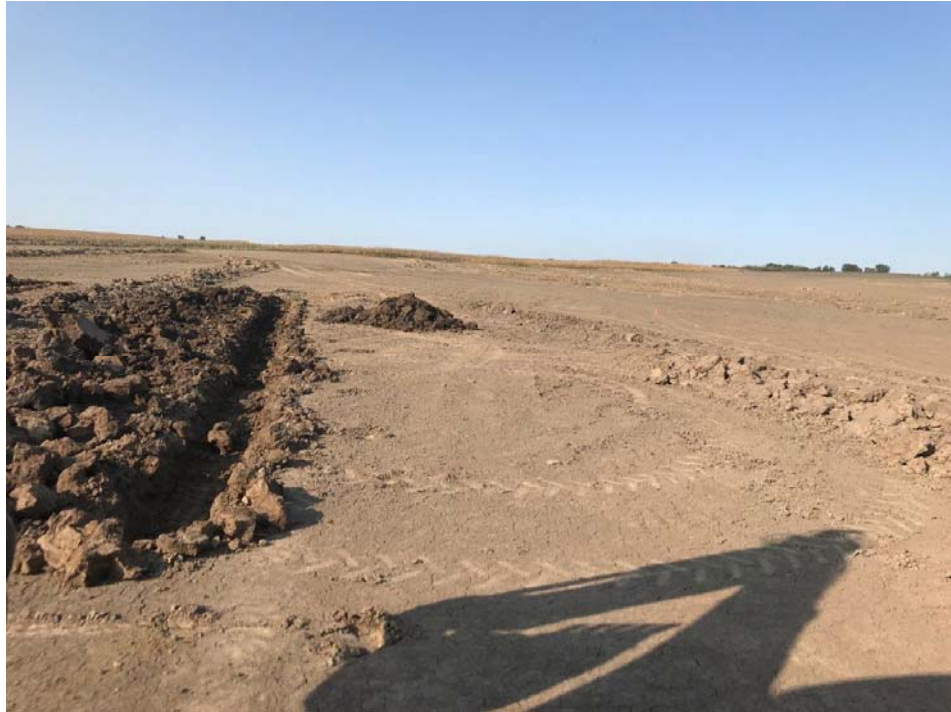
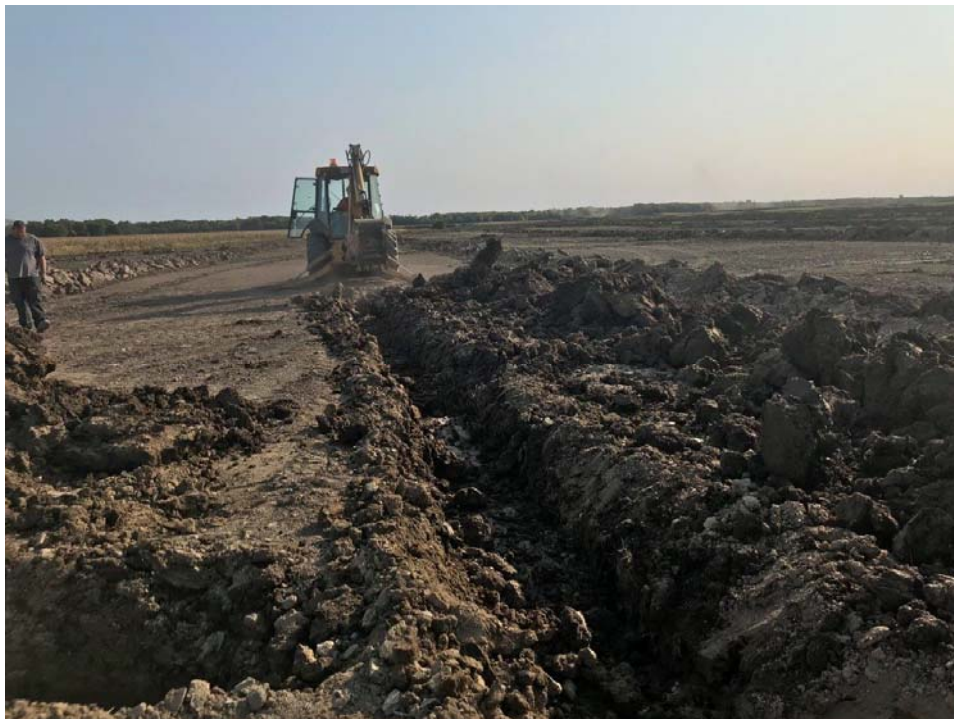
Investigation puits de pierre - Lot 5 452 395

Le puits de pierre n'a pas pu être localisé lors de l'investigation. Comme la déficience observée s'intégrait à une problématique de drainage souterrain à l'échelle de la parcelle agricole, le propriétaire avait planifié des travaux de drainage souterrain qui étaient alors en cours de réalisation. Après discussion avec le propriétaire et en prenant en considération la nature des travaux en cours, il a été convenu que l'aménagement d'un nouveau puits de pierre n'était pas nécessaire.

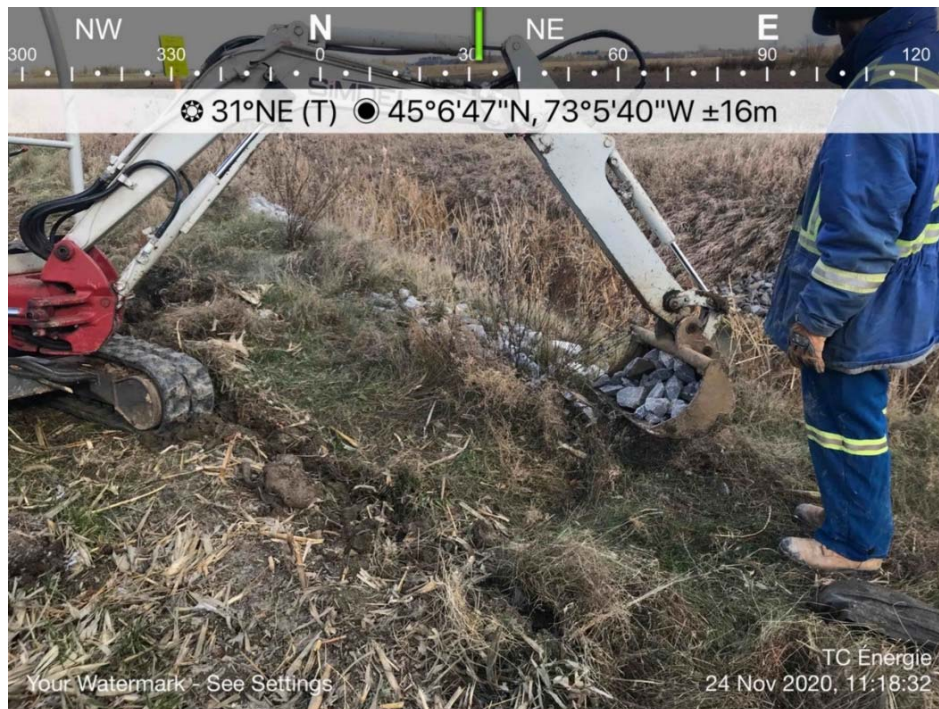
C. D. sans désignation – Travaux correctifs – Ajout de pierres

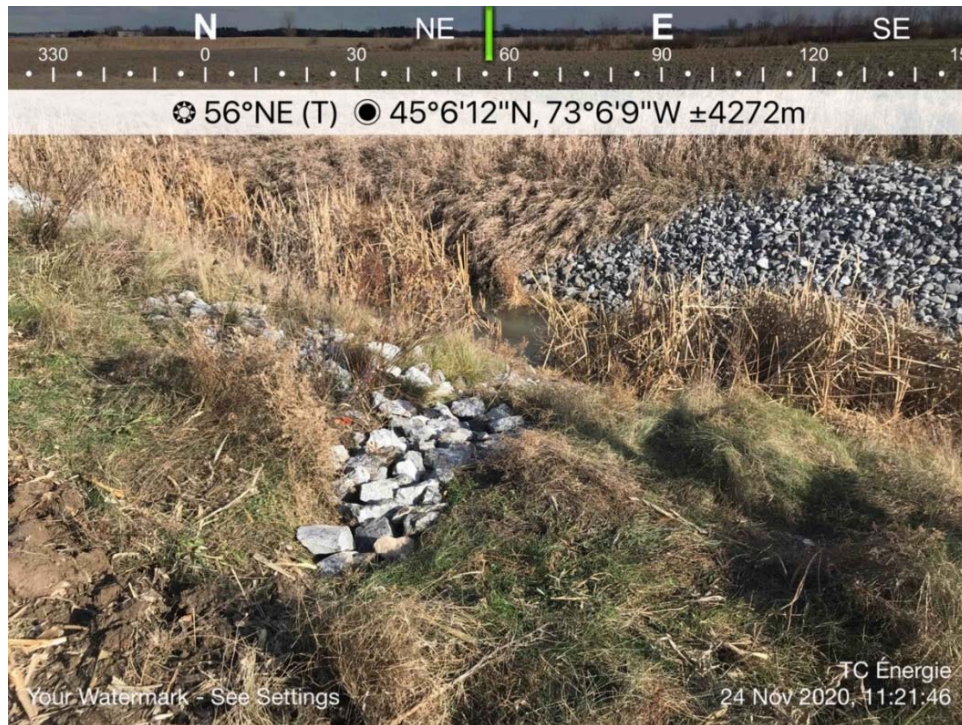
C. D. sans désignation – Travaux correctifs complétés
