COMPLEXE DE LA ROMAINE

Dynamique sédimentaire en aval de la centrale de
la Romaine-1: Érosion des rives – Version finale

Version : finale

Date : 14 juillet 2020

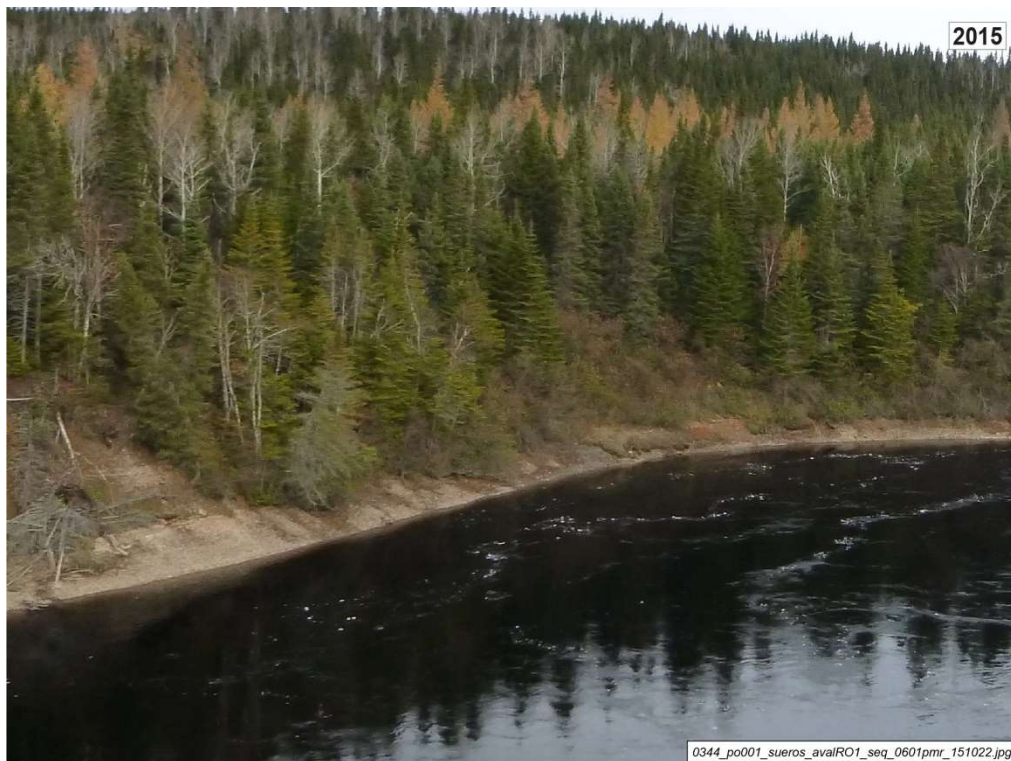
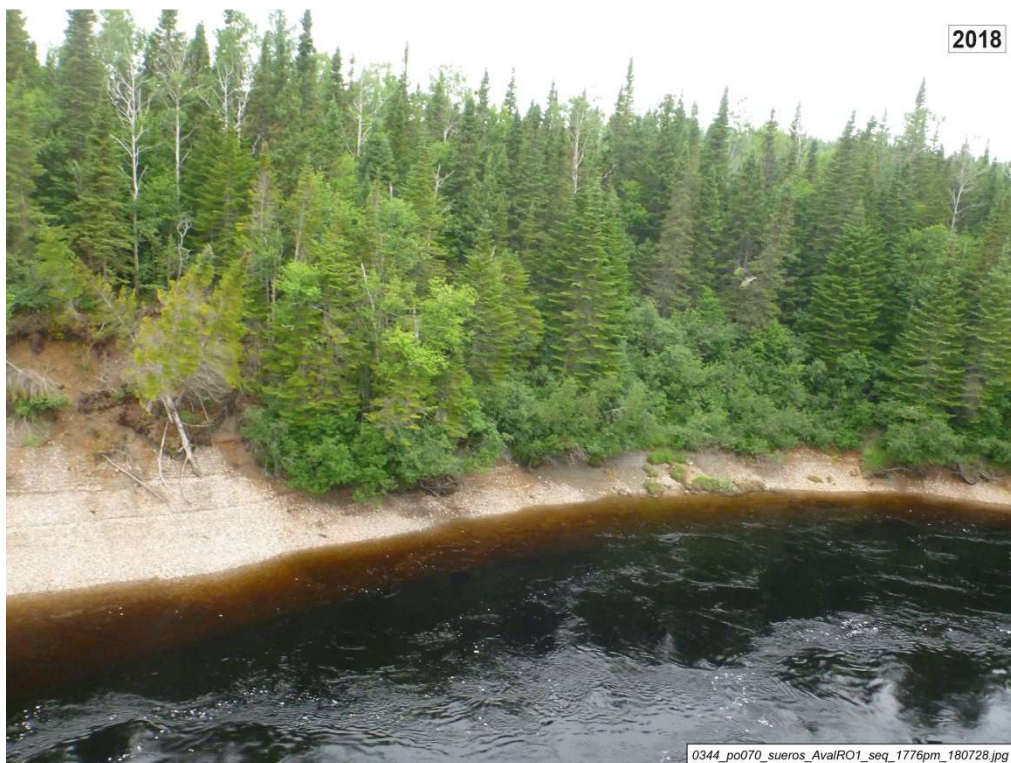
qui forment la rive sont continuellement sollicités par les courants. On y avait noté en 2015 la présence d'un nouveau glissement, vers le PK 33,5 (photos F3a, feuillet 3, carte 2). Depuis, l'érosion s'est étendue au fond de la baie et un segment qui était en voie de stabilisation au nord-ouest de la station 2013-PG-03 a été réactivé par sapement essentiellement. La nouvelle érosion relevée se concentre essentiellement au niveau de la berge, où l'on note une intensification du sapement à la base des talus ou encore une dégradation plus marquée du couvert végétal riverain (photos 13 et 14, annexe 2).

Photos 13 et 14: La nouvelle érosion relevée sur la rive droite, entre les PK 33 et 33,5, se concentre en bordure d'un élargissement de la Romaine où les rives sont constamment sollicitées par les courants. Depuis 2015, on note une intensification du sapement à la base des talus dans ce secteur ou encore une dégradation plus marquée du couvert végétal riverain.

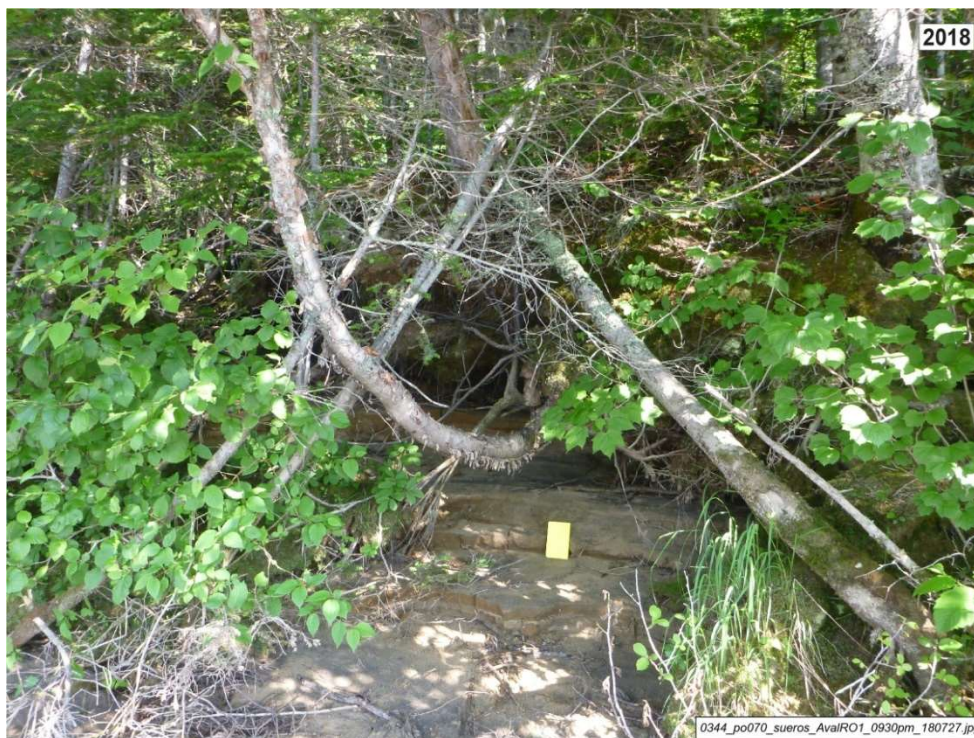
Photo 15: Même si la proportion de rives instables dans la zone 5 est comparable à celle des zones situées plus en aval, l'intensité de l'érosion y est plus faible. Elle se limite au déchaussement de la végétation à la base des basses terrasses sableuses (comme ici sur la rive de l'île vers le PK 46,5).

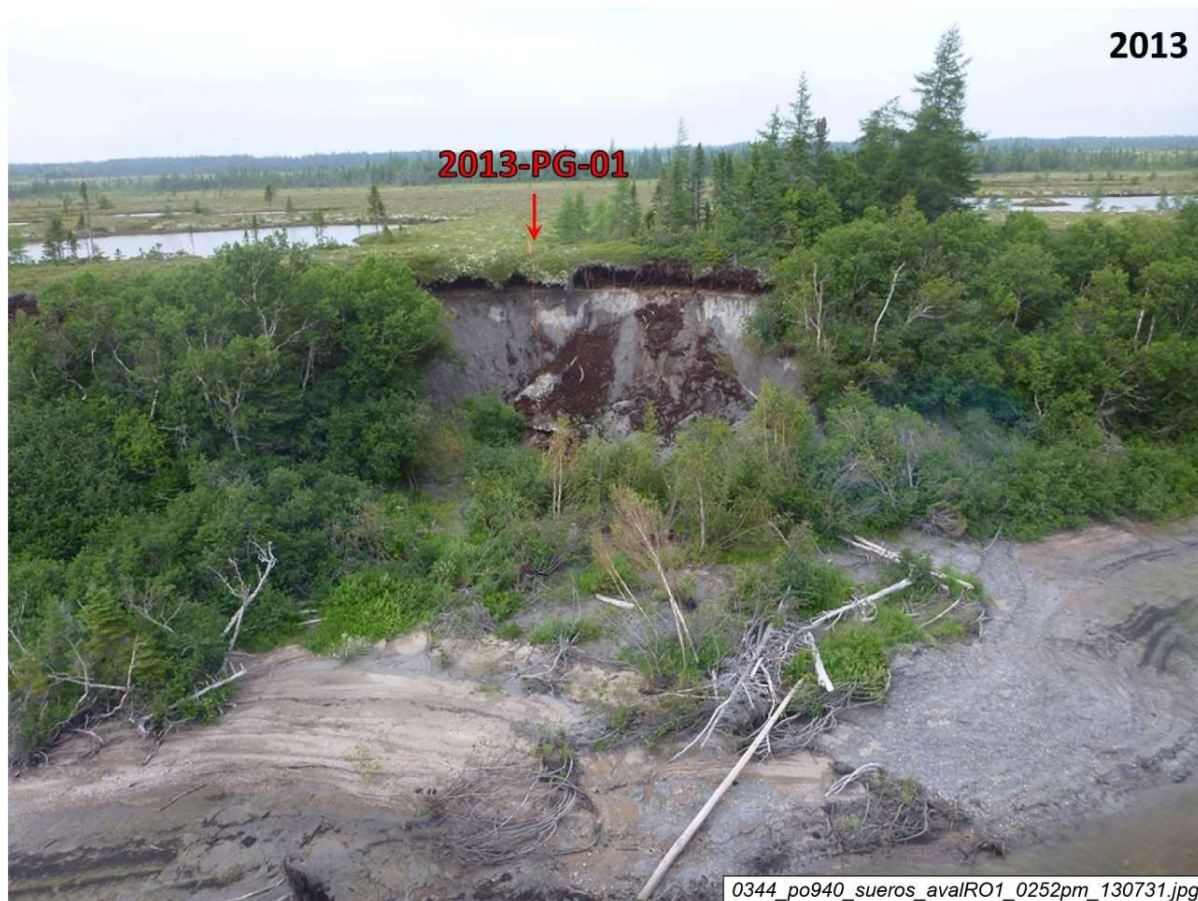
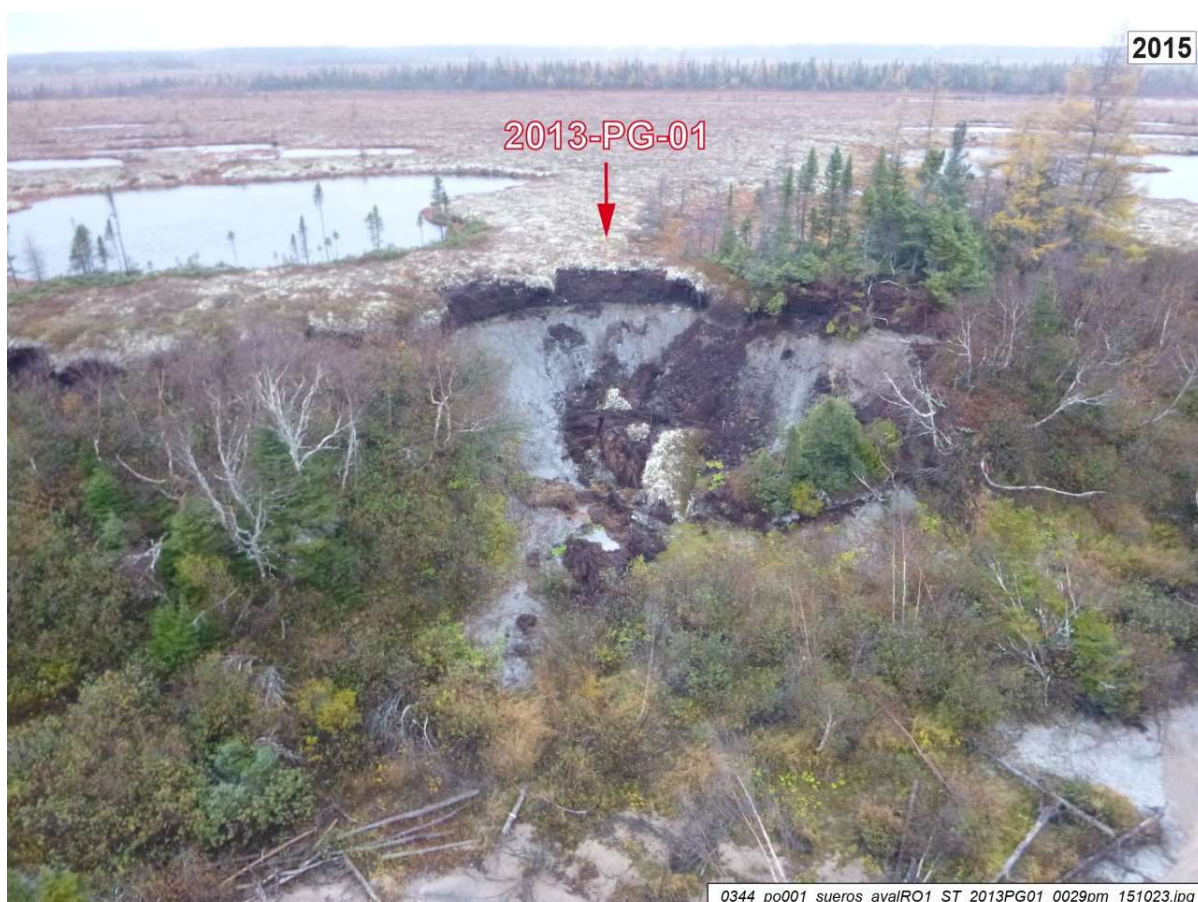
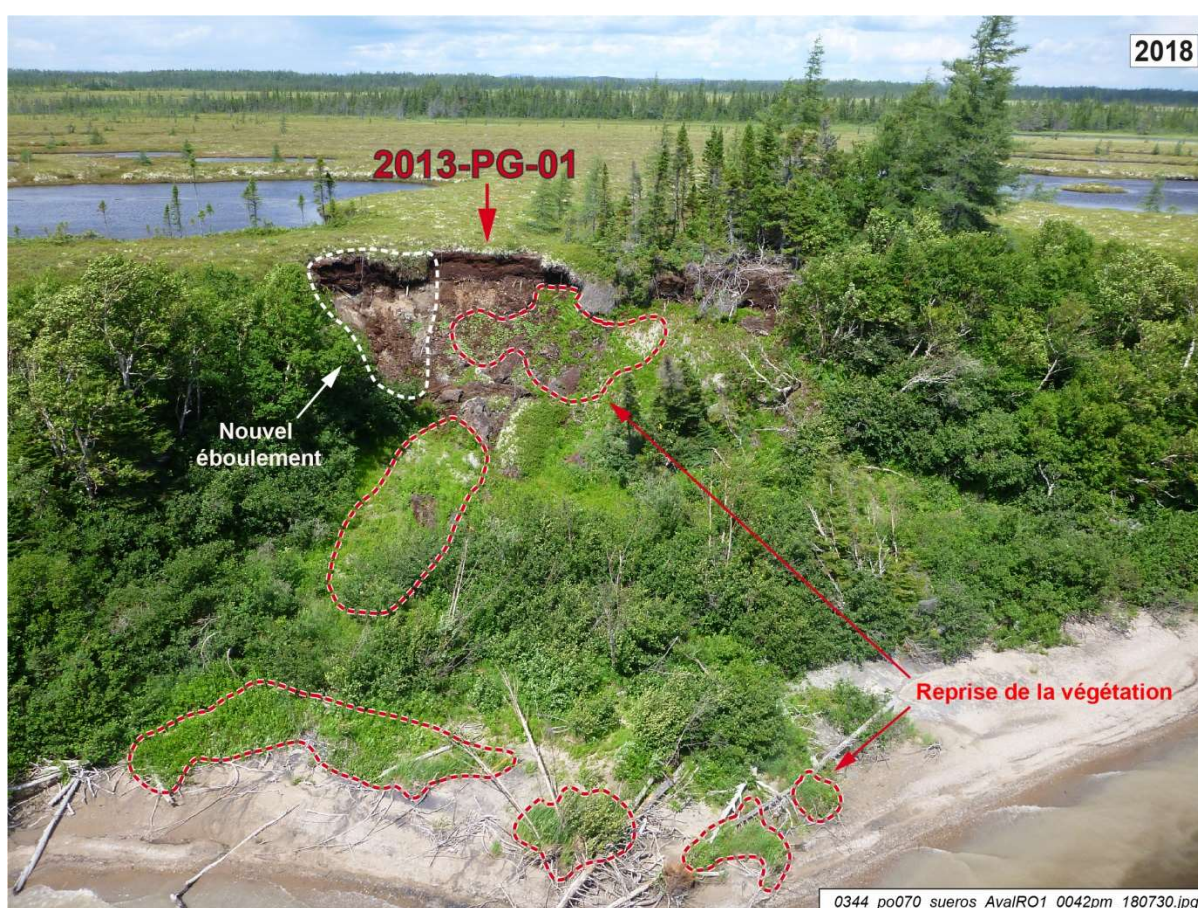
Les relevés de 2018 n'ont révélé que des changements mineurs depuis 2015. La pente de la portion supérieure du talus s'est raidie légèrement et les matériaux tourbeux éboulés dans le versant se sont affaissés de quelques mètres (figure 4). Une fissure observée dans la tourbe près du rebord du talus (photo A4-4) et la présence d'un petit éboulement de tourbe survenu depuis 2015 à proximité de la station (entouré sur la photo A4-3) indiquent que ce talus est toujours actif. Cependant la reprise assez généralisée de la végétation herbacée dans les matériaux éboulés laisse à penser que le versant évolue lentement (photo A4-3).

Photo A4 1 à A4-3 : Station témoin 2013-PG-01, rive droite PK 21,4. La station 2013-PG-01 se situe en bordure d'un haut talus argileux recouvert de tourbe, affecté par un glissement qui paraissait récent en 2013. En 2015, un recul de 3 m avait été mesuré au sommet du glissement. Peu de changement se sont produits depuis et l'on note une revégétalisation progressive des surfaces en érosion (zones entourées en tireté rouge sur la photo A4-3).

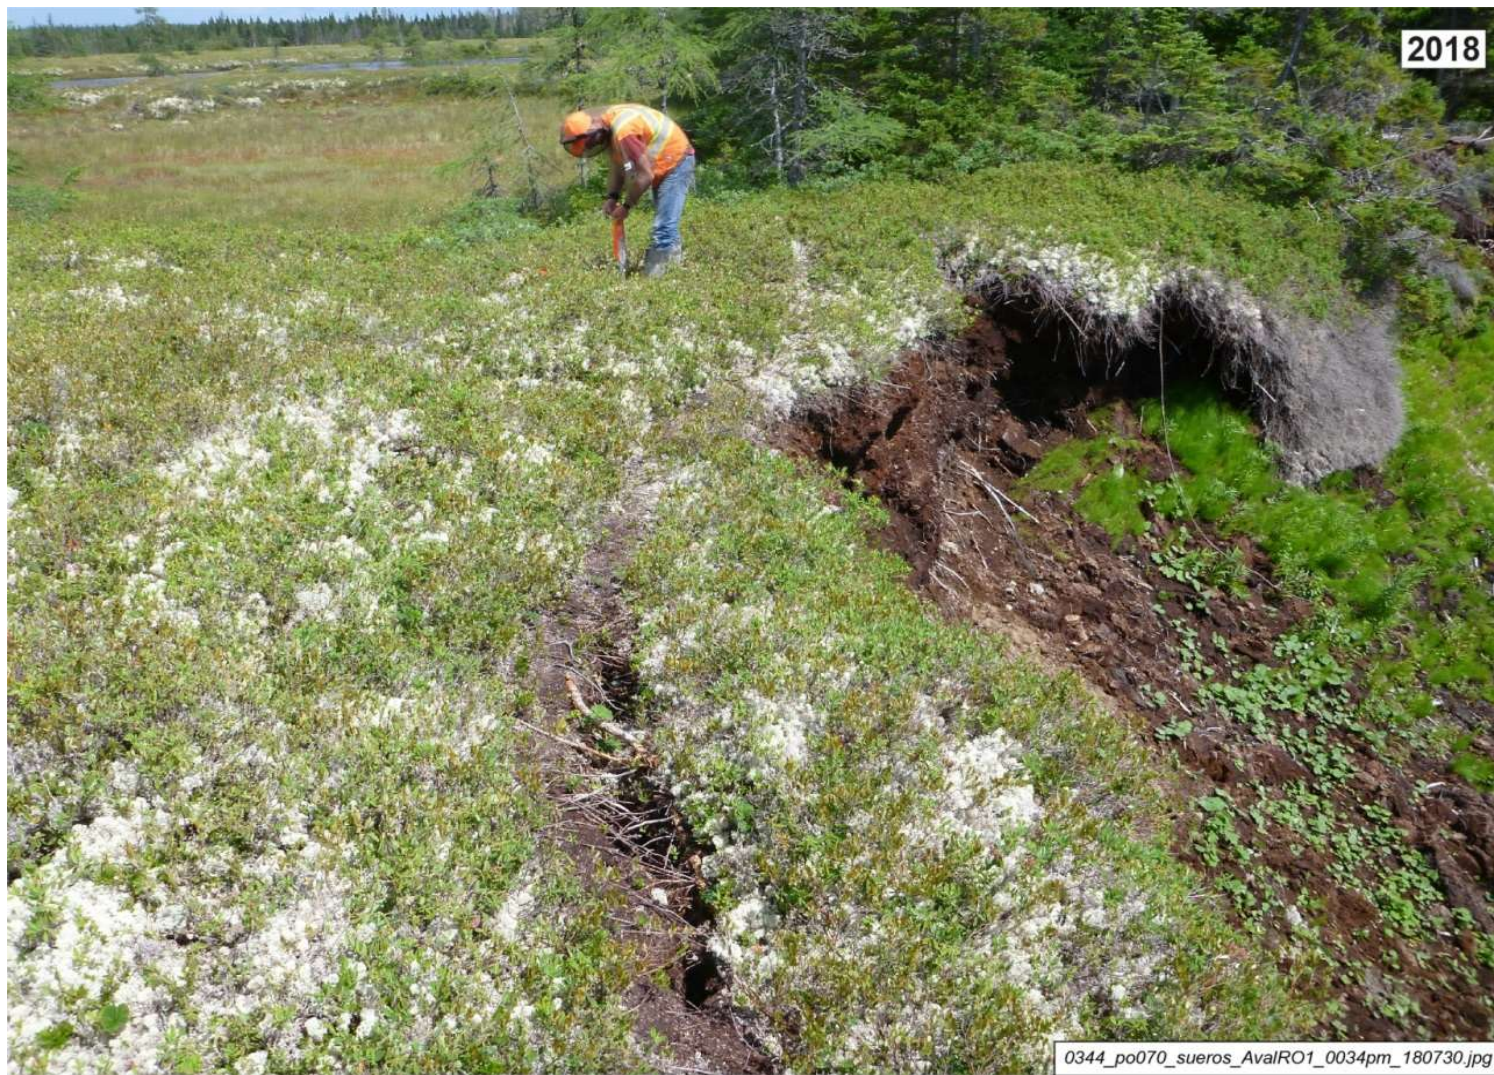
Photo A4-4 : Station témoin 2013-PG-01, rive droite PK 21,4. Une fissure observée dans la tourbe en 2018 près du rebord du talus et la présence d'un petit éboulement récent à proximité de la station 2013-PG-01 indiquent que le talus est toujours actif dans ce secteur.

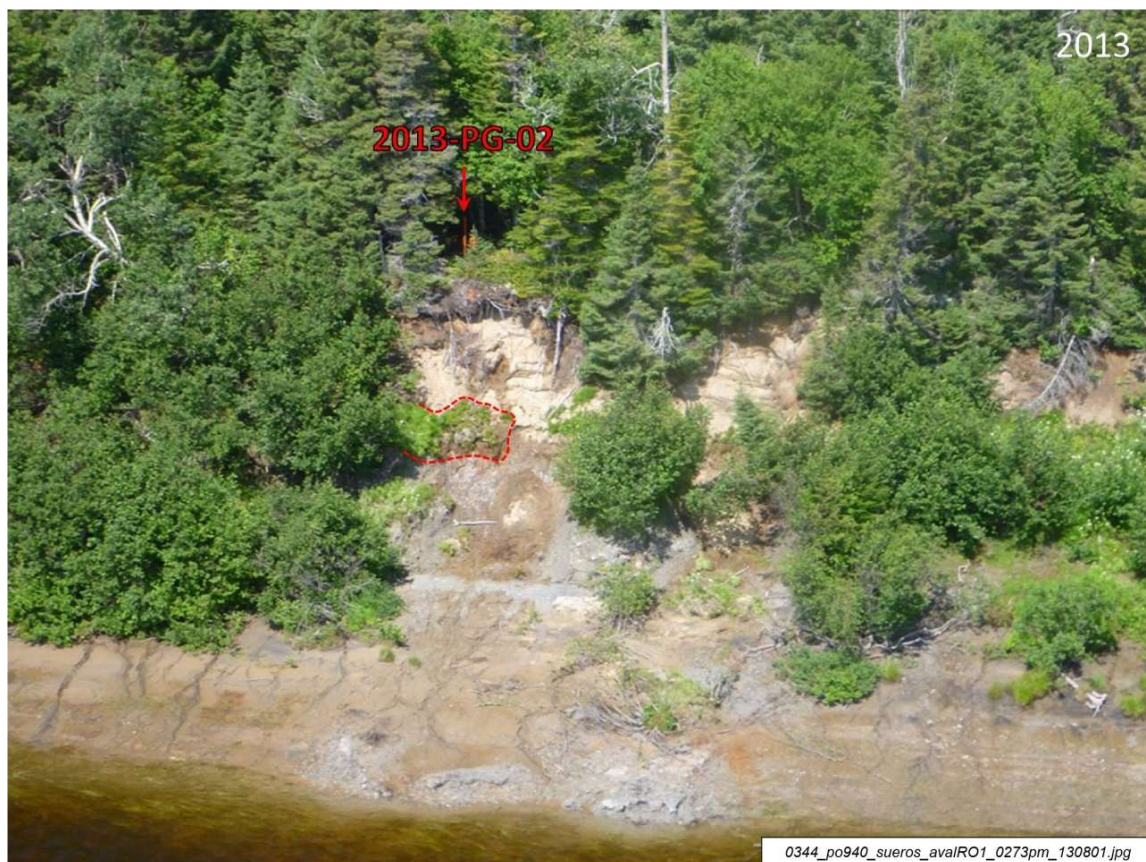
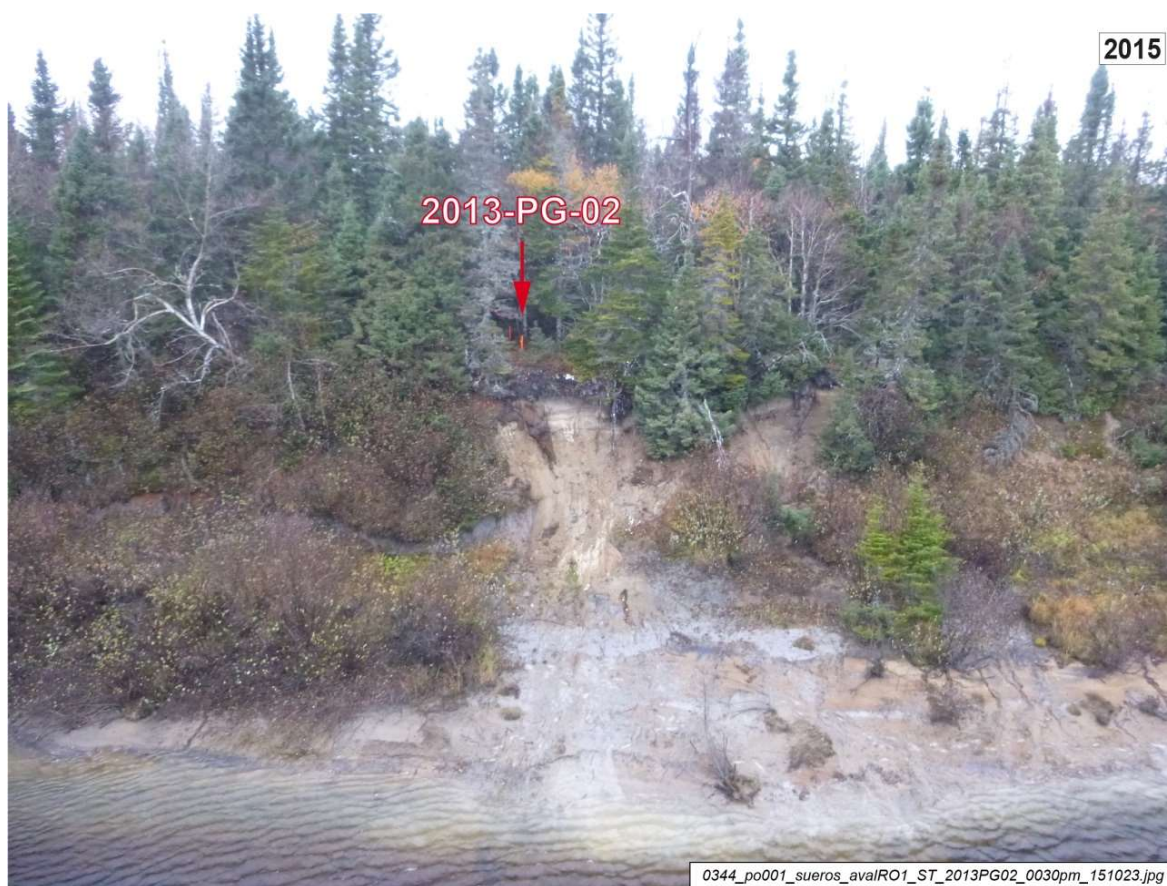
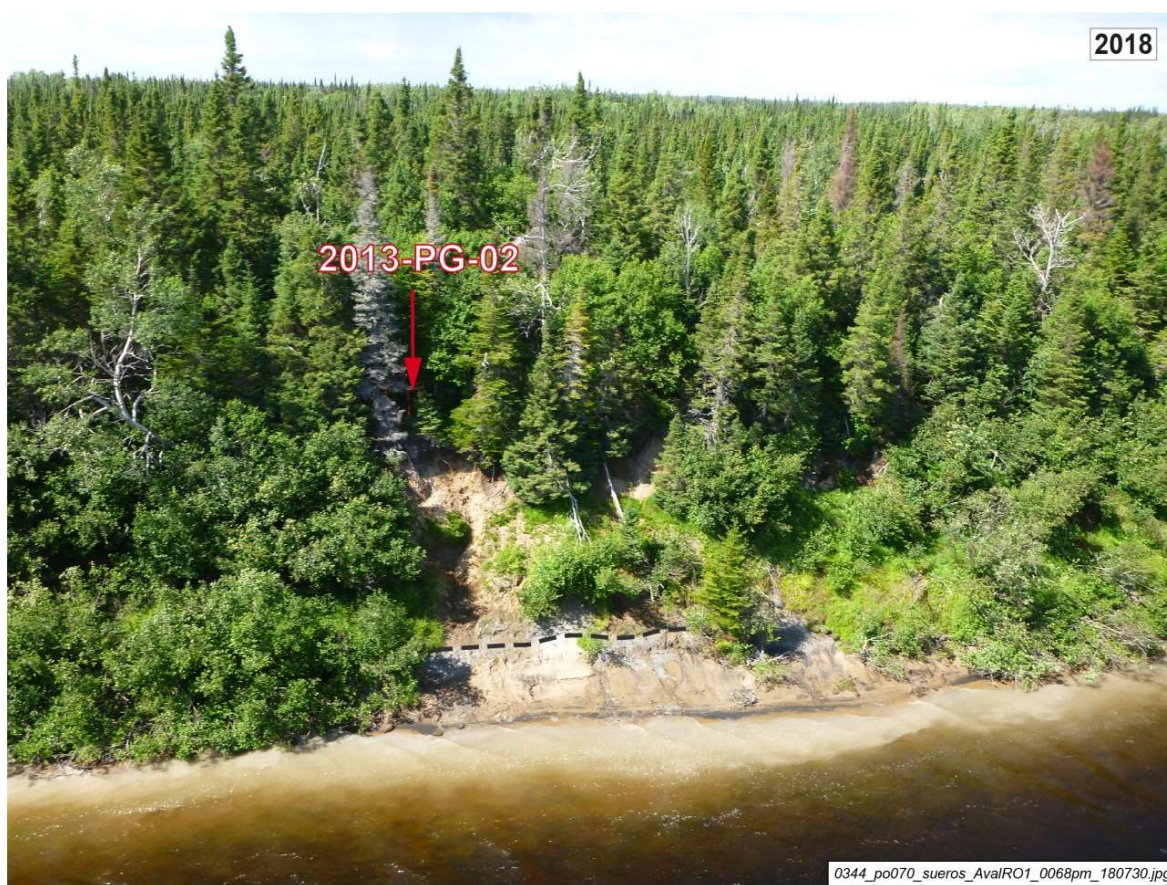
Photo A4-5 à A4-7 : Station témoin 2013-PG-02, île Mistaministukueetshuan PK 24,5. La station 2013-PG-02 est installée en bordure d'un talus argileux de 5 à 6 m de hauteur recouvert d'une couche de sable. Cette rive était déjà instable en 2013 et l'érosion se poursuit toujours en 2018, plus particulièrement à la base du talus (montré par un tireté noir sur la photo A4-7).

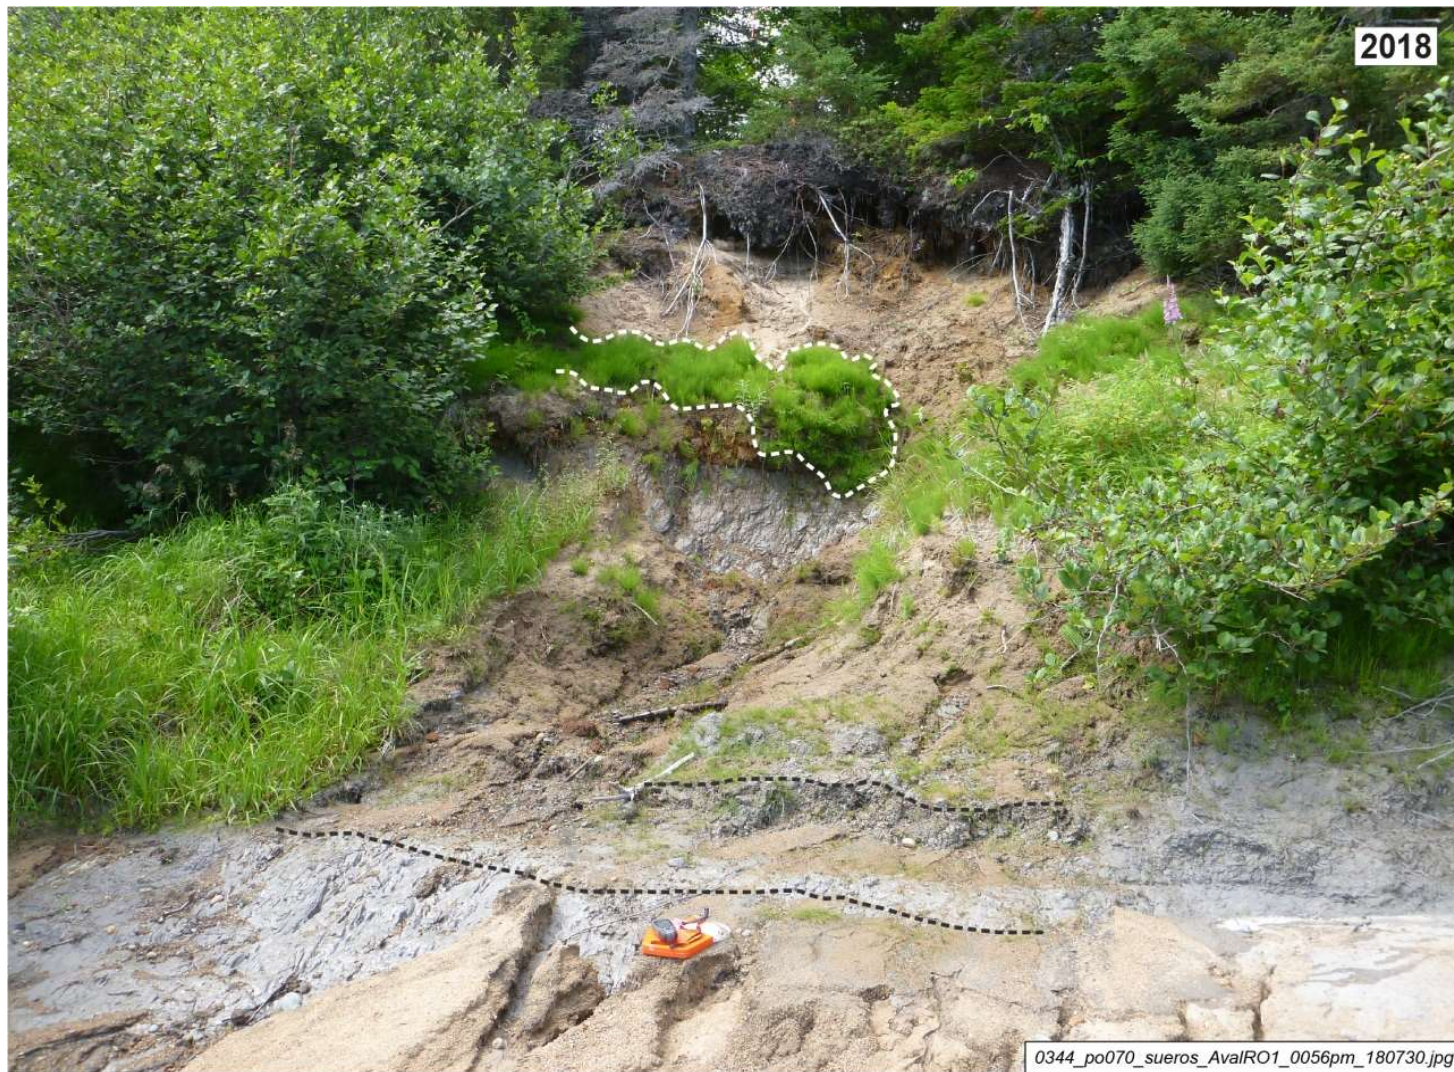
Photo A4-8: Station témoin 2013-PG-02, île Mistaministukueetshuan PK 24,5. Depuis 2015, une portion du tapis organique en porte-à-faux s'est affaissée (délimitée en blanc sur la photo). De nouvelles petites encoches d'érosion (indiquées par des tirets noirs) se sont formées dans les argiles à la base du talus. Les sables éboulés qui couvraient la berge en 2015 ont été partiellement délavés.

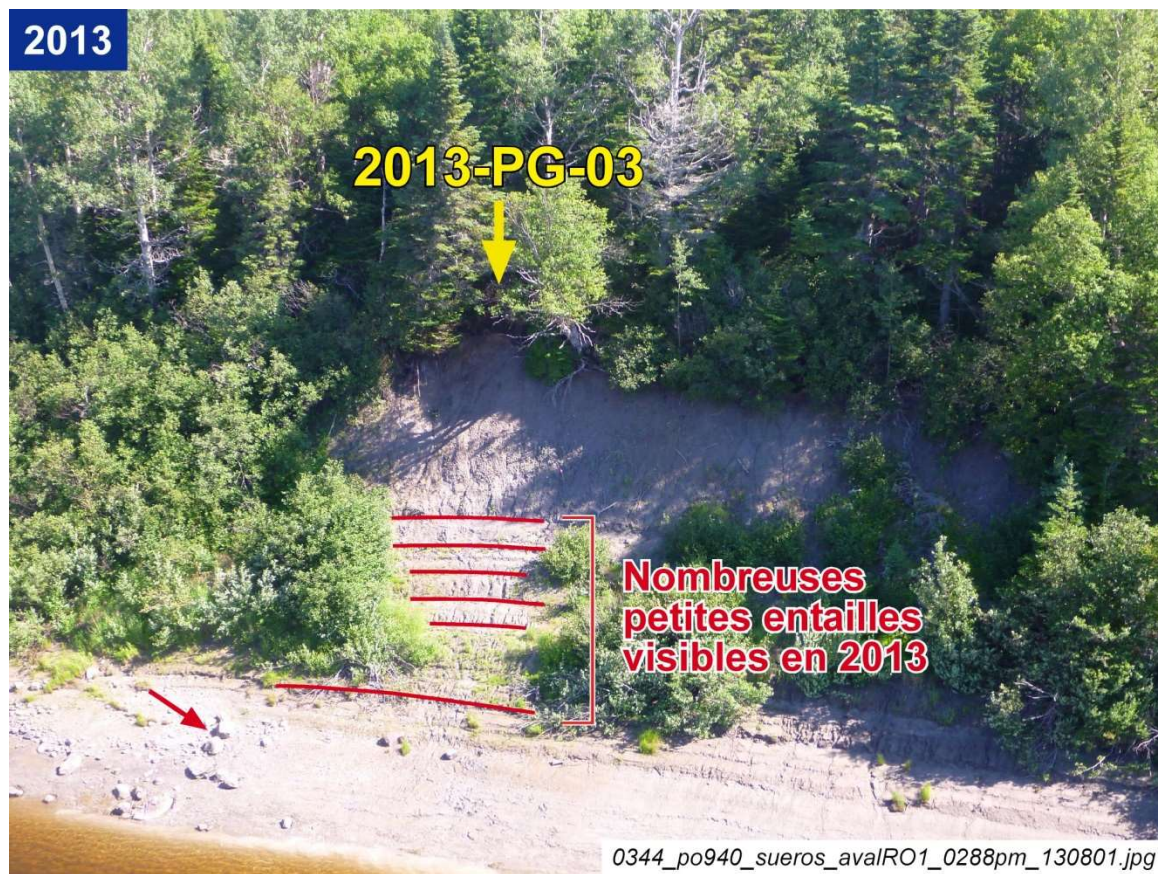
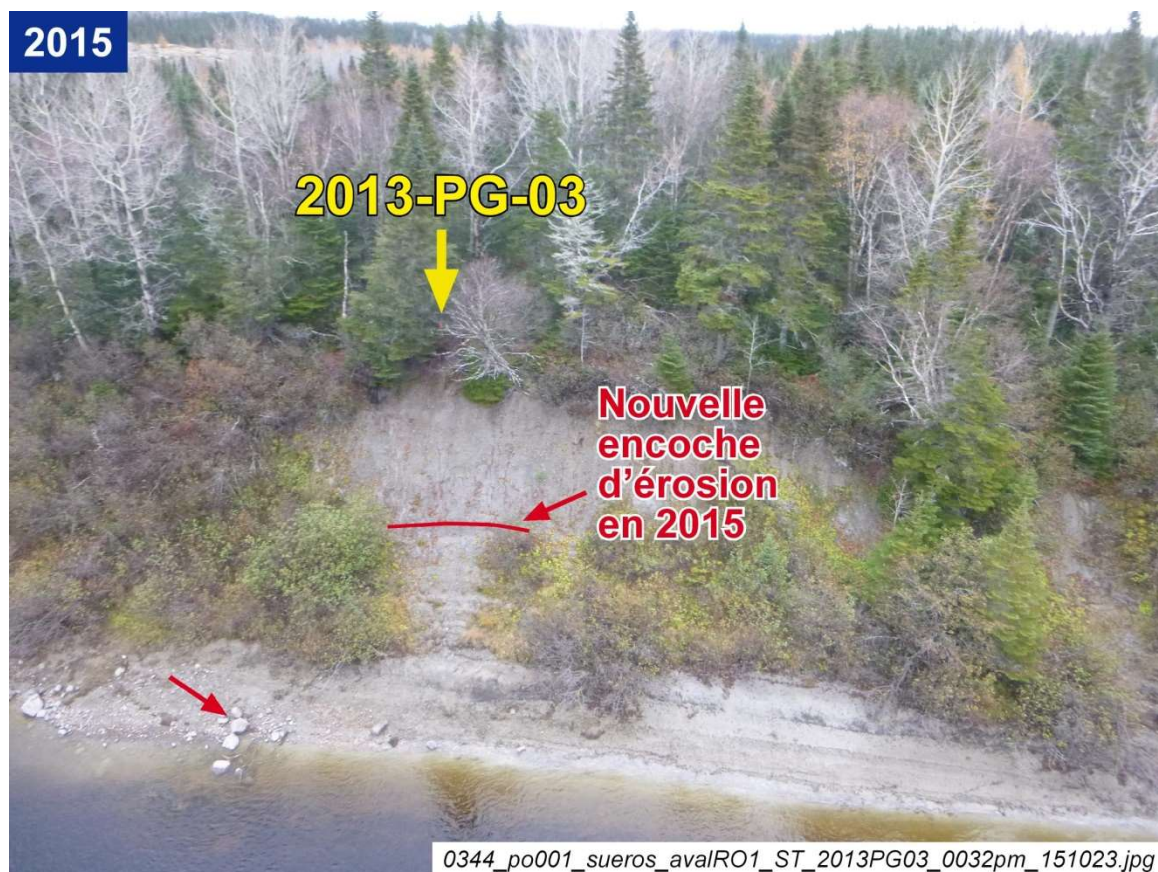
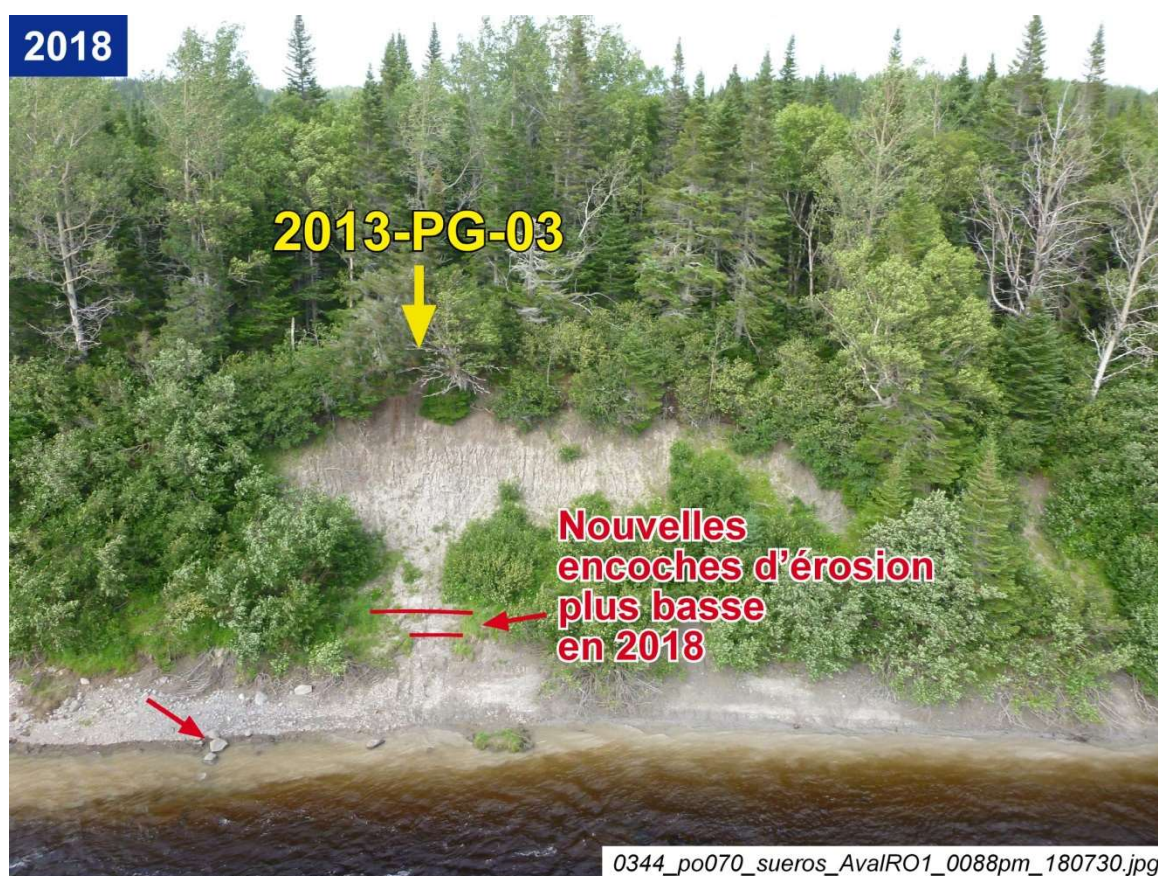
Photo A4-9 à A4-11 : Station témoin 2013-PG-03, rive droite PK 33,5. La station 2013-PG-03 se situe en bordure d'une petite baie soumise à de forts courants. La station permet de suivre l'évolution d'un talus argileux instable d'environ 10 m de hauteur. Depuis le début du programme de suivi, la partie supérieure du versant a peu évolué. Par contre, le pied du talus s'est transformé au fil du temps.

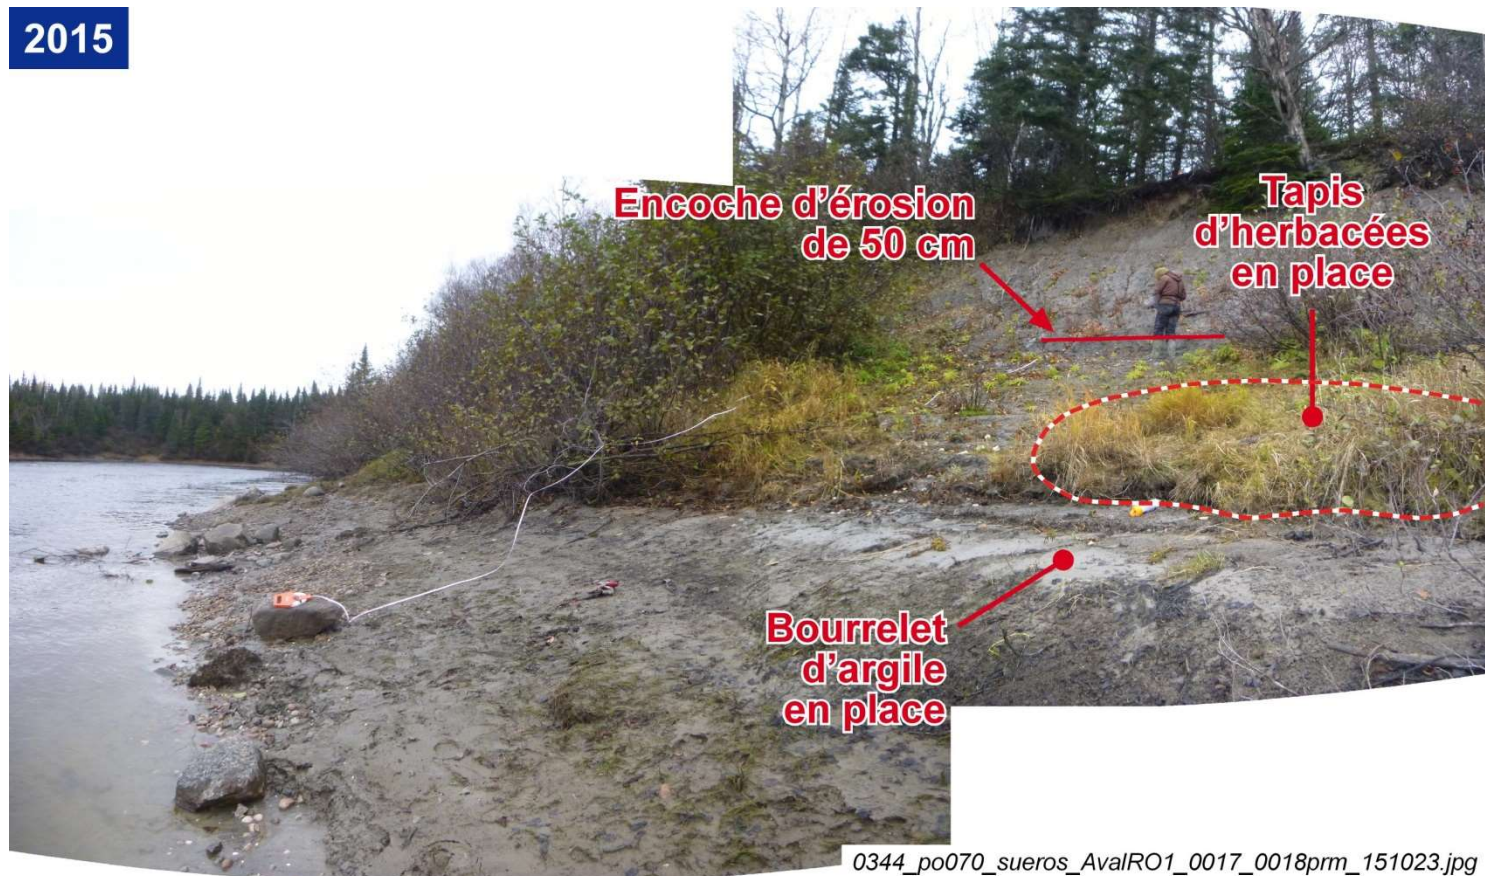
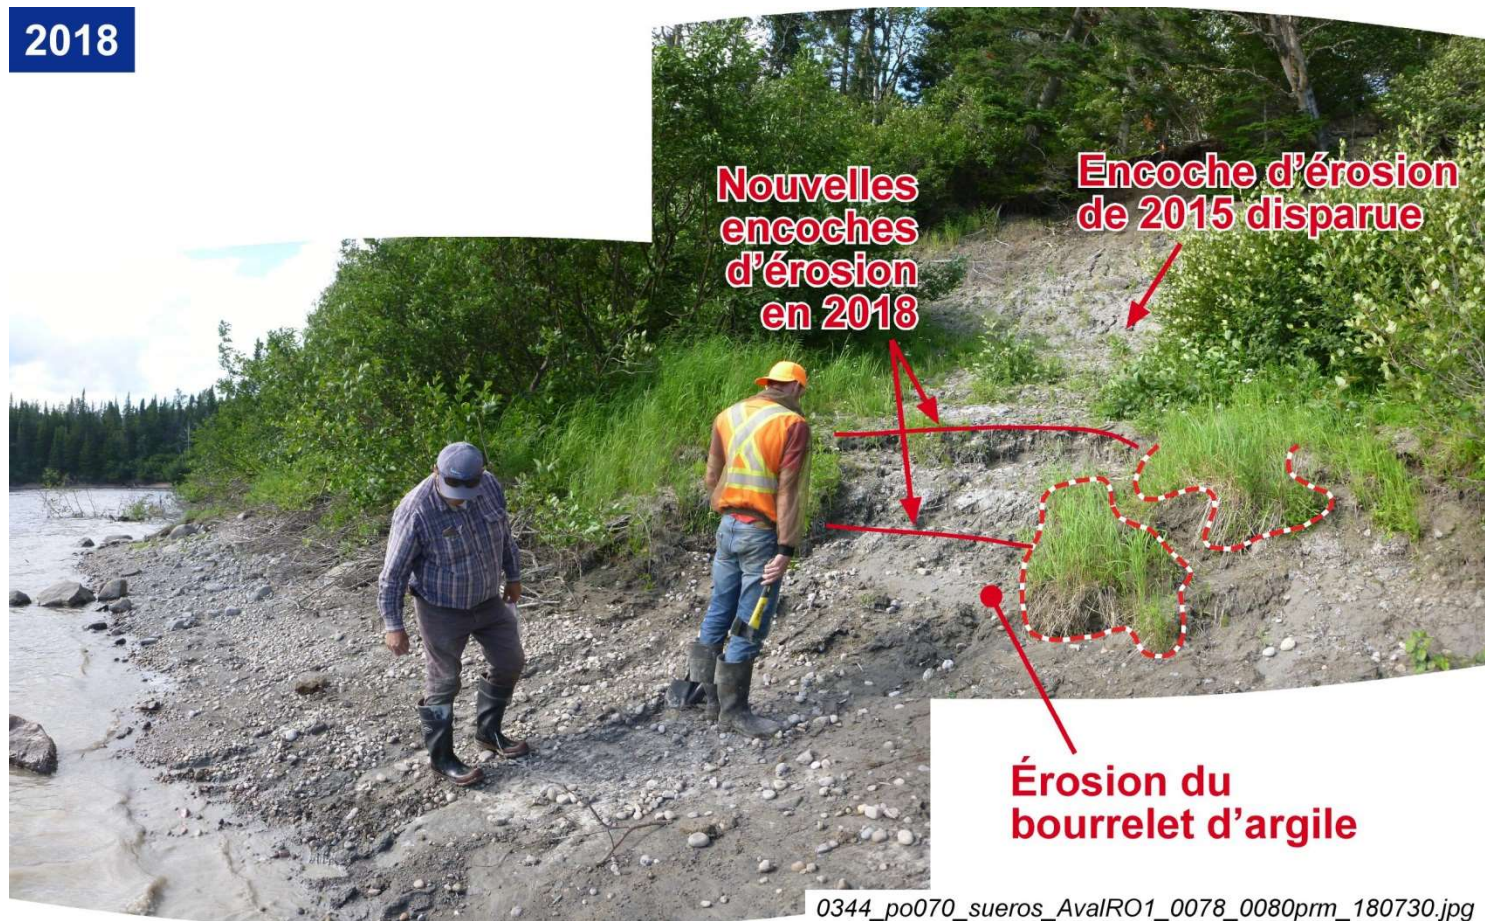
Photo A4-12 et A4-13 : Station témoin 2013-PG-03, rive droite PK 33,5. La comparaison de ces montages de photos de 2015 et de 2018 permet d'évaluer l'érosion qui s'est produite à la base du talus au cours des trois dernières années. L'érosion des argiles à la base du talus s'est poursuivie de sorte que le till sous-jacent affleure maintenant davantage sur la berge. Une partie du couvert d'herbacées en place en 2015 s'est éboulée sur la berge suite au recul du pied du talus.

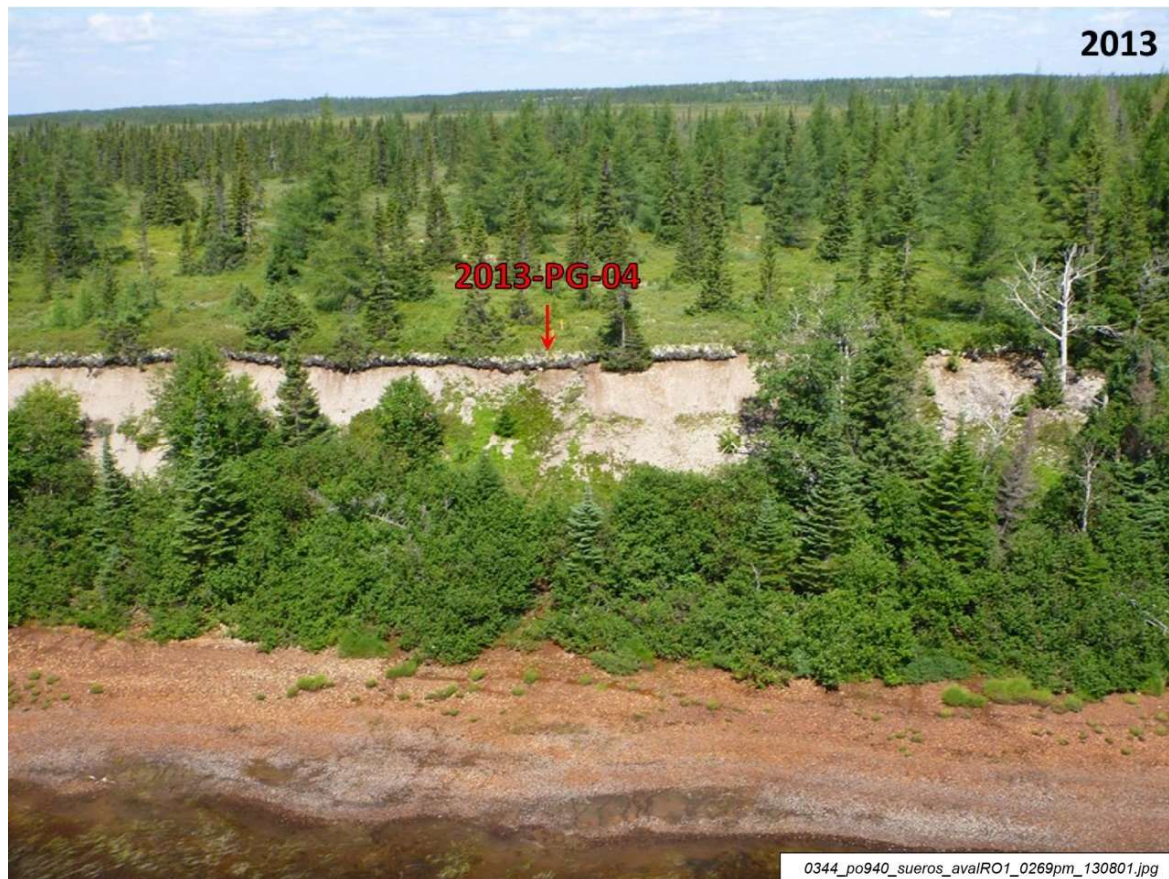
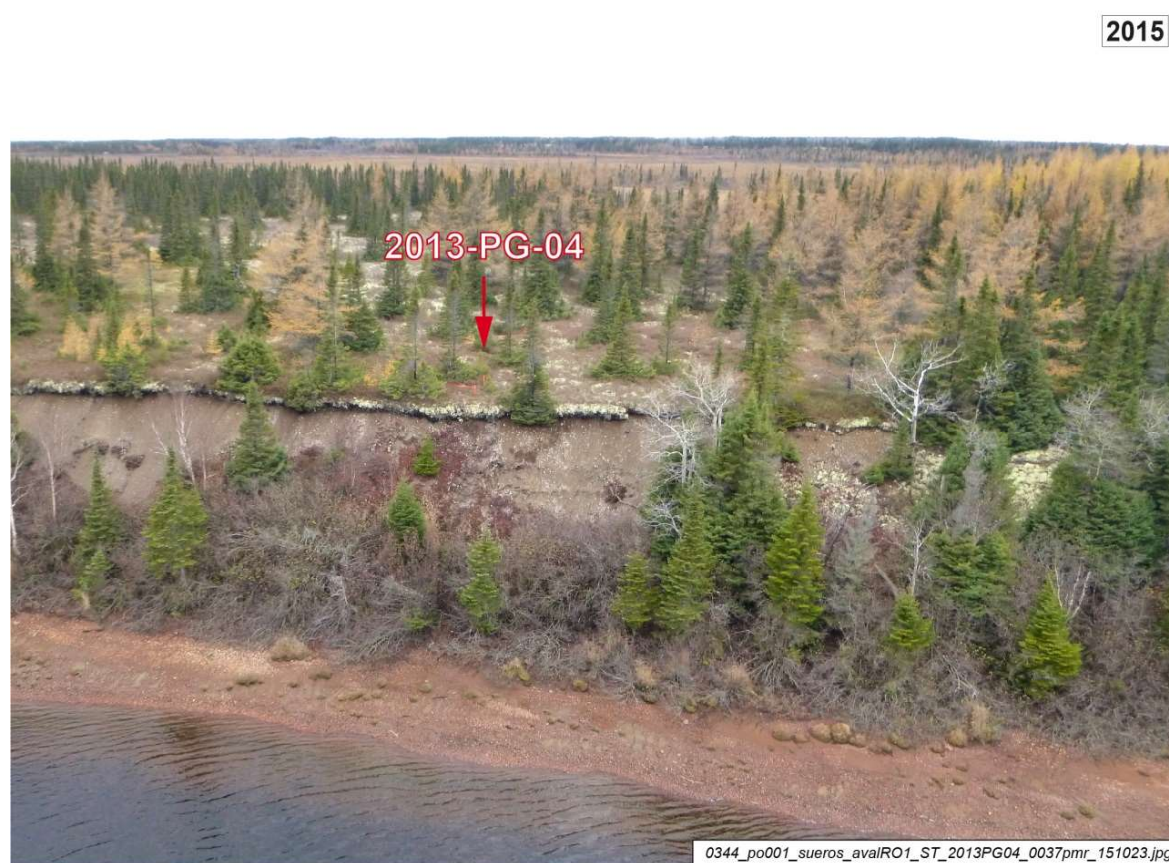
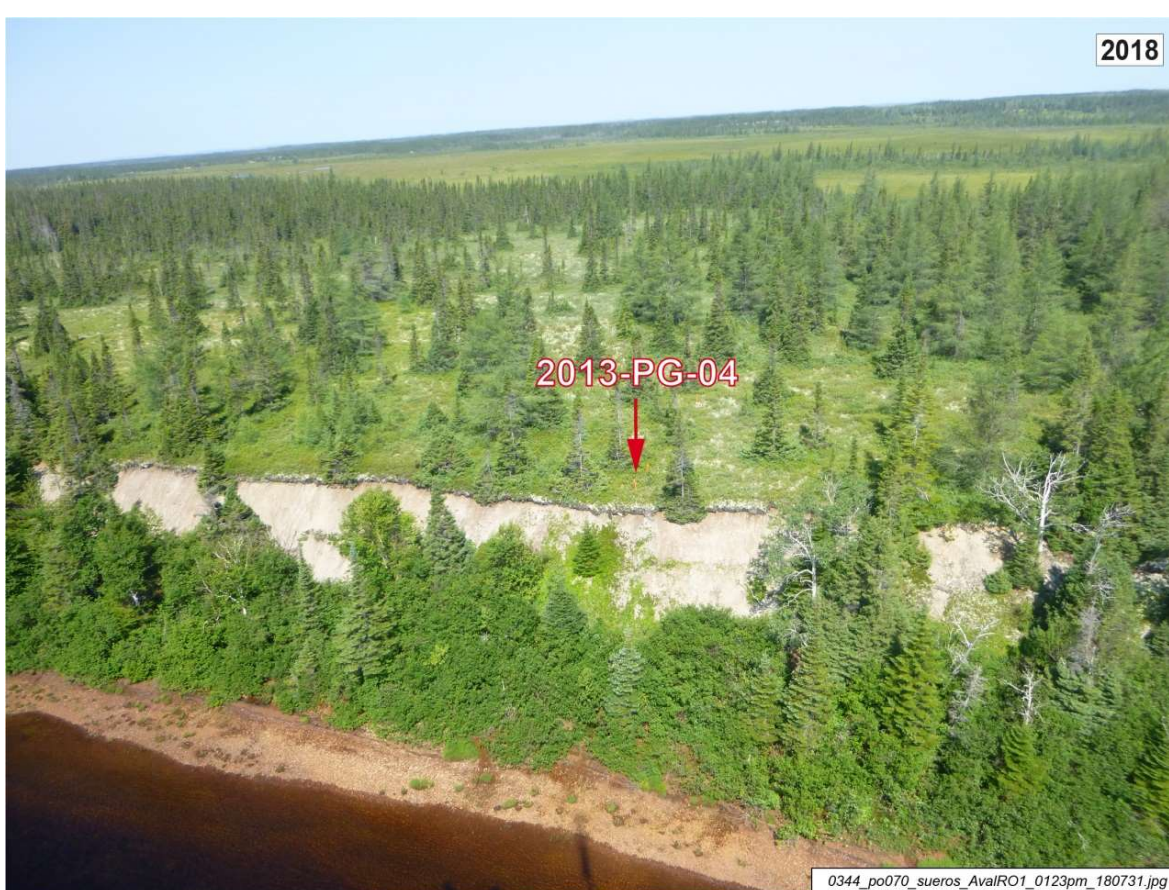
Photo A4-14 à A4-16: Station témoin 2013-PG-04, rive droite PK 41,3. La station 2013-PG-04 se trouve sur une terrasse de sable graveleux bordée d'un talus d'une dizaine de mètres de hauteur. Le profil du talus n'a pas changé depuis 2013 et le pied du versant ne semble plus rejoint par la rivière. Bien que la portion supérieure du talus demeure partiellement dénudée, sa base est colonisée par une végétation arbustive et arborescente dense. Cette rive est désormais considérée stable.
