COMPLEXE DE LA ROMAINE

Dynamique sédimentaire en aval de la centrale de
la Romaine-1: Érosion des rives – Version finale

Version : finale

Date : 14 juillet 2020

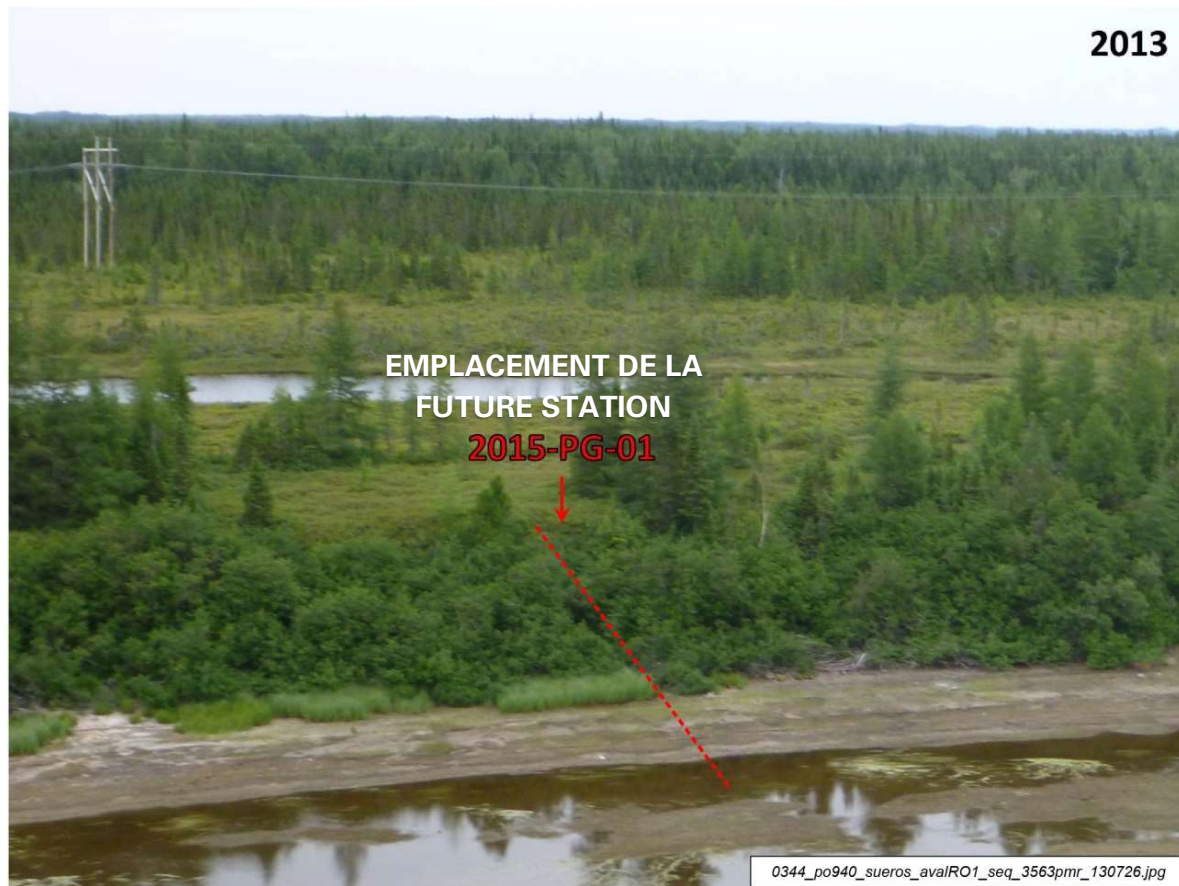
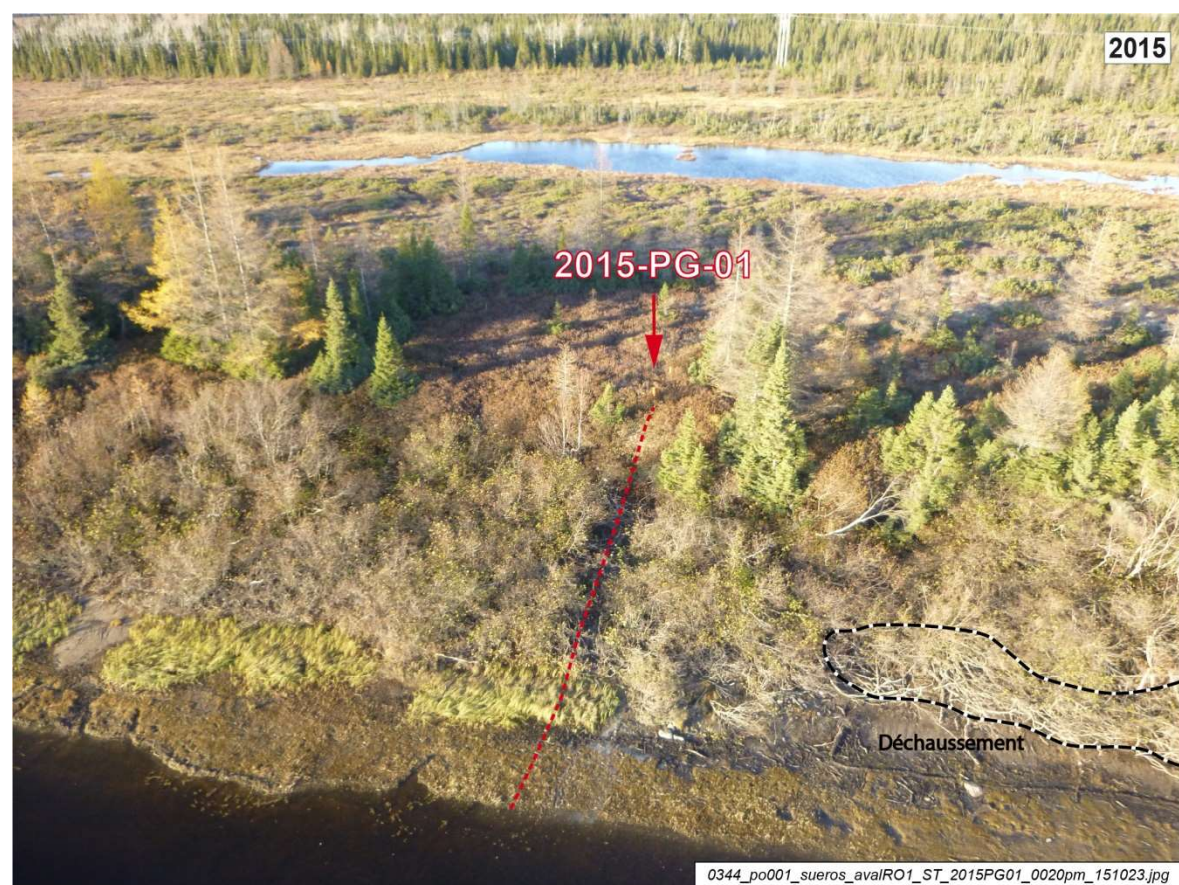
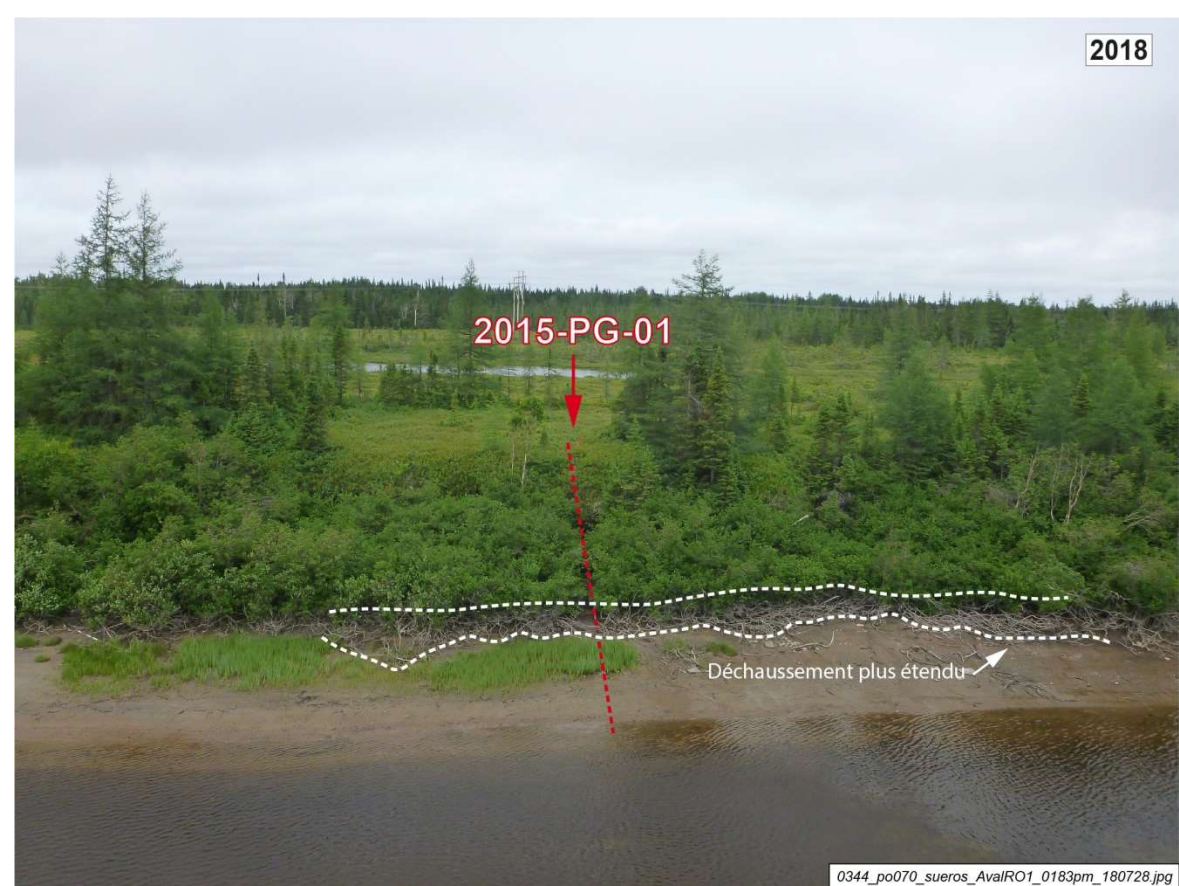
En raison de l'intensification du déchaussement de la végétation et des signes de dégradation du tapis végétal sur la berge depuis 2015, cette rive est désormais considérée active. Les nouveaux signes d'activité relevés en 2018 demeurent dans l'ensemble mineurs et semblent progresser lentement. Il est fort peu probable que cette érosion faible en vienne à rejoindre les parties plus élevées de la rive et à déstabiliser les talus riverains.

Photo A4-17 à A4-19 : Station témoin 2015-PG-01, rive droite PK 14. La station 2015-PG-01 a été mise en place afin de suivre l'évolution d'une rive basse (3 m) composée de tourbe et d'argile, en grande partie végétalisée. En raison de l'intensification du déchaussement sur la berge, cette rive est considérée active en 2018.

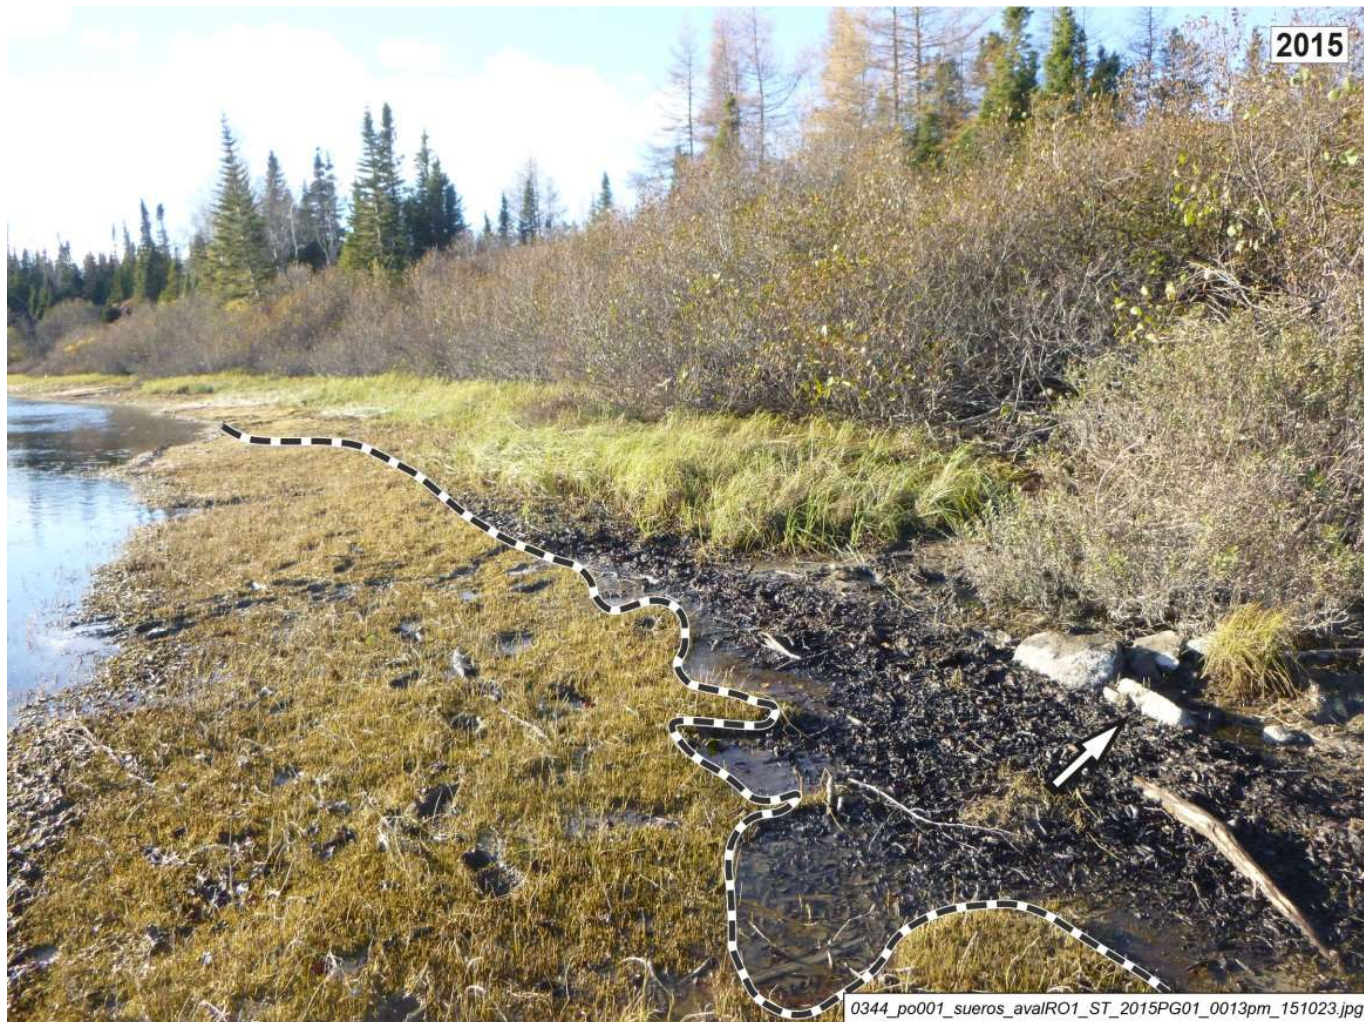
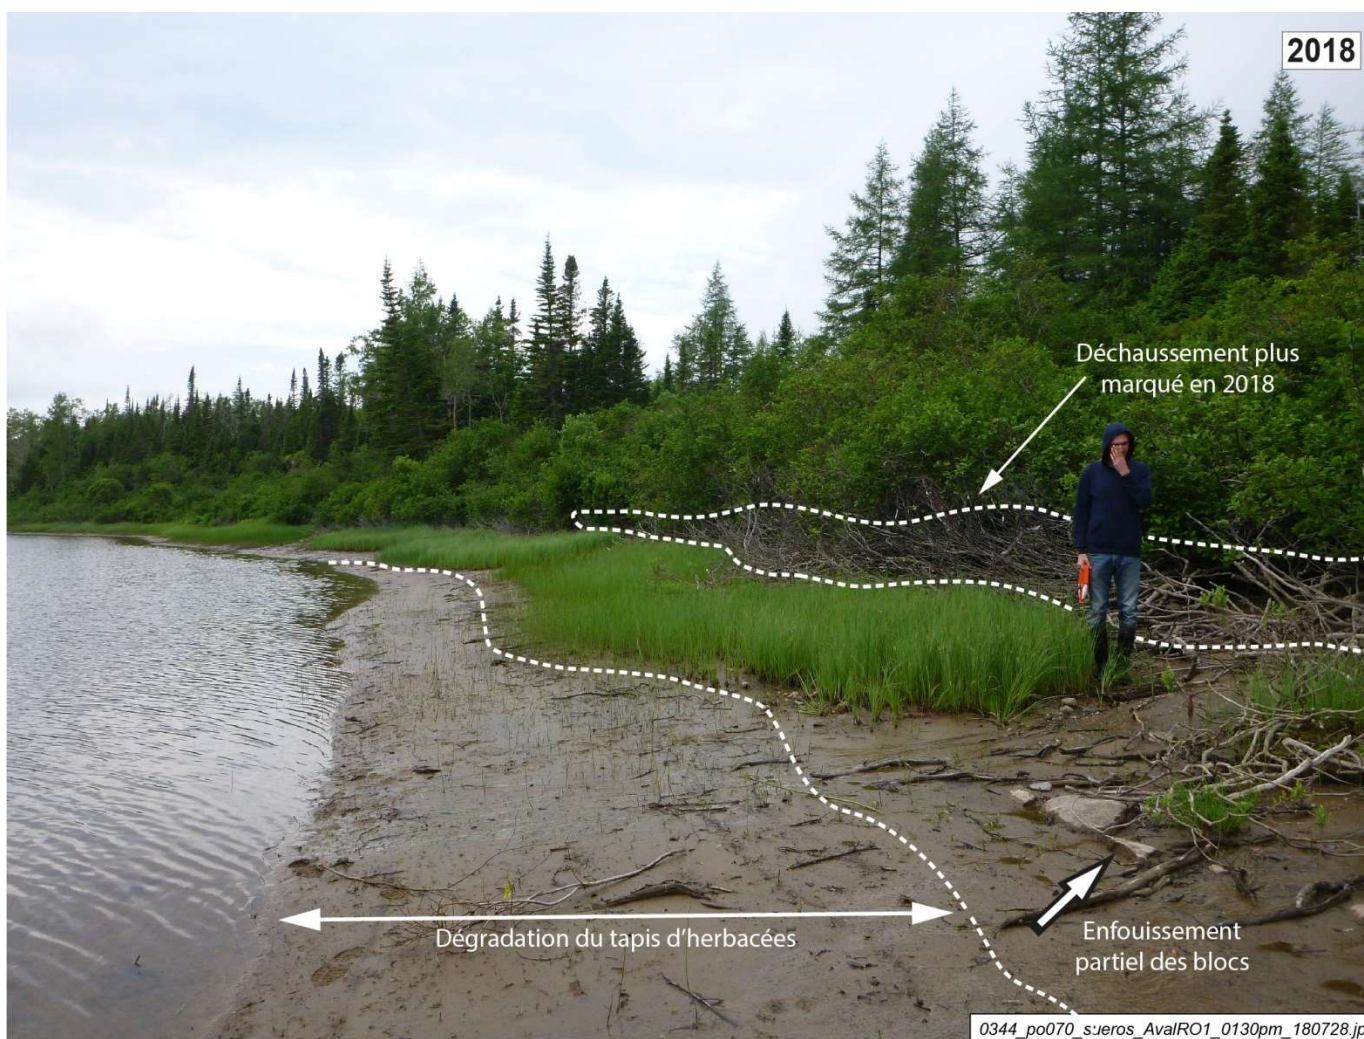
En 2018, les relevés effectués à cette station indiquent très peu de changement dans le talus. Par contre, des transformations mineures sont perceptibles dans la partie inférieure du rivage. La présence de fragments de tourbe et d'amas de débris ligneux au pied du talus montre que celui-ci est rejoint par la rivière en périodes de hauts niveaux d'eau. La comparaison de photos prises au sol en octobre 2015 et en juillet 2018 (photos A4-20 et 21) permet de déceler certains signes de dégradation de la végétation riveraine. On remarque le déchaussement plus net des racines et la dégradation des branches et du feuillage à la base des arbustes riverains, de même que la disparition partielle du tapis d'herbacées plus bas sur la berge (photos A4-19 et 21). L'enfouissement partiel de blocs (identifiés par une flèche sur les photos) permet de croire que cette berge aurait subi une faible sédimentation depuis 2015. Il est possible que cette accumulation de sédiments soit à l'origine de la dégradation partielle du tapis végétal sur le rivage.

Photo A4-20 et A4-21 : Station témoin 2015-PG-01, rive droite PK 14. Des transformations mineures sont perceptibles dans la partie inférieure du rivage vis-à-vis cette station. On y décèle, depuis 2015, certains signes de dégradation de la végétation (déchaussement plus marqué, dépérissement du feuillage, dégradation d'une partie du tapis d'herbacées) qui témoignent d'une lente érosion de la frange arbustive riveraine et d'une légère sédimentation sur l'avant-plage.

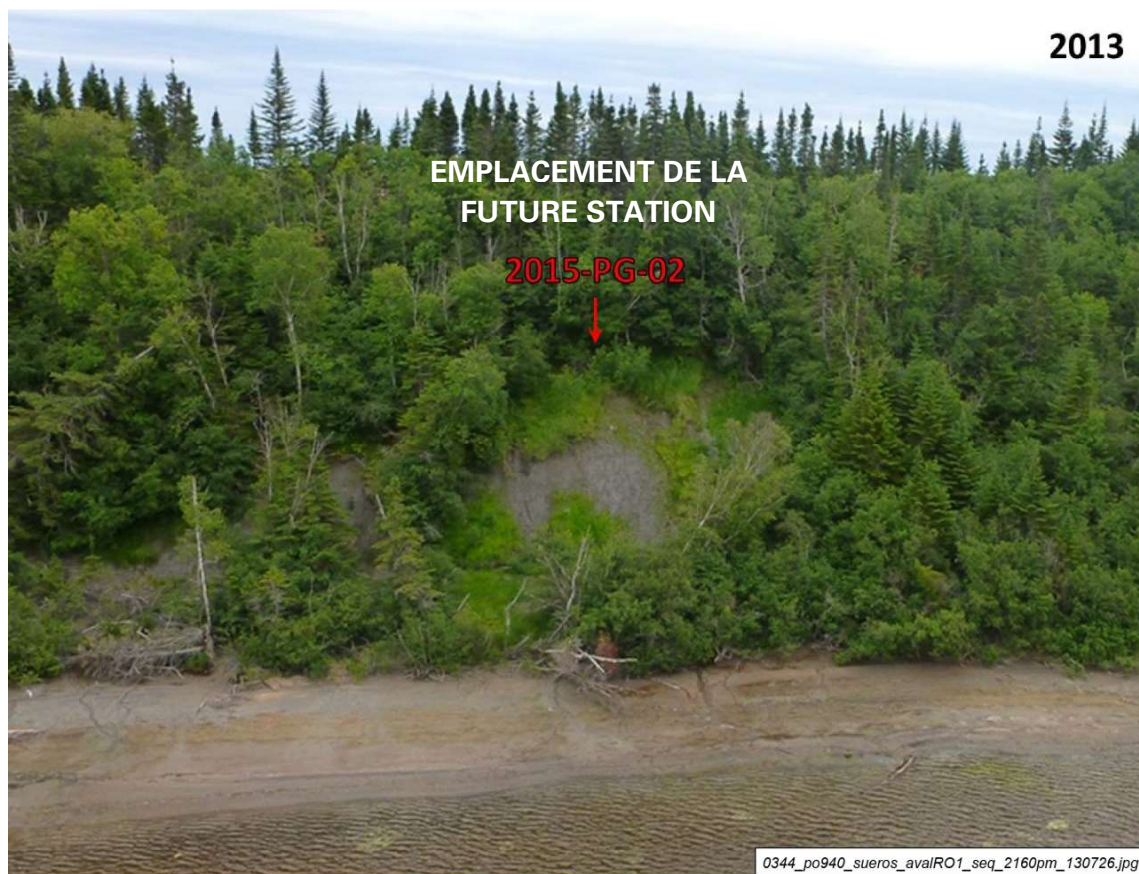
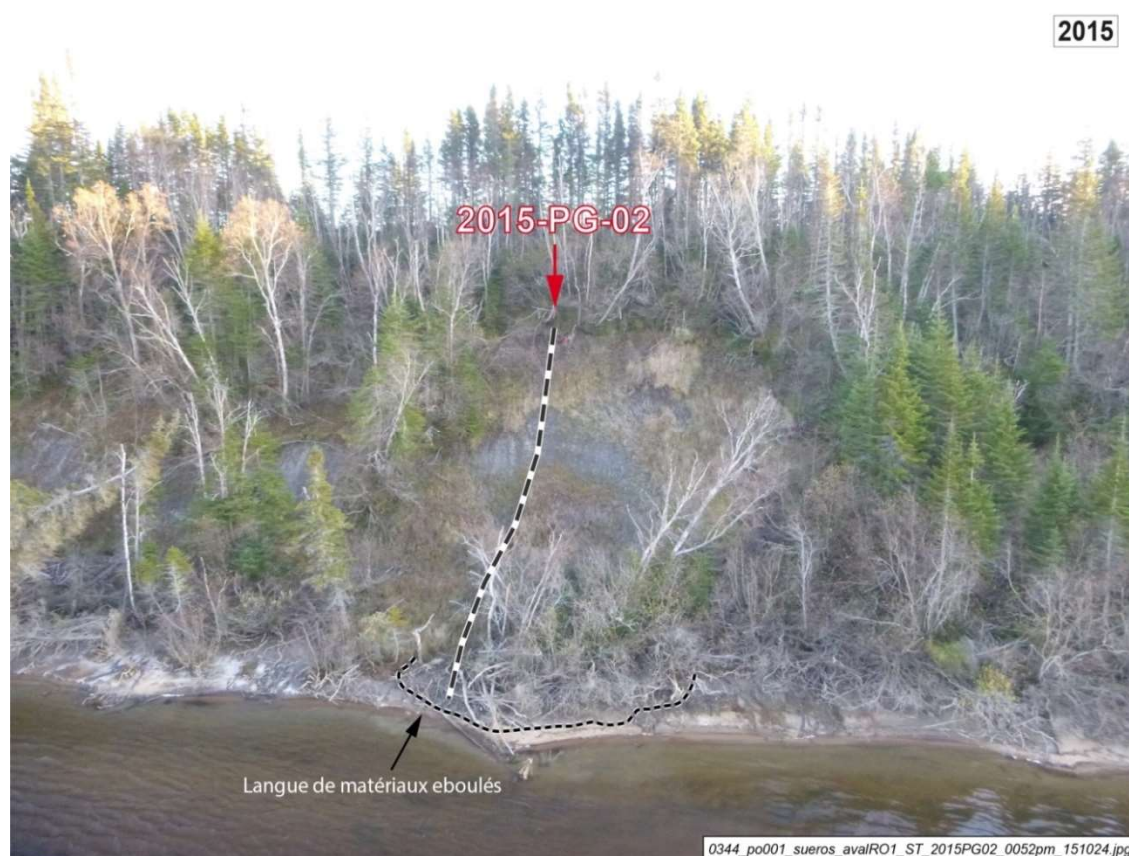
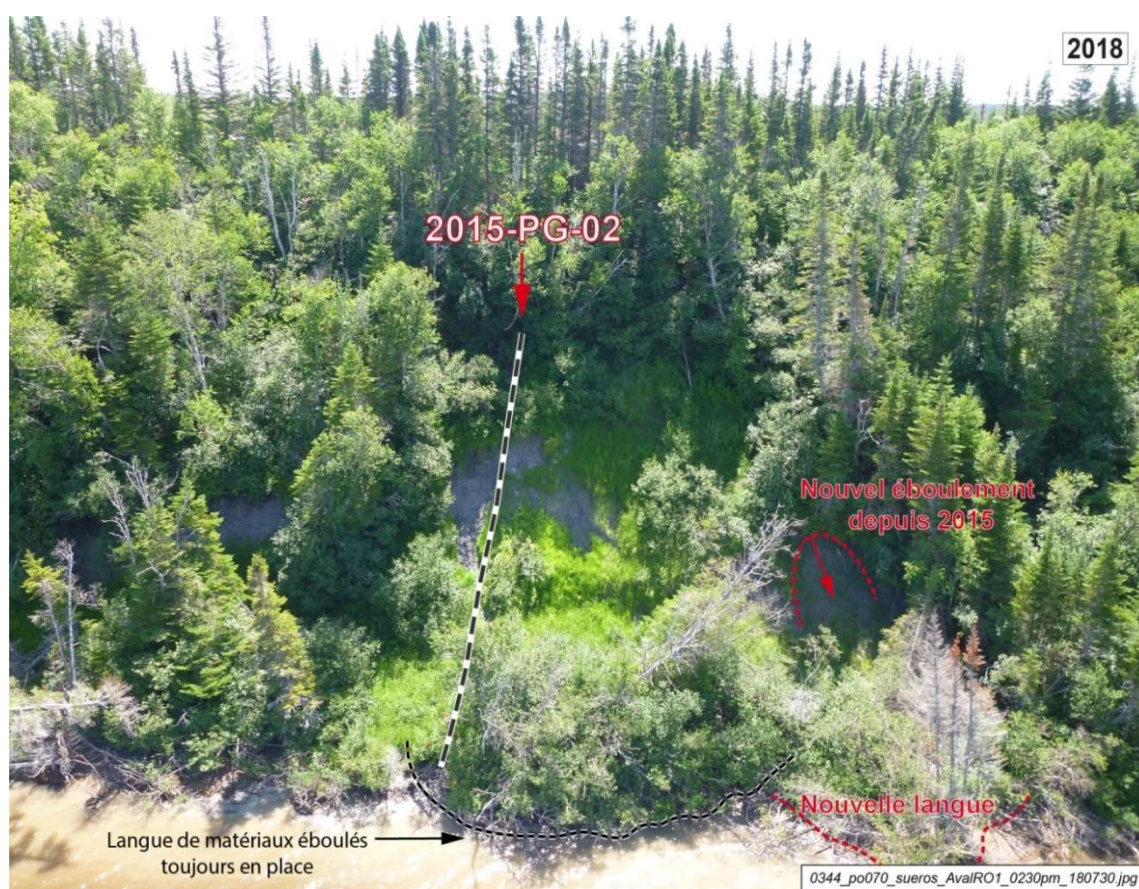
Photo A4-22 à A4-24 : Station témoin 2015-PG-02, rive gauche PK 19. Cette station est installée en bordure d'un talus argileux de près d'une vingtaine de mètres de hauteur, qui était déjà affecté par l'érosion avant 2013. En 2015, un éboulement récent survenu à la base du versant, avait laissé une langue de matériaux et d'arbres basculés dans la Romaine. Depuis 2015, le profil du versant et de la berge semble avoir peu changé vis-à-vis la station, mais de l'érosion récente à proximité (indiquée en rouge sur la photo A4-24) indique que ce rivage demeure très sensible à l'érosion.

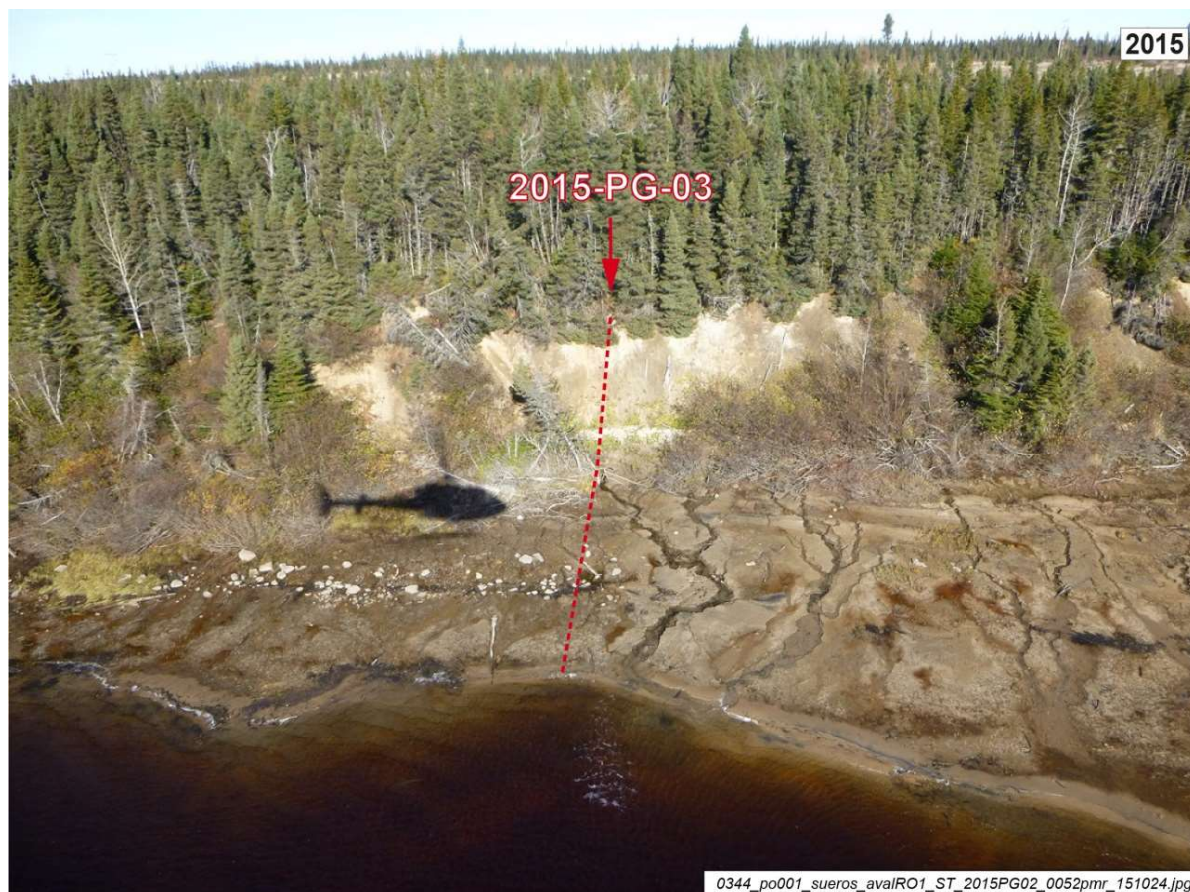
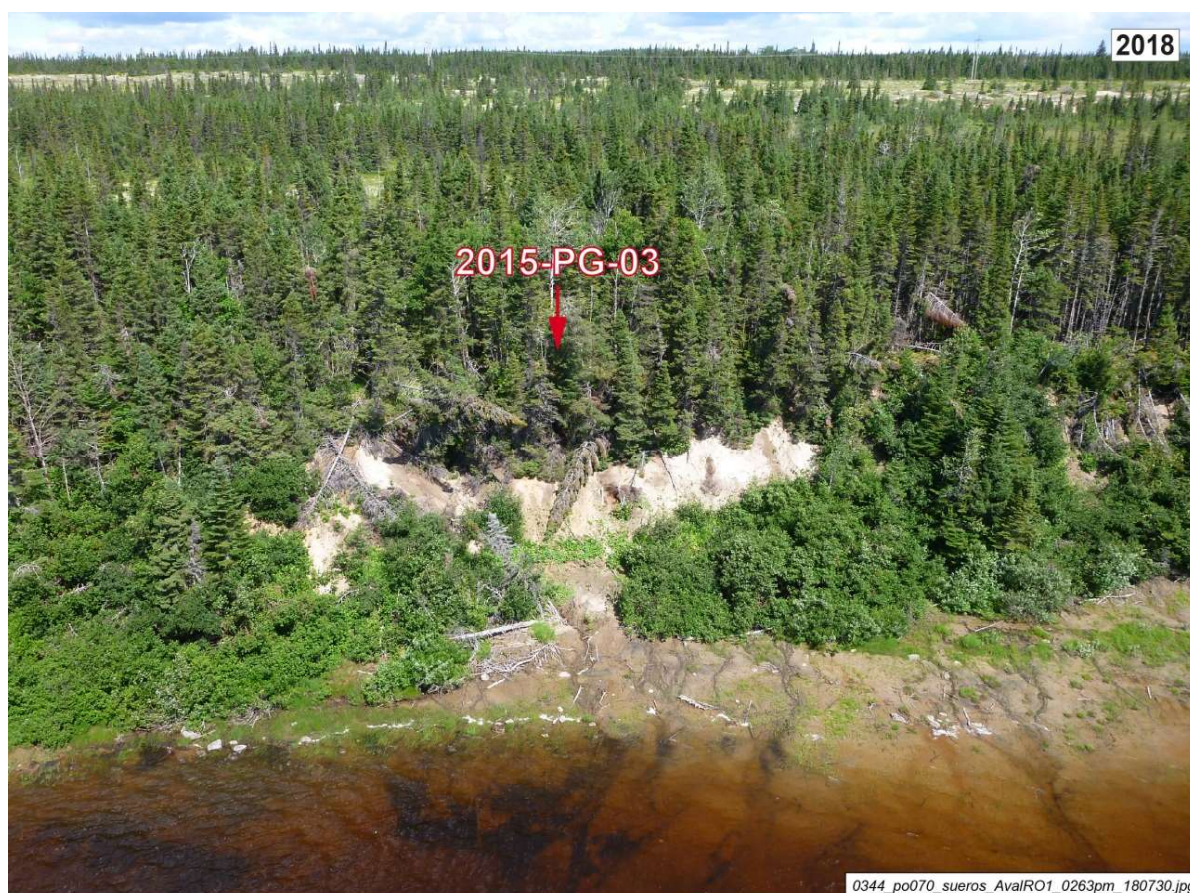
Photo A4-25 à A4-27 : Station témoin 2015-PG-03, rive droite PK 6. La station 2015-PG-03 recoupe un talus sableux instable d'environ 10 m de hauteur. Le profil général de la rive ne semble pas avoir changé de façon significative depuis 2015. Les relevés de 2018 révèlent la présence de micro-talus d'érosion à différents niveaux sur la berge qui indiquent que cette rive est toujours active.

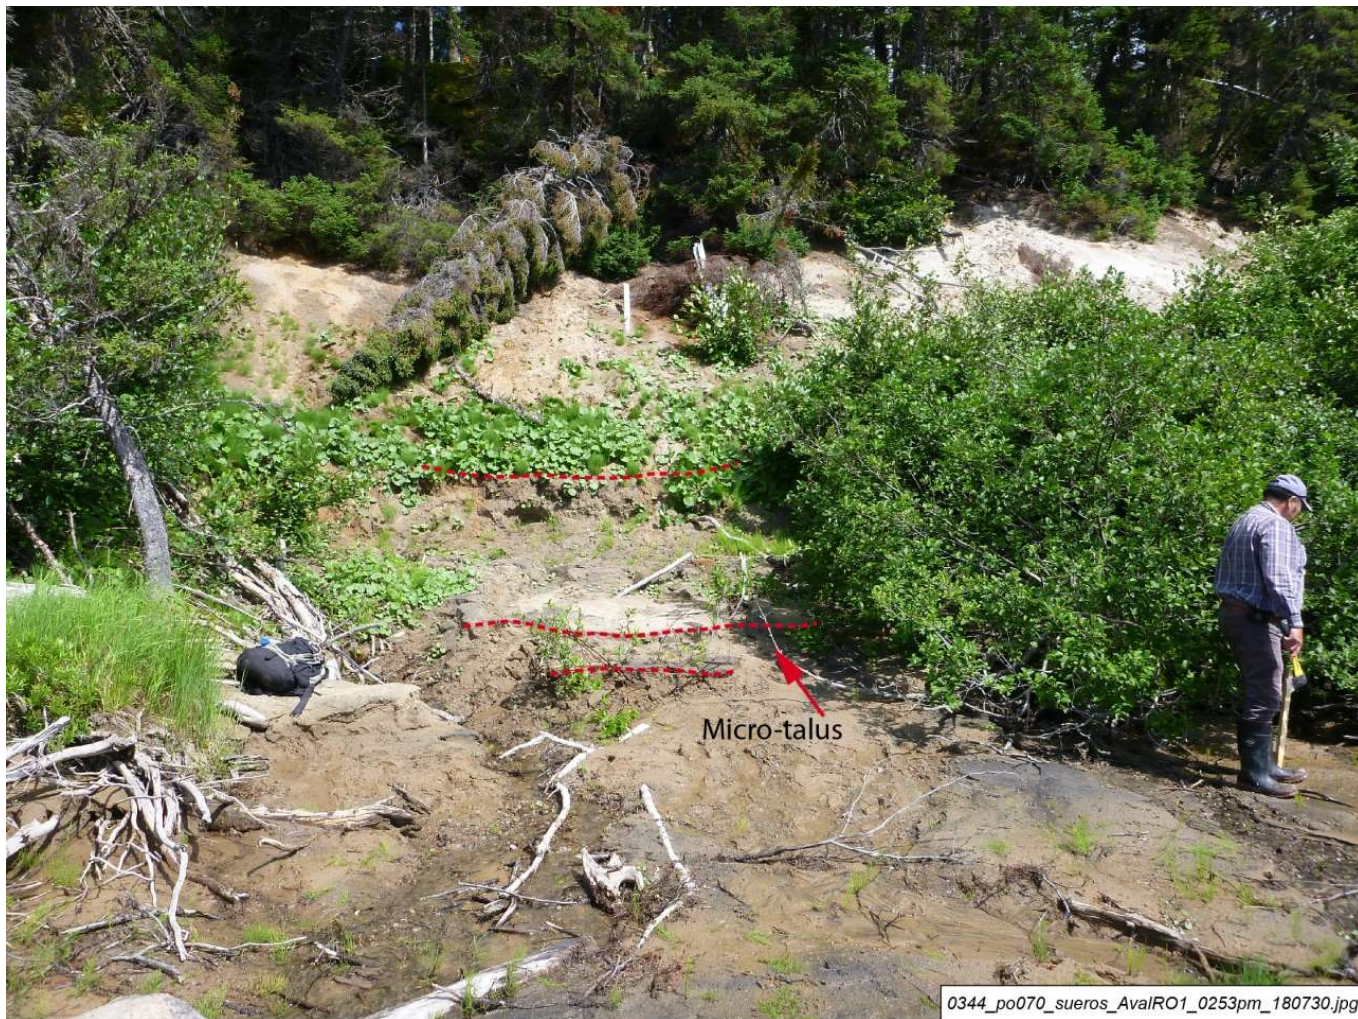
Photo A4-28 : Station témoin 2015-PG-03, rive droite PK 6. Le profil du talus de la station 2015-PG-03 a subi de légères modifications depuis 2015. Des micro-talus qui se sont développés à différents niveaux au pied du talus principal résultent probablement de l'attaque des vagues lorsque le niveau de la rivière est élevé (au printemps, en période de crue ou encore pendant les pointes estivales).

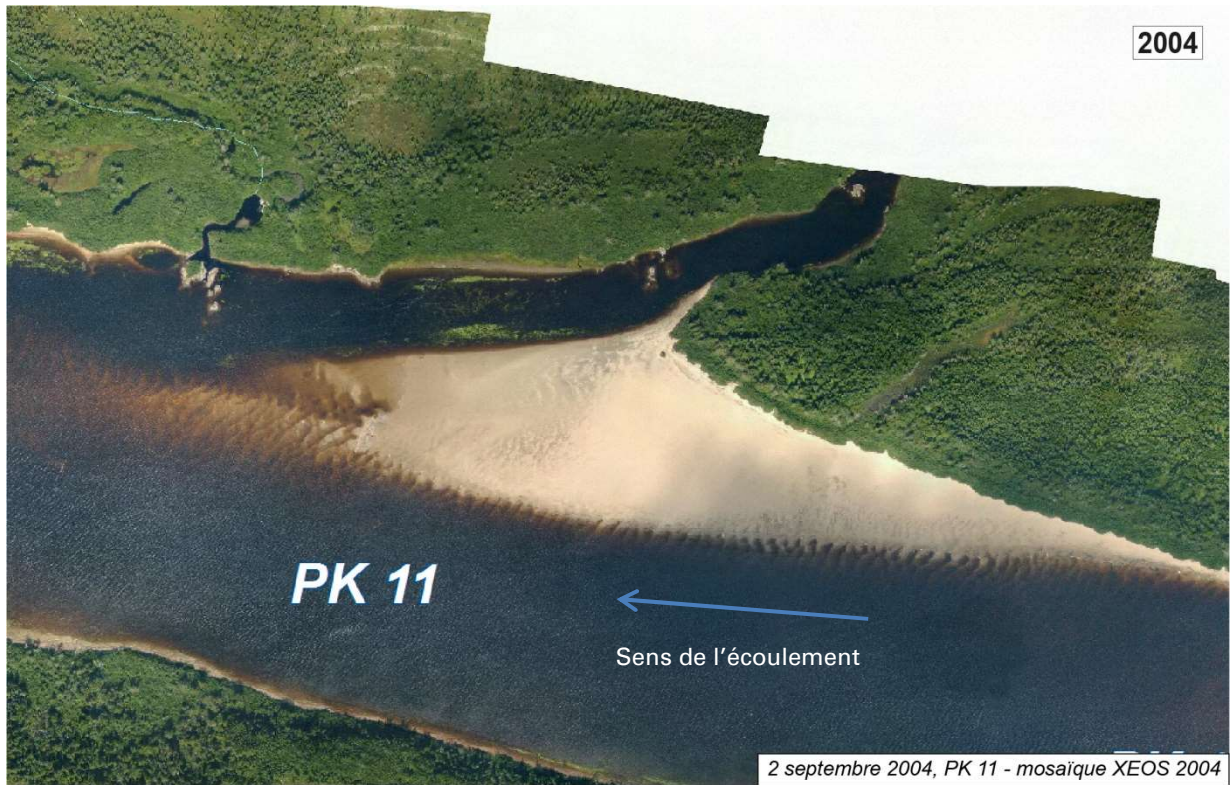
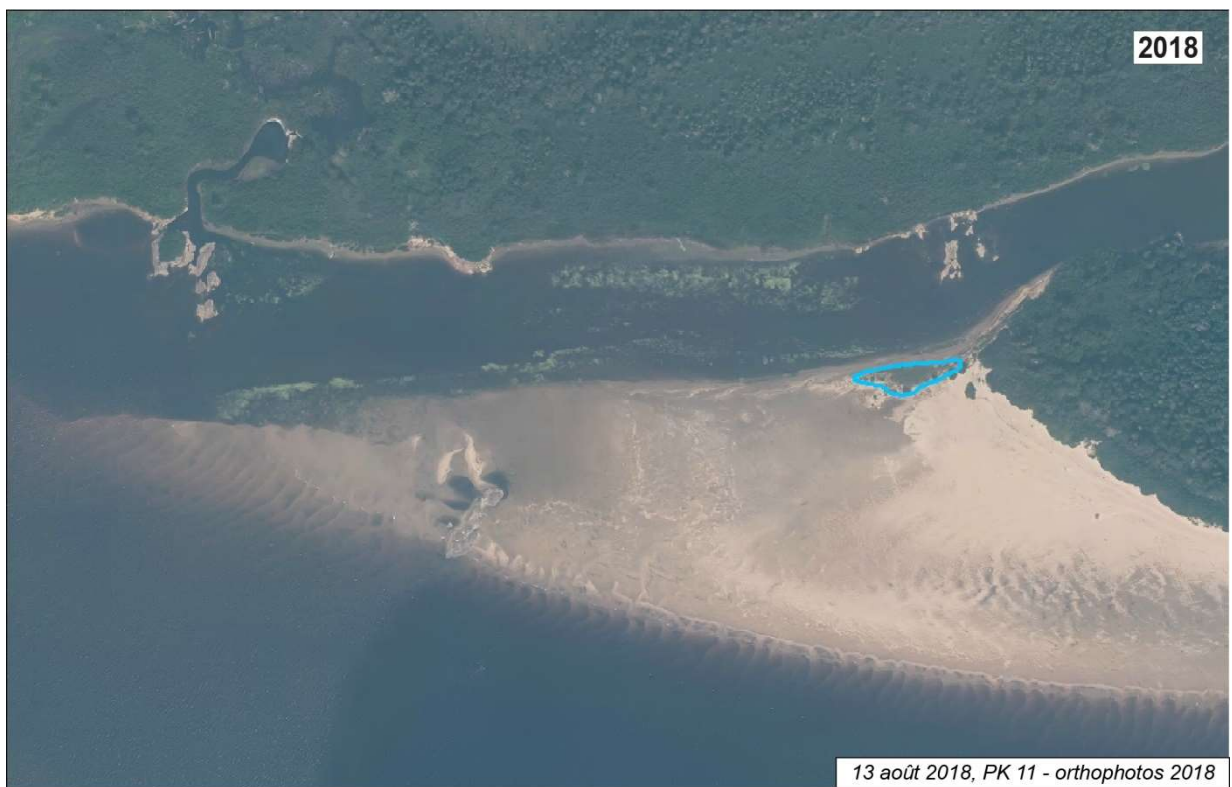
Photo A5- 1 et A5-2 : La configuration du banc situé en rive gauche du bras ouest de la Puyjalon (PK 11) demeure sensiblement la même qu'en 2004. On note un début de revégétalisation dans une petite portion du banc (délimité en bleu sur la photo A5-2).

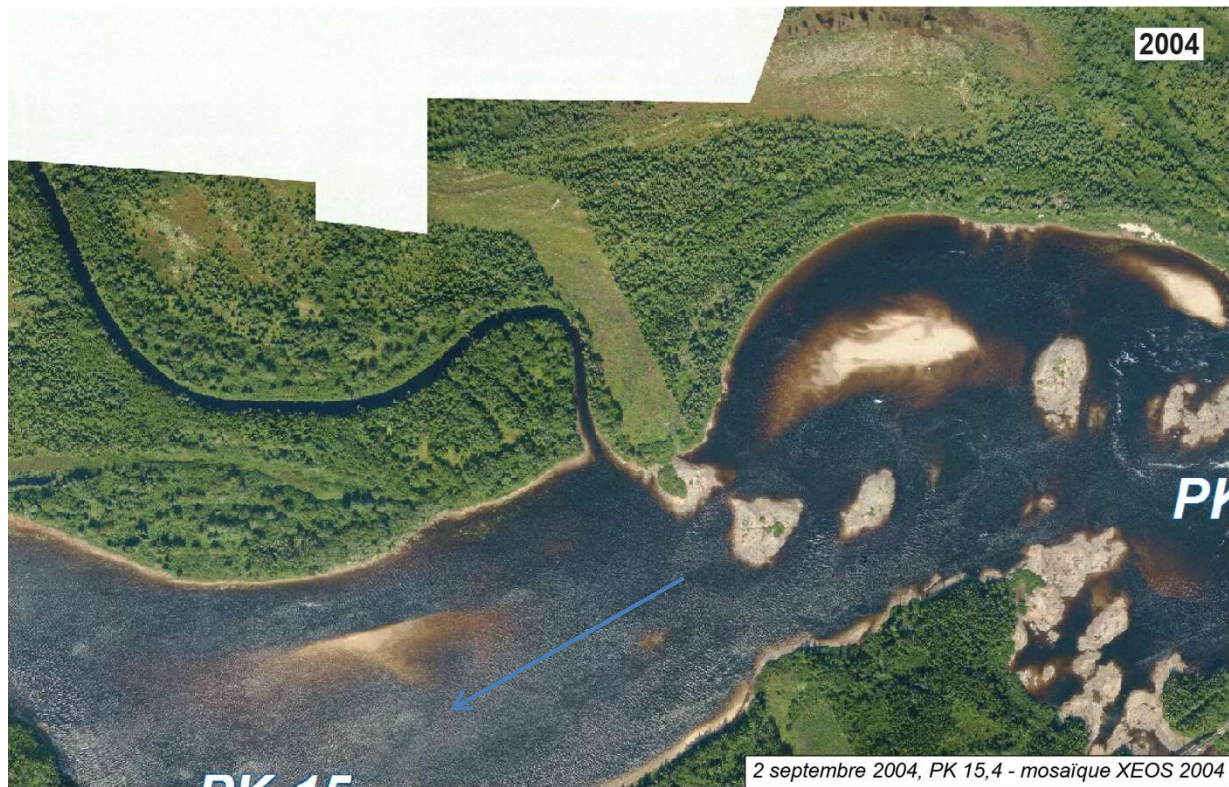
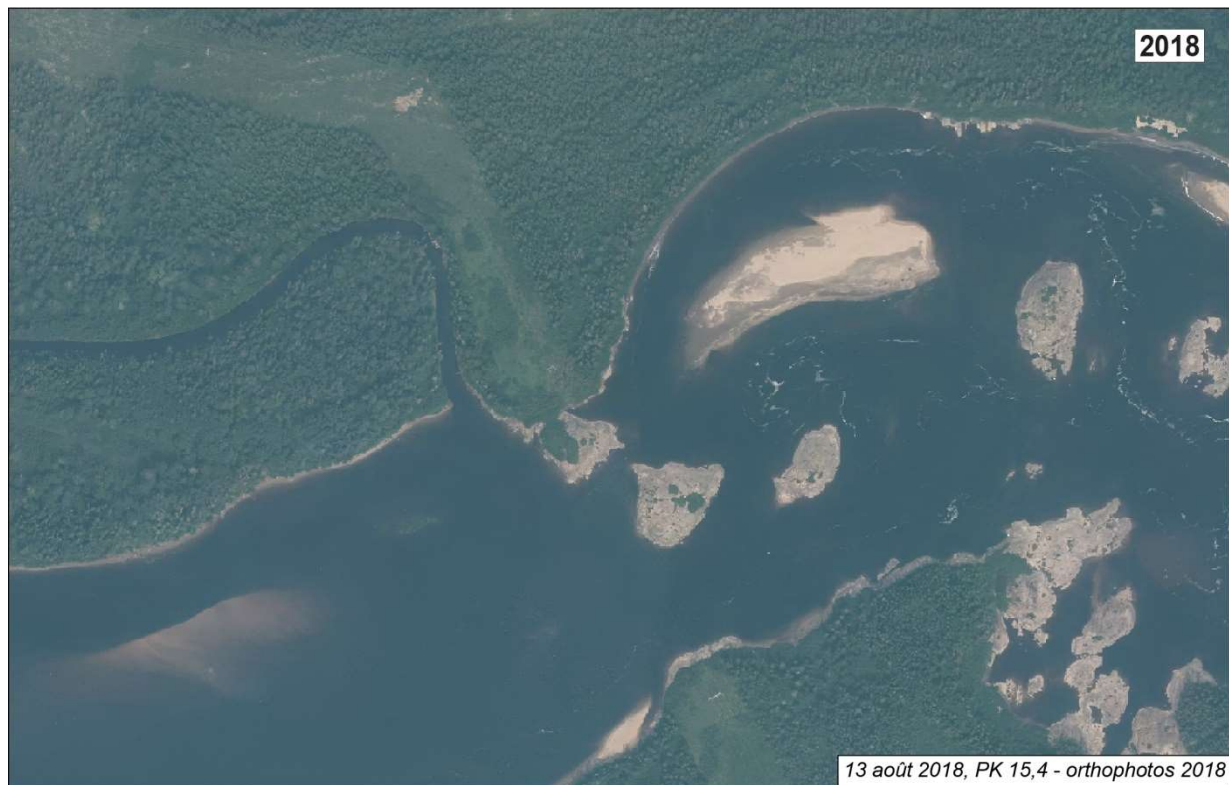
Photo A5-7 et A5-8 : Aucun changement significatif ne s'est produit entre 2004 et 2018.à l'embouchure du tributaire débouchant sur la rive droite vers le PK 15,4 de la Romaine.

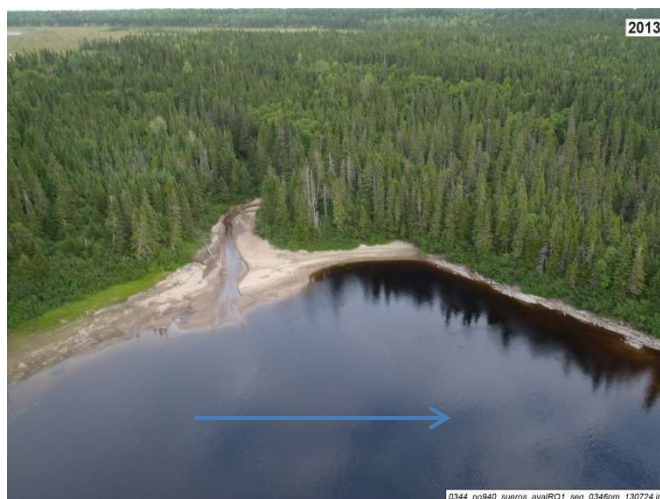
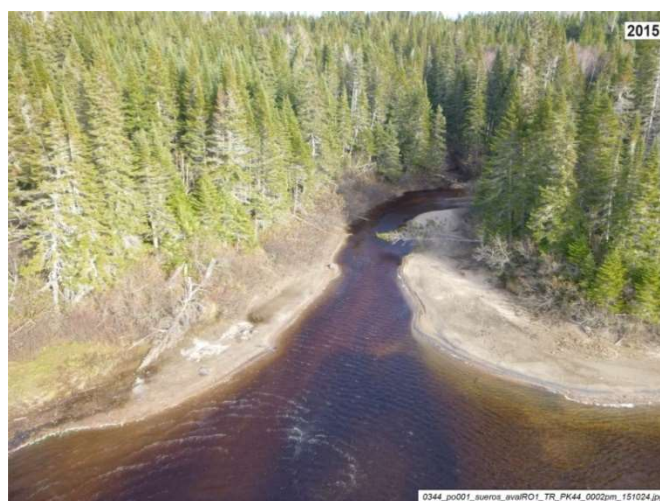
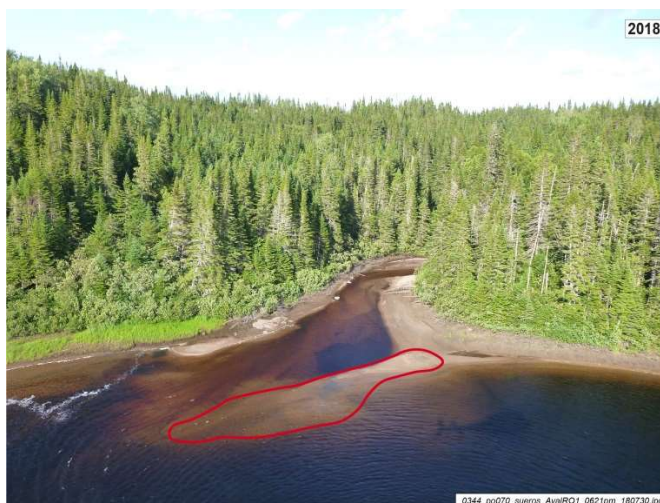
La comparaison des photos obliques de 2015 et de 2018 (photos A5-21 et 22) montre que le chenal ne s'est pas approfondi significativement au cours des trois dernières années. Par contre, on note une nouvelle accumulation de sable à l'embouchure du tributaire, qui ressemble un peu aux conditions observées en 2013. Celle-ci forme une langue qui s'avance de façon assez nette dans la rivière Romaine (pointée par une flèche sur la photo A5-19 et délimitée en rouge sur la photo A5-22). La morphologie du chenal et du delta de varie d'une année à l'autre. Les modifications observées à l'embouchure de ce tributaire (déplacement latéral et léger approfondissement du chenal, érosion et engraissement partiel du delta) sont mineures et semblent surtout liées à la dynamique du tributaire.

Photo A5-20, A5-21 et A5-22 : L'embouchure du tributaire du PK 44,4 a subi quelques transformations depuis 2013. Le chenal (peu profond en 2013) semblait s'être encaissé légèrement en 2015. Celui-ci ne semble pas s'être approfondi significativement depuis, mais une nouvelle accumulation de sable forme désormais une langue qui s'avance de façon assez nette dans la rivière Romaine (délimitée en rouge sur la photo A5-22). Ces conditions s'apparentent à celles observées en 2013.

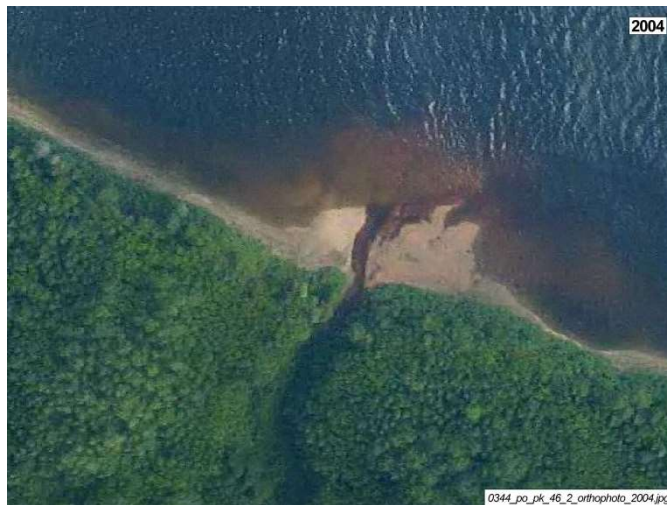
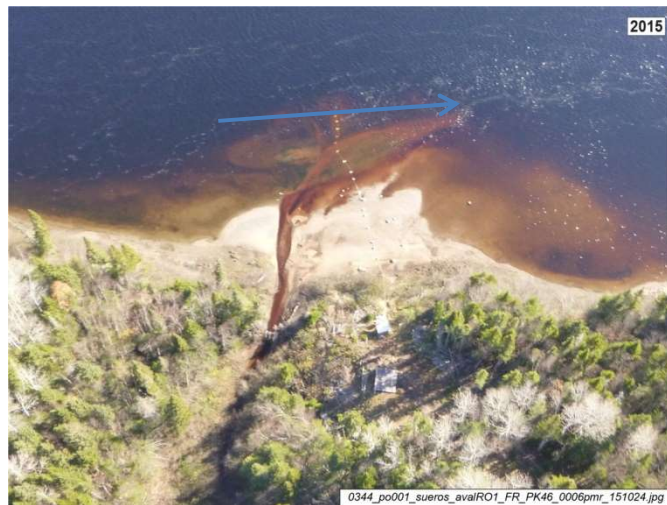
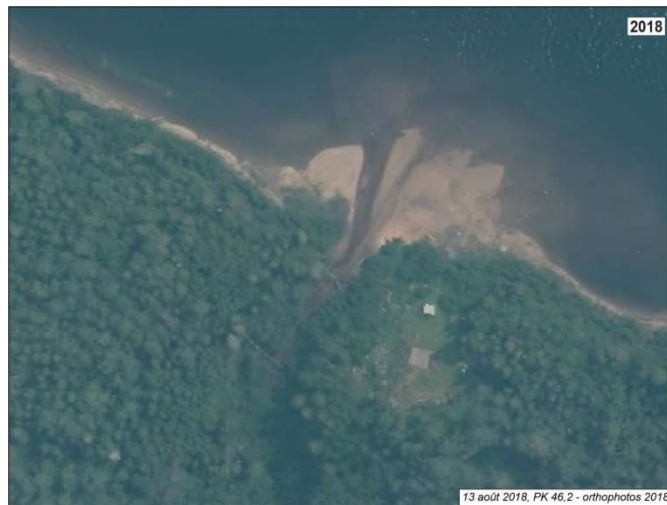
Photo A5-23, A5-24 et A5-25: La forme générale du delta de l'embouchure du tributaire débouchant vers le PK 46,2 de la Romaine n'a pas changé significativement au cours des quatorze dernières années.

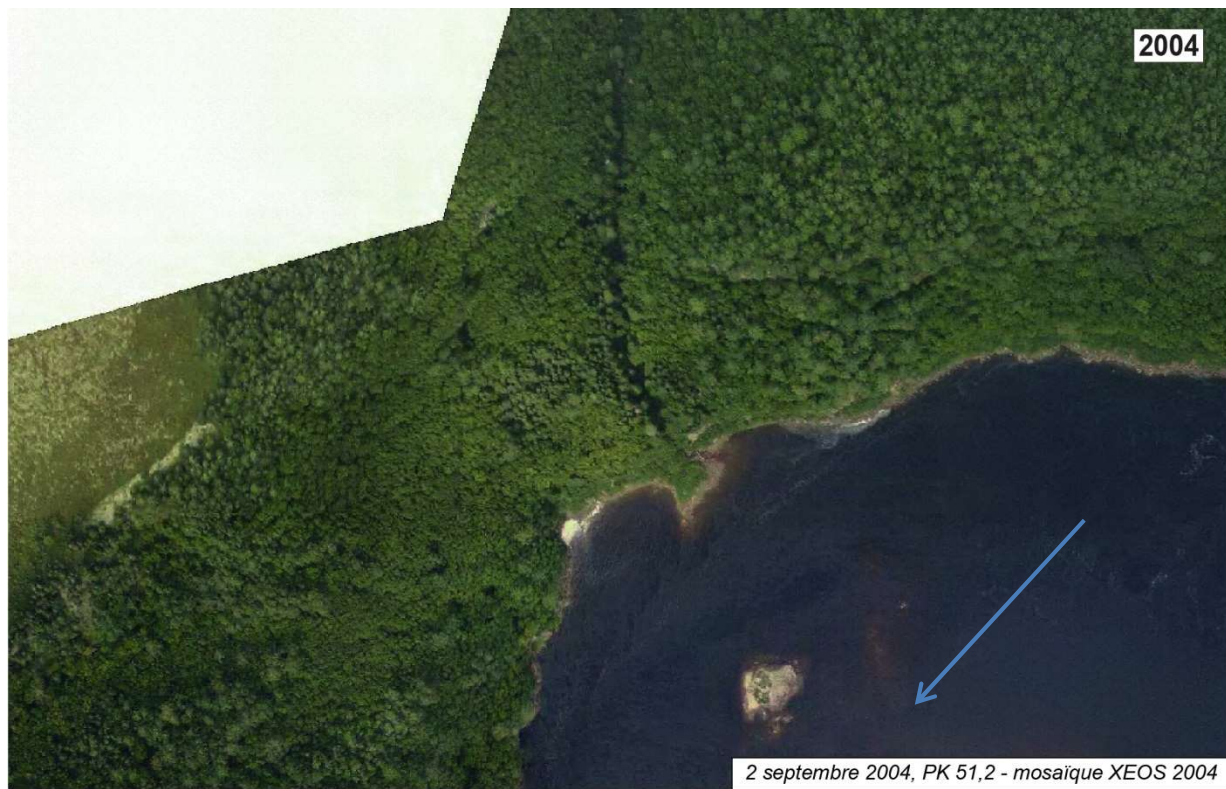
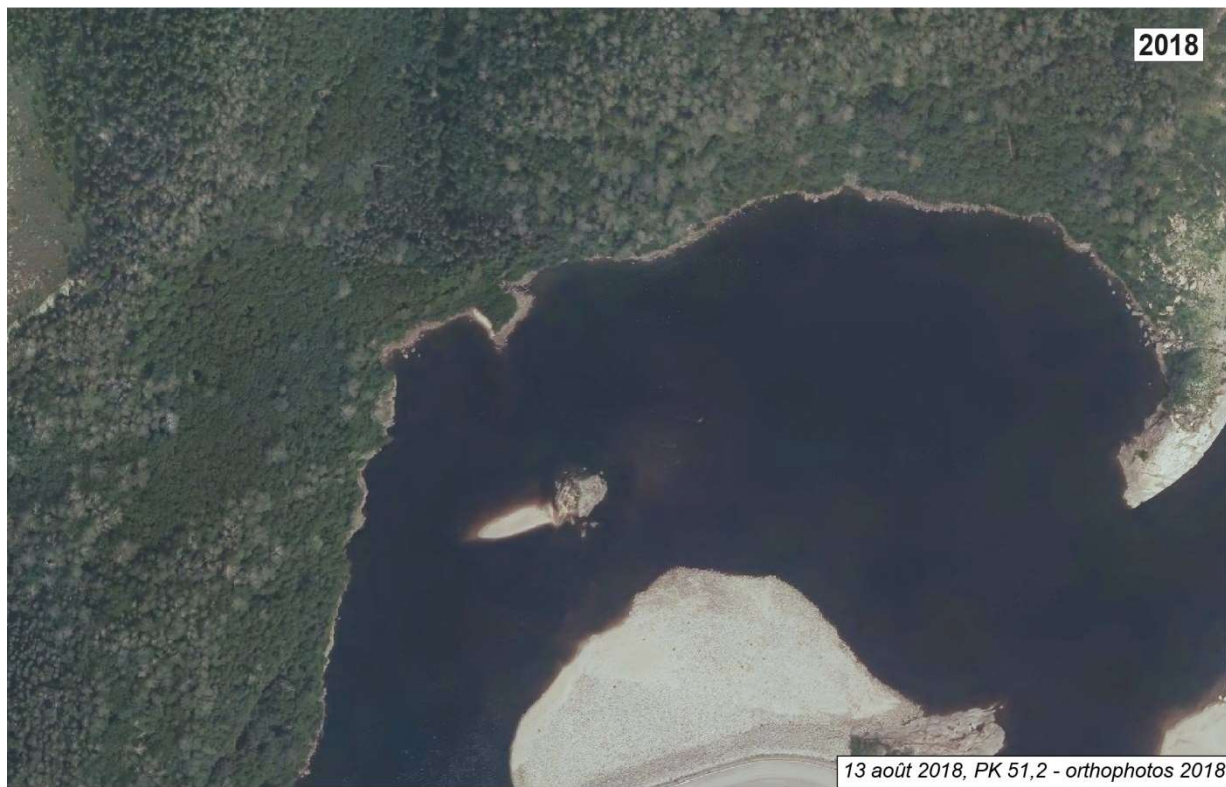
Photos A5-26 et A5-27: Aucun changement n'est noté à l'embouchure du tributaire se jetant dans la Romaine au PK 51,2.
