**RAPPORT SUR LES MILIEUX
HYDRIQUES PERTURBÉS
TEMPORAIREMENT DURANT LA
CONSTRUCTION**

Projet éolien Des Cultures

Énergie renouvelable Des
Cultures, s.e.c.

N/Réf. : E2010-26/15580
Février 2022

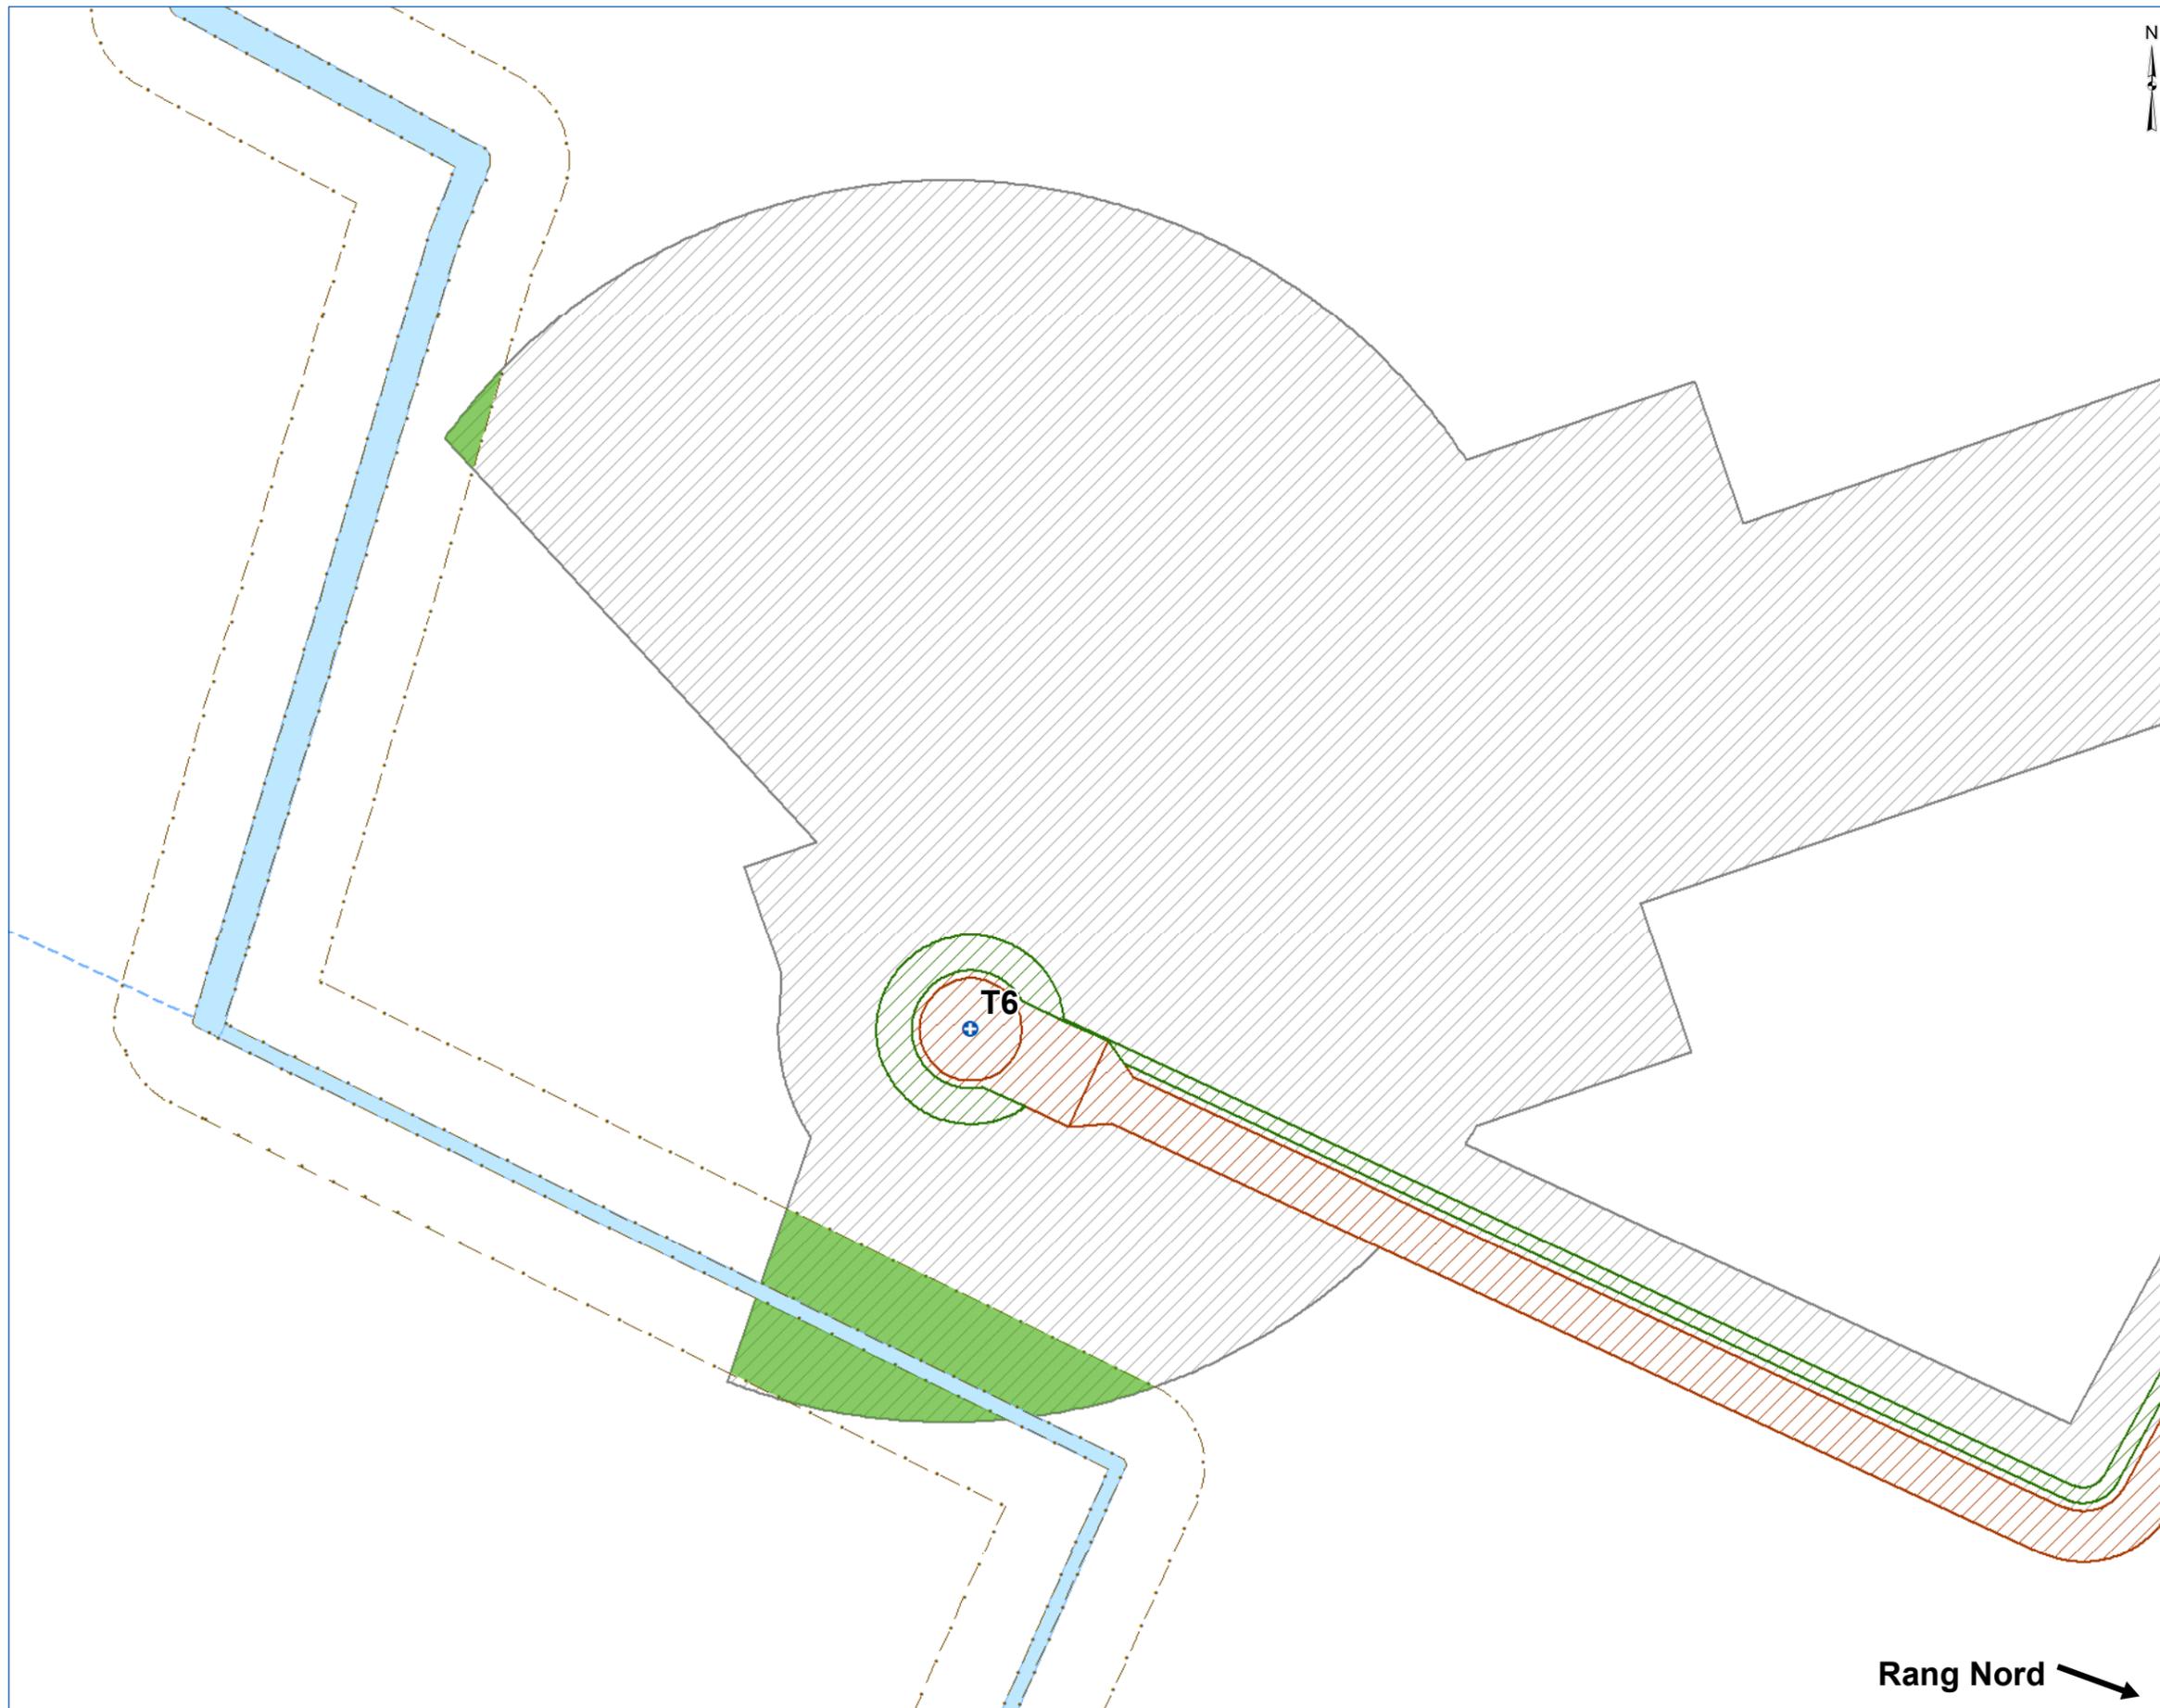
Carte 1 Atteintes temporaires potentielles aux milieux hydriques - zone 1

Deux secteurs de bande riveraine à T6 pouvaient potentiellement être affectés par les travaux de construction. La zone 1 située au sud de l'éolienne T6 et allant de part et d'autre du cours d'eau n'a pas été touchée lors des travaux. Une bande de 10 m a été respectée en tout temps. Le deuxième secteur de bande riveraine situé au nord-ouest de l'éolienne T6 était entièrement situé dans une portion en culture. Un passage de machinerie a eu lieu à une occasion sur la surface cultivée après la récolte. Aucun dommage n'a été fait à la végétation de la bande riveraine.

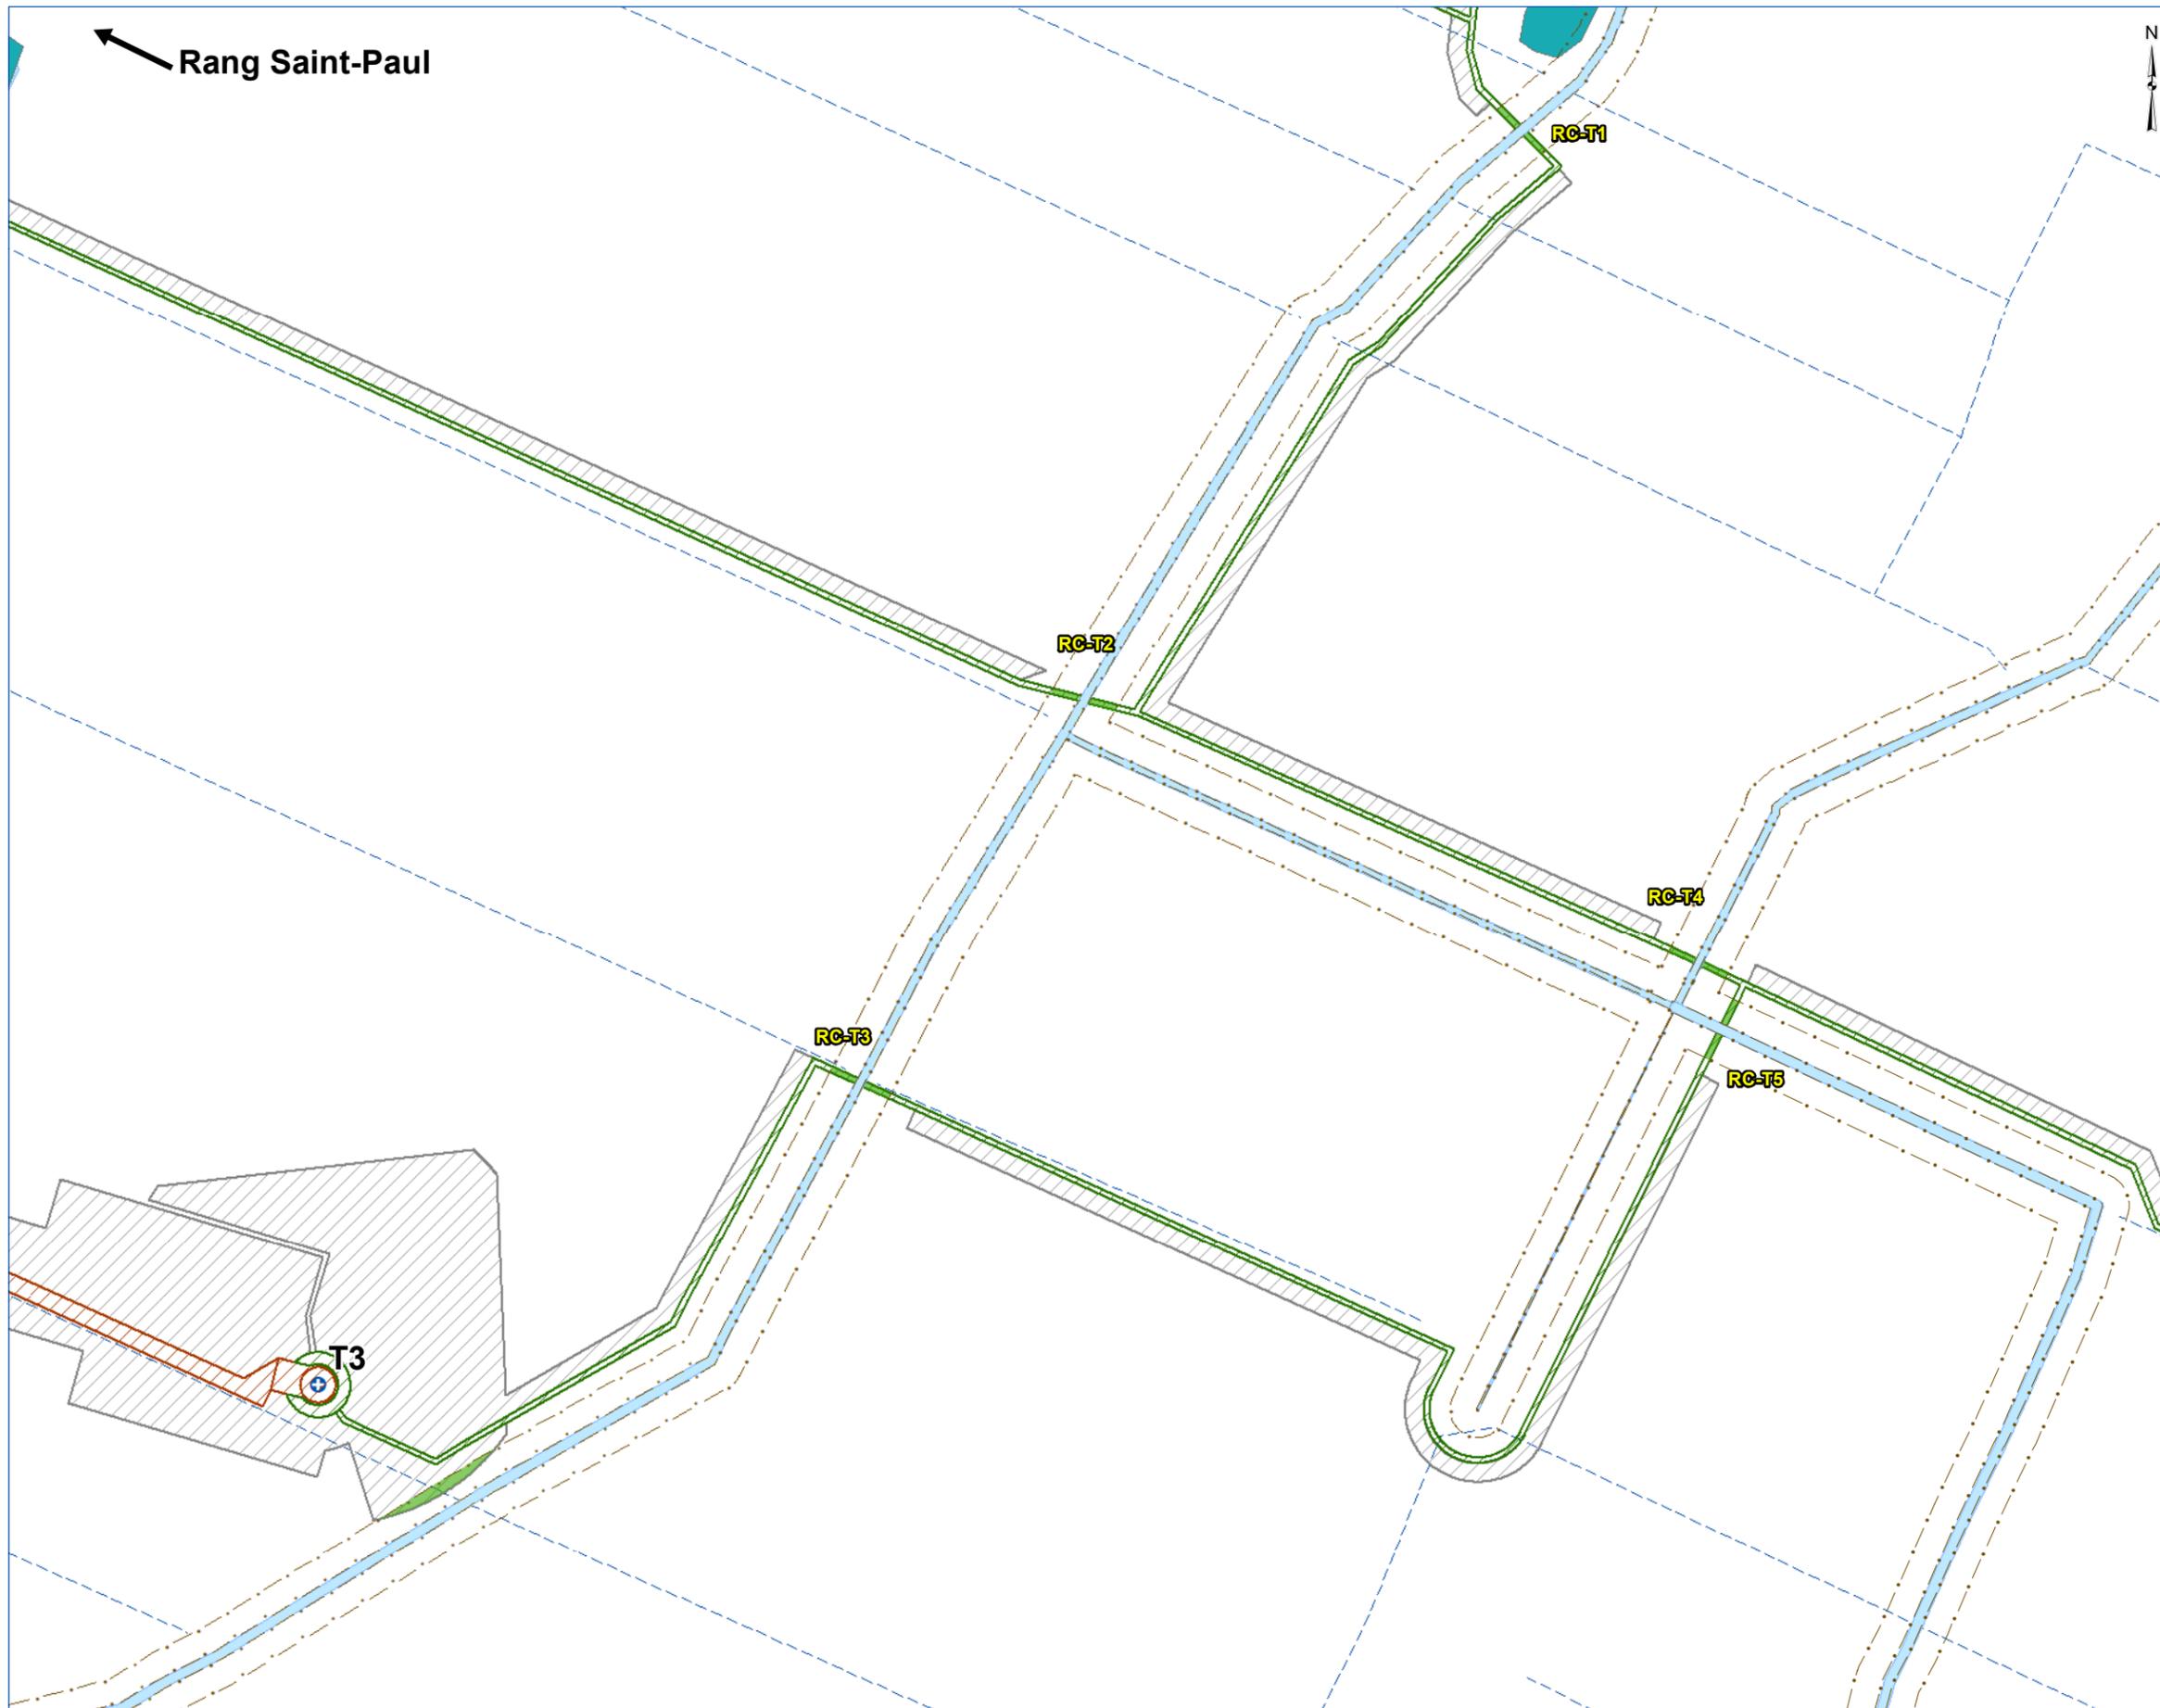
Carte 2 Atteintes temporaires potentielles aux milieux hydriques - zone 2

Aux lieux des traverses du réseau collecteur RC-T1 et RC-T2, en 2020 et 2021, des chemins agricoles longeaient le cours d'eau de chaque côté. Ces derniers ont été utilisés par les travailleurs pour circuler afin d'éviter ou de réduire les dommages aux cultures. Aucun travail n'a eu lieu dans les bandes riveraines à ces endroits, et aucun dommage n'a été fait à la végétation des bandes riveraines.

Au lieu de la traverse RC-T3, la superficie cultivée sur chacune des rives se rend jusqu'au haut du talus du cours d'eau. De l'entreposage temporaire de sols a été fait dans la bande riveraine du côté est du cours d'eau à environ 6 m de la ligne naturelle des hautes eaux sur une surface cultivée. Cet entreposage n'a pas causé d'apport en sédiments au cours d'eau et la pile de sols a rapidement été déplacée hors de la bande riveraine. Mis à part cet entreposage, aucun travail n'a eu lieu dans les bandes riveraines, et aucun dommage n'a été fait à la végétation des bandes riveraines.

Au lieu de la traverse RC-T4, un chemin agricole longe le cours d'eau sur la rive ouest dans la bande riveraine tandis que la majorité de la bande riveraine est cultivée sur la rive est. Le chemin agricole a été utilisé par les travailleurs pour circuler afin d'éviter ou de réduire les dommages aux cultures. Sur la rive est, de la circulation de machinerie a eu lieu, par inattention, dans les premiers mètres de la bande riveraine dans la portion en culture. Les travailleurs ont été avertis et la situation ne s'est plus reproduite. Aucun travail n'a eu lieu dans les bandes riveraines et aucun dommage n'a été fait à la végétation des bandes riveraines.

Au lieu de la traverse RC-T5, de la circulation a eu lieu, par inattention dans la bande riveraine sur une surface cultivée du côté nord du cours d'eau. Les travailleurs ont rapidement été avertis. Aucun travail n'a eu lieu dans les bandes riveraines et aucun dommage n'a été fait à la végétation des bandes riveraines.

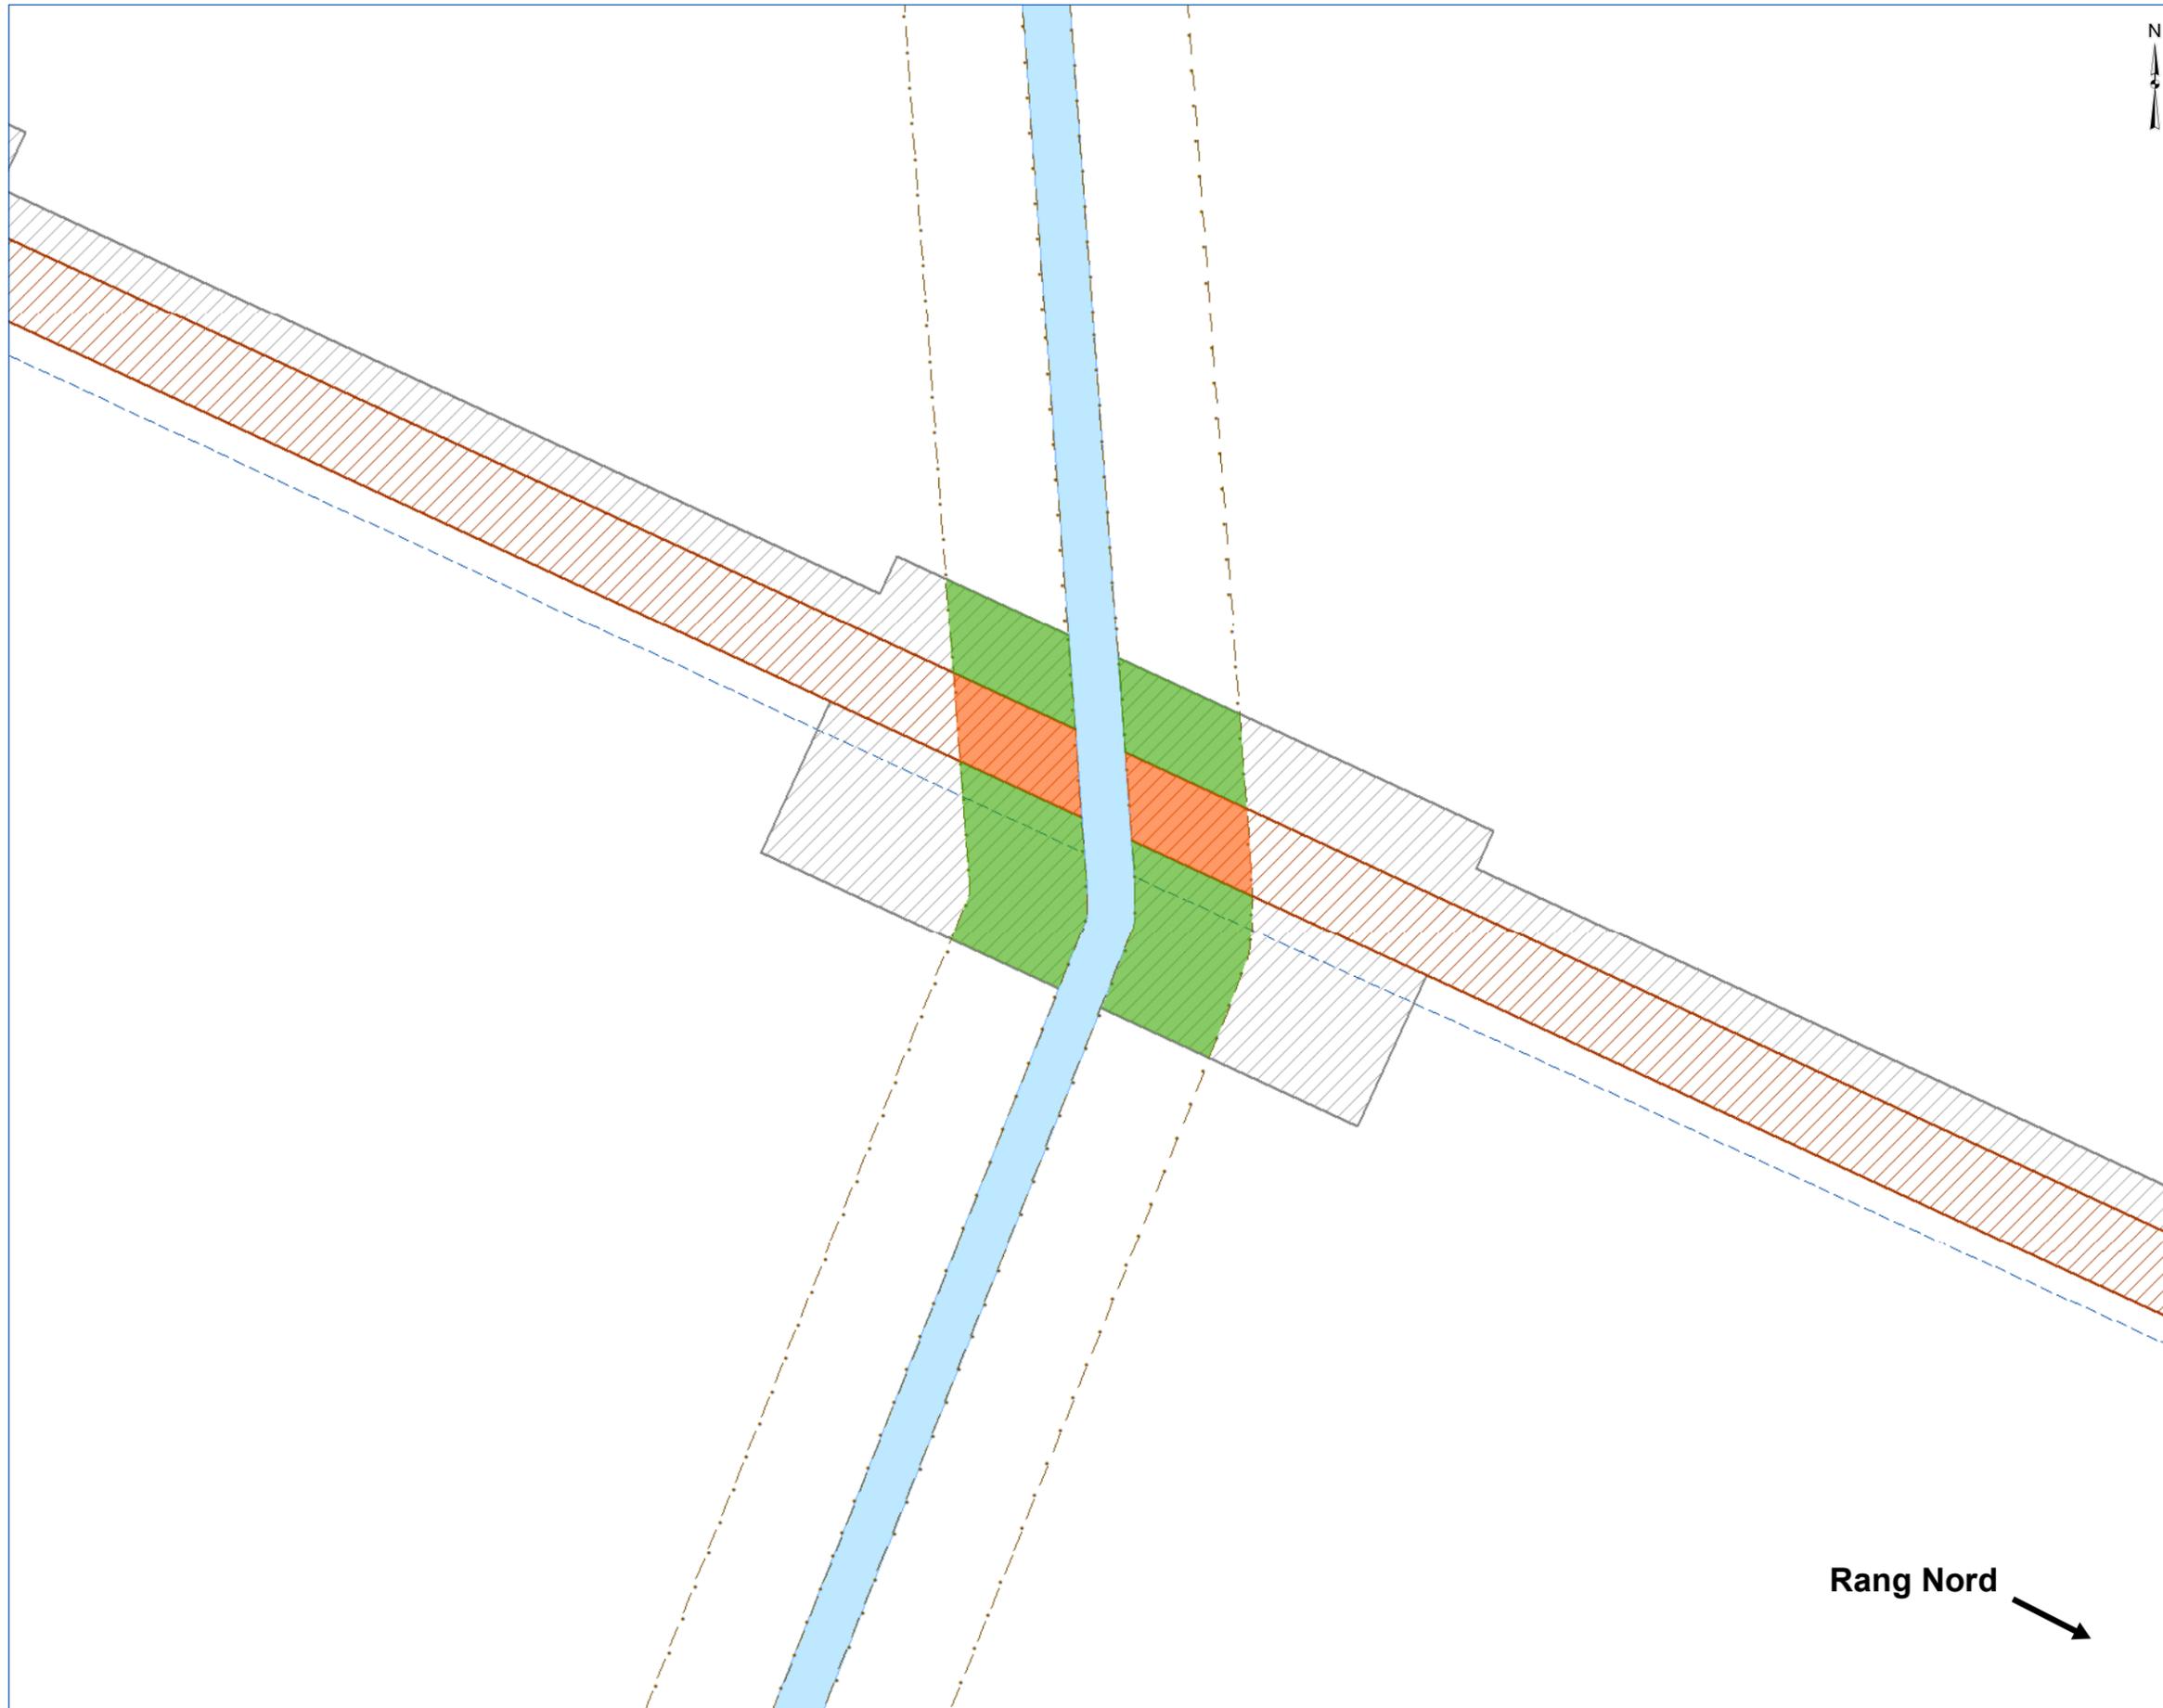
Carte 3 Atteintes temporaires potentielles aux milieux hydriques - zone 3

Au lieu de l'installation de la traverse de cours d'eau, des travaux de reprofilage de sol ont eu lieu du côté sud du chemin d'accès afin de permettre le libre écoulement de l'eau vers le fossé et de retrouver le profil du sol présent avant les travaux. Une accumulation de terre en bordure du chemin d'accès sur une portion cultivée avait été causée par la construction du chemin. Ces travaux ont causé le retrait d'une bande d'environ 1,5 m de largeur sur environ 9 m de longueur de végétation de part et d'autre du cours d'eau sur le côté sud. Cette végétation consistait en des plantes herbacées qui ont envahi les anciennes surfaces en culture qui se trouvent désormais enclavées entre le fossé de drainage et le chemin d'accès. Du roseau commun ainsi que du panais sauvage étaient présents. Sur le côté nord du cours d'eau, aucun travail n'a eu lieu dans les bandes riveraines et aucun dommage n'a été fait à la végétation des bandes riveraines.

Seule la végétation des bandes riveraines du côté sud du chemin d'accès sur la rive est et ouest du lieu de traverse de cours d'eau a été affectée par les travaux de construction. Ces travaux ont été effectués tard en saison, et il n'a pas été possible de revégétaliser ces secteurs au moment des travaux. Ces endroits consistent en d'anciens espaces cultivés (2019 et 2020 pré-travaux) qui ont été colonisés par des plantes herbacées et des plantes exotiques envahissantes suite à la mise en place du chemin d'accès en septembre 2020. Le fossé de drainage qui longe ce secteur présentait de nombreuses plantes exotiques envahissantes avant le début des travaux. La végétation affectée correspond à la végétation qui a colonisé ces secteurs pendant les travaux puisqu'aucune végétation indigène n'était présente avant les travaux à ces endroits. La superficie touchée est d'environ 27 m². Puisque la superficie est faible et qu'il s'agit d'une portion de champs anciennement cultivée, mais qui ne pourra pas être remise en culture suite aux travaux, un ensemencement au printemps 2022 à l'aide de semences de plantes herbacées indigènes est recommandé pour éviter que les plantes envahissantes colonisent ces secteurs. Un effort de concertation avec le propriétaire du lot sera fait afin d'éviter de mettre en place des végétaux qui pourraient être nuisibles aux cultures. Puisqu'il s'agit de deux secteurs qui étaient en culture avant les travaux et qui sont ou seront revégétalisés, d'autant plus que ces secteurs se retrouvent enclavés suite à la mise en place du chemin d'accès, le programme de remise en état des milieux hydriques perturbés n'a pas besoin d'être appliqué. Un suivi de ces secteurs par le promoteur sera tout de même fait pour assurer le succès de la revégétation et que des problèmes d'érosion n'apparaissent pas à ces endroits.

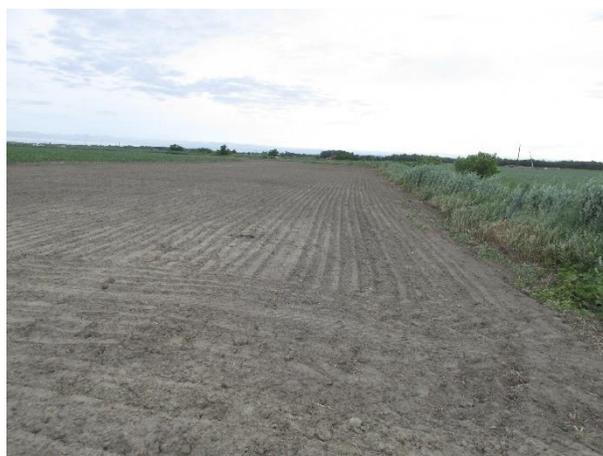
SITE : T3

La portion de bande riveraine qui aurait pu être affectée à l'éolienne T3 consiste principalement en un chemin agricole traversant le cours d'eau. La superficie cultivée de part et d'autre du chemin se rend jusqu'au haut du talus du cours d'eau. À l'ouest du fossé de drainage, aucun travail n'a été effectué. Dans la section est, de la machinerie a circulé dans la portion en culture lors de la mise en place du réseau collecteur. Les travailleurs ont été avertis et des travaux de décompactage avec de la machinerie agricole ont eu lieu dans ce secteur. Aucun dommage n'a été fait à la végétation de la bande riveraine.
