De: Accès à l'information - Abitibi-Témiscamingue et Nord-du-Qc
<dr08-10acces@environnement.gouv.qc.ca>
Envoyé: 20 octobre 2023 09:52
À: Beaulieu, Julie
Objet: TR: Demande d'accès à l'information-Site Windfall-Réponse
Pièces jointes: 2023-03-03_Autorisation exploitation Banc d'emprunt.pdf; LAI Windfall_Documents officiels_Final.pdf

RAPPORT D'INTERVENTION D'URGENCE
Centre de contrôle environnemental du QuébecDirection régionale de l'Abitibi-Témiscamingue et du Nord-du-Québec
Région : Abitibi-Témiscamingue

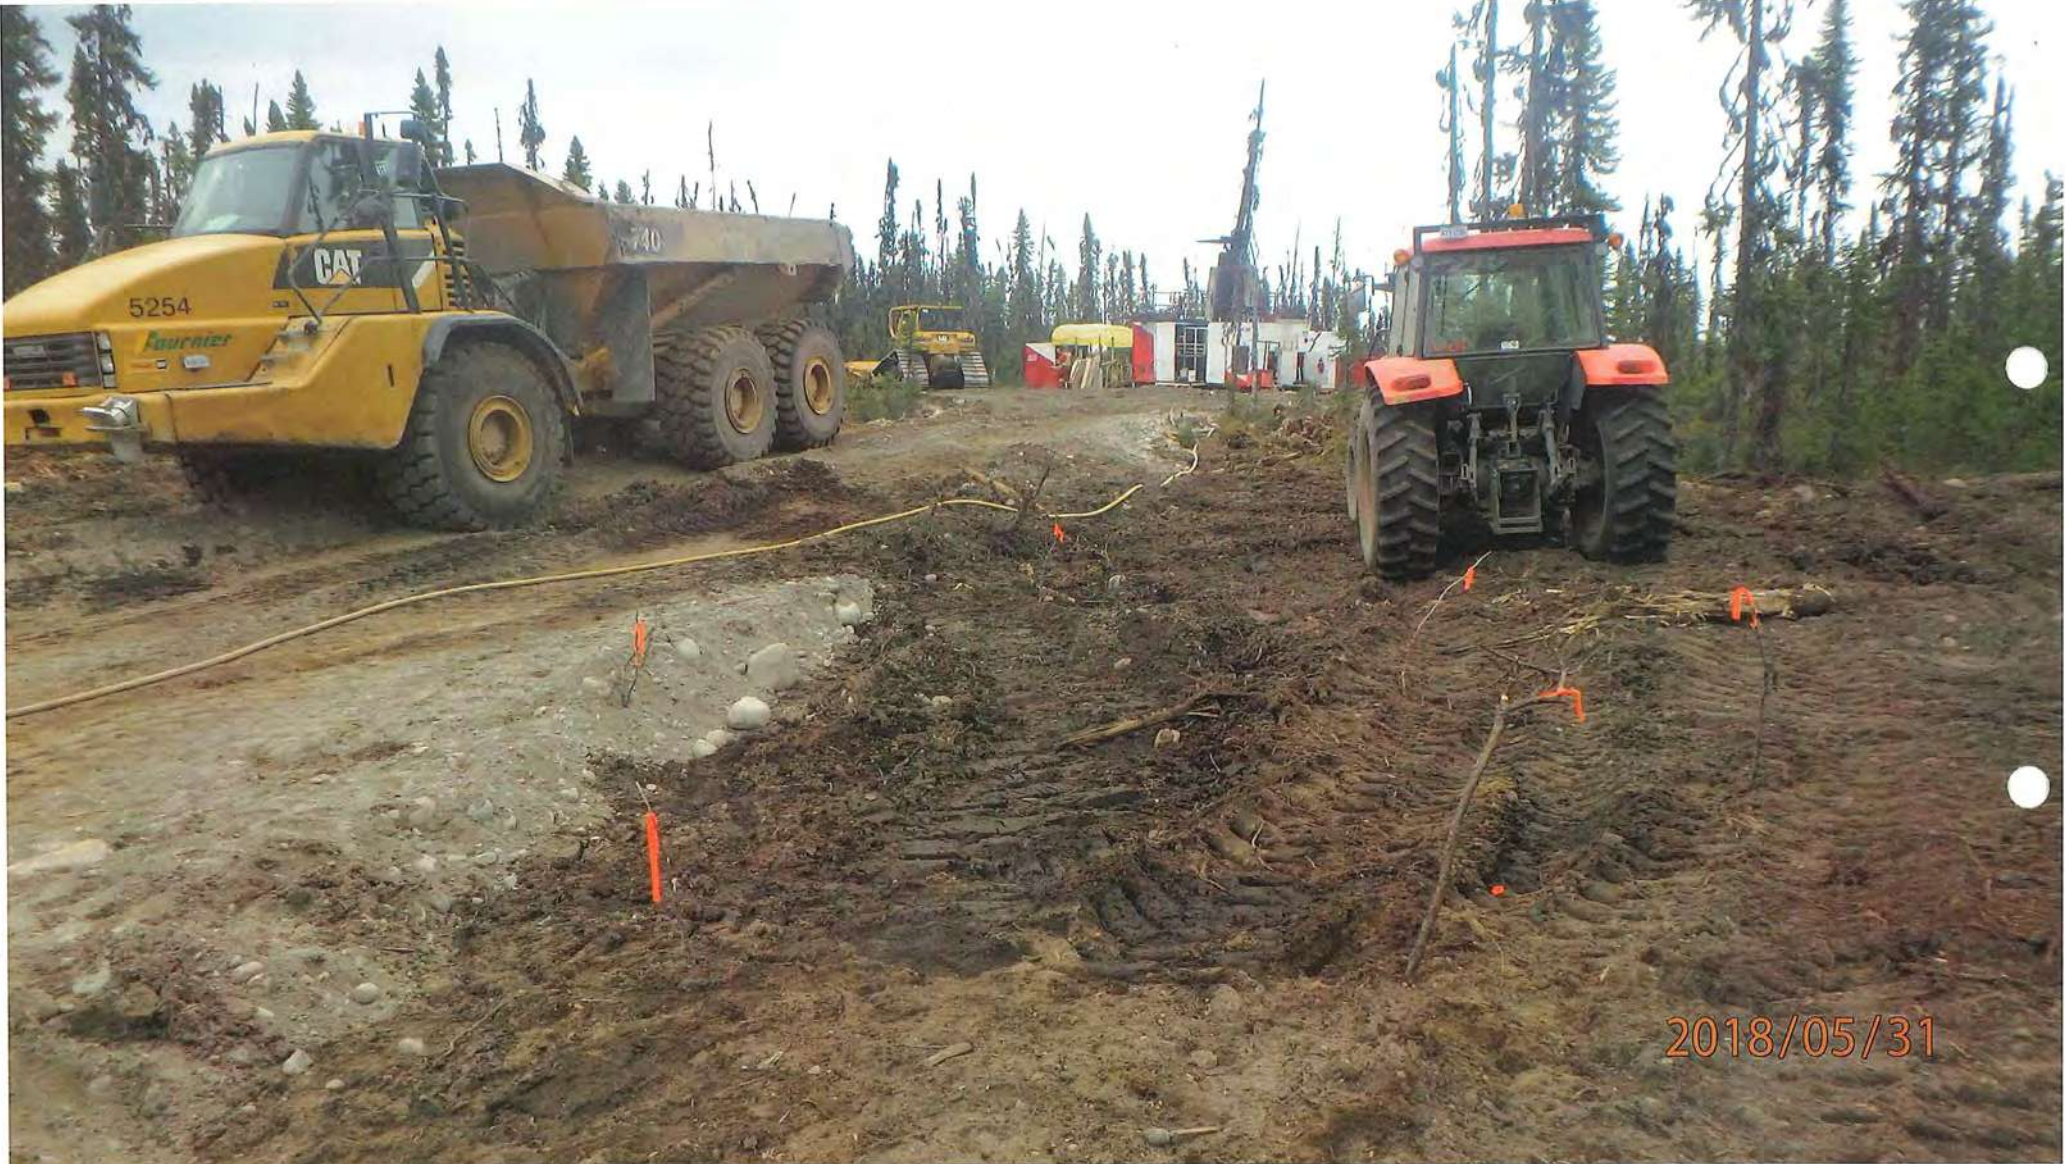
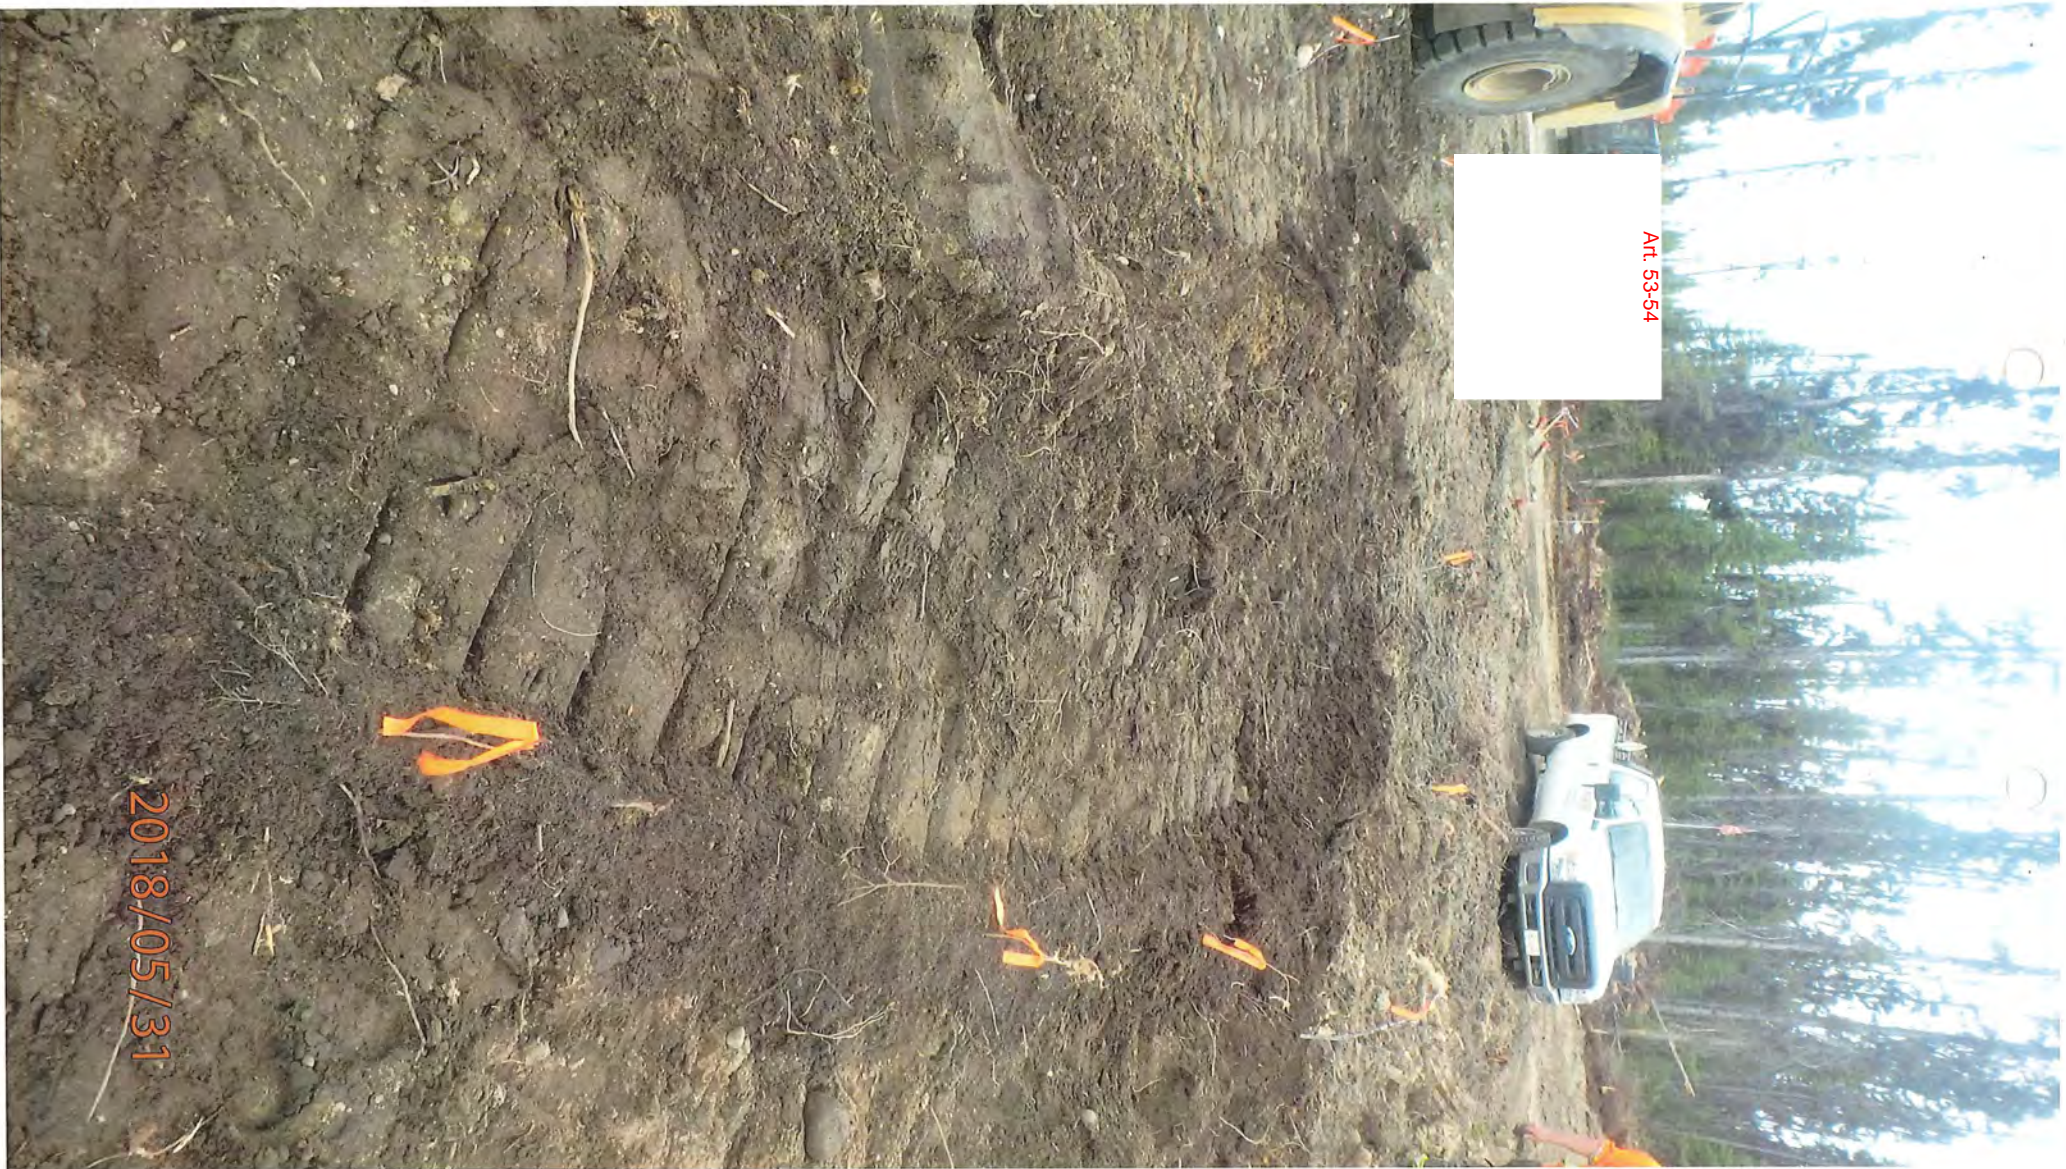
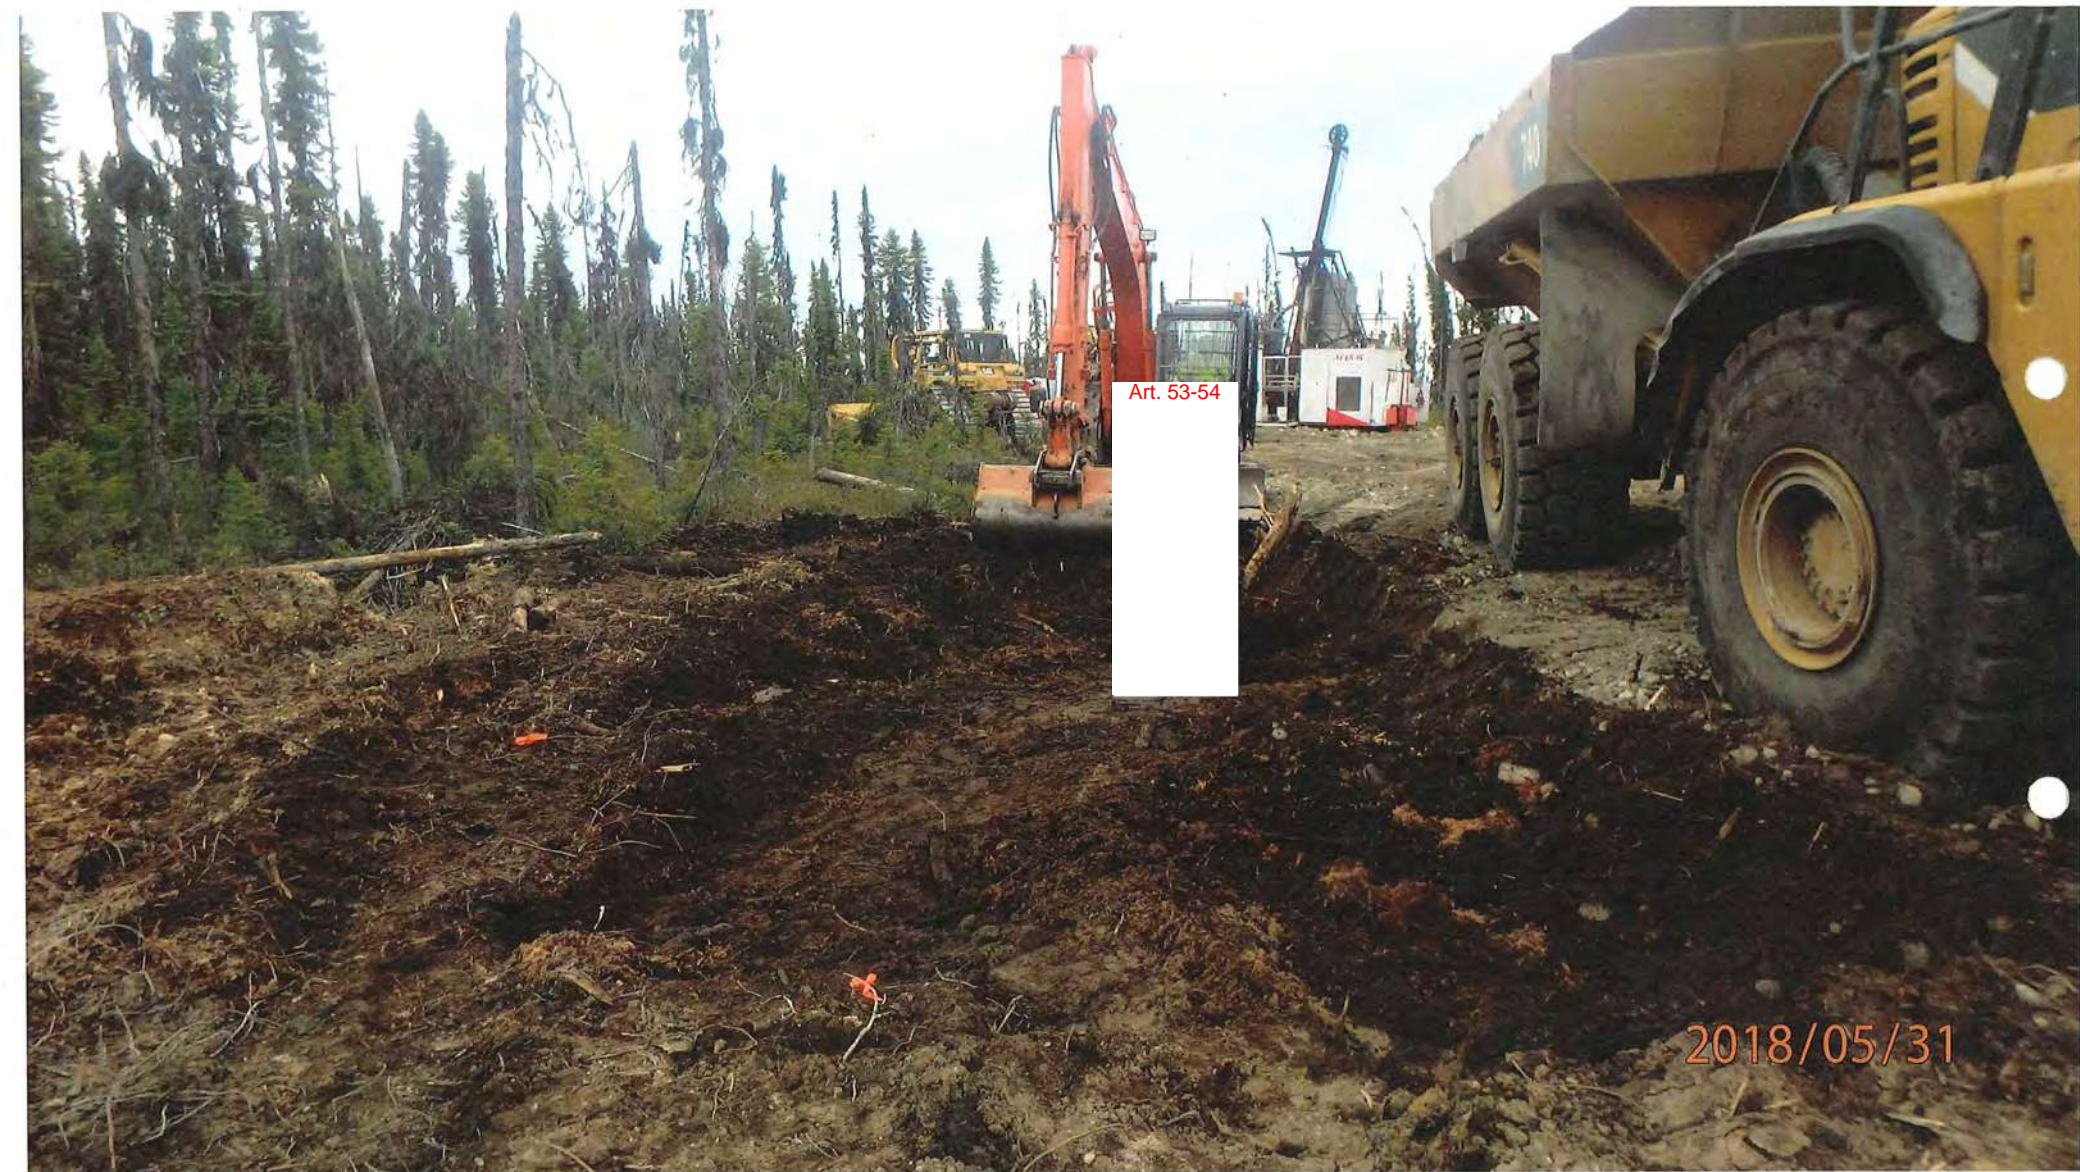
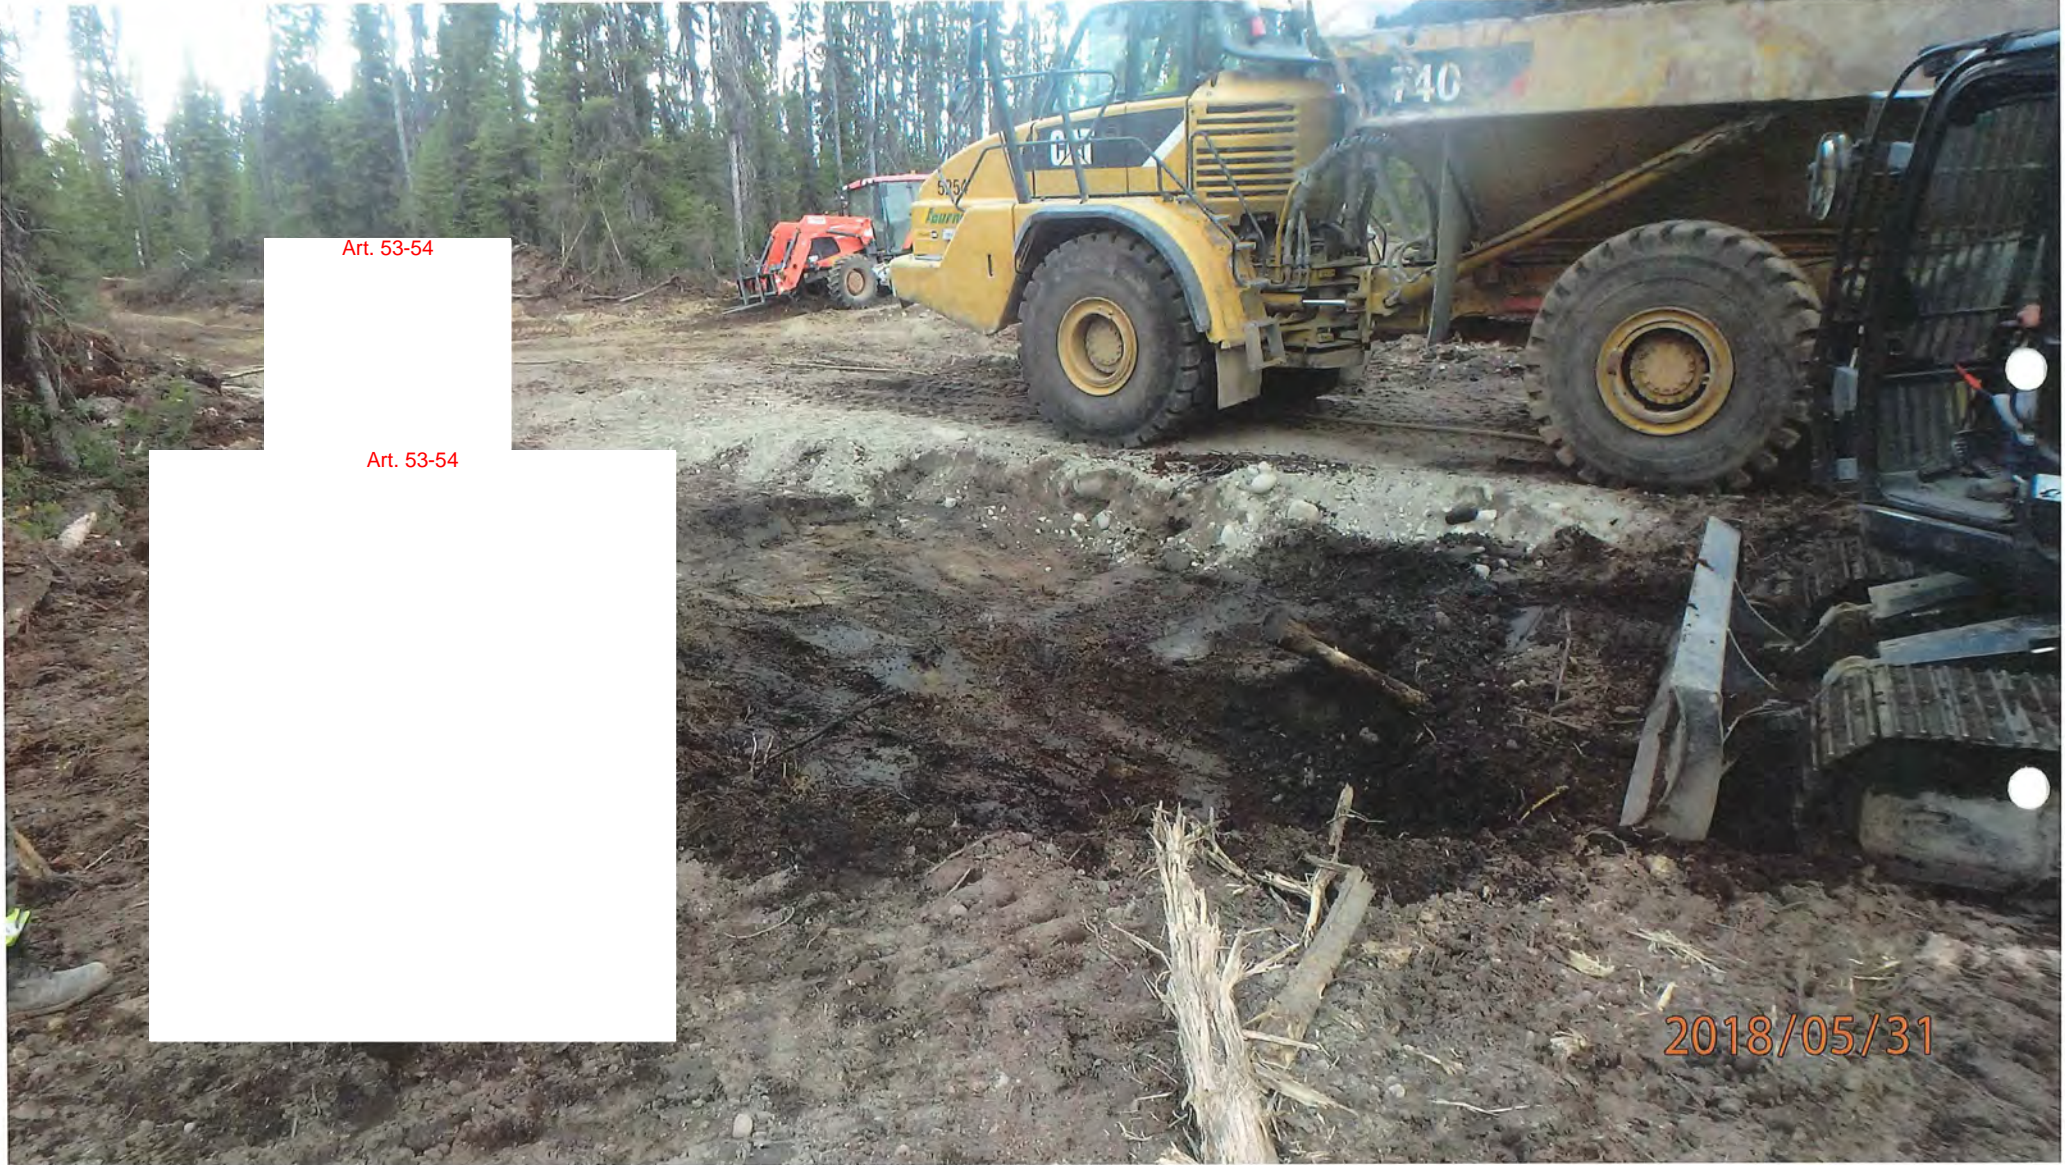
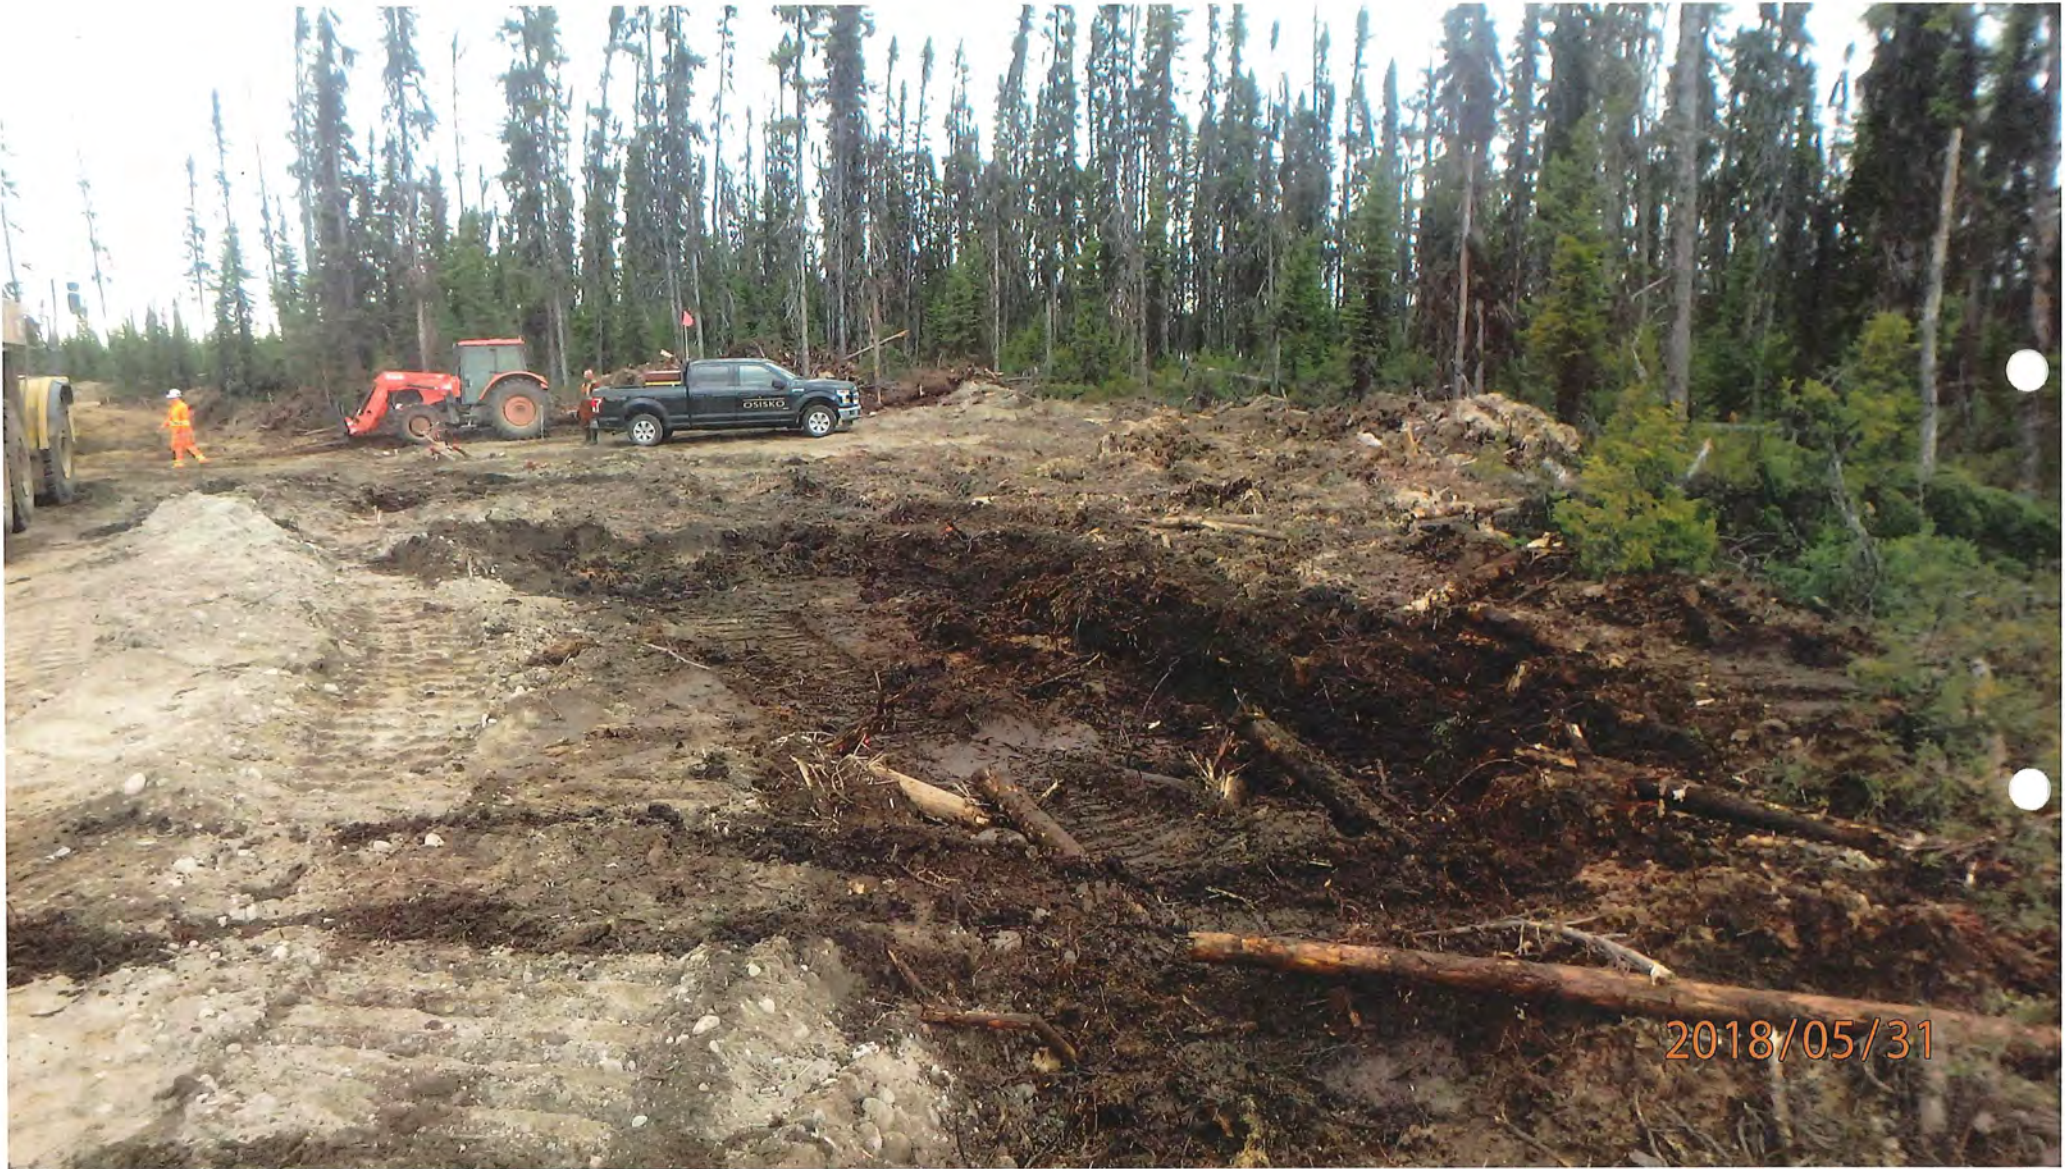
La valve de drainage du réservoir de diesel du bulldozer servant à déplacer la foreuse 1473 de la cie Major fut probablement accrochée par une branche lors d'un déplacement en bordure du boisée ce qui a laissé s'écouler du diesel sur le sol par le tuyau de vidange. Le réservoir étant presque vide, des gouttes de fuel ont coulées sur le sol en bordure du chemin durant environ 24h... il est donc estimé que c'est plus ou moins 30L qui ont coulé sur le sol (un réservoir plein contient 250L donc, lorsque l'aiguille est dans le rouge, il doit rester environ 30 à 40L...).

Le bulldozer ayant été déplacé durant la matinée avant la découverte du déversement, celui-ci se voit répartie sur 2 zones (la zone 1 étant plus importante que la zone 2). La coordonnée GPS fut prise sur le chemin entre les 2 zones. Suite à la découverte du déversement vers 16h30 par notre technicien en environnement, une rapide inspection du bulldozer a permis de couper la fuite avant de le déplacer à nouveau en dehors de la zone à excaver. Une pelle mécanique fut immédiatement demandée sur le site et la benne d'une camion de 40t fut remplie du sol contaminé. Le nettoyage s'est terminé vers 18h30 et le sol fut ensuite transvidé dans nos conteneurs de sol contaminé (qui sera disposé par la cie AMNOR).

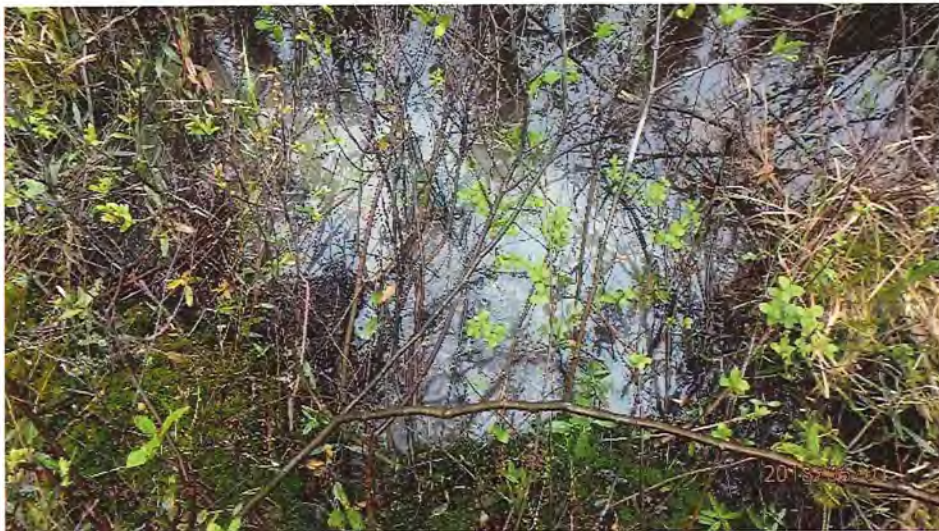
Photo 8: Eau grise s'infiltrant au point d'entrée

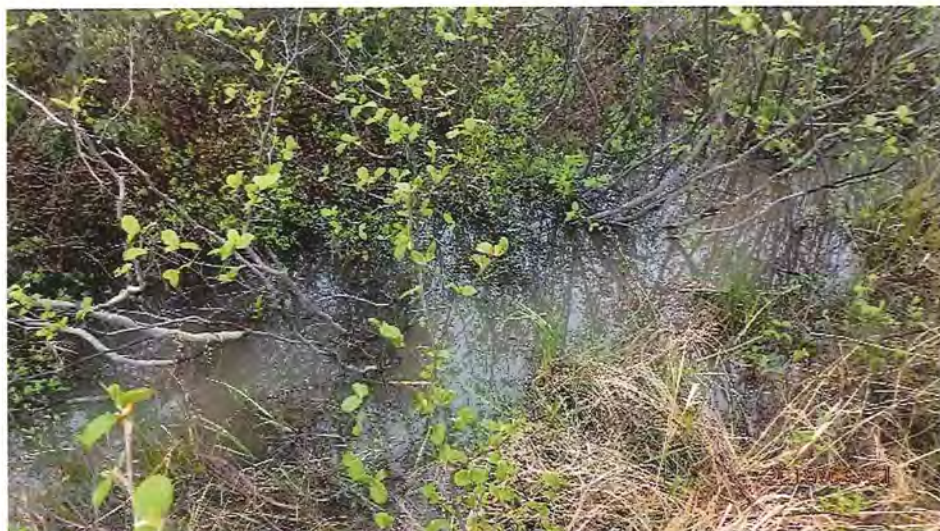
Photo 9: Eau grise à 50m en aval du point d'entrée

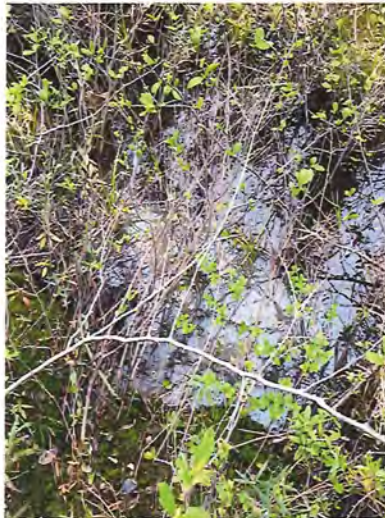
Photo 10: eau légèrement grisâtre au point d'entrée

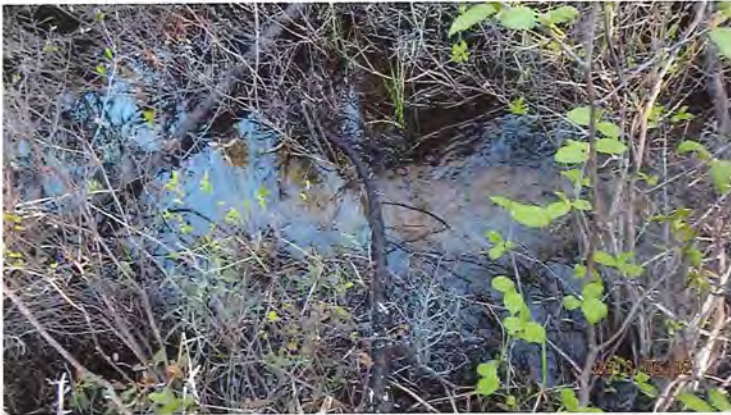
Photo 12: Eau claire au point d'entrée et en aval

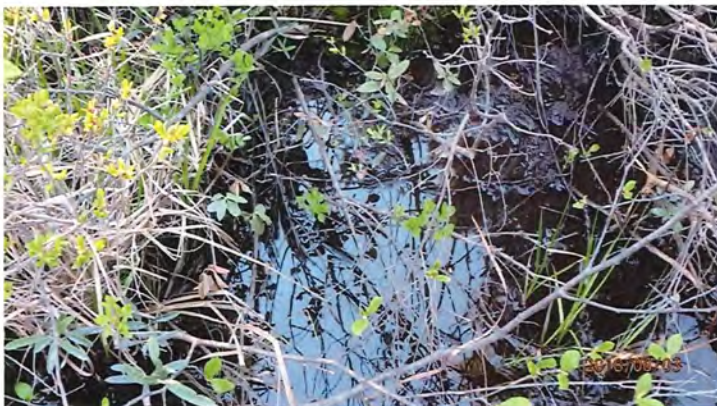
Photo 17: Eau claire dans le ruisseau sans nom

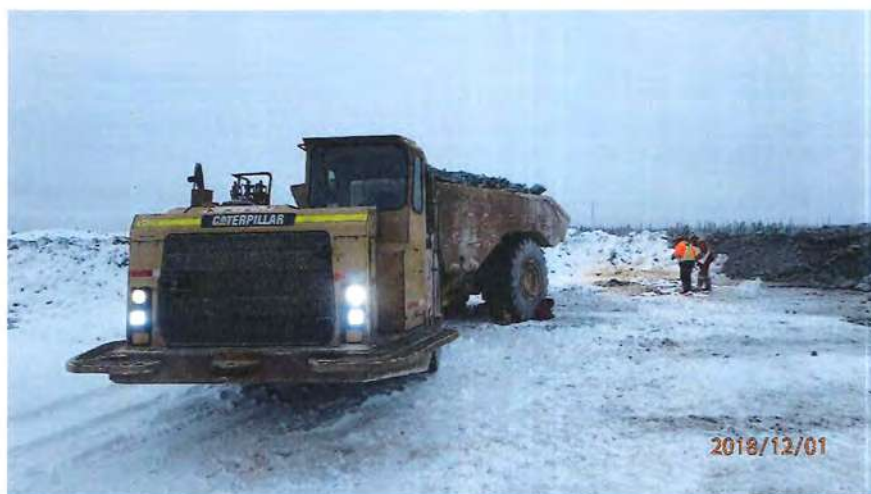
Photo 1: camion dompeur de 10T et vue d'ensemble des lieux du déversement

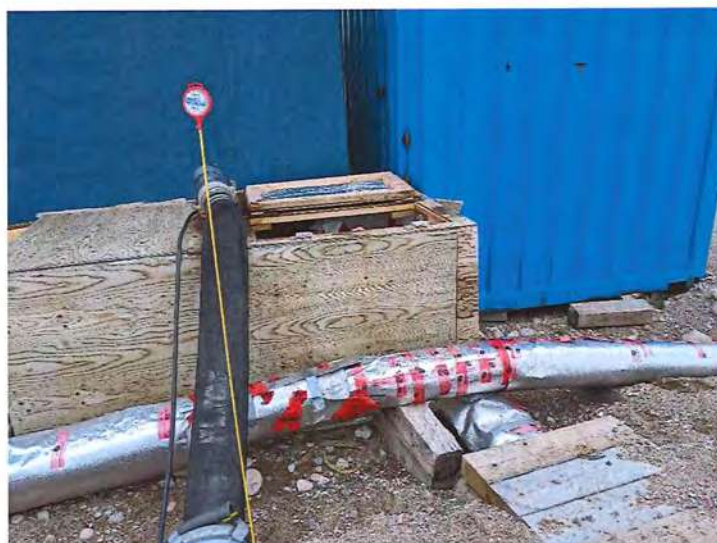
Photo 1 : Boite dans laquelle la fuite fut remarquée

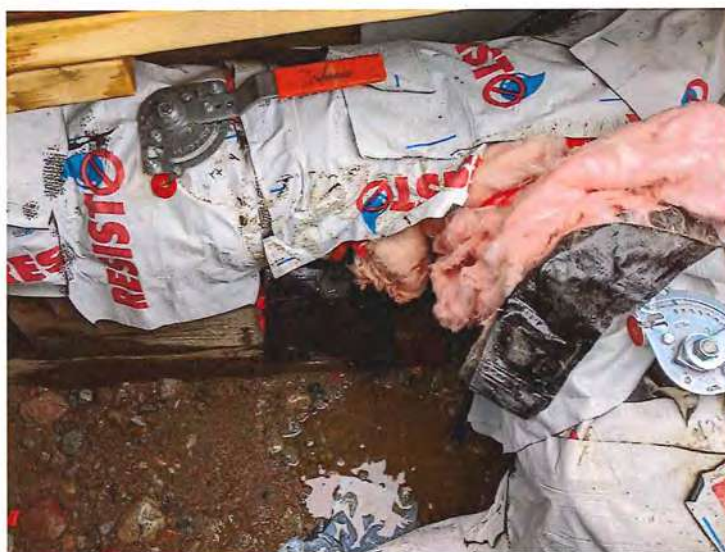
Photo 2 : flaque d'eau apparente suite à l'arrêt de la pompe

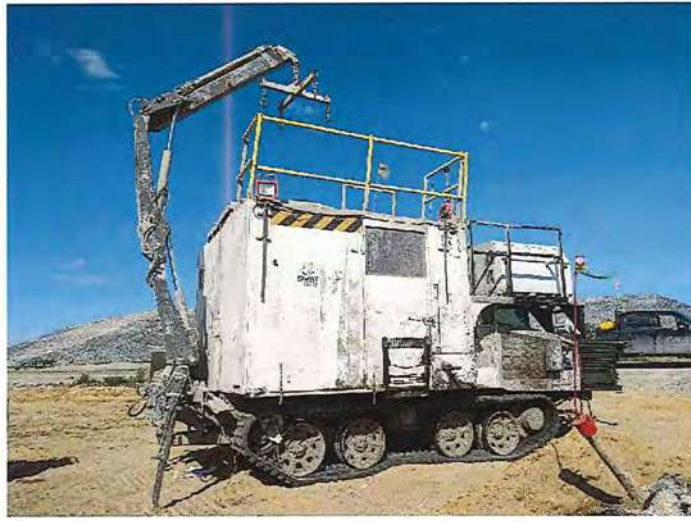
Photo 1 : camion-ciment à chenille

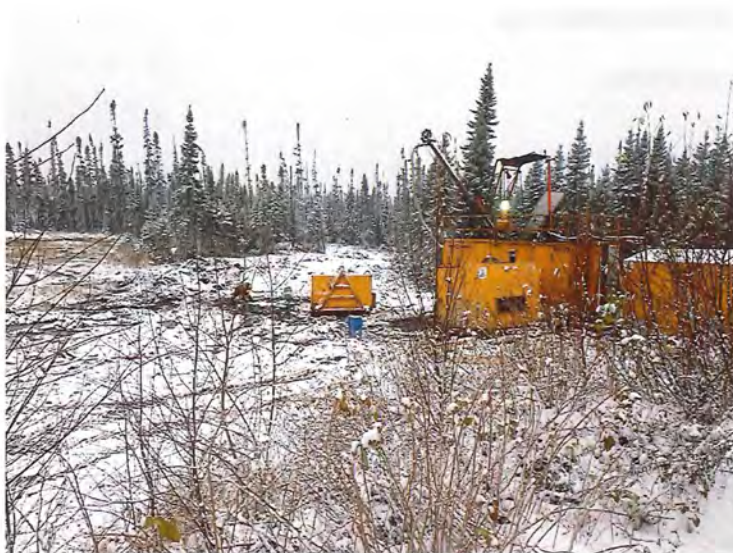
Photo 1: vue d'ensemble du site de forage

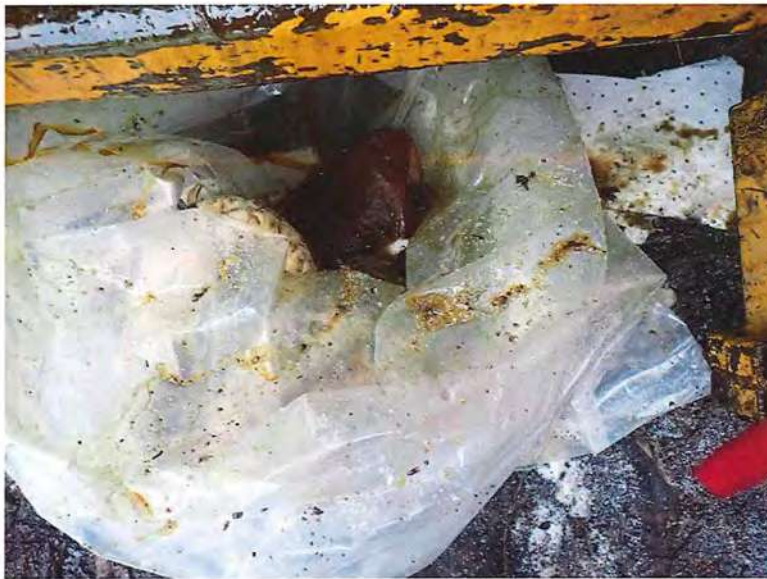
Photo 4: sac placé sous la fuite

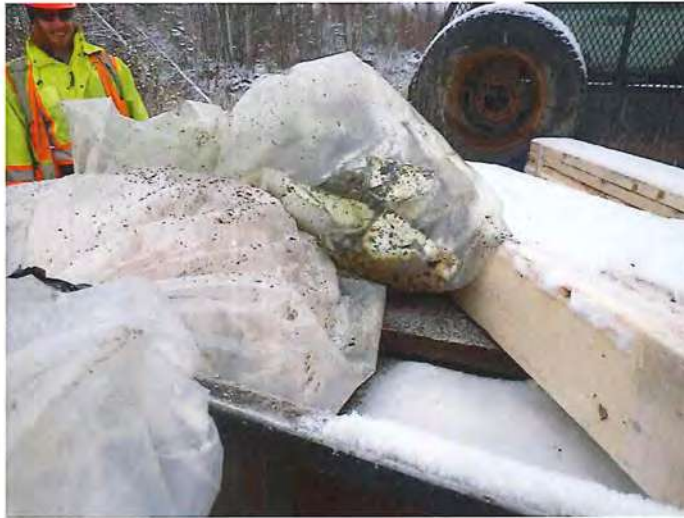
Photo 5: sacs remplis d'absorbants souillés

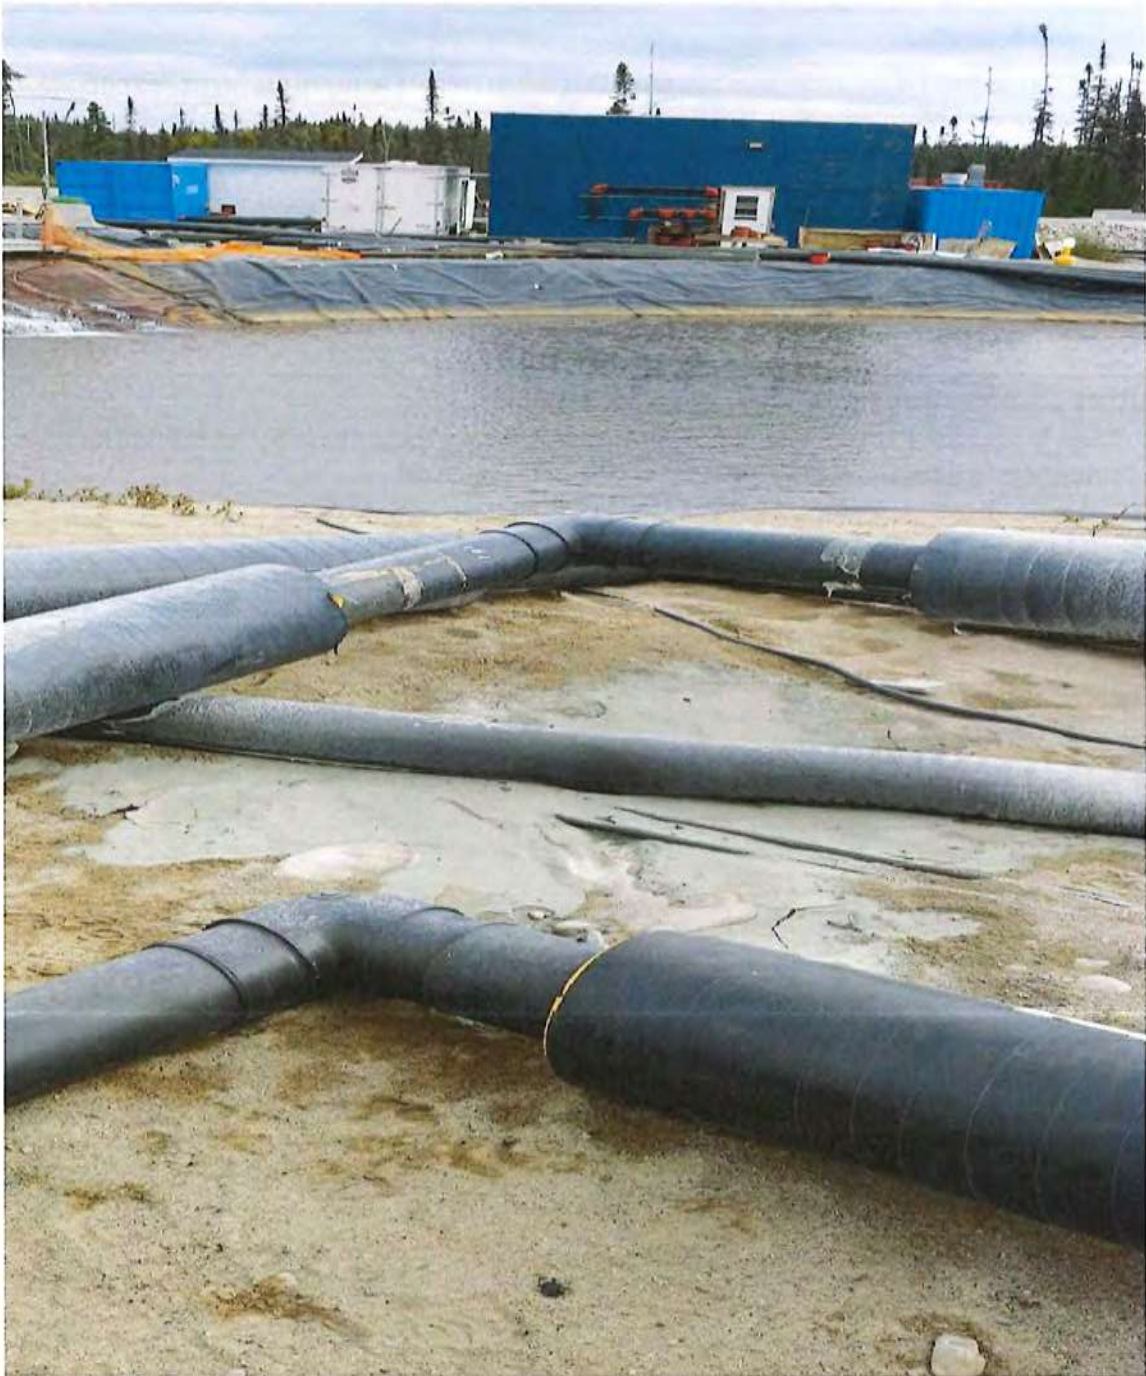
Tuyau de transfert du bassin de sédimentation au bassin collecteur en fuite

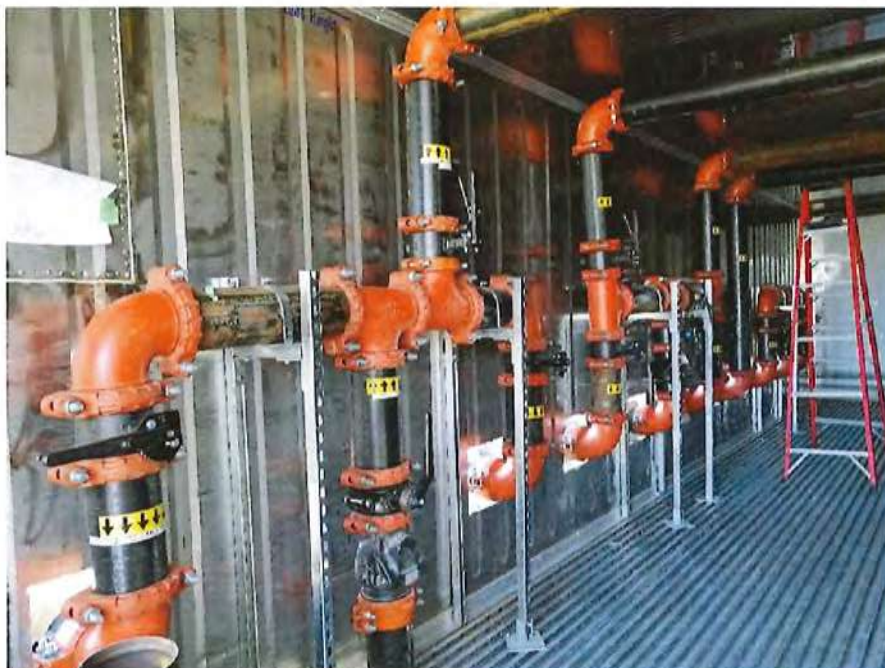
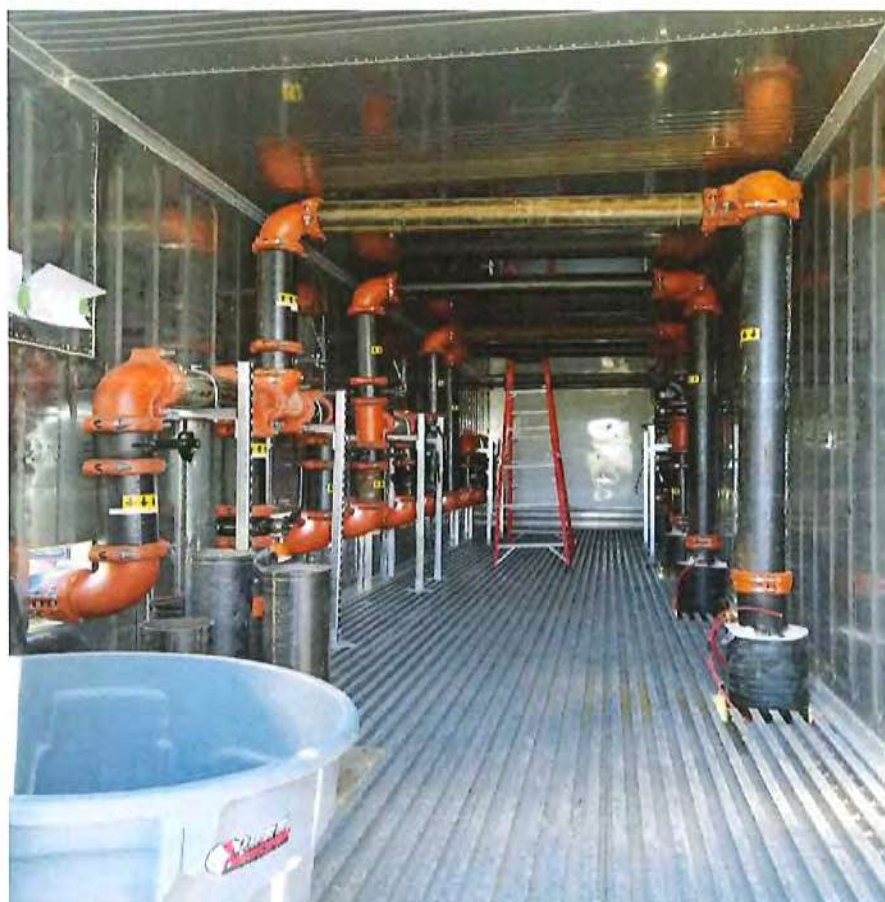
Nouveau conteneur de regroupement des valves fonctionnelles et non fonctionnelles

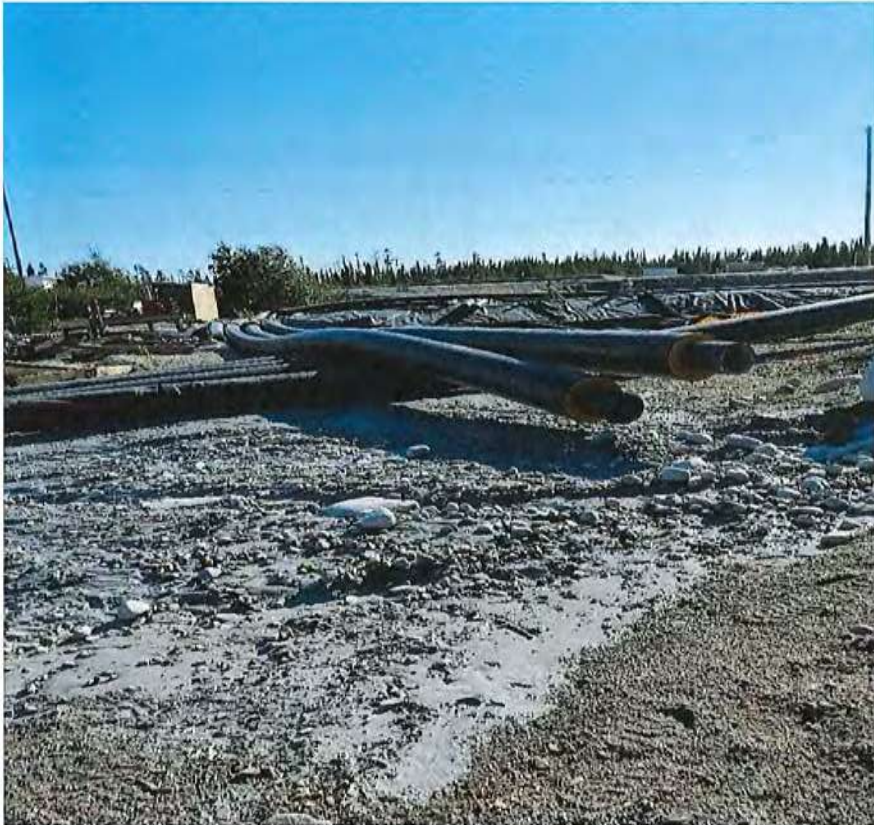
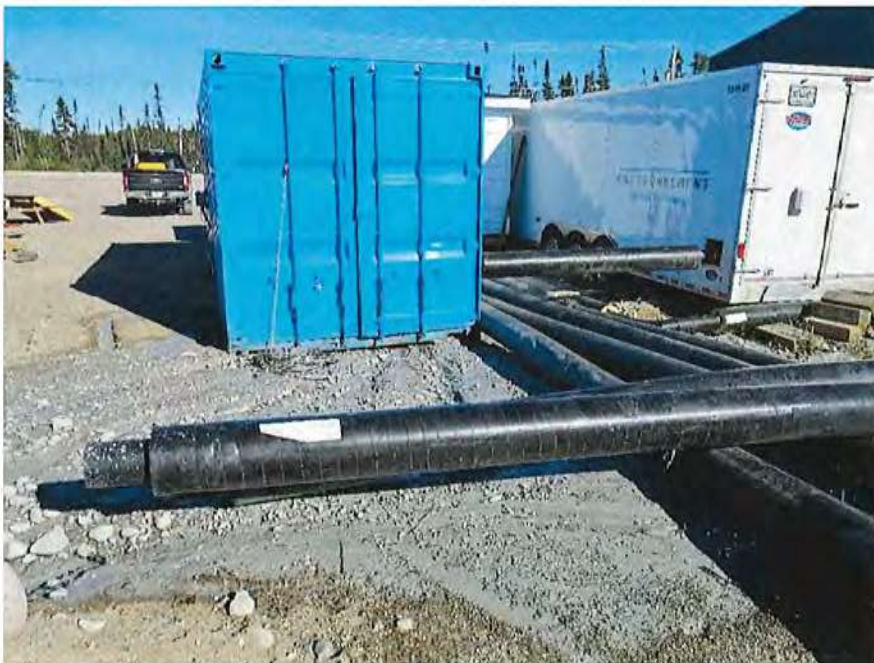
Tuyau non connecté origine de la fuite, posé en arrière de l'usine de Naoh pour être installé

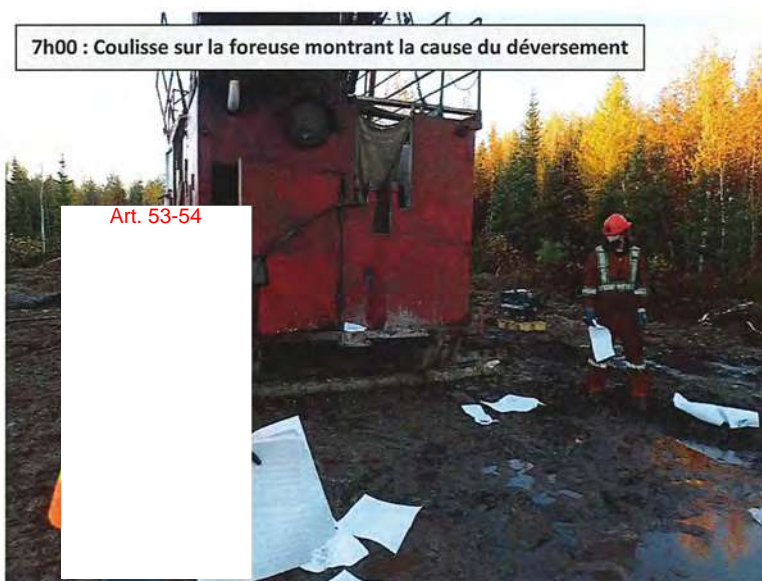
Causes et mesures correctives
<p>Causes suspectées : Pistolet bloqué par une pièce de bois et accroché dans le réservoir de la foreuse sans supervision pendant le remplissage en diesel.</p>
<p>Risque que ça se reproduise ? La procédure de ravitaillement de la compagnie G4 précise que le ravitaillement de la foreuse doit être faite en présence de deux travailleurs. De plus, il est bien précisé lors de la rencontre d'accueil du site Windfall qu'il est interdit de bloquer un pistolet lors du ravitaillement d'un équipement au risque d'être expulsé du site.</p>
<p>Mesures correctives : Les employés en cause dans ce déversement ont été expulsés du site Windfall et resteront bannis.</p>
<p>Autres commentaires</p>
Réservé au Service de l'environnement
<p>Signature 1 : ___Andrée Drolet___ Date complétée : ___2021-10-06___ Signature 2 : _____ Date complétée : _____</p>

7h00 : Coulisse sur la foreuse montrant la cause du déversement
