**Aménagement Saint-Timothée**

## **Structure 1- Travaux en urgence**

**Demande de décret de soustraction à la procédure  
d'évaluation et d'examen des impacts en vertu de l'article  
31.7.1 de la *Loi sur la qualité de l'environnement***

**Mars 2020**

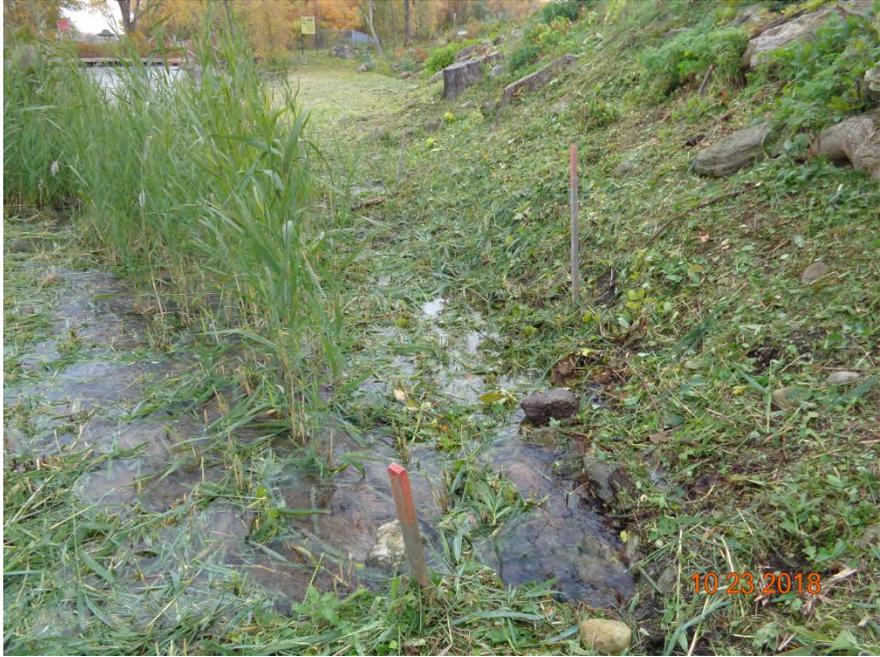
<p><b>Identification :</b> Obs. 1 – PM 320 à 326</p>	
<p><b>Remarque :</b> Vue générale Grand débit Présence de souche coupée en mars 2018</p>	
<p><b>Photo A. 6</b></p>

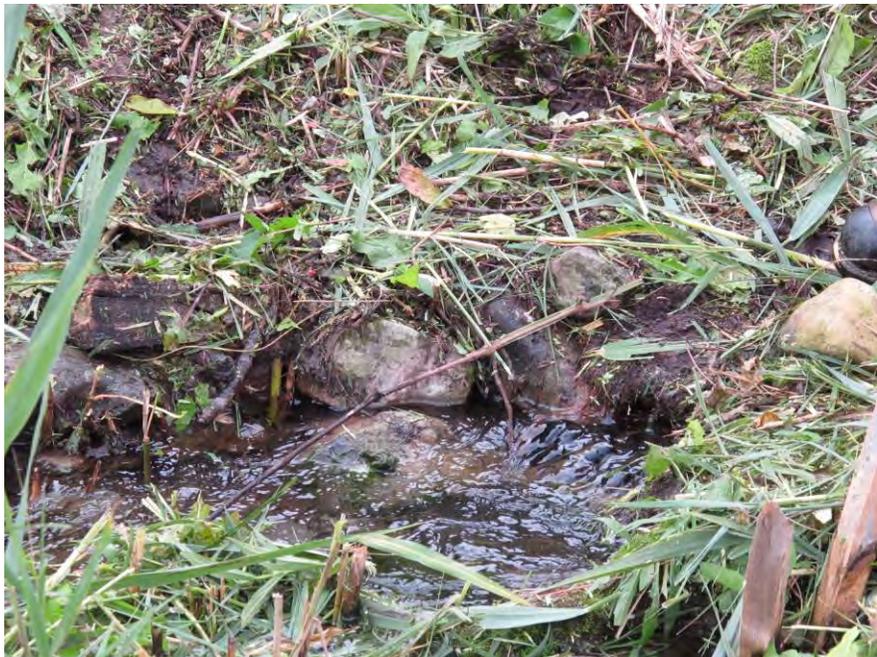
<p><b>Identification :</b> Obs. 1 – PM 320 à 326</p>	
<p><b>Remarque :</b> Bouillonnement Eau claire</p>

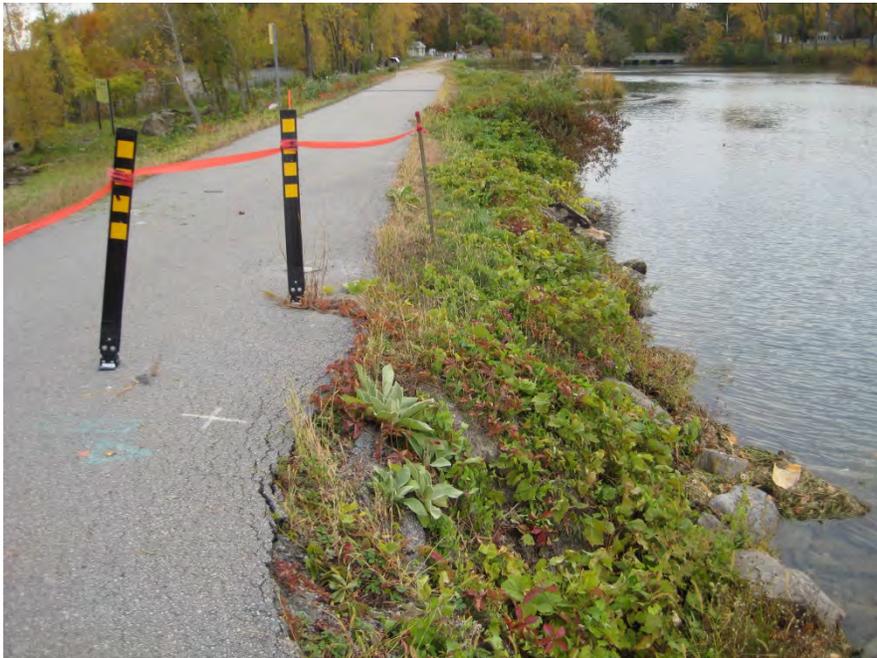
<p><b>Identification :</b> Obs. 5 – PM 330</p>	
<p><b>Remarque :</b> Glissement</p>	
<p><b>Photo A. 10</b></p>

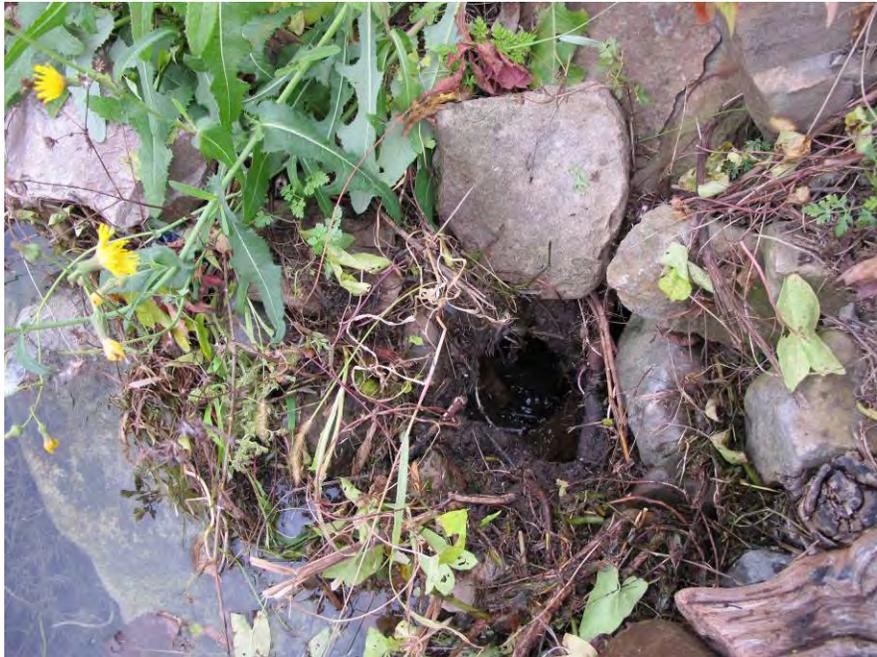
<p><b>Identification :</b> Obs. 5 – PM 330</p>	
<p><b>Remarque :</b> Écoulement audible à travers l'enrochement</p>

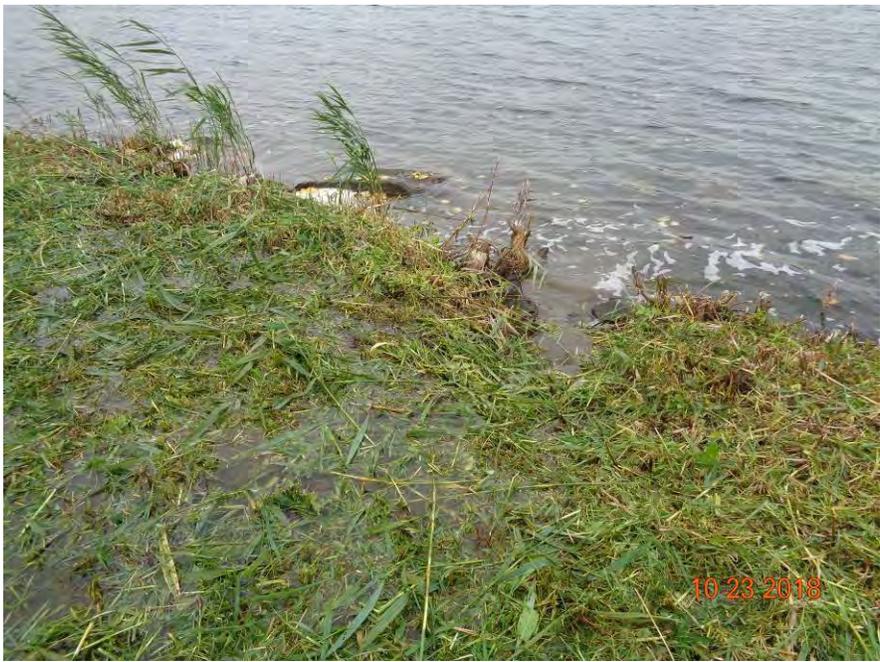
<p><b>Identification :</b> Obs. 11 – PM 274 à 286</p>	
<p><b>Remarque :</b> Eau claire</p>	
<p><b>Photo A. 14</b></p>

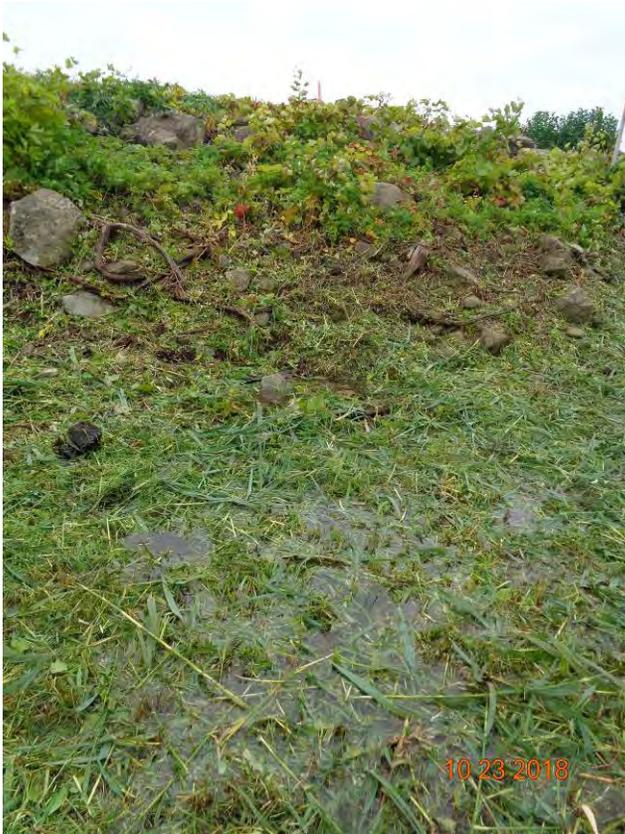
La présence des souches récemment coupées sur le parement aval n'est pas idéale non plus, d'autant plus puisque la pente aval est globalement très raide, et, comme celles en amont, causeront éventuellement des chemins préférentiels dans le remblai en se décomposant.

<p><b>Identification :</b> Obs. 11 – PM 274 à 286</p>	
<p><b>Remarque :</b> Présence de souches</p>

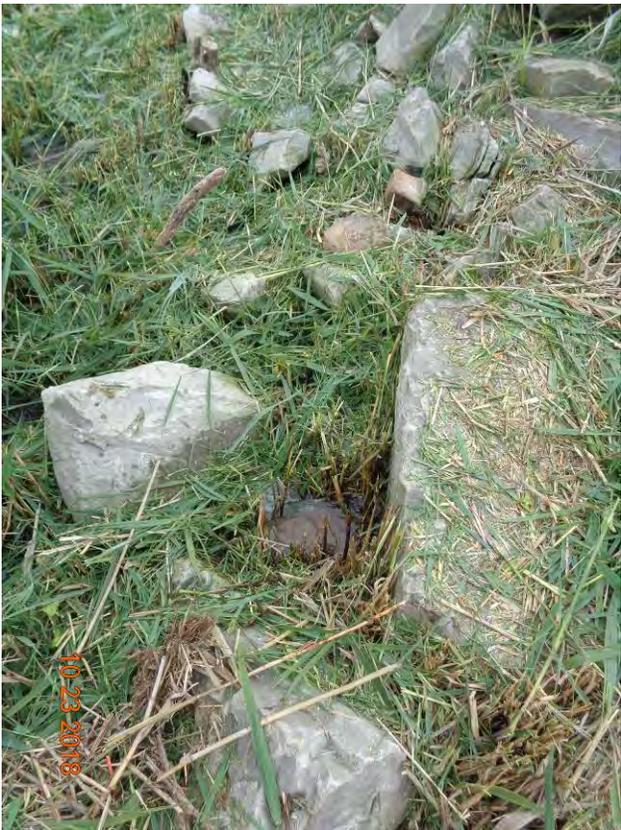
<b>Identification :</b> Obs. 10 – PM 250 à 265	
<b>Remarque :</b> Exfiltration au travers de l'enrochement Eau claire Débit grand	
<b>Photo A. 16</b>

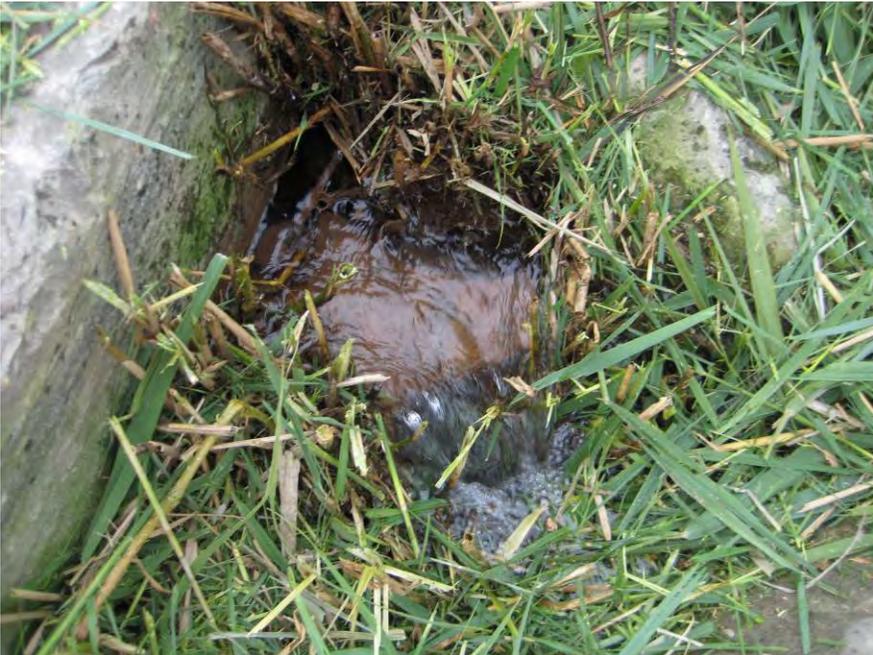
<b>Identification :</b> Obs. 10 – PM 250 à 265	
<b>Remarque :</b> Exfiltration au travers de l'enrochement Eau claire Débit grand

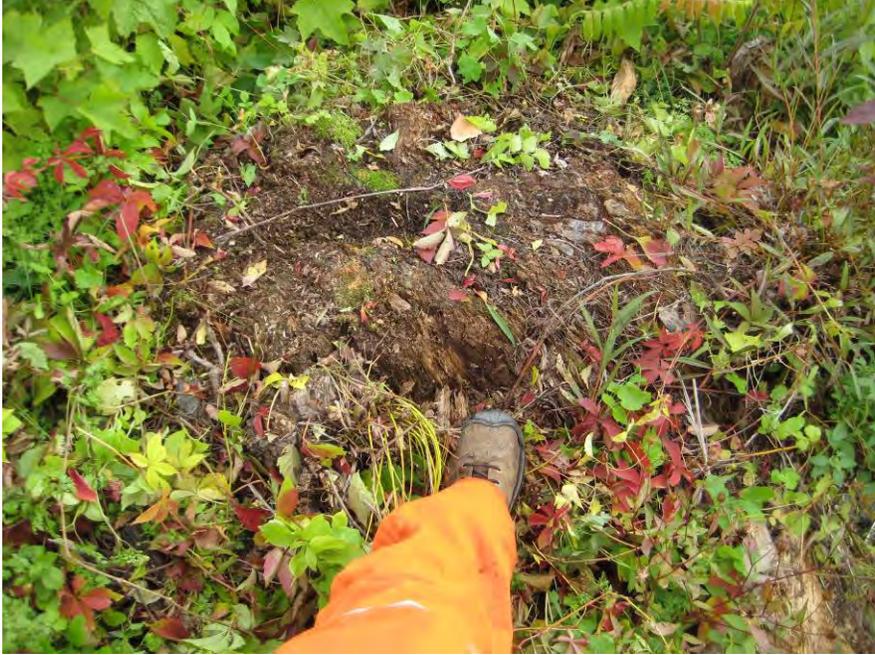
La présence de souches d'arbres dans un état de décomposition avancée sur le parement amont est nullement souhaitable, puisque les racines peuvent causer des chemins d'écoulement préférentiels au travers l'élément étanche.

<p><b>Identification :</b> Parement amont – PM 250</p>	
<p><b>Remarque :</b> Souche dans un stade avancé de décomposition</p>

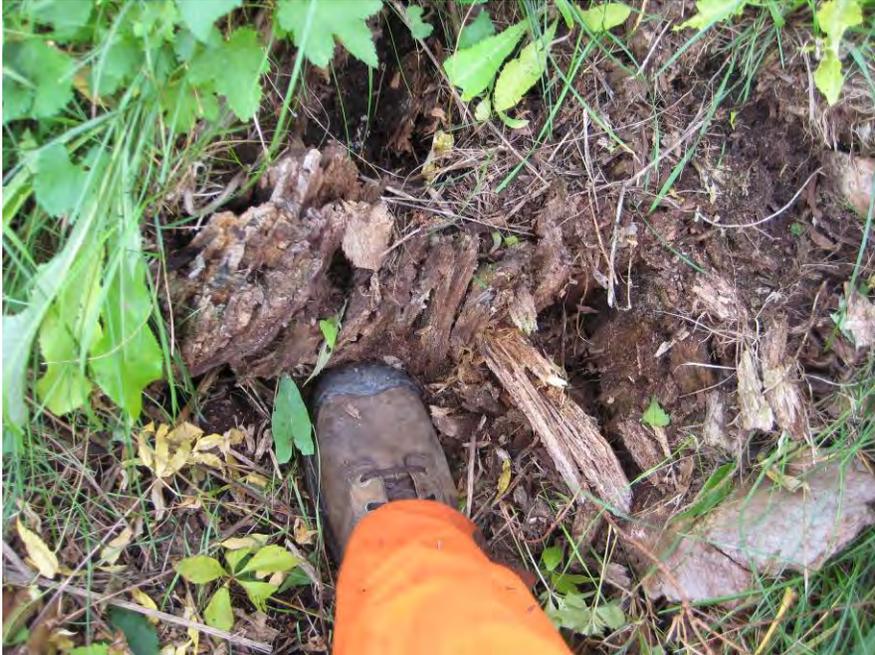
<p><b>Photo A. 18</b></p>	
<p><b>Identification :</b> Parement amont – PM 250</p>	
<p><b>Remarque :</b> Souche dans un stade avancé de décomposition</p>

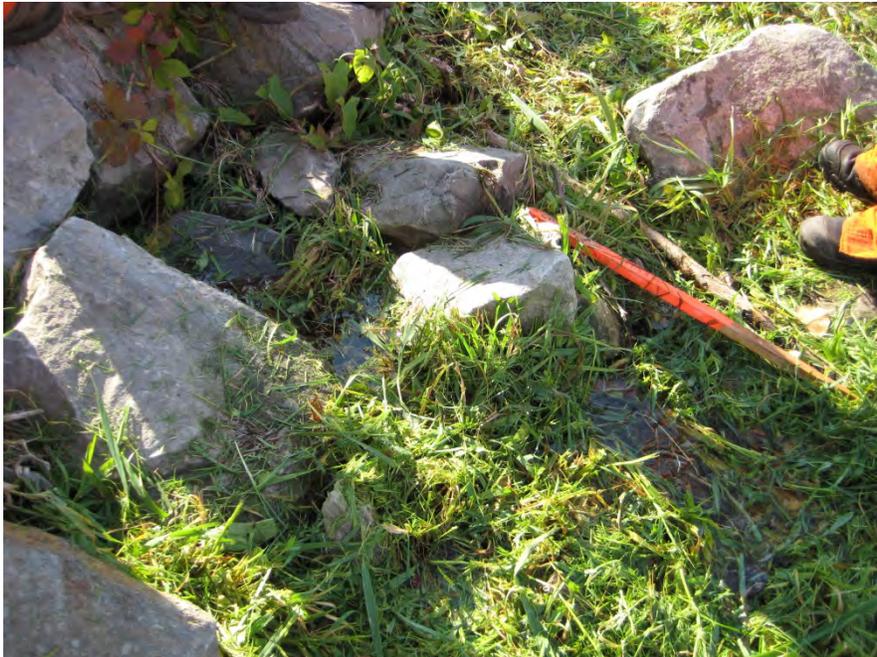
<p><b>Identification :</b> Obs. 9 – PM 180 à 220</p>	
<p><b>Remarque :</b> Venue d'eau claire</p>

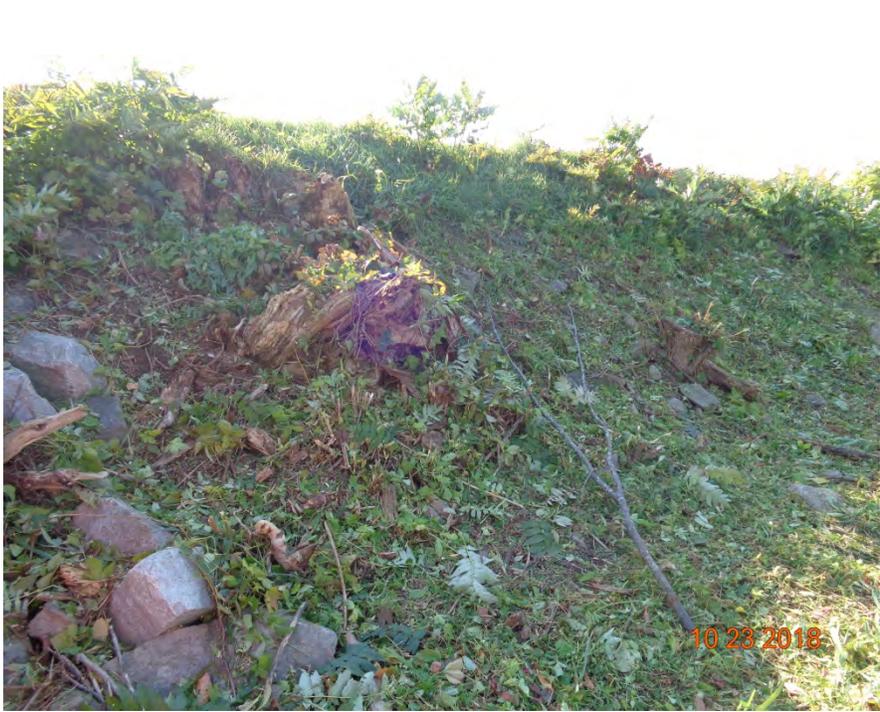
<p><b>Identification :</b></p> <p>Obs. 9 – PM 180 à 220</p>	
<p><b>Remarque :</b></p> <p>Présence de souches dans un état de décomposition avancée (PM 200)</p>

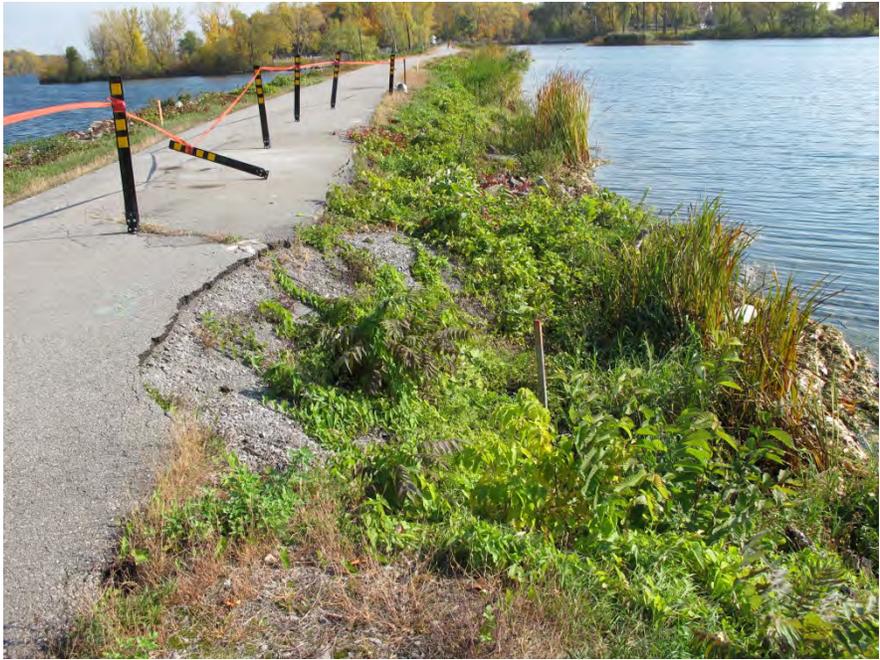
<p><b>Photo A. 22</b></p> <p><b>Identification :</b></p> <p>Obs. 3 – Glissement circulaire   PM 200 à 213</p>	
<p><b>Remarque :</b></p> <p>Phénomène dynamique</p> <p>Progression depuis septembre 2018</p>

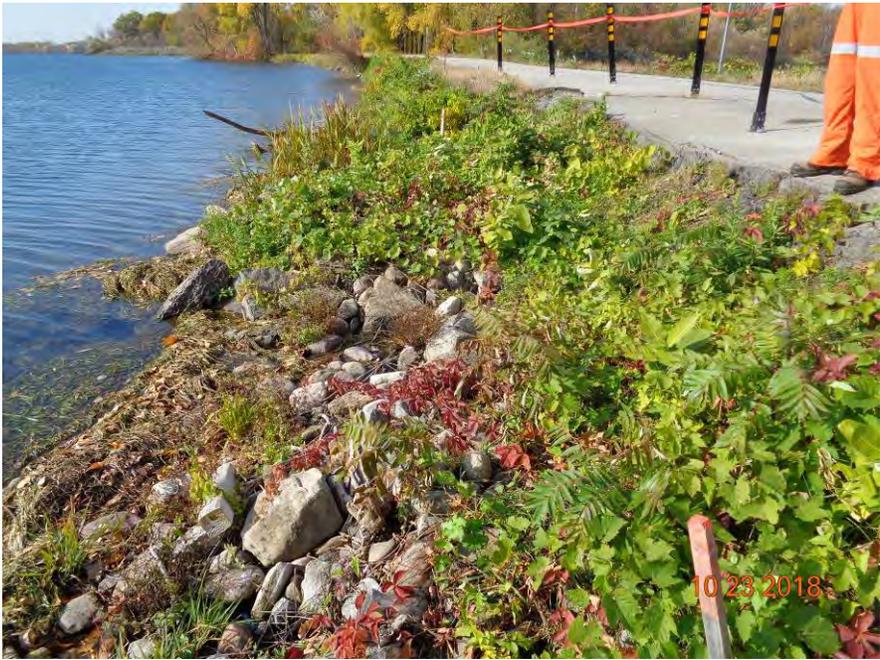
<p><b>Identification :</b></p> <p>Obs. 3 – Glissement circulaire   PM 200 à 213</p>	
<p><b>Remarque :</b></p> <p>Formation d'un plateau</p>	
<p><b>Photo A. 24</b></p>

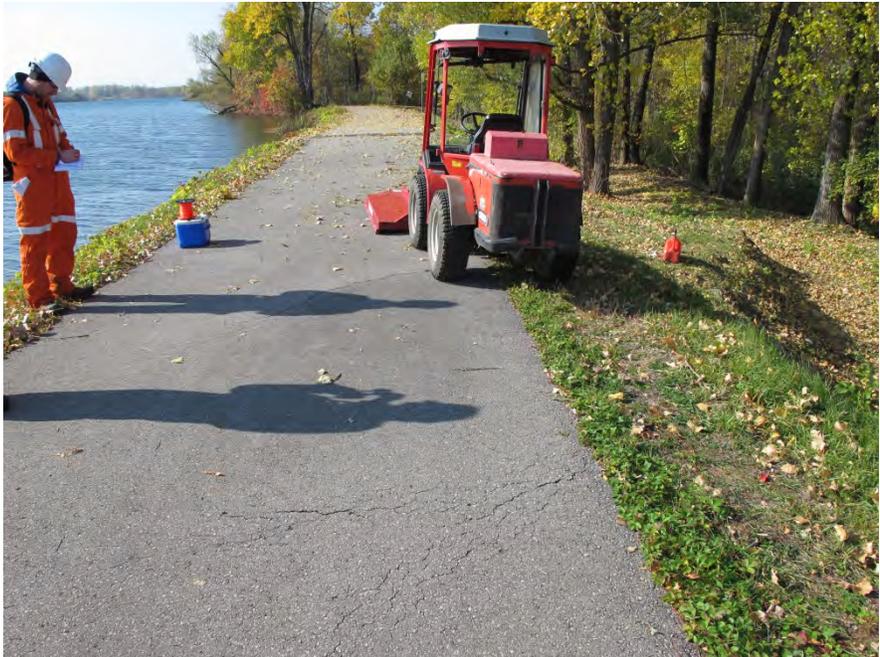
<p><b>Identification :</b></p> <p>Nouvelle observation – PM 135</p>	
<p><b>Remarque :</b></p> <p>Fissure dans l'asphalte</p>

- Relever les fissures observées sur le pavé au voisinage du PM 135 comme nouvelle observation visuelle (photo A.24 de l'annexe A).
- Réaliser une bathymétrie (prévue au courant de la semaine du 22 octobre 2018) perpendiculaire à la structure 1 en amont avec des lignes de relevés rapprochées et une densité élevée de points le long des profils sur une distance de 20 m par rapport au remblai. L'objectif technique consiste à détecter tout mouvement particulier ou anomalie de la surface du parement amont).

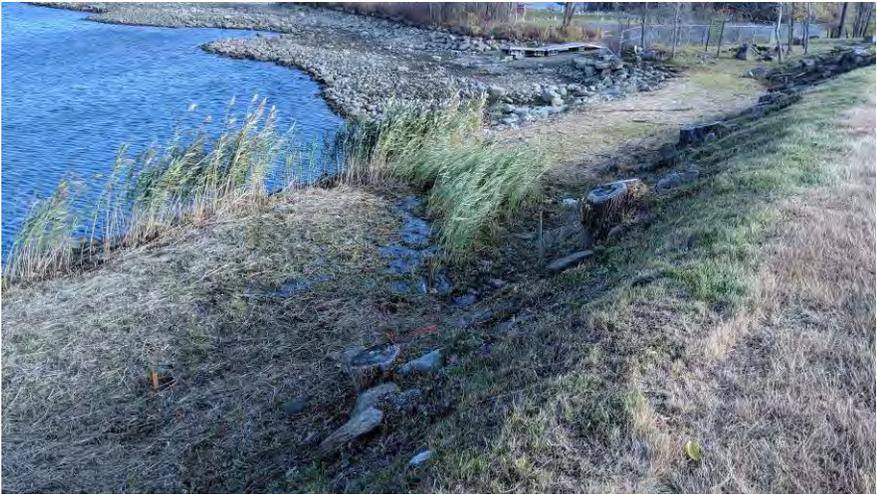
<b>Identification :</b> Obs. #1 – PM 320	
<b>Remarque :</b> Vue d'ensemble Réduction de la zone humide Le bouillonnement visible le 23 octobre n'est plus présent	
<b>Photo A. 12</b>
