Le 10 février 2021

DESTINATAIRE : Danielle Hubert, Municipalité des Îles-de-la-Madeleine
EXPÉDITRICE : Josée Desgagné, Direction du soutien à la réduction des risques de sinistres
DATE : Le 10 février 2021
OBJET : Appréciation des risques relatifs aux aléas côtiers du secteur de la falaise rocheuse à Cap-aux-Meules aux Îles-de-la-Madeleine

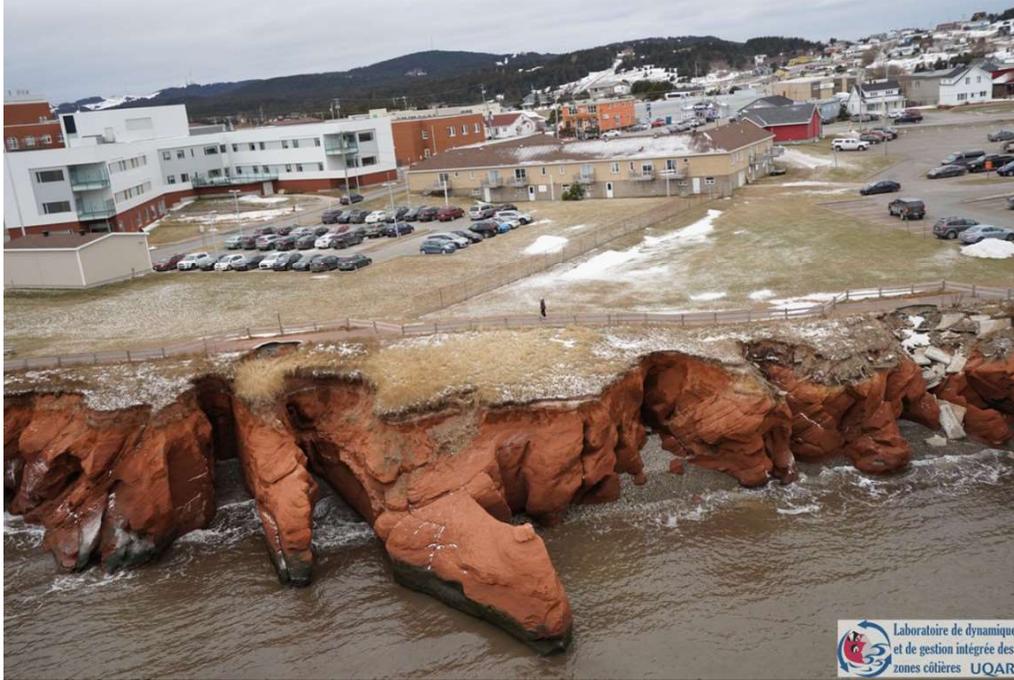
Le secteur de Cap-aux-Meules est caractérisé par des falaises rocheuses de grès rouge stratifié et mal consolidé, très sensibles à l'érosion et au recul préférentiel le long de fractures ou de discontinuités, ce qui donne un trait de côte en dents de scie (figure 2). Les cicatrices d'érosion forment des échancrures et des grottes qui évoluent rapidement, dont certaines atteignent même jusqu'à 100 m de profondeur dans l'archipel (figure 3).

Figure 2. Falaise de grès rouge en dents de scie

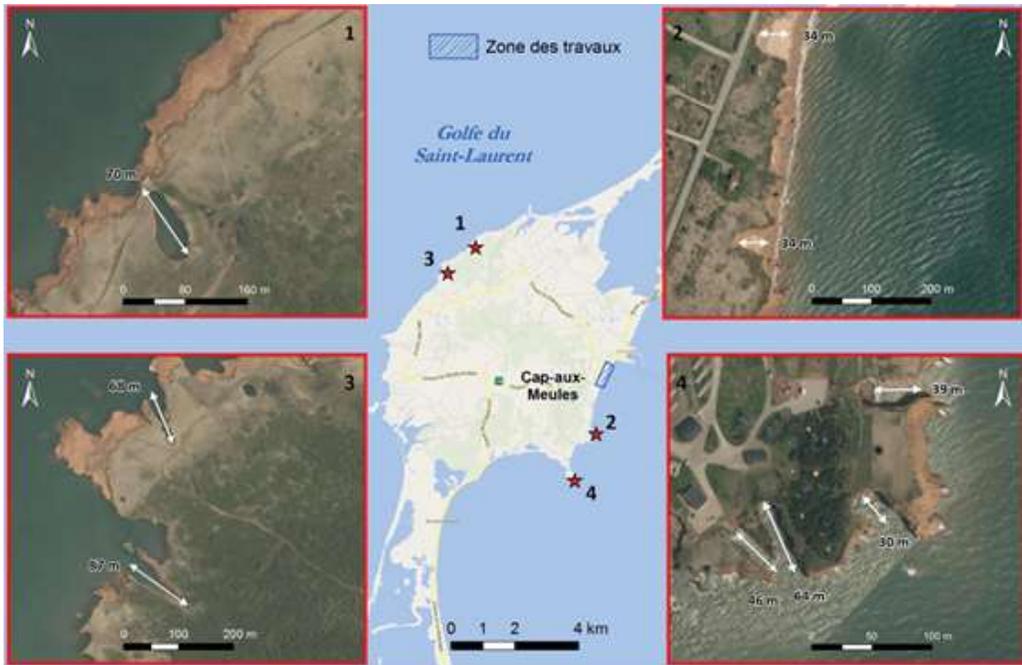
Figure 3. Profondeur des échancrures aux Îles-de-la-Madeleine

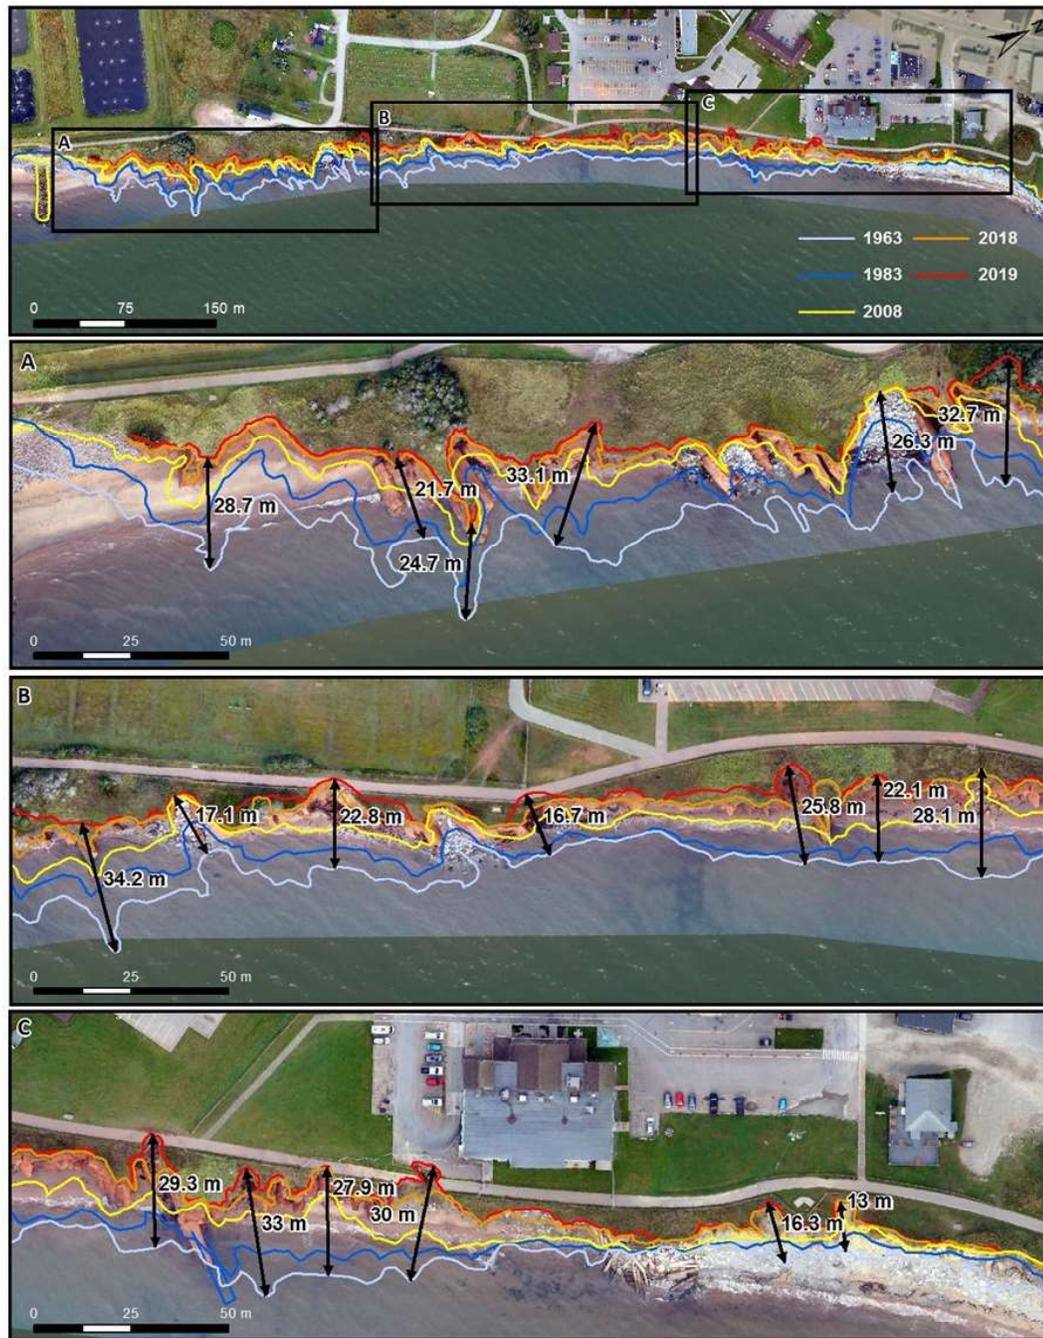
zones plus friables, le taux maximal de recul observé et mesurable a atteint 0,61 m/an depuis 1963, ce qui a généré une perte de terrain jusqu'à 44 m et même jusqu'à 70 m où il y a des grottes profondes (Bossé, 2012 ; MSP, 2016). La figure 6 montre l'ampleur des reculs mesurables à la suite de l'effondrement du toit des grottes formant des échancrures à différents endroits sur l'archipel. Dans le secteur des travaux, le recul maximal enregistré en une année s'élève à plus de 7 m, à la suite du passage de la tempête post-tropicale Dorian.

Figure 6. Recul du trait de côte entre 1963 et 2019 dans le secteur visé par les travaux

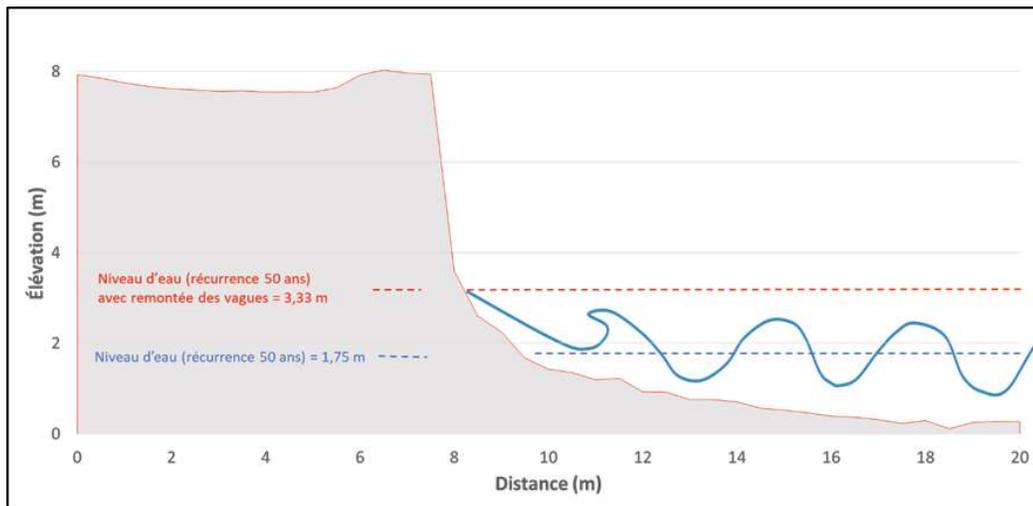
Le niveau de la mer à Cap-aux-Meules atteint une élévation de 1,14 m (NMM) pour une récurrence de un an, de 1,27 m (NMM) pour une récurrence de 2 ans, de 1,48 m (NMM) pour une récurrence de 10 ans et de 1,75 m pour une récurrence de 50 ans. Si on ajoute la remontée des vagues, le niveau de récurrence de 50 ans atteint une élévation de 3,33 m (figures 7 et 8) (Roche et al. 2011). Ces hauteurs d'eau permettent à la mer d'atteindre régulièrement la falaise et de l'exposer au sapement par les vagues. Ces conditions sont favorables à l'érosion préférentielle à la base de la falaise, laissant des blocs rocheux de différentes tailles en porte-à-faux. Ces blocs finissent par se détacher et à s'écrouler soudainement, emportant ce qui est au sommet de la falaise et écrasant ce qui est à la base.

Figure 7. Profil de la falaise avec niveau d'eau de récurrence 50 ans et remontée de vagues

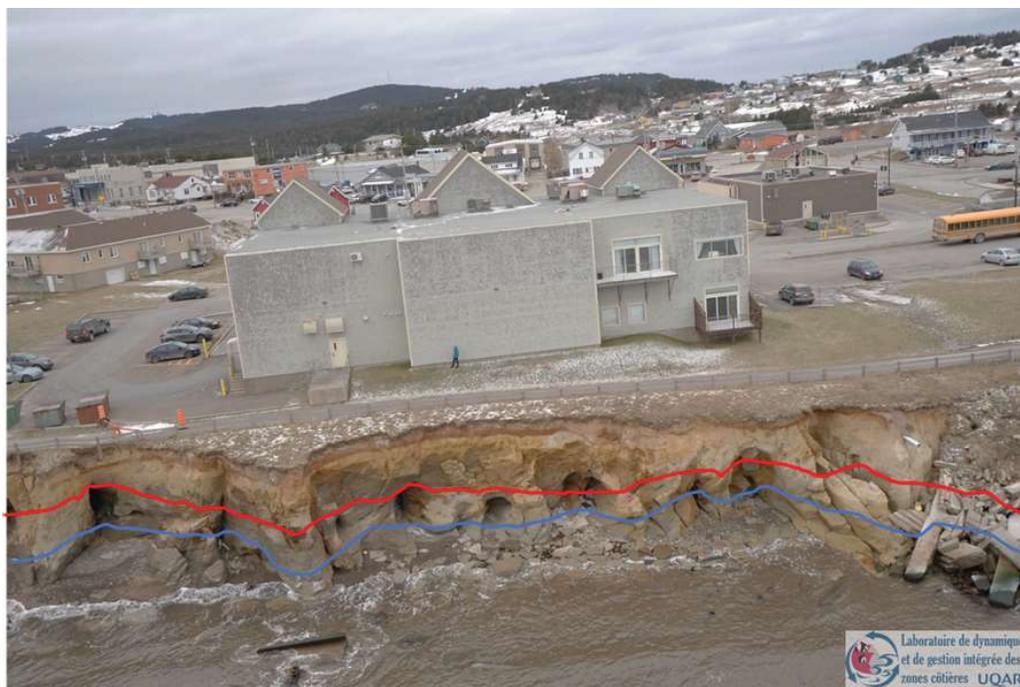
Figure 8. Vue oblique de la falaise devant le bâtiment du 380, chemin Principal (cinéma) avec niveau d'eau de récurrence 50 ans (ligne bleue) et remontée de vagues (ligne rouge)

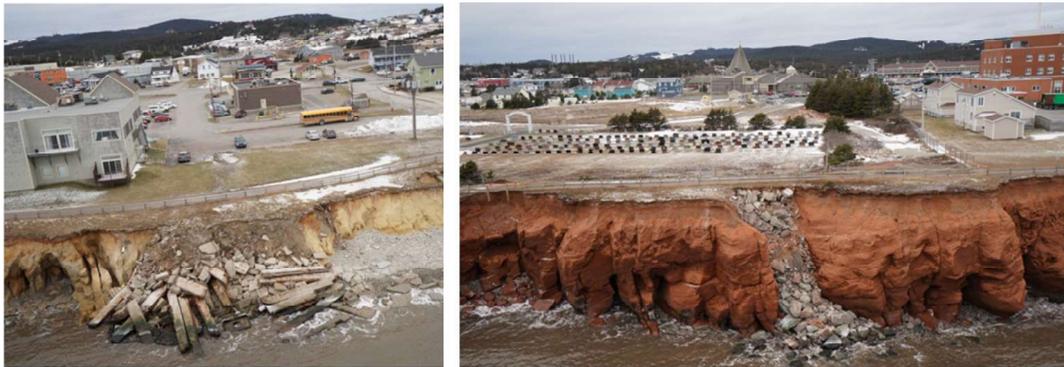
Historiquement, il y a eu de nombreuses interventions en urgence pour protéger la falaise de Cap-aux-Meules, au fur et à mesure que des infrastructures étaient menacées (figure 10). Ces interventions en urgence, à la pièce, consistaient principalement à déverser des blocs de pierres ou de béton pour protéger rapidement la falaise. Ces interventions réalisées sans calibrages et sans études hydrauliques ralentissent l'évolution des reculs à court terme localement. Ce mode d'intervention est considéré comme des interventions inappropriées au sens des orientations gouvernementales en érosion côtière. De plus, elles compromettent l'esthétisme du secteur, estimé par le milieu comme la porte d'entrée des Îles-de-la-Madeleine en raison de la proximité du port.

Figure 10. Interventions passées pour stabiliser la falaise en urgence

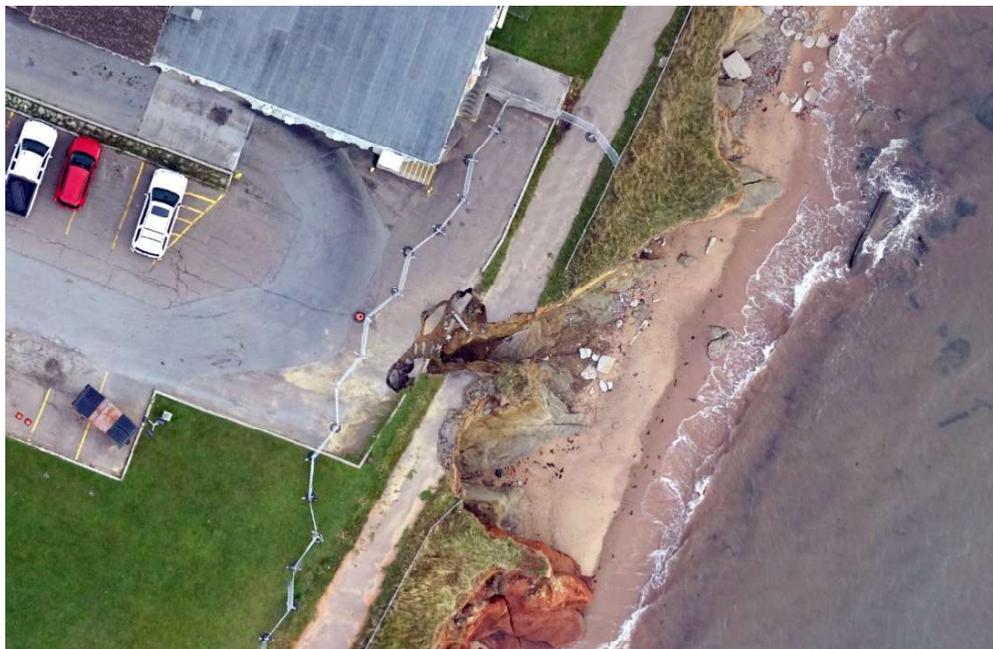
Récemment, il y a eu le passage de la tempête post-tropicale Dorian les 7 et 8 septembre 2019, qui a provoqué des reculs de plus de 7 m derrière le bâtiment du cinéma (380, ch. Principal), lorsque le toit d'une grotte s'est effondré (figures 11 et 12). En effet, le secteur est caractérisé par la présence de grottes souterraines qui se forment et se creusent rapidement sous l'action des vagues de tempête. D'ailleurs, une des cavités mesurées par les ingénieurs du MTQ atteint une profondeur d'environ 8,1 m, derrière le bâtiment du cinéma. Cette cavité a d'ailleurs progressé d'environ 3 m lors de la tempête post-tropicale Dorian. C'est l'effondrement du toit de cette grotte qui a provoqué un recul de plus de 7 m. Le fond de cette cavité est maintenant à une distance approximative de 3 m des fondations du bâtiment. Le niveau de risque (ou de danger) lié à l'érosion et à l'effondrement a été considéré comme imminent par les spécialistes du MTQ et du MSP, ce qui nécessiterait des travaux d'urgence temporaires pour sécuriser les lieux, jusqu'à la mise en place de la solution permanente prévue à l'automne 2021.

Figure 11. Vue en plan de l'effondrement derrière le cinéma

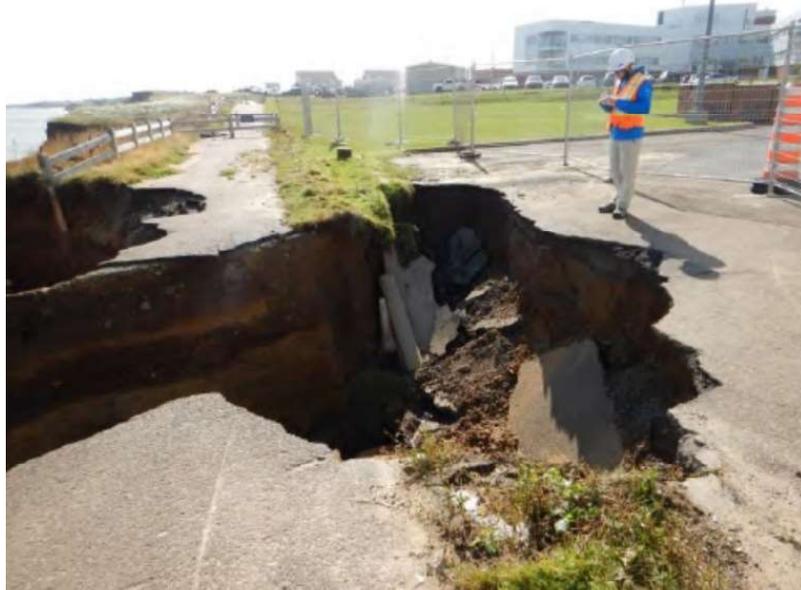
Figure 12. Effondrement derrière le cinéma

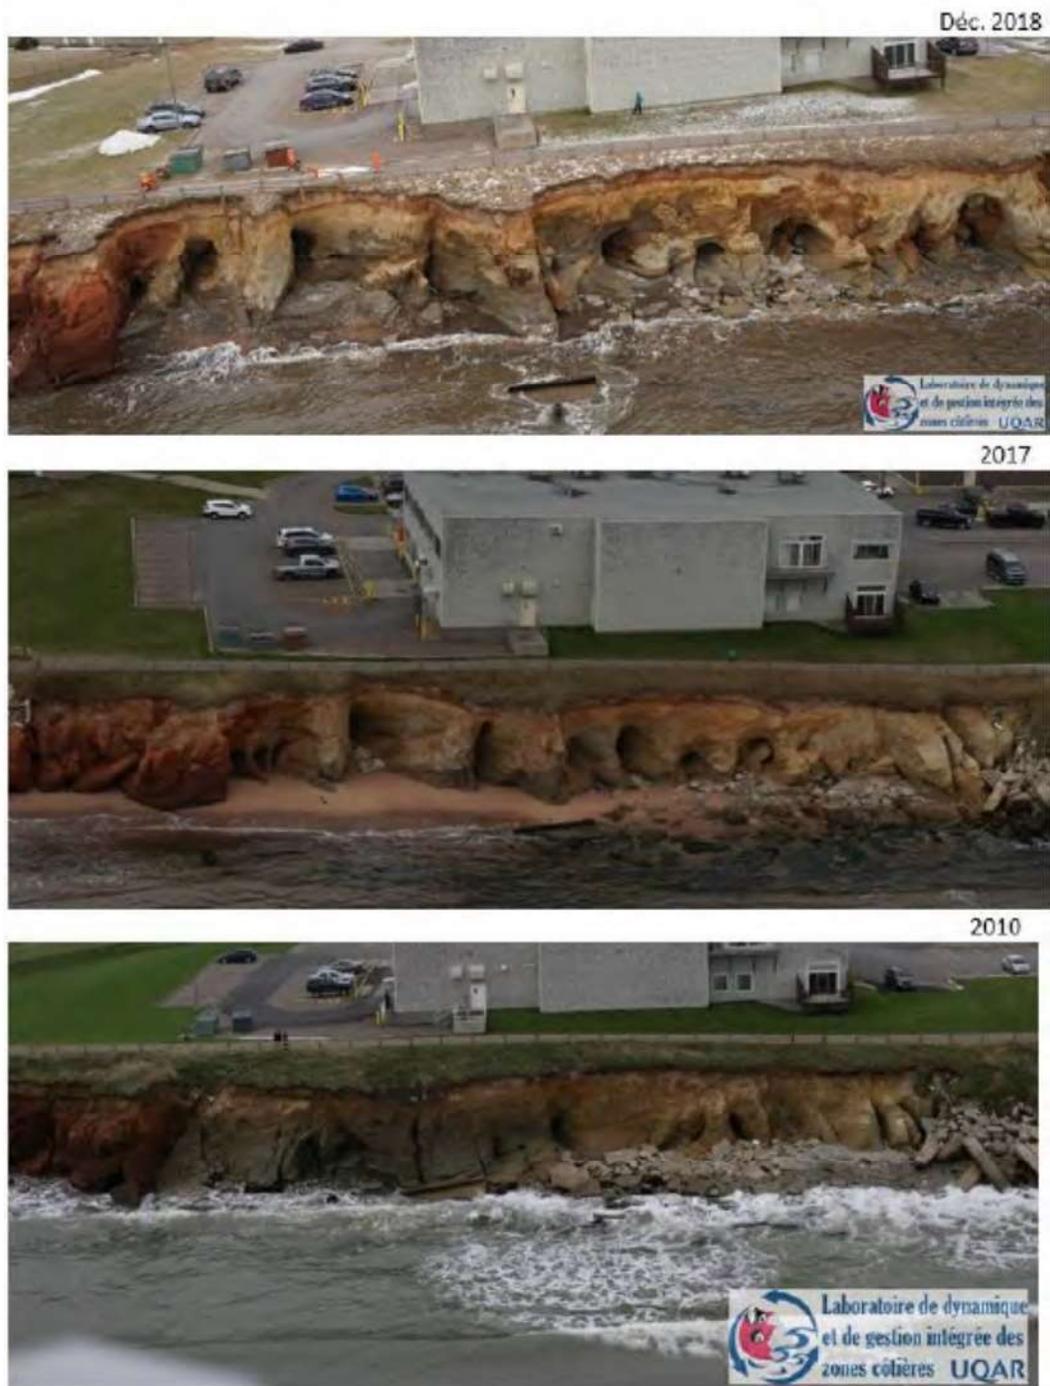
Lors de ces événements de tempête, les vagues s'engouffrent dans les grottes avec force et contribuent à leur agrandissement rapide, qui entraîne l'amincissement du toit de la grotte, qui finit par s'affaisser ou s'effondrer brutalement. Les effondrements sont très dangereux et préoccupants pour la sécurité des personnes et des biens puisqu'ils peuvent se produire à plusieurs dizaines de mètres de la côte, ce qui constitue un sinistre appréhendé pour l'ensemble de la zone faisant l'objet des travaux de protection. Il s'avère d'ailleurs difficile d'évaluer la progression des cavités souterraines, puis de prévoir l'occurrence et l'étendue des effondrements, ce qui pose des enjeux importants pour la sécurité publique.

Figure 14. Évolution des grottes à la base de la falaise entre 2010, 2017 et 2018

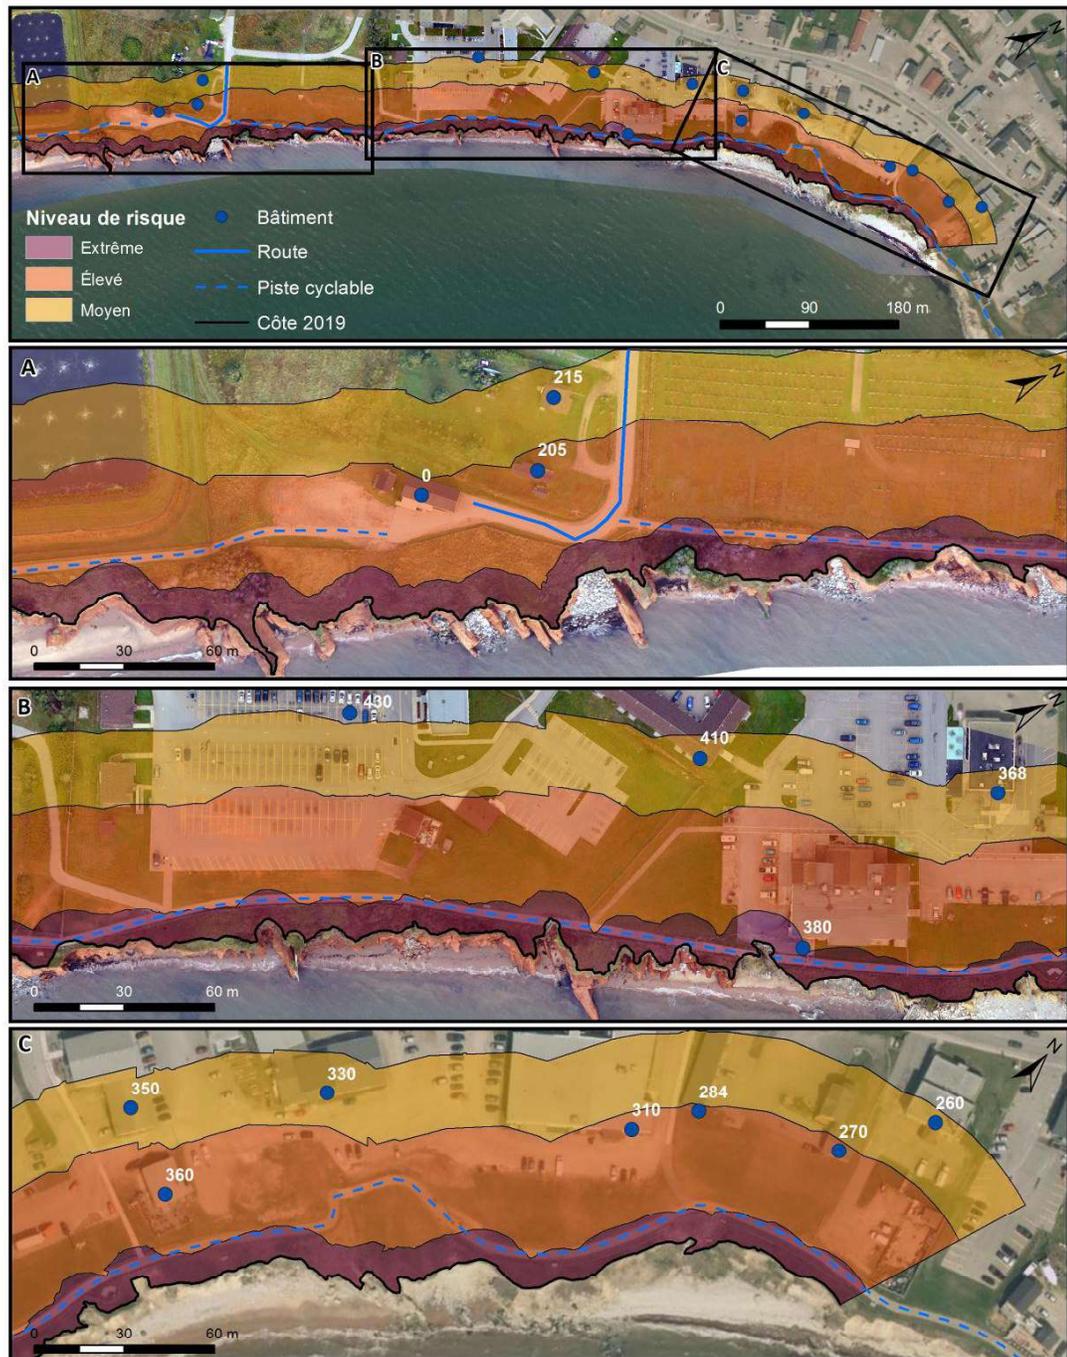
élevés ont été retenus pour l'ensemble de la zone faisant l'objet des travaux de protection, auxquels a été superposé le cadre bâti (figure 16).

Le niveau de risque extrême correspond à une bande de 10 m, déterminée par le recul événementiel potentiel, recul attendu en un seul événement de tempête, dans les zones de discontinuité où il y a des reculs préférentiels. Dans cette bande, la probabilité d'occurrence d'un effondrement ou d'un écroulement rocheux est considérée comme probable ou presque certain, mais avec des conséquences potentielles majeures (blessures graves et infrastructures et bâtiments endommagés ou emportés) ou même catastrophiques (morts). Cette bande comprend le bâtiment commercial qui loge le cinéma, de même que la majeure partie de la piste multifonctionnelle.

Le niveau de risque élevé correspond à une bande de 45 m, qui comprend la première bande de 10 m + une bande de 35 m supplémentaire, déterminée par le recul maximal projeté d'ici 2070. Dans cette bande, la probabilité d'occurrence d'un effondrement est considérée comme peu probable, mais avec des conséquences majeures (blessés graves et infrastructures endommagées). Cette bande comprend six bâtiments, ainsi que l'infrastructure de traitement des eaux usées et le chemin Boudreau pour s'y rendre, à l'extrémité sud de la zone faisant l'objet des travaux de protection.

Le niveau de risque modéré correspond à une bande de 70 m, correspondant à la profondeur maximale des échancrures dans les falaises de grès, aux Îles-de-la-Madeleine. Dans cette bande, la probabilité d'occurrence d'un effondrement est considérée comme rare, mais avec des conséquences modérées. Cette bande comprend six bâtiments.

Figure 16. Niveaux de risque dans le secteur des travaux

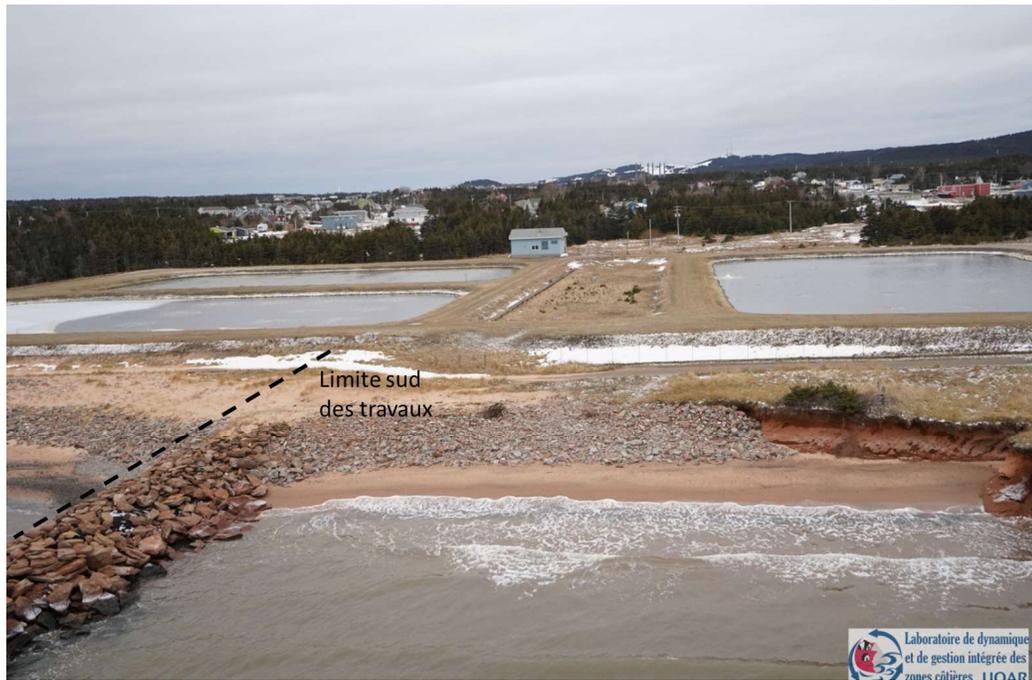
Figure 19. Riprap au sud devant les étangs aérés

Il est recommandé que les travaux de stabilisation de la falaise de Cap-aux-Meules se déroulent en une seule phase de réalisation, c'est-à-dire par la mise en place des matériaux sur le site sur 820 m de longueur. Ils visent à protéger l'ensemble de la section nord de la cellule hydrosédimentaire de la Grande Échouerie, afin de ne pas intervenir à la pièce comme cela s'est fait à plusieurs reprises dans ce secteur, avec des ouvrages hétéroclites. En milieu côtier, il est recommandé d'intervenir à l'échelle d'une cellule hydrosédimentaire ou d'une section de celle-ci bien définie par des limites où l'ouvrage peut s'appuyer pour éviter les effets de bout. Dans le cas présent, l'ouvrage peut s'accrocher à un riprap existant qui protège les étangs aérés au sud (figure 19). À l'autre extrémité, l'ouvrage pourra s'appuyer à un contact géologique où l'on passe à un calcaire plus résistant au nord (figure 20).

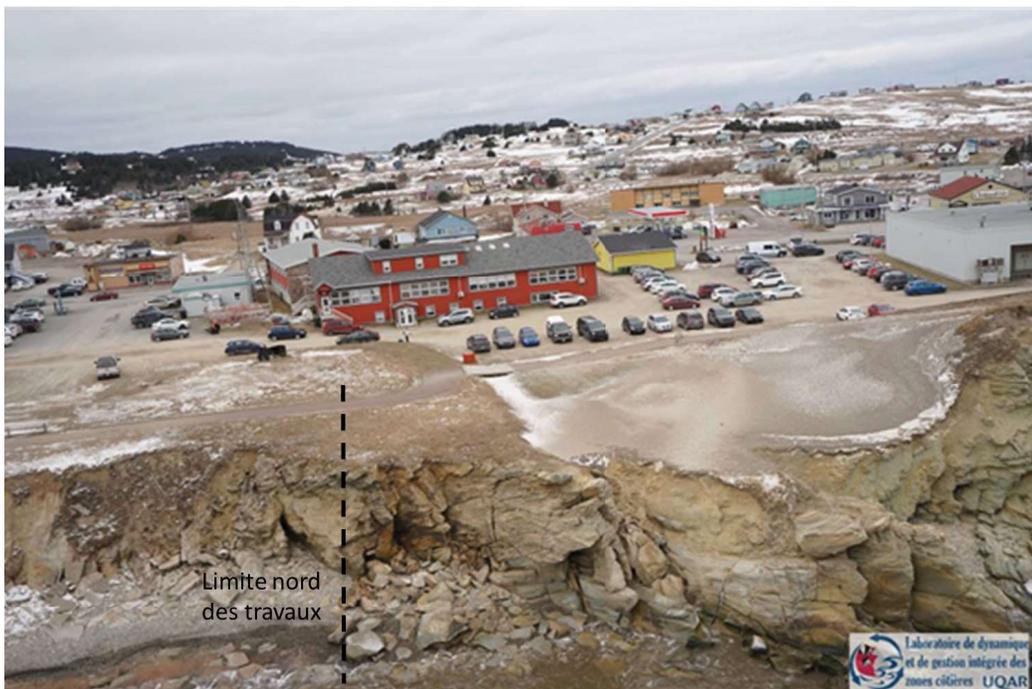
Figure 20. Falaise de calcaire au nord
