OBJET : Demande de décret de soustraction (article 31.7.1, Chapitre Q-2)
Projet de stabilisation de falaise – Secteur de Cap-aux-Meules – Municipalité
des Îles-de-la-Madeleine

Demande de décret de soustraction

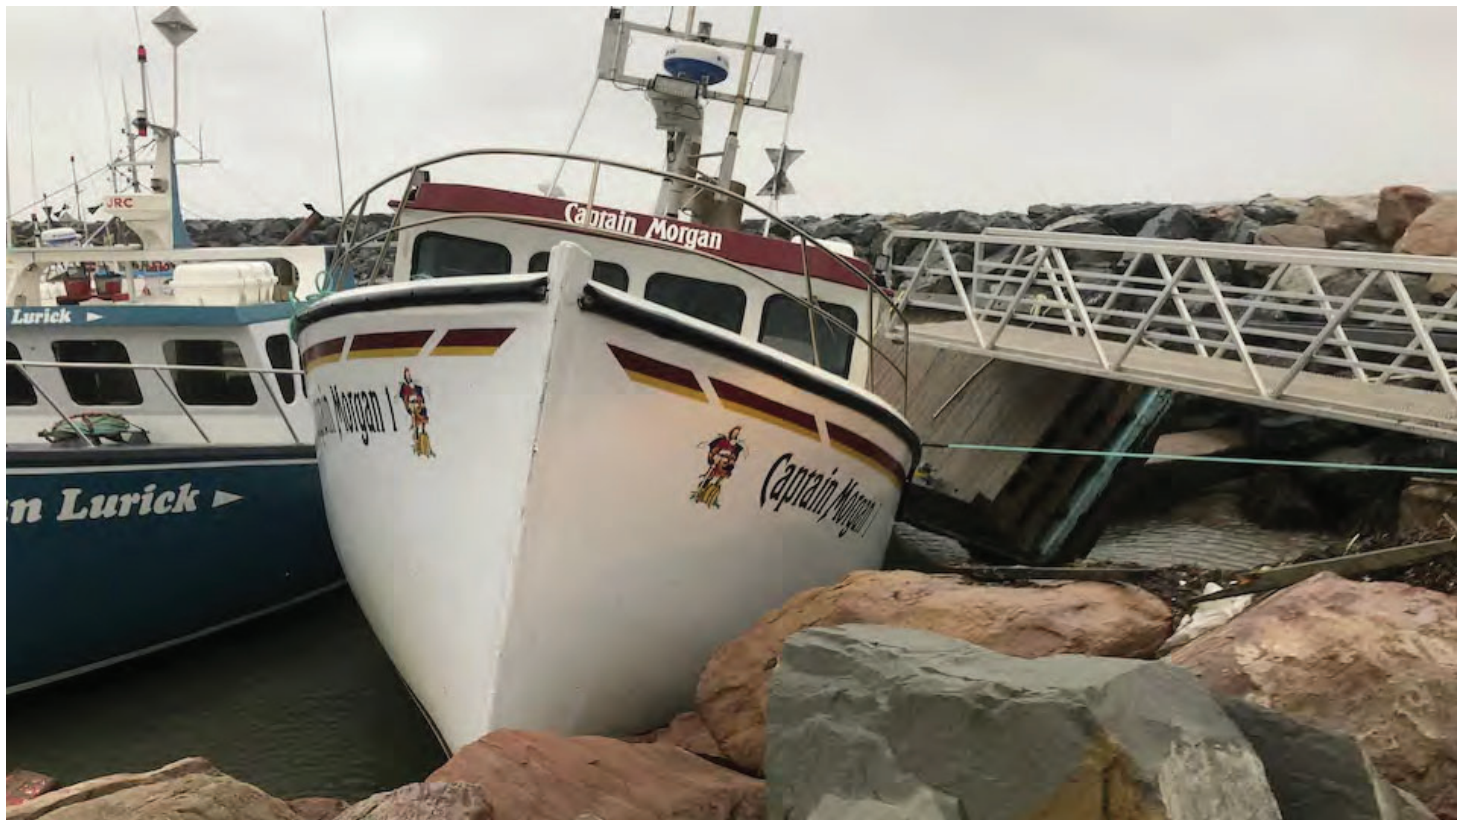
Des bateaux ont été endommagés en raison des vents et des vagues.

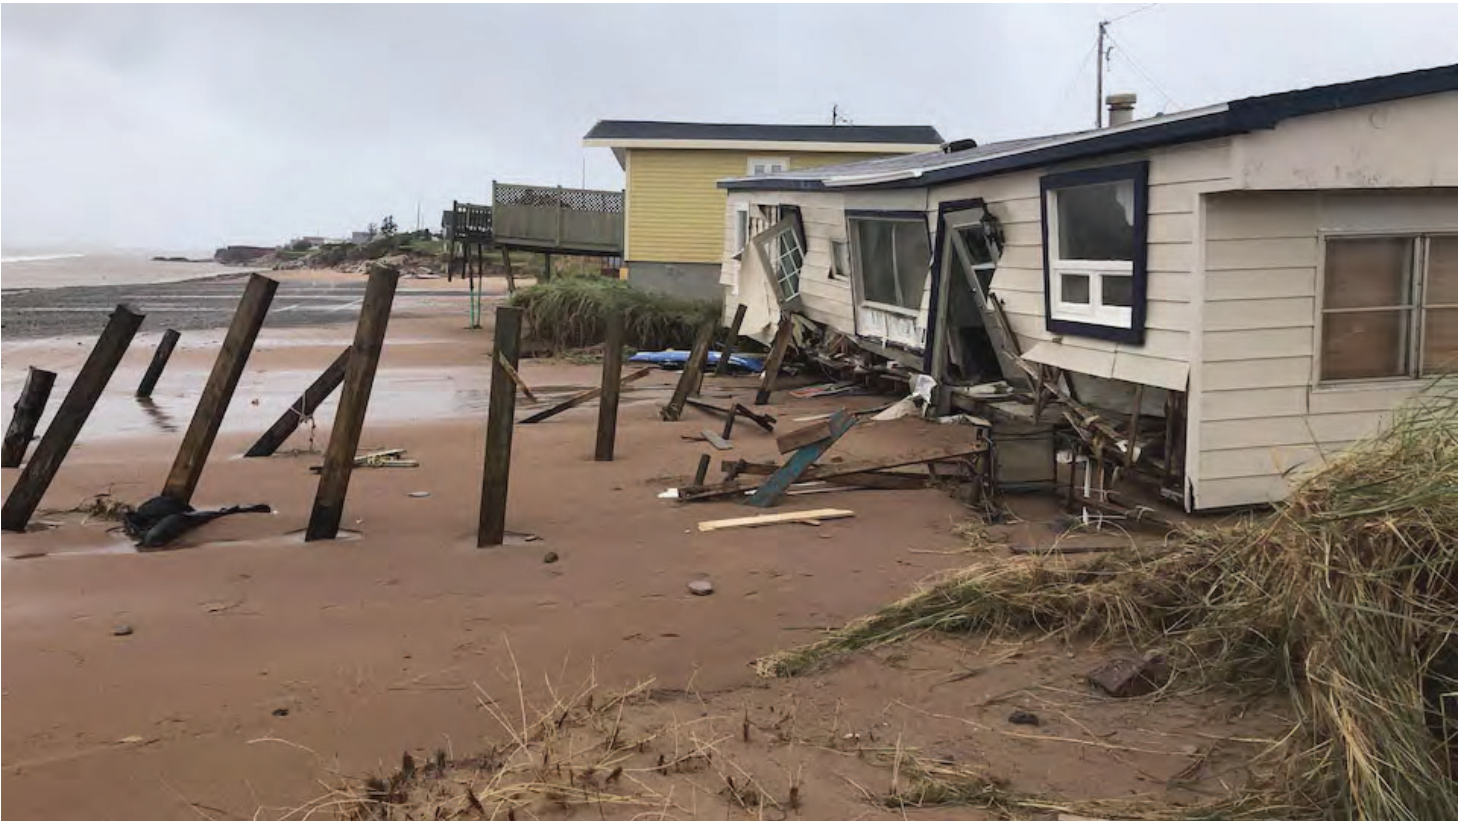
Une résidence a été endommagée par le passage de Dorian aux Îles-de-la-Madeleine.

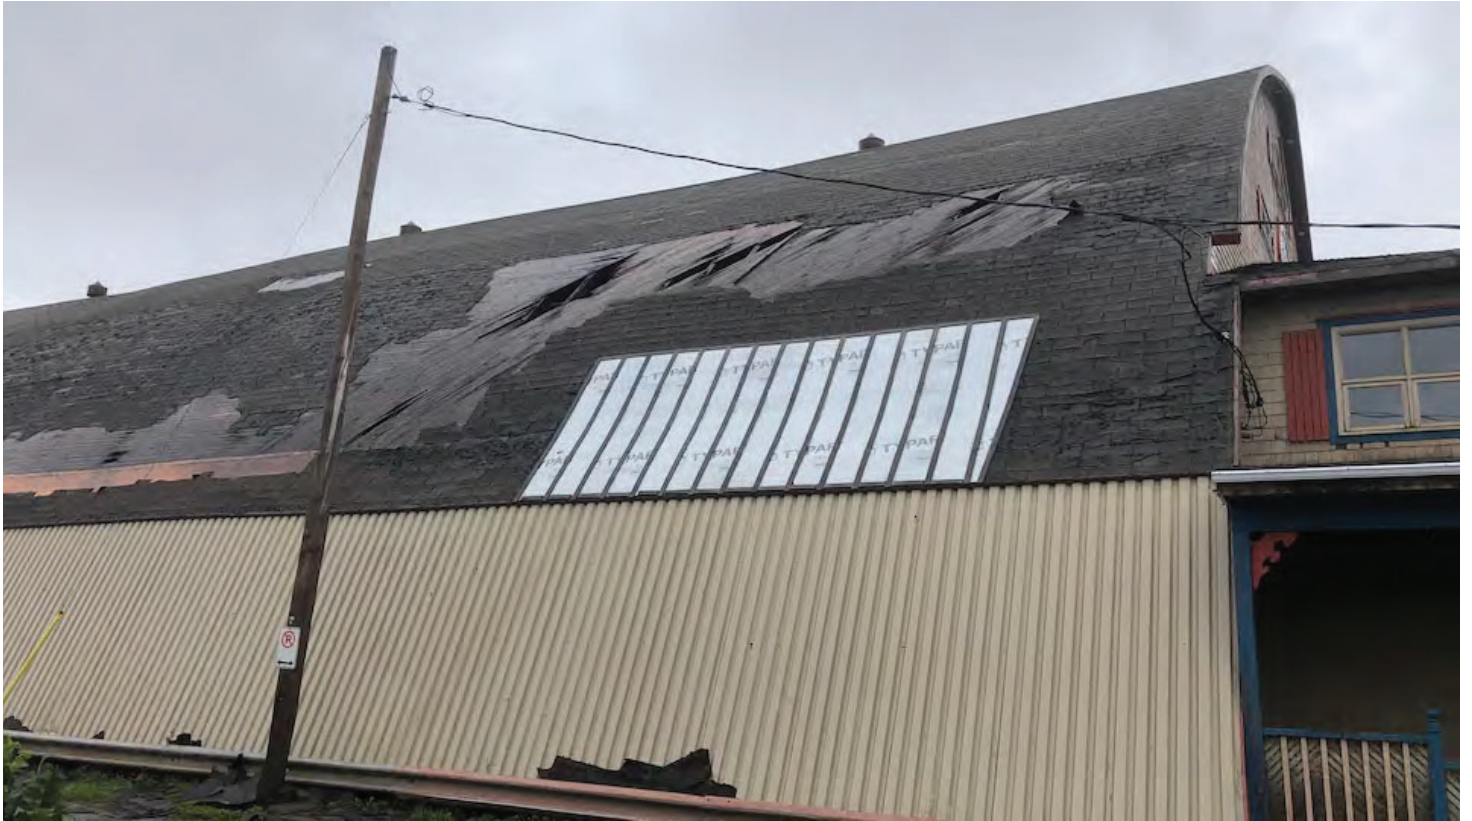
La toiture de l'ancien aréna de Cap-aux-Meules a été endommagée.

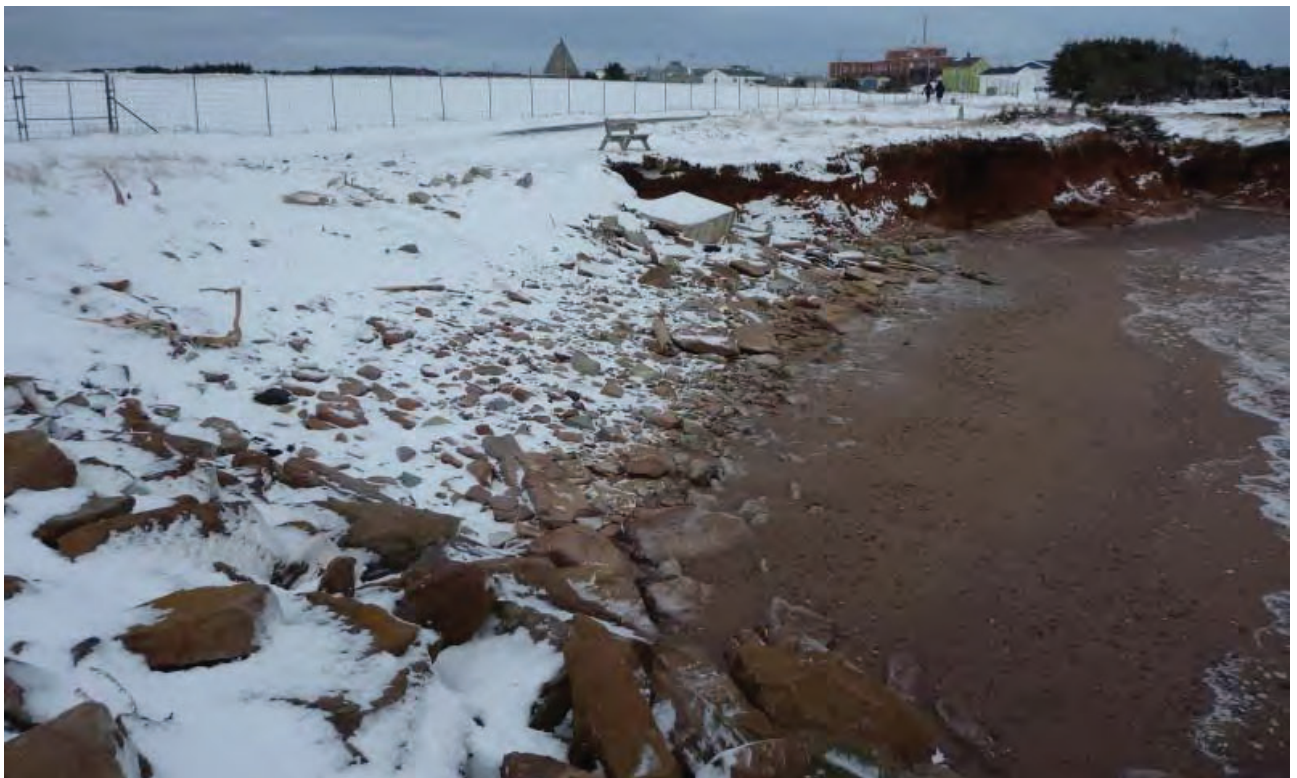
Du côté nord de l'exutoire, il est intéressant de noter la présence d'une sorte de plage en tout-venant qui présente une certaine efficacité à protéger temporairement la promenade. En fait, il s'agit d'enrochements locaux placés par la Municipalité vers 1995 pour protéger la promenade le long des étangs aérés. Ces enrochements se sont dégradés avec le temps.

Figure 2.5 Secteur des étangs aérés – Plage en tout-venant au nord de l'exutoire

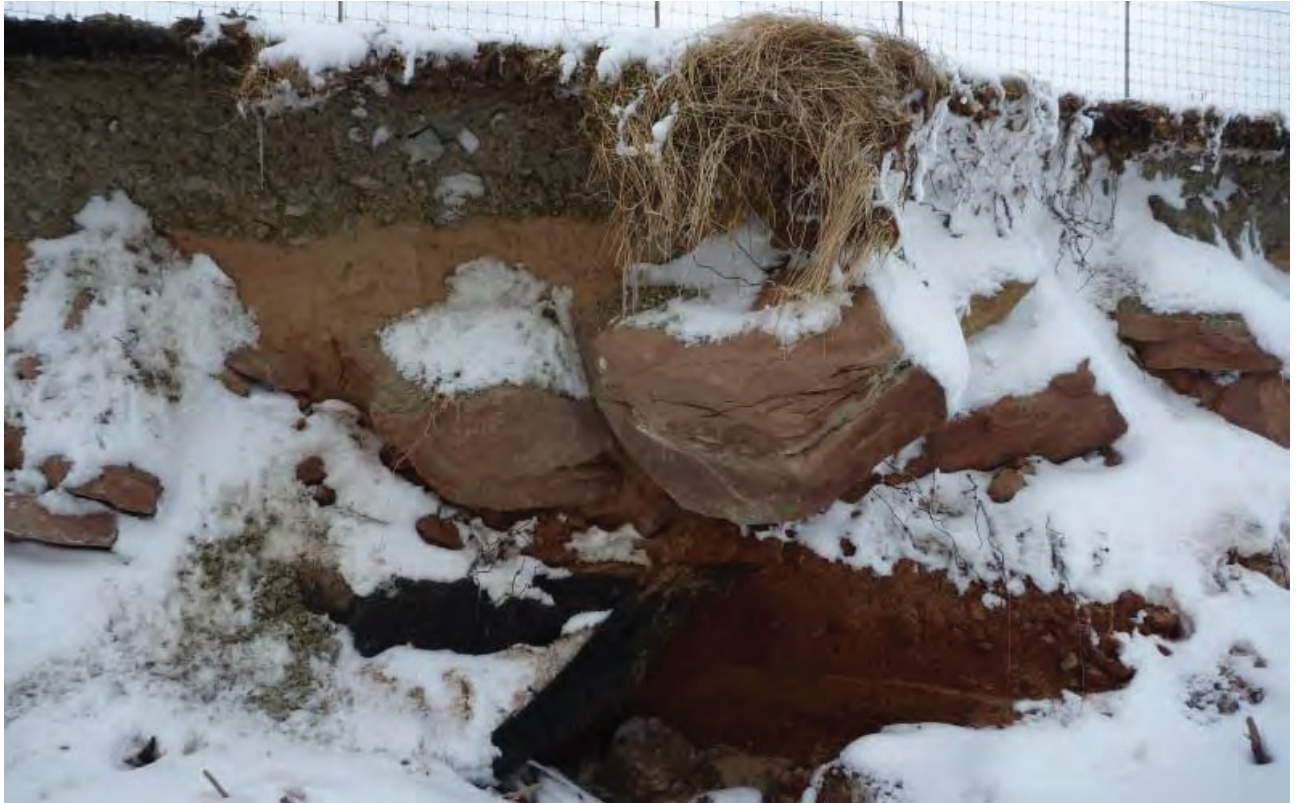
Figure 2.6 Secteur des étangs aérés – Vue rapprochée de l'érosion le long de la promenade

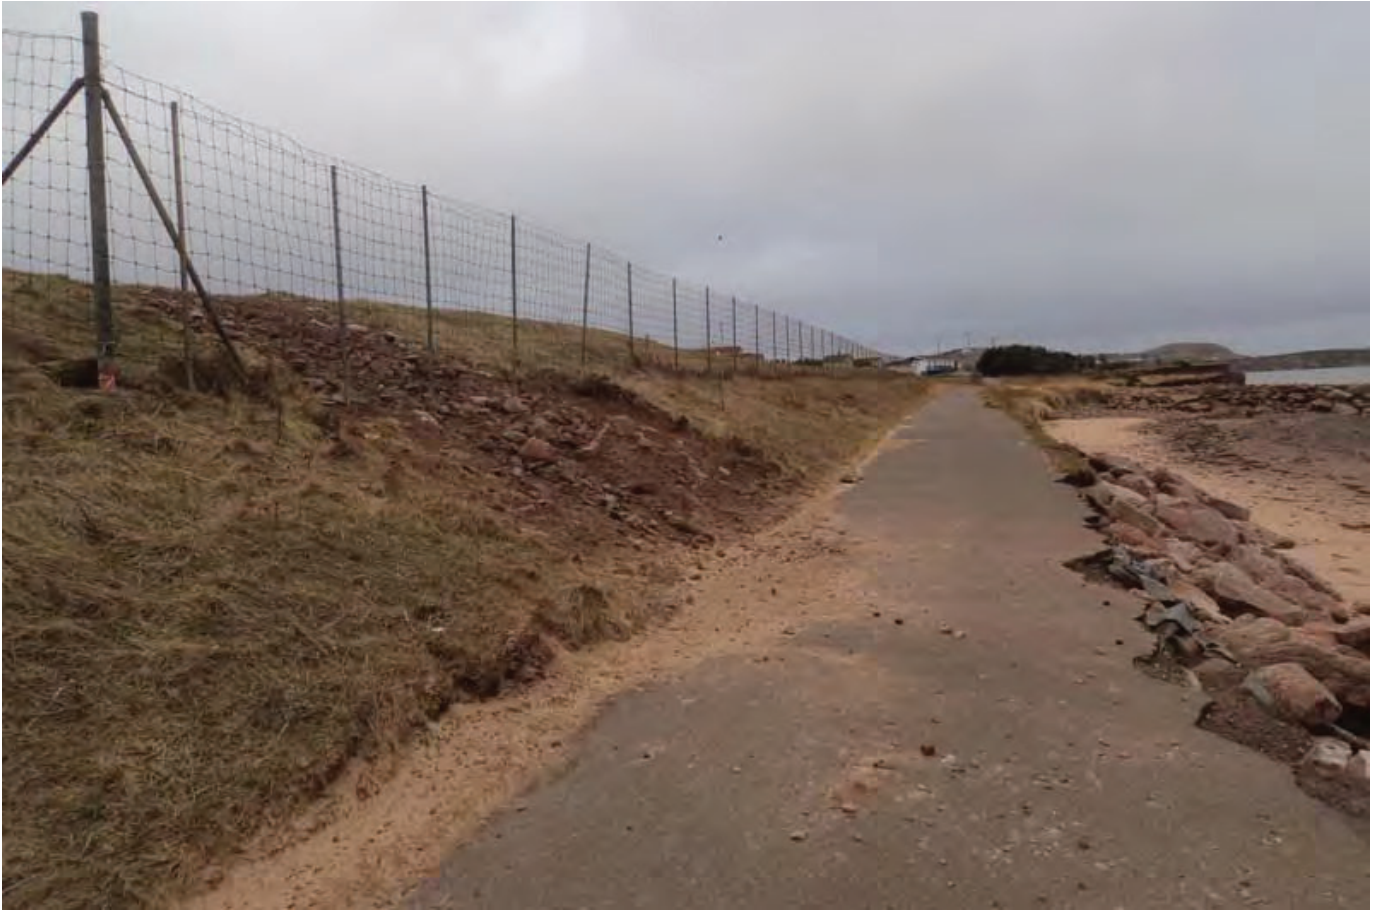
Figure 2.7 Érosion de la promenade le long des étangs aérés et effet du franchissement des vagues

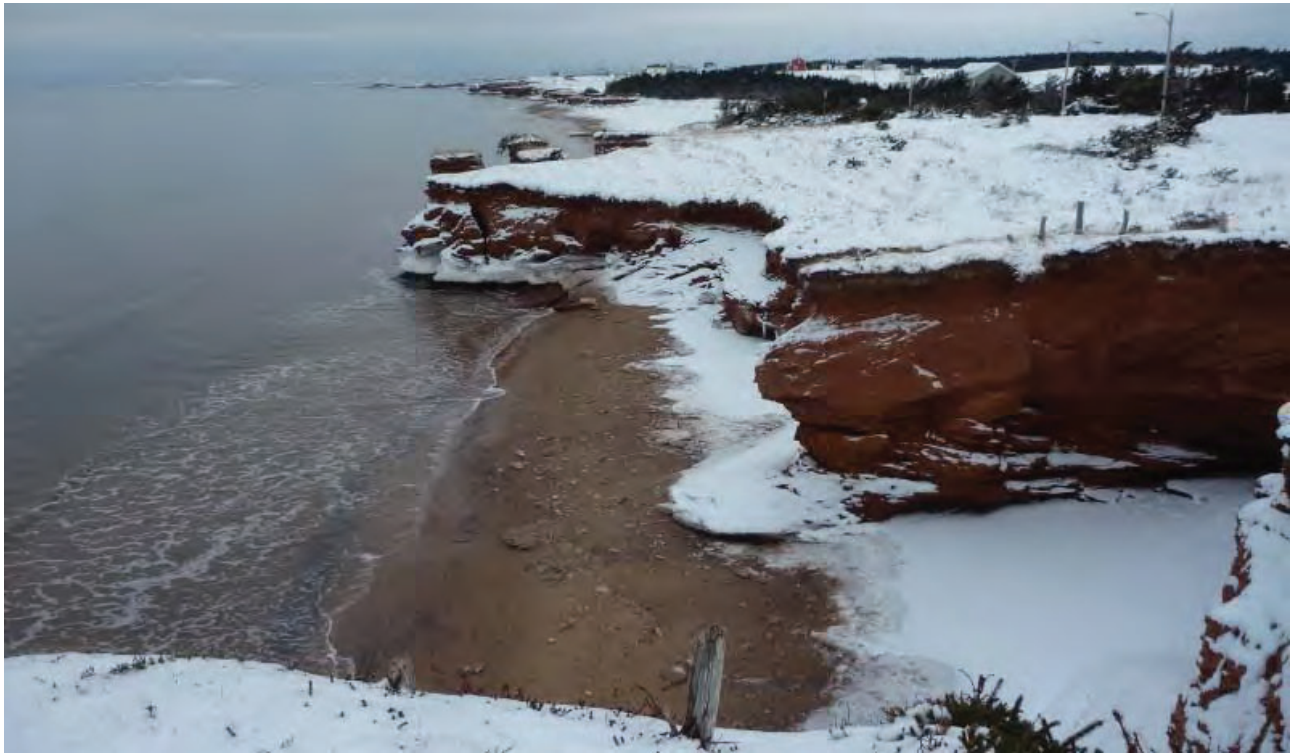
Non seulement les caps de grès sont en érosion dans tout le secteur, mais la dune littorale est elle aussi visiblement en érosion dans ce secteur. Le piétinement de la dune ne suffit pas à expliquer le recul de la côte. Un peu d'enrochements a été mis en place par endroits pour tenter de ralentir le recul de la dune, sans grand succès, la dimension de cet enrochement n'ayant pas de rapport avec l'ampleur des phénomènes d'érosion en cause et en particulier avec les très hauts niveaux d'eau observés ces dernières années.

Figure 2.8 Secteur du Gros-Cap – Alternance de microplages et de falaises en érosion

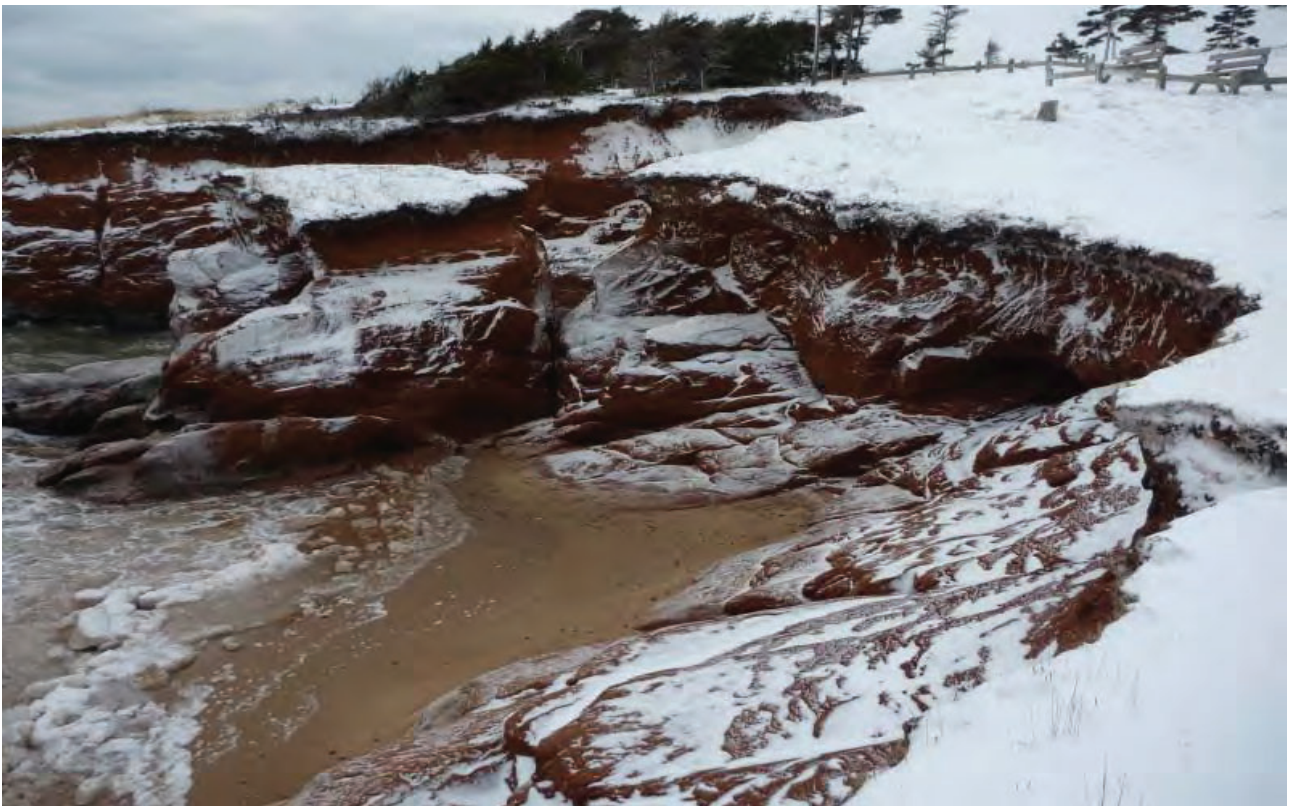
Figure 2.11 Secteur du Gros-Cap – Érosion des falaises

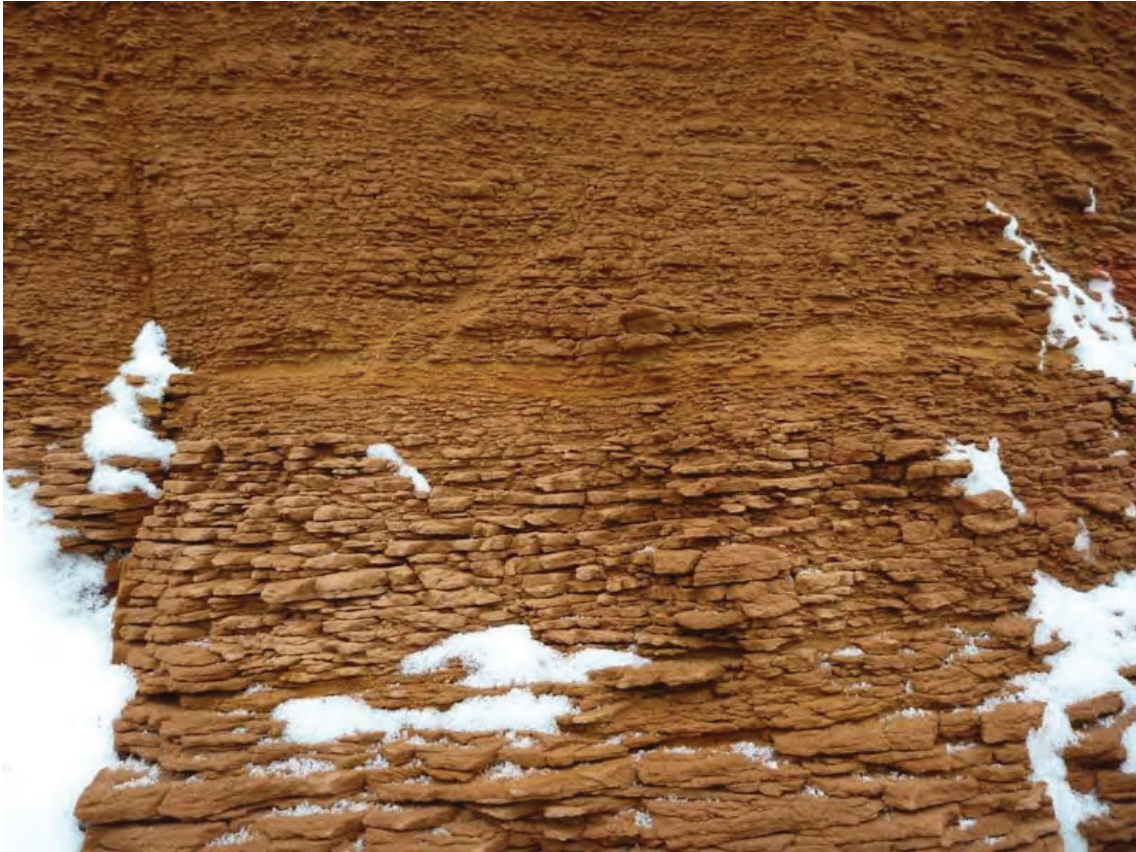
Figure 2.14 Secteur du Gros-Cap – Falaise en sable induré lité

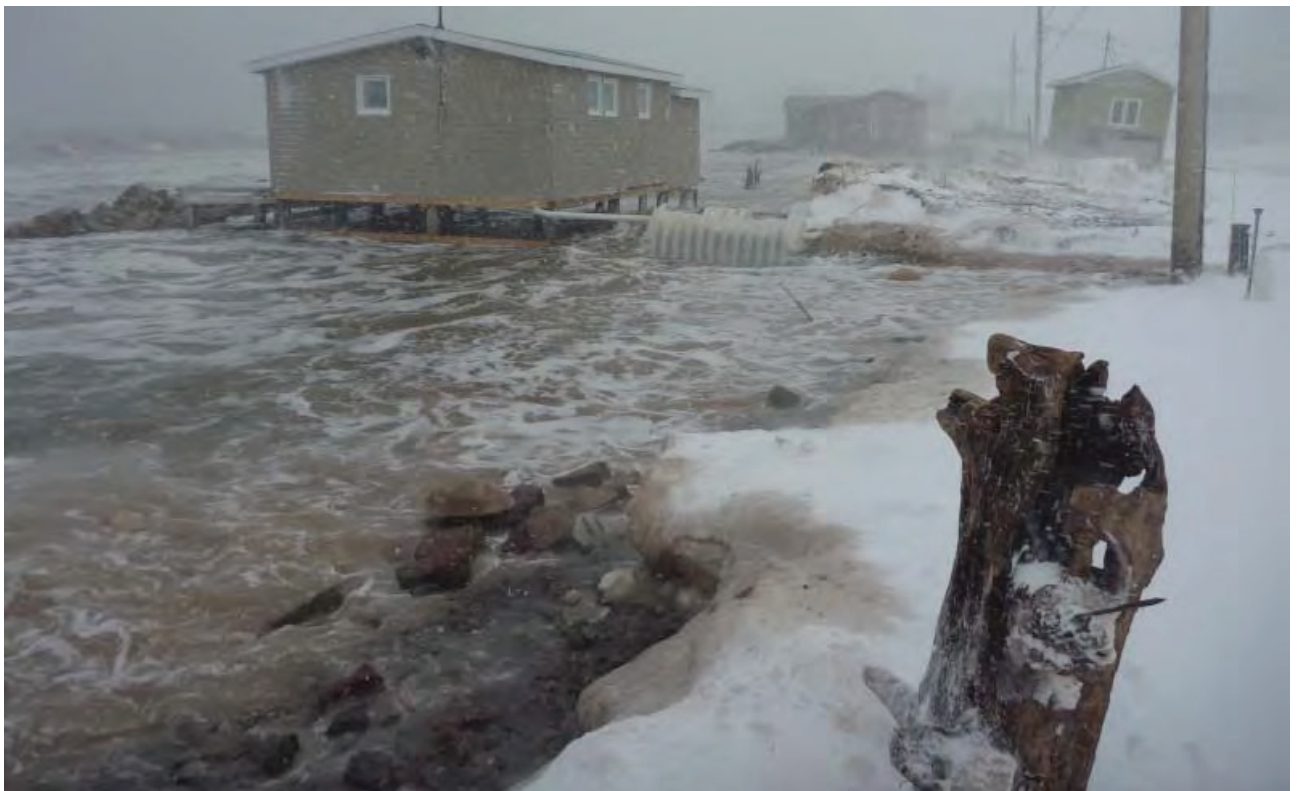
Figure 2.16 Secteur du chemin des Chalets– Tempête du 27 janvier 2011

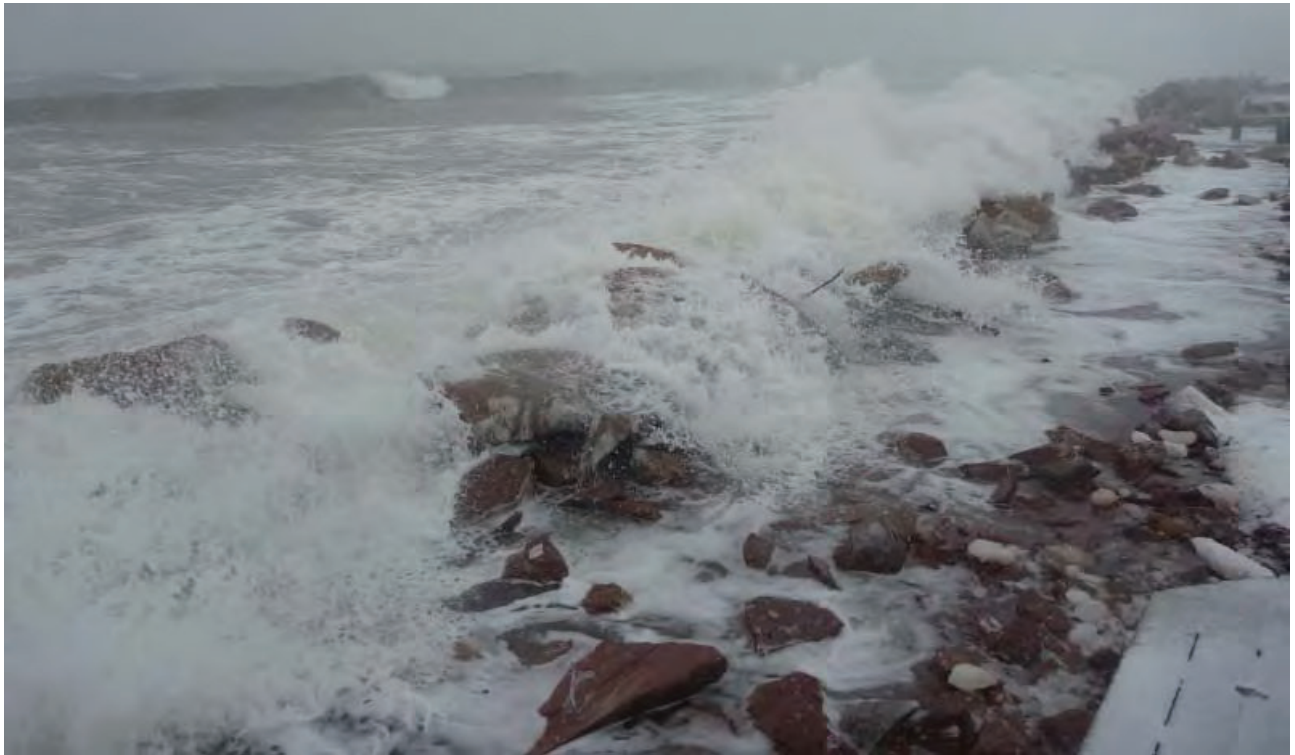
Plusieurs chalets sont actuellement tellement avancés dans la baie que l'eau passe sous le chalet ou contourne les enrochements de fortune qui ont été installés pour tenter de protéger le chalet. La visite s'est effectuée en plusieurs temps, dont une visite pendant la marée haute du 27 janvier en fin d'après-midi avec des vents soutenus du secteur est et quelques bonnes vagues qui franchissaient sans difficulté les enrochements présents.

Figure 2.17 Secteur du chemin des Chalets– Tempête du 27 janvier 2011 – Franchissement par les vagues des protections en enrochement

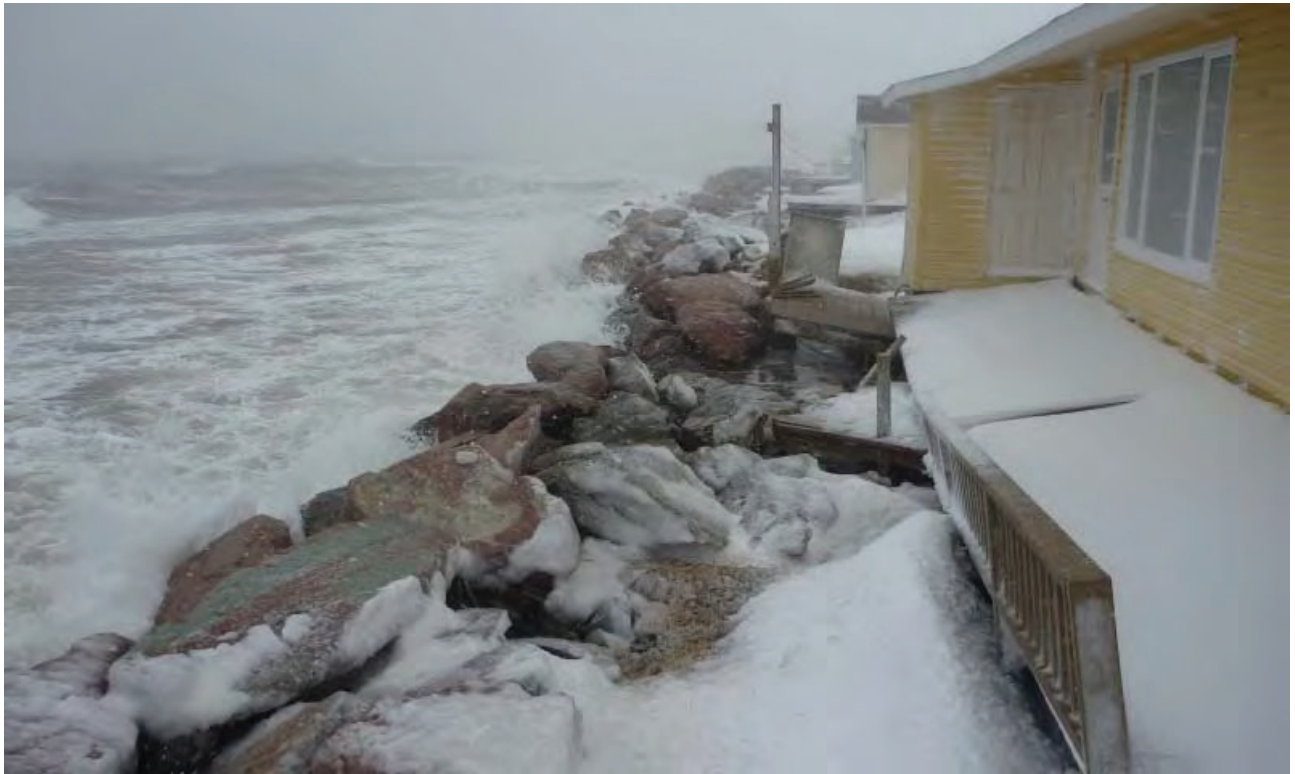
Figure 2.19 Chalets du secteur du chemin des Chalets– Tempête du 27 janvier 2011 – Les dommages constatés sur la galerie du chalet datent de tempêtes précédentes

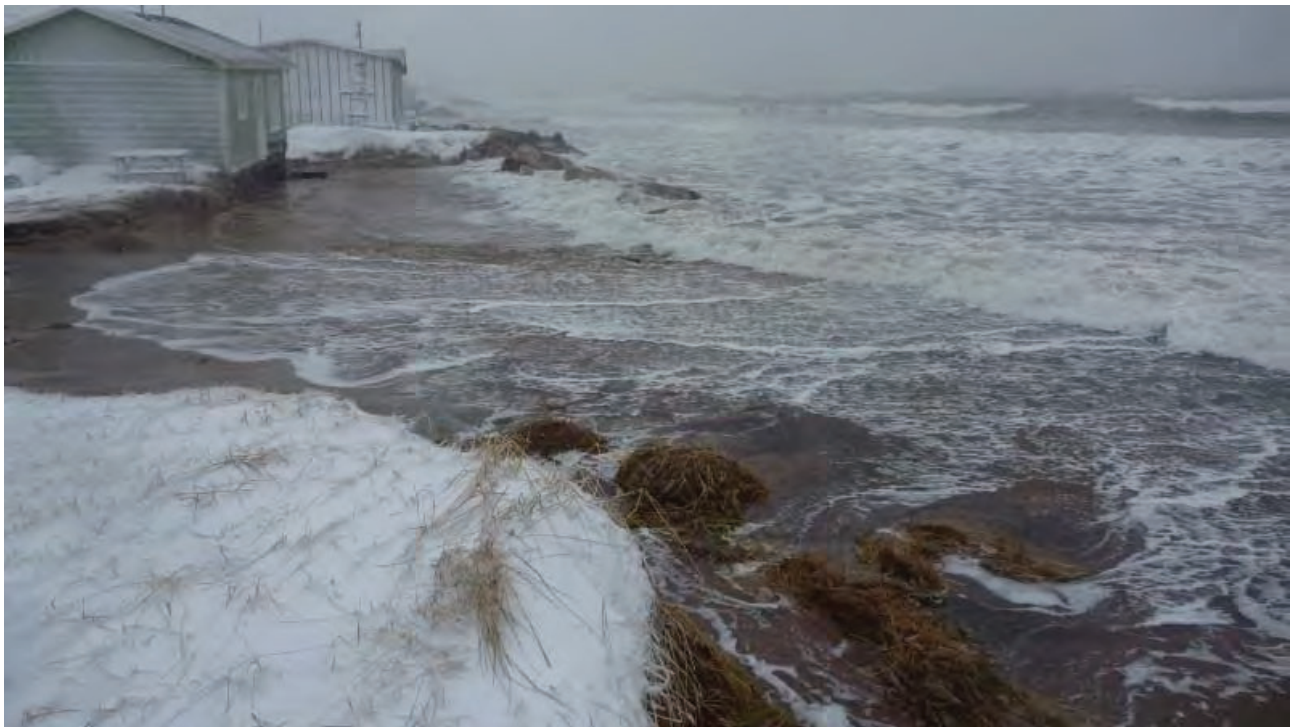
Figure 2.20 Secteur du chemin des Chalets– Tempête du 27 janvier 2011

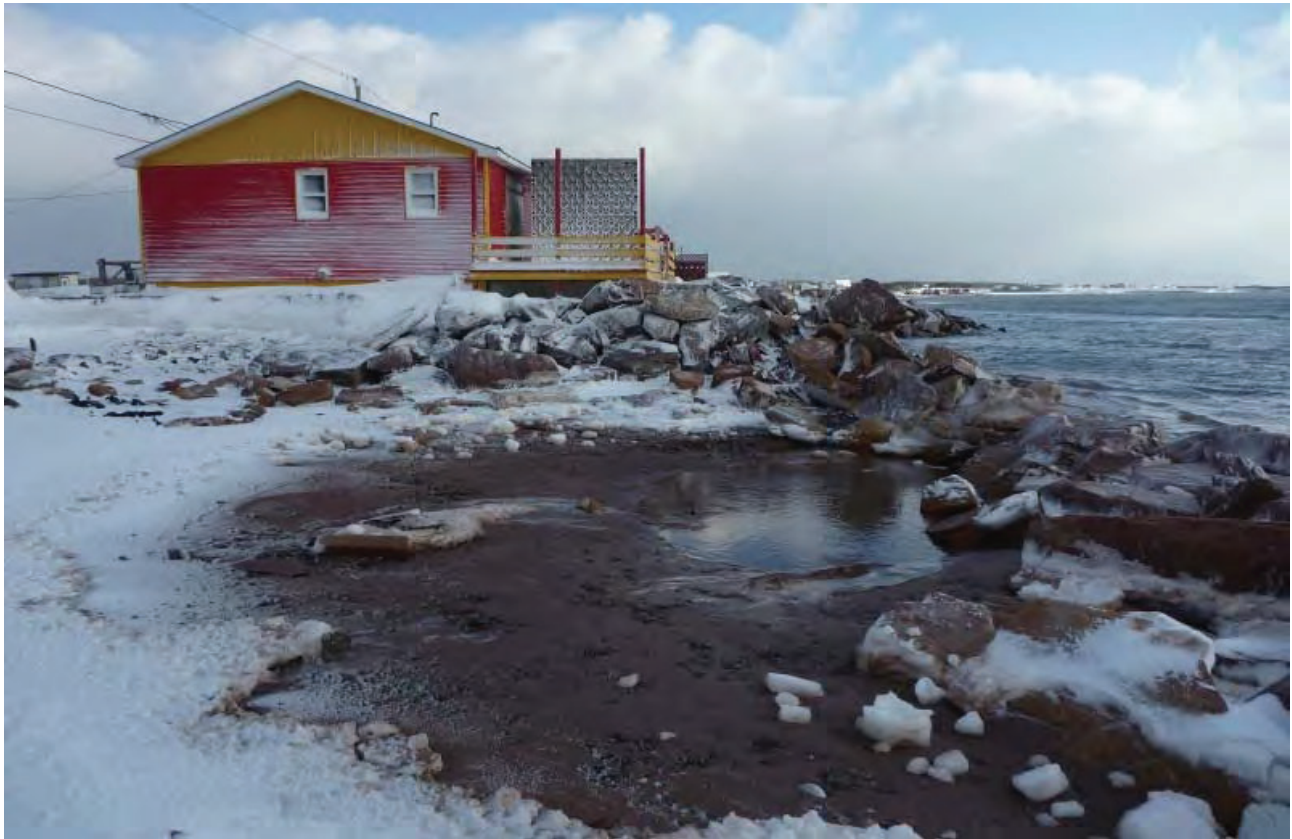
Figure 2.23 Chalet du secteur du chemin des Chalets autour duquel la dune littorale a complètement disparu, le chalet se retrouvant « en mer »

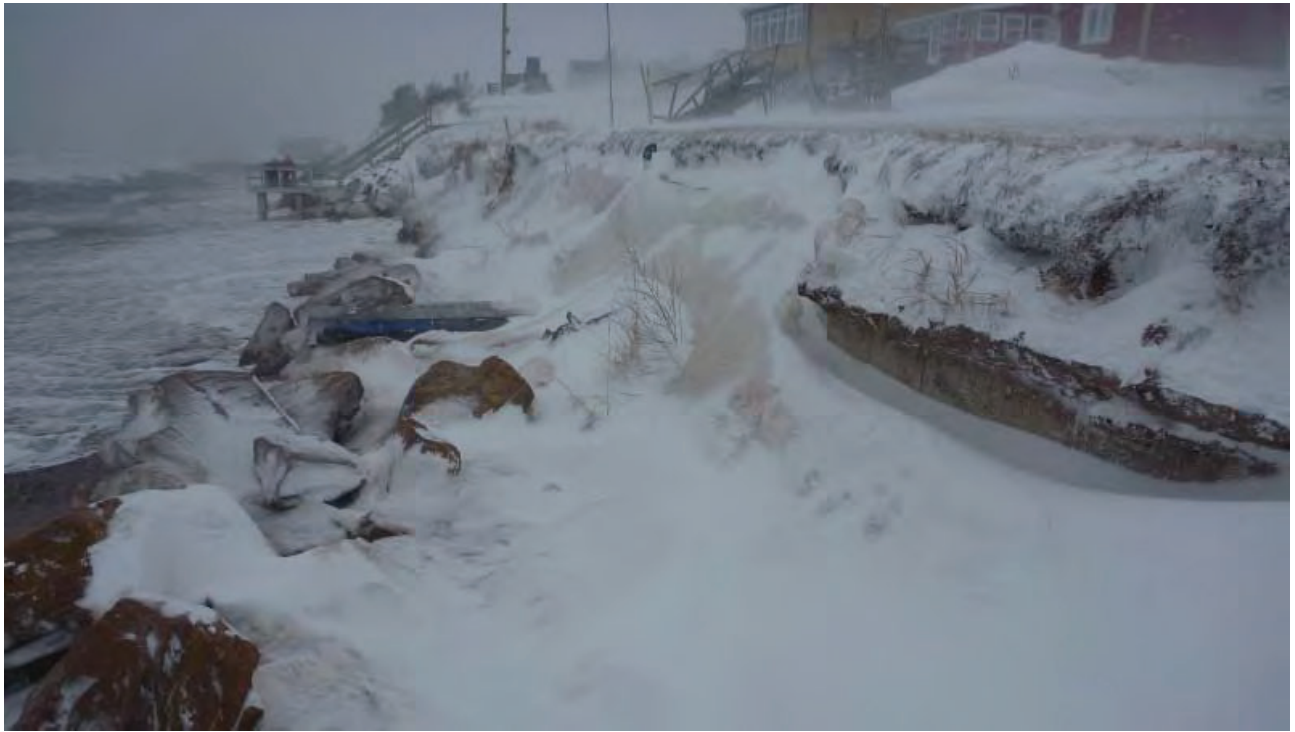
Figure 2.29 Pointe de la Martinique – Protection en enrochement inefficace (franchissement par les vagues et érosion du talus derrière l'enrochement)

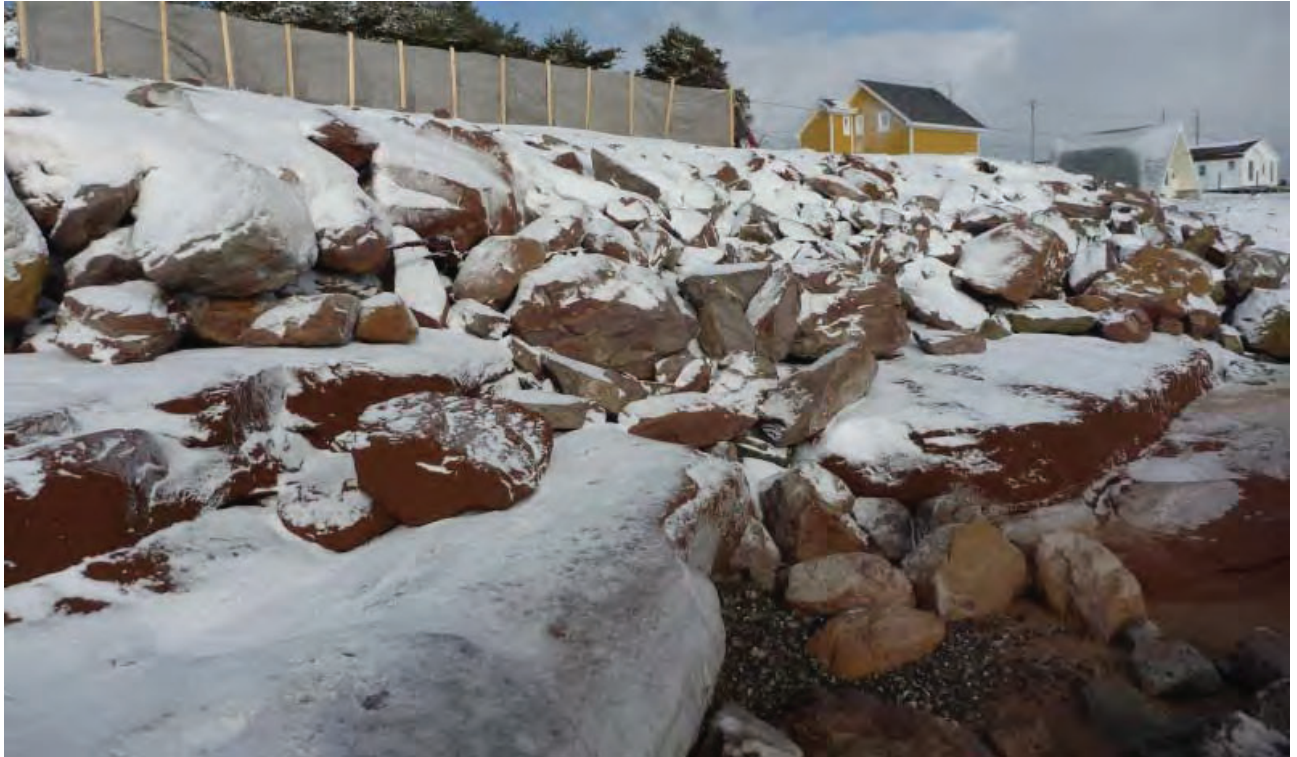
Figure 2.30 Pointe de la Martinique – Protection en enrochement dont le pied est instable (directement posé sur la roche sans butée)

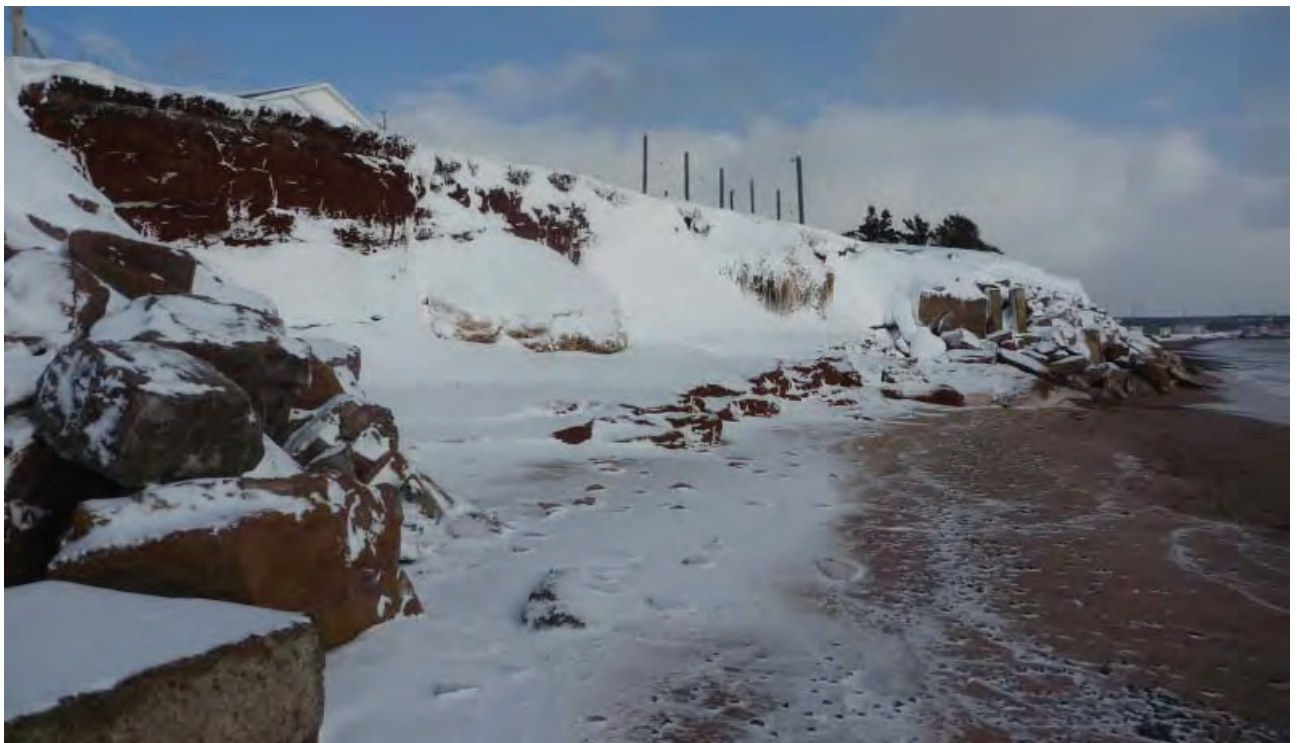
Figure 2.31 Pointe de la Martinique – Zone non protégée entre deux zones protégées

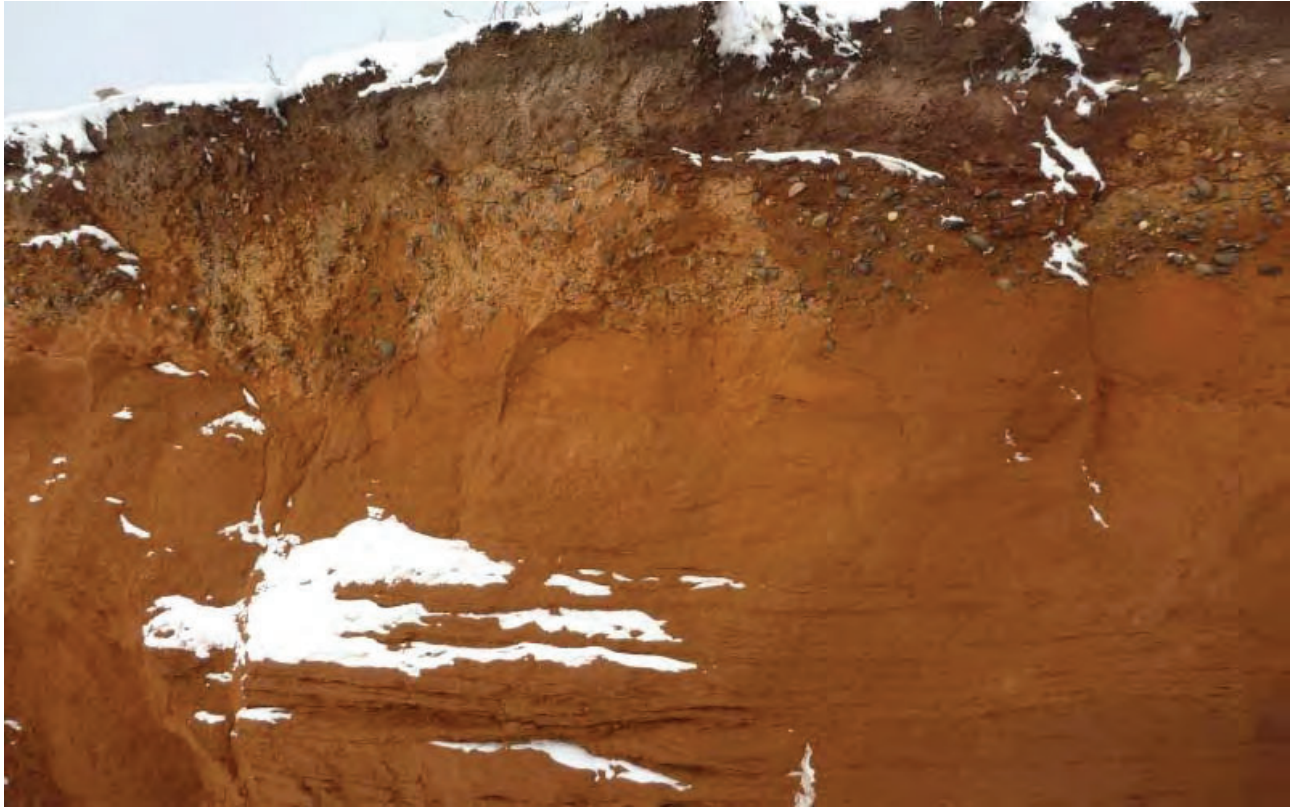
Figure 2.32 Pointe de la Martinique – Roche constituant la falaise : grès / sable induré surmonté de graviers

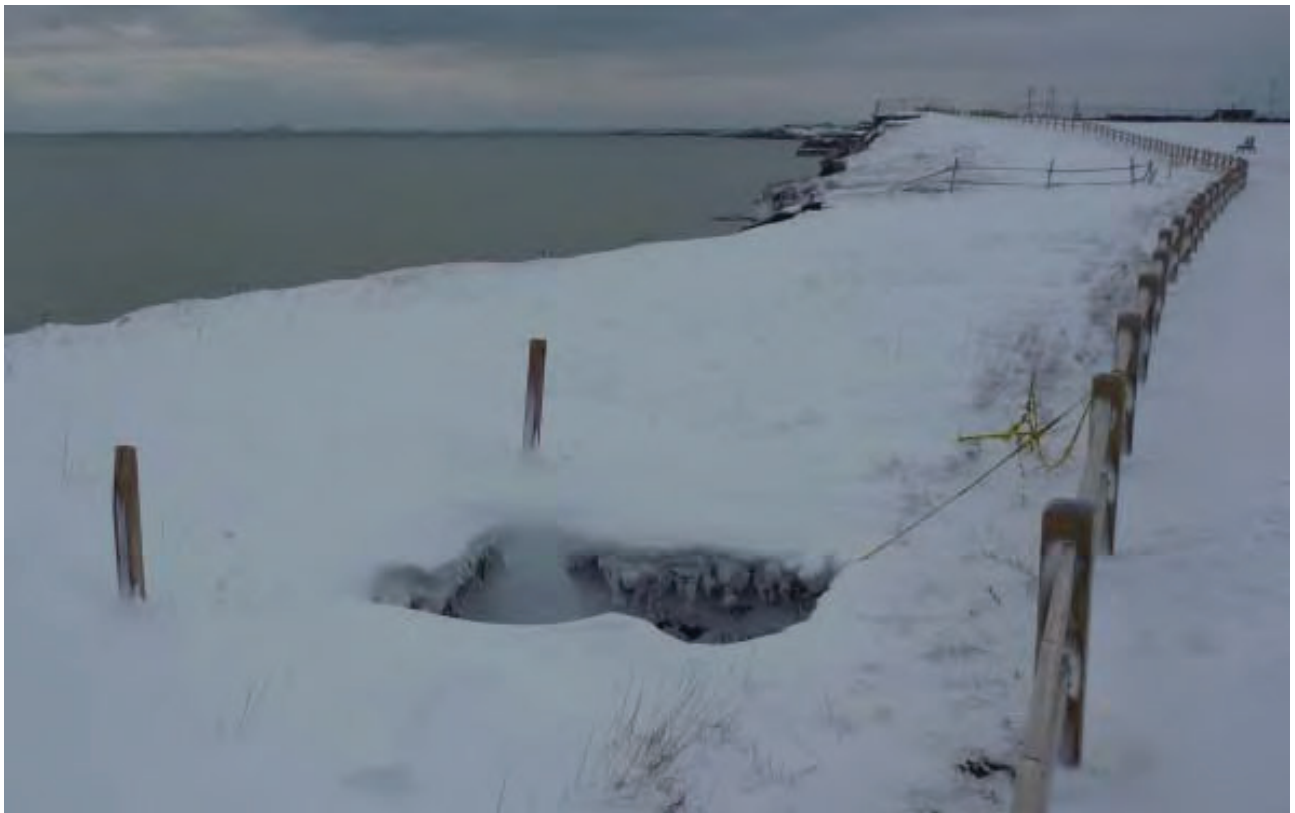
Figure 2.42 Secteur de l'hôpital – Érosion par effondrement vertical (cheminée)

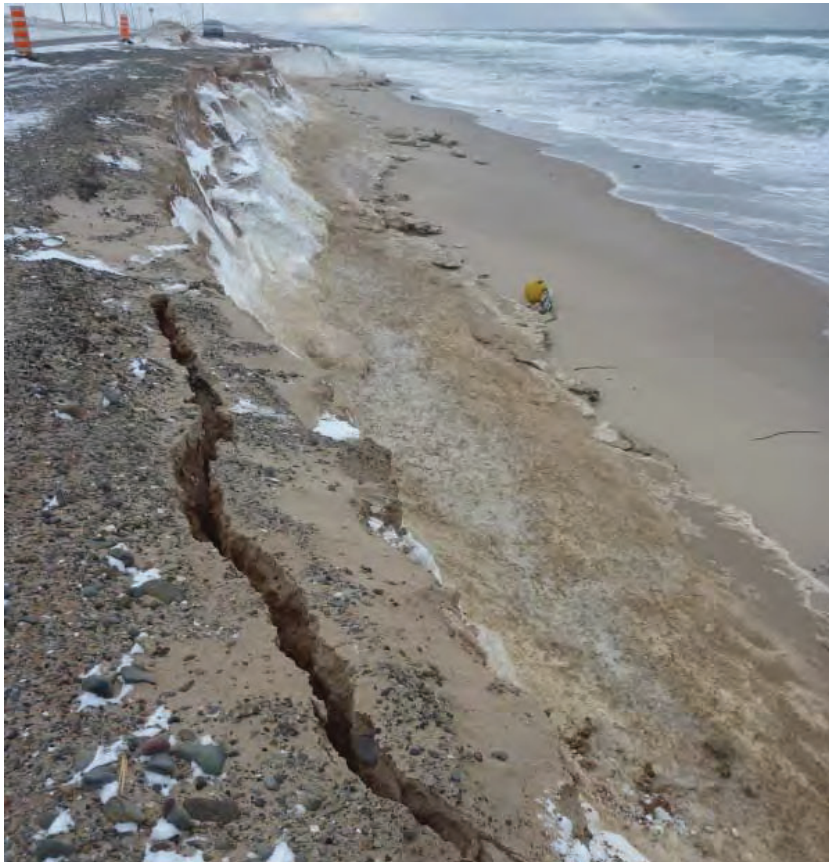
Figure 2.47 Fissure d'érosion dans le rechargement de plage au nord de Pointe-aux-Loups

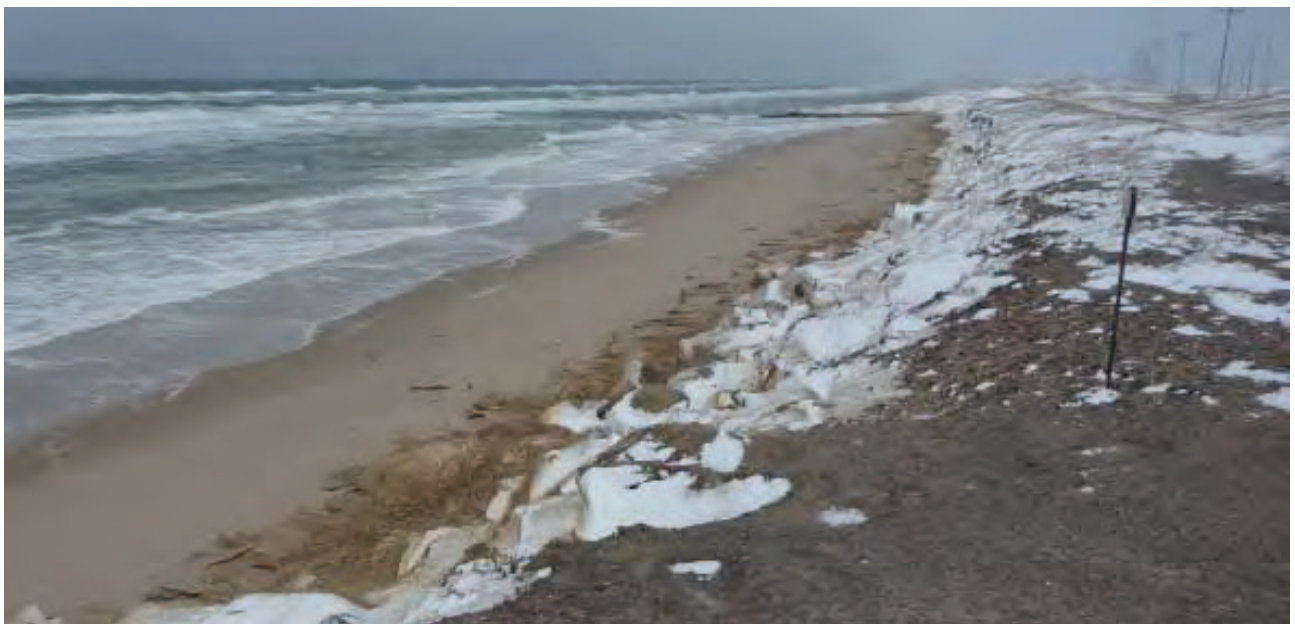
Figure 2.48 Épi et enrochement au nord de Pointe-aux-Loups
