MUNICIPALITÉ DES ÎLE-DE-LA-MADELEINE

DEMANDE DE DÉCRET DE SOUSTRACTION (ART. 31.7.1, CHAPITRE Q-2)

PROTECTION DE LA CÔTE – SECTEUR DE GROS-CAP

Date : 22 février 2023
N/Réf. : 532010232206

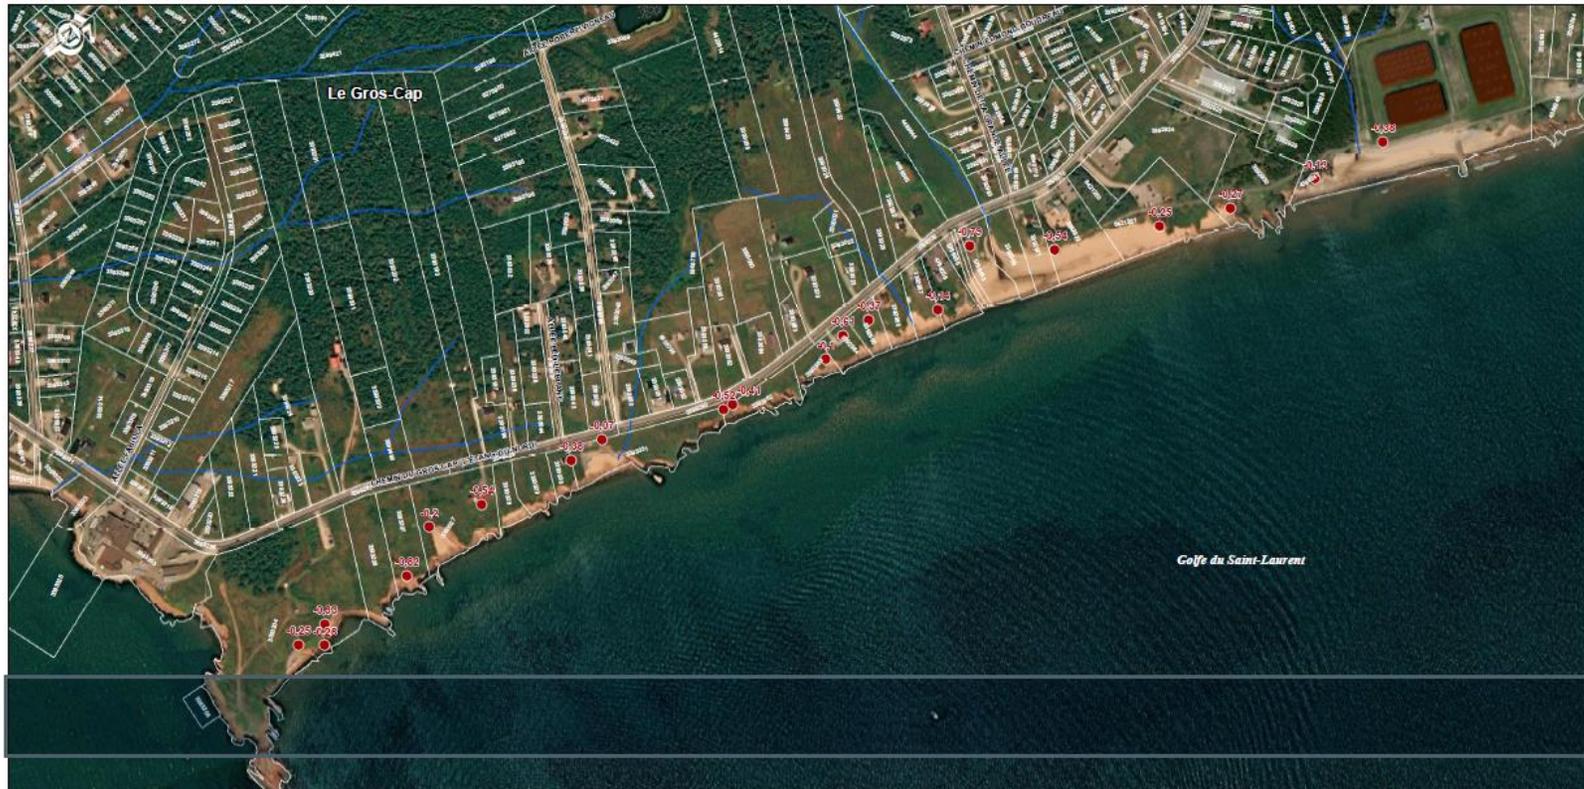
Le secteur de Gros-Cap est très vulnérable à l'érosion côtière, particulièrement lors des épisodes d'ondes de tempête. Autant les falaises rocheuses que les terrasses de plage ne sont pas stables dans le temps, comme montré à l'« Annexe 3 », qui illustre les taux de reculs annuels moyens entre 2005 et 2021 à partir des bornes de mesures de l'UQAR. Les moyennes annuelles varient entre 0,1 et 0,8 m. Toutefois, il est possible de mesurer un recul allant jusqu'à 6,4 m (au droit du lot 33993207) ou de 4,4 m (dans le secteur des immeubles à condos) en une seule année, comme ce fut le cas en 2019-2022 (année du passage de l'ouragan Dorian).

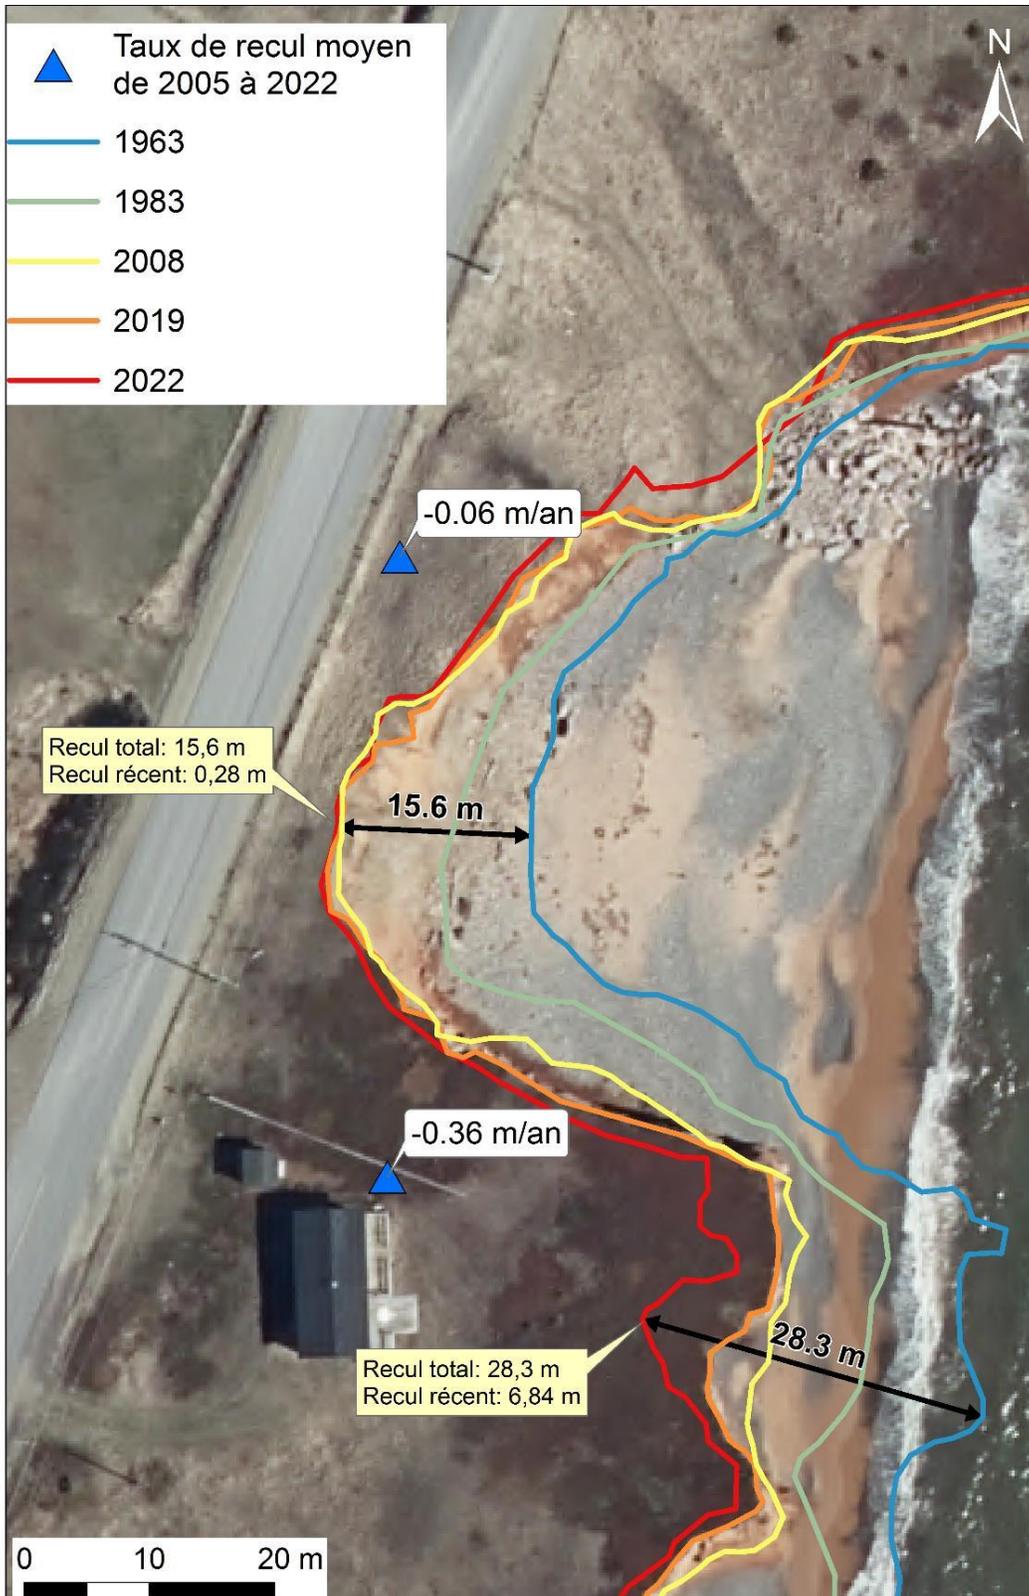
Recul du trait de côte entre 1963 et 2012 au site 1 (MSP, 2022)

déterminés par une étude hydraulique. La recharge de plage n'est pas envisageable dans cette zone, sauf pour la plus grande échancrure (site 1), où il serait possible de la mettre en place.

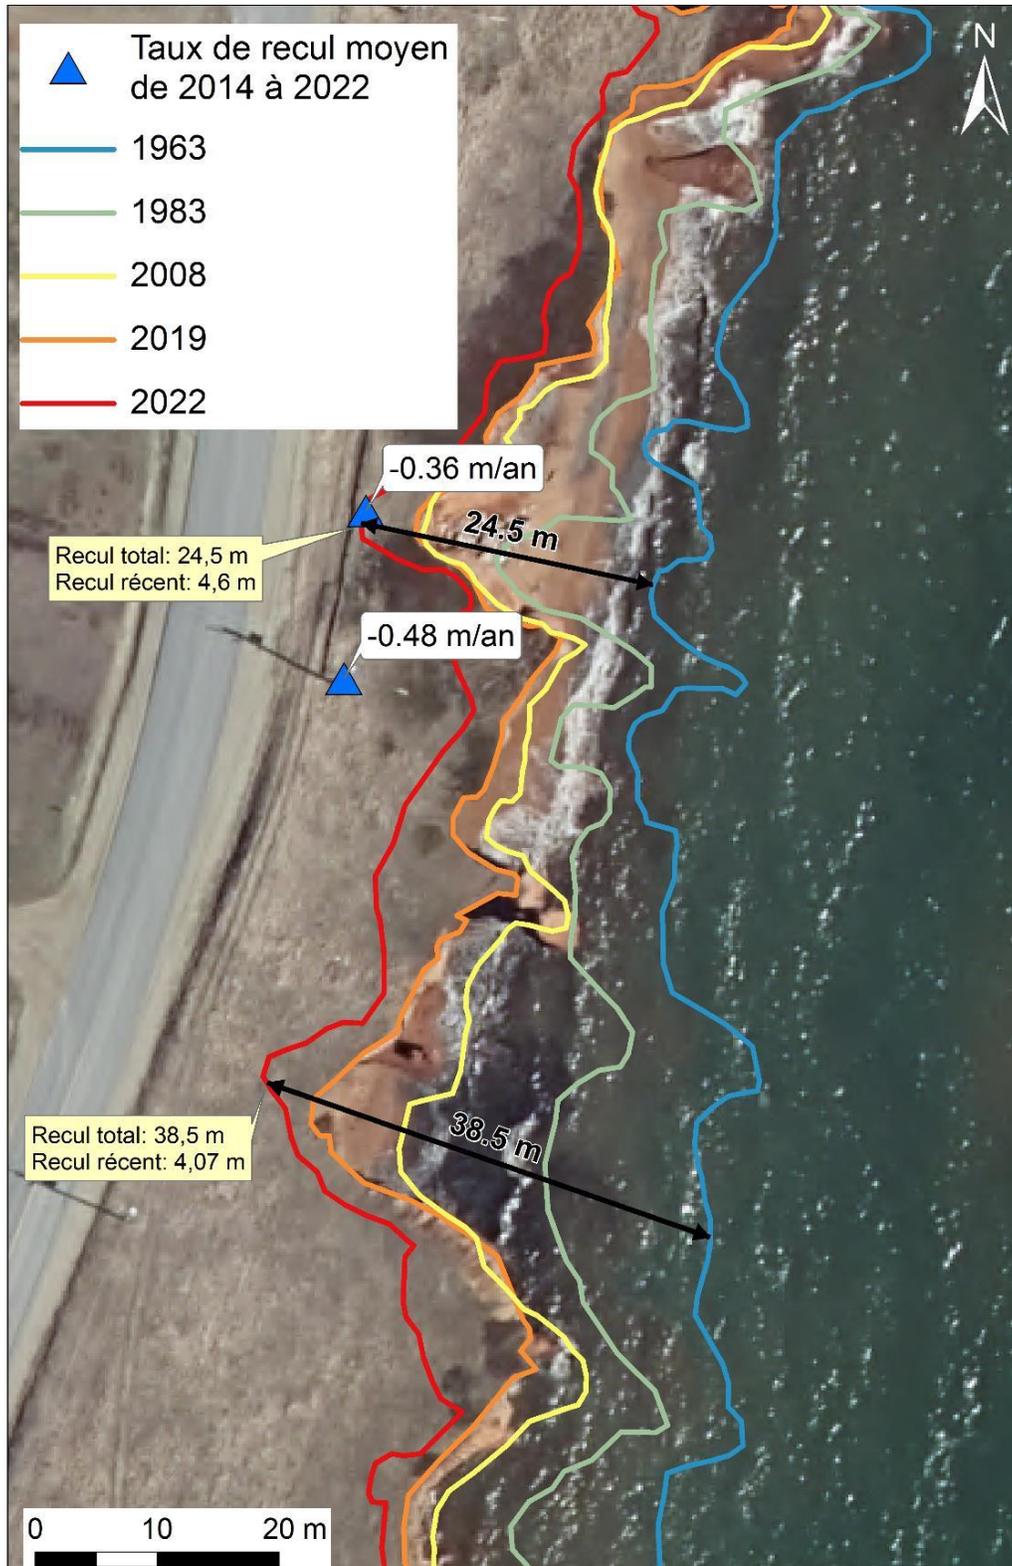
Le recul de la côte en lien avec cet événement ponctuel fut marqué dans les côtes à falaises rocheuses. En effet, deux échancrures près du chemin du Gros-Cap se sont accentuées, avec des reculs de plus de 2 mètres à la suite de la tempête (sites 2 et 3). Ces échancrures sont maintenant critiques pour la route. Les grottes ont aussi évolué rapidement lors du déferlement des vagues à la base des falaises durant la tempête, ce qui a aggravé le risque d'effondrement et d'écroulement rocheux.

Recul du trait de côte entre 1963 et 2012 aux sites 2 et 3 (MSP, 2022)

Une autre intervention consisterait à stabiliser la zone des falaises rocheuses au droit des échancrures et des grottes profondes. Pour ce faire, des enrochements de protection ou des rip-raps seront utilisés pour protéger le chemin du Gros Cap. Les travaux consisteraient à mettre en place une carapace de pierre calibrée en fonction de la hauteur des vagues sur une ou deux sous-couches de pierres filtres. Les dimensions de l'ouvrage et le calibre de l'enrochement seront

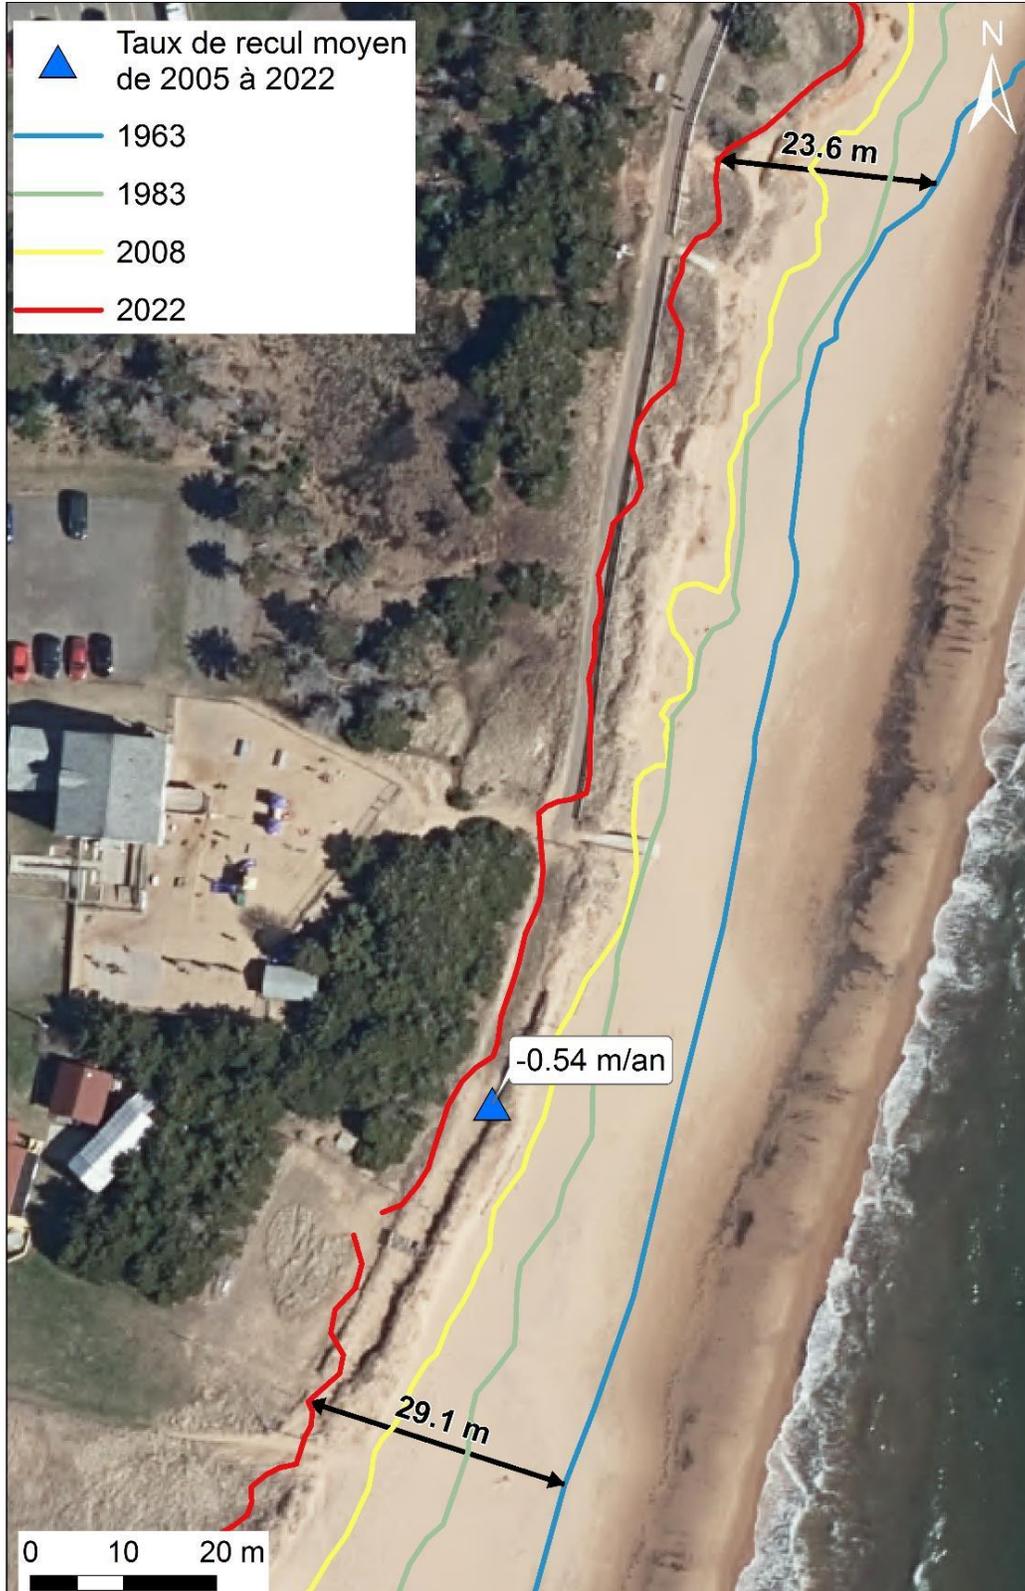
La tempête a engendré de la submersion côtière au site 4. La zone du ruisseau a été complètement submergée, ce qui inclut la route. Des pompes ont été utilisées pour protéger le bâtiment du CPE, mais il est probable que sans celles-ci, celui-ci aurait également été submergé, à tout le moins en partie.

Le CPE est le principal service de garde pour la communauté des Îles-de-la-Madeleine; en effet, il s'agit du plus grand des deux CPE du territoire (site 4). Comme démontré lors du passage de Fiona, son bâtiment est vulnérable à la submersion et à l'érosion. Historiquement, il y a eu 29 m de recul entre 1963 et 2022. Les dommages à ce bâtiment pourraient être tels que plusieurs semaines, voire mois, seraient nécessaires à sa remise en état. Une fermeture, même temporaire, en raison de dommages aux bâtiments aurait un impact majeur sur la communauté, considérant la problématique de manque de places dans les services de garde sur le territoire.

Recul du trait de côte entre 1963 et 2012 au site 4 (MSP, 2022)

Une dernière intervention consisterait à protéger le CPE par une recharge de plage. La recharge vise à contrer un déficit sédimentaire, en alimentant artificiellement en sédiments une plage d'un secteur en érosion, ce qui permet d'atténuer la remontée des vagues. En élargissant et en élevant le niveau de la plage, elle protège le secteur contre l'érosion et la submersion côtières.

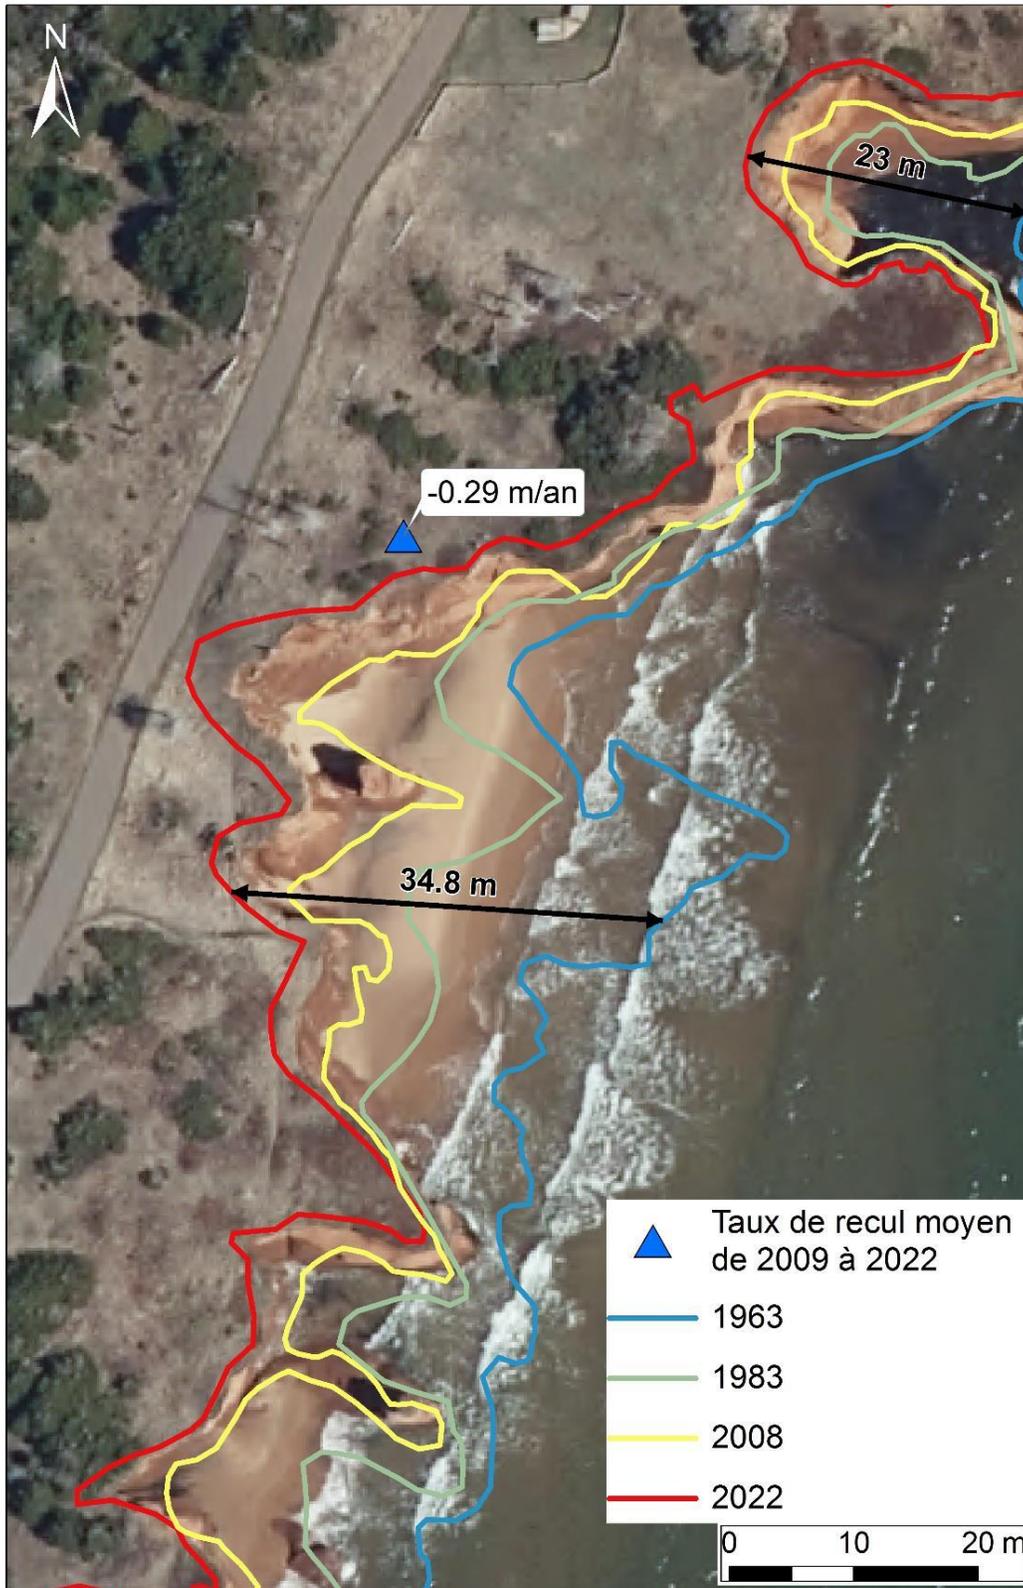
En ce qui concerne les dommages aux infrastructures, une bonne partie de la piste cyclable a été décapée et les morceaux d'asphalte ont été dispersés un peu partout le long du littoral (site 5).

Recul du trait de côte entre 1963 et 2012 au site 5 (MSP, 2022)

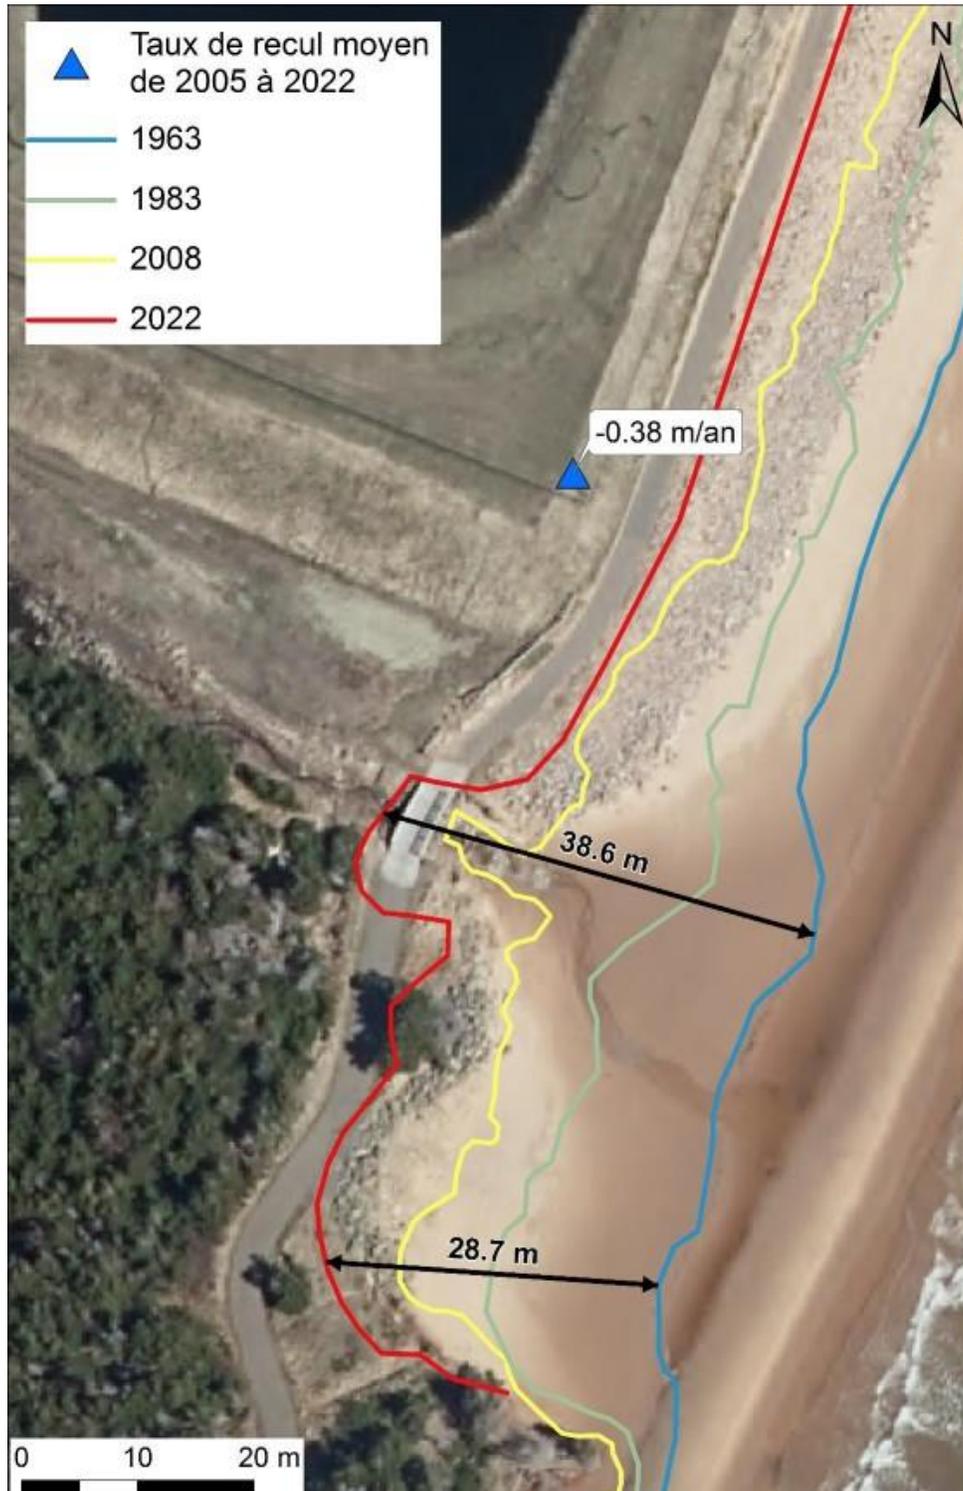
Site 6

Le ruisseau immédiatement au sud des étangs aérés a lui aussi emporté la piste cyclable sur son passage (site 6). Dans ce même secteur, l'eau est montée relativement haut et une bonne partie du sol et de la piste ont été emportés. Ainsi, les étangs aérés sont maintenant plus vulnérables dans le coin sud. En ce qui concerne le rip-rap des étangs aérés en rive du Golfe, il a été légèrement endommagé. Il a également été constaté que sa configuration était à la limite de son efficacité, puisque la crête du rip-rap a été franchie par les vagues lors de la tempête.

Les étangs aérés desservent tout le secteur de Cap-aux-Meules. Des dommages aux étangs aérés pourraient générer des émissions de contaminants dans l'environnement au moment du bris. Historiquement, il y a eu 38,6 m de recul entre 1963 et 2022 (site 6). Si les dommages rendaient les étangs aérés inopérants, les eaux usées provenant de 2900 résidents, de l'hôpital et de 100 entreprises et organisations ne pourraient être adéquatement traitées et seraient rejetées dans l'environnement sans pouvoir respecter les critères de rejet habituels.

Recul du trait de côte entre 1963 et 2012 au site 6 (MSP, 2022)

À ce stade, il apparaît déjà que le secteur des étangs aérés, en raison de sa configuration, devra faire l'objet d'une intervention distincte. Comme détaillé précédemment, les étangs aérés sont protégés par un rip-rap, qui a été endommagé lors du passage de Fiona. Sa configuration actuelle n'est plus adéquate pour répondre aux conditions climatiques actuelles et futures, principalement aux tempêtes côtières. Il sera nécessaire d'une part, de réparer les dommages subis, afin de renforcer le rip-rap, et d'autre part, il serait nécessaire de revoir sa configuration pour une mise à niveau avec les connaissances actuelles : un potentiel rehaussement est considéré à cet effet.
