DEMANDE DE DÉCRET DE SOUSTRACTION (ARTICLE 31.7.1, CHAPITRE Q-2

PROTECTION DES BERGES CONTRE LA SUBMERSION ET L'ÉROSION CÔTIÈRE DU SECTEUR DE  
L'ANSE-AUX-COQUES

Date : 25 mai 2023

## L'Anse-Aux-Coques, Sainte-Luce

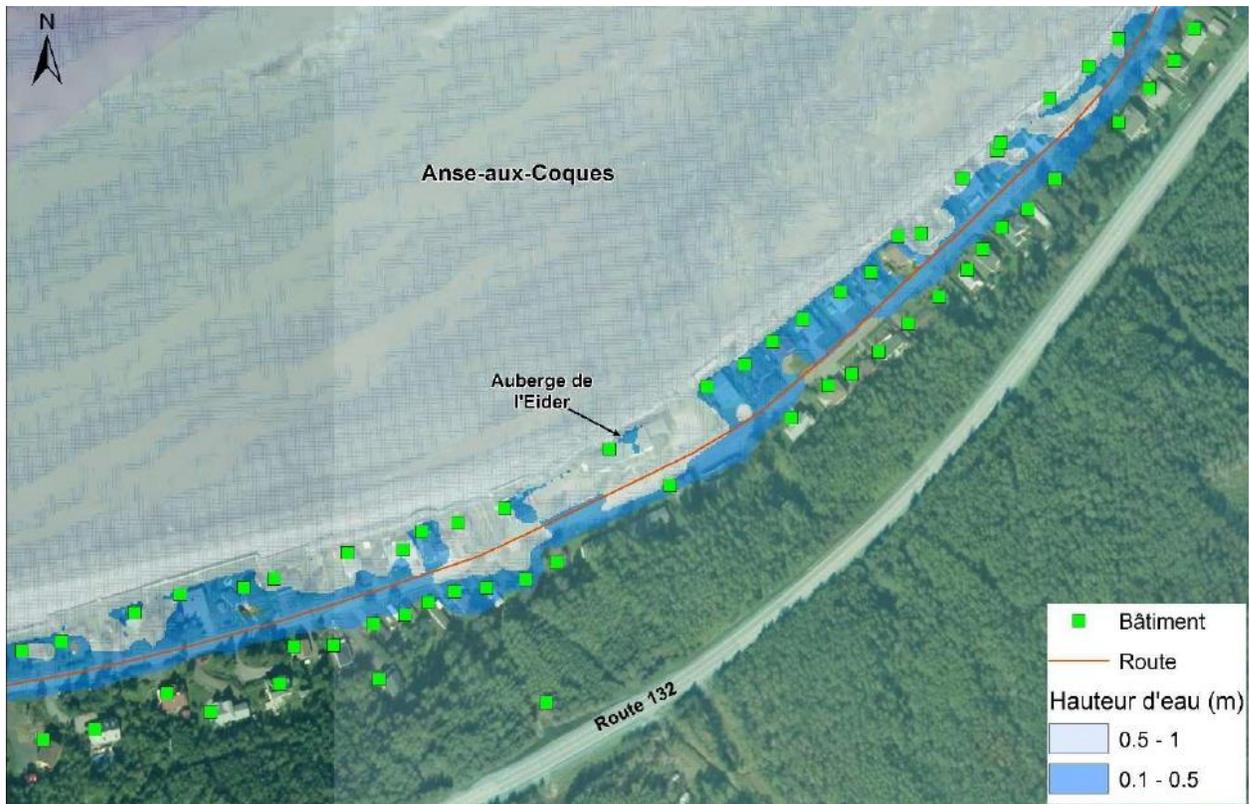
# Zone à risque de submersion

Le secteur de l'Anse-aux-Coques est également fortement vulnérable à la submersion côtière. Dans cette zone, l'épaisseur d'eau au sol peut atteindre 1,5 m et, tel qu'illustré sur la simulation de la remontée des vagues, plusieurs bâtiments sont localisés dans des endroits où la hauteur d'eau serait, en cas de tempête, entre 0,5 et 1,0 m.

Hauteurs d'eau à la suite d'une simulation de la remontée des vagues lors d'une tempête de récurrence 50 ans

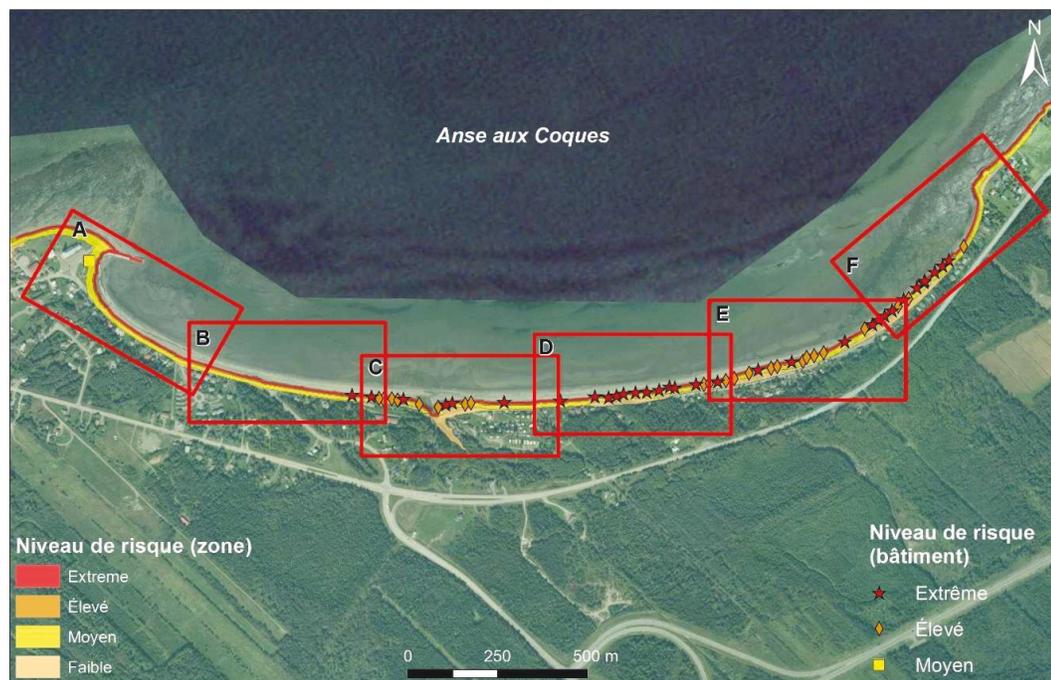
Figure 11. Niveaux de risque dans le secteur des travaux

Comme illustré sur la carte en annexe, 32 bâtiments répartis sur l'ensemble du tronçon visé sont considérés à risque extrême, il en est de même pour 45 m de route municipale. À ceux-ci s'ajoutent 23 bâtiments (résidences ou commerces), ainsi que 67 m de route municipale qui sont considérés à risque élevés. Pour l'ensemble de ces bâtiments et infrastructures, la probabilité d'occurrence des aléas côtiers est considérée comme probable ou presque certaine, avec des conséquences potentielles majeures (blessures graves et infrastructures et bâtiments endommagés ou emportés) ou même catastrophiques (morts).

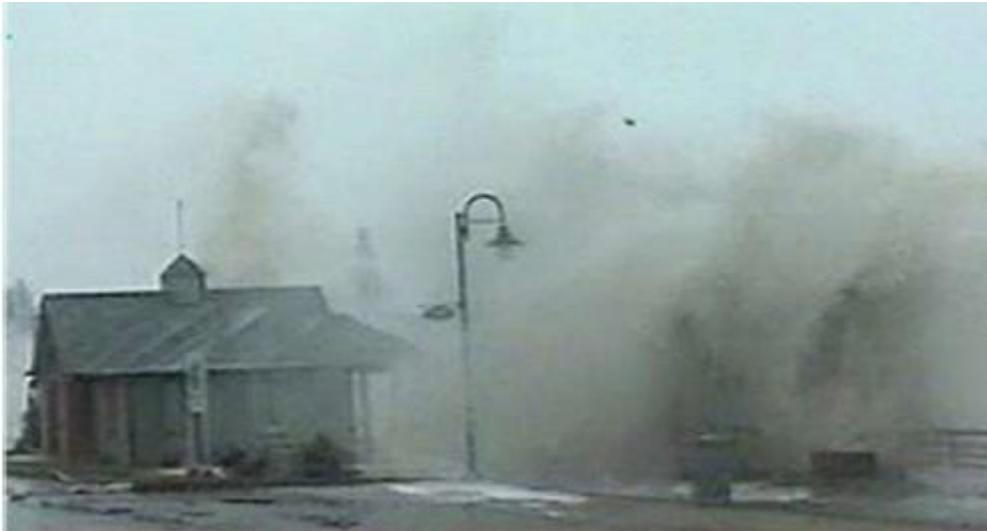
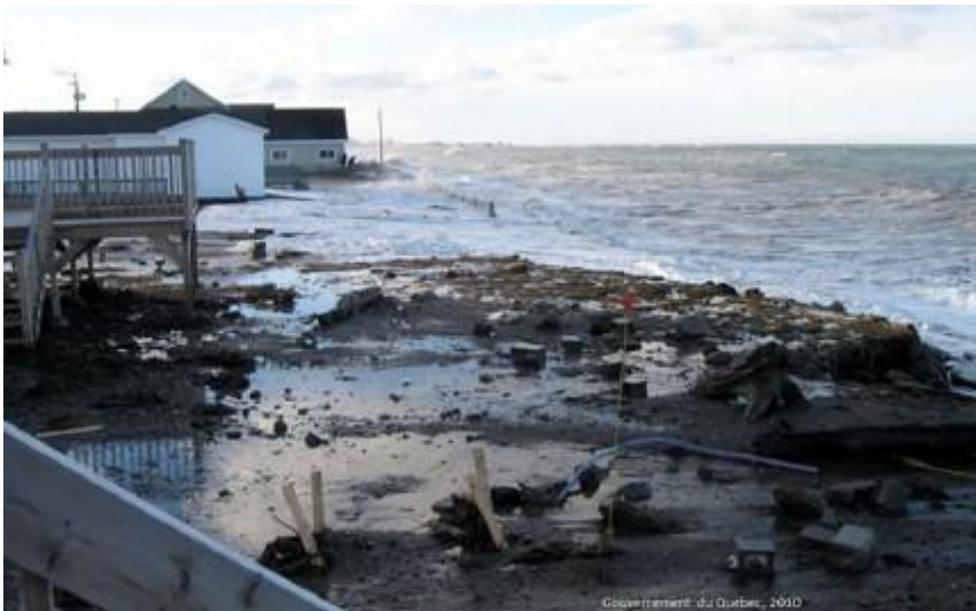
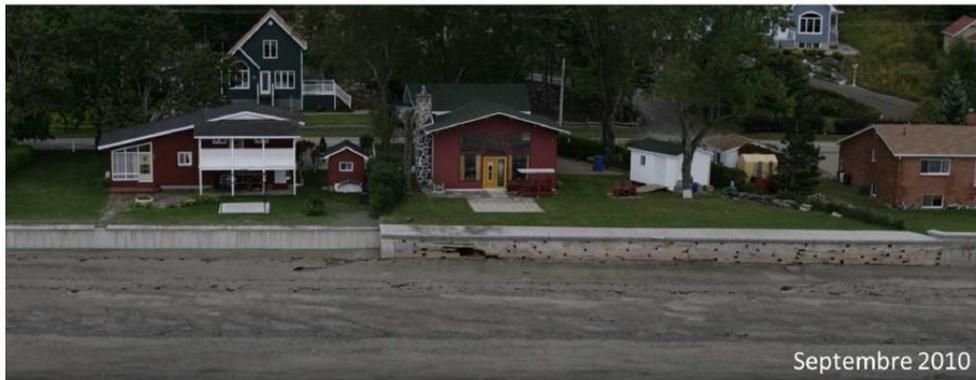
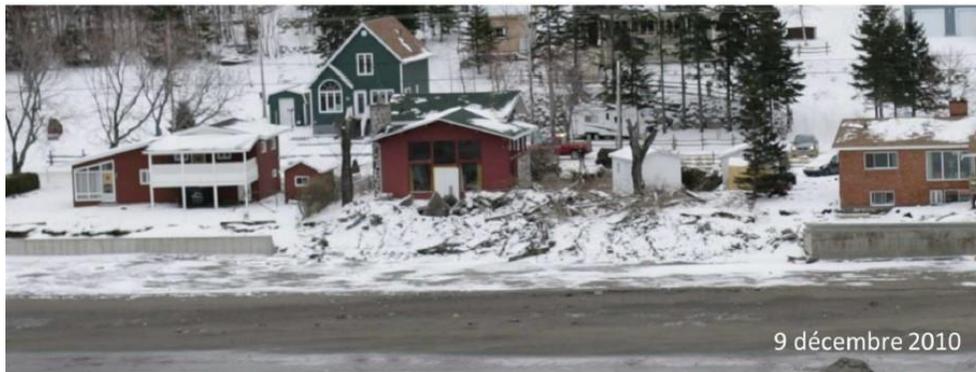
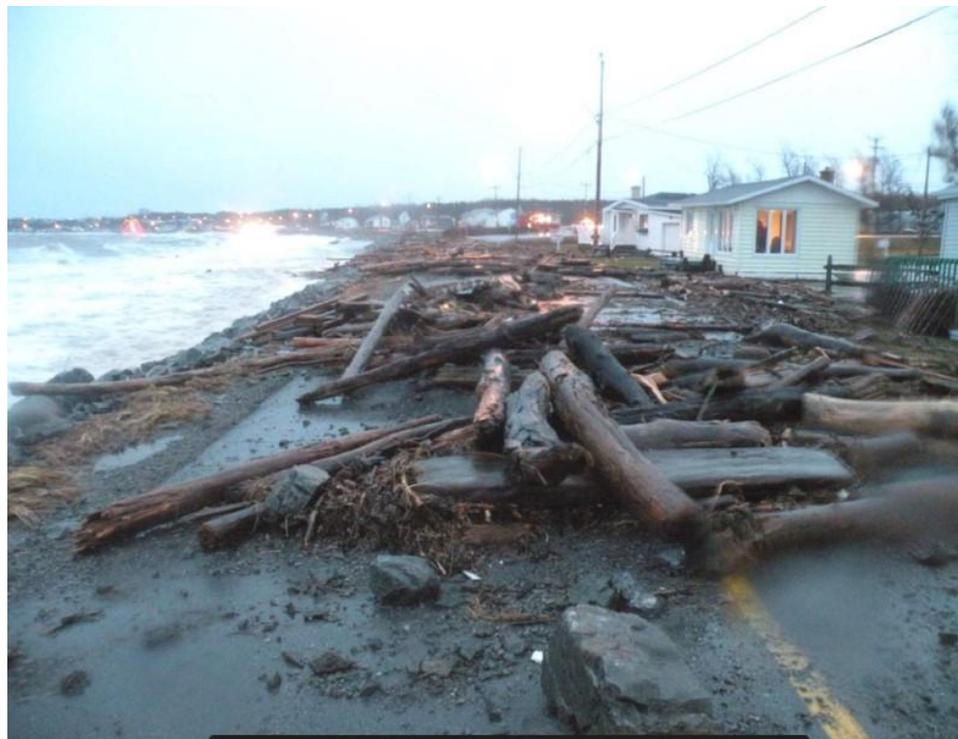
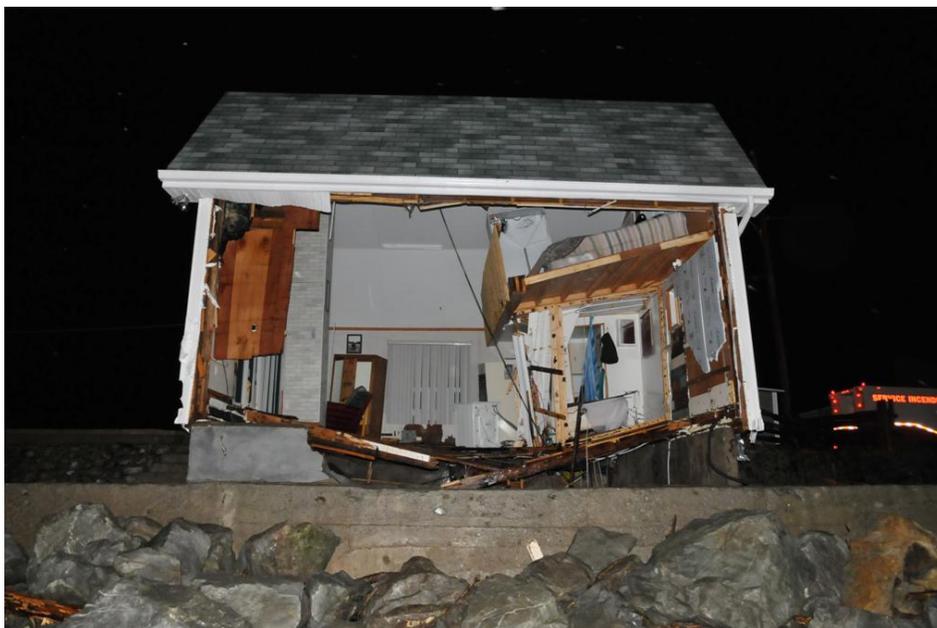
### Photos de la tempête du 6 décembre 2010

Lors de cette tempête, la station météorologique de Mont-Joli a mesuré des rafales de vent allant jusqu'à 67 km/h avec une vitesse horaire maximum de 48km/h. Les conditions atmosphériques ont entraîné une surcote de plus de 1,0 m (mesurée à la station de Rimouski) qui s'est combinée à la haute marée. Cette tempête a engendré des dommages majeurs, tant en lien avec l'aléa de l'érosion que de celui de la submersion.

En effet, le rapport d'analyse sur les impacts de la tempête <sup>1</sup>de la Chaire de recherche en géoscience côtière de l'UQAR révèle que cette tempête a généré un recul moyen de la côte de 5,34 m avec un recul maximum mesuré de 13,0 m. Ces taux sont similaires en absence et en présence de structures de protection. De plus le, niveau d'eau a atteint 6,69 m dans le secteur de Sainte-Luce. 124 propriétés ont subi des impacts sévères lors de cette tempête, tandis que 949 m de tronçon routier ont été fortement affectés.

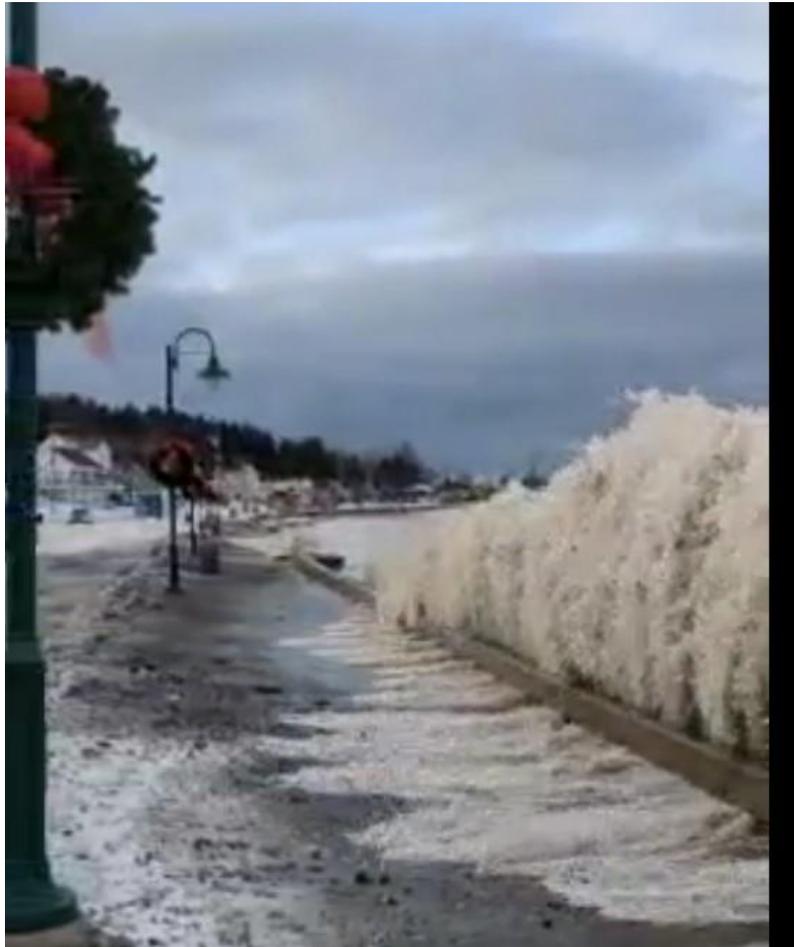
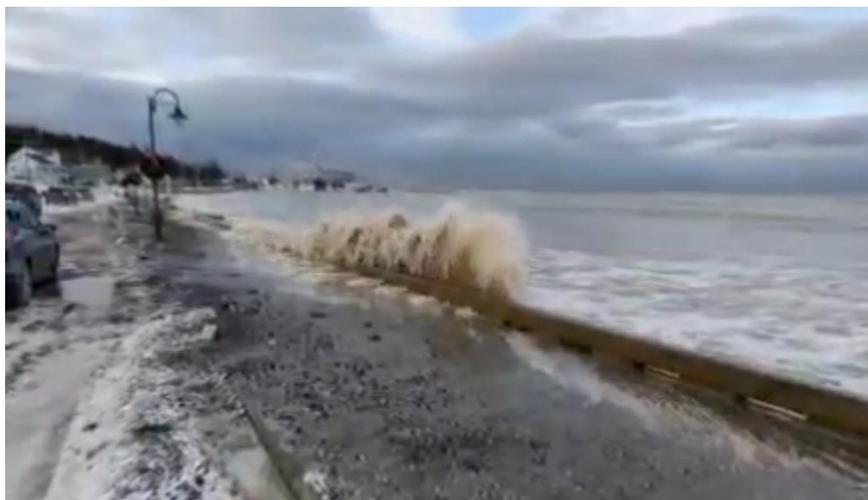
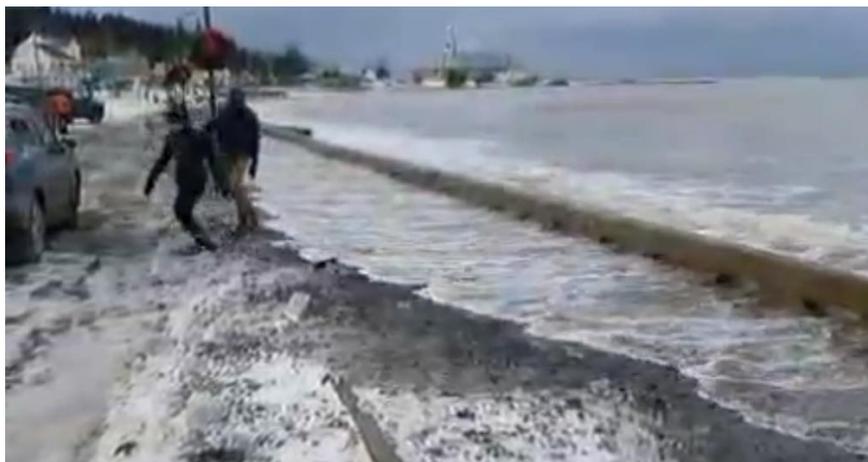
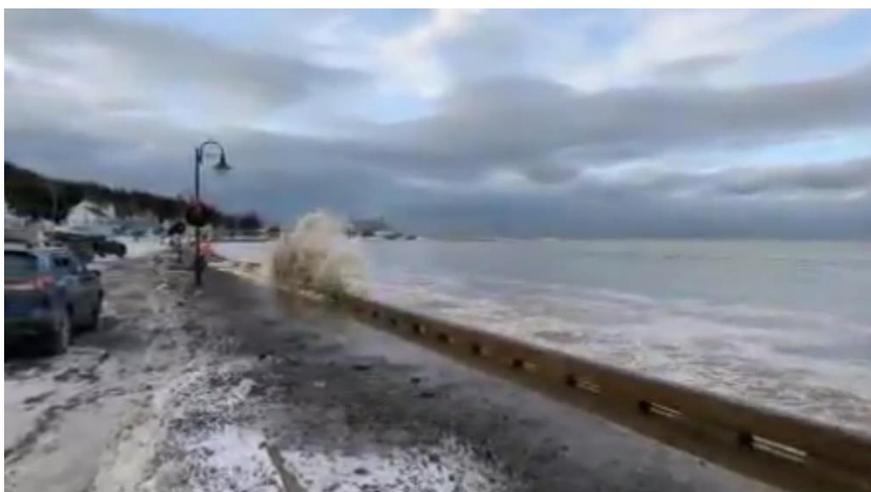
### Photos de la tempête des 23 et 24 décembre 2022

À ce moment, les vagues générées par les vents ont projeté des débris sur la route, incluant des billots de bois sur les propriétés riveraines, rendant la circulation des véhicules très dangereuse. De fait, ces débris avaient le potentiel de créer des dommages encore plus sérieux ou de blesser gravement une personne, heureusement que ce ne fut pas le cas.
