# SITES 2014.03.01 ET 93.02.02 – MÉTABETCHOUAN–LAC-À-LA-CROIX ET SAINT-GÉDÉON

## SUIVI TECHNIQUE 2021

RIO TINTO  
PROGRAMME DE STABILISATION DES BERGES DU LAC SAINT-JEAN

FÉVRIER 2022

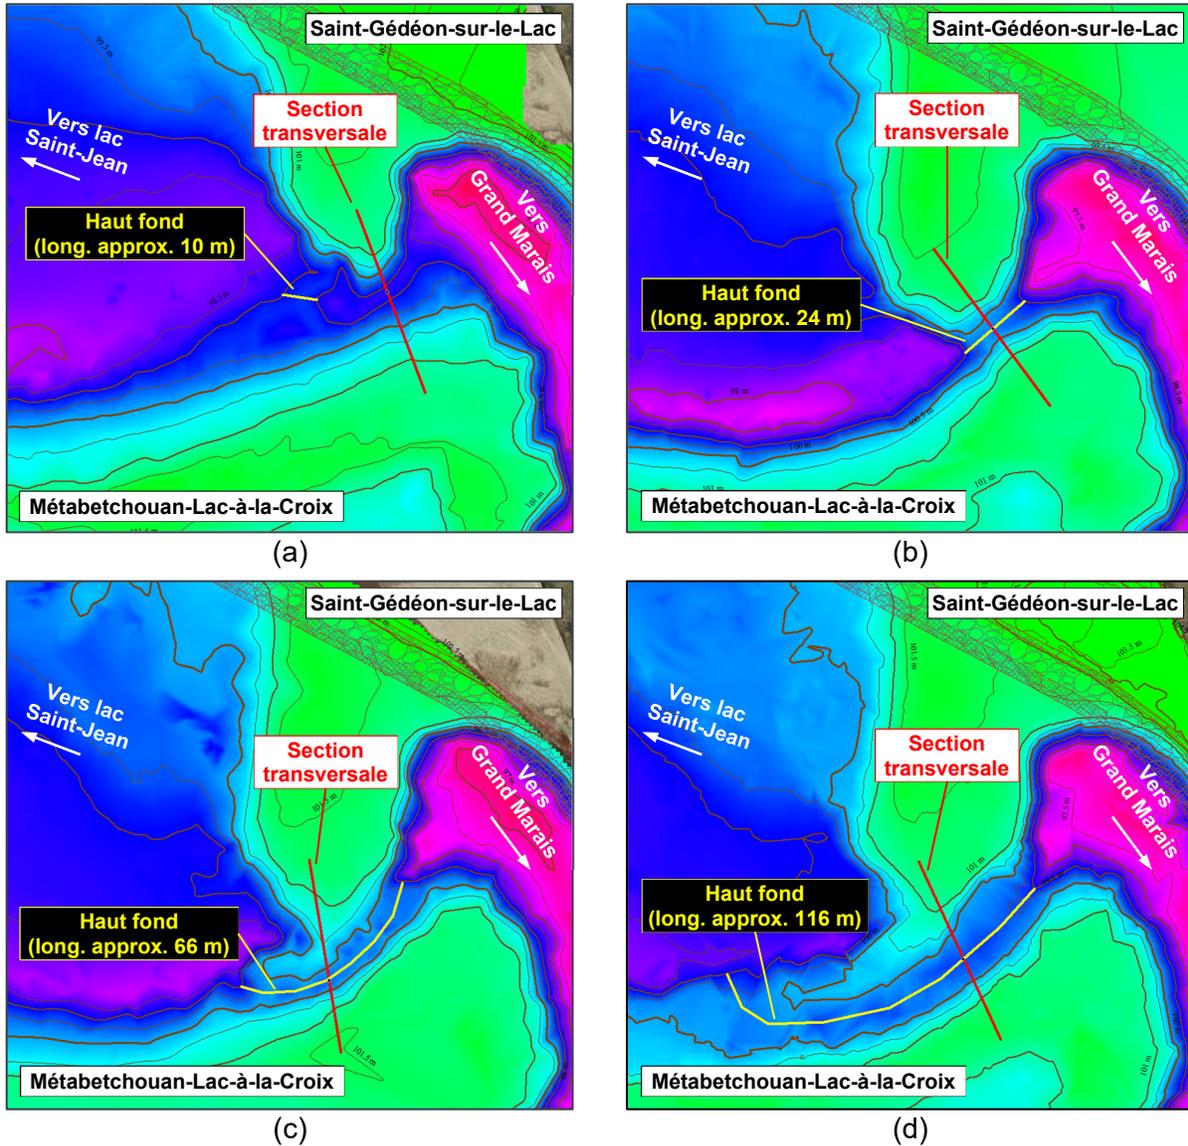
Figure 5.4 Évolution du chenal d'écoulement de la Belle Rivière dans le secteur de la flèche de sable : (a) novembre 2020, (b) 30 juin 2021, (c) 2 septembre 2021 et (d) novembre 2021.

La Figure 5.4 présente l'évolution du chenal d'écoulement de la Belle Rivière dans le secteur de la flèche de sable, entre novembre 2020 et novembre 2021. Les images illustrent par ailleurs l'emplacement de la section transversale considérée pour mesurer la largeur du chenal (trait rouge), ainsi que la longueur approximative du « haut fond » (trait jaune), mesuré par rapport à aux courbes d'élévation 99,0 m. La Figure 5.5 présente quant à elle une comparaison des sections transversales observée à chaque période. Enfin, le Tableau 5.11 consigne les principales caractéristiques du chenal.

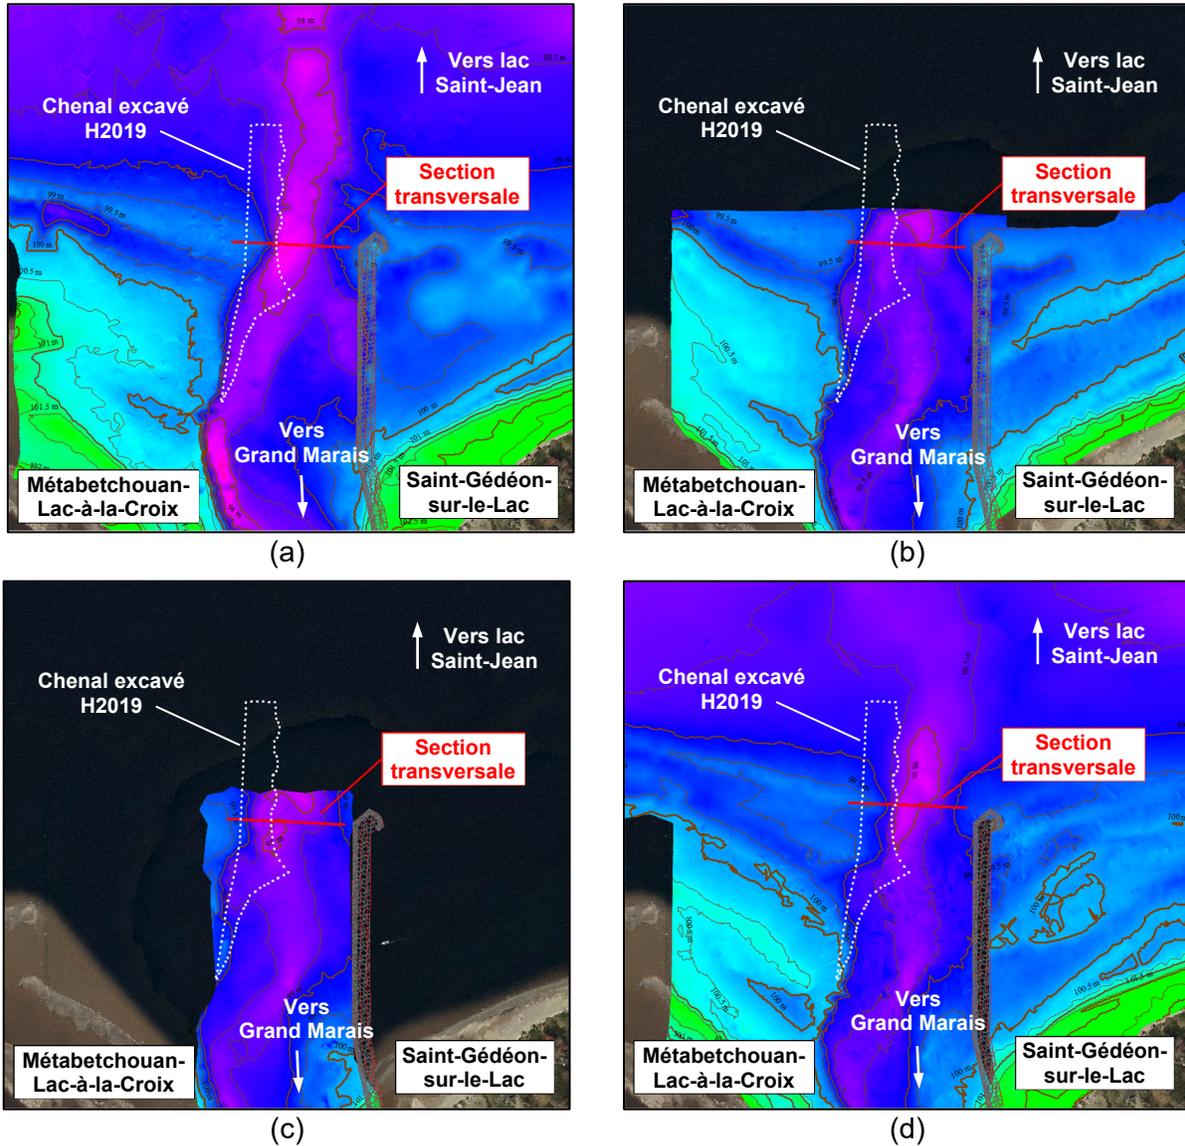
Figure 5.6 Évolution du chenal d'écoulement à la sortie de la Belle Rivière : (a) novembre 2020, (b) 30 juin 2021, (c) 2 septembre 2021 et (d) novembre 2021.

La Figure 5.6 présente l'évolution du chenal d'écoulement à la sortie de la Belle Rivière, où elle rejoint le lac Saint-Jean, entre novembre 2020 et novembre 2021. La Figure 5.7 présente quant à elle une comparaison des sections transversales observée à chaque période. Enfin, le Tableau 5.12 consigne les principales caractéristiques du chenal.

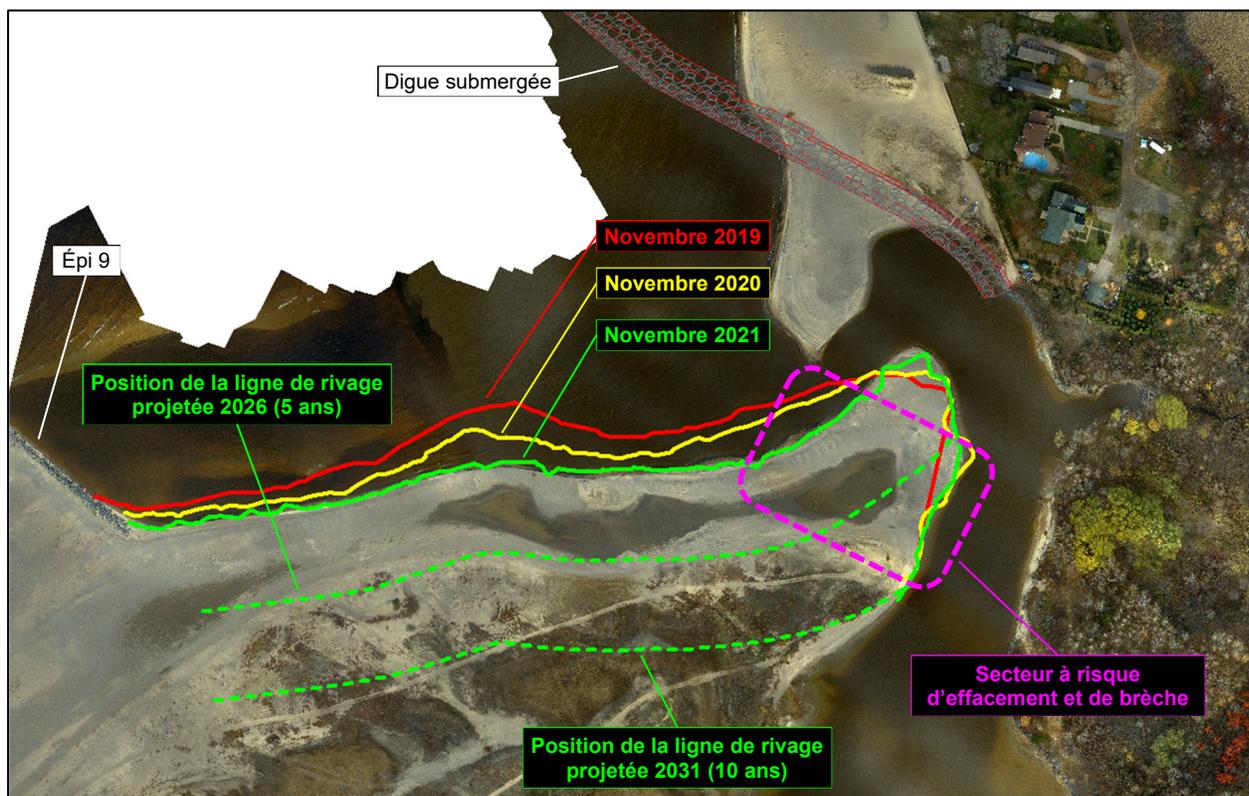
Figure 5.8 Évolution historique et projetée de la ligne de rivage sur la langue de sable reliant l'épi 9 et l'embouchure de la Belle Rivière.

Il est possible de constater qu'une poursuite ininterrompue de la régression risque d'amincir progressivement la langue de sable. Une brèche pourrait éventuellement s'ouvrir à l'extrémité de la formation et venir modifier le tracé du chenal de navigation dans le Belle Rivière. Le risque que cette évolution se matérialise sur un horizon de 5 à 10 ans semble élevé, mais la dynamique du secteur demeure fortement conditionnée par des processus complexes et imprévisibles. Cette projection devrait donc être considérée avec discernement.

La tendance régressive soulève par ailleurs un point de vigilance au niveau de l'épi 9, qui devrait continuer à être surveillé lors des prochains suivis techniques afin de s'assurer que la perte de sédiments et le recul de la ligne de rivage ne déchaussent pas le pied de la structure. Pour le moment, par contre, l'érosion constatée ne semble pas constituer d'enjeu immédiat envers la pérennité de l'ouvrage.

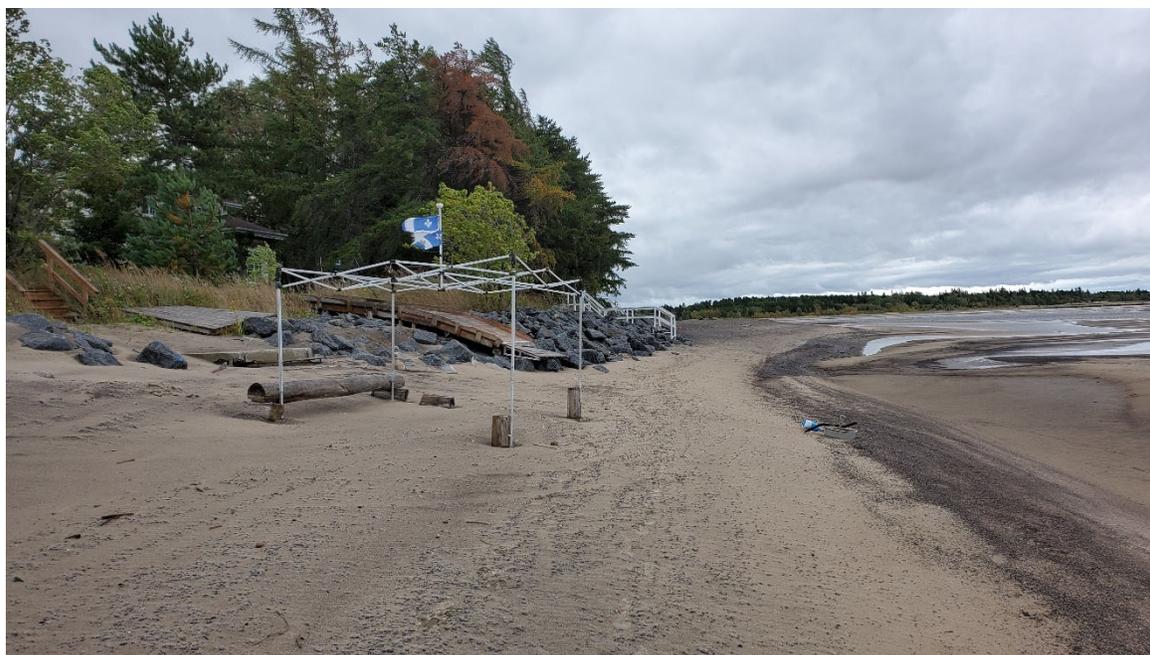
**Photo 22**  
(20210915-FL-038)

Malgré les progrès observés, la plage demeure très étroite devant le perré de support et il semble peu probable qu'une largeur utile y soit présente en présence de niveaux d'eau saisonniers (supérieurs à 101,0 m). Un rechargement de plage est donc recommandé pour compenser l'érosion observée et rétablir des largeurs de plage convenables. Cette intervention devra cependant être planifiée en tenant compte de la problématique d'ensablement de l'embouchure de la Belle Rivière. À cet effet, une bonification des ouvrages de stabilisation de la plage existants, ou l'ajout de nouvelles structures pourraient devoir être considérés pour limiter la dérive de sédiments vers l'embouchure de la Belle Rivière.

Secteur 2 : Vue devant le perré de support (15 sept. 2021)  
Élévation du lac : 100,08 m (11,7 pi).

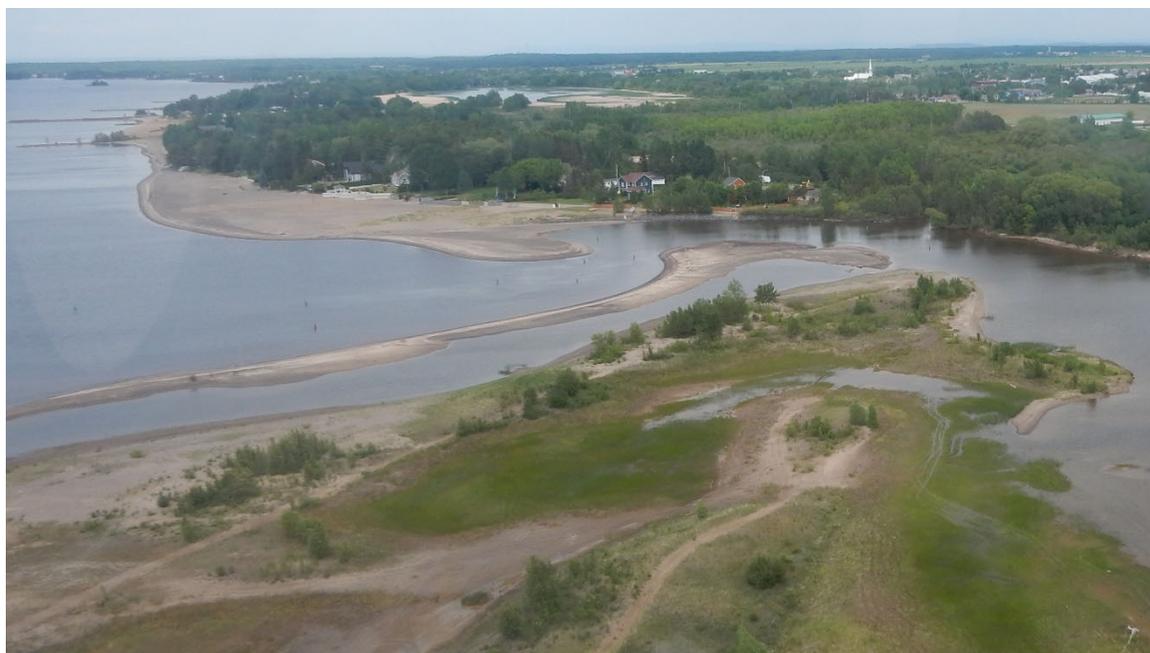
**Photo 31**  
(20210614-RT-3620)

À l'été 2021, l'engrèvement de la flèche de sable présente en prolongement de la plage s'est poursuivi (photo 31). Une obstruction complète du chenal s'est même produite sur une courte période à la fin du mois de juillet (photos 32 et 33). En septembre, la flèche de sable conservait un volume significatif et le chenal d'écoulement demeurait étroit (photo 30).

Secteur 3 : Vue nord-est de la digue submergée et embouchure Belle Rivière (14 juin 2021)  
Élévation du lac : 101,15 m (15,2 pi).

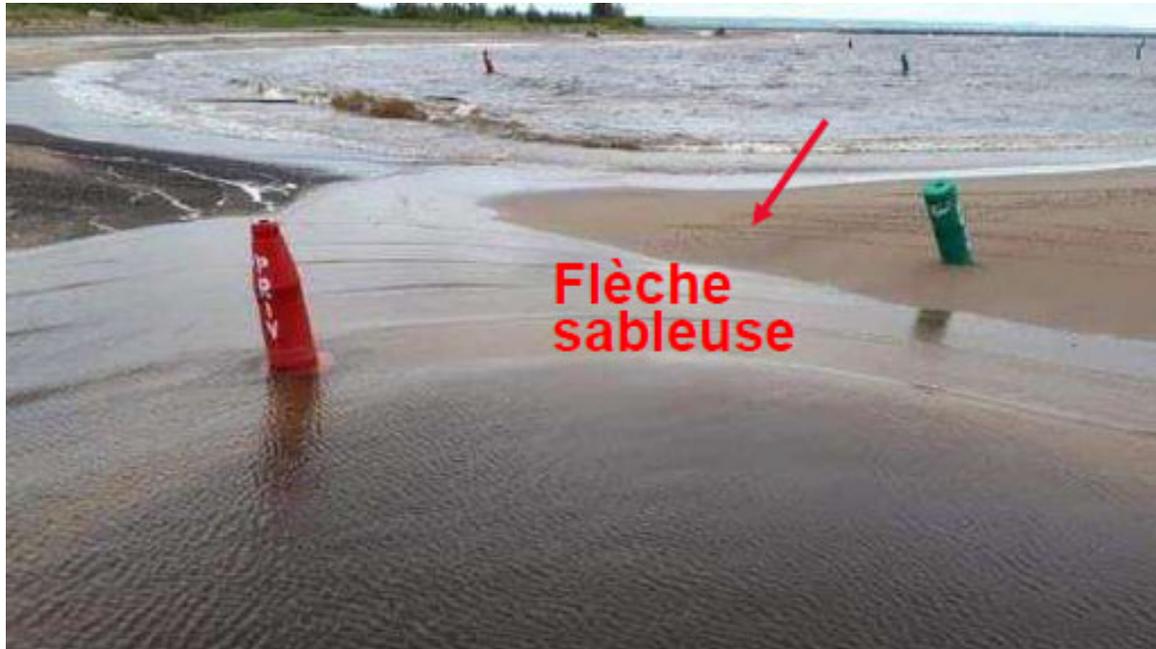
**Photo 32**  
(20210731-RT-xxx)

Secteur 3 : Obstruction complète du chenal d'écoulement de la Belle Rivière (31 juil. 2021)  
Élévation du lac : 100,99 m (14,7 pi).

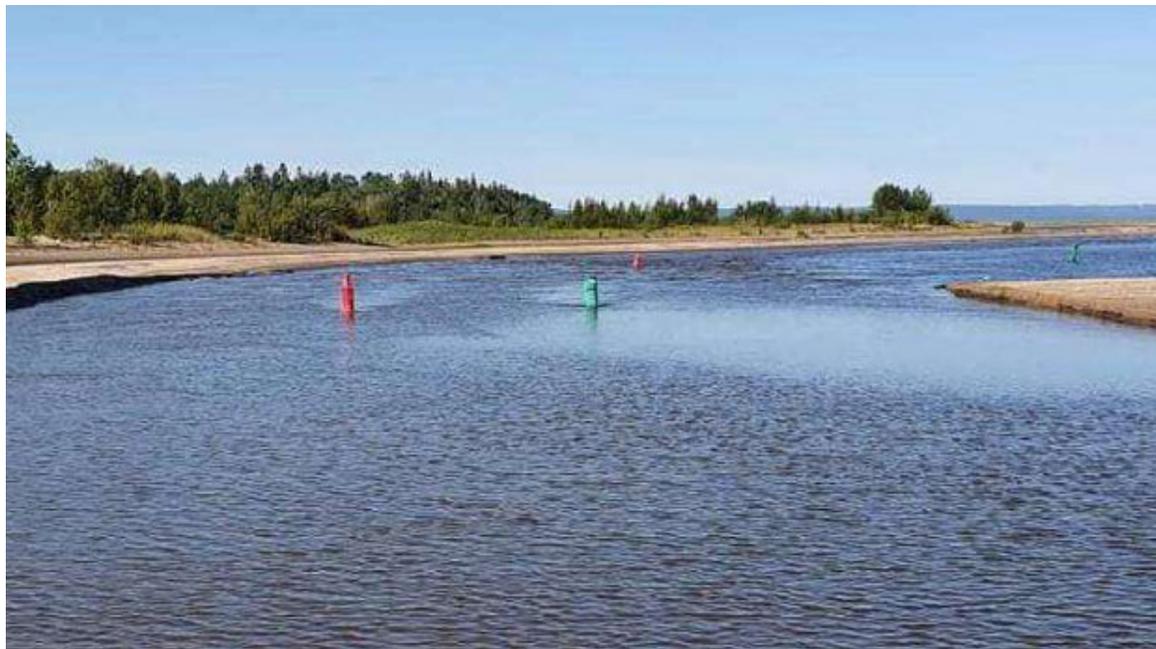
**Photo 33**  
(20210801-RT-xxx)

Secteur 3 : Réouverture du chenal d'écoulement de la Belle Rivière (1<sup>er</sup> août 2021)  
Élévation du lac : 100,96 m (14,6 pi).
