SITES 94.03.01, 2014.03.01 ET 93.02.02 – MÉTABETCHOUAN–LAC-À-LA-CROIX ET SAINT-GÉDÉON

SUIVI TECHNIQUE 2022

RIO TINTO
PROGRAMME DE STABILISATION DES BERGES DU LAC SAINT-JEAN

FÉVRIER 2023

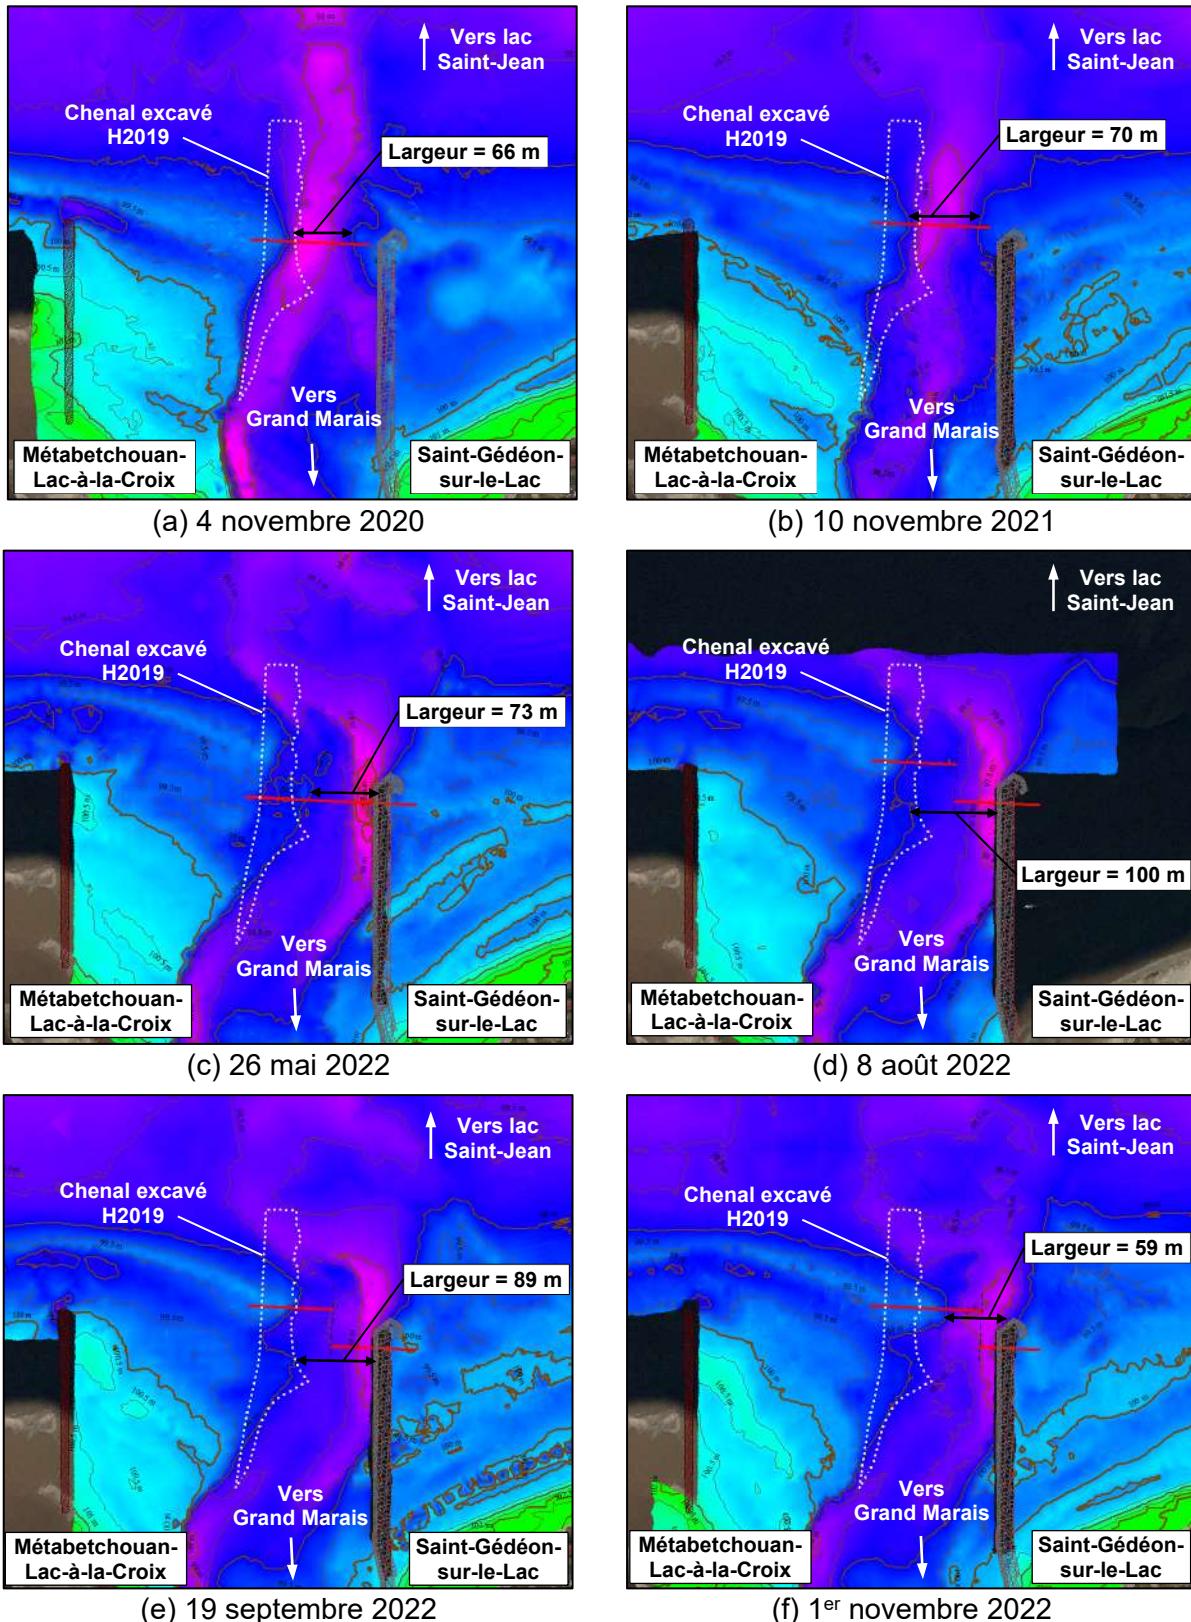
Les panneaux « b » et « c » de la Figure 5.7 illustrent bien la migration du canal de sortie subi lors de la crue printanière de la Belle Rivière. Le chenal d'écoulement a été déporté vers la digue submergée et se trouvait à longer l'extrémité de la structure sur une distance d'environ 130 m. Le canal s'est également incisé jusqu'à une profondeur de 96,9 m. Bien que l'affouillement maximal était confiné à une petite superficie, ces conditions s'approchaient des limites de conception de la digue, dans la mesure où les pierres de l'ouvrage sont enfouies jusqu'à l'élévation 97,0 m. La berme de protection anti-affouillement aménagée sur le pourtour de la structure devrait néanmoins permettre d'assurer sa stabilité encore un moment advenant un abaissement supplémentaire du canal. Une inspection visuelle de l'ouvrage est malgré tout recommandée lors de la prochaine crue printanière afin de surveiller l'apparition de déformations dans la matrice de pierres.

Pendant la période estivale (panneaux « d » à « f »), la position du chenal d'écoulement est demeurée plutôt stable. Quelques accumulations ont toutefois été observées dans les zones les plus profondes du canal et la migration des barres infralittorales au sud-ouest a fait varier sa largeur. En date de novembre 2022, le canal de sortie se trouvait dans un état légèrement plus étroit que ceux observés en novembre 2021 et 2020. Le chenal excavé lors des travaux de l'hiver 2019 se trouvait quant à lui complètement enseveli sous la dérive de matériaux en provenance de Métabetchouan-Lac-à-la-Croix.

Figure 5.7 Évolution du chenal d'écoulement à la sortie de la Belle Rivière entre novembre 2020 et novembre 2022.

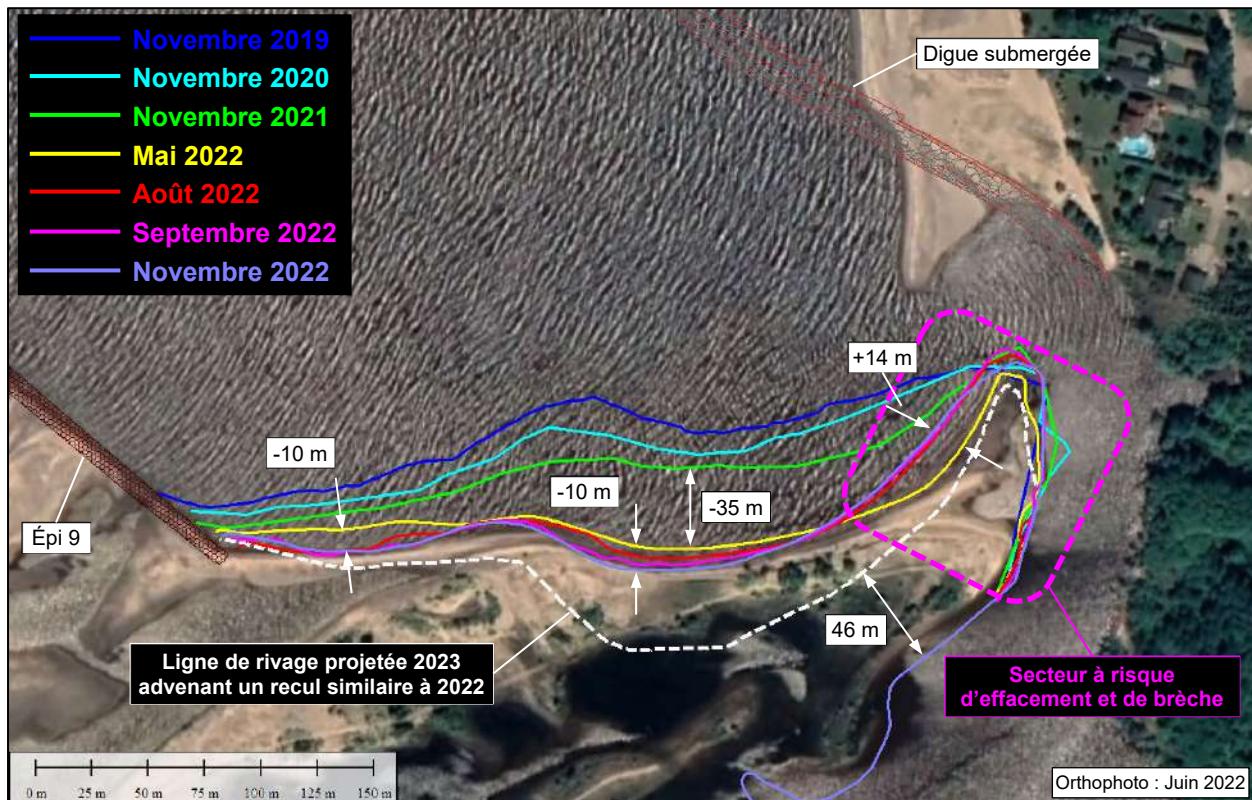
Il est possible de constater qu'une poursuite ininterrompue de la régression amincira progressivement la langue de sable. L'extrémité pourrait éventuellement s'effacer ou une brèche pourrait s'y ouvrir, modifiant ainsi le tracé du chenal de navigation dans la Belle Rivière. Le risque que cette évolution se matérialise à court terme est élevé, mais la dynamique hydrosédimentaire du secteur demeure fortement conditionnée par des processus complexes et imprévisibles. Il est donc impossible de préciser davantage l'horizon de temps sur lequel ces changements pourraient survenir. Par ailleurs, il convient de souligner que le risque demeure confiné principalement à l'extrémité de la langue de sable (zone encadrée en pointillé rose sur la Figure 5.10). Plus en « amont », la formation conserve une largeur considérable. Même advenant un recul similaire à celui observé en 2022, une largeur résiduelle de 46 m pourrait être maintenue sur le cordon littoral. La régression occasionnerait cependant des pertes de superficies végétalisées en crête.

Concernant la régression à proximité de l'épi 9, l'érosion constatée ne semble pas constituer d'enjeu immédiat envers la pérennité de l'ouvrage. Une vigilance devrait toutefois être maintenue lors des prochains suivis techniques afin de s'assurer que la perte de sédiments et le recul de la ligne de rivage ne déchaussent pas le pied de la structure.

Figure 5.10 Évolution historique et projetée de la ligne de rivage sur la langue de sable reliant l'épi 9 et l'embouchure de la Belle Rivière.

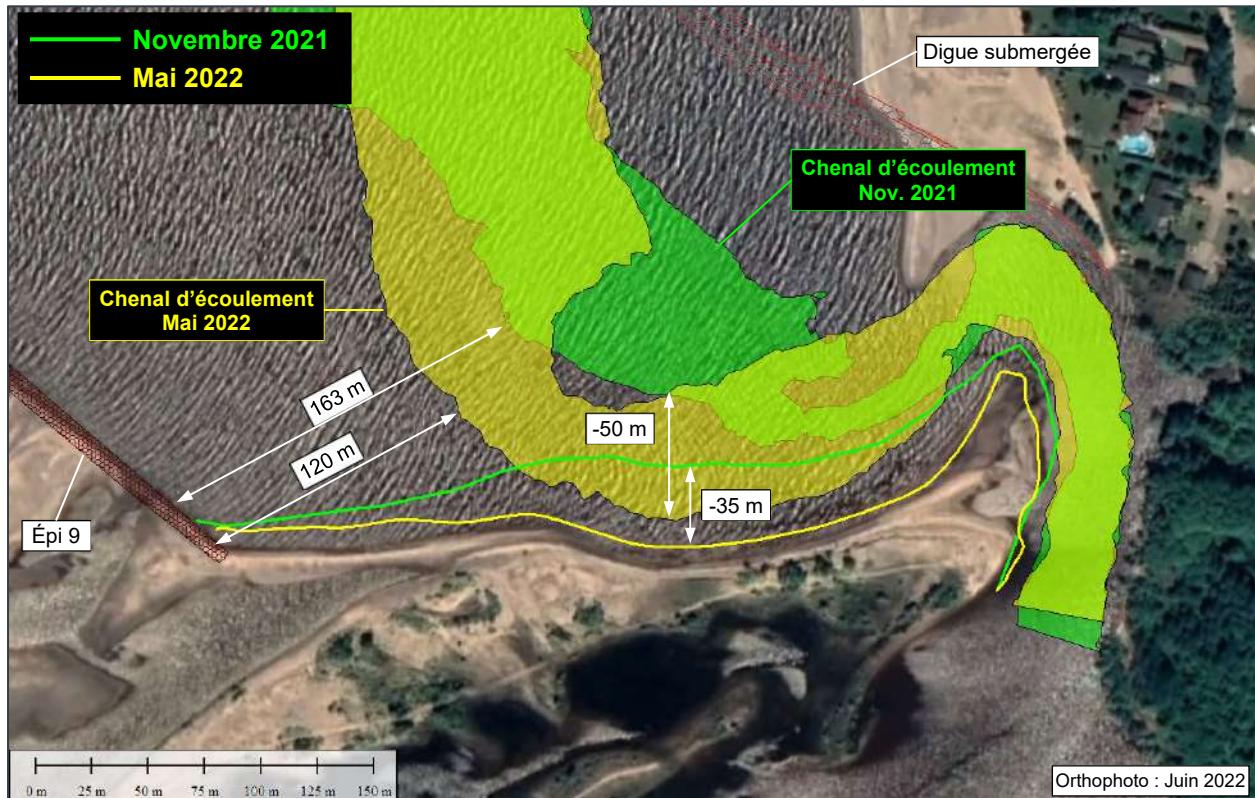
Figure 5.11 Migration du chenal d'écoulement de la Belle Rivière et régression de la ligne de rivage sur la langue de sable de Métabetchouan-Lac-à-la-Croix, entre novembre 2021 et mai 2022.

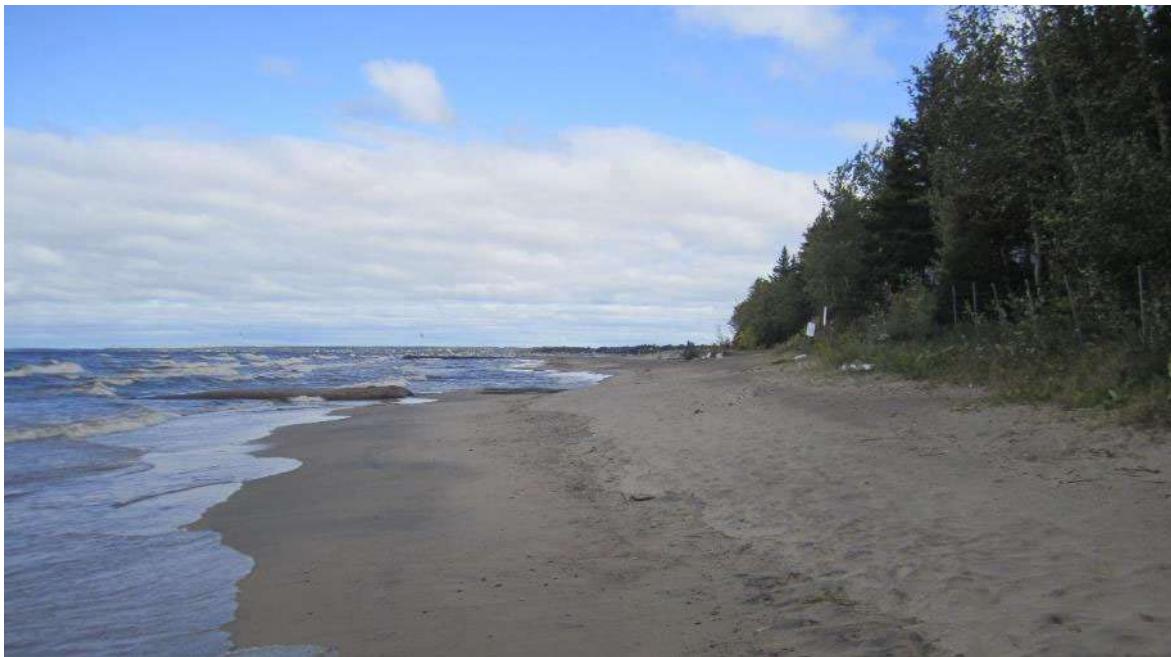
**Photo 15**
(20200924-NB-0337)

Secteur 4A : Vue au nord-est du géotube 2 (24 septembre 2020)
Élévation du lac : 100,94 m (14,5 pi).

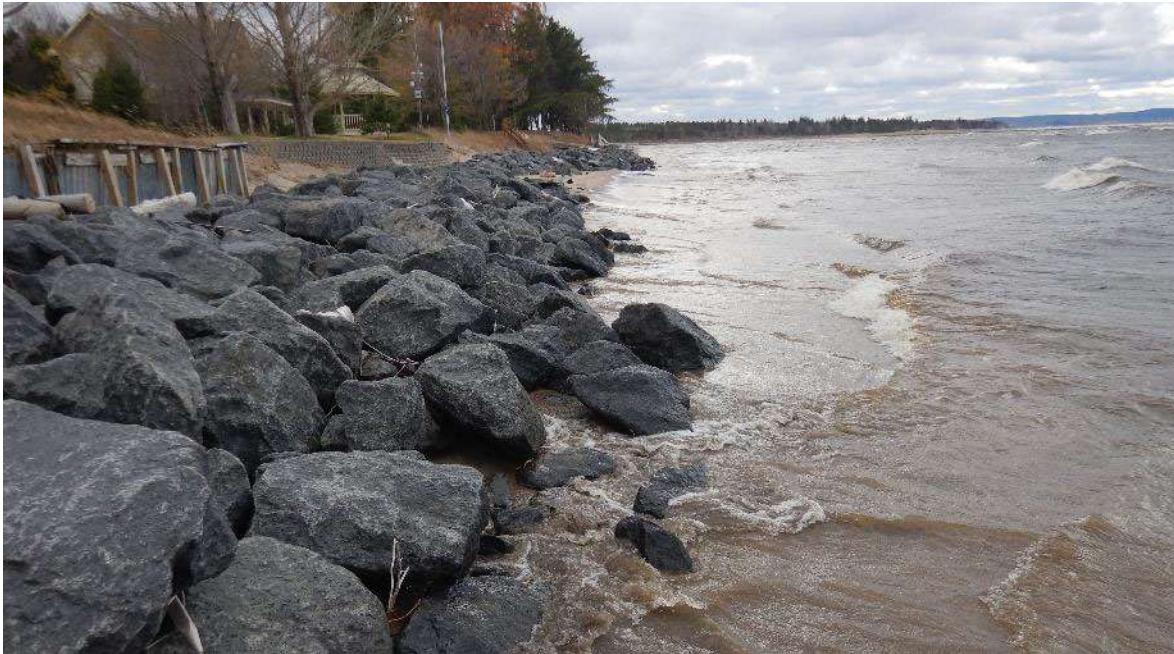
Photo 51
(20221108-JM-2339)

Comme en 2021, le perré de support était toujours fortement exposé (photos 51 à 59). Aucune largeur de plage utile n'était d'ailleurs présente entre l'ouvrage et le lac, alors que le niveau d'eau se trouvait proche de la contrainte de gestion minimale pour la période estivale (100,78 m ou 14,0 pieds). L'effacement de la plage s'était également visiblement prolongé à l'extrémité sud-ouest du perré. Ces conditions demeurent en recul par rapport à celles observées en 2019 et 2020.

Secteur 2 : Vue devant le perré de support (8 nov. 2022)
Élévation du lac : 100,82 m (14,1 pi).

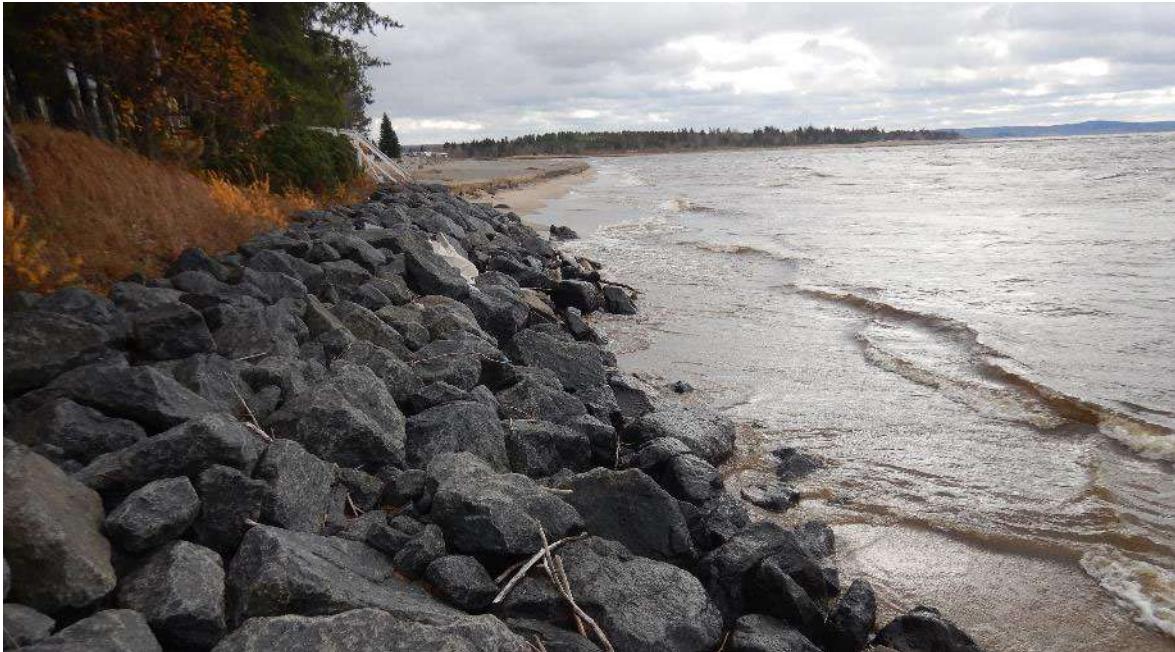
Photo 55
(20221108-JM-2333)

Secteur 2 : Vue devant le perré de support (8 nov. 2022)
Élévation du lac : 100,82 m (14,1 pi).

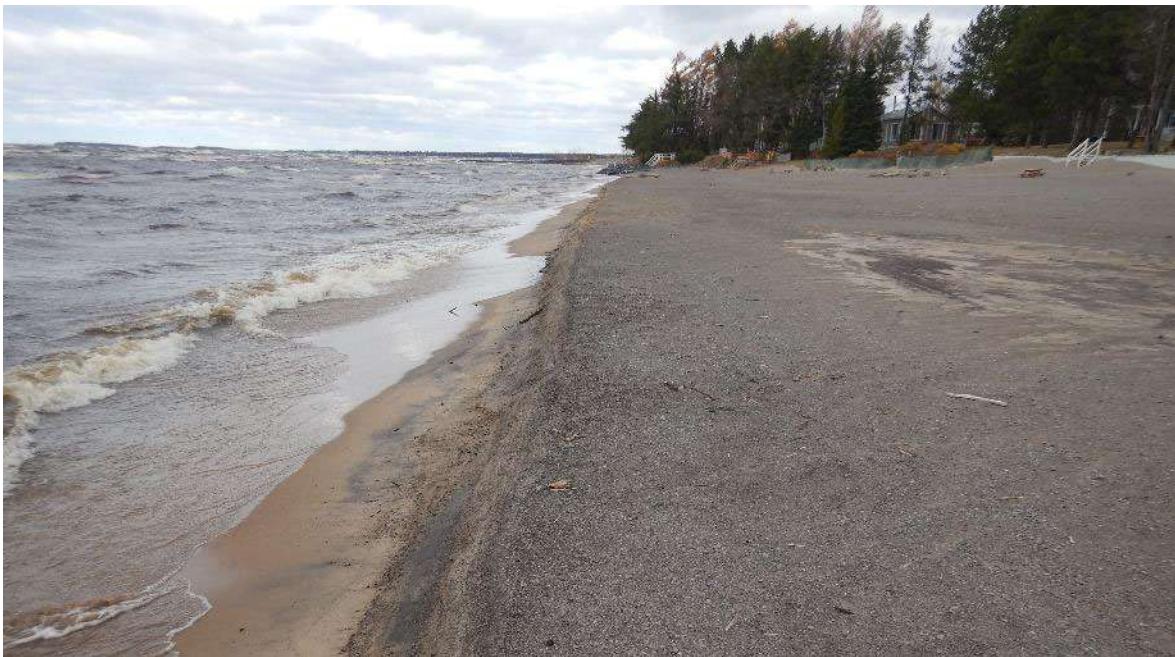
Photo 59
(20221108-JM-2318)

Secteur 3 : Vue au nord-est de la digue submergée (8 nov. 2022)
Élévation du lac : 100,82 m (14,1 pi).

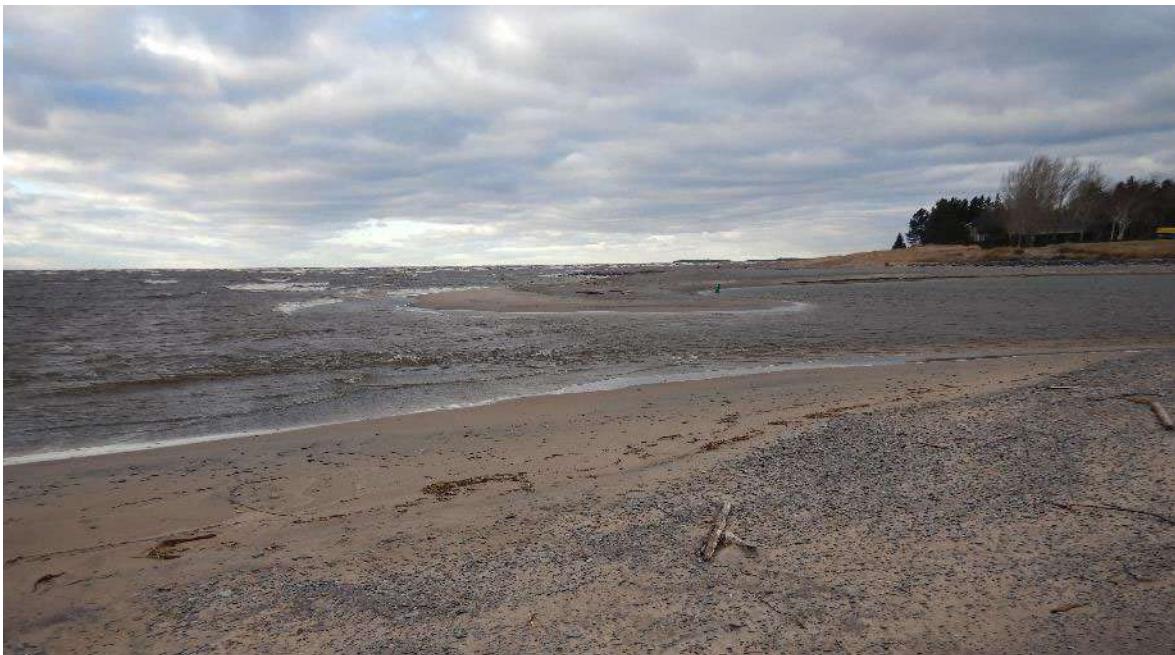
Photo 63
(20221108-JM-2434)

Secteur 3 : Vue nord-est de la digue submergée et embouchure Belle Rivière (8 nov. 2022)
Élévation du lac : 100,82 m (14,1 pi).

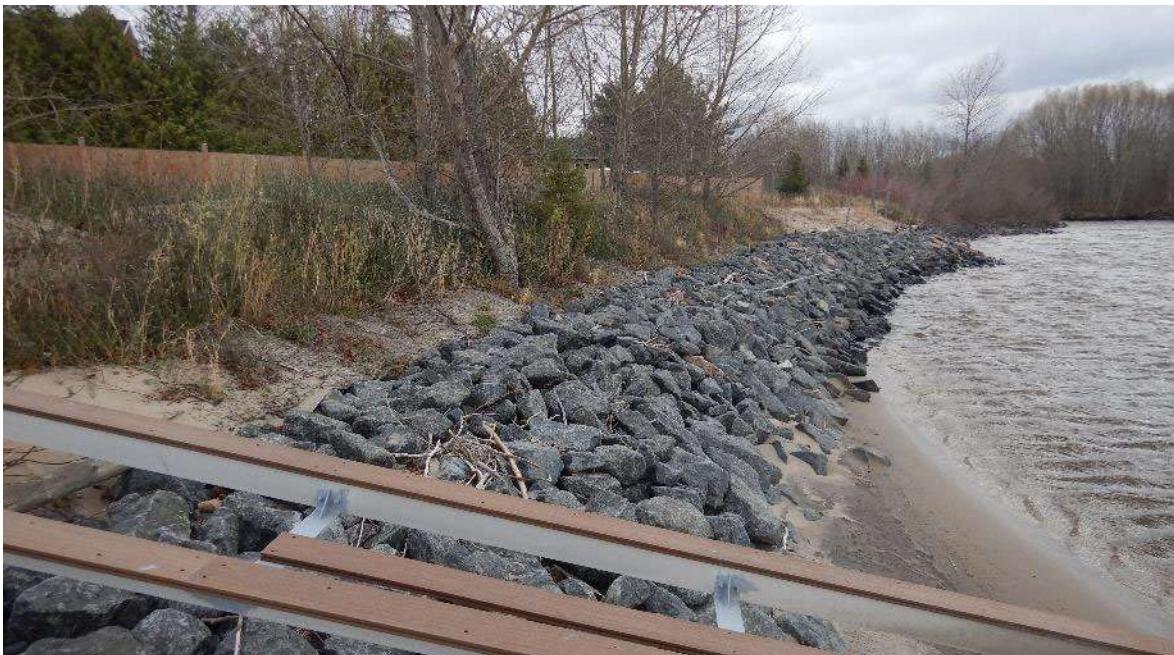
Photo 65
(20221108-JM-2310)

Secteur 3 : Perré à la base de la digue submergée (8 nov. 2022)
Élévation du lac : 100,82 m (14,1 pi).

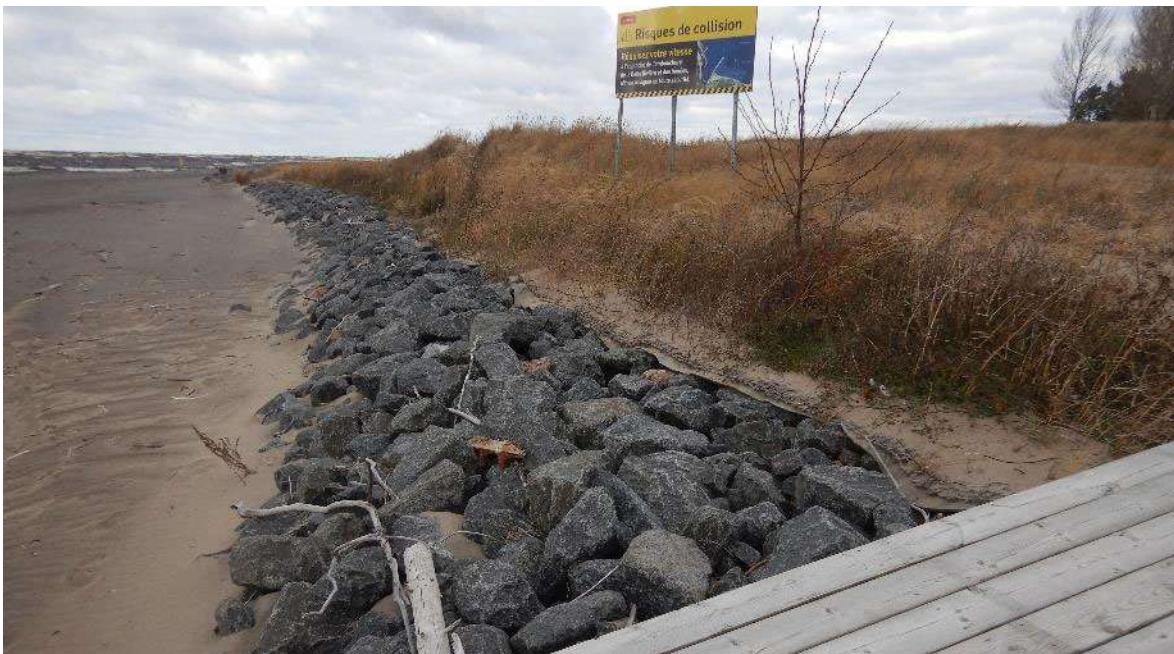
Photo 66
(20221108-JM-2311)

Secteur 3 : Perré à la base de la digue submergée (8 nov. 2022)
Élévation du lac : 100,82 m (14,1 pi).

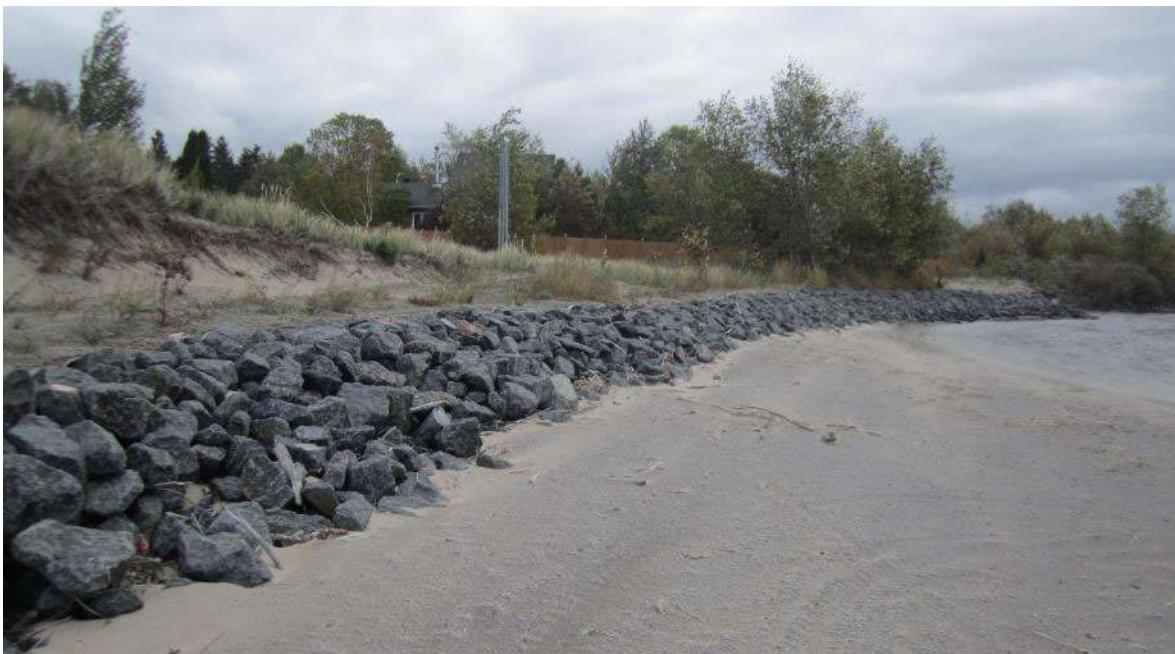
Photo 68
(20200924-NB-170)

Secteur 3 : Perré à la base de la digue submergée (24 sept. 2020)
Élévation du lac : 100,94 m (14,5 pi).
