## **SITES 94.03.01, 2014.03.01 ET 93.02.02 (MÉTABETCHOUAN–LAC-À-LA-CROIX ET SAINT-GÉDÉON) – SUIVI TECHNIQUE 2022**

**Réponses aux commentaires du ministère de l'Environnement, de la Lutte contre les changements climatiques, de la Faune et des Parcs (MELCCFP)**

DATE : JUILLET 2023

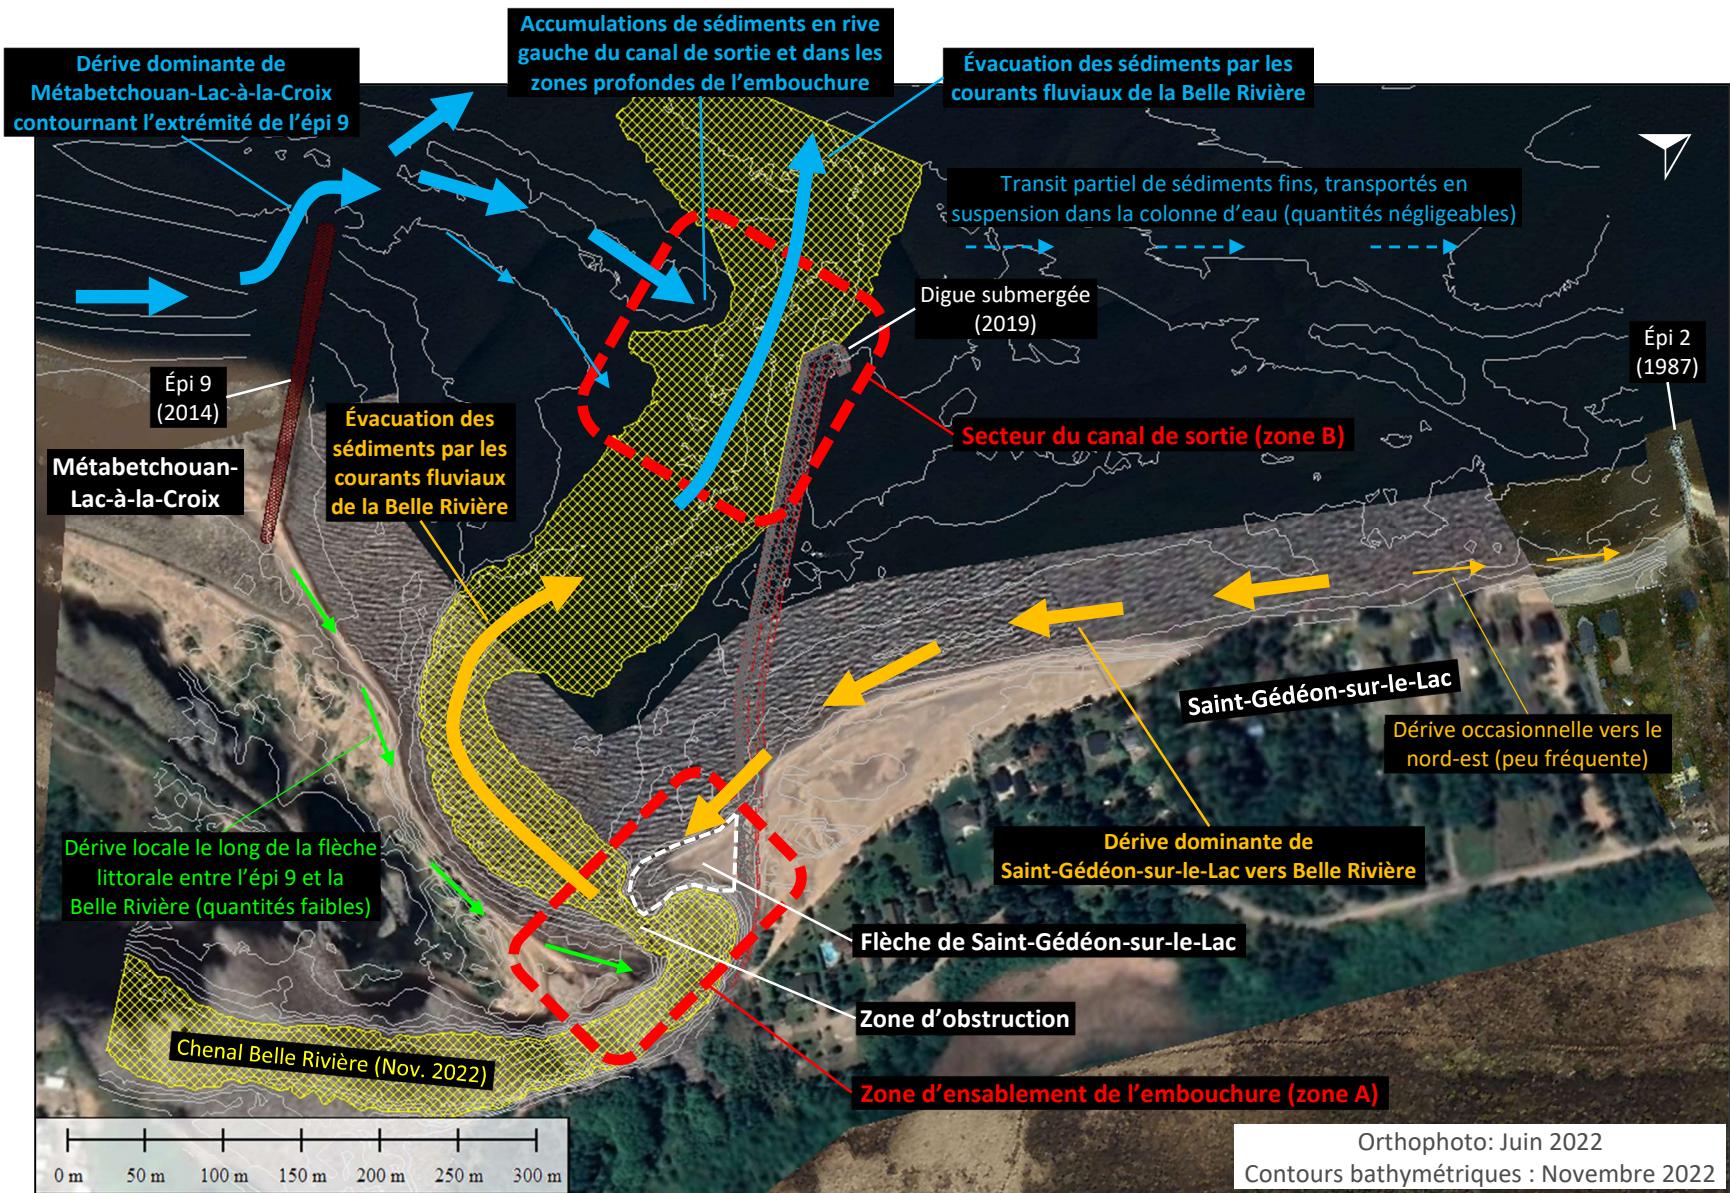
Sur la figure présentée, il est important de distinguer le décalage entre les points de convergence des dérives littorales de Métabetchouan-Lac-à-la-Croix et de Saint-Gédéon-sur-le-Lac à l'embouchure de la Belle Rivière. Les matériaux en provenance de Métabetchouan-Lac-à-la-Croix, qui contournent l'extrémité de l'épi 9 (flèches bleues), s'accumulent dans la partie « aval » de l'embouchure, désignée comme le secteur du « canal de sortie » (Zone B). Les sédiments dérivent le long des barres infralittorales de Métabetchouan-Lac-à-la-Croix et se déposent sur la rive gauche du canal de sortie ou dans les zones plus profondes de l'embouchure. Cette dynamique est notamment à l'origine de la migration du chenal d'écoulement contre l'extrémité de la digue submergée. Les matériaux sont ensuite évacués vers le large sous l'influence des courants fluviaux de la Belle Rivière, notamment lors de la crue printanière. Les modélisations hydrosédimentaires ont démontré qu'une faible capacité de transport permet la migration de matériaux vers Saint-Gédéon-sur-le-Lac, au large de la plage (flèches minces pointillées). Toutefois, ce ne sont que les sédiments fins (0,1 à 0,5 mm) qui peuvent traverser l'embouchure de la rivière, transportés en suspension dans la colonne d'eau. Les matériaux plus grossiers, transportés par charriage sur le fond, ne sont pas en mesure de franchir le chenal d'écoulement. Compte tenu de la nature des sédiments observés dans le secteur de Saint-Gédéon-sur-le-Lac, qui est largement dominé par le sable et le gravillon (1 à 20 mm), il est improbable que le transit de matériaux en provenance de Métabetchouan-Lac-à-la-Croix puisse contribuer de façon significative à l'ensablement observé au niveau de la flèche de Saint-Gédéon-sur-le-Lac.

Les matériaux en provenance de Saint-Gédéon-sur-le-Lac (flèches orange) dérivent quant à eux le long de la plage, franchissent la crête de la digue submergée et s'accumulent en rive droite du chenal d'écoulement de la Belle Rivière, dans la partie « amont » de l'embouchure, désignée comme « zone d'ensablement de l'embouchure » (Zone A), et où les événements d'obstruction ont été observés en juillet 2021 et octobre 2022. Les accumulations constituent alors la source d'apports solides dominante à cette hauteur de l'embouchure et sont notamment à l'origine de la formation de la flèche de Saint-Gédéon-sur-le-Lac. Il arrive parfois que la dérive littorale dans ce secteur soit orientée en sens opposé et qu'elle transporte les sédiments vers l'extrémité nord-est de la plage (flèches minces), mais la direction dominante demeure orientée vers l'embouchure de la Belle Rivière (flèches épaisses).

Une dérive locale de sédiments est également présente le long de la flèche littorale qui relie l'épi 9 à l'embouchure de la Belle Rivière (secteur Métabetchouan-Lac-à-la-Croix, flèches vertes). Les matériaux sont érodés à proximité de l'épi 9 et dérivent vers le nord-est, pour s'accumuler à l'extrémité de la formation, sur la rive gauche du chenal d'écoulement. Les quantités transportées

Figure QC-1 Dynamique hydrosédimentaire à l'embouchure de la Belle Rivière.

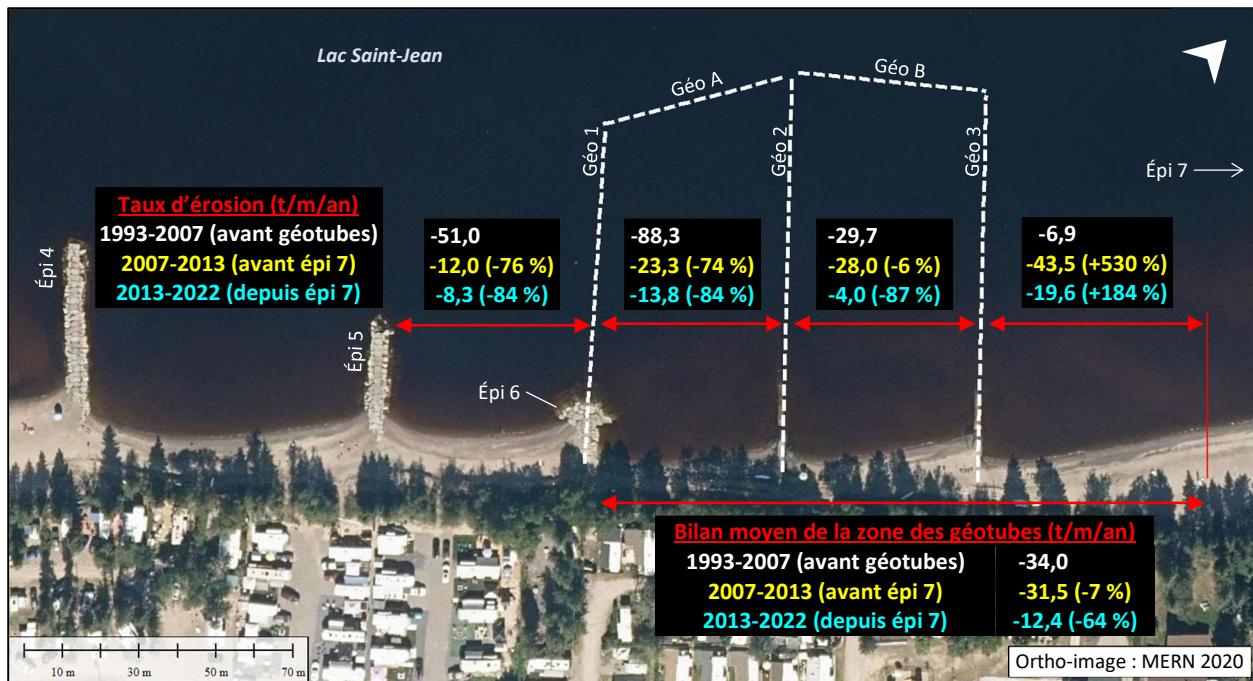
En ce sens, les suivis démontrent que l'objectif initial avec l'implantation des géotubes n'a pas été atteint, car les interventions de rechargements se sont poursuivies quasi-annuellement suivant la mise en place des épis en géotubes, soit en 2009, 2011, 2012, 2014 et 2015 (Tableau 1.1), et le taux d'érosion moyen pour l'ensemble du secteur des géotubes (profils 2+152, 2+095 et 2+049) n'a pas diminué de façon significative (réduction de seulement 7 % entre 2007 et 2013 (Tableau 5.6)). Le taux d'érosion au nord-est des épis en géotubes a par ailleurs augmenté de -6,9 t/m/an (période 1993-2007) à -43,5 t/m/an (période 2007-2013) (Tableau 5.6 et Figure QC-2).

Les résultats d'analyse démontrent néanmoins que les ouvrages ont permis de réduire de 76 % les taux d'érosion entre l'épi 5 et l'épi en géotubes 2, et qu'au nord-est des ouvrages, le taux de transport y demeurait environ 50 % plus faible que celui observé suivant l'implantation de l'épi 5, un épi conventionnel en enrochement (p. 112 et Figure QC-2). En ce sens, l'efficacité des épis en géotubes était donc conforme à ce qui peut être attendu pour ce type d'ouvrage, soit une stabilisation des matériaux sur le haut de la plage au sud-ouest et entre les structures, tout en permettant un transit partiel de la dérive littorale vers le nord-est. Toutefois, en l'absence d'apports sédimentaires naturels des secteurs adjacents, captés par les épis en enrochements situés au sud-ouest (épis 2 à 5), les matériaux érodés lors des tempêtes n'étaient pas remplacés et le déficit sédimentaire a été conservé. Les rechargements devaient donc se poursuivre pour remplacer les sédiments perdus.

**Figure QC-2 Bilans sédimentaires dans le secteur des épis en géotubes pour trois périodes d'intérêt (extrait du Tableau 5.6 du rapport de suivi).**

Il convient de souligner qu'une étude de faisabilité est en cours par Lasalle|NHC pour le remplacement planifié des épis en géotubes, actuellement endommagés, dans laquelle une reconfiguration des ouvrages entre les épis 2 et 7 est analysée.

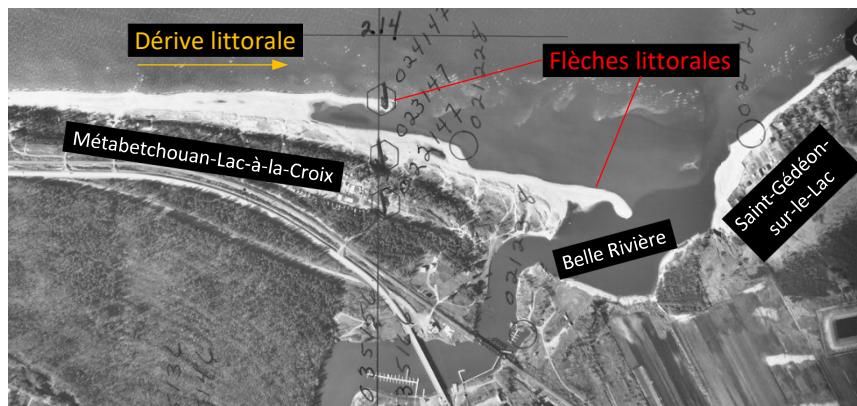
La photographie aérienne de 1986 ci-dessous illustre également bien, par la présence des flèches littorales, que la dérive littorale est importante. Déjà à ce moment, le chenal de la Belle Rivière était orienté du côté de Saint-Gédéon-sur-le-Lac.

**Figure QC-3      Photographie aérienne de l'embouchure de la Belle Rivière en 1986.**

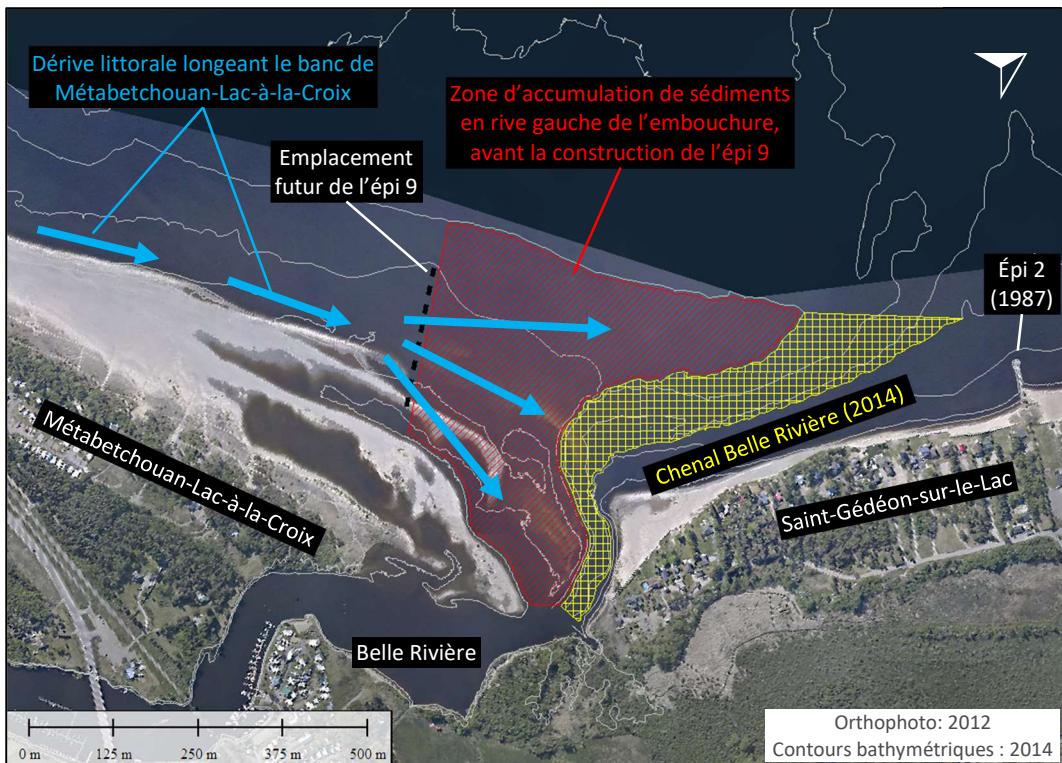
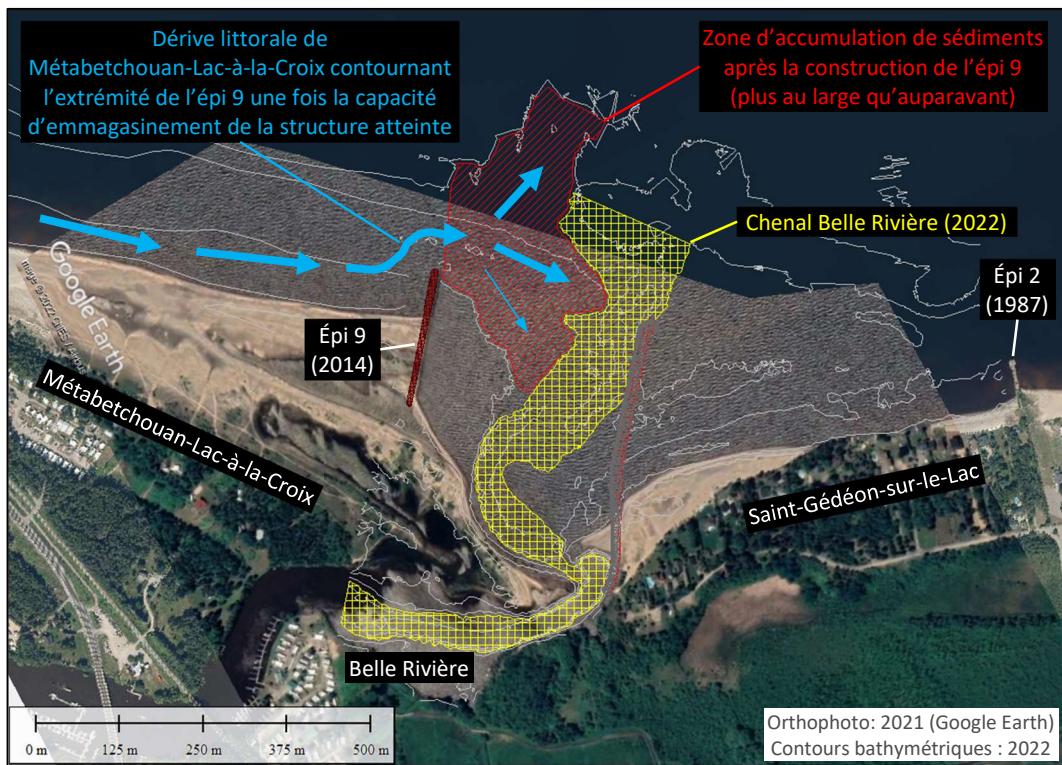
Dans le cas de l'épi 9, il convient d'apporter certaines nuances à l'égard de l'objectif de la structure. L'ouvrage devait non seulement favoriser le développement d'un état d'équilibre du trait de côte au sud-ouest et éviter un recul excessif de la plage au nord-est de l'épi 8, mais aussi capter une partie importante de la dérive des sédiments, qui contribuait le plus aux accumulations en rive gauche de l'embouchure de la Belle Rivière et qui était responsable de la déviation du chenal d'écoulement vers Saint-Gédéon-sur-le-Lac (voir Figure QC-4). Il s'agissait en fait de la première phase du projet de redressement de l'embouchure complété en 2019. Les sédiments non retenus par l'ouvrage et qui contournaient son extrémité étaient quant à eux redirigés plus au large, dans des endroits moins névralgiques pour l'ensablement et la déviation du canal de sortie de la rivière. Les résultats des suivis techniques démontrent à cet effet que l'épi 9 a une efficacité conforme à l'objectif de départ.

**Figure QC-4 Zone d'accumulation de sédiments en rive gauche de l'embouchure de la Belle Rivière avant la construction de l'épi 9 (a) et après la construction de l'épi 9 (b).**

En lien avec l'énoncé de la page 118 identifié par le ministère et qui indique que l'épi 9 devait « éviter que la dérive des sédiments ne migre devant l'embouchure de la Belle Rivière », nous convenons qu'une précision s'impose, dans la mesure où la zone à l'embouchure de la Belle Rivière sous-entendue dans cet énoncé visait principalement le secteur où les accumulations exerçaient une pression sur la rive gauche du chenal d'écoulement, le faisant ainsi dévier vers la rive de Saint-Gédéon-sur-le-Lac. Il s'agit donc de la partie plus « amont » de l'embouchure (voir Figure QC-4a).

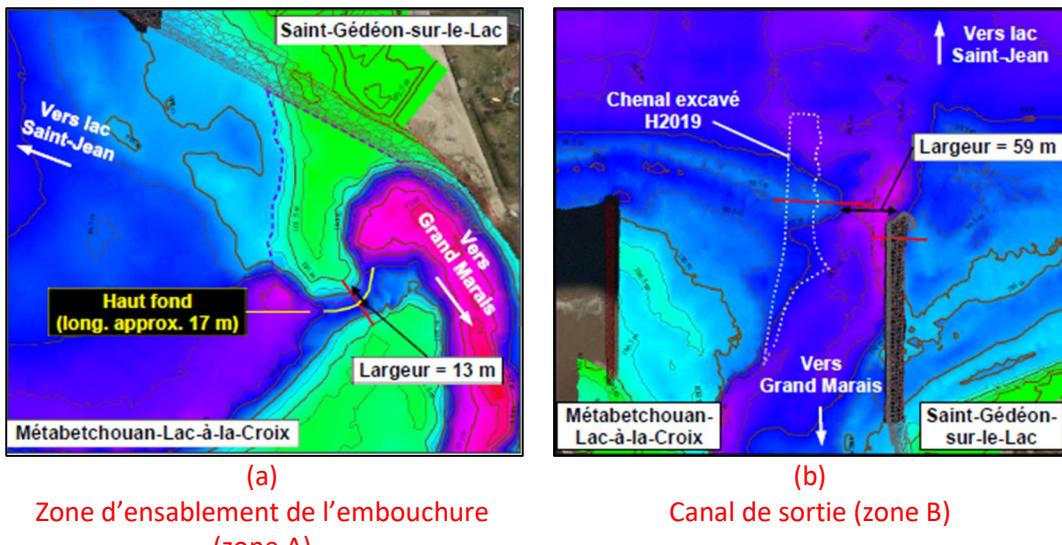
Le canal de sortie de la Belle Rivière demeure beaucoup plus large et plus profond que le chenal d'écoulement à la hauteur de la flèche de sable de Saint-Gédéon-sur-le-Lac (voir Figures 5.6 et 5.9, ainsi que Tableaux 5.16 et 5.17 dans le rapport de suivi). La Figure QC-5 illustre également bien les géométries différentes du chenal d'écoulement observées dans les deux secteurs en novembre 2022. La capacité d'écoulement du canal de sortie (Figure QC-5b) est donc largement supérieure à celle de la zone d'obstruction (Figure QC-5a) et il est peu probable qu'elle impose une restriction significative sur l'expulsion des sédiments en provenance de l'amont.

**Figure QC-5 Dimensions du chenal d'écoulement à l'embouchure de la Belle Rivière en novembre 2022 (extrait des Figures 5.4 et 5.7, panneaux (f), du rapport de suivi 2022).**

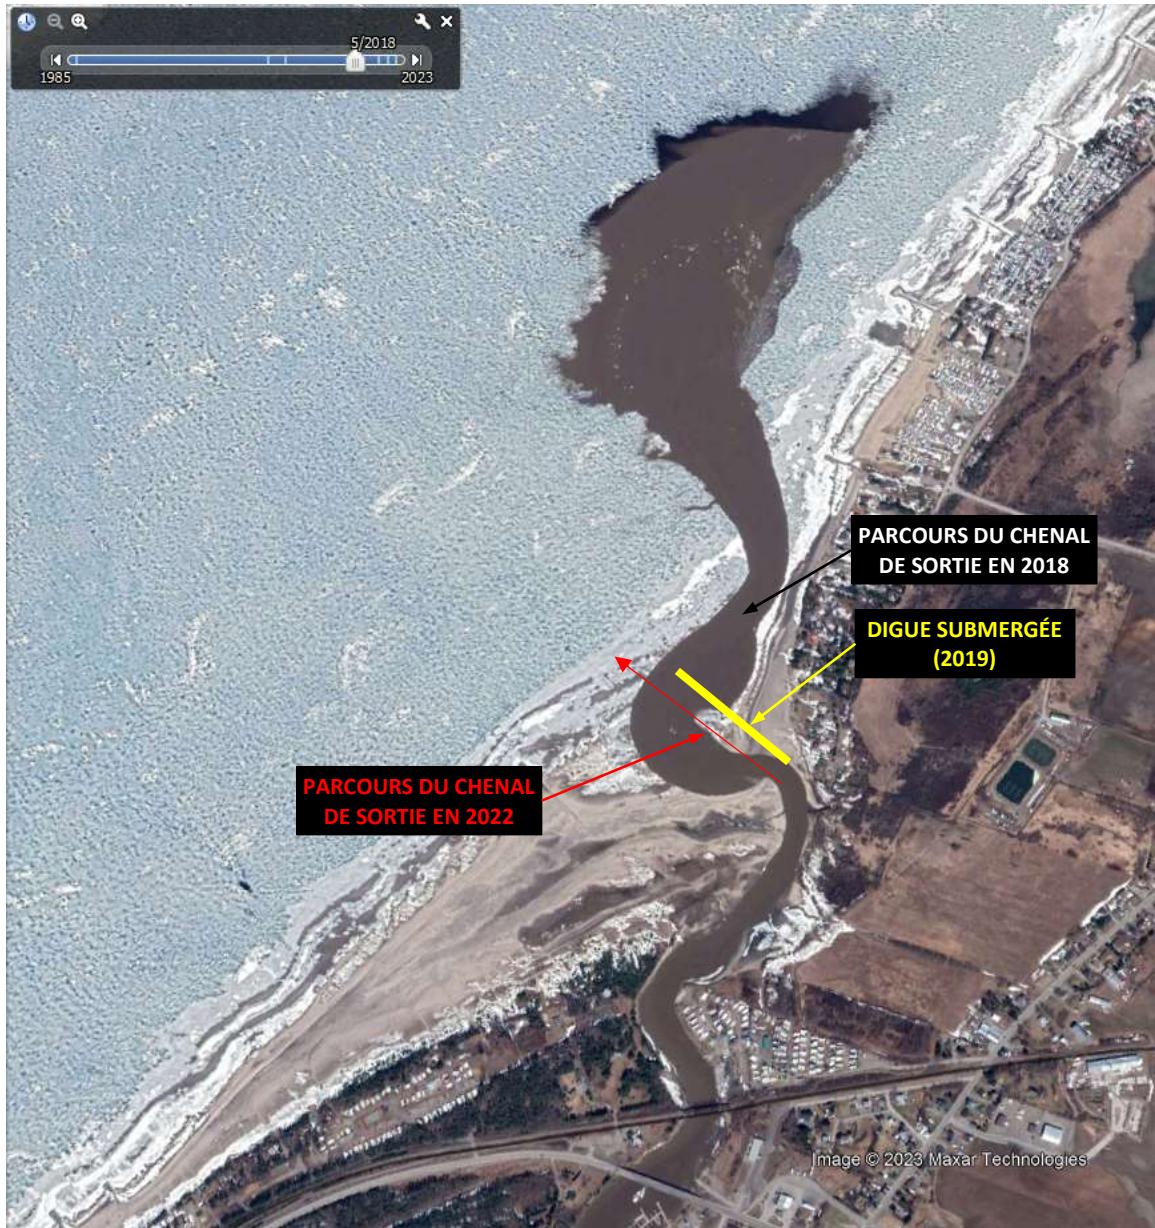
Enfin, nous ne partageons pas l'avis du Ministère à l'effet que la position du chenal de sortie contre la digue submergée constitue un élément affectant la capacité de la Belle Rivière à expulser adéquatement les sédiments vers le lac Saint-Jean. De façon générale, la littérature démontre que lorsqu'une structure rigide est aménagée dans un milieu à fond mobile, les chenaux d'écoulement ont toujours tendance à migrer contre l'ouvrage, car il s'agit du chemin de moindre énergie et qu'il permet un nettoyage plus efficace de la section d'écoulement.

Figure QC-6 Photo aérienne de mai 2018, Google Earth.
