SITES 94.03.01, 2014.03.01 ET 93.02.02 – MÉTABETCHOUAN–LAC-À-LA-CROIX ET SAINT-GÉDÉON

SUIVI TECHNIQUE 2023

RIO TINTO
PROGRAMME DE STABILISATION DES BERGES DU LAC SAINT-JEAN

FÉVRIER 2024

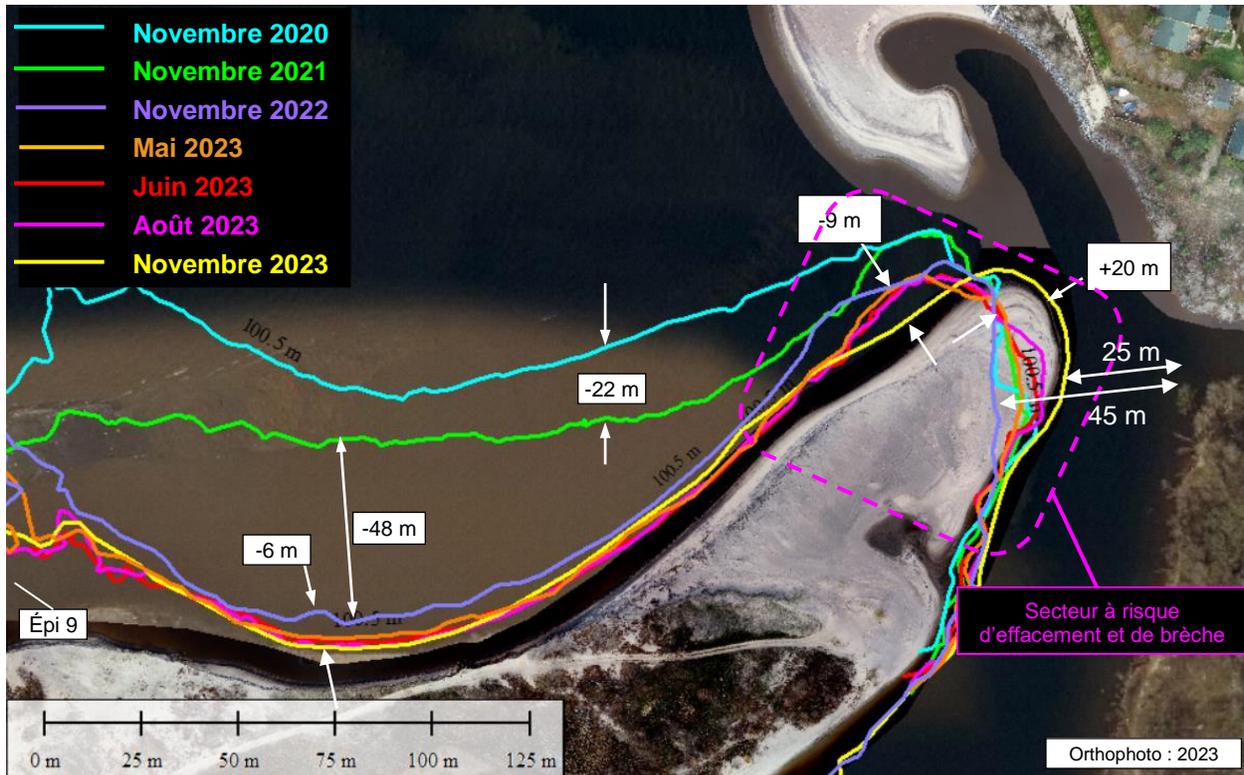
Figure 5.7 Évolution historique et projetée de la ligne de rivage sur la langue de sable reliant l'épi 9 et l'embouchure de la Belle Rivière

Une poursuite ininterrompue de la régression amincira progressivement la langue de sable. **L'extrémité pourrait éventuellement s'effacer ou une brèche pourrait s'y ouvrir, modifiant ainsi le tracé du chenal de navigation dans le Belle Rivière.** Le risque que cette évolution se matérialise à court terme est faible, mais la dynamique hydrosédimentaire du secteur demeure fortement conditionnée par des processus complexes et imprévisibles. Il est donc impossible de

préciser davantage l'horizon de temps sur lequel ces changements pourraient survenir. Plus en « amont », la formation conserve une largeur considérable. Même advenant un recul similaire à celui observé en 2022 (45 m), une largeur résiduelle de 46 m pourrait être maintenue sur le cordon littoral. La régression occasionnerait cependant des pertes de superficies végétalisées en crête.

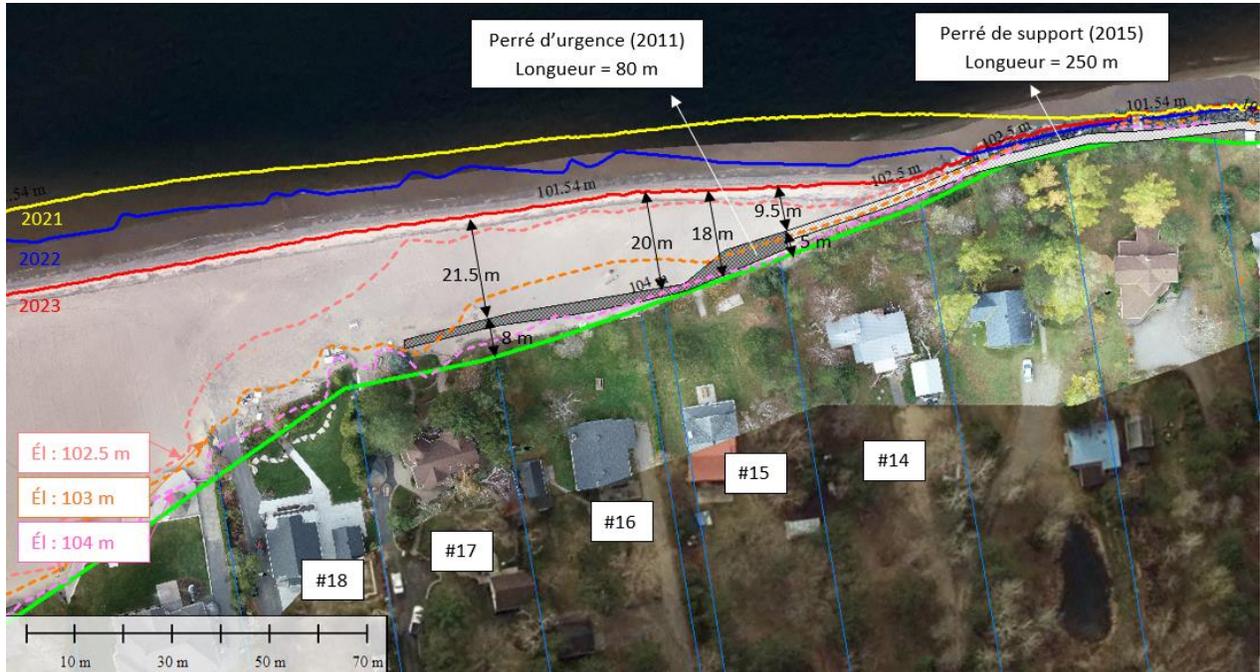
Figure 5.9 Largeurs de plage au sud-ouest du perré de support (2015), devant le perré d'urgence (2011).

En 2021, la largeur de la plage au niveau de la fin du perré de support (section 2015) était de 23 m. En 2022, elle avait alors reculé de 10 m, puis de 3,5 m en 2023. En novembre 2023, la largeur de la plage devant le perré était donc de 9,5 m de largeur (**Figure 5.4**). La ligne de végétation 1986 se situe 5 m derrière cette limite. En fonction des reculs observés depuis 2021 et compte tenu du fait qu'un rechargement de plage ne soit pas prévu en 2024, il est possible que le perré d'urgence aménagé en 2011 redevienne exposé si un taux de recul équivalent ou supérieur à celui observé en 2022 survient.

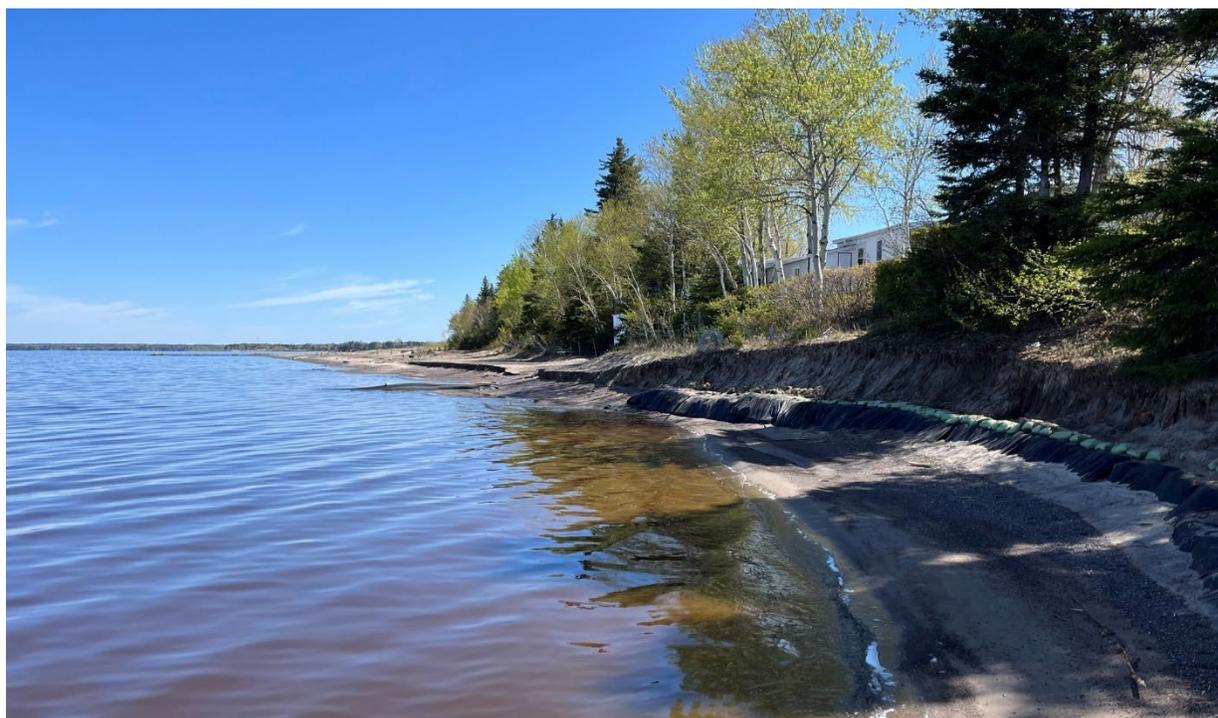
Photo 14
(NB-3298)

Secteur 4A : Vue au nord-est de l'épi 6/géotube 1 suivant la mise en place de la digue de sacs de sable (25 mai 2023)
Élévation du lac : 101,5 m (16.5 pi).

Dans ce contexte, il est recommandé de procéder au remplacement complet des géotubes par un autre type d'intervention puisque ces derniers semblent avoir atteint leur durée de vie utile. L'impact de la rupture du géotube #2 démontre l'importance d'intervenir dans le secteur. Des travaux sont prévus en ce sens lors de la programmation des travaux A24-H25.

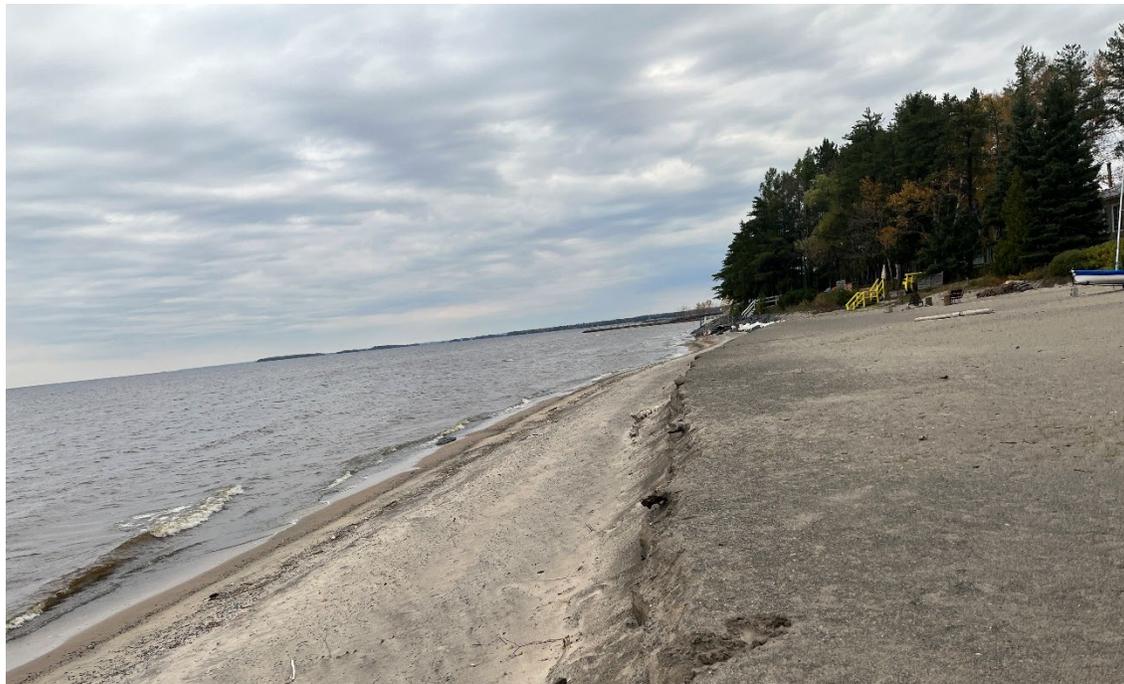
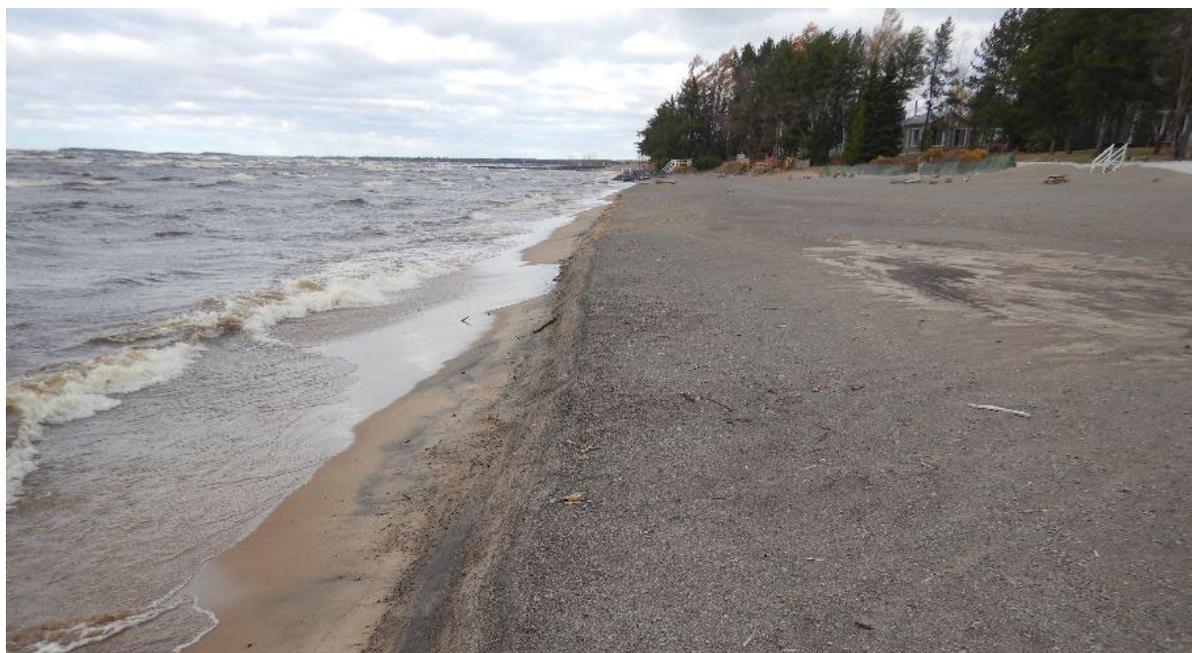
Le perré de support est fortement exposé à l'action des vagues, sans présence de plage entre l'ouvrage et le lac. La disparition de la plage était visiblement prolongée à l'extrémité sud-ouest du perré (Photos 75 et 76). Ces conditions demeurent en recul par rapport à celles observées aux années précédentes.

Le secteur présente des conditions semblables à celles de l'année dernière, la plage conservait une largeur importante dans le secteur sud-ouest, et l'escarpement d'environ 0,5 m de hauteur était toujours présent sur le haut de plage (Photos 75 et 76).

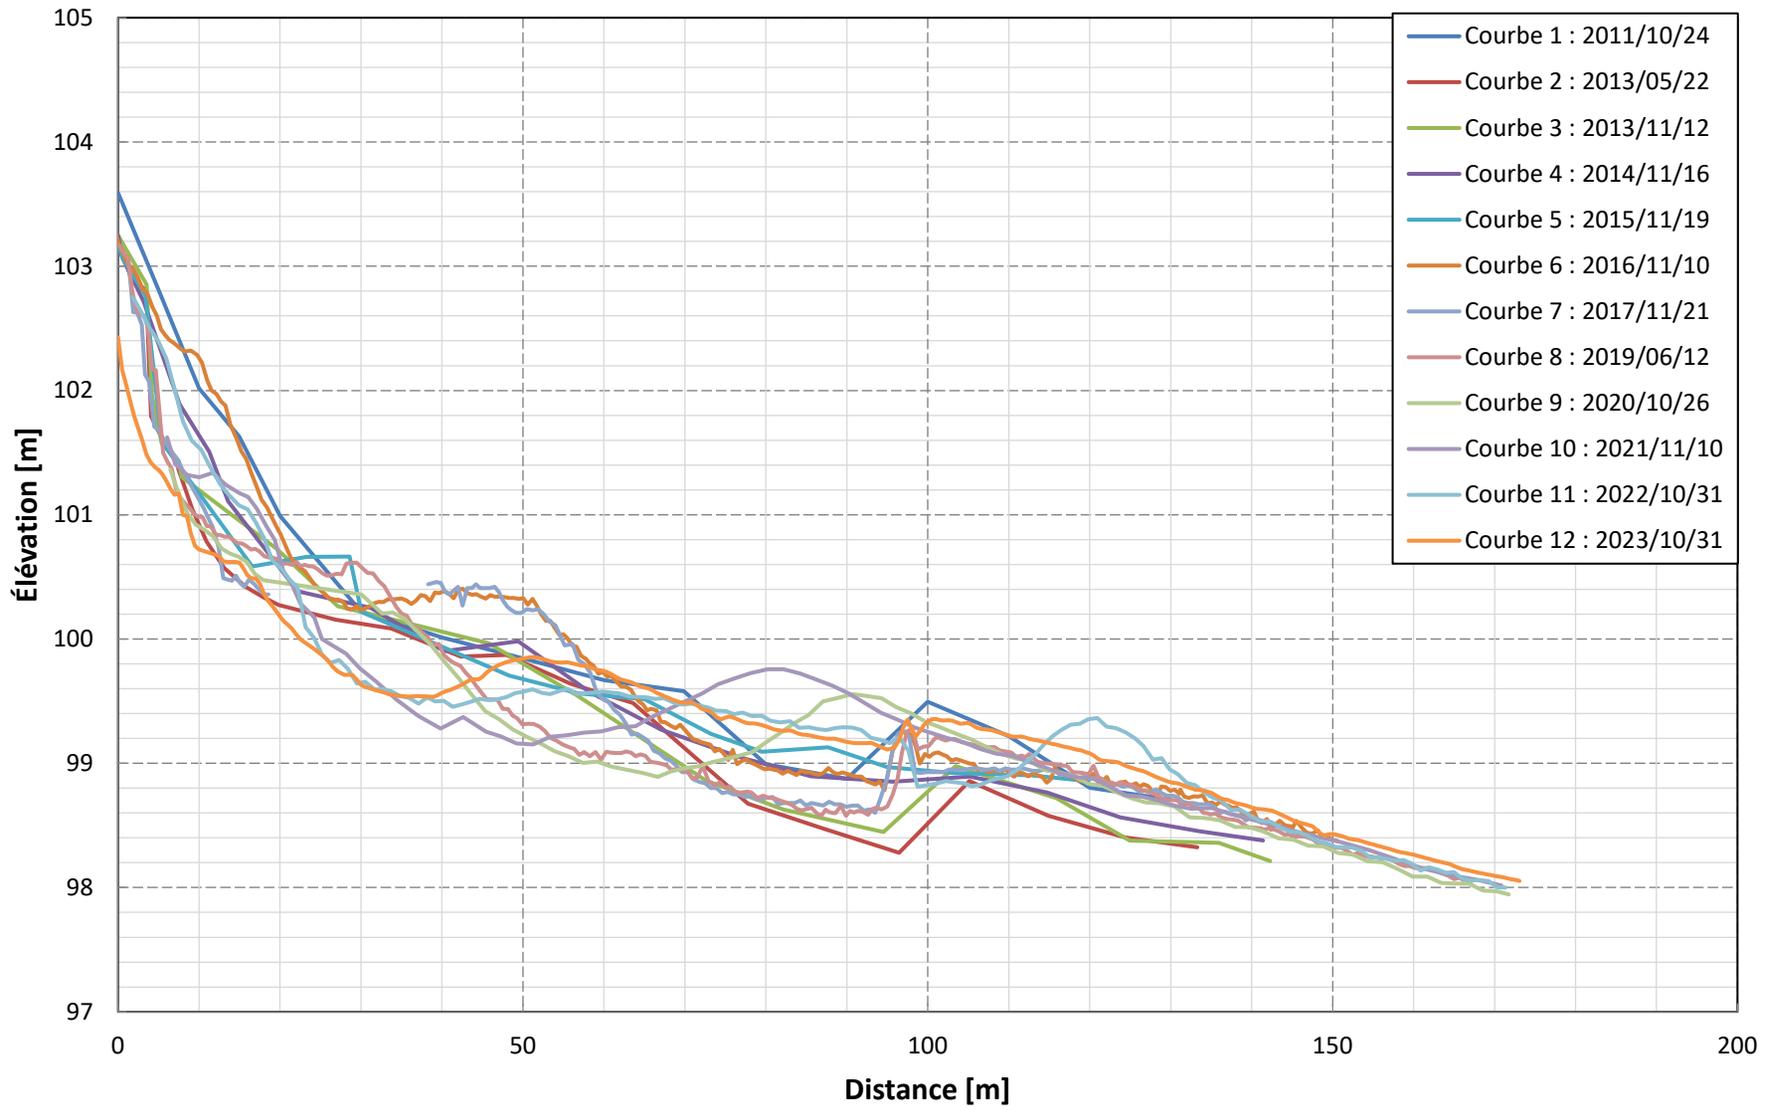
SECTEUR : A0307PR69 CHAINAGE : 2+152

La forte érosion observée au nord-est de l'épi 6/géotube 1 (profil 2+152) est attribuable à la rupture du géotube 2, ce qui a empêché le maintien des sédiments dans le secteur lors d'évènements de forts vents combinés à des niveaux d'eau élevés.
