SITES 94.03.01, 2014.03.01 ET 93.02.02 – MÉTABETCHOUAN–LAC-À-LA-CROIX ET SAINT-GÉDÉON

SUIVI TECHNIQUE 2019

RIO TINTO
PROGRAMME DE STABILISATION DES BERGES DU LAC SAINT-JEAN

PROJET N° : 191-09491-00
DATE : FÉVIER 2020

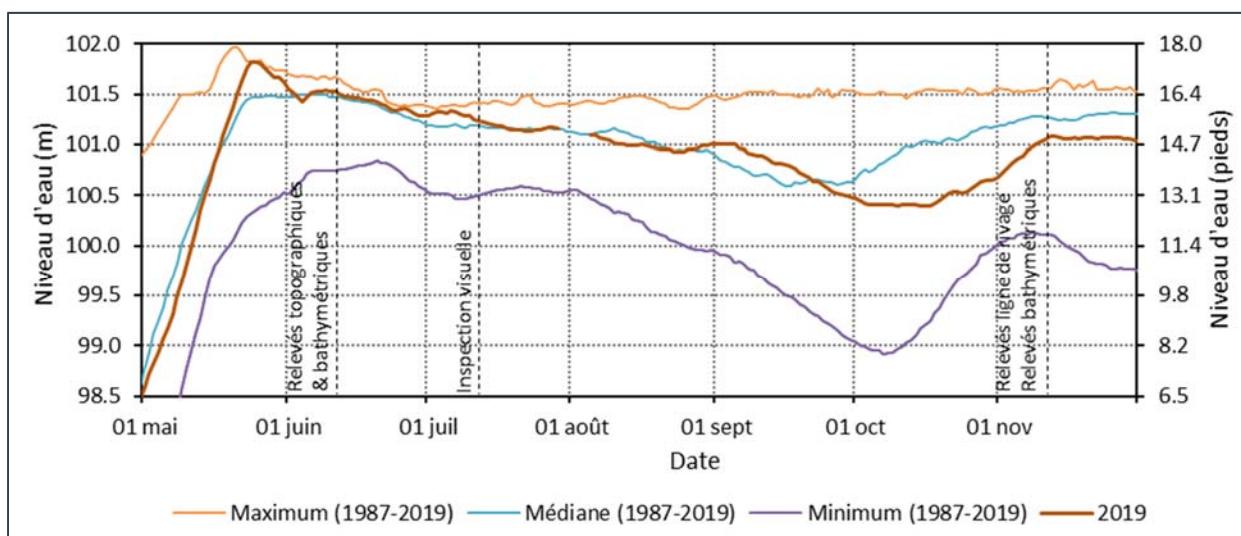
Figure 4.1 Évolution du niveau du lac Saint-Jean pendant la période d'eau libre 2019 (station CEHQ 069214 – Roberval)

La Figure 4.1 présente l'évolution du niveau d'eau dans le lac Saint-Jean entre mai et novembre 2019. Lors de la crue printanière, le niveau d'eau a atteint, ou excédé la cote 101,70 m (17,0 pieds) pendant une période de 7 jours consécutifs à la fin de mois de mai. Les niveaux d'eau sont ensuite demeurés au-dessus de l'élévation 101,40 (16,0 pieds) jusqu'à la troisième semaine de juin. Selon les témoignages des riverains rencontrés lors de l'inspection visuelle et des responsables du Programme de stabilisation des berges, des événements de vents forts et de vagues élevées en provenance de l'ouest sont survenus pendant cette période.

Par la suite, pendant la saison estivale, les niveaux d'eau ont globalement suivi la courbe médiane historique, à l'exception de la première moitié du mois de septembre, où l'abaissement du lac c'est amorcé plus tardivement que la normale. Des niveaux inférieurs à la médiane ont quant à eux été observés pendant la période automnale (octobre à décembre).

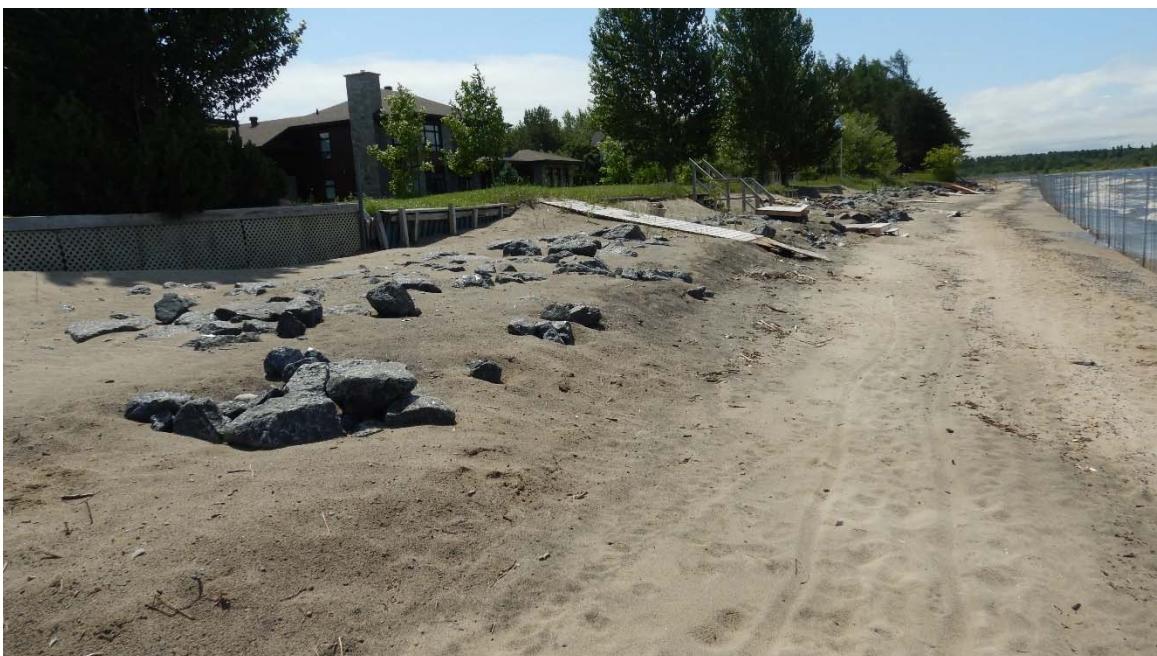
Photo 30
(20190712-JM-1119)

Devant le perré de support, la plage était plus étroite que dans le secteur précédent (photos 30 et 32 à 34). Le perré était d’ailleurs relativement exposé et des petits escarpements de gravillon sur l’ouvrage marquaient l’étendue de l’érosion qu’avait subie le rechargement réalisé quelques mois plus tôt. Une quantité importante des matériaux avait donc été érodée.

Secteur 2 : Vue devant le perré de support (12 juil. 2019)
Élévation du lac : 101,24 m (15,52 pi).

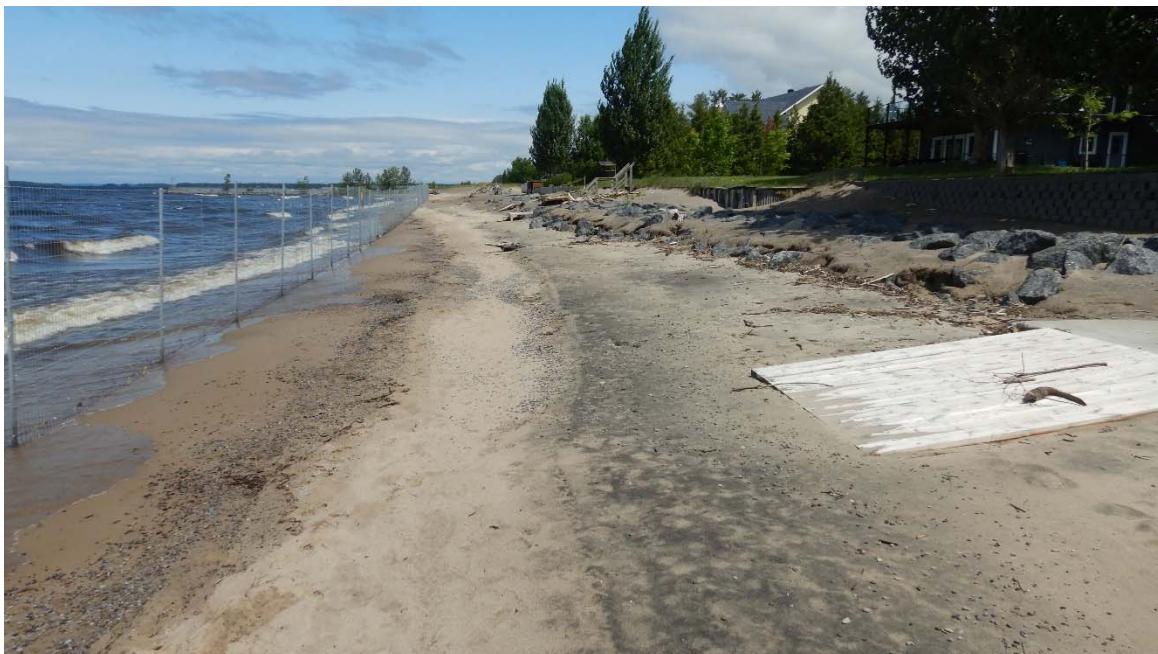
Photo 32
(20190712-JM-1122)

Bien que le niveau de dégradation ne semblait pas aussi sévère qu’en 2018 (photos 32, 35 et 36), l’état de la plage paraissant précaire pour affronter plus d’une saison de tempêtes automnales.

Secteur 2 : Vue devant le perré de support (12 juil. 2019)
Élévation du lac : 101,24 m (15,52 pi).

- Bien que le niveau de dégradation de la plage ne semblait pas aussi sévère qu'en 2018, son état paraissait précaire pour affronter plus d'une saison de tempêtes automnales. Le perré de support présent à cet endroit assurait la protection de la berge et un rechargeant est prévu à cet endroit dans le cadre des travaux de l'hiver 2020;

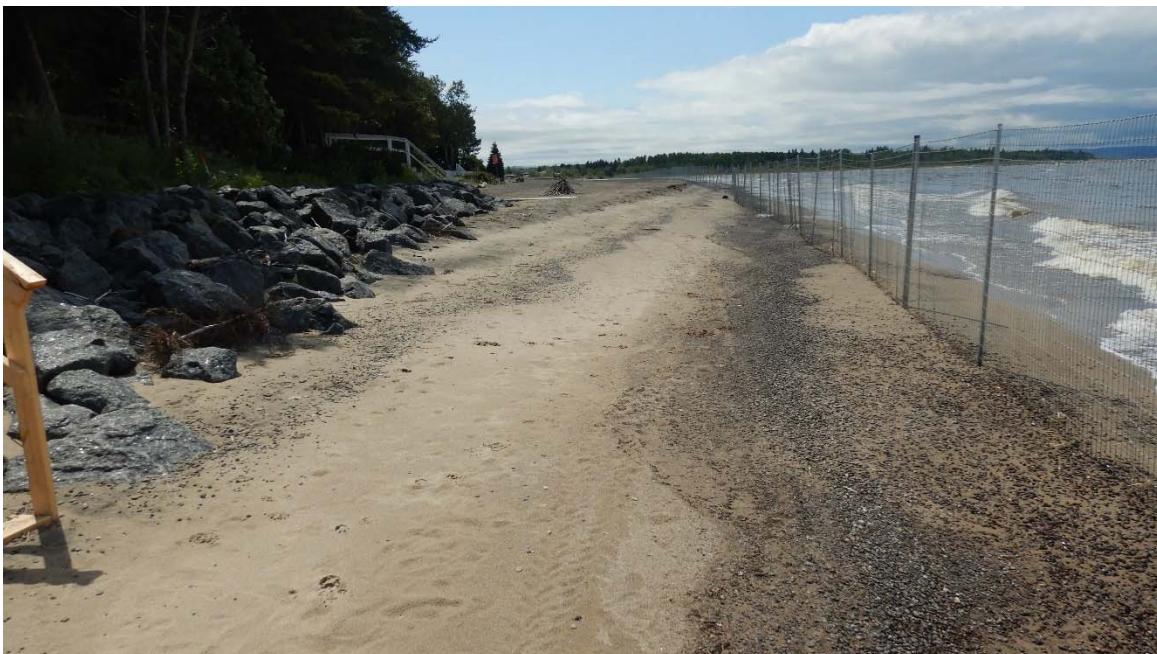
Photo 34
(20190712-JM-1127)

Secteur 2 : Vue devant le perré de support (12 juil. 2019)
Élévation du lac : 101,24 m (15,52 pi).

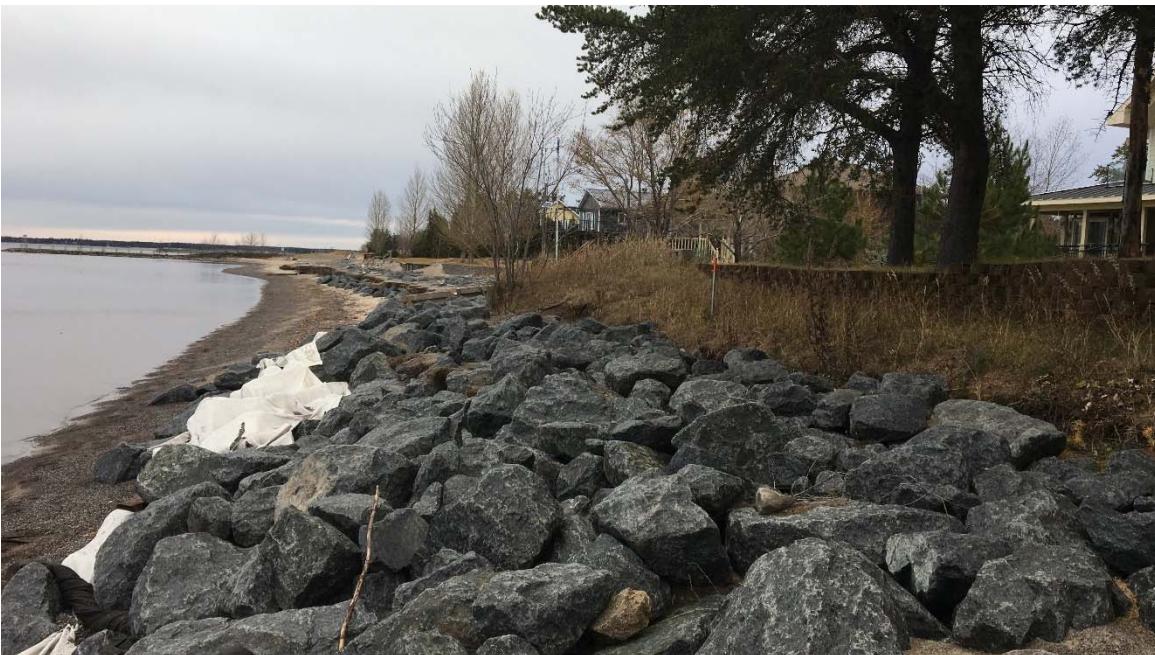
Photo 35
(20181105-PH-005)

Secteur 2 : Vue devant le perré de support (5 nov. 2018)
Élévation du lac : 101,06 m (14,93 pi).

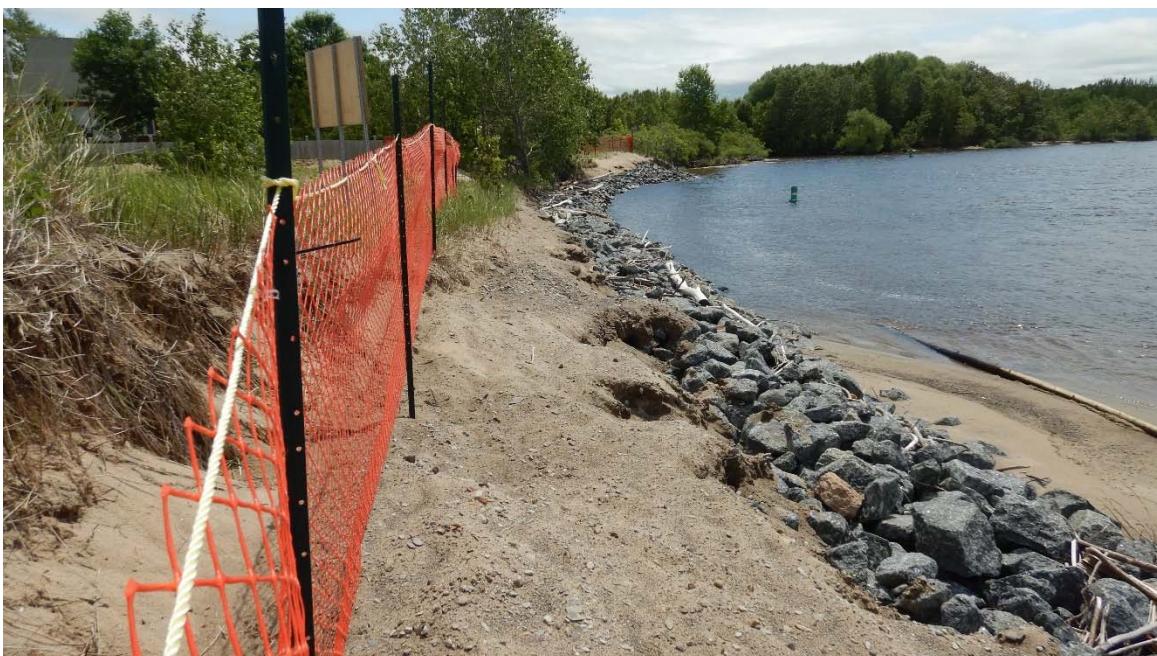
Photo 40
(20190712-JM-1151)

Dans le secteur de l'embouchure de la Belle-Rivière, une légère dégradation du perré aménagé à la base de la digue submergée a été observée (photos 40 et 41). L'épisode de vents et de vagues élevés, combinés aux hauts niveaux d'eau observés lors de la crue printanière semblait avoir contribué à l'érosion des matériaux meubles au-dessus de la crête du perré. Une partie de l'ouvrage semblait également avoir subi un léger affaissement (≈ 30 cm).

Secteur 3 : Perré à la base de la digue submergée (12 juil. 2019)
Élévation du lac : 101,24 m (15,52 pi).

- Le perré aménagé à la base de la digue submergée a lui aussi subi une légère dégradation, alors que les matériaux meubles au-dessus de la crête de l'ouvrage ont été érodés pendant la période de niveaux élevés au printemps. Une partie de la structure aurait également subi un léger affaissement d'environ 0,3 m. Un rehaussement de l'ouvrage est d'ailleurs prévu dans le cadre des travaux de l'hiver 2020;

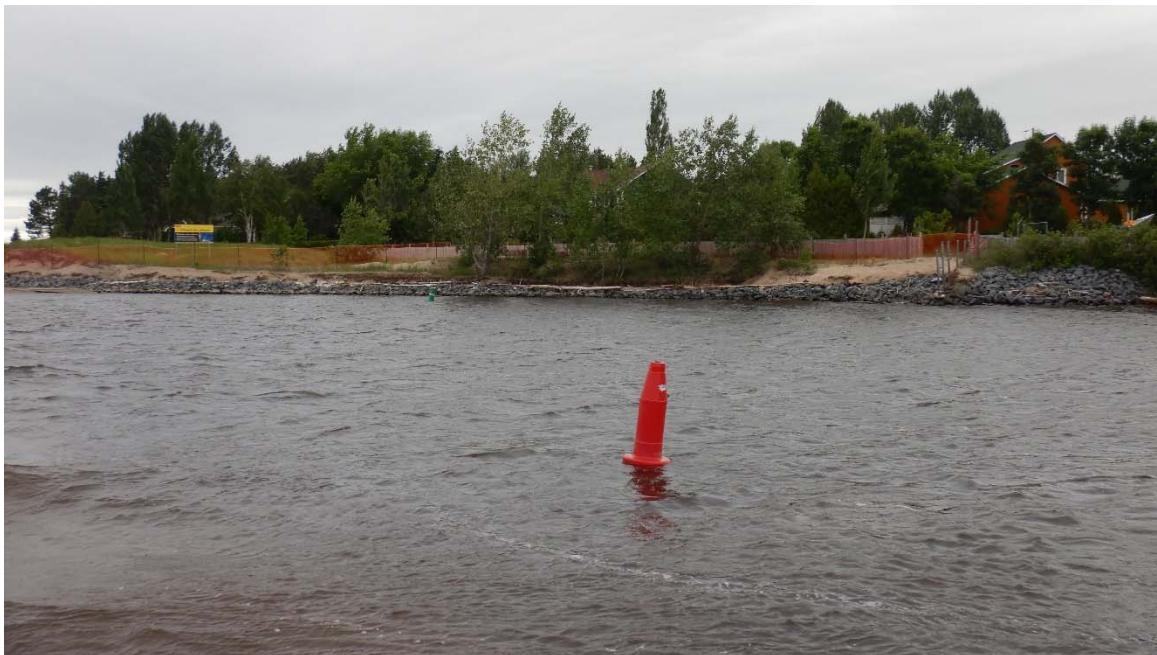
Photo 41
(20190712-JM-1311)

Secteur 3 : Perré à la base de la digue submergée (12 juil. 2019)
Élévation du lac : 101,24 m (15,52 pi).
