SITES 94.03.01, 2014.03.01 ET 93.02.02 – MÉTABETCHOUAN–LAC-À-LA-CROIX ET SAINT-GÉDÉON

SUIVI TECHNIQUE 2020

RIO TINTO
PROGRAMME DE STABILISATION DES BERGES DU LAC SAINT-JEAN

FÉVRIER 2021

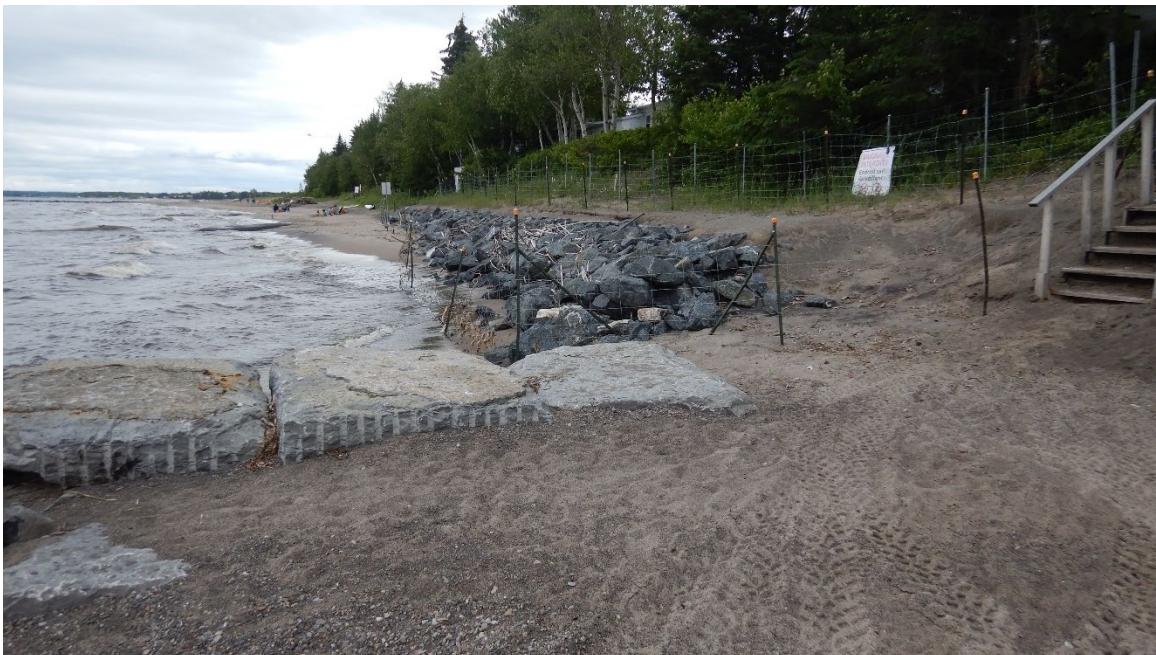
Photo 5
(20190712-JM-1239)

Secteur 4A : Vue au nord-est de l'épi 6 (12 juil. 2019)
Élévation du lac : 101,24 m (15,52 pi).

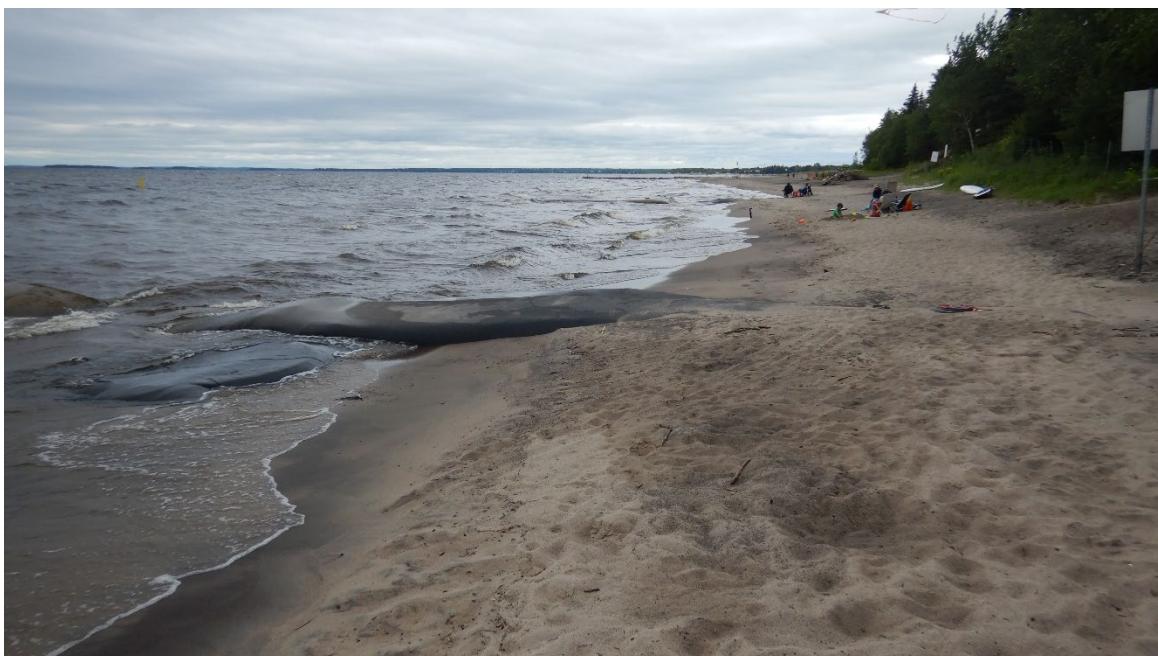
**Photo 8**
(20190712-JM-1251)

Secteur 4A : Vue au nord-est du géotube 2 (12 juil. 2019)
Élévation du lac : 101,24 m (15,52 pi).

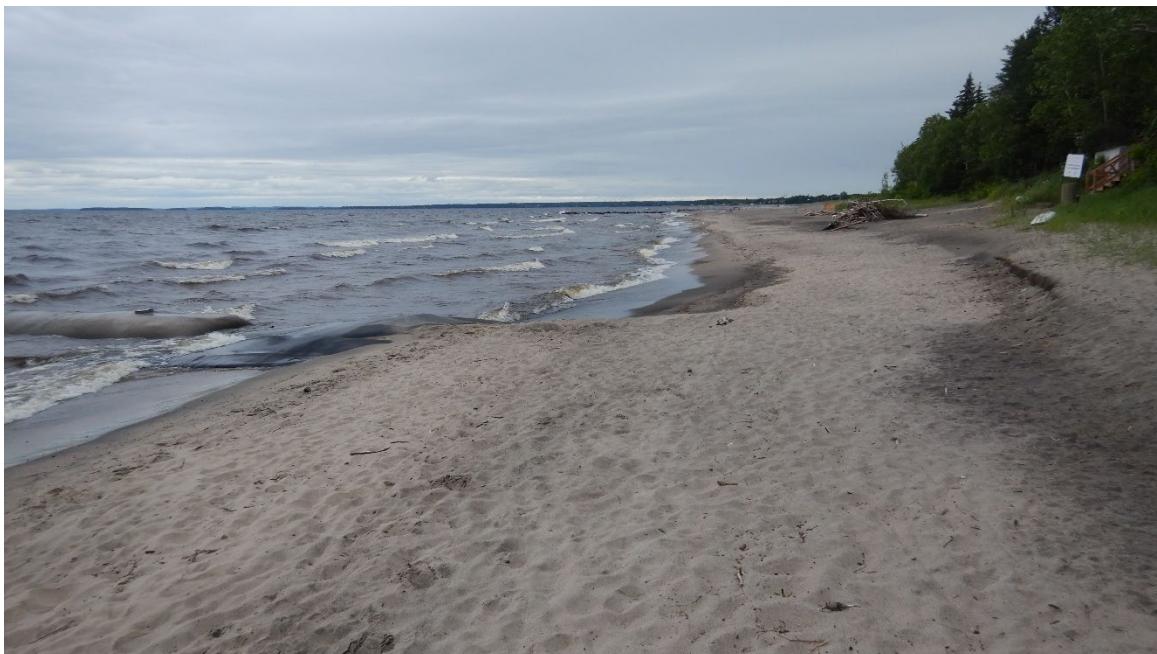
**Photo 10**
(20190712-JM-1325)

Secteur 4A : Vue au nord-est du géotube 3 (12 juil. 2019)
Élévation du lac : 101,24 m (15,52 pi).

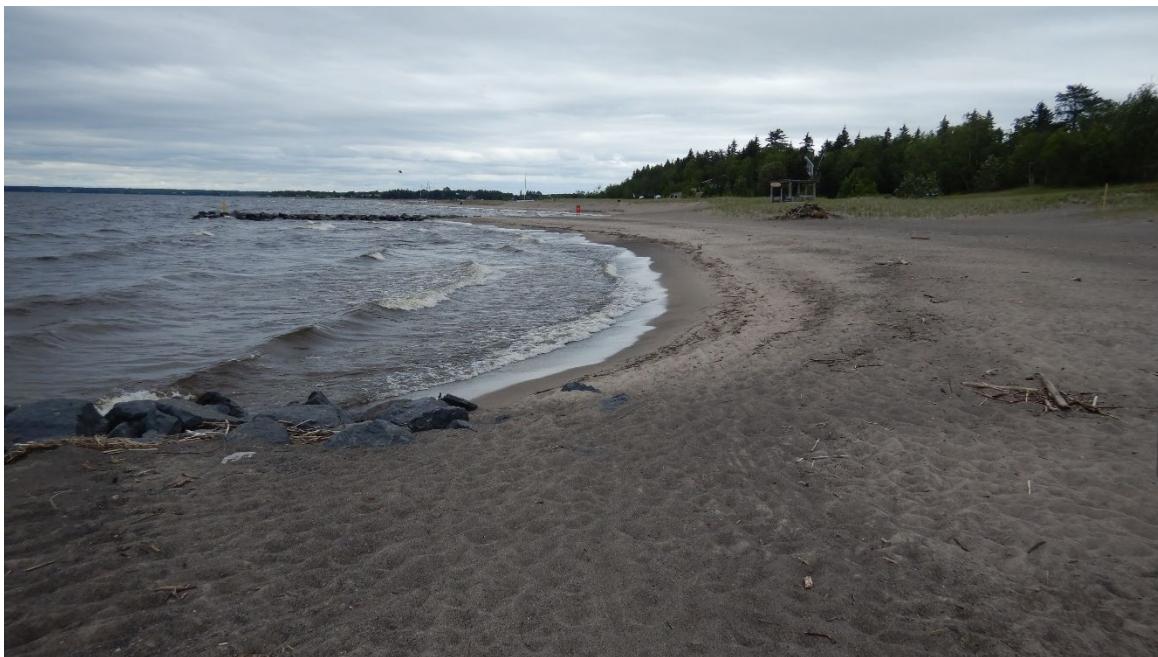
Photo 14
(20171003-JM-143)

Secteur 2 : Vue de l'épi 7 vers l'épi 8 (12 juil. 2019)
Élévation du lac : 101,24 m (15,52 pi).

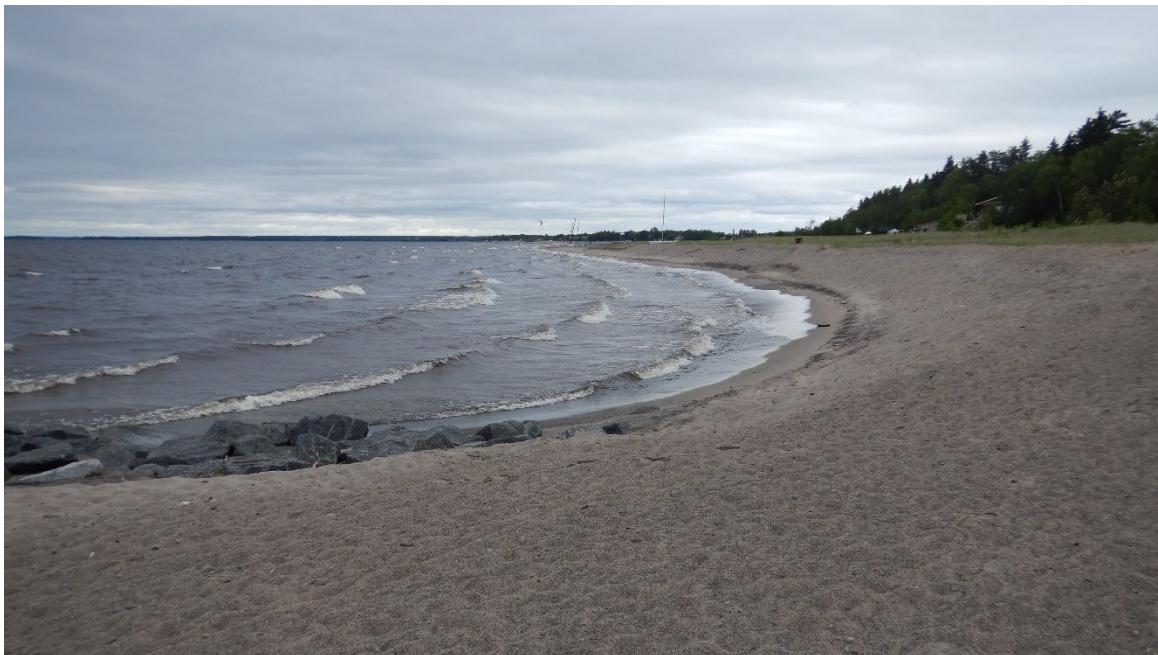
Photo 17
(20190712-JM-1262)

Secteur 3A : Vue au nord-est de l'épi 8 (12 juil. 2019)
Élévation du lac : 101,24 m (15,52 pi).

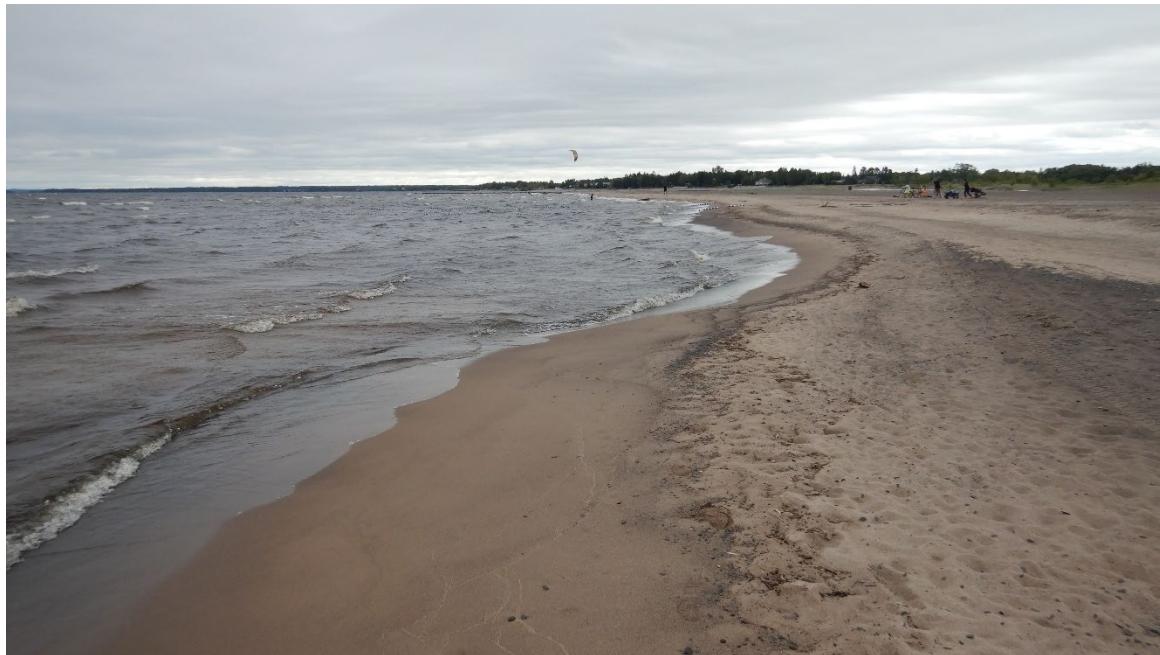
**Photo 20**
(20190712-JM-1282)

Secteur 3B : Au sud-ouest de l'épi 9 (12 juil. 2019)
Élévation du lac : 101,24 m (15,52 pi).

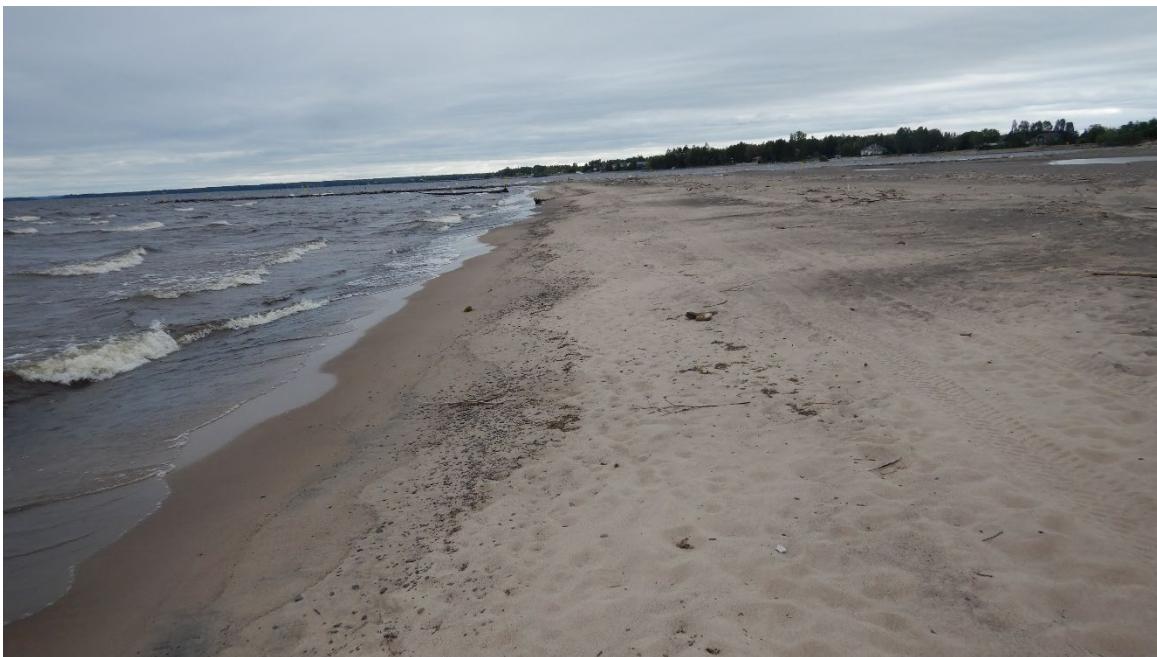
**Photo 22**
(20190712-JM-1289)

Secteur 3B : Vue du sud-ouest vers l'épi 9 (12 juil. 2019)
Élévation du lac : 101,24 m (15,52 pi).

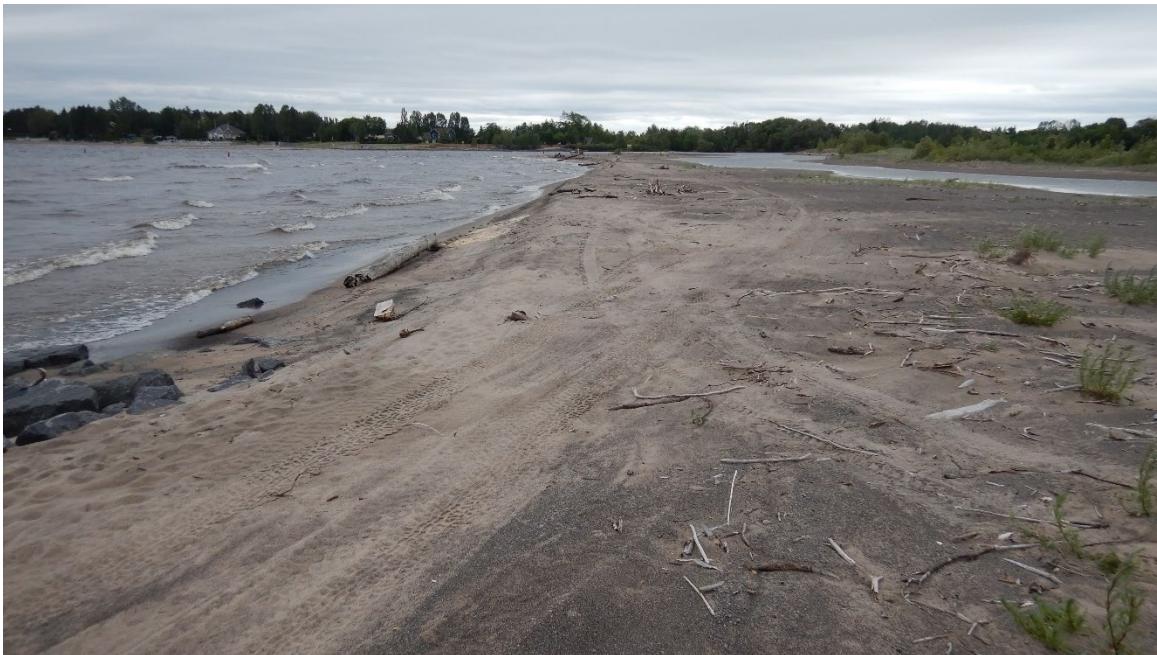
**Photo 26**
(20190712-JM-1298)

- Au nord-est de l'épi 9, le bilan sédimentaire s'est maintenu en territoire négatif. La perte de matériaux aurait cependant été plus lente que lors des suivis précédents (près de 50 % moins que la moyenne historique établie entre 2013 et 2019). L'analyse graphique des profils indique que le déplacement du chenal de la Belle-Rivière serait toujours la principale cause des pertes observées.

Secteur 4 : Flèche de sable au nord-est de l'épi 9 (12 juil. 2019)
Élévation du lac : 101,24 m (15,52 pi).

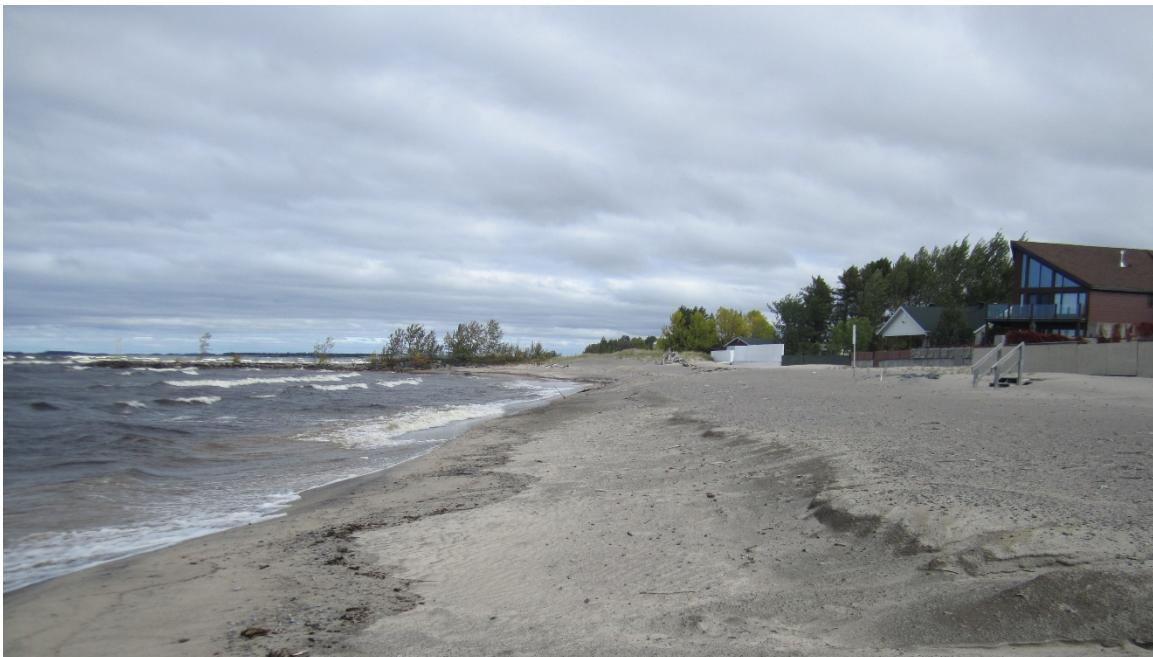
**Photo 27**
(20200924-NB-232)

Secteur 1 : Vue au sud-ouest de l'épi 2 (24 sept. 2020)
Élévation du lac : 100,94 m (14,5 pi).

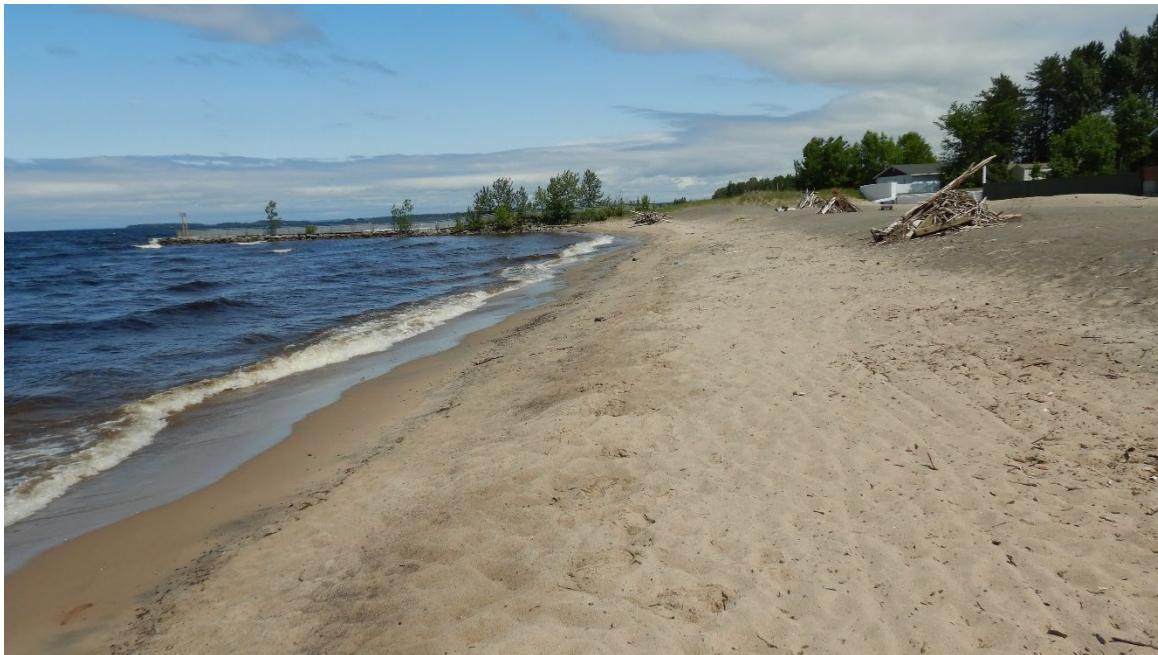
**Photo 28**
(20190712-JM-1115)

Secteur 1 : Vue au sud-ouest de l'épi 2 (12 juil. 2019)
Élévation du lac : 101,24 m (15,52 pi).

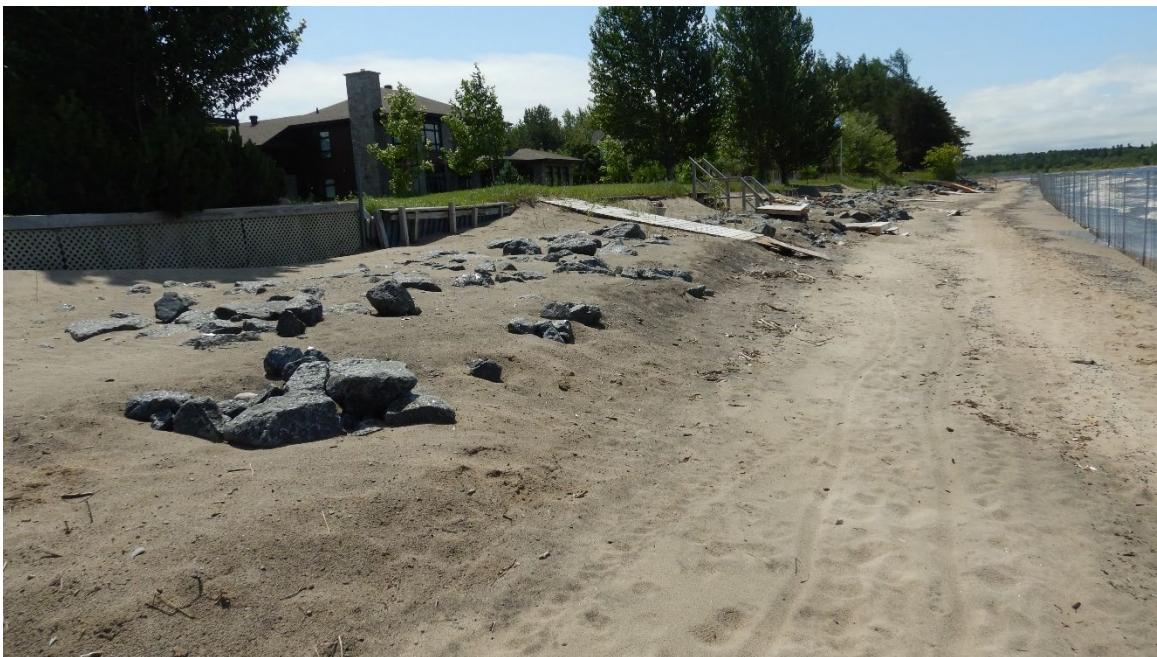
Photo 32
(20190712-JM-1119)

Secteur 2 : Vue devant le perré de support (12 juil. 2019)
Élévation du lac : 101,24 m (15,52 pi).

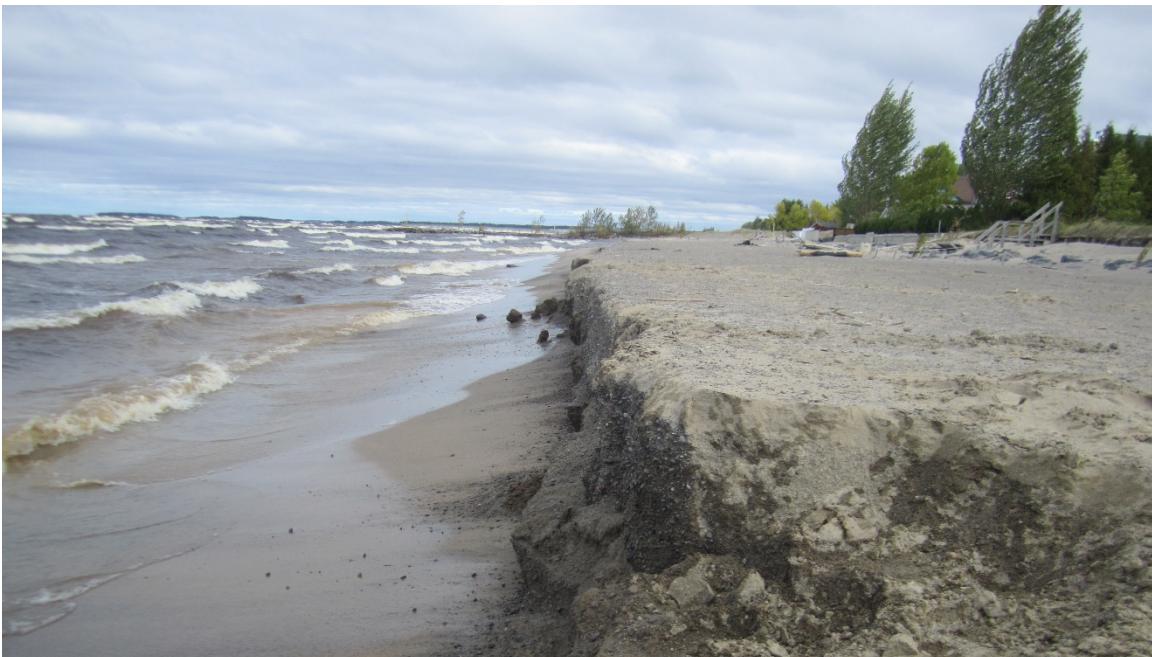
Photo 33
(20200924-NB-225)

Secteur 2 : Vue devant le perré de support (24 sept. 2020)
Élévation du lac : 100,94 m (14,5 pi).

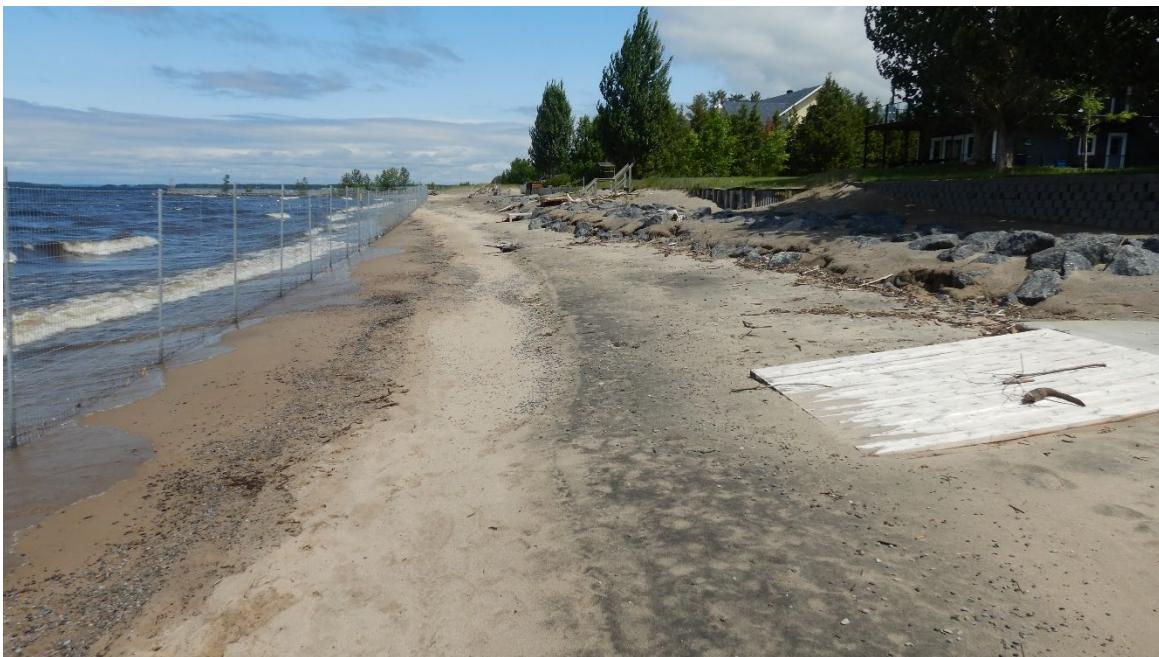
Photo 34
(20190712-JM-1122)

Secteur 2 : Vue devant le perré de support (12 juil. 2019)
Élévation du lac : 101,24 m (15,52 pi).

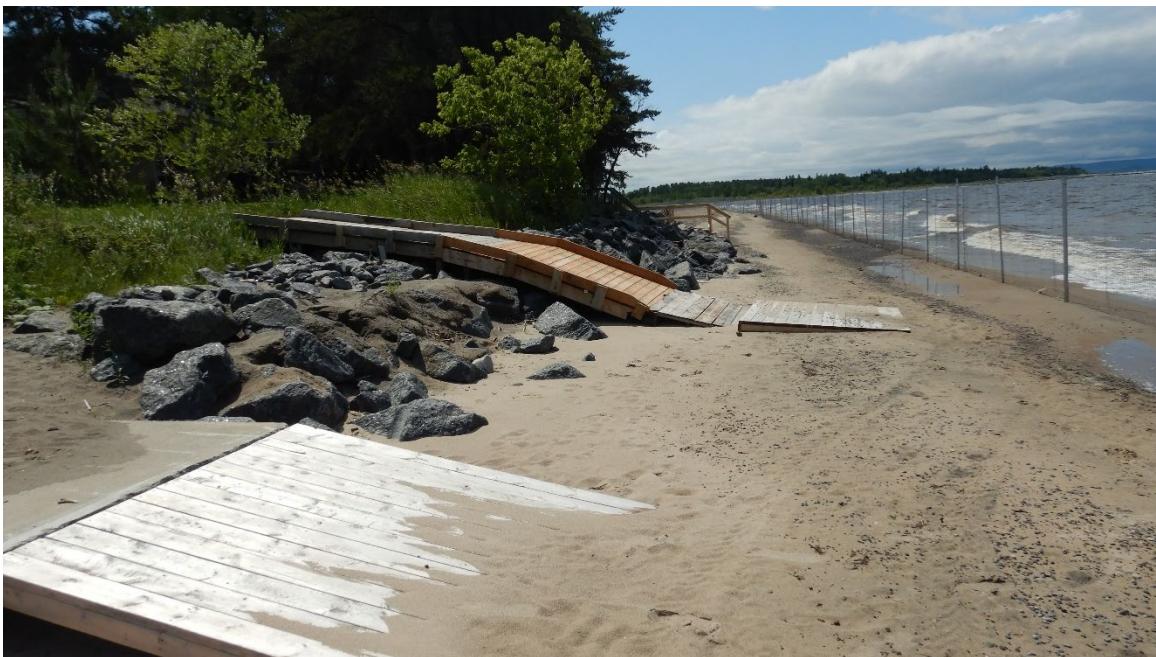
Photo 36
(20190712-JM-1124)

Secteur 2 : Vue devant le perré de support (12 juil. 2019)
Élévation du lac : 101,24 m (15,52 pi).

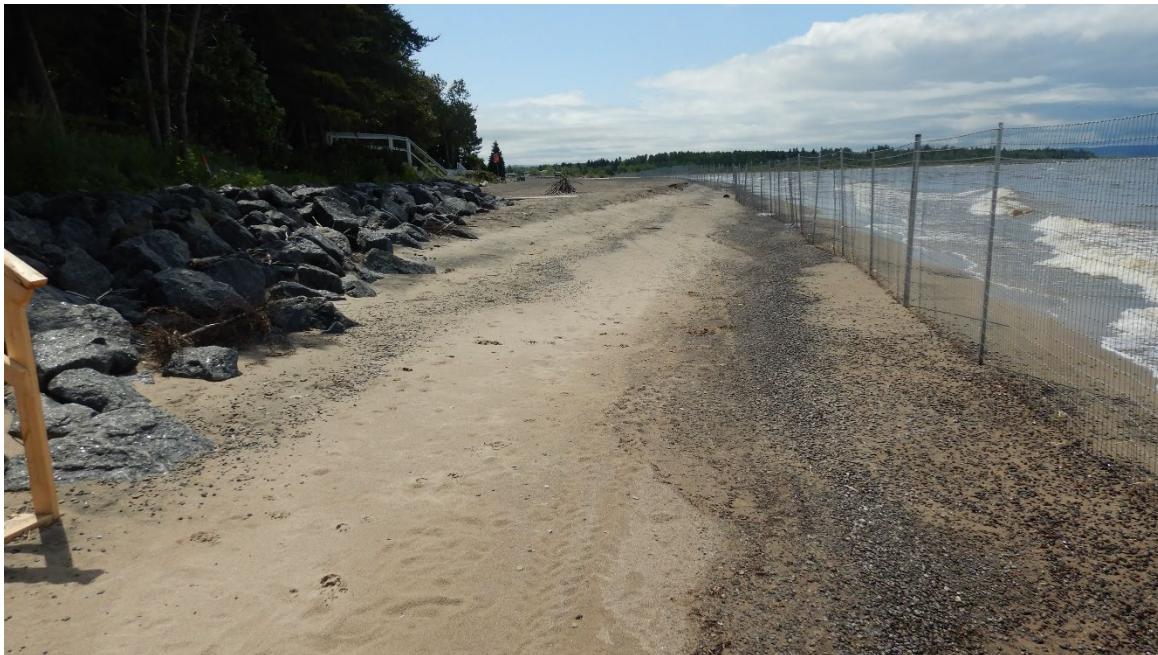
Photo 38
(20190712-JM-1127)

Secteur 2 : Vue devant le perré de support (12 juil. 2019)
Élévation du lac : 101,24 m (15,52 pi).

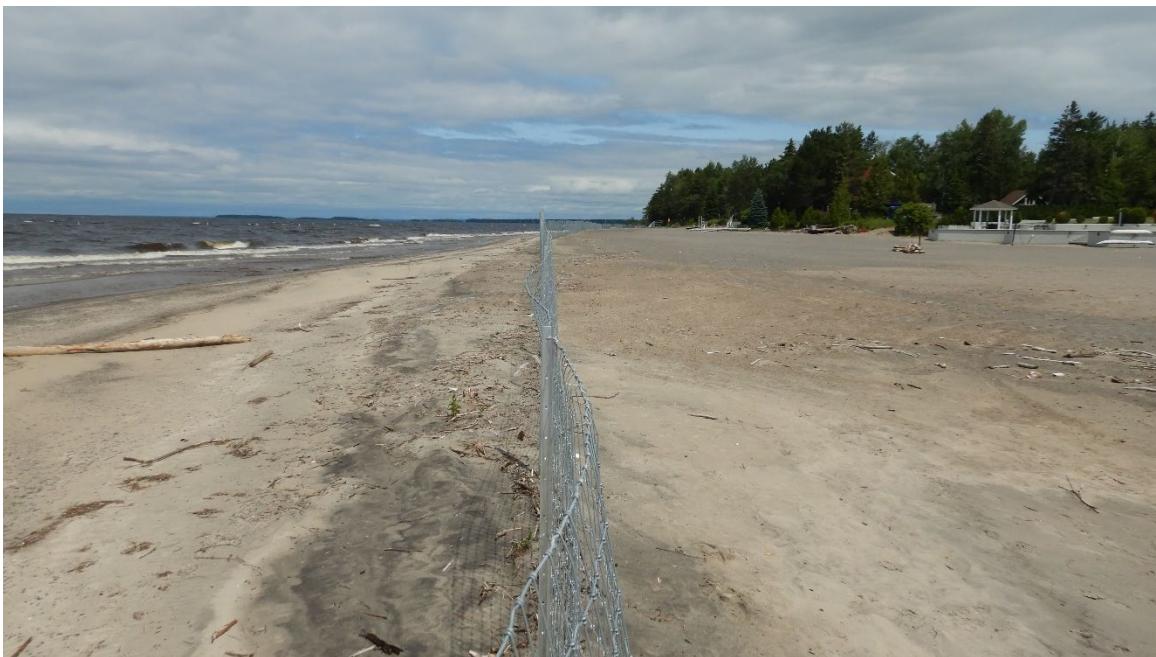
Photo 40
(20190712-JM-1289)

Secteur 3 : Vue au nord-est de la digue submergée (12 juil. 2019)
Élévation du lac : 101,24 m (15,52 pi).

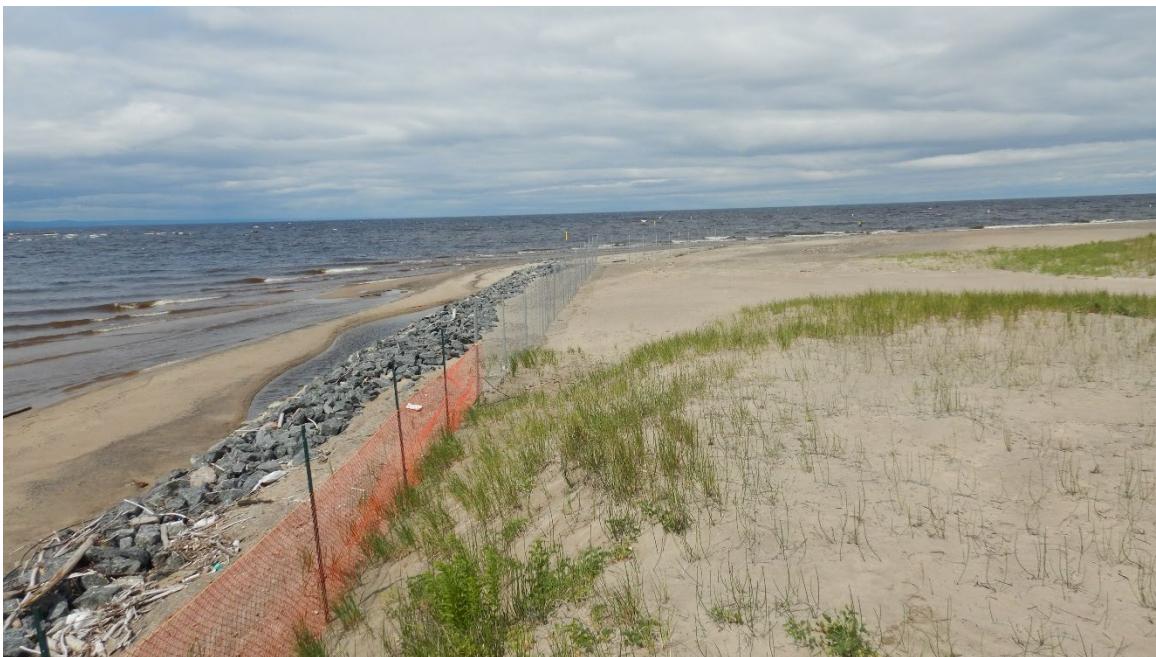
Photo 42
(20190712-JM-1147)

Secteur 3 : Digue submergée (12 juil. 2019)
Élévation du lac : 101,24 m (15,52 pi).

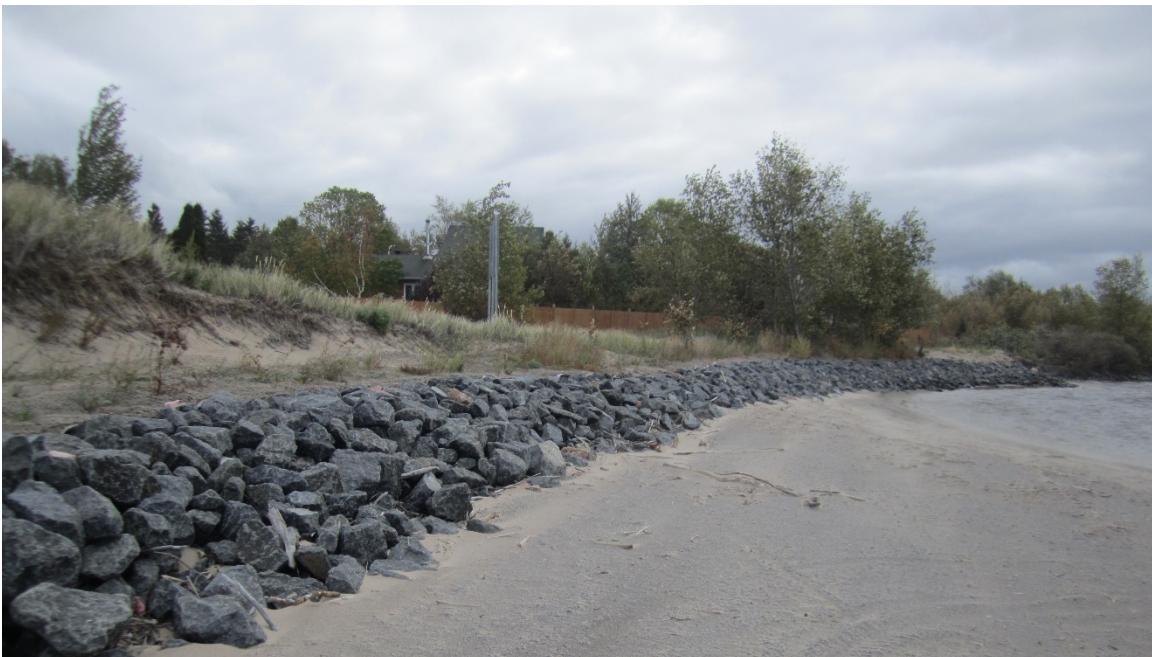
Photo 43
(20200924-NB-170)

Le perré a par ailleurs été rehaussé lors des interventions réalisées dans ce secteur à l'hiver 2020 et un aménagement végétal a été ajouté en crête. Aucun signe d'érosion ou de dégradation additionnel n'a été observé en crête par rapport au suivi précédent.

- Enfin, le perré situé à la base de la digue submergée et ayant été rehaussé à l'hiver 2020 ne présentait pas de signe de dégradation. Aucune érosion de l'aménagement végétal réalisé sur la crête de l'ouvrage n'a par ailleurs été constatée.

Secteur 3 : Perré à la base de la digue submergée (24 sept. 2020)
Élévation du lac : 100,94 m (14,5 pi).

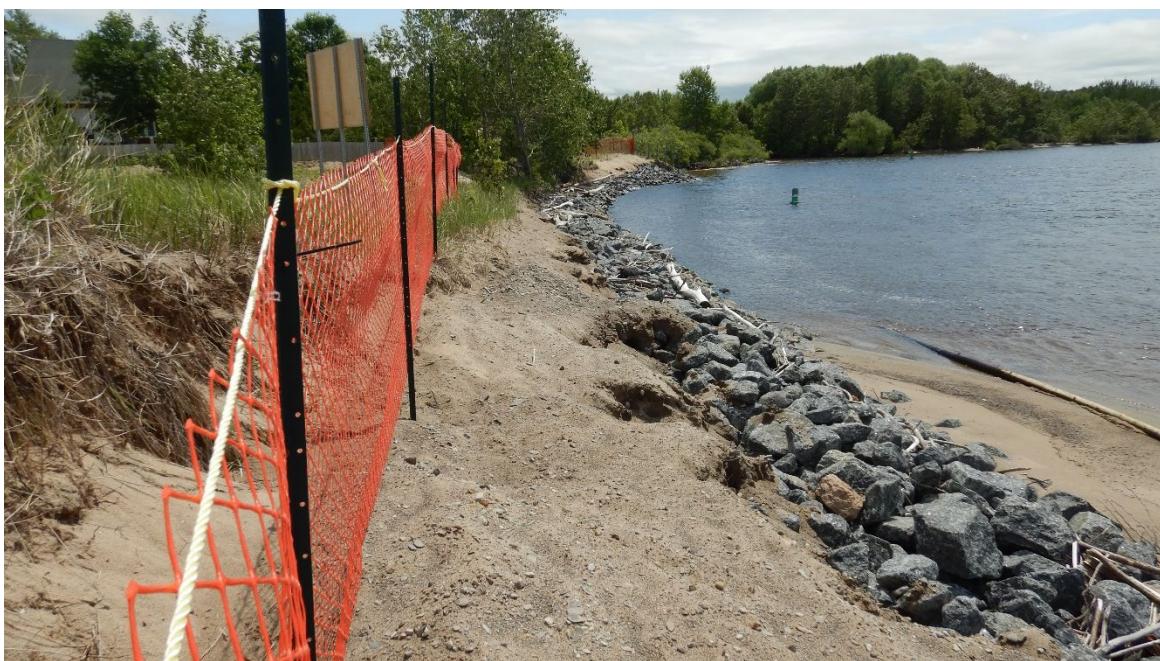
Photo 44
(20190712-JM-1151)

Secteur 3 : Perré à la base de la digue submergée (12 juil. 2019)
Élévation du lac : 101,24 m (15,52 pi).
