MINISTÈRE DES TRANSPORTS DU QUÉBEC

**PROGRAMME DE PROTECTION DES BERGES À  
RAGUENEAU : SUIVI 1 DE LA PHASE III DE  
L'ENROCHEMENT**

**RAPPORT DE SUIVI 2021**

DATE : NOVEMBRE 2021

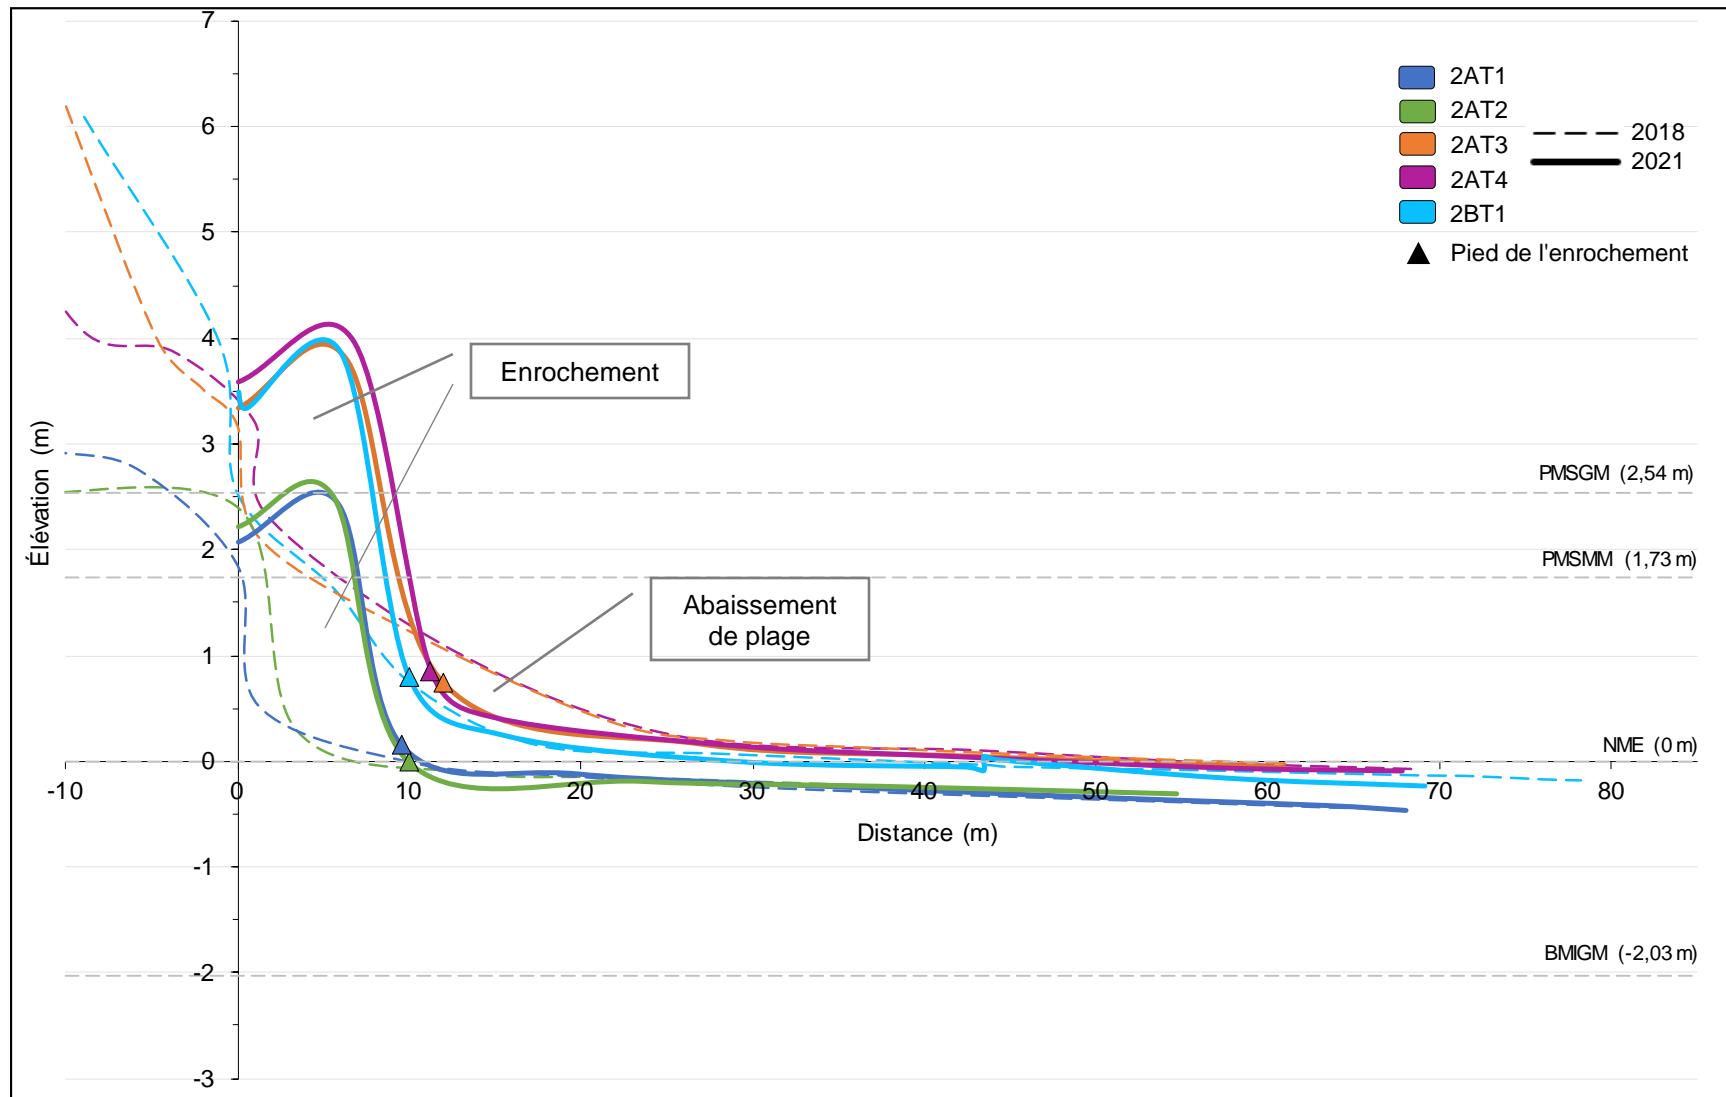
Figure 1. Évolution des profils de plage 2T1, 2T2, 2T3 et 2T4 à la section Rag-2A et 2T1 à la section Rag-2B entre 2018 et 2021

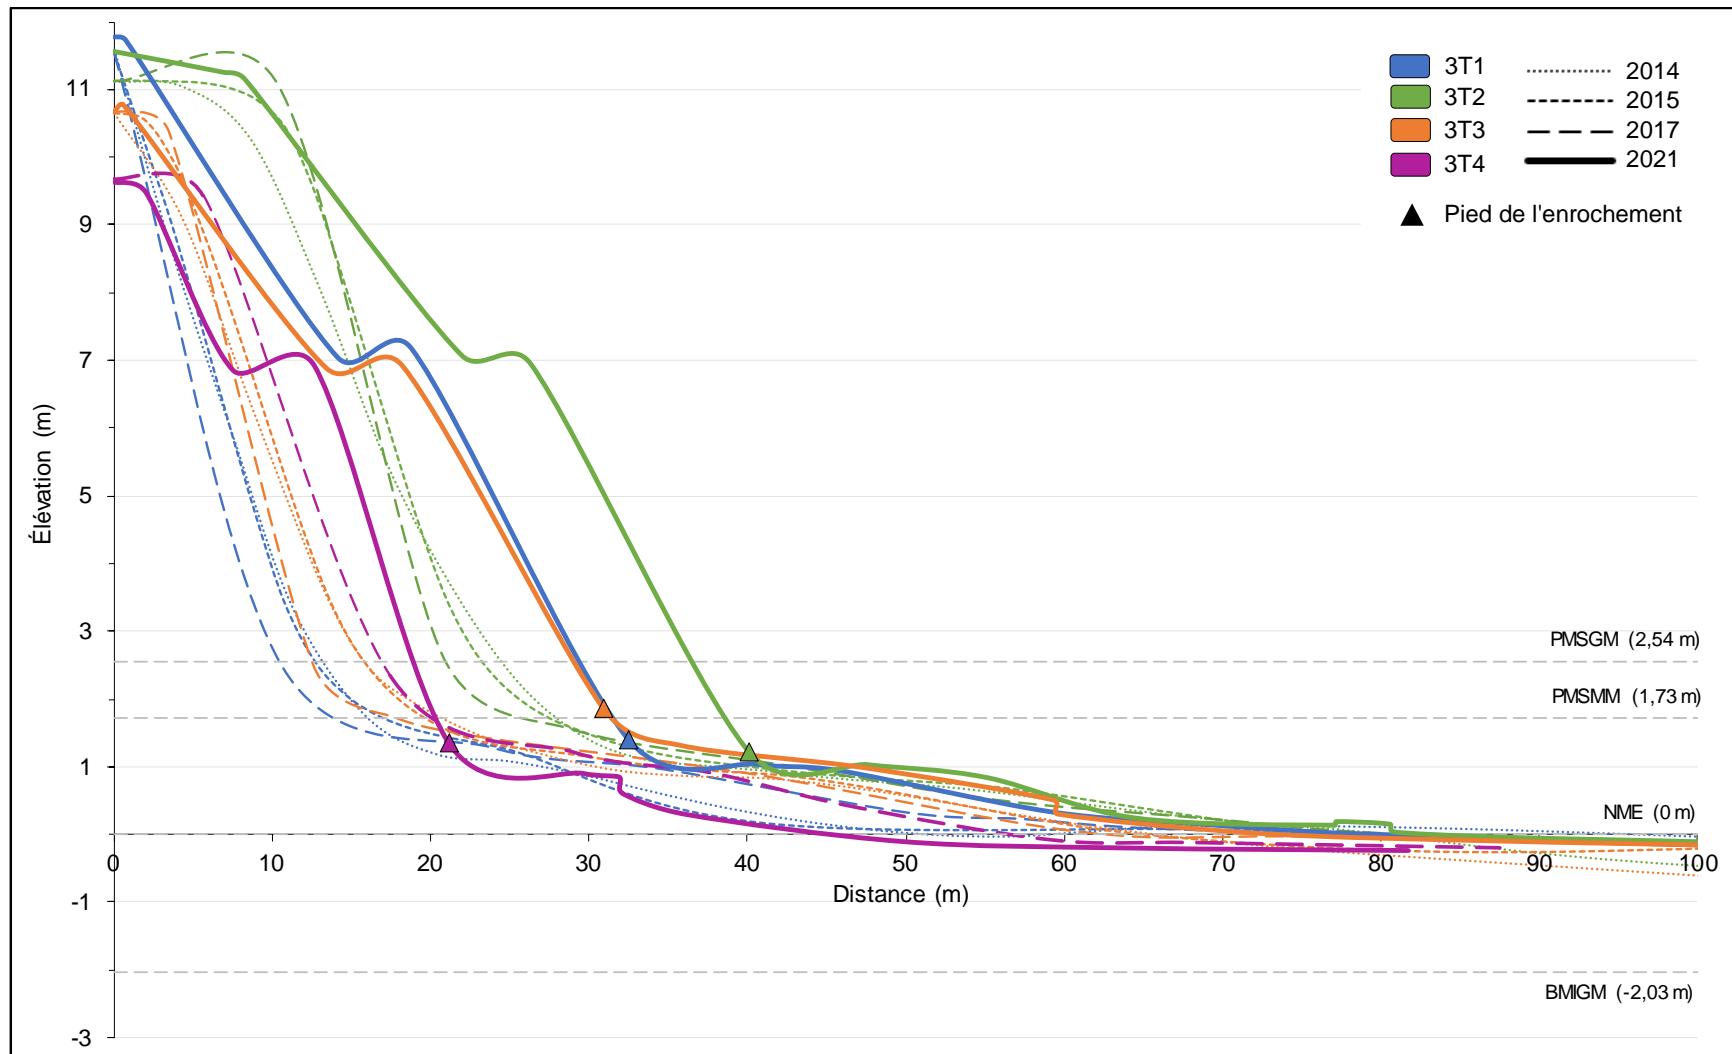
La réalisation des enrochements dans la section Rag-3 a eu pour effet de modifier les profils de plage pour les transects 3T1, 3T2, 3T3 et 3T4 (figure 2). Le recul des talus observé entre 2014 et 2017 à ces endroits a été comblé et le talus avancé par l'enrochement. Les profils de plage sont relativement similaires aux années précédentes. À partir du pied de l'enrochement, le profil de plage du transect T1 présente un rehaussement en comparaison aux suivis précédents. Ce rehaussement était déjà présent entre 2014 et 2017 et ne peut pas être attribué directement aux travaux. Pour le transect T2, le profil de plage forme un léger rehaussement suivi d'un rabaissement par rapport à 2017 au pied de l'enrochement pour ensuite aller se fondre sur le profil initial. Le profil du transect T3 présente également un léger rehaussement de même qu'une microfalaise au niveau du bas de plage correspondant à la coupure de l'herbier (voir exemple à la photo 38). Le profil du transect T4 présente un abaissement du haut de plage de même qu'une microfalaise due à la coupure de l'herbier. Les données brutes des transects de 2021 sont fournies à l'annexe B.

Figure 2. Évolution des profils de plage 3T1, 3T2, 3T3 et 3T4 à la section Rag-3 entre 2014 et 2021

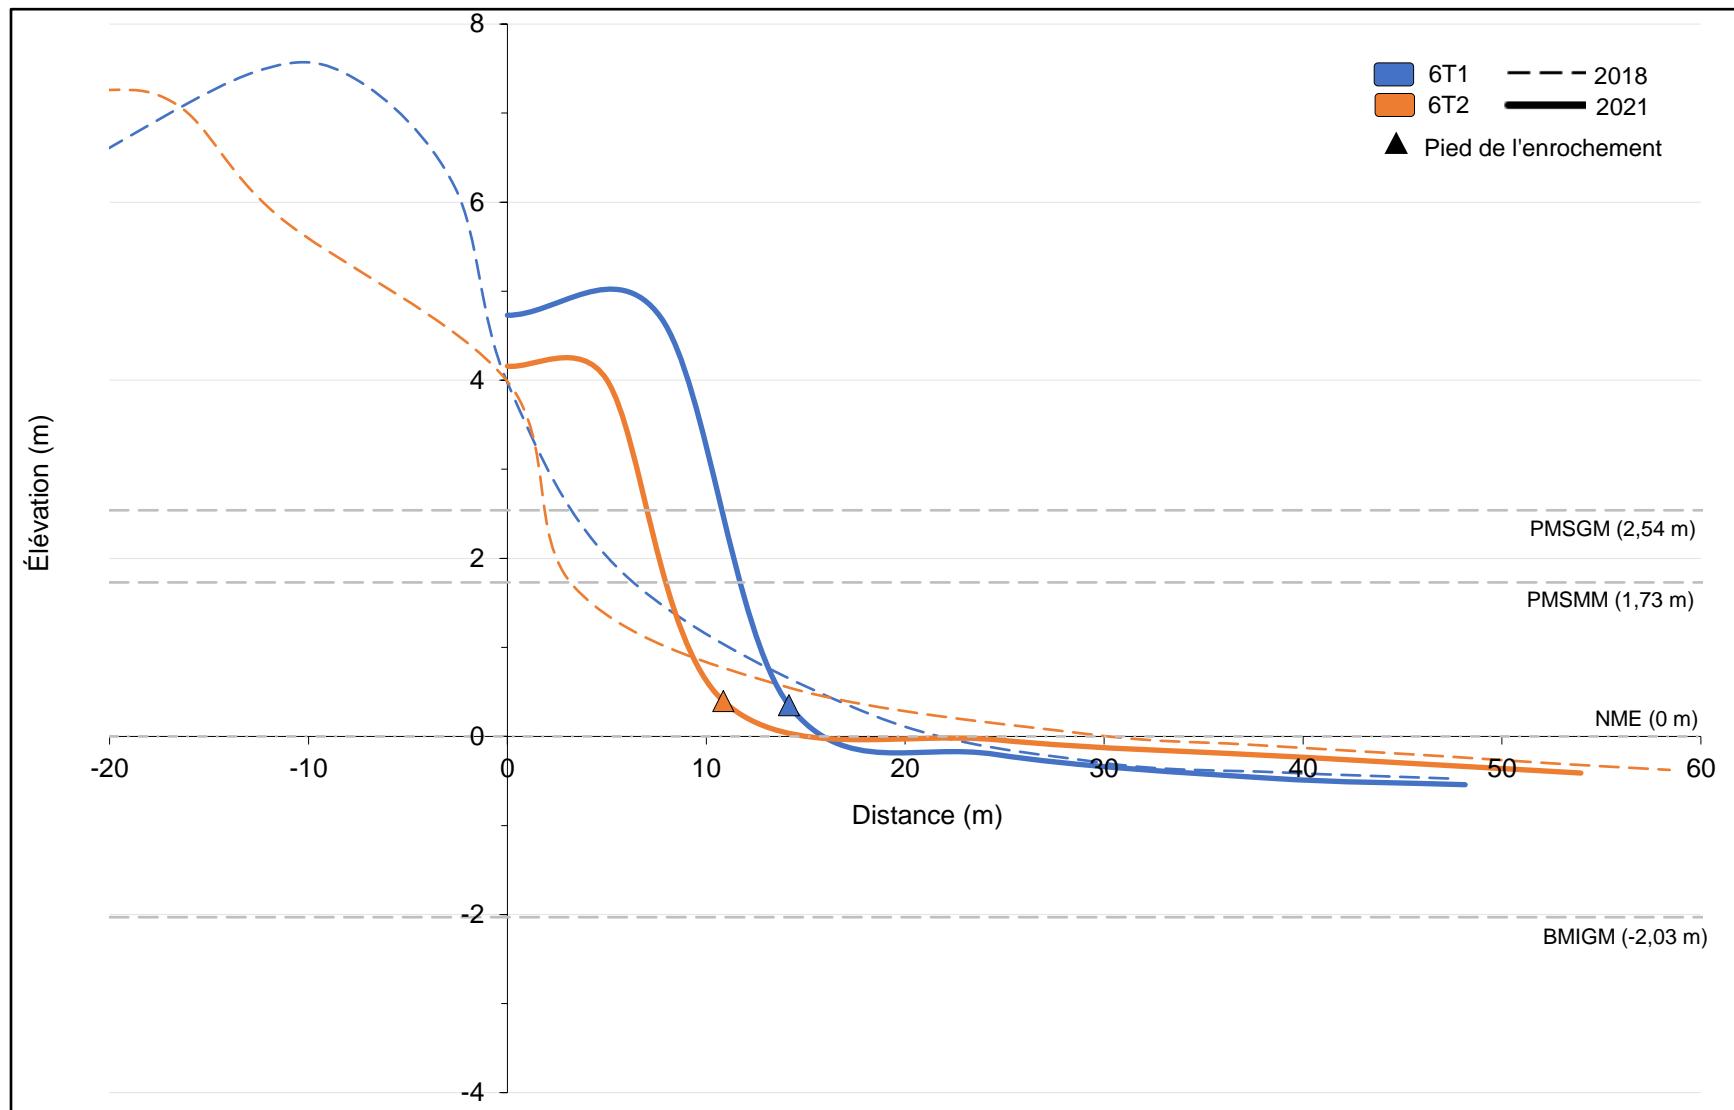
Figure 3. Évolution des profils de plage 6T1 et 6T2 à la section Rag-6 entre 2018 et 2021

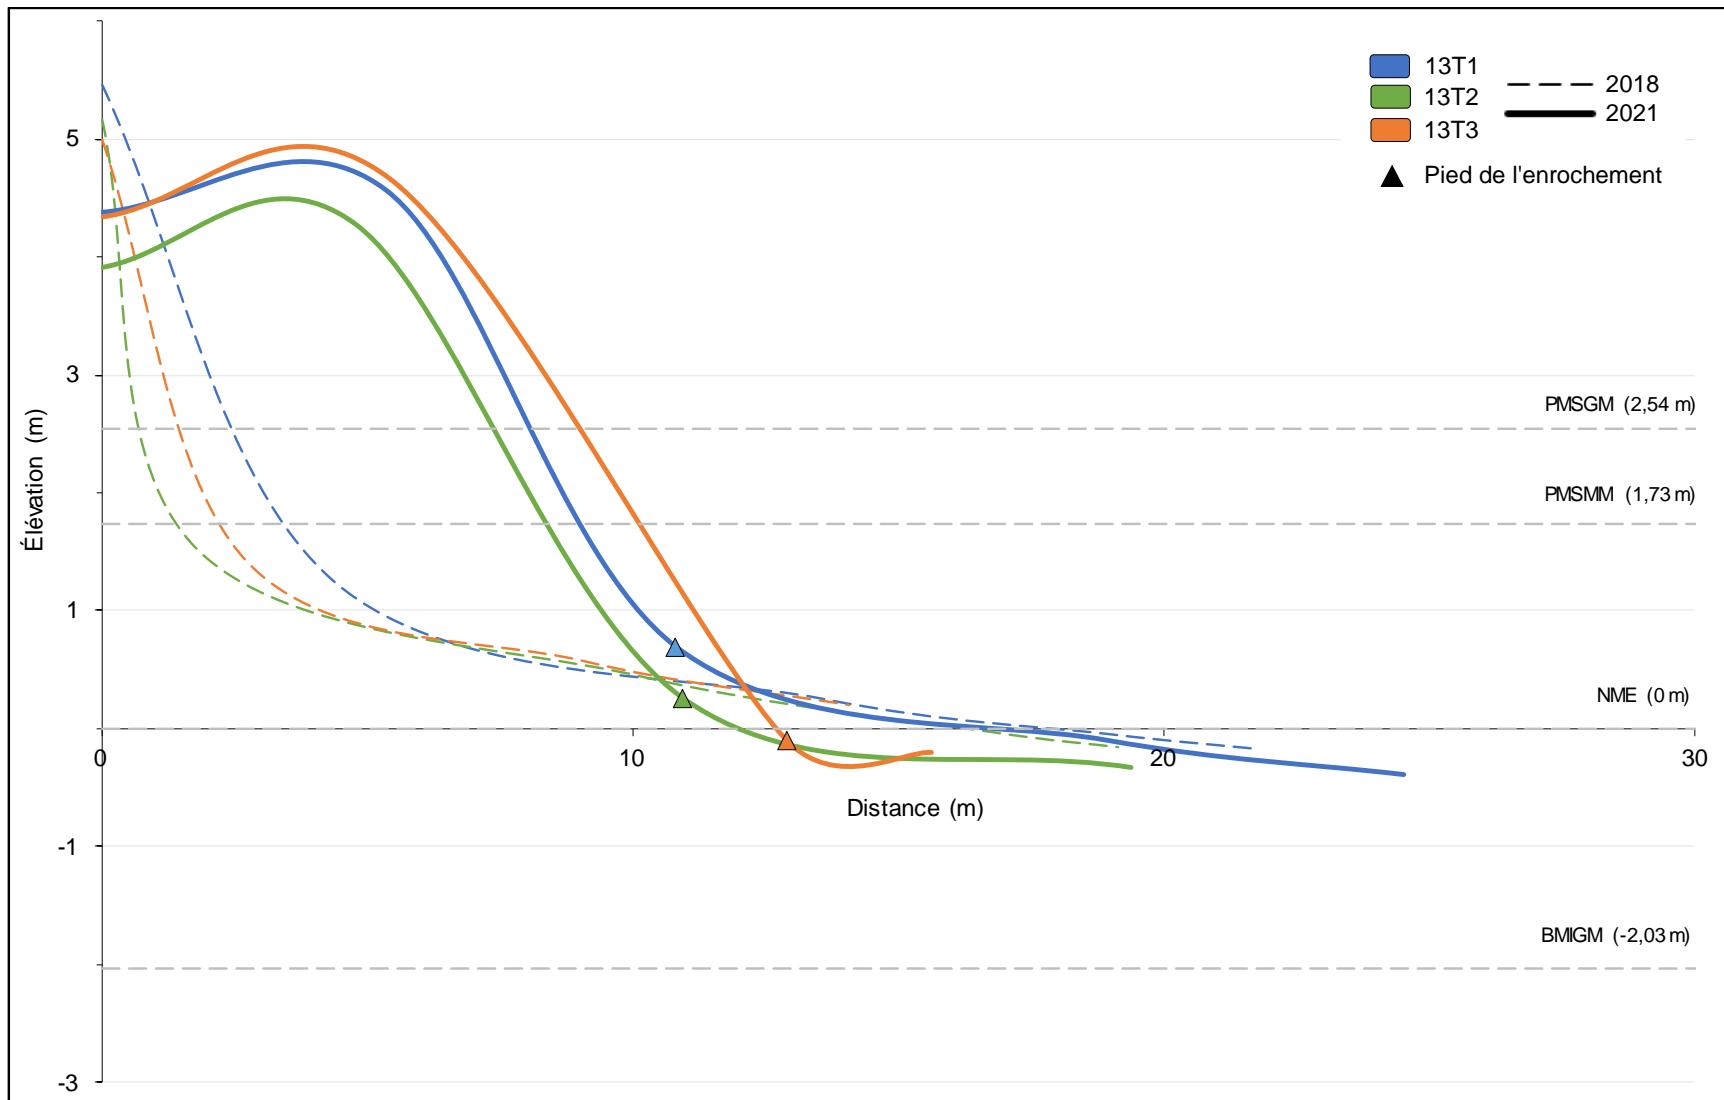
Figure 4. Évolution des profils de plage 13T1, 13T2 et 13T3 à la section Rag-13 entre 2018 et 2021

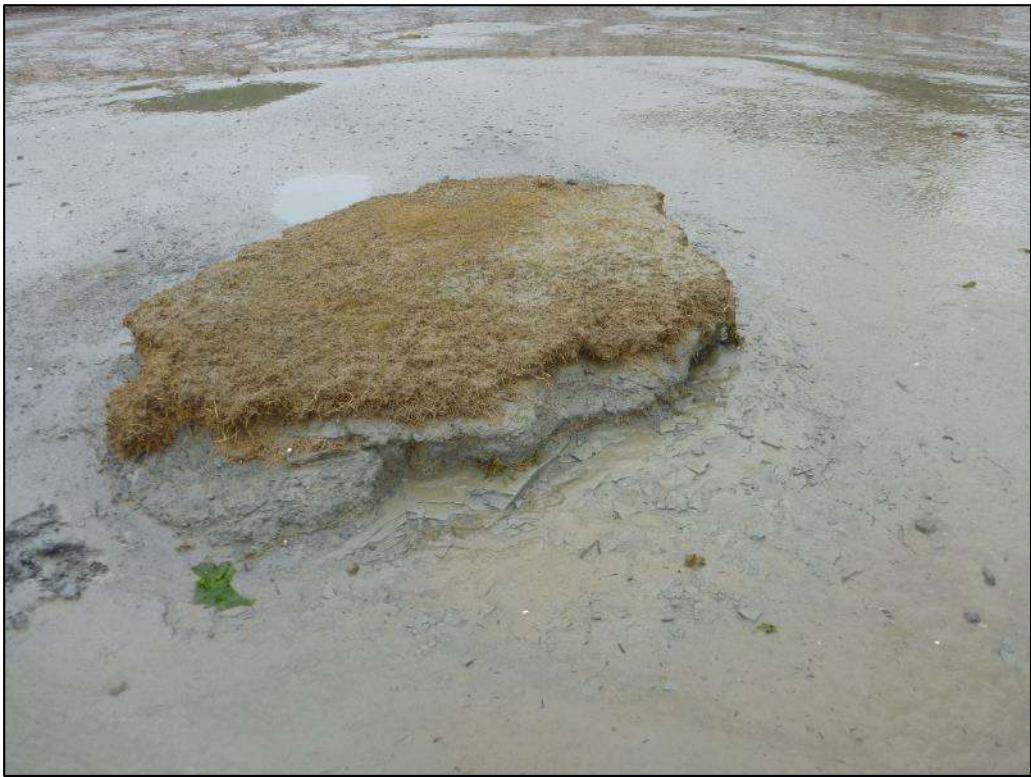
Photo 3. Îlot de spartine alterniflora 2H3, Rag-2, 12 août 2021

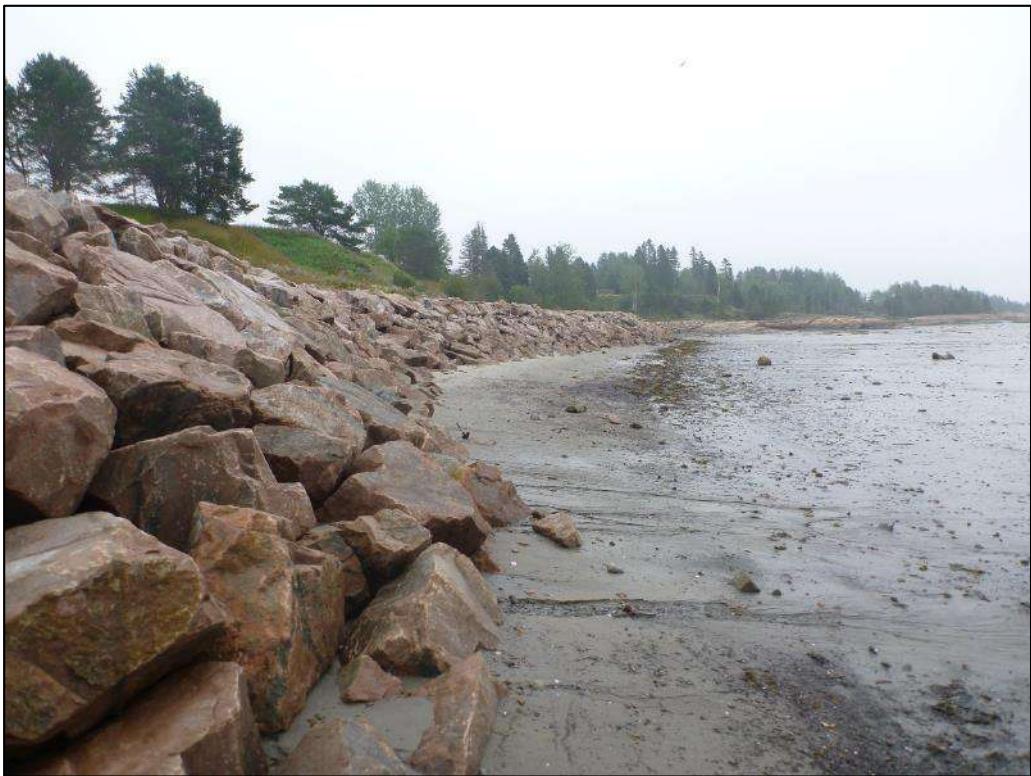
Photo 4. Plage de sable au pied de l'enrochement, Rag-2, 12 août 2021

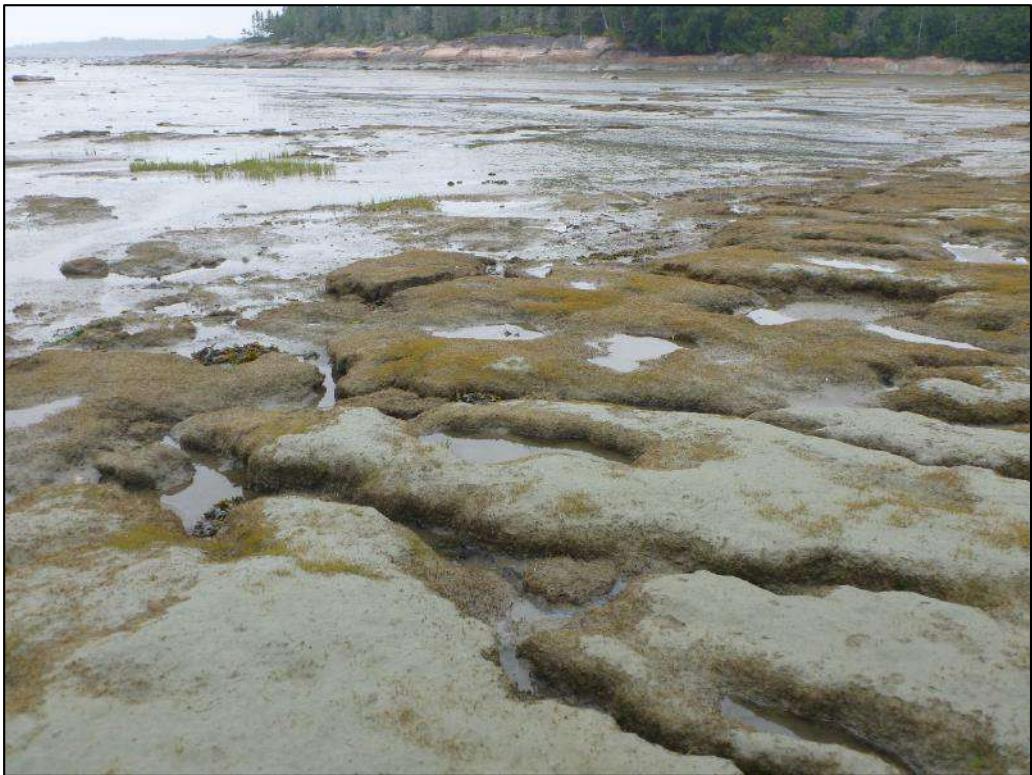
Photo 3. Dépôt de sédiments fins et érosion de l'herbier 3H1, Rag-3

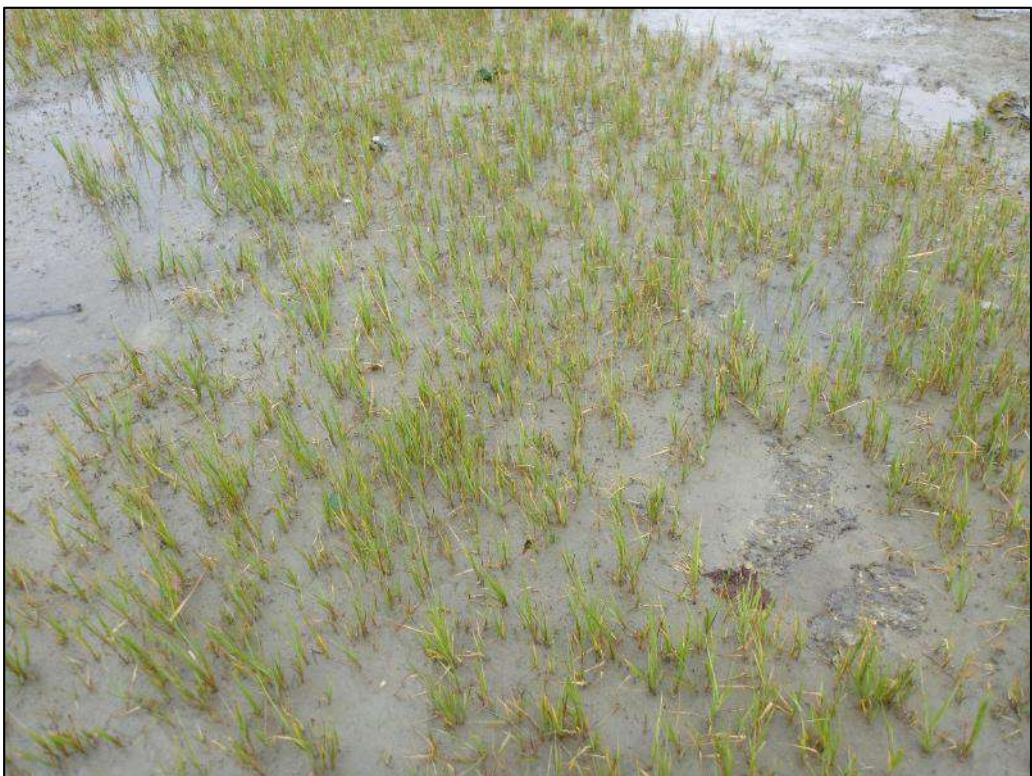
Photo 4. Quelques pousses aériennes de spartine alterniflore (3H1), Rag-3

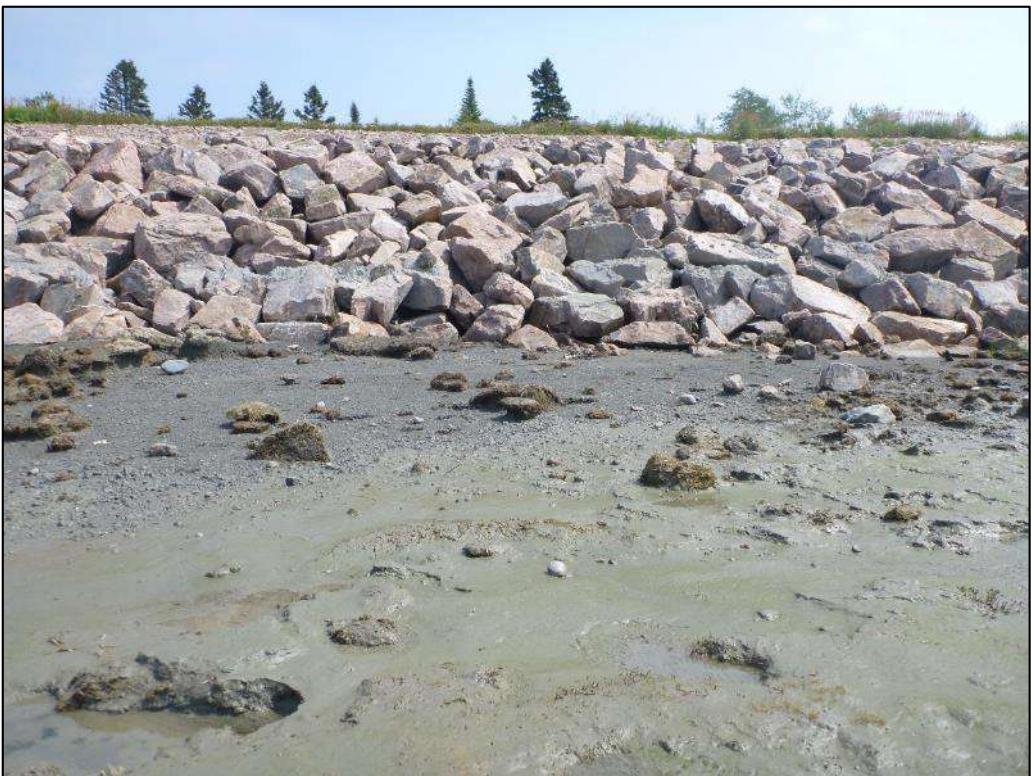
En ce qui a trait au substrat, il est essentiellement composé de sable et de cailloux. Des dépôts de limon sont parfois observés. De plus, des blocs d'herbiers issus de l'érosion ou de l'arrachement par les glaces ont été observés au pied de l'enrochement (photo 39).

Photo 32. Sédiments fins et fragments d'herbier observés au pied de l'enrochement à l'est de la zone Rag-3

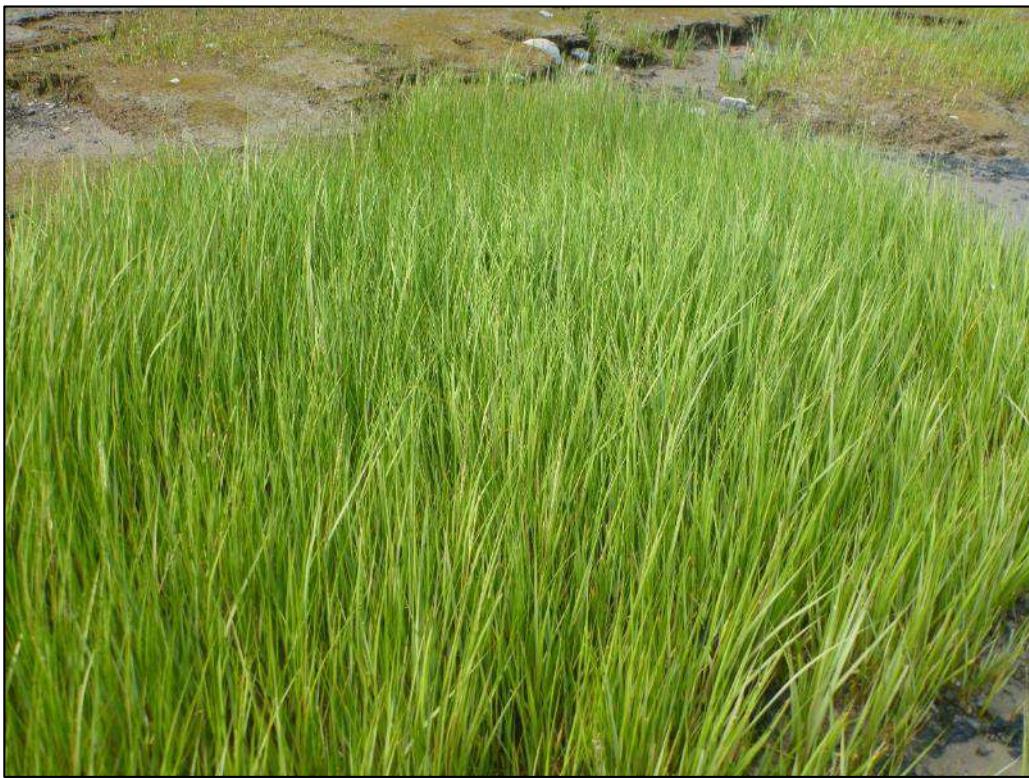
Photo 7. Herbier de spartine alterniflore (6H3) – Vue rapprochée, Rag-6,  
13 août 2021

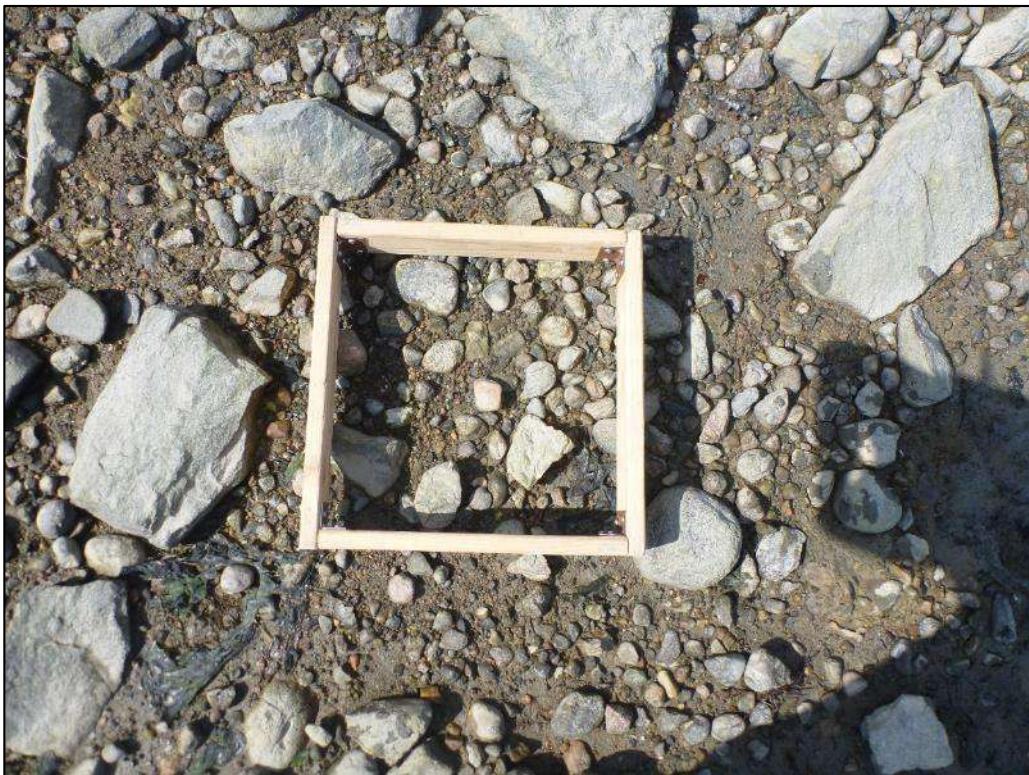
Photo 8. Absence d'herbier au quadrat 6Q3 – Vue rapprochée, Rag-6
