Le 9 septembre 2022

**Hydro-Québec**

**Objet:** Rapport des observations et des activités de pêche réalisées en 2021 dans l'aire d'alimentation pour les poissons et sur les frayères d'achigan à petite bouche aménagées dans le bassin de Saint-Timothée

Réfection de la digue  
de la centrale des Cèdres  
Suivi des aménagements de  
compensation pour le poisson en 2021

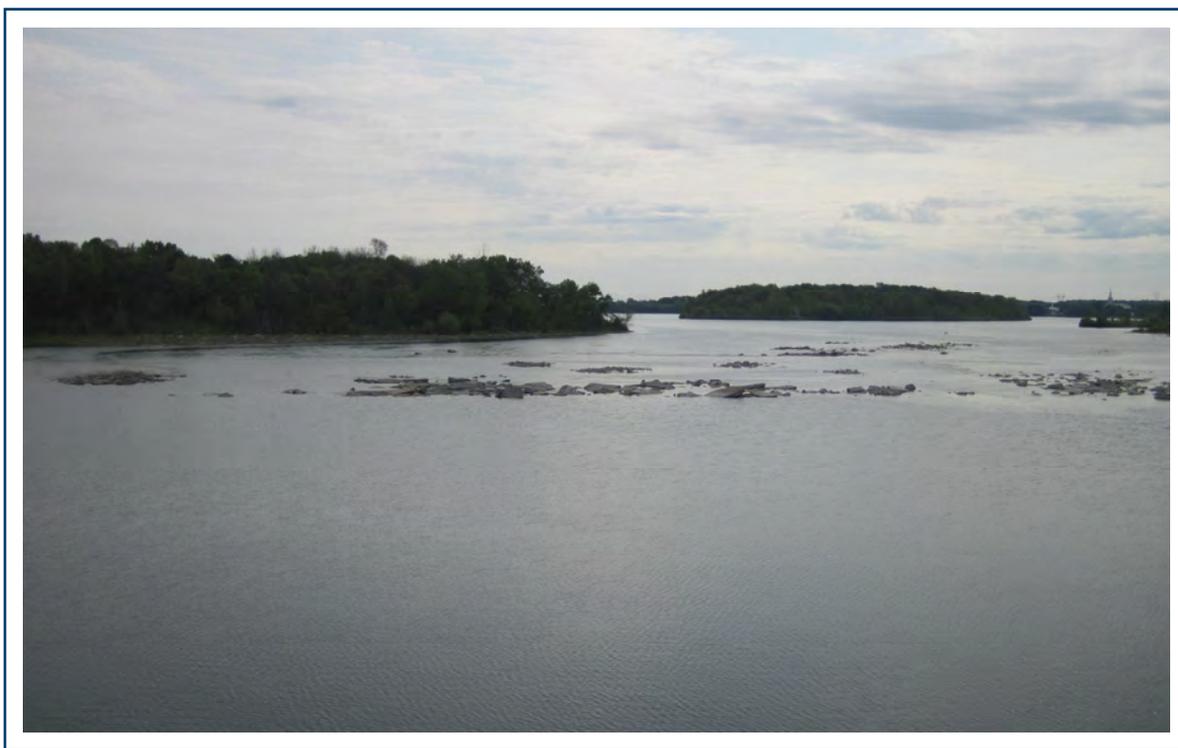
PHOTO 5 — Aperçu du massif et de quelques îlots rocheux – Vue du barrage de l'Île-Juillet-2

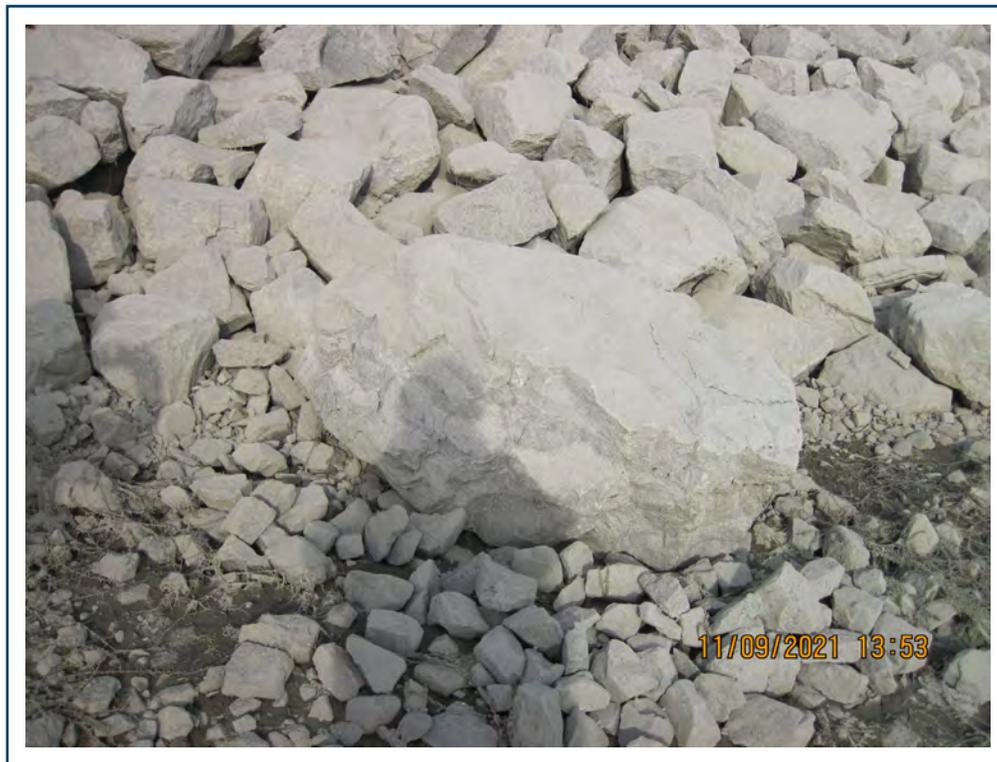
PHOTO 3 — Secteur amont, nid 2 (détruit par le perré du filtre inverse)

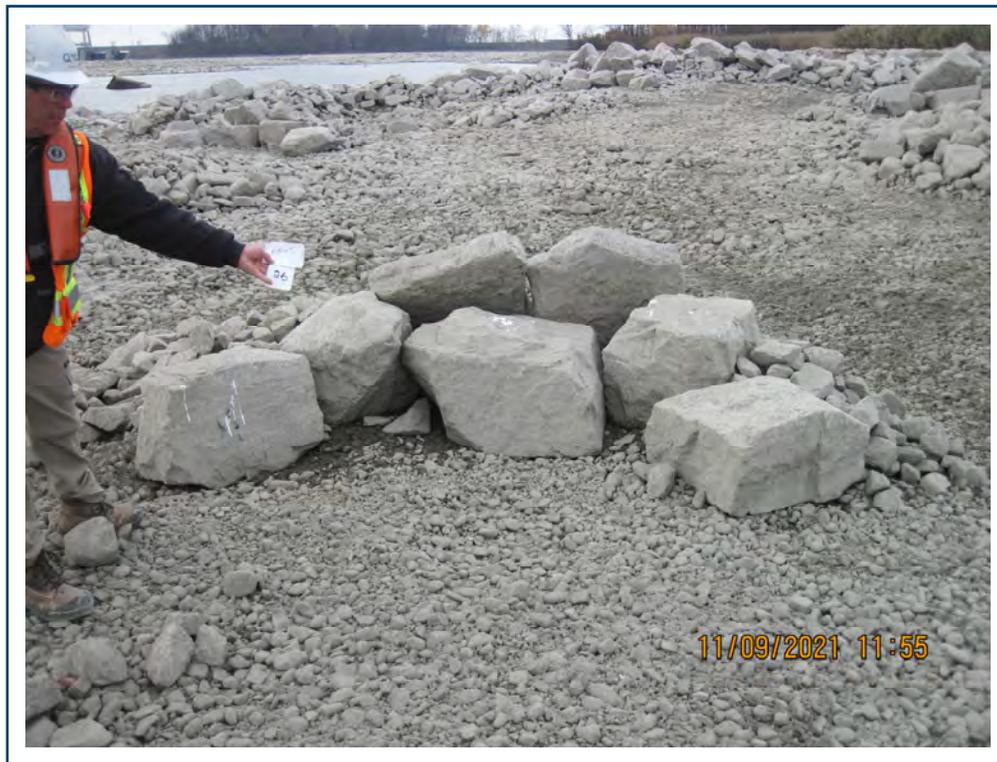
PHOTO 23 — Secteur amont, nid 22 (mauvaise étiquette sur la photo)

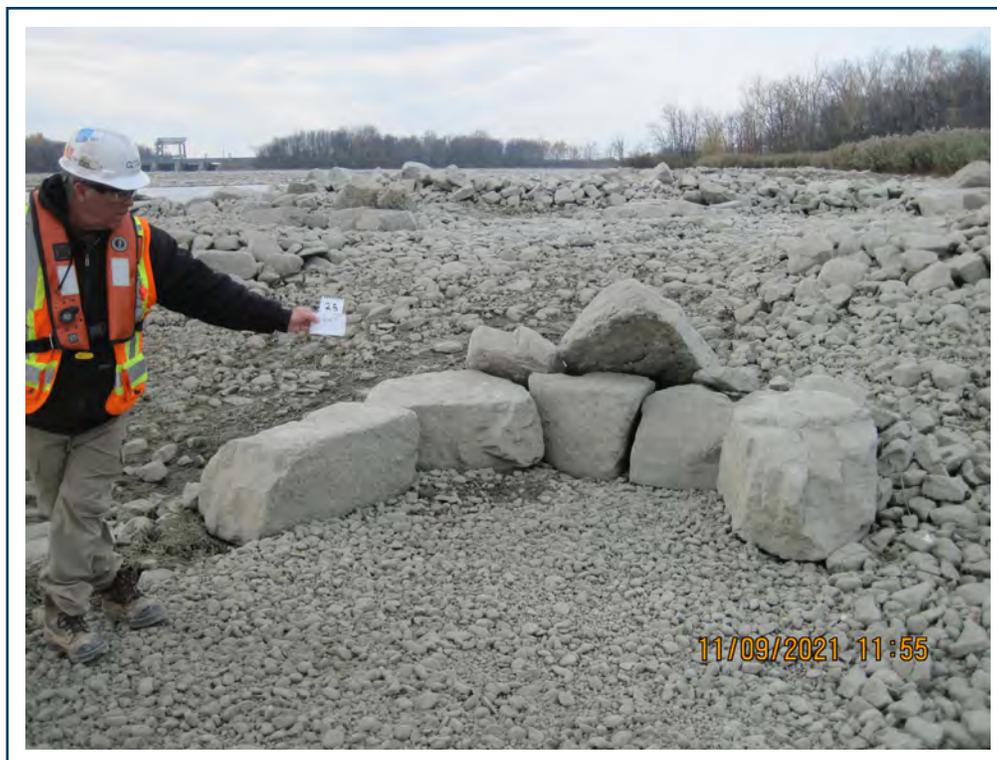
PHOTO 24 — Secteur amont, nid 23 (mauvaise étiquette sur la photo)
