**Objet : Demande de modification du décret de soustraction 999-2023
 Projet de protection contre la submersion et l'érosion côtière
 Municipalité de Maria**

**Plan de localisation - Demande de décret de soustraction
Secteurs des travaux de protection- Municipalité de Maria
No. de projet 53-2-06005-2201**

Avis technique Secteur de Maria, route 132

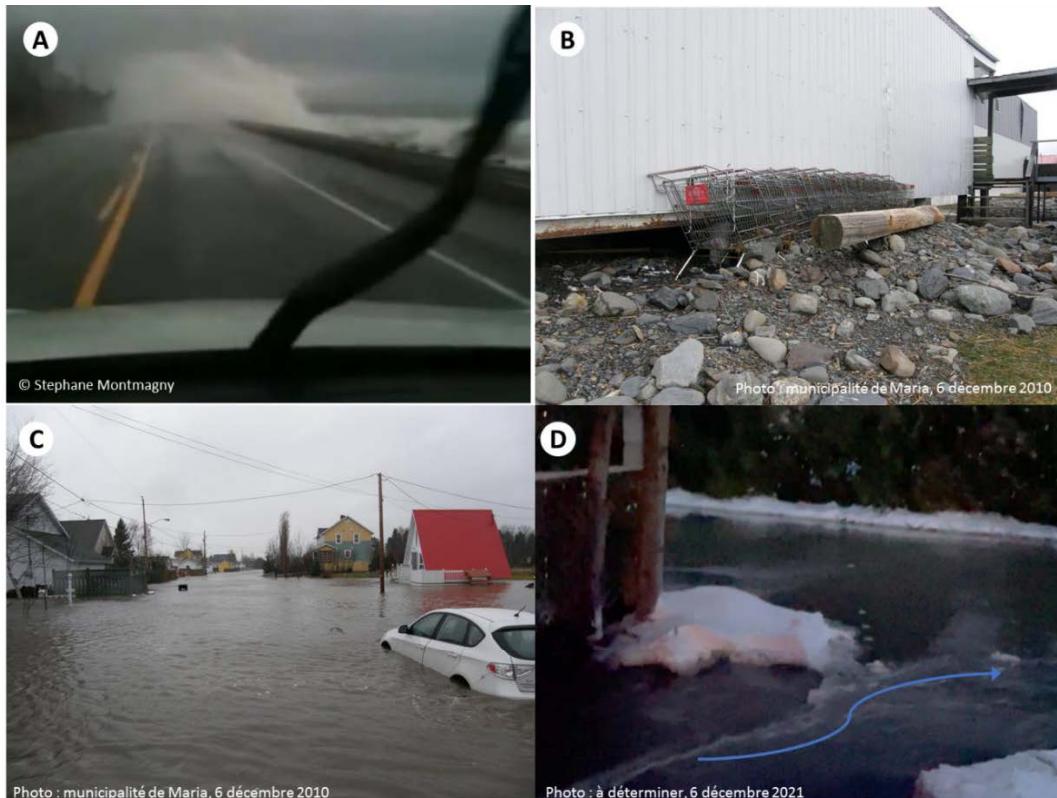
Figure 5. Différents types de submersion lors de tempêtes à Maria

- La submersion par déferlement violent des vagues sur les terrains côtiers particulièrement dans les endroits où la côte est artificialisée par un ouvrage vertical de protection (figure 5- A);
- La projection de différents types de débris tels que des galets et blocs (p. ex. à l'extrémité de la rue des Mouettes ou en arrière de l'épicerie IGA), des troncs d'arbres, des branches, du sable, des blocs de glace... (figure 5-B);
- La submersion par la nappe d'eau alors que le niveau moyen de l'eau s'étend sur des terrains et des biens (p. ex. au parc du Vieux-Quai ou à l'extrémité de la rue des Tournepierres avec l'eau arrivant du marais) (figure 5-C);
- La présence de courants dans la nappe d'eau (figure 5 -D sur la rue des Tournepierres);

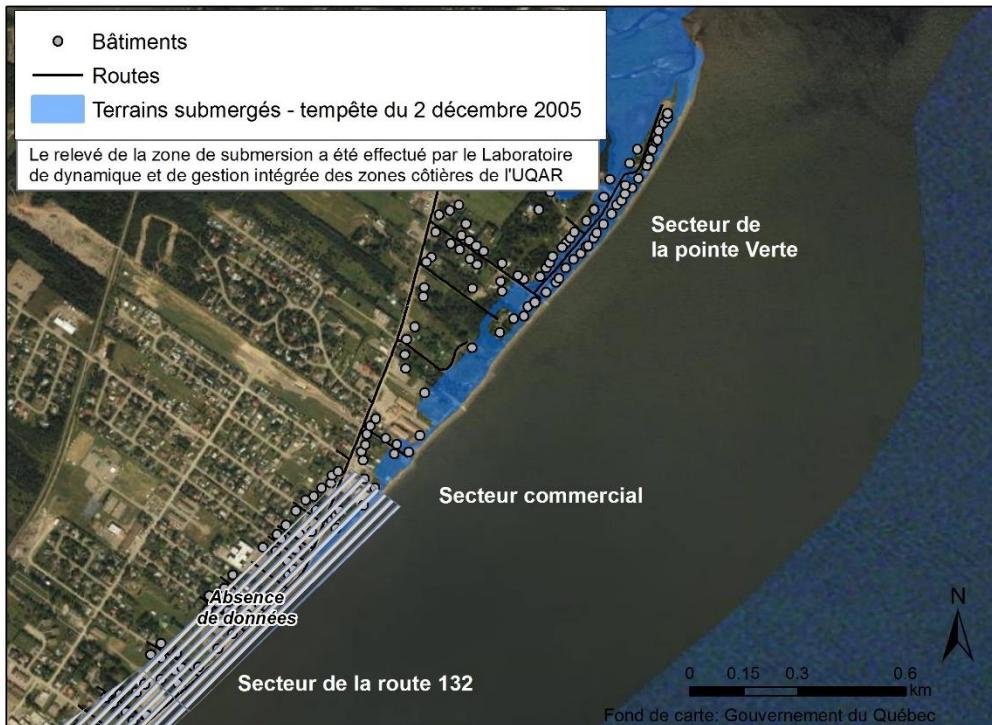
Figure 6. Submersion lors de la tempête du 2 décembre 2005

L'étendue de la submersion sur le site d'étude ne se limite pas uniquement aux terrains immédiatement en bordure de la baie des Chaleurs. En effet, l'eau a affecté des terrains sur une bande de près de 200 m par rapport à la côte (figure 6 et figure 7). Cependant le déferlement violent s'étend, lui, généralement sur une bande d'environ 10 m (LDGIZC, communications internes).

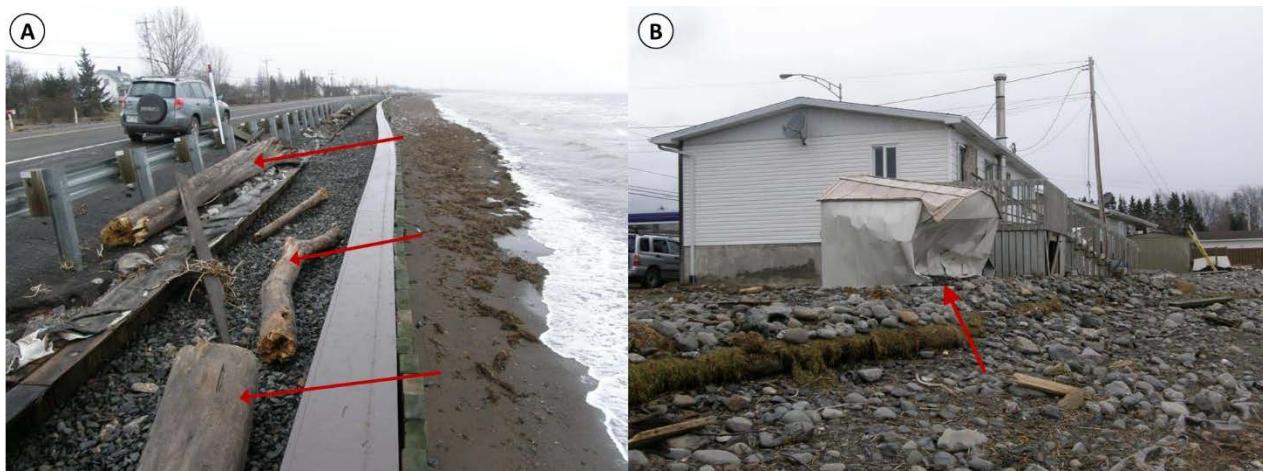
Figure 8. Violente projection de débris lors de la tempête du 6 décembre 2010

Comme on peut le constater sur la figure 8-A et B et la figure 5-B, des débris importants ont été projetés sur les terrains durant la tempête de 2010, soit des troncs d'arbres et des roches de plusieurs dizaines de centimètres de diamètre. Ces débris ont endommagé des bâtiments et auraient pu causer des décès.

- A – Troncs d'arbres projetés au sommet du mur du MTMD, secteur de la route 132;
- B – Blocs rocheux d'envergure importante projetés au sommet d'un mur, secteur commercial

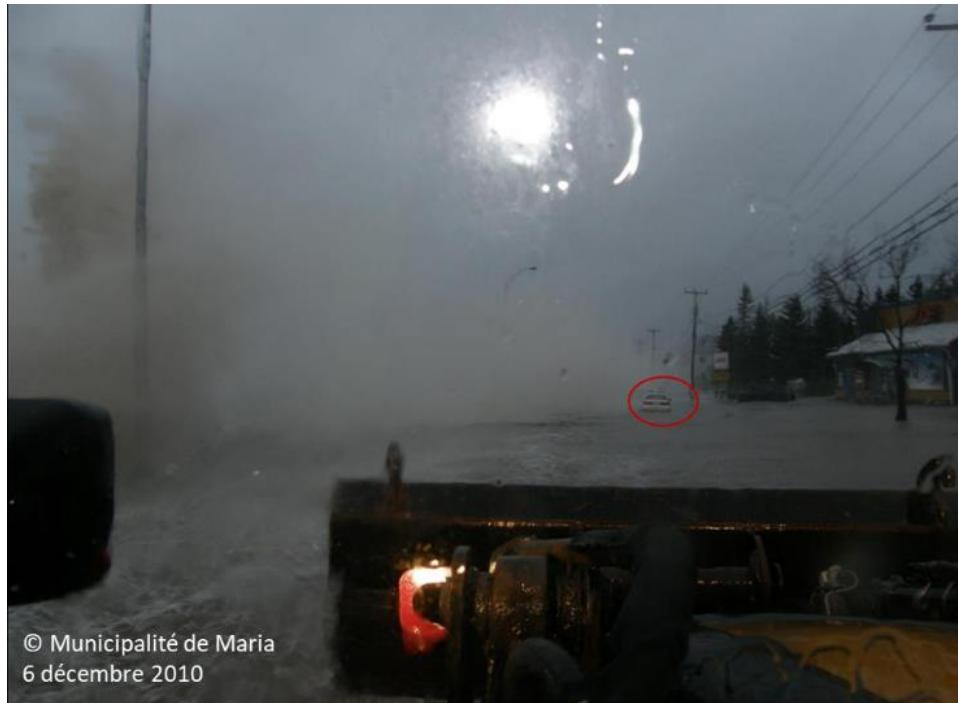
Figure 9. Submersion et déferlement sur la route 132 le 6 décembre 2010

Lors d'ondes de tempête, notamment en 2010 et 2024, le déferlement violent sur la route 132 a pour effet de rendre la visibilité nulle et de forcer la fermeture de cette route nationale (figure 9). Les vagues qui déferlent lors des ondes de tempête peuvent causer des accidents routiers importants ou des décès si des piétons empruntent la promenade au sud de la route ou le trottoir au nord.

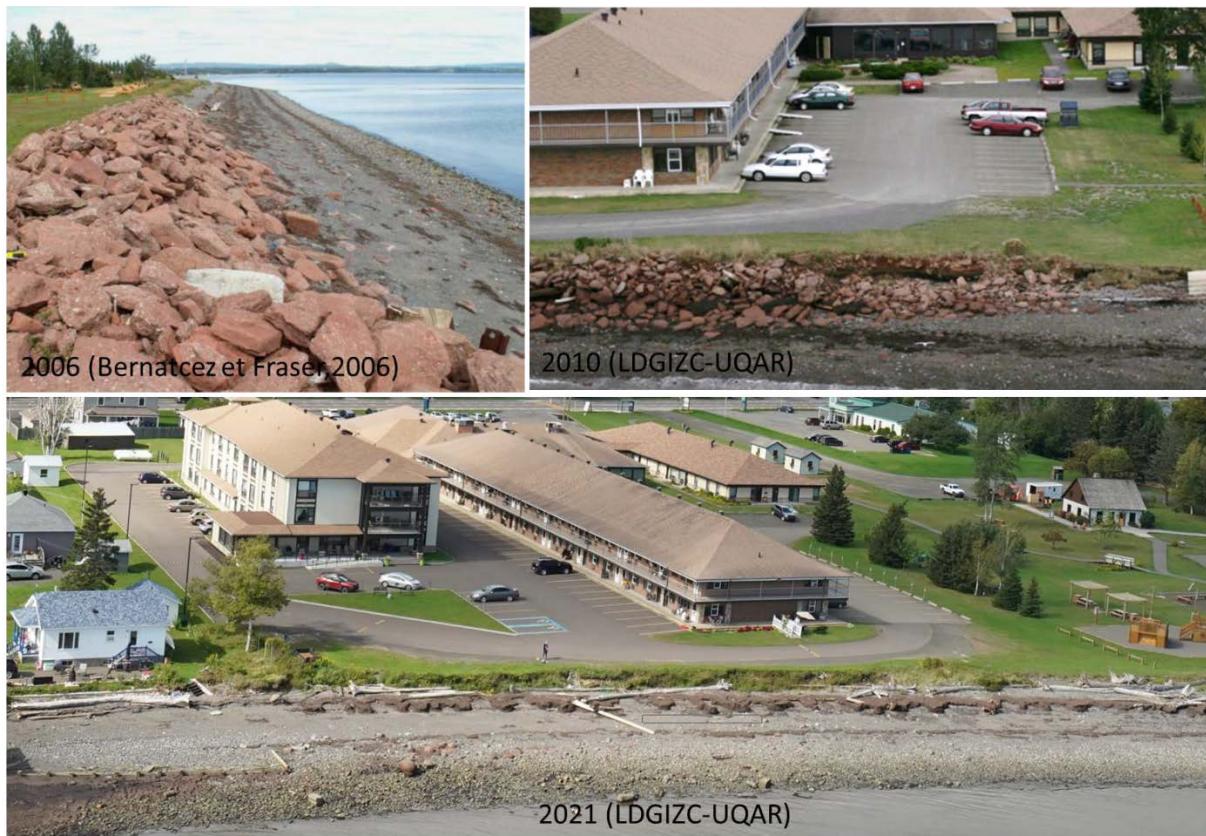
Figure 11. Recul de la côte derrière un ouvrage de protection, secteur commercial

Comme présenté à la section 2, depuis les 20 dernières années, de multiples événements ont causé des dommages à Maria. Les propriétaires, les instances municipales et le gouvernement du Québec ont ainsi mis en place des ouvrages de protection côtière sur 50 % des côtes du site à l'étude. Cependant, les tempêtes ont de nombreuses fois endommagé ces ouvrages nécessitant des entretiens récurrents voire des reconstructions complètes (figure 11 et figure 12). De plus, les vagues franchissent les ouvrages durant les événements et causent du déferlement violent et de la projection de débris (figure 8), un abaissement et une réduction de la largeur de la plage sont aussi mesurés en avant de ces structures (Bernatchez et Fraser 2012 et Bernatchez *et al.*, 2011) et le niveau atteint par l'eau s'en trouve ainsi augmenté.

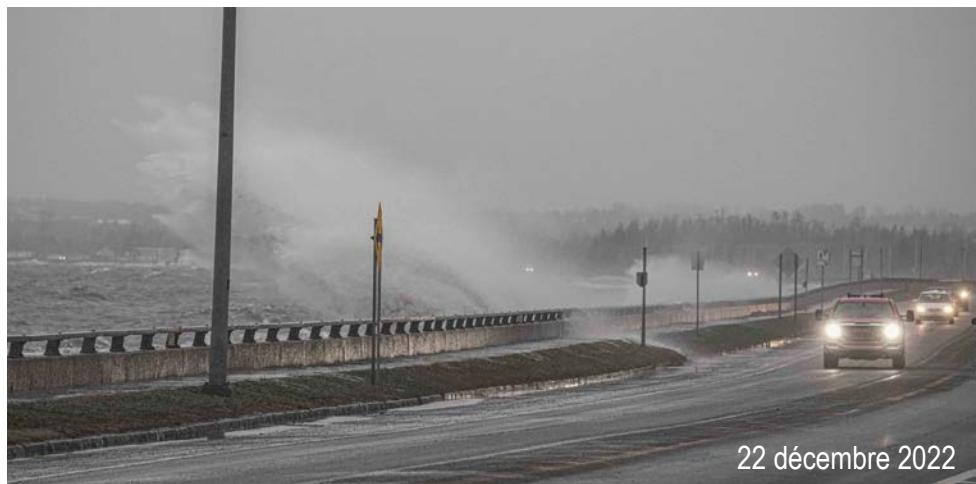
Figure 3 - Franchissement de vagues lors d'une grande marée le 22 décembre 2022
(source : MTMD)

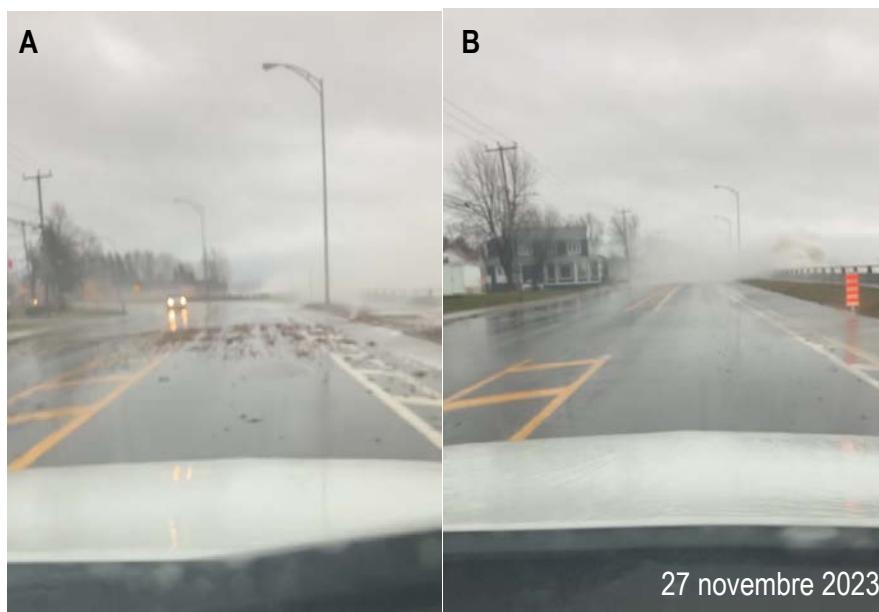
- La route est fréquemment fermée dans le secteur à l'ouest de Maria. Lorsque de telles conditions se produisent, l'opération du secteur centre-ville est généralement maintenue (ouverture complète ou partielle) en raison des vitesses de circulation faibles, et ce, malgré les conditions routières difficiles et dangereuses causées par le franchissement et la projection de débris (figures 4, 5 et 7). Ce fut le cas lors de l'événement du 27 novembre 2023;

Figure 4 - Franchissement de vagues et débris le 27 novembre 2023 (source : MTMD)
A : route 132, face au CHSLD de Maria; B : intersection route 132 et rue des Pinsons

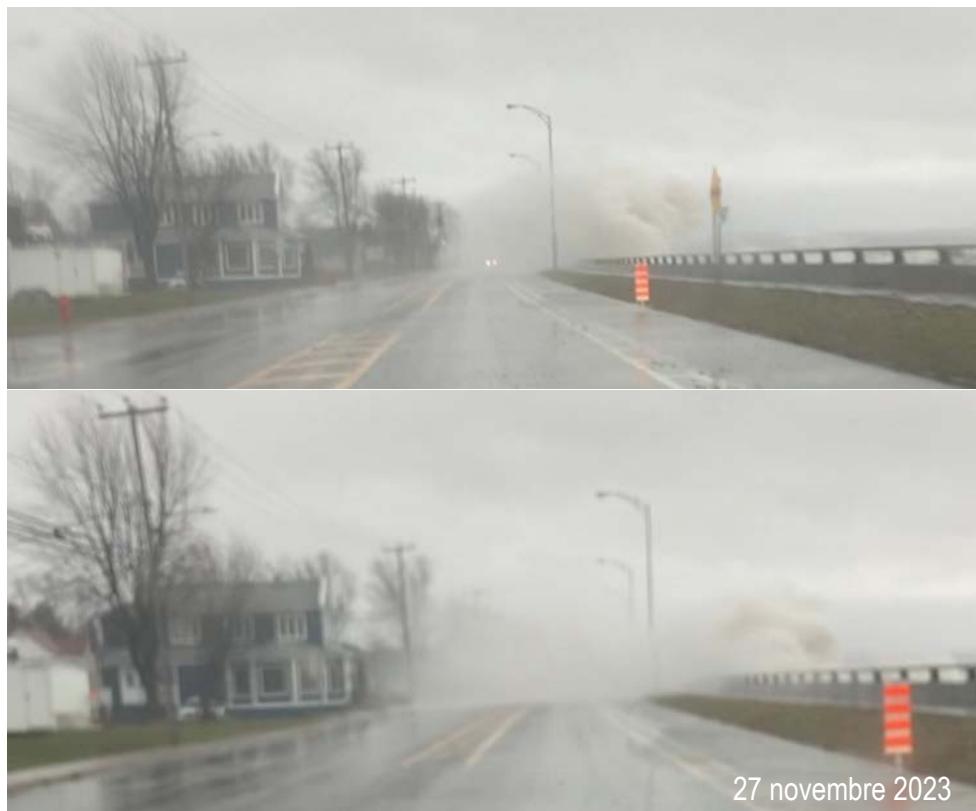
Figure 5 - Franchissement de vagues lors d'un épisode de tempête le 27 novembre 2023 au droit du secteur visé par les travaux de recharge granulaire (source : MTMD)

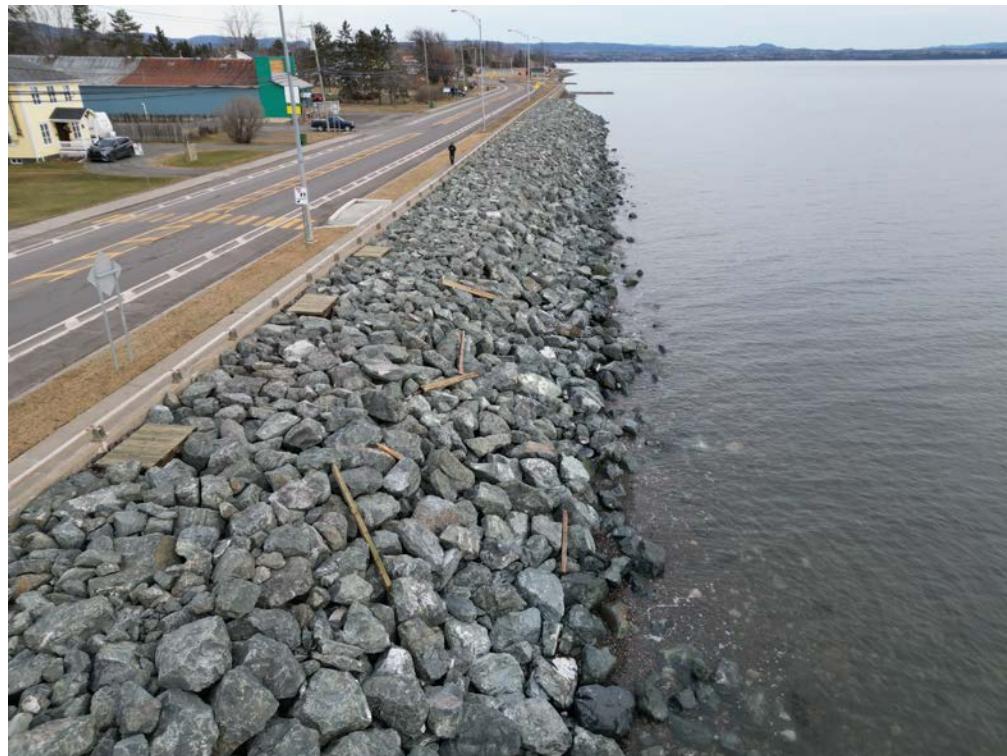
Figure 6 - Débris flottants sur la partie supérieure de l'enrochement (source : MTMD, 2023-12-20)

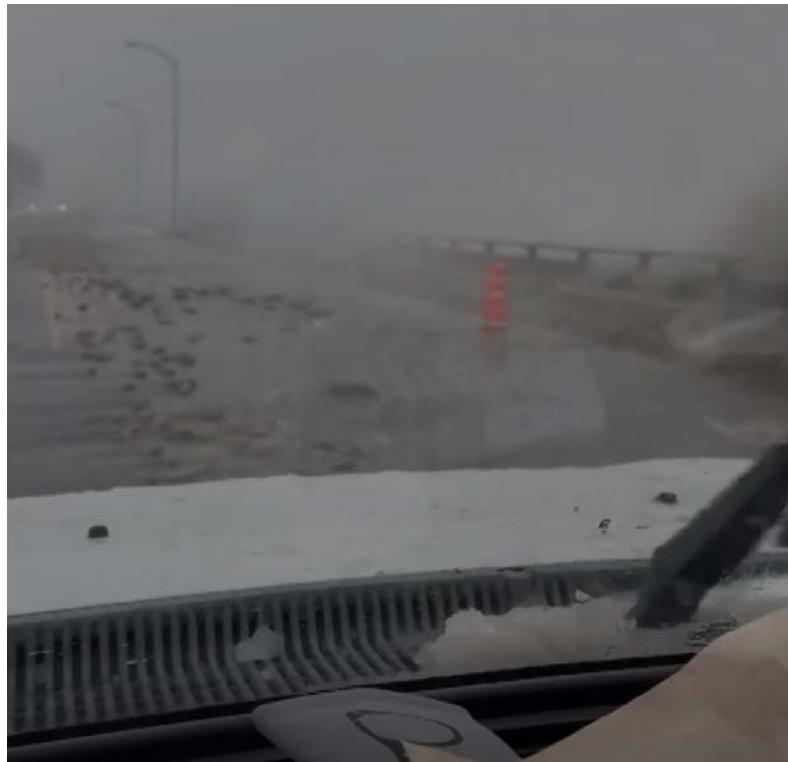
Figure 7 - Débris projetés sur la route 132 lors de la surcote de marée du 10 janvier 2024
(source : MétéoMédia)

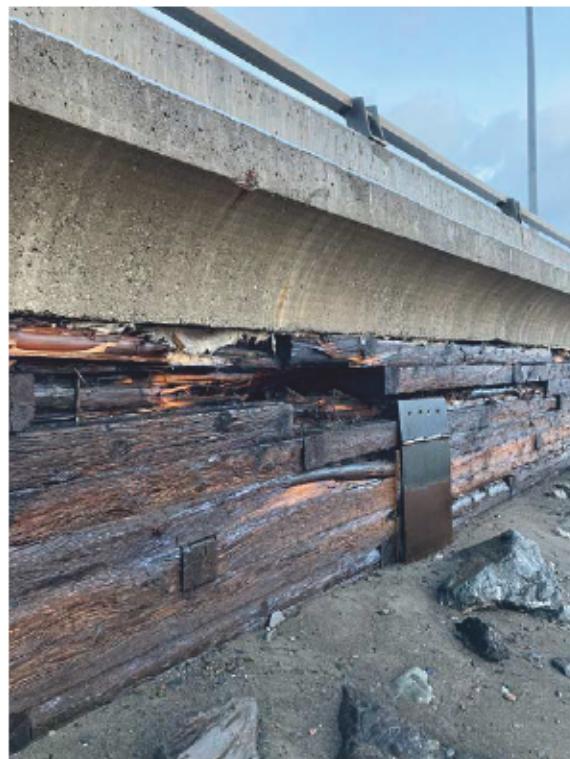
Plusieurs pièces de bois ont atteint la fin de leur vie utile. Ces pièces sont en effet complètement abrasées, pourries et/ou éclatées, ce qui crée des trous dans les caissons (Figure 9 et Figure 13). Ces bris occasionnent du soutirage du matériau de remblai (Figure 10). Les portions de remblai ainsi soutirées causent des affaissements et des fissurations, lesquelles sont observées en surface, à proximité du trottoir ou de la chaussée (Figure 11).

Figure 9 - Altération du mur en surface, créant des trous dans le parement (source : MTMD)

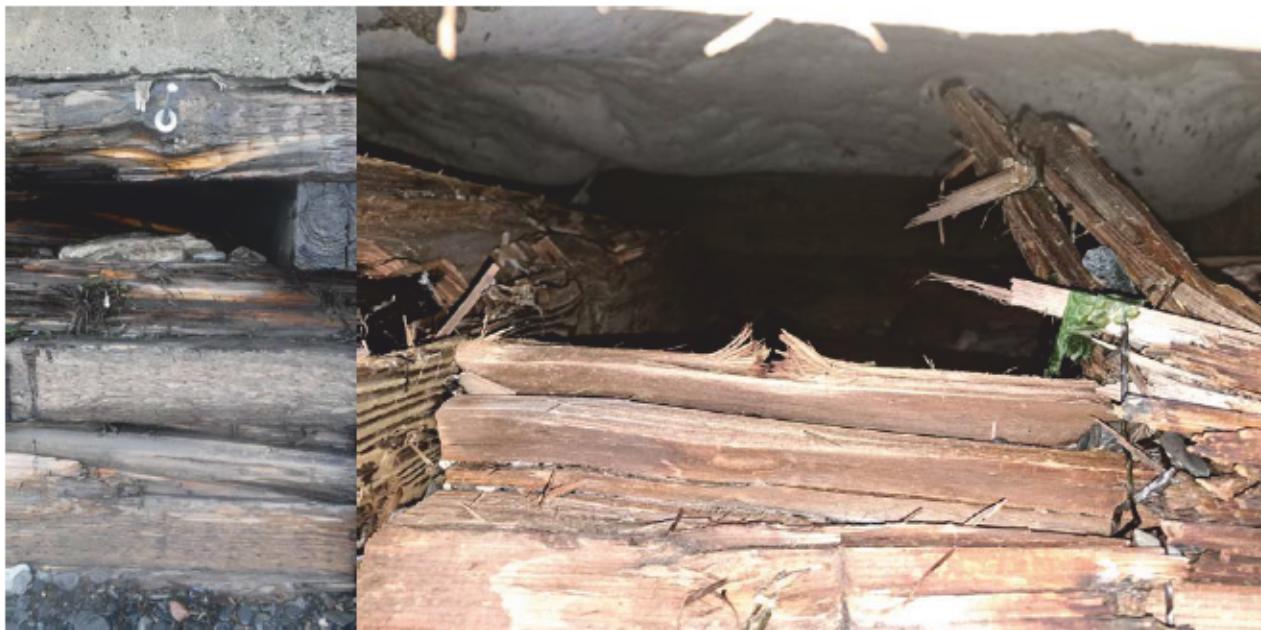
Figure 10 - Soutirage de matériaux du mur, créant des zones complètement vides (source : MTMD)

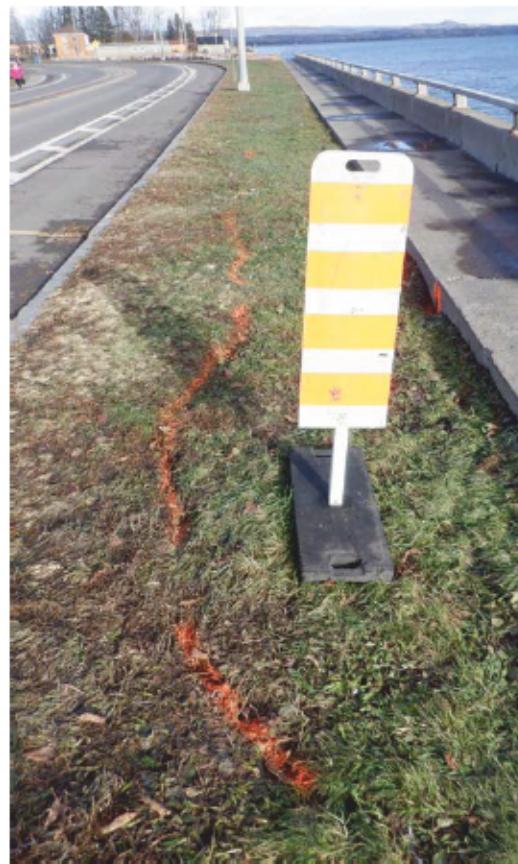
**Figure 11 - Fissure observée en surface, dans le secteur du chaînage 8+200, 27 novembre 2023
(source : MTMD)**

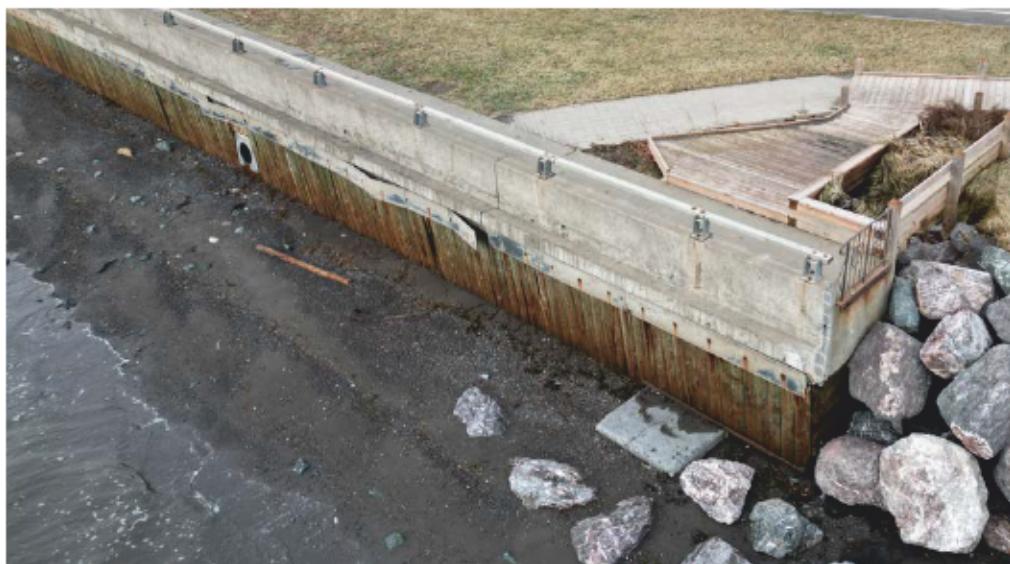
Sur l'ensemble du mur, les plaques d'acier faisant la jonction entre le parement de bois et le déflecteur supérieur en béton sont altérées. Plusieurs plaques sont même partiellement ou totalement arrachées (Figure 12 à Figure 14).

Figure 12 - État général du mur à l'extrême est. On y remarque notamment l'altération de la plaque d'acier (source : MTMD)

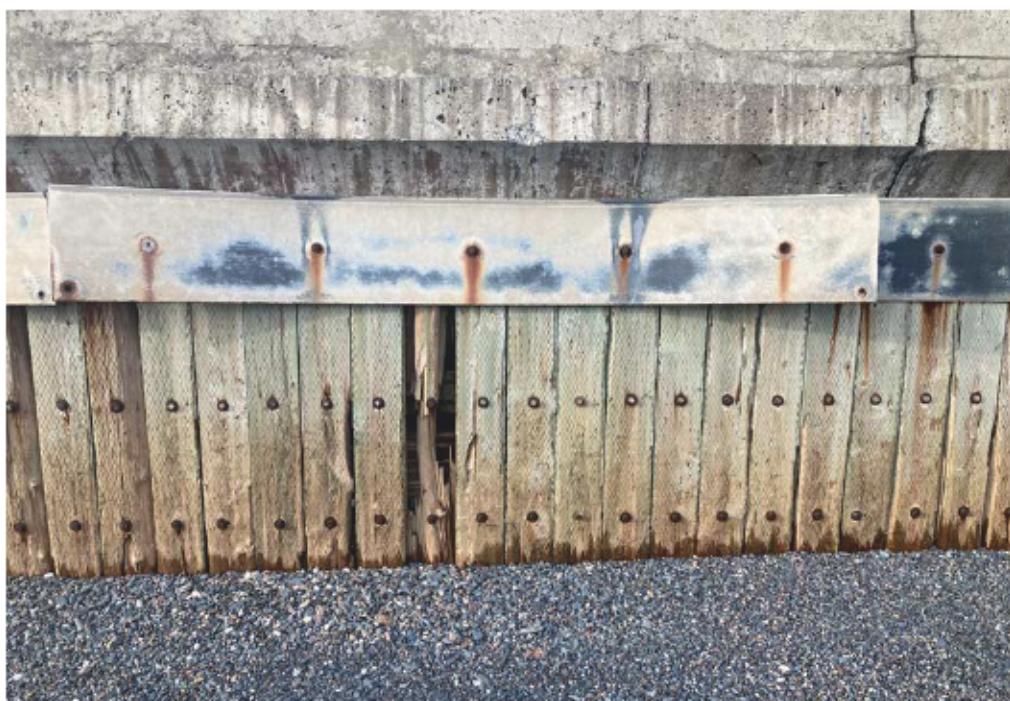
Figure 13 - Altération de la plaque d'acier et usure du madrier de bois laissant sortir le matériau de remplissage du caisson et favorisant l'affaissement derrière le mur (source : MTMD, 4 décembre 2023).

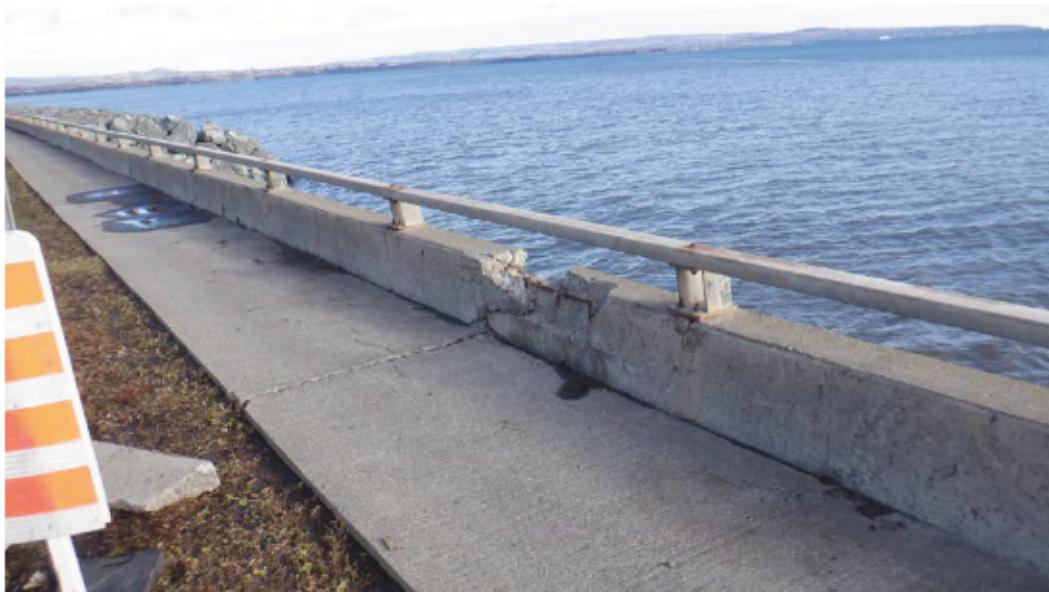
Figure 14 - Bris du béton constituant le déflecteur, dans le secteur du chaînage 8+250, 27 novembre 2023 (source : MTMD)

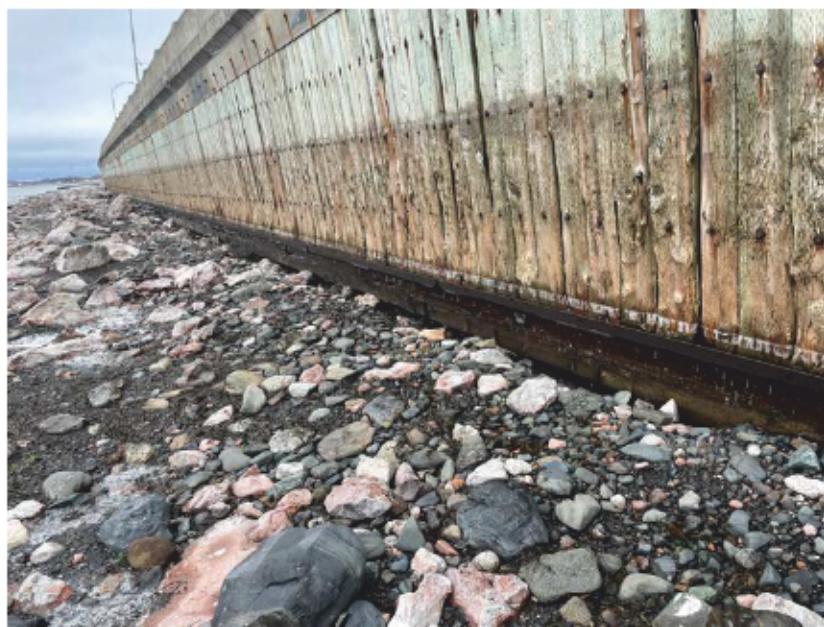
L’élévation de la plage devant le mur varie au gré des tempêtes. Or, on remarque que le profil demeure constamment bas de part et d’autre de l’enrochement construit en 2023, ce qui augmente la vulnérabilité à l’affouillement.

Figure 15 - Abaissement du profil de plage devant le mur (ch. 8+542), le rendant très vulnérable à l’affouillement, 11 janvier 2024 (source : MTMD)

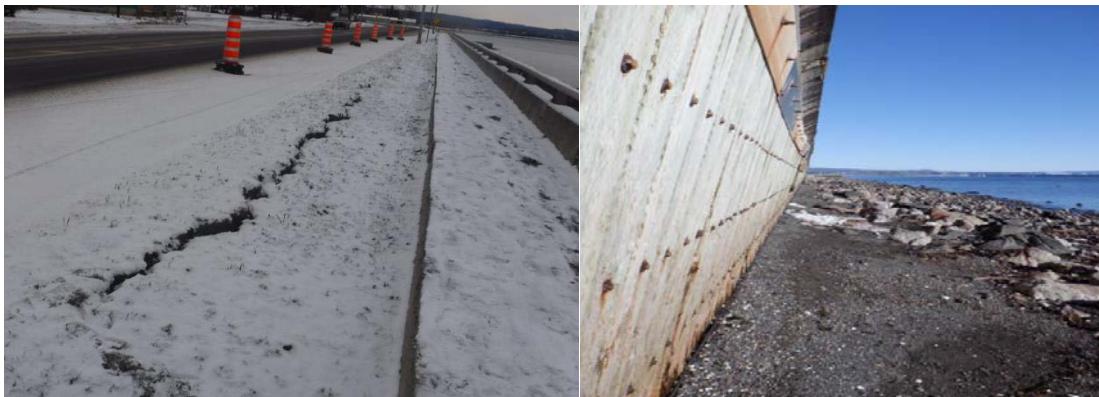
Suite aux événements de l'hiver 2022, de nombreux défauts ont été observés et une portion du mur était en état de défaillance technique (Figure 16). Un enrochement de protection a donc été réalisé en urgence au printemps 2023, sur une longueur de 200 m entre les chaînages 8+225 et 8+425, pour contrer le basculement du mur (Figure 17). Cet enrochement agit comme une butée en plus d'amortir l'énergie des vagues avant que celles-ci n'atteignent le mur. Il s'agit d'une solution temporaire justifiée pour sécuriser la section la plus précaire de l'ouvrage.

Figure 16 - Dommages observés suite à la tempête de décembre 2022
(source : MTMD)

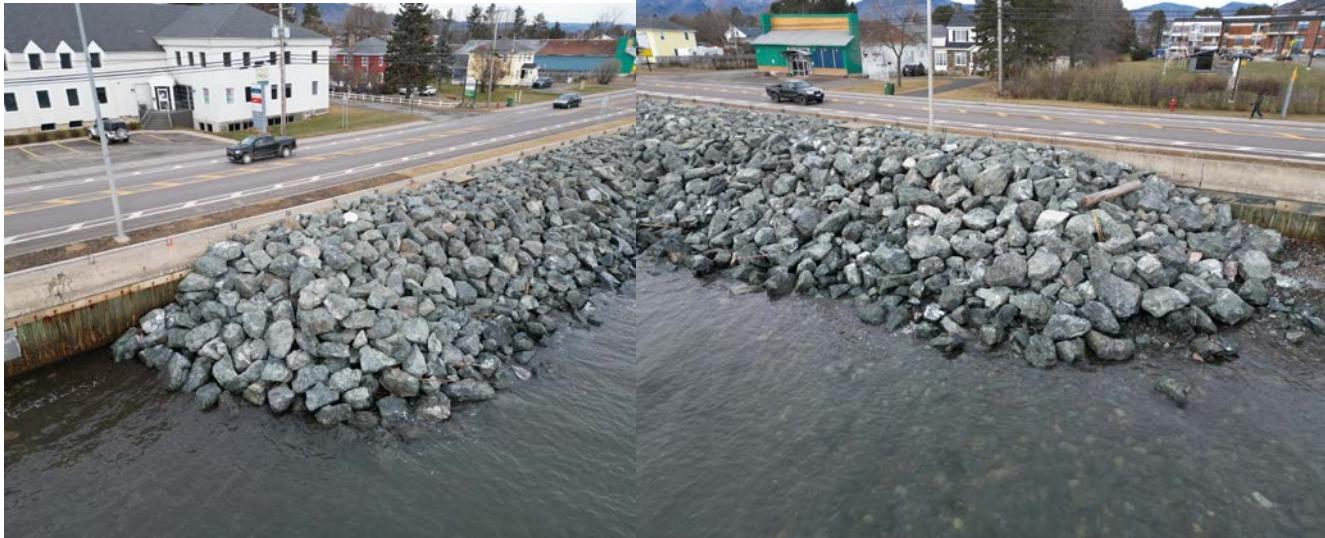
Figure 17 - Enrochement construit au printemps 2023 entre les chaînages 8+225 et 8+425
(source : MTMD, 20 décembre 2023)

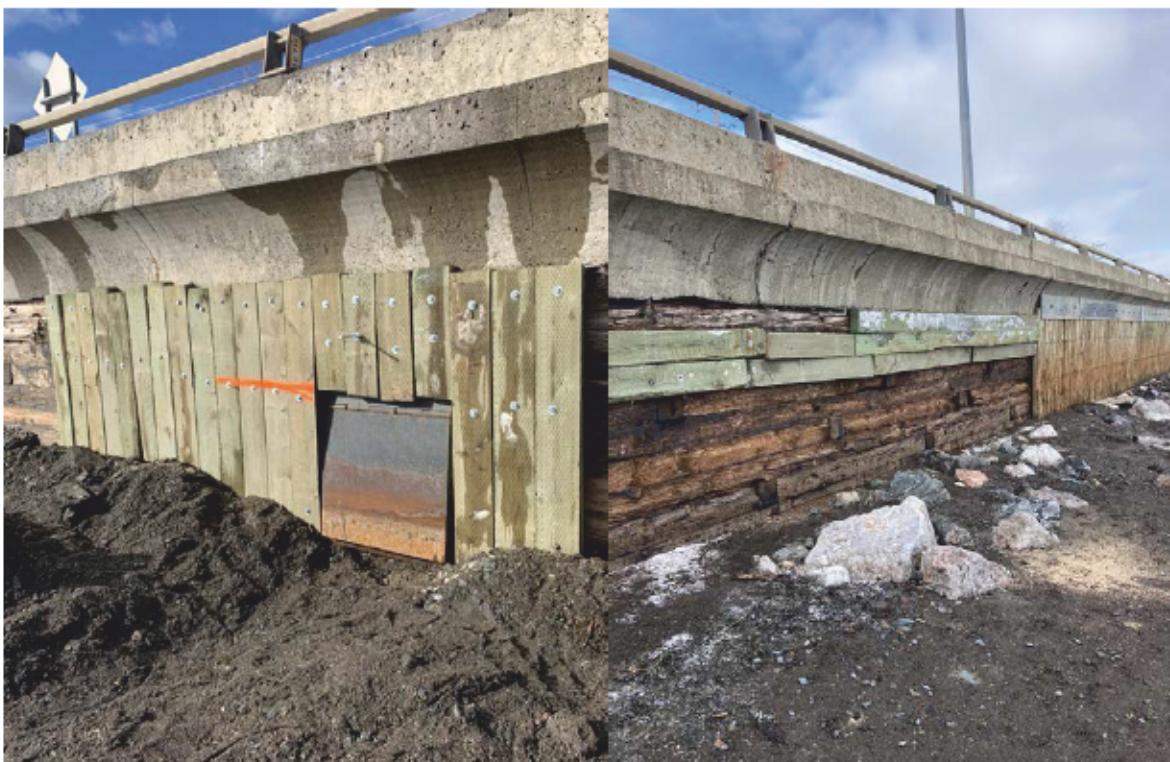
Figure 18 - Exemple d'interventions palliatives effectuées en urgence : Installation de madriers de bois pour renforcer et sceller le caisson de bois (source : MTMD, janvier 2024)

Les activités d'entretien effectuées dans les dernières années sont de type palliatif, elles ne permettent pas de corriger le comportement et l'état du mur de façon définitive. En effet, des ouvrages ayant des caissons à claire-voie, comme le mur M-11336, ont une vie utile approximative de 50 ans. Le MTMD savait que l'ouvrage approchait sa fin de vie et prévoyait un remplacement à moyen terme. Or, les tempêtes des dernières années sont venues solliciter grandement le mur, en intensité et en fréquence, ce qui a accéléré grandement sa dégradation, comme démontré par les différents constats mentionnés plus haut.

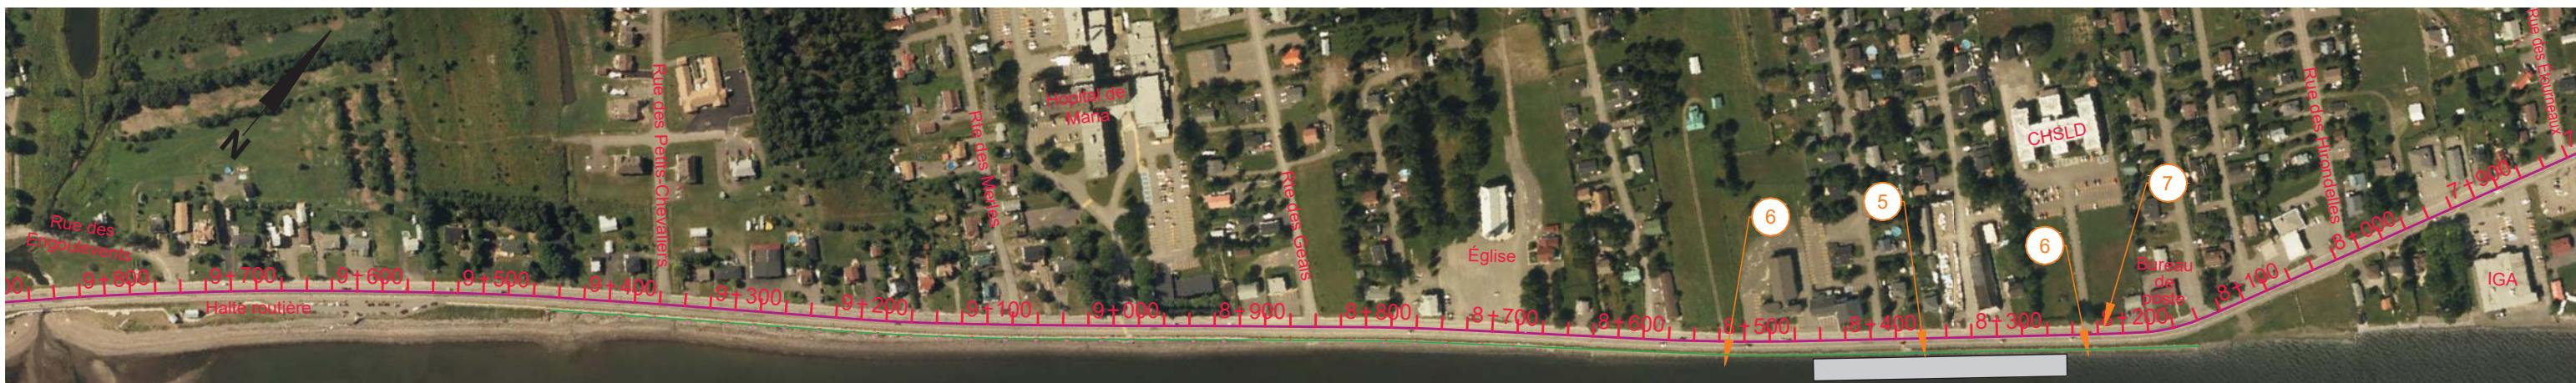
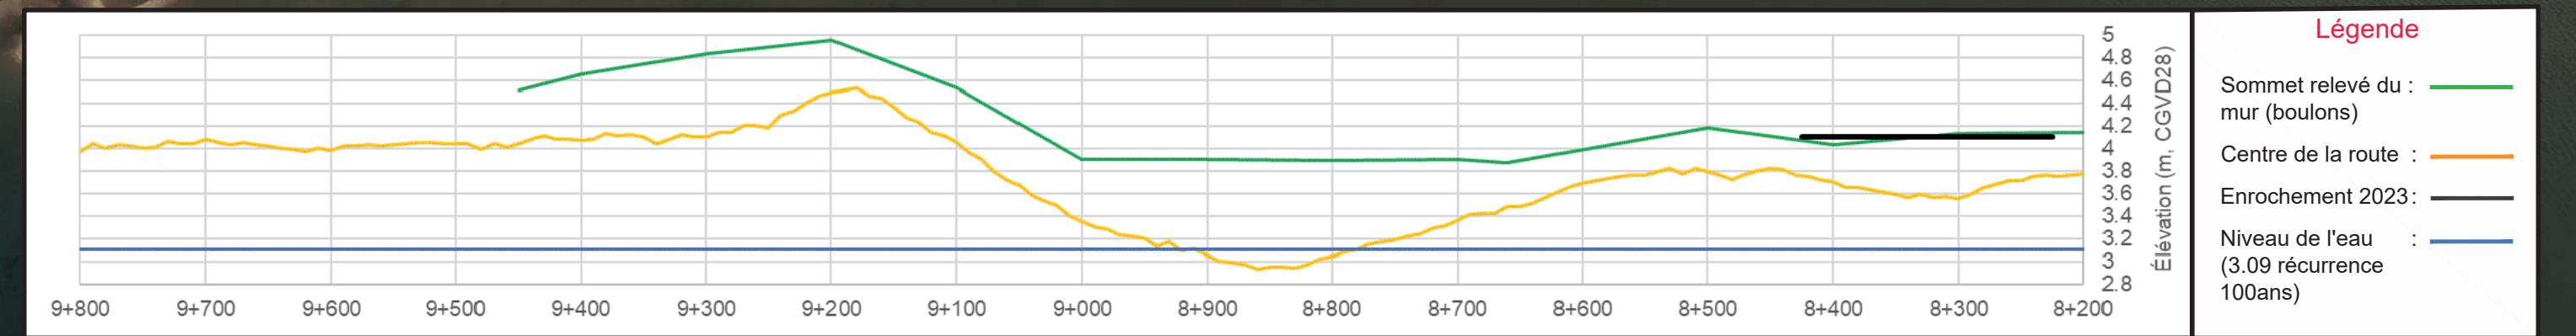
- 1 Certaines membrures du caisson sont brisées (pourriture, éclats) créant des ouvertures. Ces dommages augmentent la perte de matériel sous le trottoir.
- 2 Vide sous le trottoir : confirmé au chainage 8+211; on suspecte que ce défaut soit présent sur l'ensemble du mur.
- 3 Certaines plaques d'acier (plaqué protectrice faisant la jonction entre le parement de bois et le déflecteur) sont arrachées.
- 4 Déflecteurs endommagés à plusieurs endroits.

- 5 Enrochement de protection réalisé en urgence à l'été 2023 suite au basculement et la défaillance du mur.
- 6 Abaissement de la plage (affouillement) de chaque côté de l'enrochement construit au printemps 2023. Le profil de plage évolue au gré des sollicitations et des tempêtes.
- 7 Présence de fissures dans le talus (novembre 2023 devant le CHSLD; vide suspecté)
