## MINISTÈRE DES TRANSPORTS ET DE LA MOBILITÉ DURABLE

### SUIVI DU LIBRE PASSAGE DU POISSON DANS LES PONCEAUX ET DU RÉAMÉNAGEMENT DU RUISSEAU DANDURAND- BELLEFROID

Phase III-A du projet de prolongement de l'autoroute 35

Décembre 2022

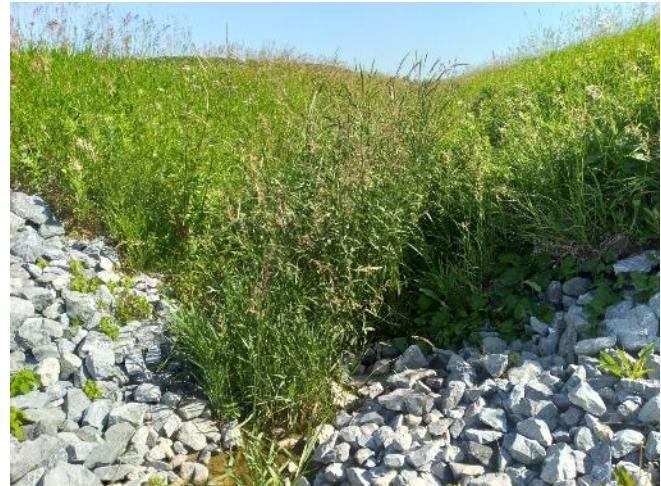
Figure 6.2 : Prise de vue depuis l'extrémité amont des aménagements vers l'amont

Le raccordement est moyennement étanche en amont (figures 6.1 et 6.2). Des dépôts sont observés, mais la baisse de l'épaisseur d'eau malgré le rétrécissement de sa largeur indique que l'encoche n'est pas entièrement colmaté. L'infiltration d'eau semble moins importante en aval, mais le colmatage demeure faible.

Un enrochement présentait également des signes d'infiltration, au ruisseau Bellefroid-Archambault; il est recommandé de porter une attention particulière au colmatage du lit de ce ruisseau lors du prochain suivi.

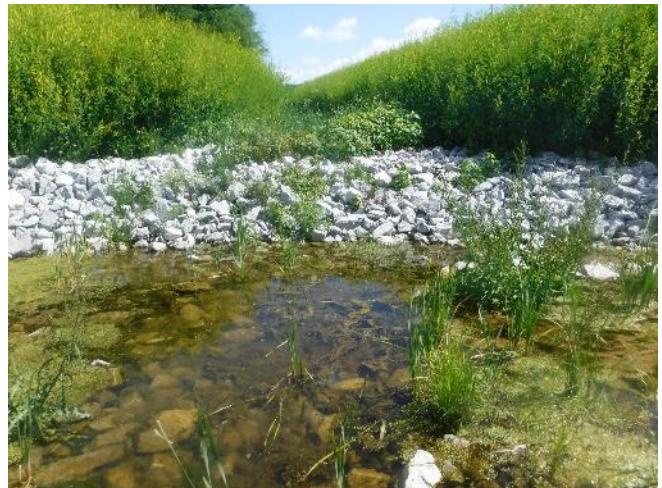
Figure 7.10 : Blocage du cours d'eau, depuis le ponceau

Le blocage au raccordement amont permet une certaine infiltration d'eau et la formation d'un bassin. Le raccordement n'est par conséquent pas étanche en amont, mais étanche en aval.

La majorité des aménagements a été considérée comme franchissable par le poisson. L'enrochement du ruisseau Dandurand-Bellefroid à l'intersection de l'autoroute 35 constitue cependant l'exception, en raison du blocage du cours d'eau au raccordement en amont. Des correctifs ont été proposés et seront rapidement appliqués; un suivi des résultats de travaux sera effectué. De plus, un suivi plus poussé des aménagements autour de la route 202 est recommandé afin d'évaluer si la déviation du cours d'eau par l'enrochement en aval occasionne une entrave à l'écoulement du ruisseau. Ces vérifications seront effectuées lors du suivi de l'année 2024.

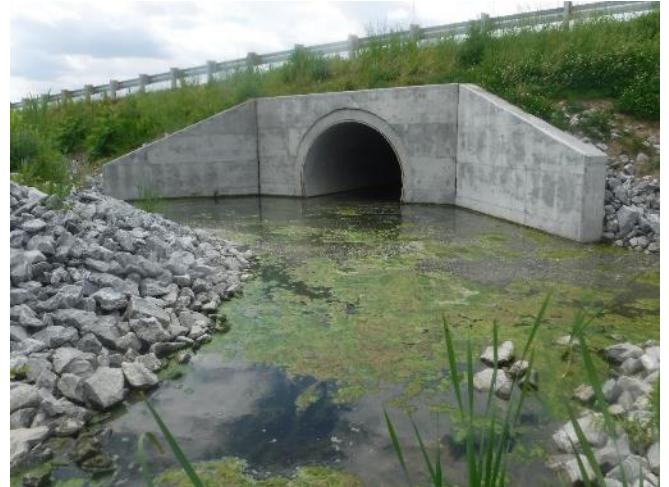
Figure 8.6 : Prise de vue de l'aval du ruisseau Dandurand-Bellefroid vers le ponceau, avec mauvais alignement du ponceau
