Note technique – Suivi des mesures de compensation pour la perte de l'habitat du poisson – Visite en période de crue printanière

Élargissement du chemin Pink à quatre voies, Phase 1
Gatineau (Québec)
Version 3 (finale)

CLIENT : **Ville de Gatineau**
CONTRAT : **15-3079**
N/RÉF. : **GATI-214**
DATE : **15 septembre 2025**

**Objet : Note technique – Visite en période de crue printanière, pour le Suivi des mesures de compensation pour la perte de l'habitat du poisson
Projet d'élargissement du chemin Pink, entre la rue Gravité et le corridor Deschênes – Phase I - Reconstruction et aménagement des ruisseaux (des Fées et 1 affluent)
Gatineau, Québec**

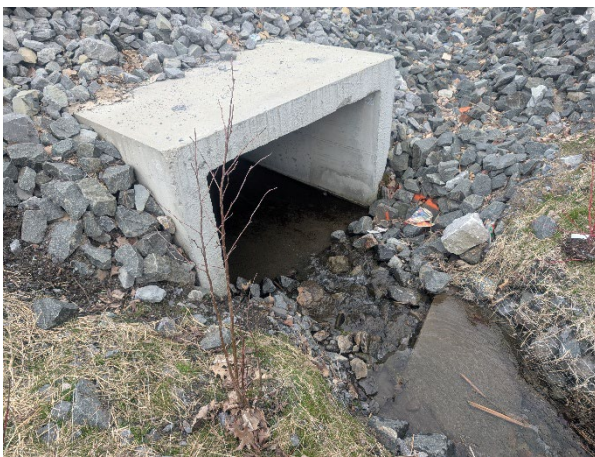
25 avril 2025. : Vue sur l'amont du ponceau.

État du ponceau amont semble correspondre aux critères demandés : l'enfouissement est adéquat et le ponceau semble stable.

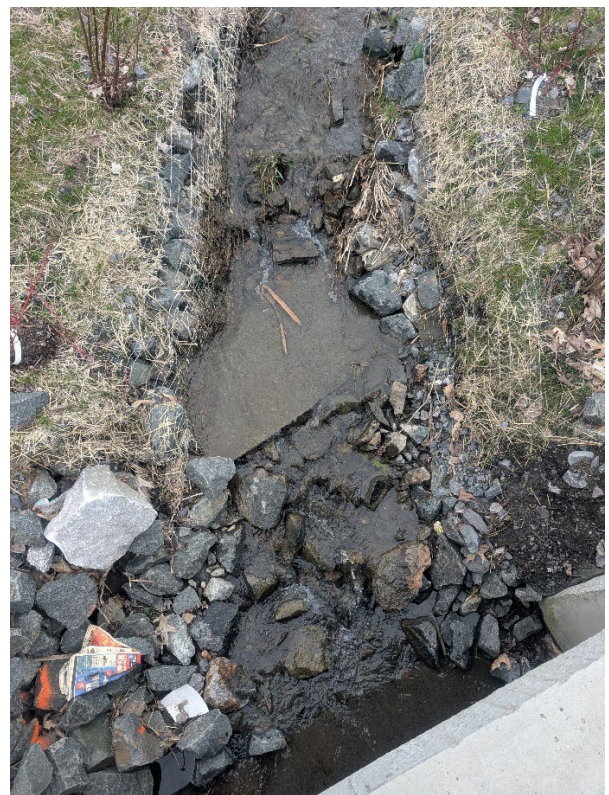
25 avril 2025. : Vue sur le massif de Bell et l'énrochement.

Les conditions d'accessibilité au littoral en crue sont bonnes, à l'exception de l'emplacement du massif de Bell ; ce dernier permet le libre écoulement, mais la vitesse d'écoulement de l'eau semble accrue et la profondeur de l'eau est réduite. Nous avons observé la présence d'une petite cascade en amont et en aval du massif de Bell. Ces éléments n'étaient pas prévus dans l'aménagement, mais la présence dudit massif n'étant pas connue, les travaux ont dû être adaptés aux conditions spécifiques en place. Il est difficile de confirmer si cet élément constitue un obstacle ou non à la circulation du poisson en période de crue. Une lame d'eau d'environ 6-8 centimètres a été observée en amont et en aval du massif, alors que sur le massif, la lame d'eau était d'environ 2 centimètres d'épaisseur.

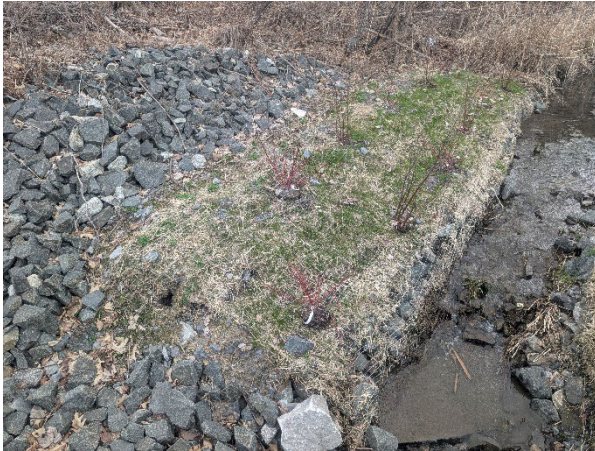
25 avril 2025. : Vue sur la rive ouest.

Du côté ouest, la couverture herbacée est présente à plus de 90 % de la superficie et il n'y a pas de parcelle de plus de 1 m² sans végétation herbacée.

5 aulnes rugueux et 6 cornouillers hart-rouge sont présents et aucun ne présente une cime dont le dépérissement est de 50 % ou plus. La mortalité est donc de 0 % lors de la visite du site.

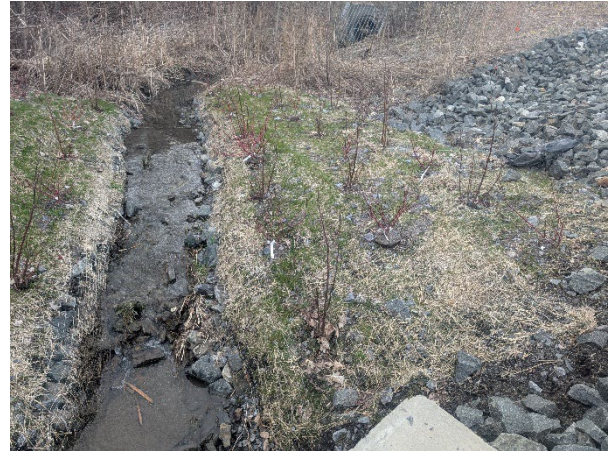
25 avril 2025. : Vue sur la rive est.

Du côté est, la couverture herbacée est présente à plus de 90 % de la superficie et il n'y a pas de parcelle de plus de 1 m² sans végétation herbacée.

10 aulnes rugueux et 11 cornouillers hart-rouge sont présent et aucun ne présente une cime dont le dépérissement est de 50 % ou plus. La mortalité est donc de 0 % lors de la visite du site.

Toutefois, notons la présence de phragmite commun (espèce végétale exotique envahissante - EVEC) dans le littoral du cours d'eau.

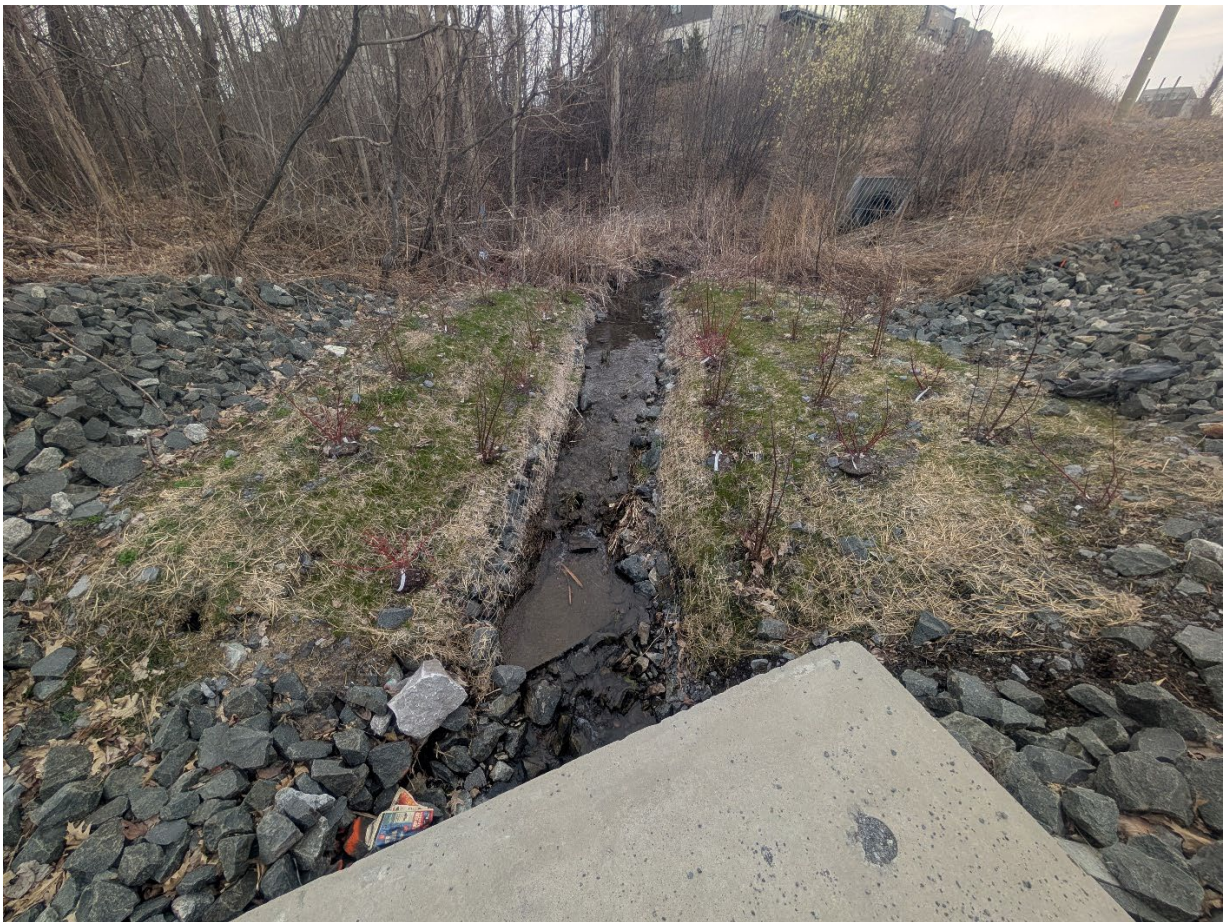
25 avril 2025. : Vue d'ensemble sur la section amont du ponceau 1200mm.

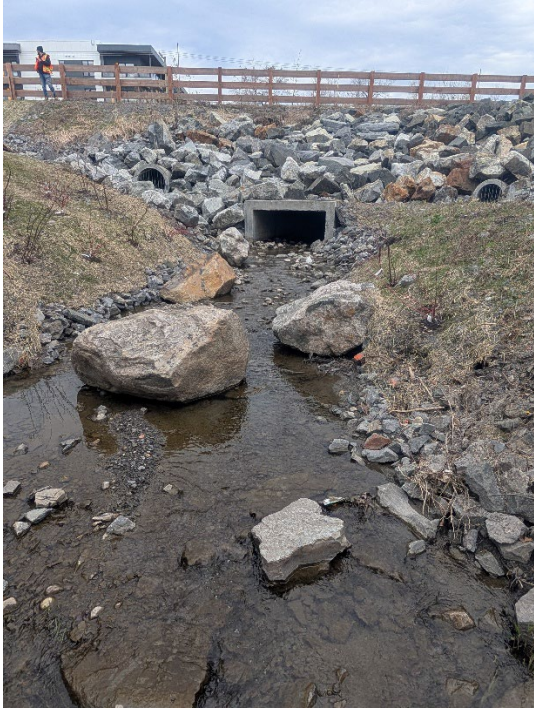
25 avril 2025 : Vue vers l'amont, depuis la fin de la zone des travaux, sur l'aval du ponceau est.

Les conditions d'accessibilité au littoral en crue sont bonnes, à l'exception des éléments suivants : une présence significative de pierres dans la section aval du ponceau (probablement emportée de la section amont). Également, une fosse s'est creusée à côté du lit du cours d'eau, dans la sortie pluviale du côté ouest ; cette fosse pourrait piéger le poisson en période d'étiage. Les dimensions de la fosse sont d'environ 60 cm sur 80 cm et elle est plus profonde que le lit du cours d'eau.

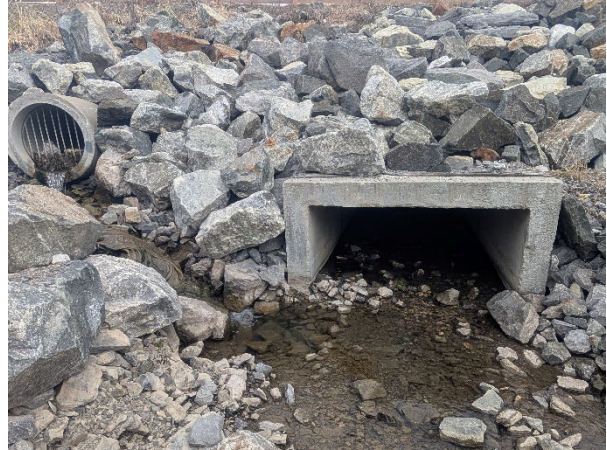
25 avril 2025 : Vue sur l'aval du ponceau et la sortie pluviale adjacente.

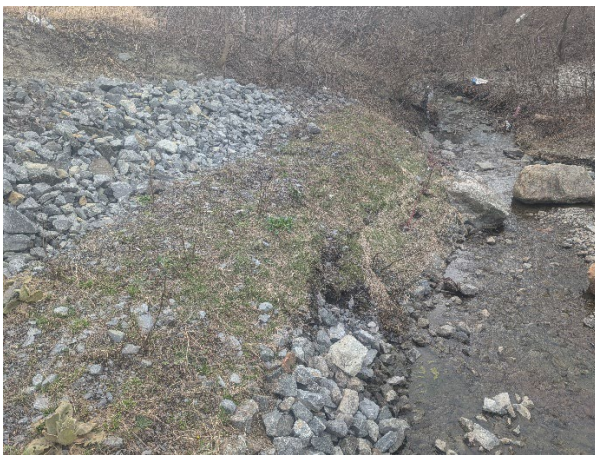
25 avril 2025 : Vue sur la rive est aménagée.

Du côté est, la couverture herbacée est présente à plus de 90 % de la superficie et il n'y pas de parcelle de plus de 1 m² sans végétation herbacée.

13 aulnes rugueux et 2 cornouillers hart-rouge sont présent et un seul présente une cime dont le dépérissement est de 50 % ou plus. La mortalité est donc de 6 % lors de la visite du site, ce qui est dans les limites permises (10%).

Toujours du côté est, la section basse de la végétalisation s'est légèrement affouillée. Cette section semble tout de même demeurée stable pour l'instant. Un suivi de cette section devrait se faire pour s'assurer de la bonne prise de la végétation (bon enracinement).

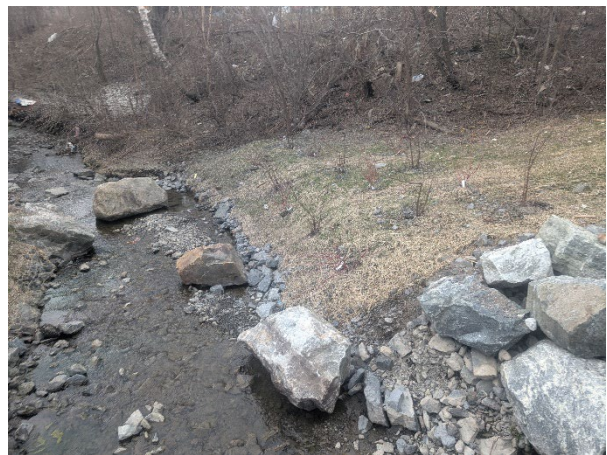
25 avril 2025 : Vue sur la rive ouest aménagée.

Du côté ouest, la couverture herbacée est présente à plus de 90 % de la superficie et il n'y pas de parcelle de plus de 1 m² sans végétation herbacée.

7 aulnes rugueux et 7 cornouillers hart-rouge sont présent et un seul présente une cime dont le dépérissement est de 50 % ou plus. La mortalité est donc de 7 % lors de la visite du site, ce qui est dans les limites permises (10%).

De plus, notons la présence de quelques EVEC (espèce végétale exotique envahissante) dans la rive ouest du cours d'eau : la grande oseille, le tussilage pas-d'âne, la bardane et la grande molène.

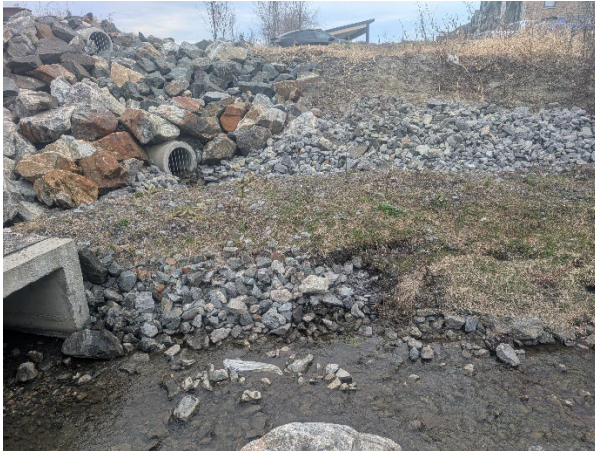
25 avril 2025 : Vue sur la rive est et la sortie pluviale du séparateur hydrodynamique.

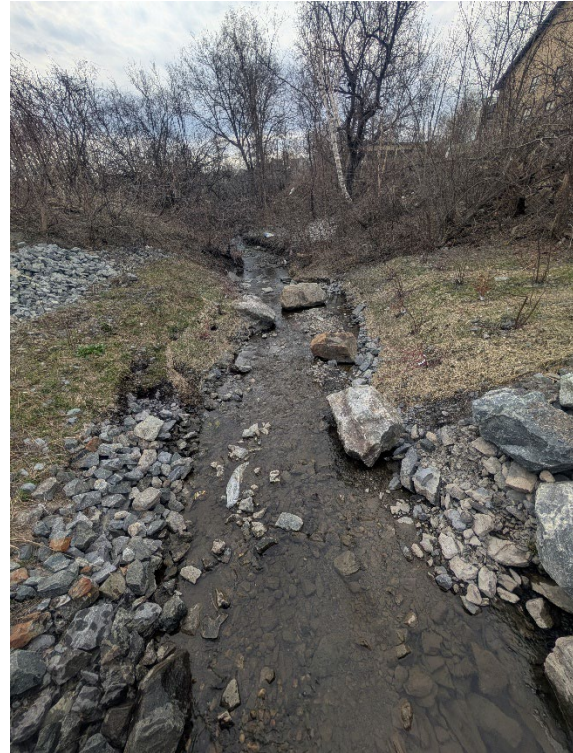
25 avril 2025 : Vue sur le lit du cours d'eau en aval du ponceau.

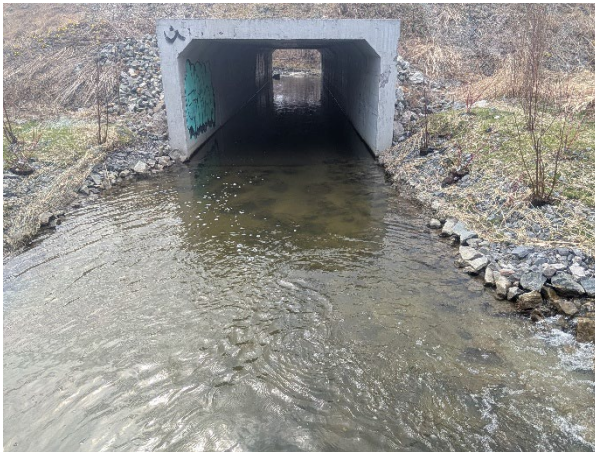
25 avril 2025 : Vue de l'amont sur le ponceau.

État du ponceau amont semble correspondre aux critères demandés : l'enfouissement est adéquat et le ponceau semble stable.

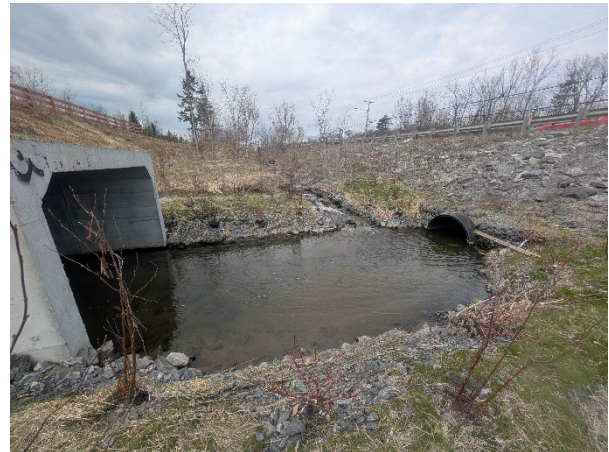
25 avril 2025 : Vue sur la section amont du ponceau, directement au sud du chemin Pink.

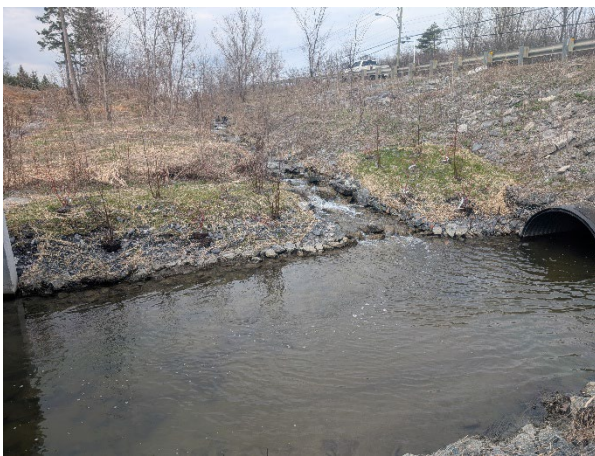
25 avril 2025 : Vue sur la rive ouest.

Du côté ouest, la couverture herbacée est présente à plus de 90 % de la superficie et il n'y pas de parcelle de plus de 1 m² sans végétation herbacée, à l'exception de la section érodée (voir plus bas-fin de cette section).

6 aulnes rugueux et 10 cornouillers hart-rouge sont présent et aucun ne présente une cime dont le dépérissement est de 50 % ou plus. La mortalité est donc de 0 % lors de la visite du site.

Sur les deux rives, probablement en raison d'un débit d'eau important (coup d'eau), les 30 premiers centimètres (environ) dans le bas des rives ont été érodés ; la terre a été emportée dans le ruisseau, il n'y a donc aucune végétation herbacée.

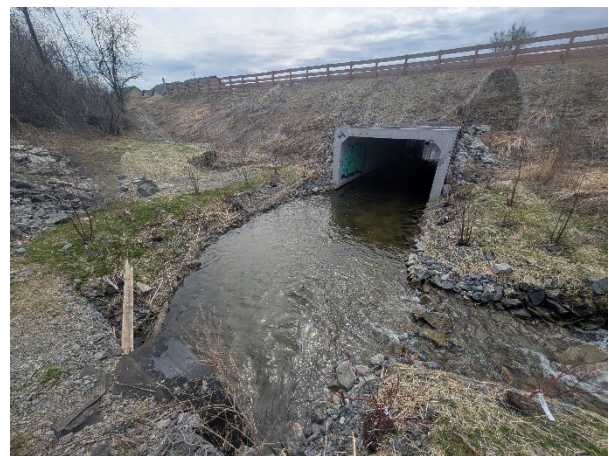
25 avril 2025 : Vue sur la rive est.

Du côté est, la couverture herbacée est présente à plus de 90 % de la superficie et il n'y pas de parcelle de plus de 1 m² sans végétation herbacée, à l'exception de la section érodée (voir plus bas-fin de cette section).

5 aulnes rugueux, 1 spirée blanche et 5 cornouillers hart-rouge sont présent et un seul présente une cime dont le dépérissement est de 50 % ou plus. La mortalité est donc de 6 % lors de la visite du site, ce qui est dans les limites permises (10%).

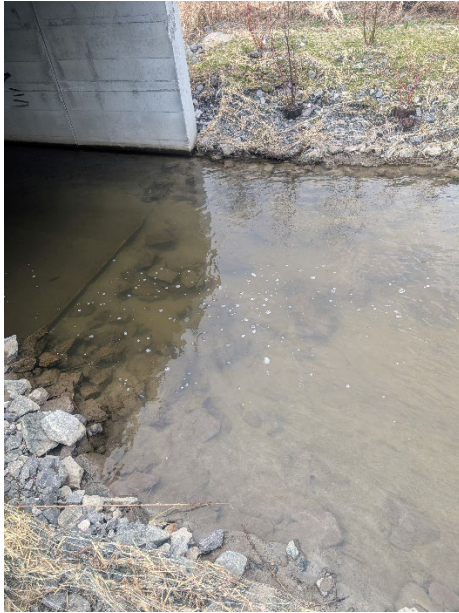
25 avril 2025 : Vue sur le fond du cours d'eau à l'amont du ponceau.

Les caractéristiques biophysiques du cours d'eau (substrat et superficie) respectent les exigences de la coupe type. Aucun blocs abris n'était planifié dans cette section. Aucun obstacle n'empêche la circulation du poisson.

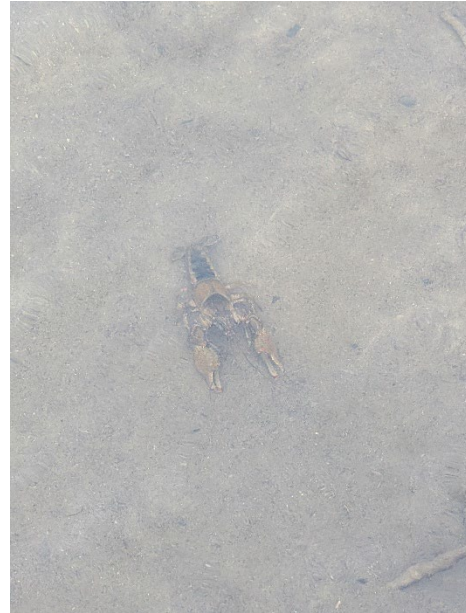
25 avril 2025 : Vue sur une écrevisse.

Plusieurs poissons ont été observés dans cette section du cours d'eau lors de la visite, ainsi que deux écrevisses.

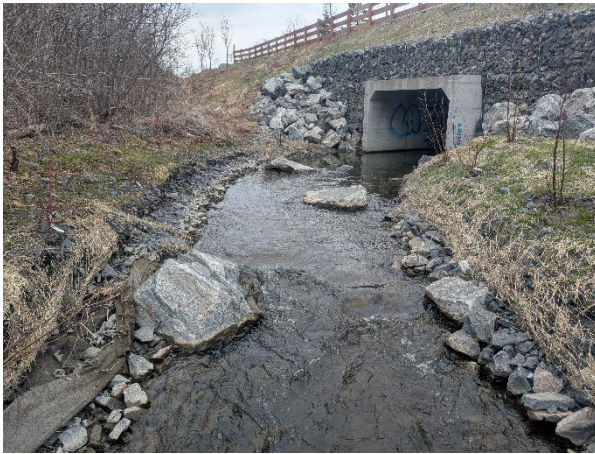
25 avril 2025 : Vue vers l'amont sur la section aval du ponceau.

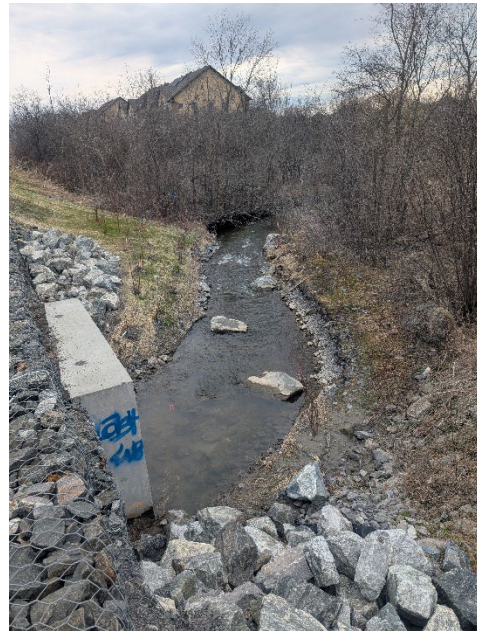
25 avril 2025 : Vue vers l'aval sur la section aval du ponceau

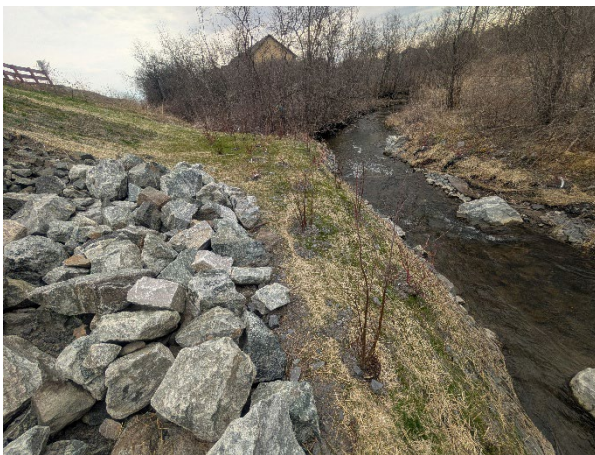
25 avril 2025 : Vue sur la rive est.

Du côté est, la couverture herbacée est présente à plus de 90 % de la superficie et il n'y pas de parcelle de plus de 1 m² sans végétation herbacée, à l'exception de la section érodée (voir plus bas-fin de cette section).

16 aulnes rugueux et 15 cornouillers hart-rouge sont présent et aucun ne présente une cime dont le dépérissement est de 50 % ou plus. La mortalité est donc de 0 % lors de la visite du site.

Sur les deux rives, probablement en raison d'un débit d'eau important (coup d'eau), les 30 premiers centimètres (environ) dans le bas des rives ont été érodés ; la terre a été emportée dans le ruisseau, il n'y a donc aucune végétation herbacée.

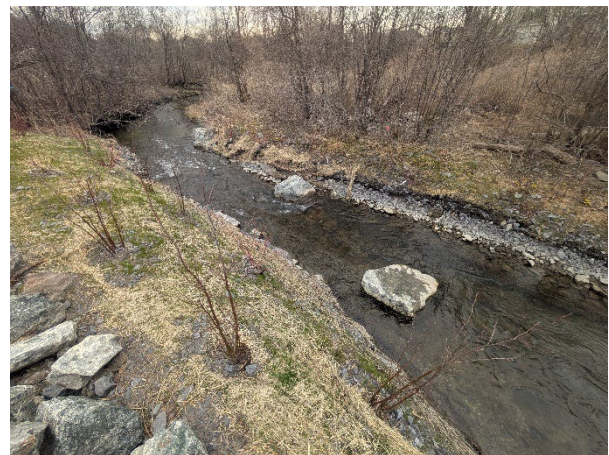
25 avril 2025 : Vue sur la rive ouest (arrière-plan).

Du côté ouest, la couverture herbacée est présente à plus de 90 % de la superficie et il n'y pas de parcelle de plus de 1 m² sans végétation herbacée, à l'exception de la section érodée (voir plus bas-fin de cette section). Également, sont présents plusieurs spécimens de tussilage pas-d'âne et de panais sauvage, deux EVEC.

2 aulnes rugueux, 1 spirée blanche et 13 cornouillers hart-rouge sont présent et aucun ne présente une cime dont le dépérissement est de 50 % ou plus. La mortalité est donc de 0 % lors de la visite du site.
