Objet : Suivi de l'aménagement paysager en bordure du pont Monseigneur-Langlois

Compte-rendu de la visite du 5 juillet 2017

N/Réf. : P-0010387-0-25-001-01

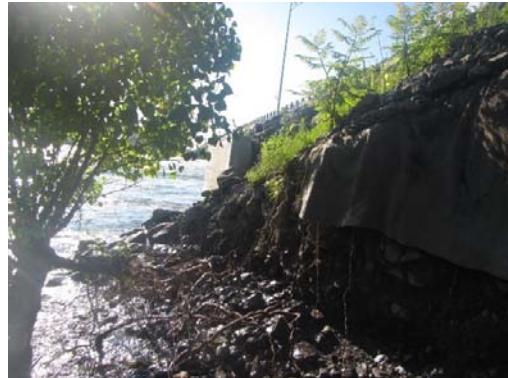
Dans l'ensemble, les talus sont stables partout. Il est toutefois important de souligner la présence d'une importante érosion sur l'île d'Aloigny, à son extrémité est, du côté nord de la route 201 (photo 1). Le sapement du talus à cet endroit n'est nullement en lien avec les aménagements paysagers, mais est plutôt le résultat des débits importants causés par les crues du printemps. Seules deux autres érosions mineures ont été notées (photos 2 et 3). Il s'agit d'érosions perpendiculaires à la pente de 30 cm de largeur ou moins partant de l'accotement. Elles deviennent de moins en moins apparentes au sein de la végétation aménagée.

Photo 1. Érosion majeure à l'extrême est de l'île d'Aloigny (secteur 2)

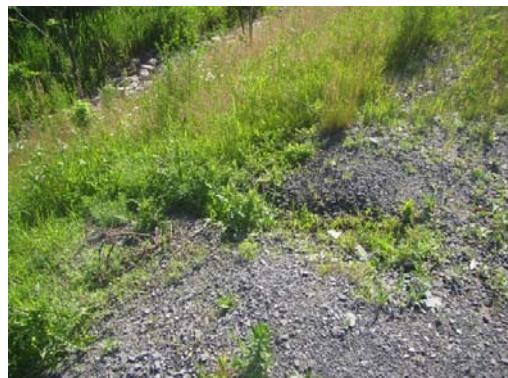
Photo 2. Érosion mineure sur l'île d'Aloigny (secteur 2)

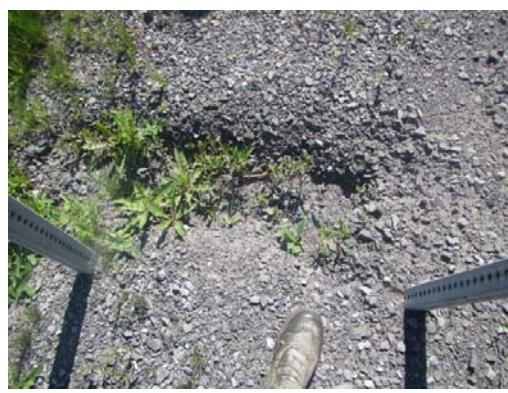
Photo 3. Érosion mineure sur l'île Liénard (secteur 3)
