SUIVIS DU PONCEAU DE LA RIVIÈRE LE PETIT BRAS POUR L'AN 1 (2018)

**Prolongement de l'avenue du Labrador
entre les chaînages 0+520 et 1+630 (route 389)
Parc industriel Jean-Noël-Tessier, Baie-Comeau**

MPO / N° réf. :16-HQUE-00212
MTQ / N° du projet : 154090118

Mars 2019

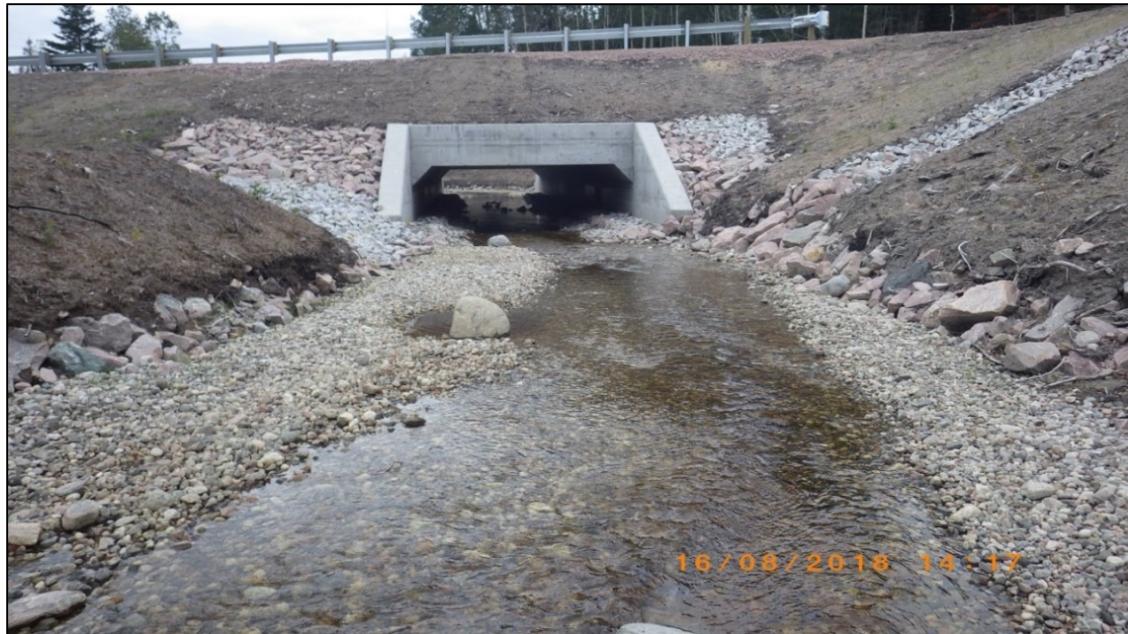
- **Description visuelle du substrat de surface (similarité avec le cours d'eau naturel, indices de développement de faciès, blocs d'abris, etc.)** : L'amont et laval ont été reconstitués respectivement sur environ 70 m et 50 m, car la rivière a dû être déplacée. L'amont naturel est en blocs de pierre et l'aval naturel est en sédiment fin. Le substrat de surface de tout le tronçon reconstitué est mitoyen, soit en gravier conformément au plan CH-6708-154-09-0118-A. À l'intérieur du ponceau, le substrat est assez similaire à celui des parties amont et aval du cours d'eau reconstitué quoiqu'un peu plus gros, soit 10 cm en moyenne (photos 1 et 2);

Photo 1 : Vue de l'amont du ponceau

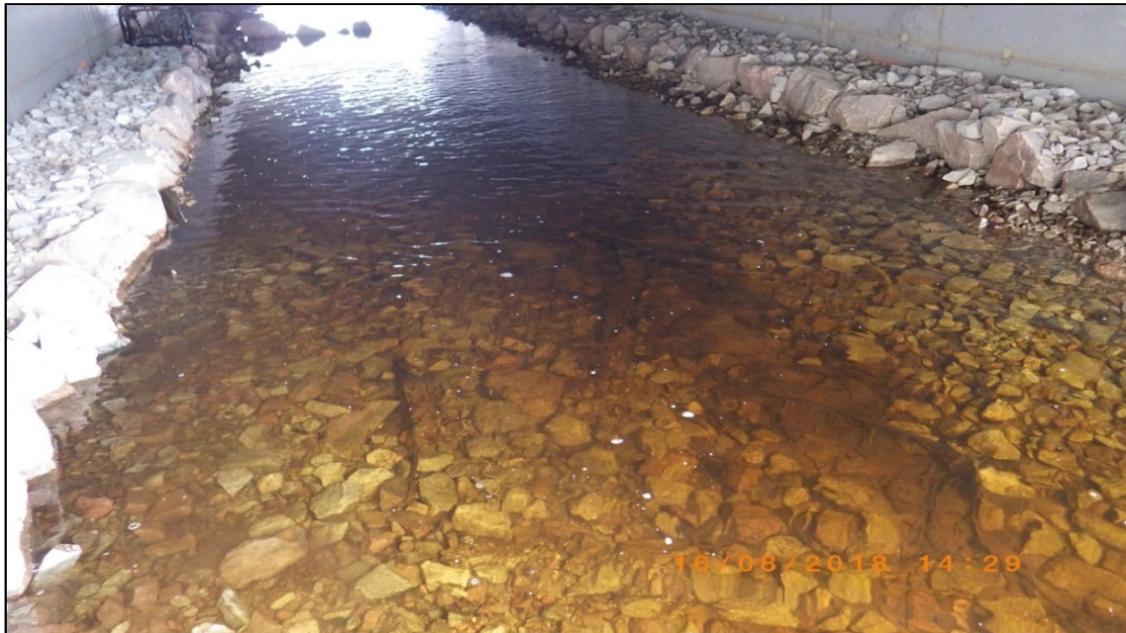
- **Présence d'accumulation de sédiments et de débris (localisation, importance du volume, type de sédiment, etc.) à l'intérieur du ponceau :** Sur les premiers 8 m de la partie amont du lit reconstitué à l'intérieur du ponceau, il y a du granulat fin (2-3 cm) et la profondeur d'eau est de 15 cm. Par la suite, la profondeur d'eau est de 25 cm et il n'y a pas d'accumulation;

- **Appréciation de la franchissabilité selon les profondeurs d'eau, les vitesses d'écoulement et le profil (hauteur de chute, chenal d'étiage, pente, etc.) observés dans les aménagements (raccordement, simulation de cours d'eau) :** Le ponceau est parfaitement franchissable autant par la profondeur d'eau indiquée plus haut que par la vitesse d'écoulement, soit 0,5 m/s et puis, 0,2 m/s dans la zone plus profonde.

Photo 2 : Intérieur du ponceau

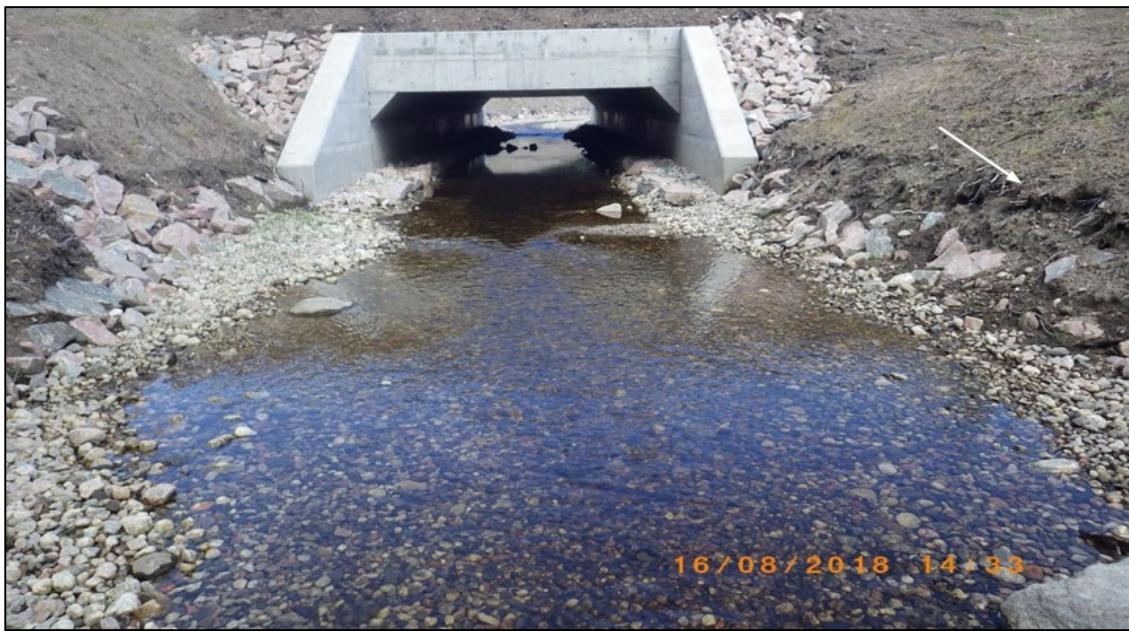
- **Présence de signes d'instabilité ou d'érosion au niveau du lit et des berges :** Aucun signe d'érosion n'a été observé au niveau du lit des tronçons reconstitués. En ce qui a trait aux berges, la crue printanière semble avoir légèrement érodée le sol en haut de la protection de pierre comme le montre la flèche blanche sur la photo 3;

Photo 3 : Vue de l'aval, un peu d'érosion printanière est visible dans le haut de la berge en rive gauche, au-dessus de l'enrochement, mais seulement sur 6 m de long

- **Stabilité physique des berges :** Les berges sont stables. Seul le signe d'érosion présenté à la photo 3 a été observé sur le tronçon reconstitué en aval du ponceau;

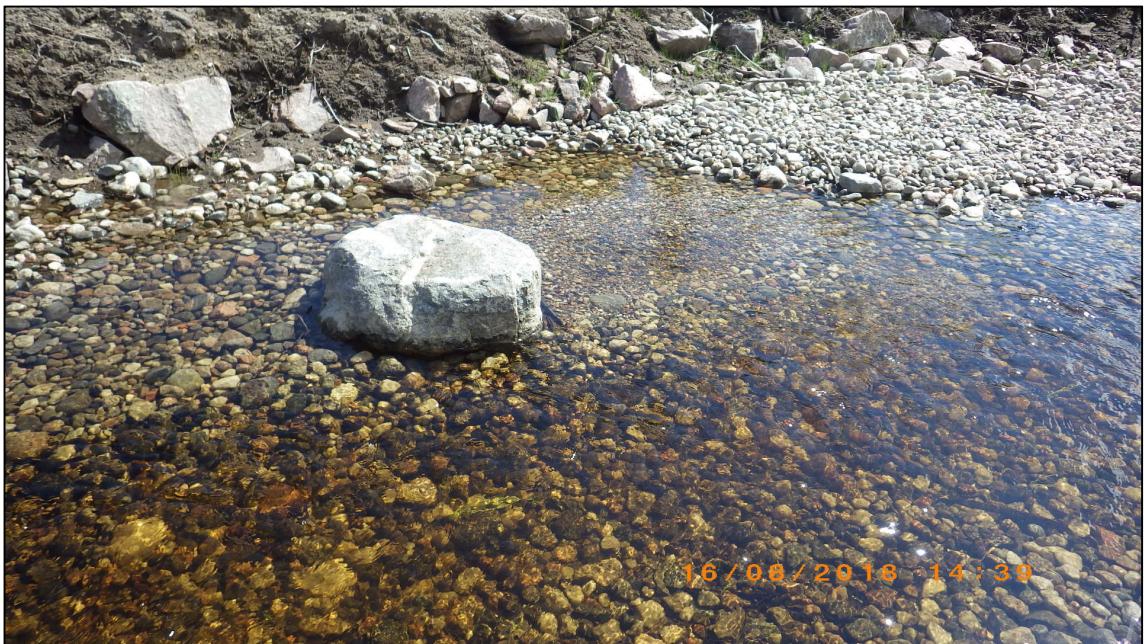
- **Couverture végétale des rives en notant la densité des espèces :** voir la section 4;
- **Description de la zone de fraie observée incluant le substrat et les blocs abris :** L'eau est très claire et fraîche. Le substrat des zones de fraie est composé de gravier de 15-25 mm propice à la fraie de l'omble de fontaine conformément au plan CH-6708-154-09-0118-A mais avec une faible profondeur d'eau. La profondeur d'eau est plus élevée (20-30 cm) à l'abri des roches (calibre 60 cm). La photo 4 présente l'une des zones de fraie située en aval du ponceau;

Photo 4 : Zone de fraie dans le tronçon reconstitué en aval du ponceau

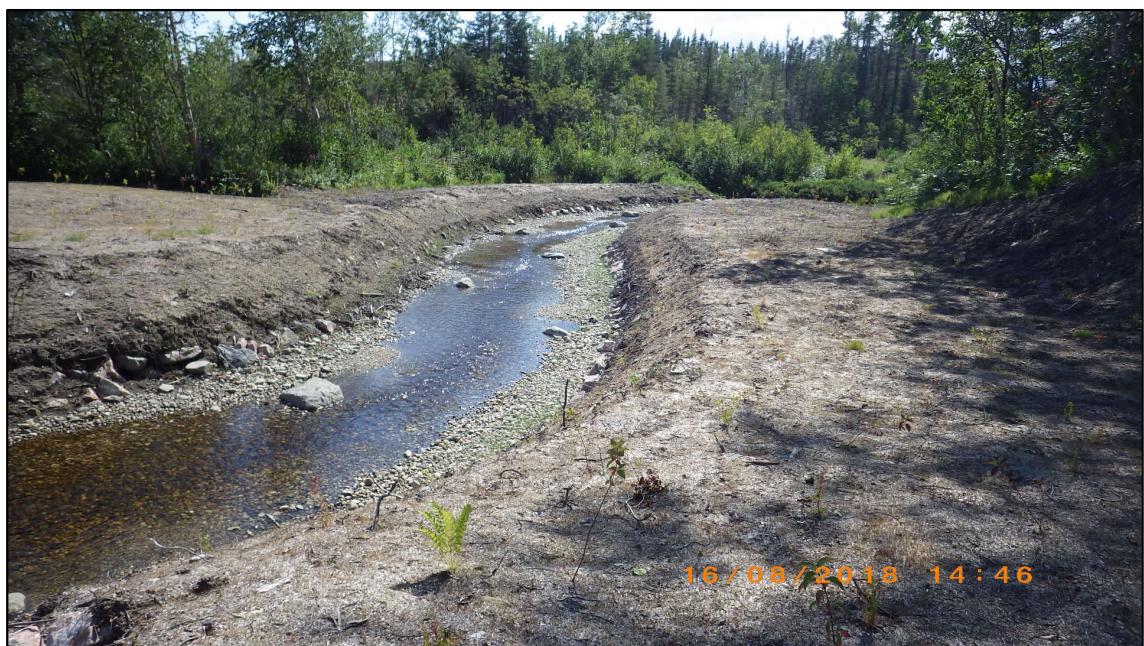
- **Description de la position, du niveau d'enfouissement et du niveau d'ennoiement des blocs d'abri :** La position, le niveau d'enfouissement et le niveau d'ennoiement des blocs d'abri sont conformes au plan CH-6708-154-09-0118-A. La photo 5 présente l'un des blocs d'abri situé en aval du ponceau;

Photo 5 : Blocs abris dans le tronçon reconstitué en aval du ponceau

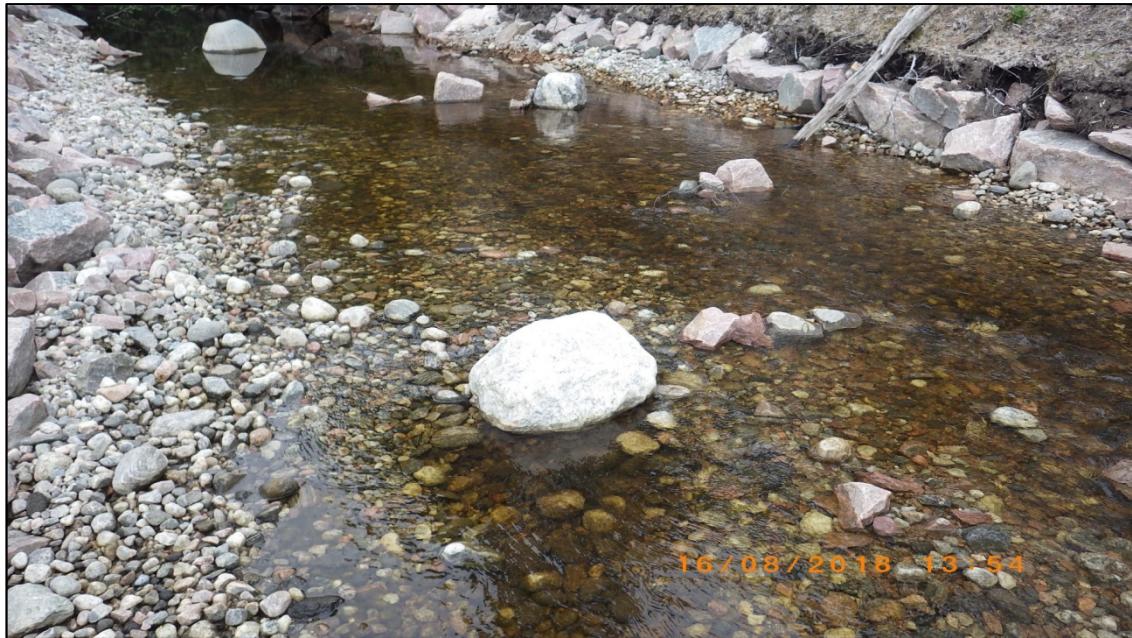
- **Couverture végétale des rives en notant la densité des espèces :** voir la section 4;
- **Description de la zone de fraie observée incluant le substrat et les blocs abris :** L'eau est très claire et fraîche. Le substrat des zones de fraie est composé de gravier de 15-25 mm propice à la fraie de l'omble de fontaine conformément au plan CH-6708-154-09-0118-A mais avec une faible profondeur d'eau. La profondeur d'eau est plus élevée (20-30 cm) à l'abri des roches (calibre 60 cm). La photo 6 présente l'une des zones de fraie située en amont du ponceau;

Photo 6 : Zone de fraie dans le tronçon reconstitué en amont du ponceau

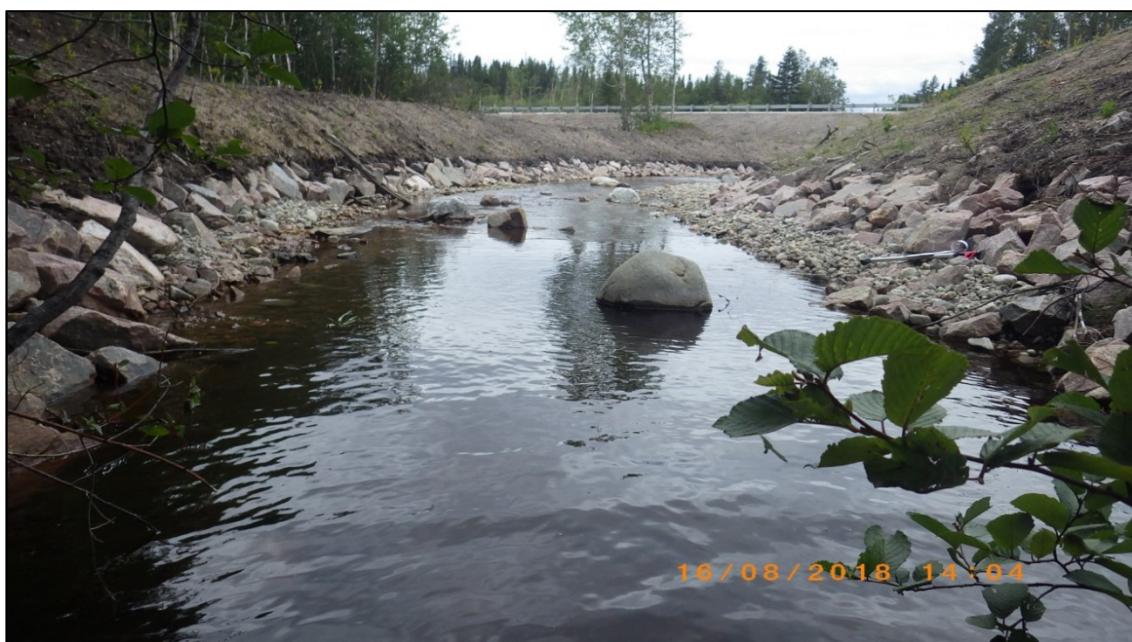
- **Description de la position, du niveau d'enfouissement et du niveau d'ennoiement des blocs d'abri :** La position, le niveau d'enfouissement et le niveau d'ennoiement des blocs d'abri sont conformes au plan CH-6708-154-09-0118-A. La photo 7 présente les blocs d'abri situés en aval du ponceau;

Photo 7 : Blocs abris dans le tronçon reconstitué en amont du ponceau

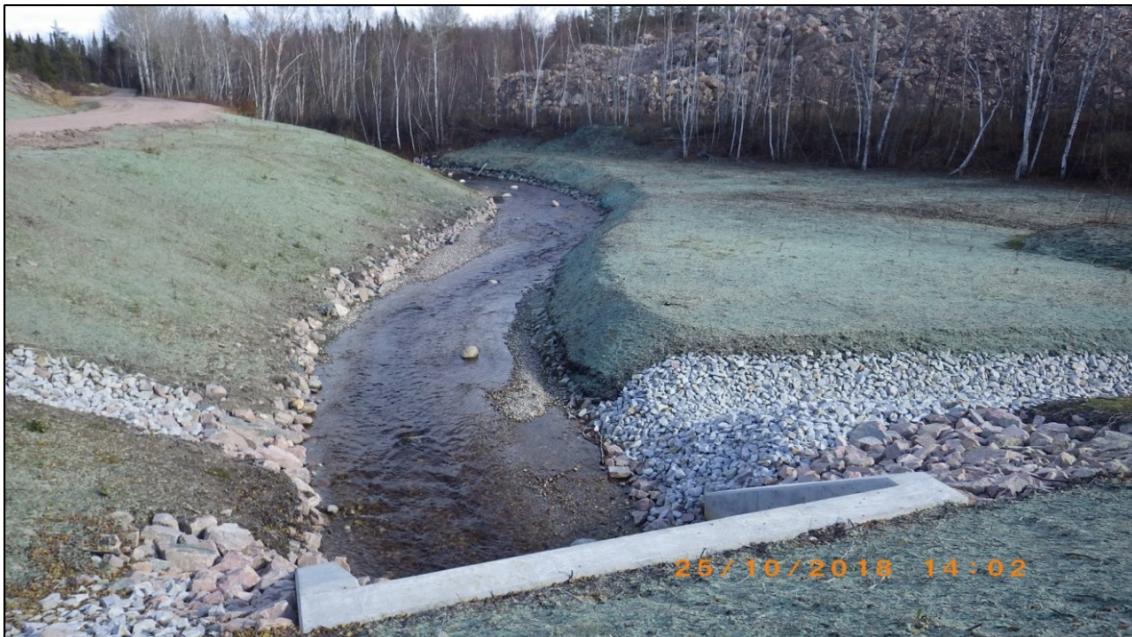
Photo 8 : Aménagement paysager du tronçon reconstitué en amont du ponceau

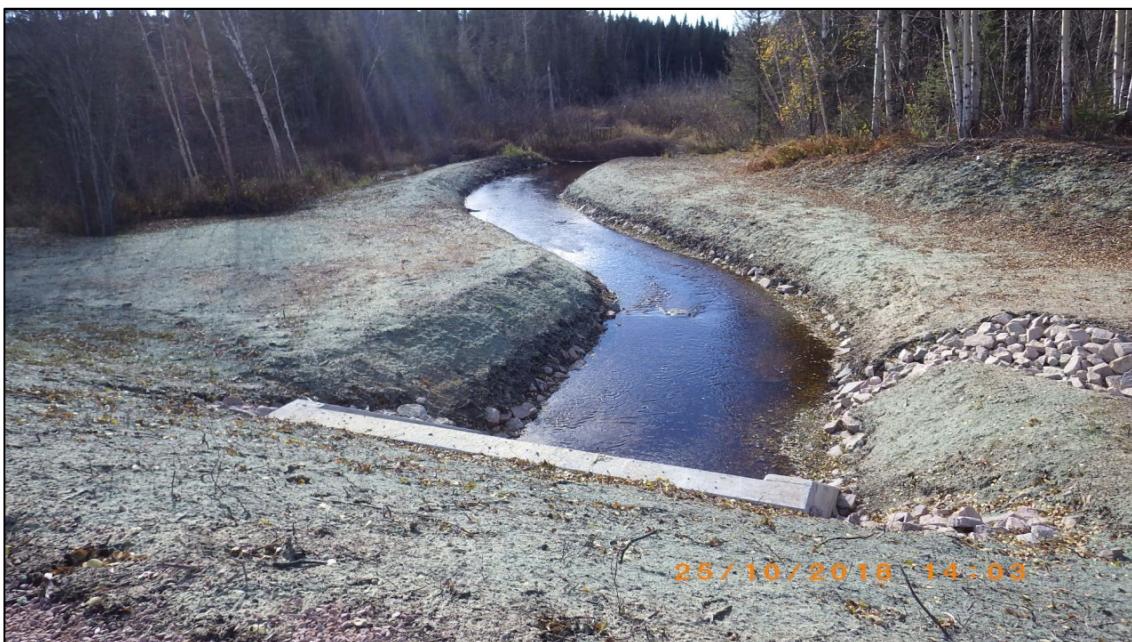
Photo 9 : Aménagement paysager du tronçon reconstitué en aval du ponceau

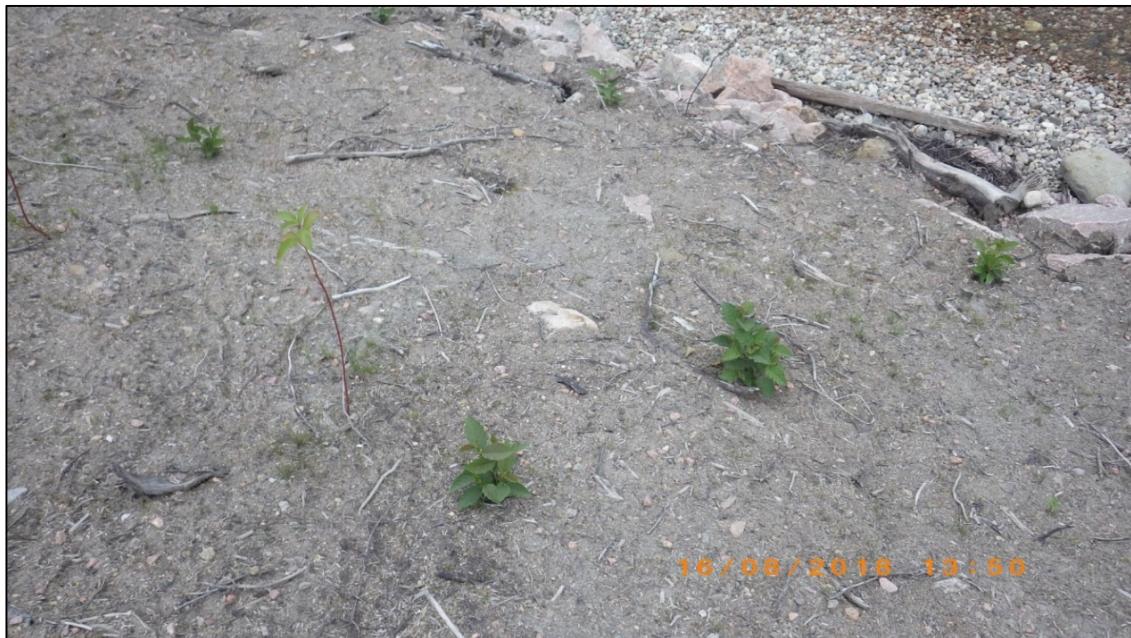
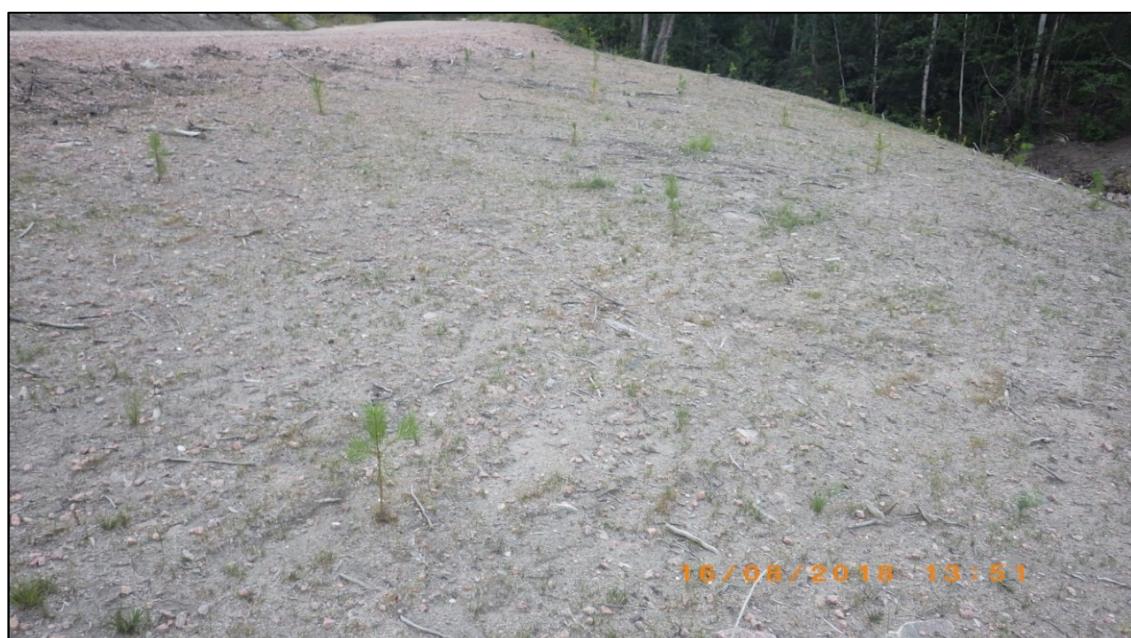
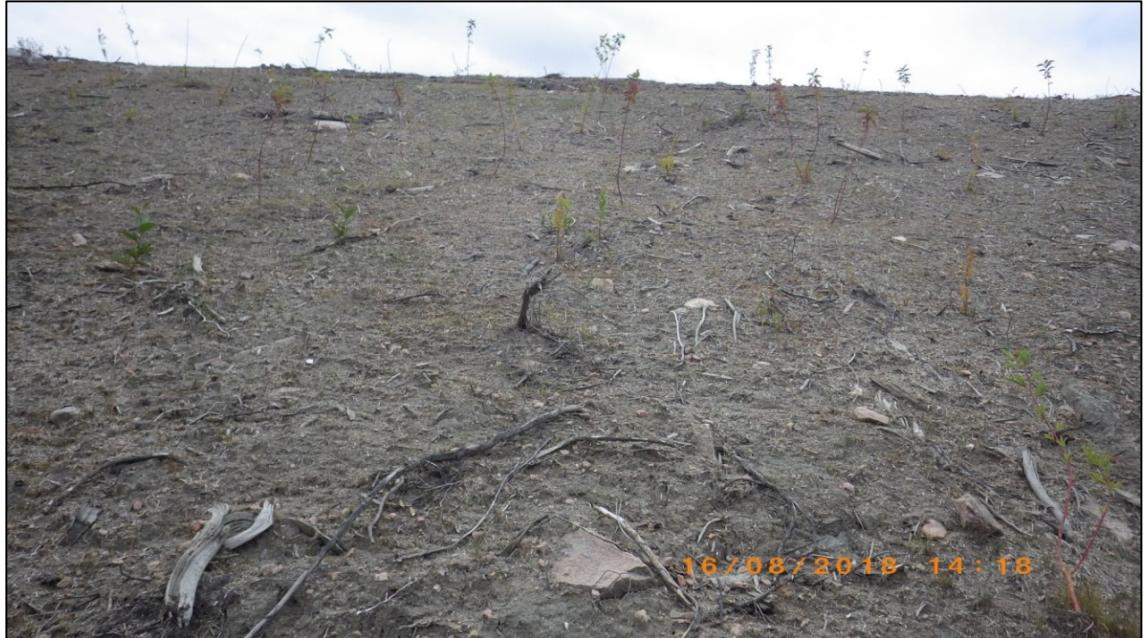
- **Espèces présentes et leur état :** L'hydro-ensemencement, réalisé à l'automne 2017, n'a pas repris au printemps et à l'été 2018. Un nouvel ensemencement été effectué au début octobre 2018 (photos 8 et 9). Les arbustes (cornouillers stolonifères, spirées à larges feuilles, aulnes rugueux et saule de bebb) sont cependant vivants et positionnés conformément au plan CH-6708-154-09-0118-A (photos 10 à 12).

Photo 10 : Végétation arbustive du tronçon reconstitué en amont du ponceau

Photo 11 : Végétation arbustive du tronçon reconstitué en amont du ponceau

Photo 12 : Végétation arbustive du tronçon reconstitué en amont du ponceau

Cependant une problématique demeure en ce qui trait à la reprise de végétation (ensemencement) dans la bande riveraine. Un suivi sera réalisé à l'été 2019 afin de s'assurer de la reprise de la végétation. Le cas échéant, des mesures correctives seront appliquées.

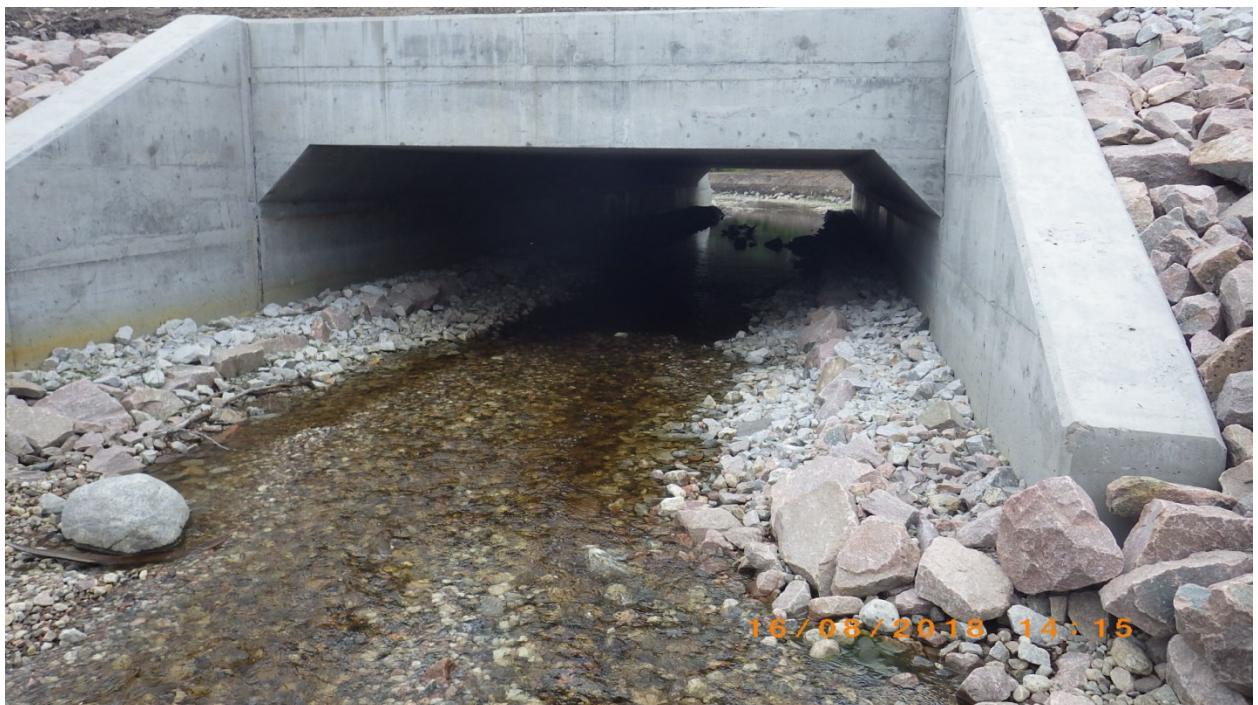
- **Description de la position, du niveau d'enfouissement dans le lit reconstitué et du niveau d'ennoyement des blocs de rives :** Les blocs de rives ont les dimensions prévues et sont positionnés conformément au plan CH-6708-154-09-0118-A, soit d'environ 400 mm et enfoui à environ 30 %. Les blocs de rives sont par endroit ennoyés à 50 % (photo 2) et, à d'autres endroits, peu ennoyés comme l'illustre la photo 16 de l'annexe 2;

Photo 16 : Vue n° 4 montrant l'intérieur du ponceau en direction de l'aval
