PIPELINE SAINT-LAURENT

Suivi 2018 de la végétation post-implantation du pipeline dans la tourbière de Lévis

Rapport présenté à Énergie Valero inc.

Mars 2019

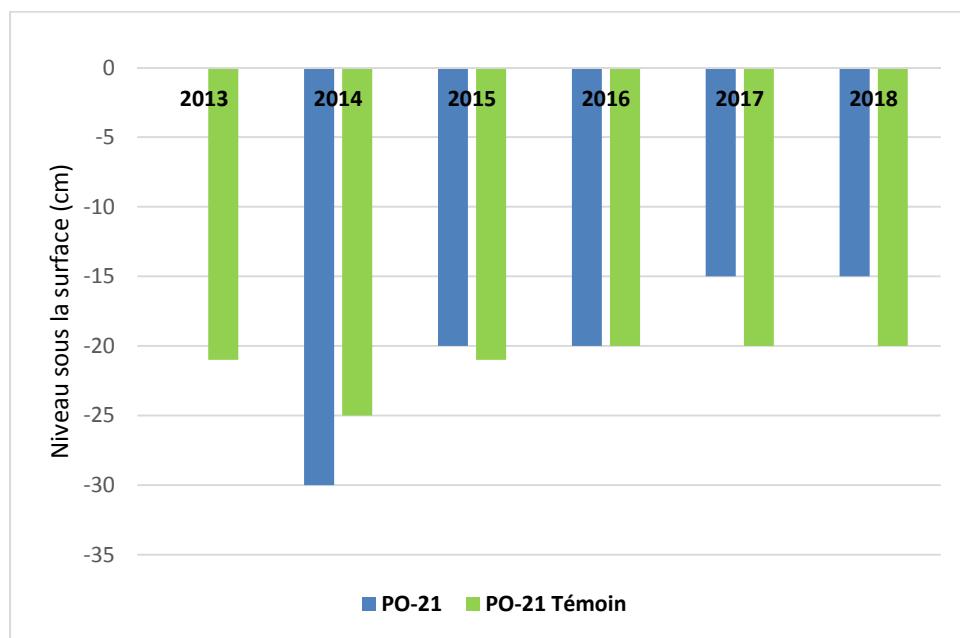
Figure 1 Niveau de la nappe phréatique aux puits d'observation PO-21 et PO-21 Témoin depuis 2013

La nappe phréatique mesurée en 2018 se situait à une profondeur de 15 cm sous la surface du sol en juillet au point d'observation PO-21 et à une profondeur de 20 cm au site témoin PO-21 Témoin. Au point

Les figures 1 et 2 illustrent les niveaux observés aux puits d'observation depuis 2013. Divers facteurs peuvent expliquer les légères variations d'un puits sur l'emprise et dans les secteurs adjacents dont notamment la topographie locale des points d'observation. Les relevés indiquent que la nappe phréatique se situe près de la surface du sol (≤ 30 cm) au site PO-21 et qu'elle était légèrement plus profonde au site PO-23 (> 30 cm). Un écart de 0 à 5 cm a été observé aux cours des cinq dernières années pour la profondeur de la nappe phréatique aux puits PO-21 et PO-21 Témoin (absence de donnée pour 2013). Les conditions hydriques entre ces deux derniers sites semblent relativement similaires.

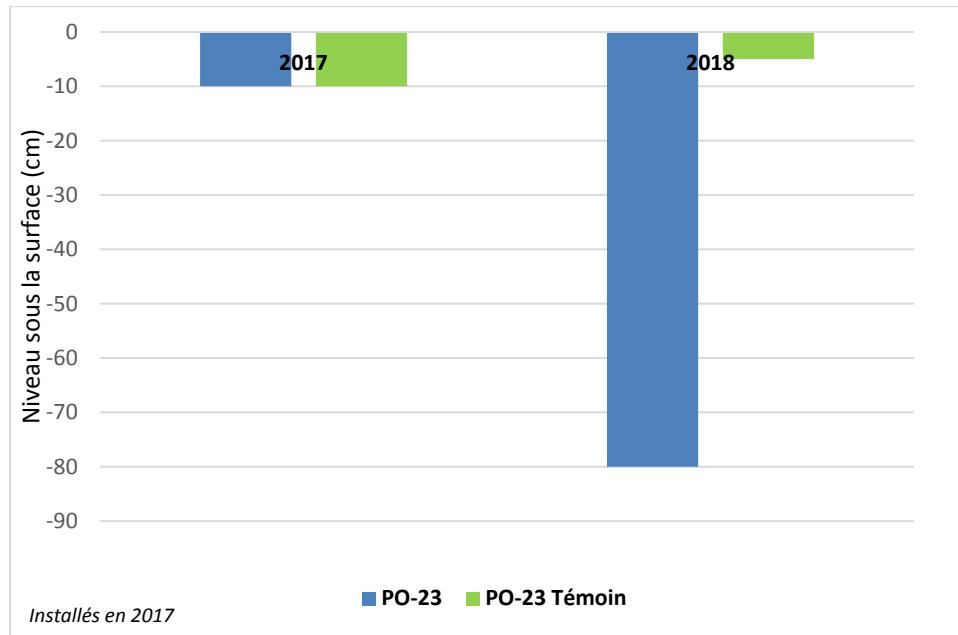
Figure 2 Niveau de la nappe phréatique aux puits d'observation PO-23 et PO-23 Témoin depuis 2017

En ce qui concerne les puits PO-23 et PO-23 Témoin, un écart de 75 cm a été mesuré lors du suivi en juillet 2018 alors qu'aucune différence n'avait été observée en octobre 2017 (voir figure 2).

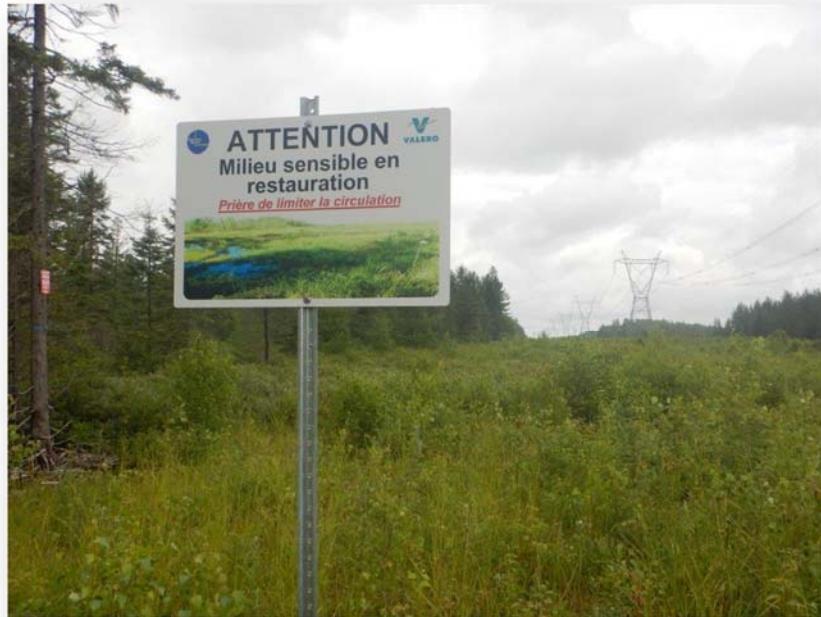
La présence de passages répétés de VTT sur l'emprise semble toujours affecter la reprise végétale. Ce constat avait également été noté en 2016 et des mesures de sensibilisation (installation de panneaux par exemple) ont été entreprises par Valero à cet effet en 2017. Le tableau 3-1 résume les observations faites depuis 2013.

Affiche installée aux abords de la tourbière de Lévis

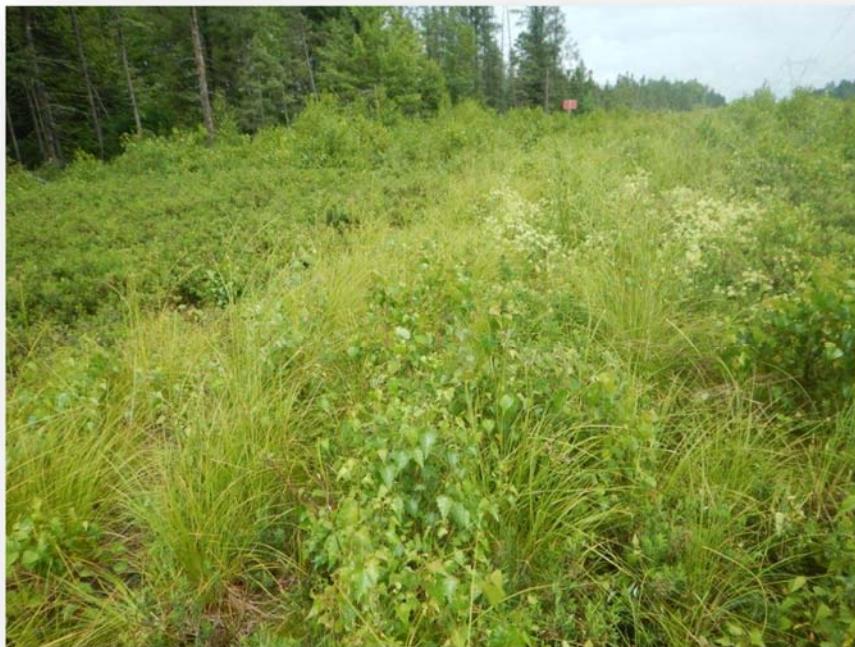
PO-20

- 61 - 80 % : PO-20, PO-21, PO-23;
- 25 - 39 % : PO-22.

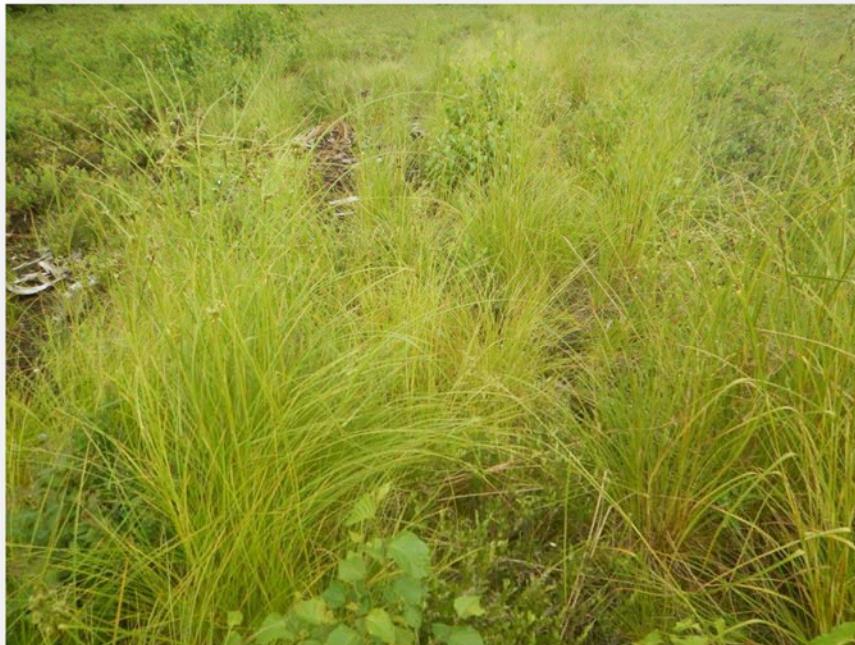
d'observation supplémentaire PO-23 et PO 23T, la nappe phréatique se situait respectivement à 80 cm et 5 cm sous la surface.
