Objet : Relevé géophysique pour repérage de réservoirs souterrains

Terrain du futur poste Viger-2

situé au 1261, rue des Irlandais, arrondissement Le Sud-Ouest, à Montréal (Québec)

DÉTECTION DE RÉSERVOIRS ENFOUIS DANS LE
STATIONNEMENT SITUÉ SUR LA RUE DES IRLANDAIS

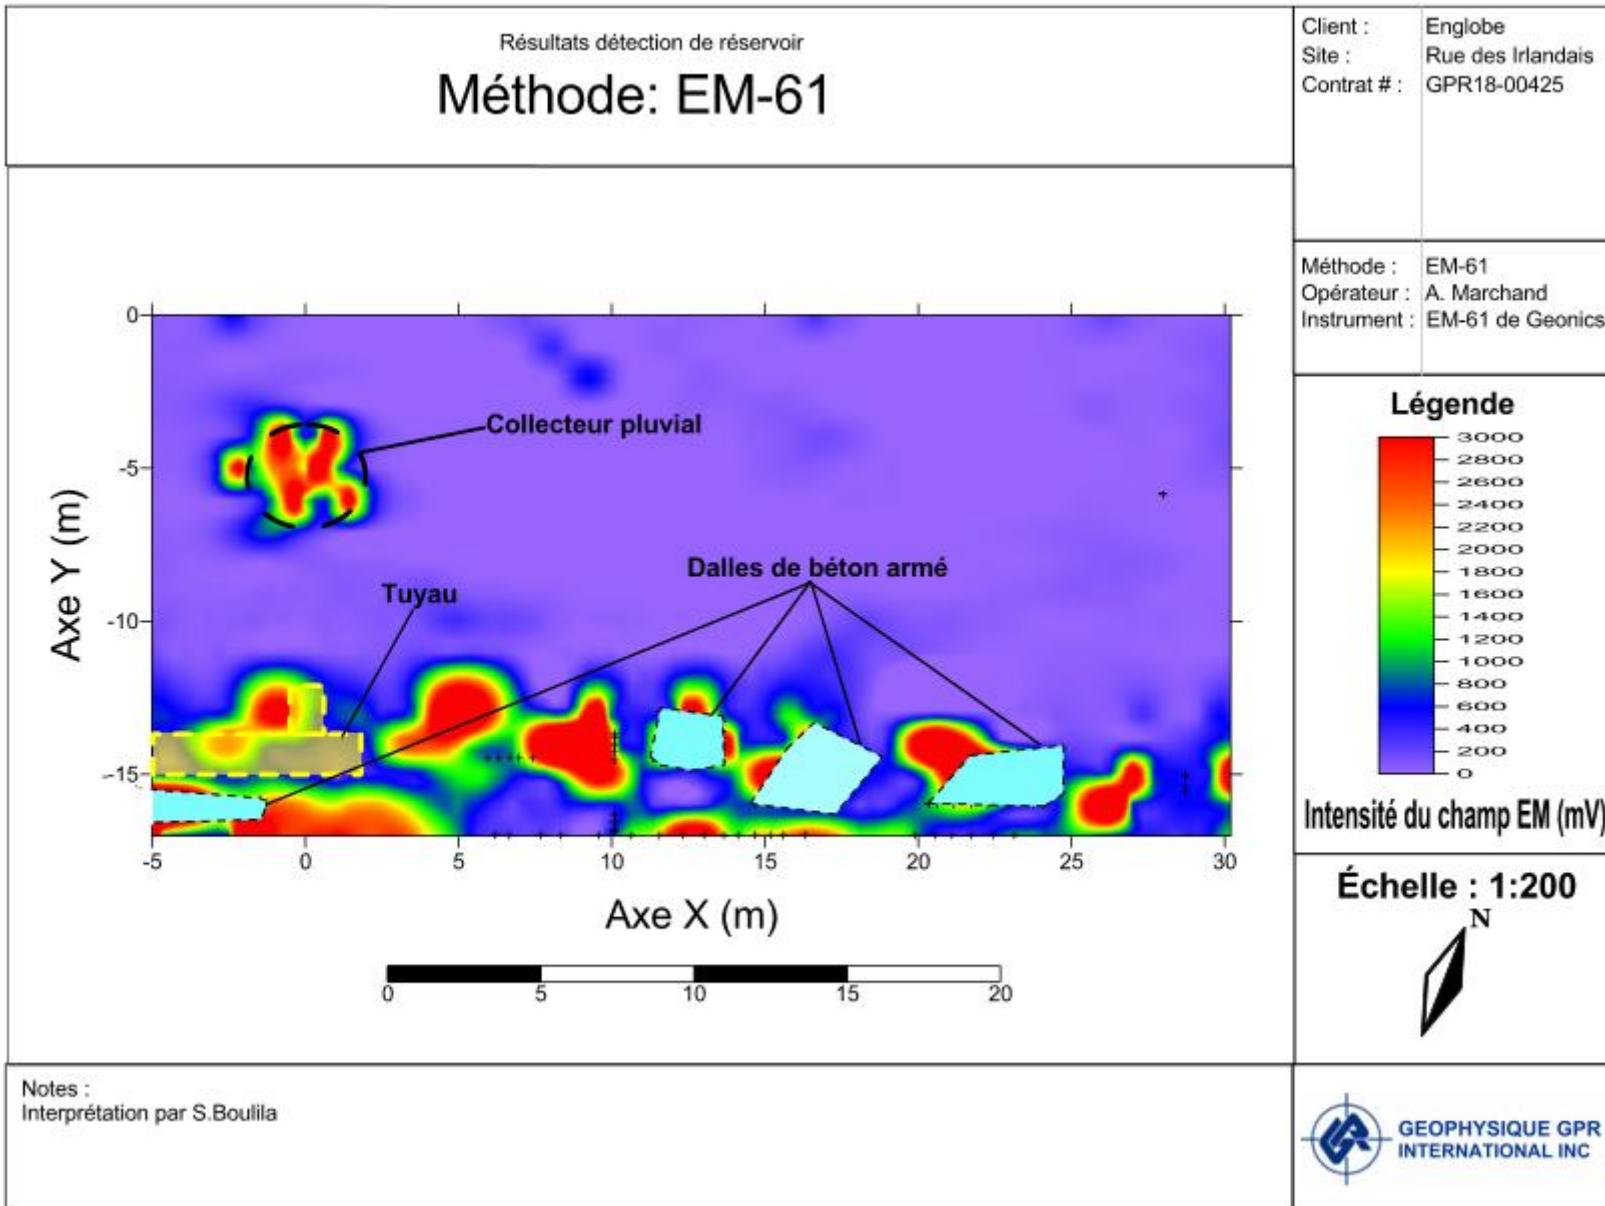
Figure 4 : Carte des anomalies EM et des structures identifiées par géoradar

L'anomalie électromagnétique détectée dans la portion gazonnée pourrait correspondre au massif électrique d'Hydro Québec, l'anomalie semblant continue et correspondre spatialement à la position du massif électrique.

Les nombreuses anomalies électromagnétiques détectées dans le bas de la zone sont probablement causées par la présence de divers métaux sous la surface du sol, par exemple des dalles de béton armées. Les dalles de béton armées tracées sur la figure ont été localisées par le géoradar. Ces dalles semblent discontinues et ont probablement été utilisées comme matériel de remplissage disposé aléatoirement dans le sol. Les anomalies figurant sur cette figure sont toutes situées dans la bande de terrain gazonnée de la zone de travail et non dans l'espace de stationnement asphalté.

Le géoradar a également permis de détecter la présence d'un tuyau en bas à gauche (selon l'orientation de la zone sur la figure 4 de la zone d'étude. Les limites de ce tuyau sont bien visibles sur la figure 5 qui représente les anomalies détectées par le géoradar à une profondeur d'environ 1.4m. Sur la zone des travaux la profondeur d'investigation efficace du géoradar est d'environ 1.5m. La figure 6 présente un profil géoradar vu en coupe et son anomalie associée mise en plan.

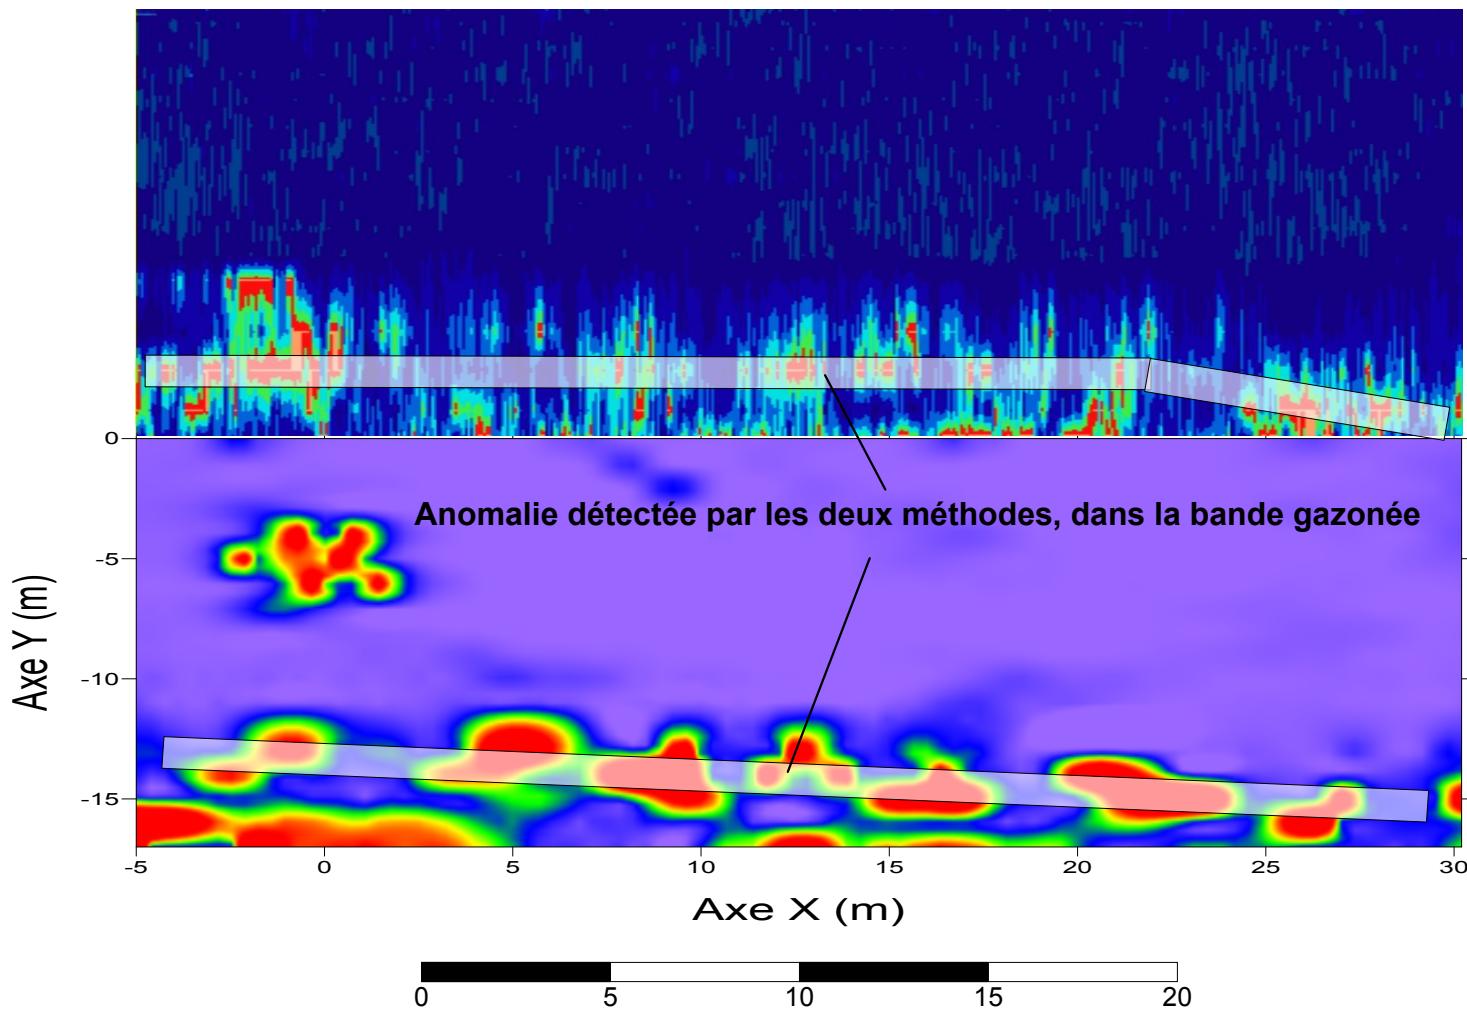
Méthode: EM-61 et RADAR (prof. 1.1m)

Anomalie discontinue mais qui semble s'aligner. Il est possible que cette anomalie soit un objet continu, malgré la discontinuité. Il est possible qu'il ne s'agisse que de morceaux de dalles de béton.
