Complexe de la Romaine

Suivi des débris ligneux et des tourbières flottantes des réservoirs de la Romaine 1, 2 et 3

Suivi environnemental 2019 en phase exploitation

Réf. Hydro-Québec : 21273-19085
Réf. AECOM : 60613688

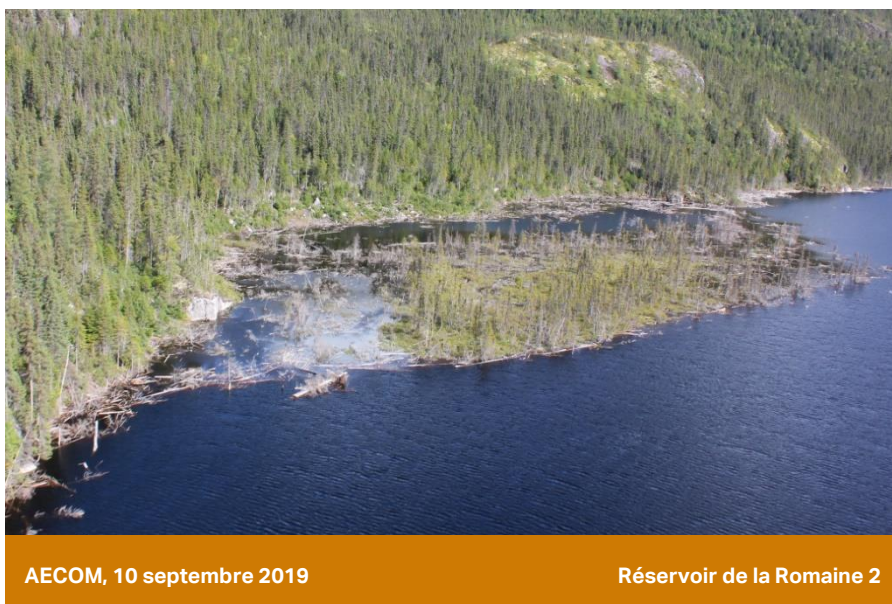
Photo 12 Arbres renversés le long de la berge (renversement provoqué par le vent et l'érosion de la berge)

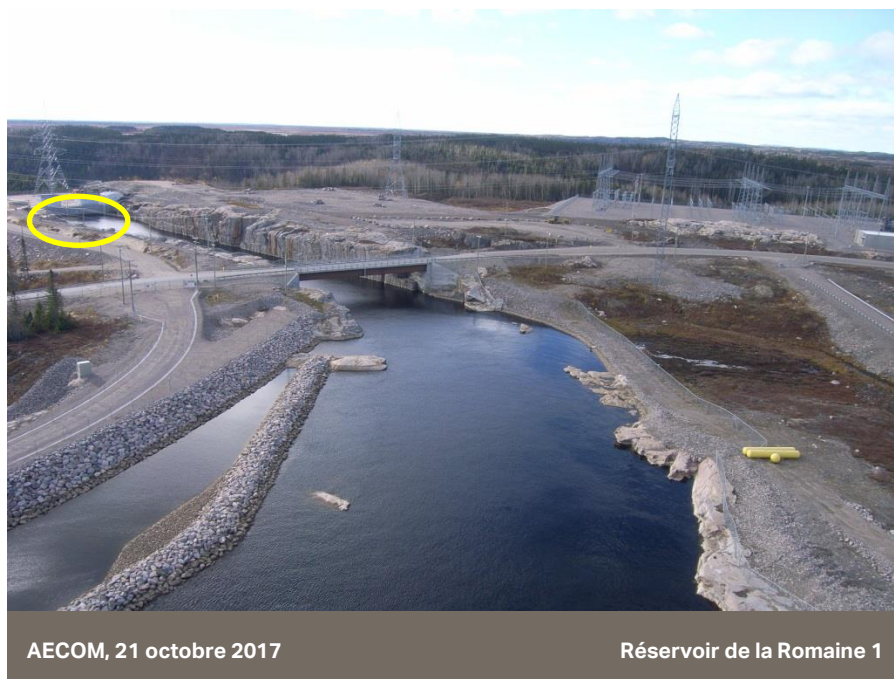
Petite accumulation observée au site de la prise d'eau en 2017, 2018 et 2019

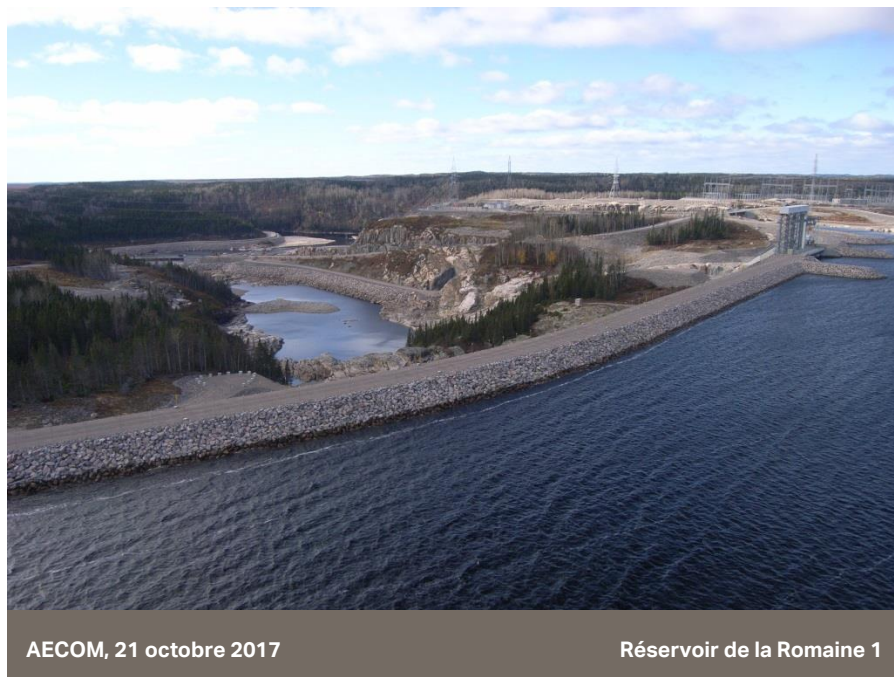
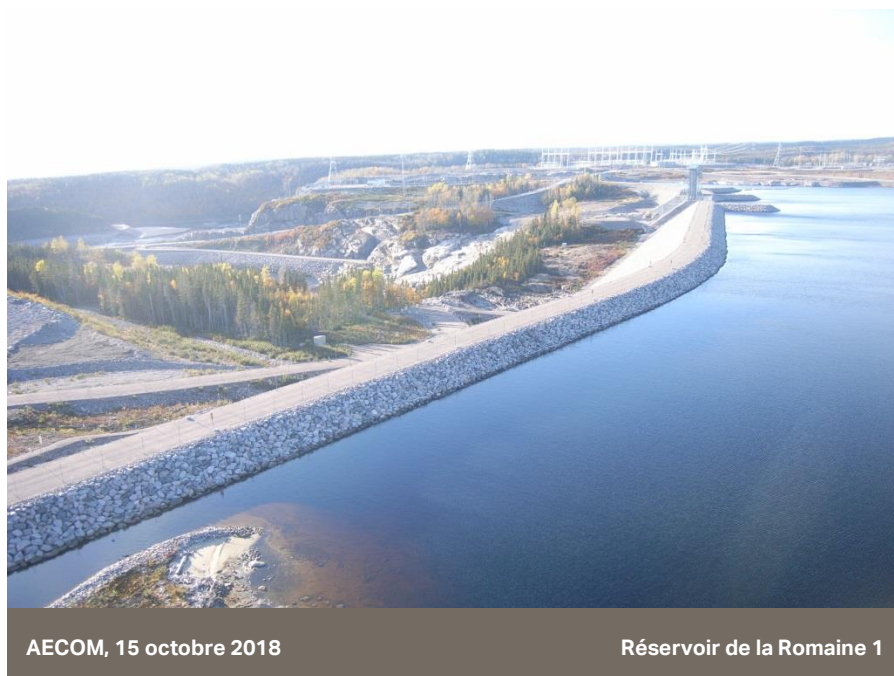
Absence d'accumulation observée au site du barrage de la Romaine-1 en 2017, 2018 et 2019

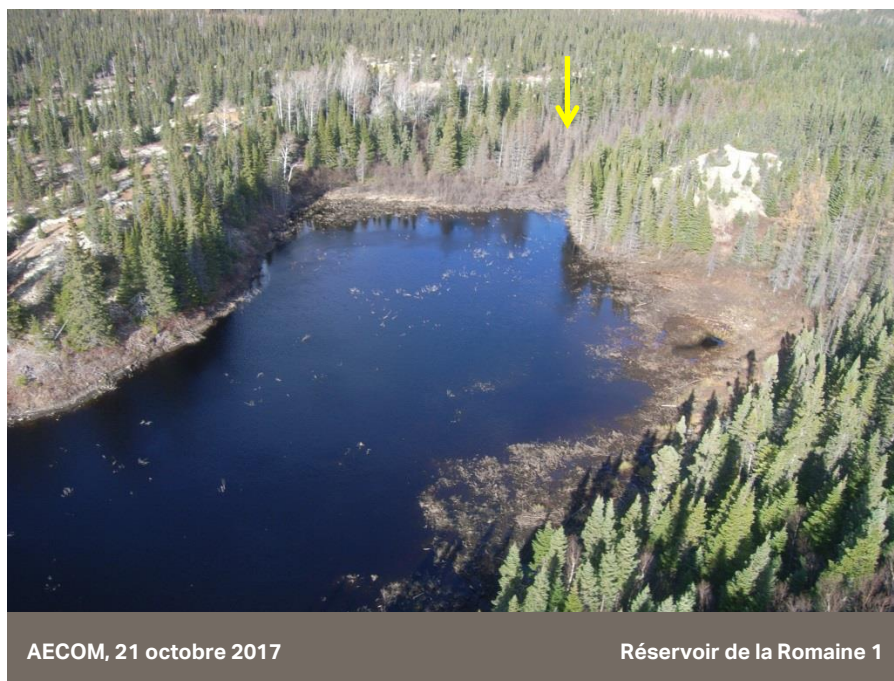
Peuplement d'arbres morts exondés apparu en 2017 dans le réservoir de la Romaine 1 sans évolution notable entre 2017, 2018 et 2019

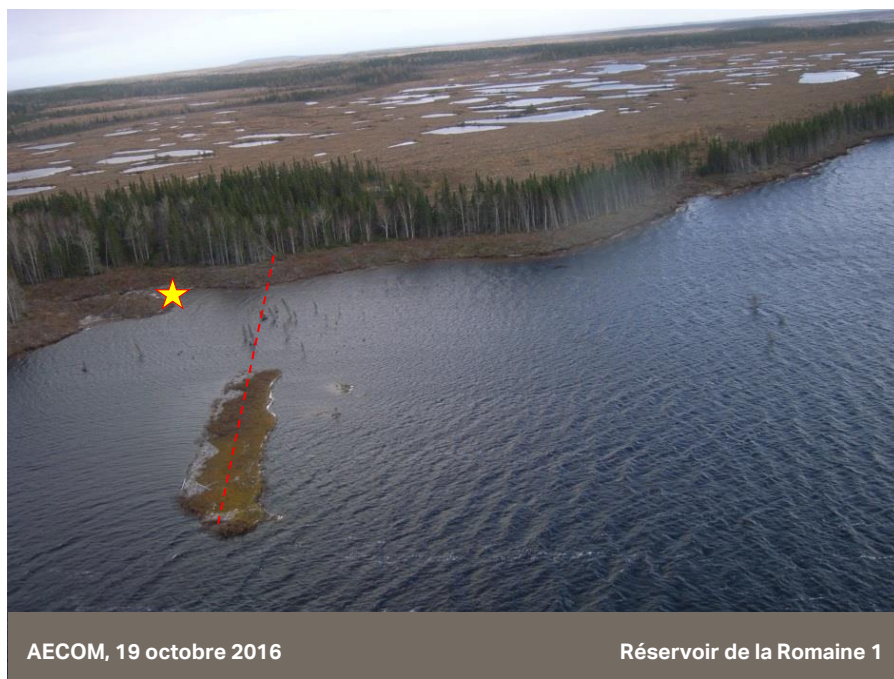
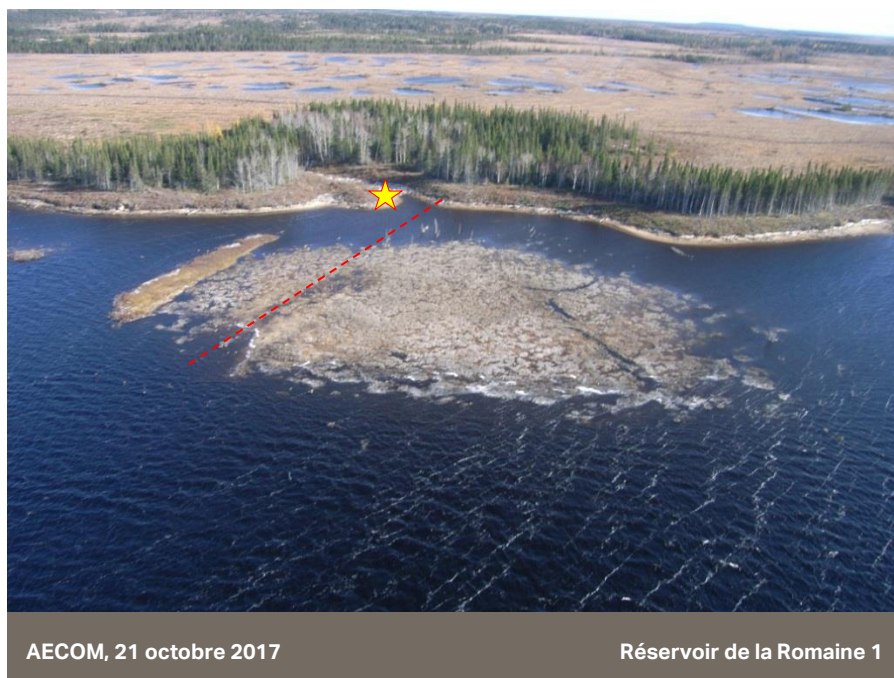
Léger déplacement des tourbières localisées près du PK 53,5 dans le réservoir de la Romaine 1 en 2016, 2017, 2018 et 2019

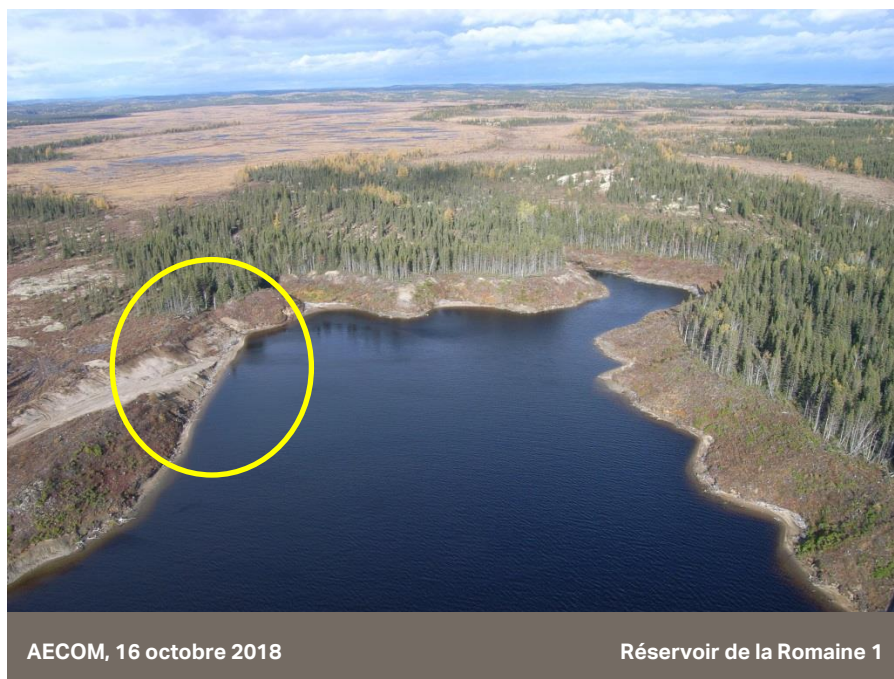
Talus susceptible d'érosion localisé sur la rive est du réservoir de la Romaine 1 en 2018 et 2019 (PK 58,2)

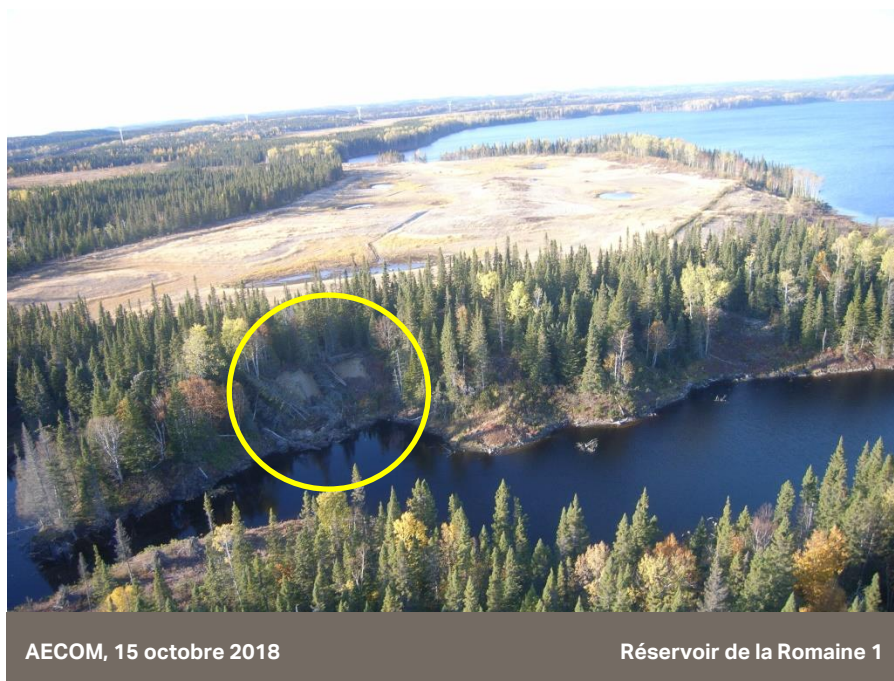
Photo 25 (série)

Talus susceptible d'érosion localisé sur la rive est du réservoir de la Romaine 1 en 2018 et 2019 (PK 59)

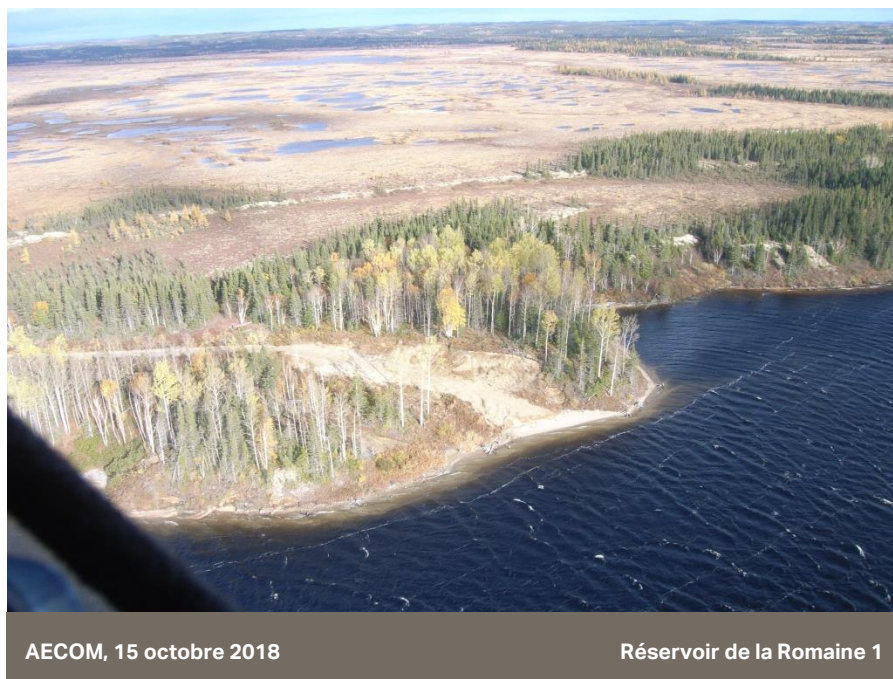
Photo 26 (série)

Talus susceptible d'érosion localisé sur la rive est du réservoir de la Romaine 1 en 2018 et 2019 (PK 60,5)

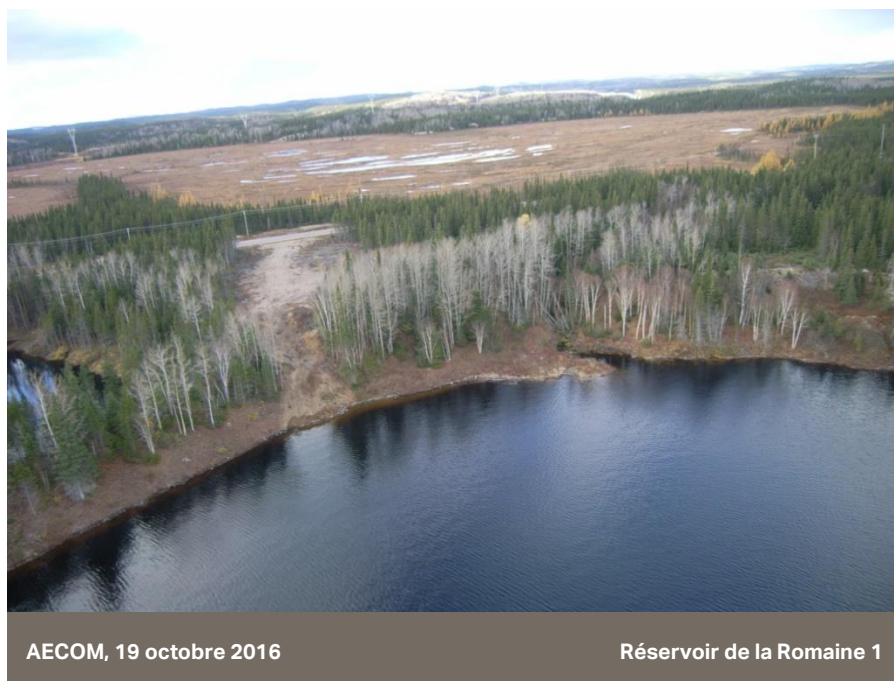
Photo 27 (série)

Talus susceptible d'érosion localisé sur la rive ouest du réservoir de la Romaine 1 en 2016, 2017, 2018 et 2019 (PK 61)

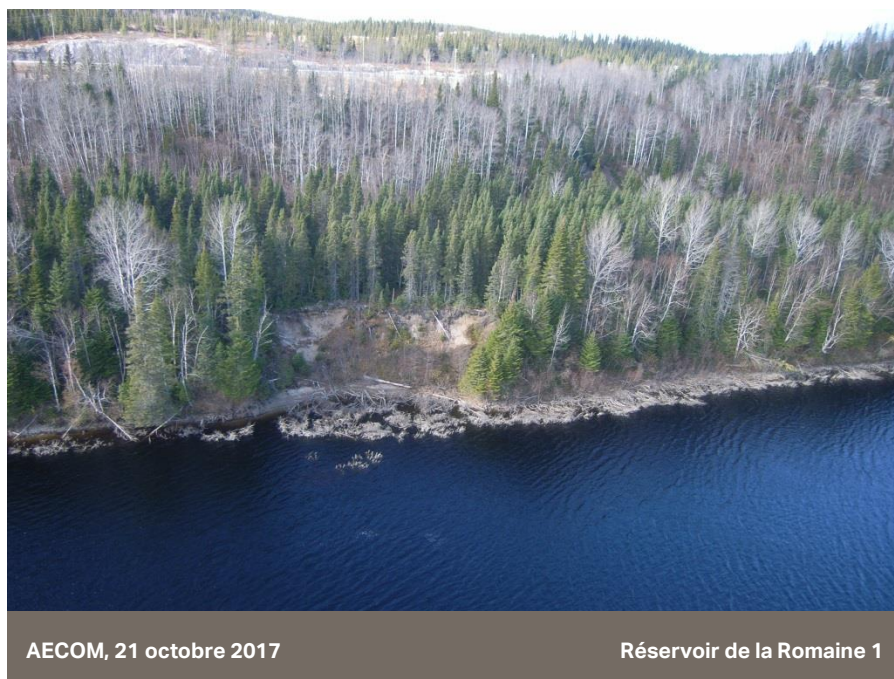
Talus susceptible d'érosion localisé sur la rive ouest du réservoir de la Romaine 1 en 2017, 2018 et 2019 (PK 68)

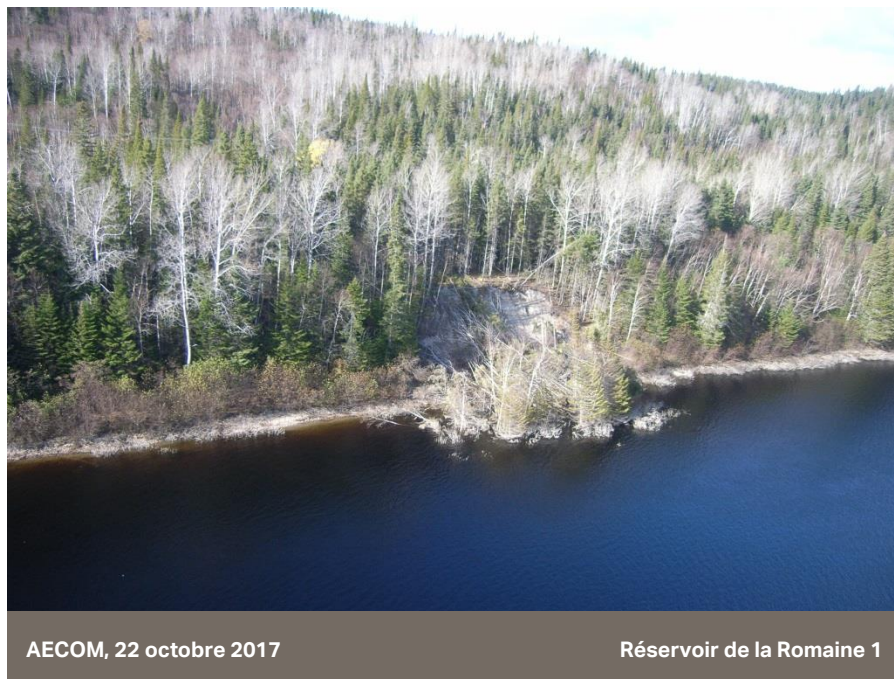
Déchrochement d'un talus localisé sur la rive ouest du réservoir de la Romaine 1 en 2017, 2018 et 2019 (PK 70)

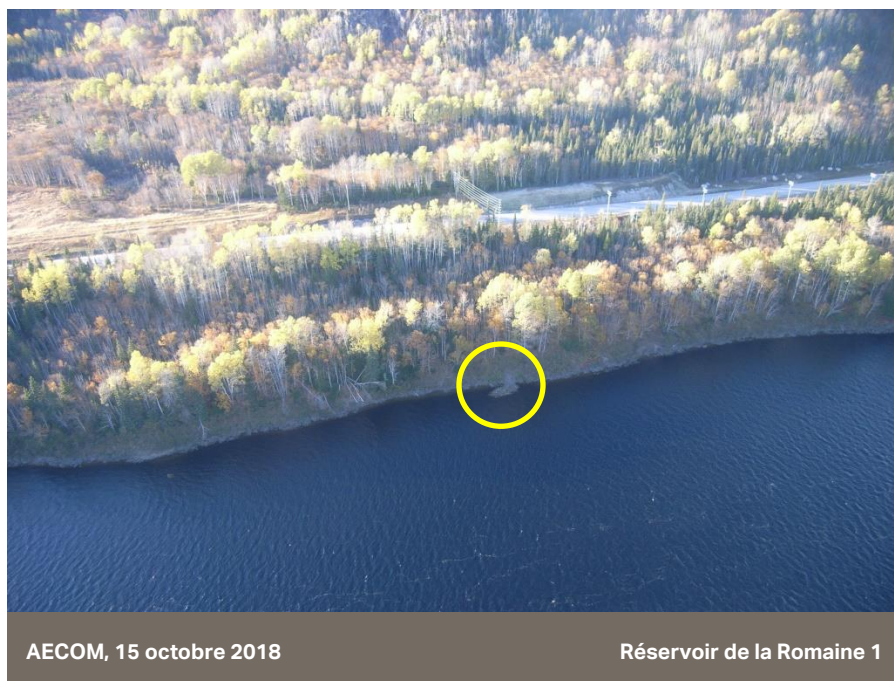
Photo 33 (série)

Talus susceptible d'érosion localisé sur la rive ouest du réservoir de la Romaine 1 en 2018 et 2019 (PK 74,5)

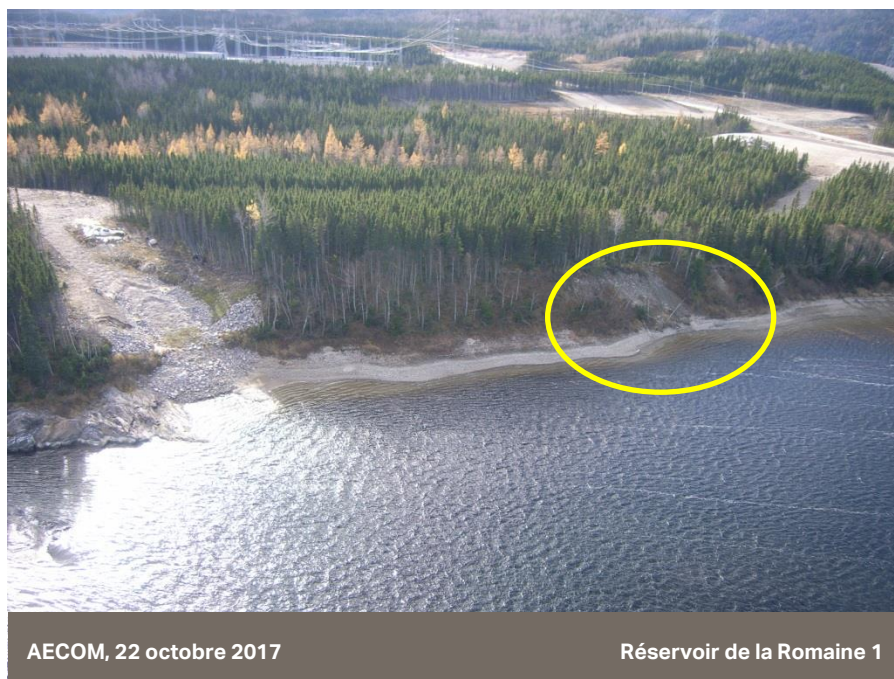
Talus susceptible d'érosion localisé sur la rive ouest du réservoir de la Romaine 1 en 2017, 2018 et 2019 (PK 81,8)

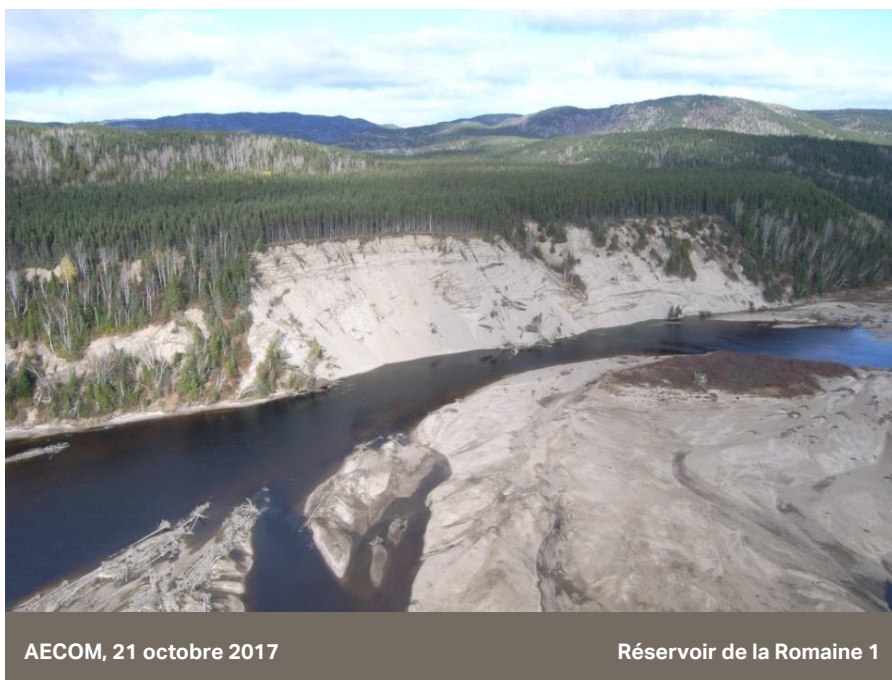
Zone d'érosion localisée sur la rive est du bassin des Murailles (longueur de 233 m), en amont de la zone d'étude en 2015, 2017, 2018 et 2019 (PK 82,5)

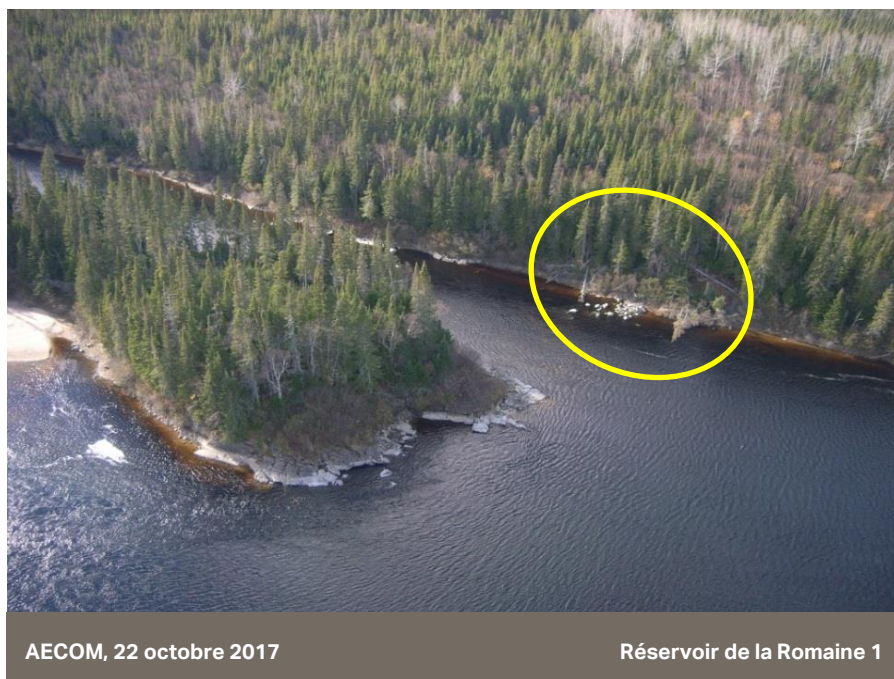
Talus susceptible d'érosion localisé sur la rive ouest du réservoir de la Romaine 1, en aval de la zone d'étude en 2017, 2018 et 2019 (PK 49)

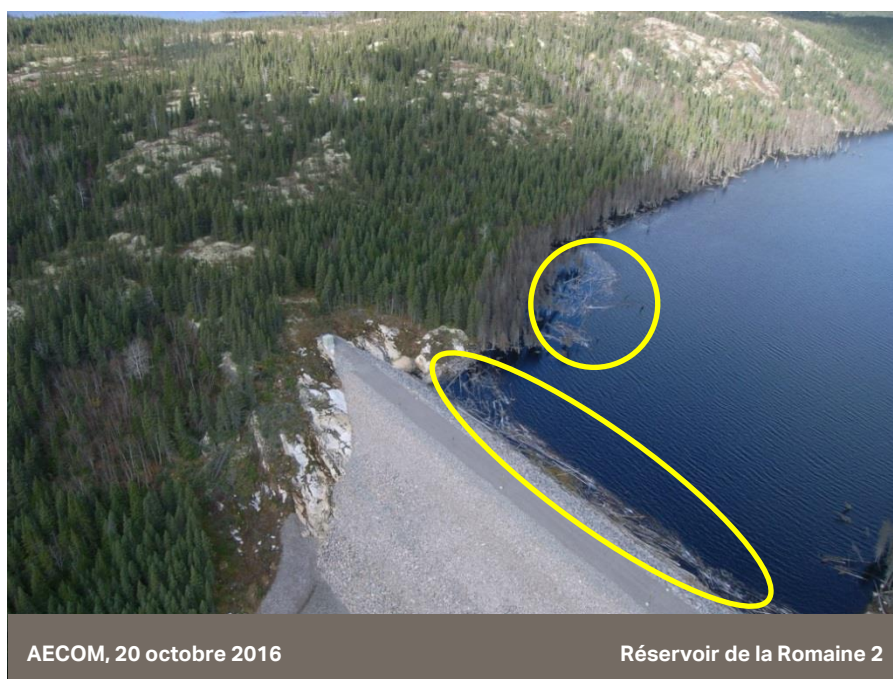
Photo 45 (série) Accumulations observées au site de la digue A2

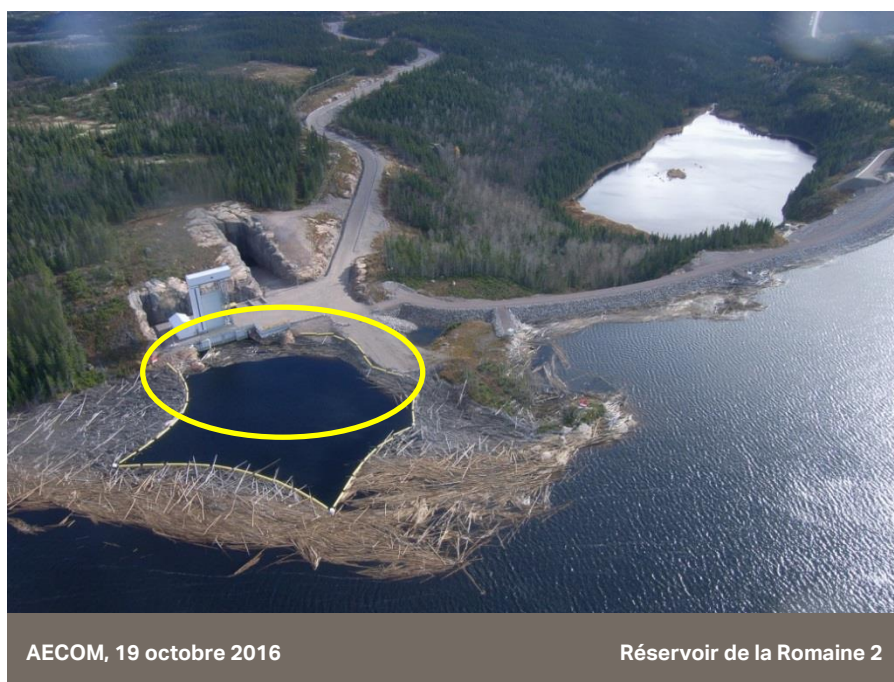
Accumulations observées au site de la prise d'eau

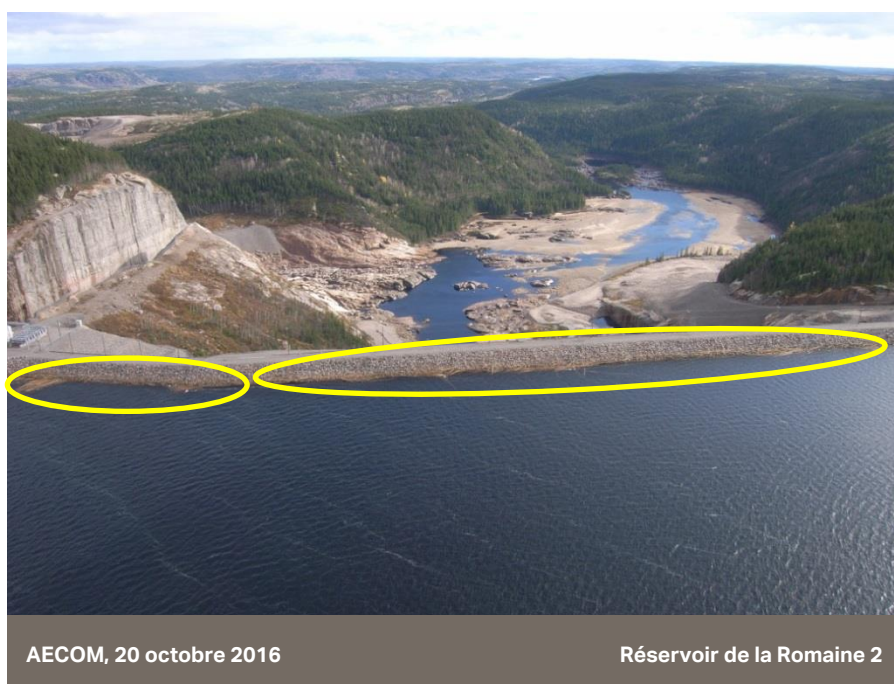
Accumulations observées au site du barrage de la Romaine-2

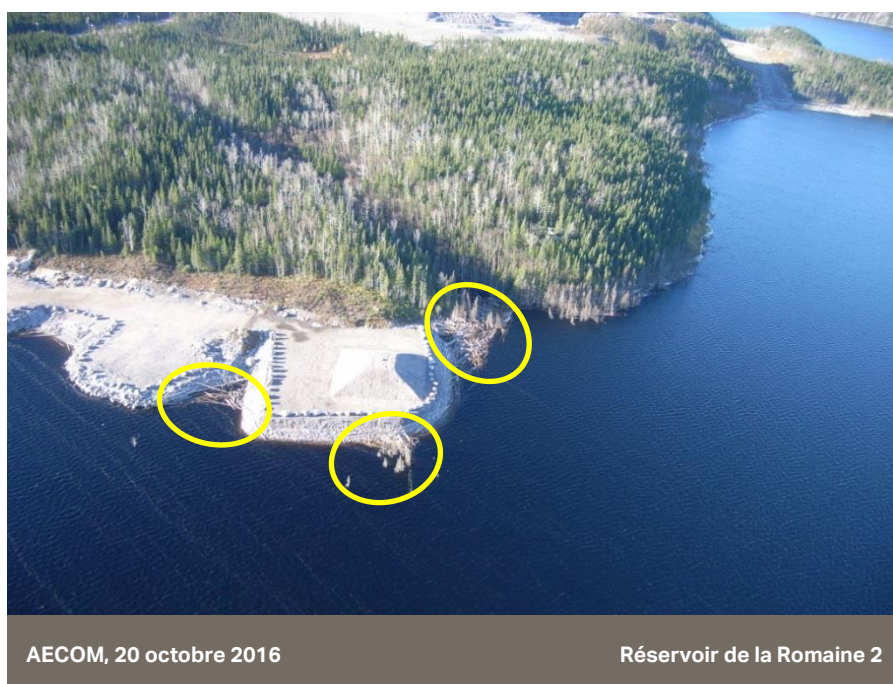
Photo 55 (série)

Accumulations observées au site du puits d'accès

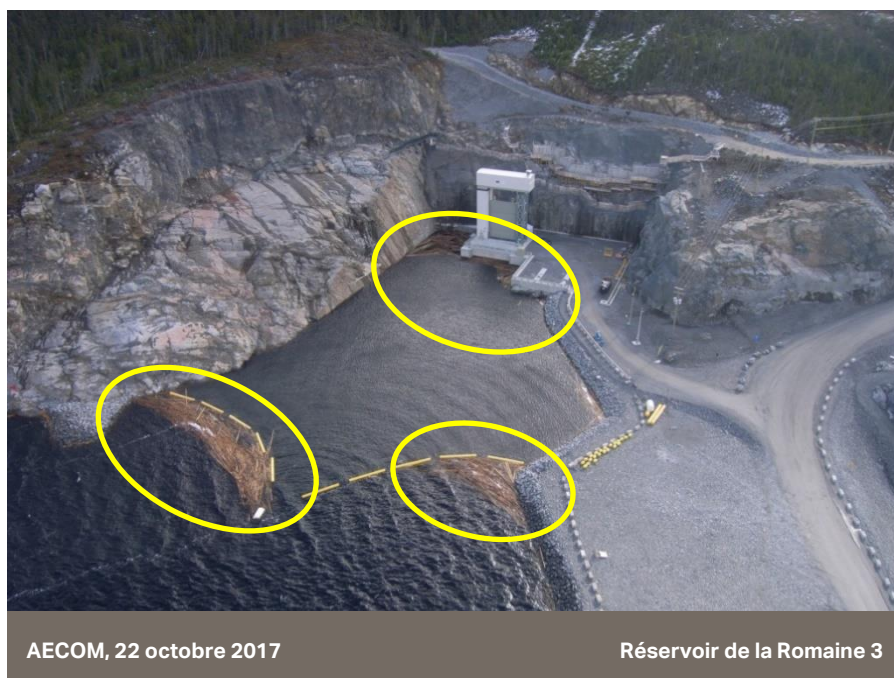
Photo 56 (série) Accumulations observées à proximité de la prise d'eau – Réservoir de la Romaine 3

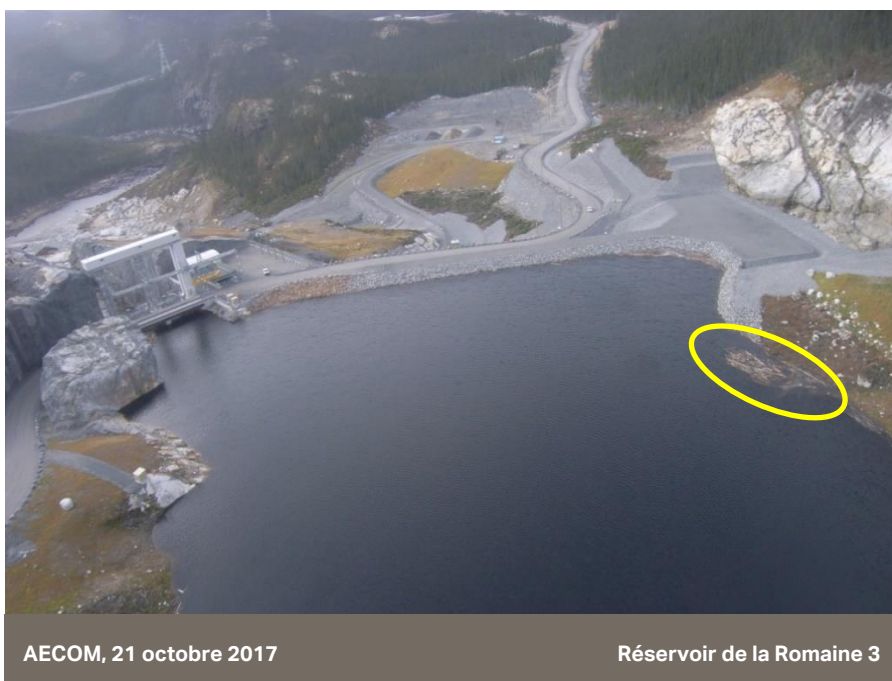
Accumulations observées à proximité de l'évacuateur de crues – Réservoir de la Romaine 3

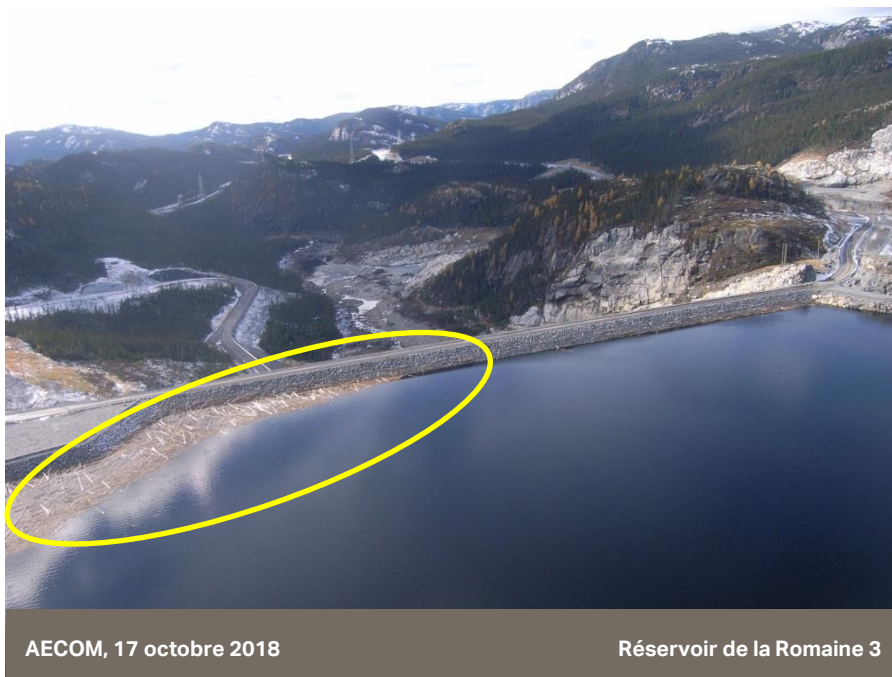
Accumulations observées à proximité du barrage – Réservoir de la Romaine 3

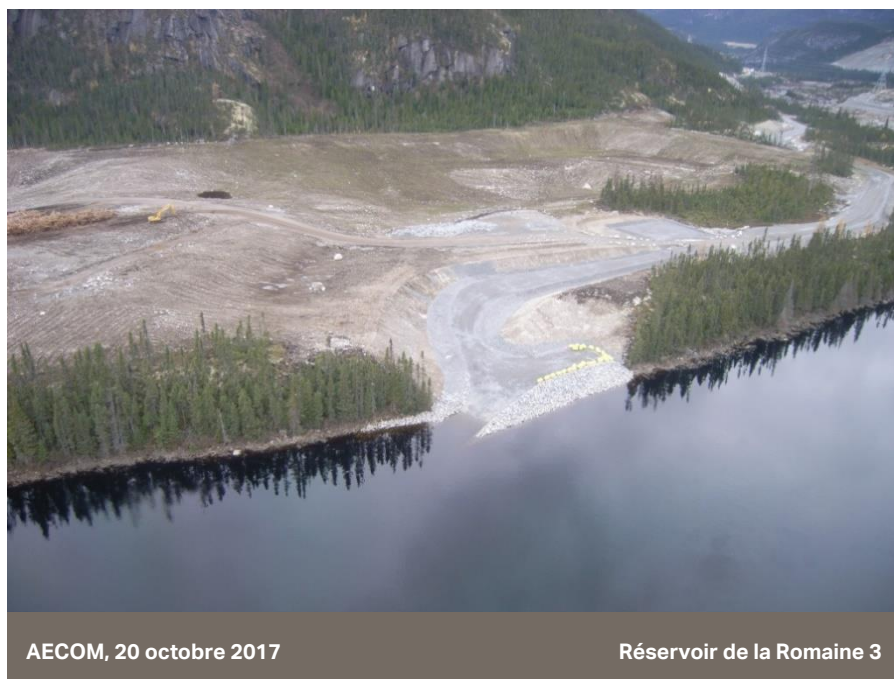
Absence d'accumulation à proximité de la rampe de mise à l'eau RO-3 aval – Réservoir de la Romaine 3

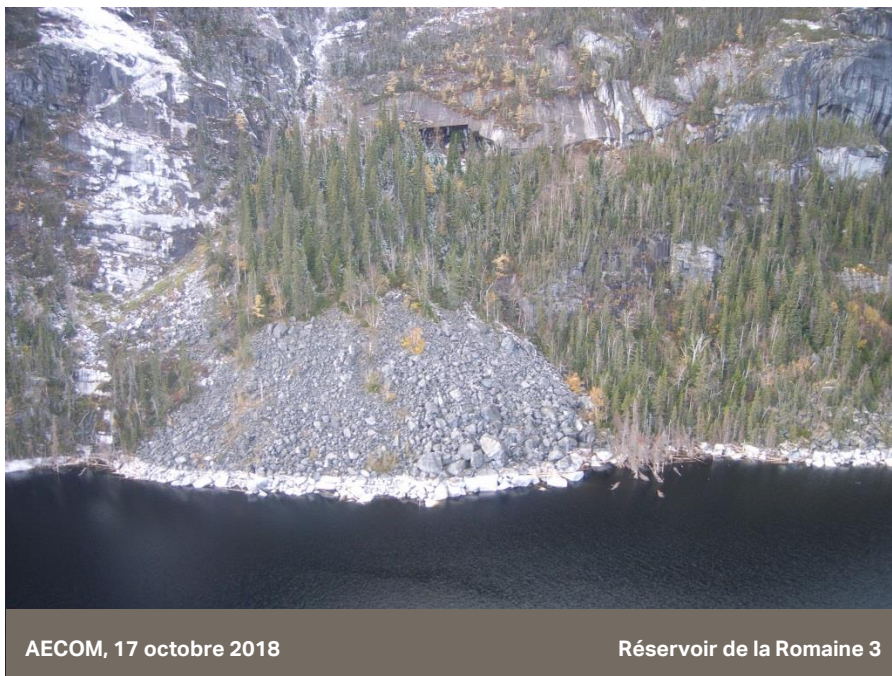
Éboulis rocheux à proximité du PK 172, présent avant la mise en eau – Réservoir de la Romaine 3

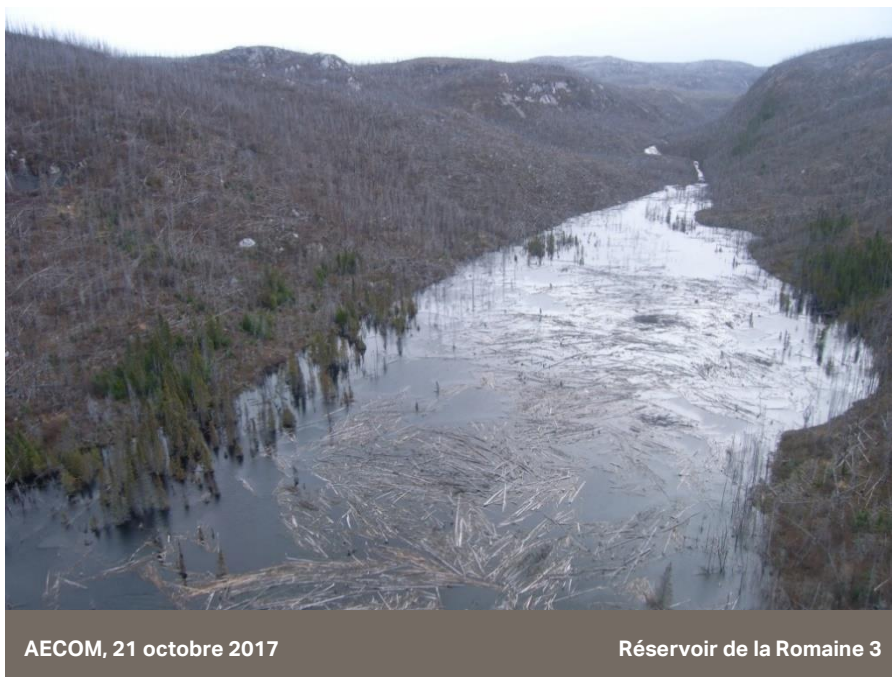
Évolution de la végétation émergente avec débris ligneux et présence de masses de débris dans un bras du réservoir, près du PK 173 – Réservoir de la Romaine 3

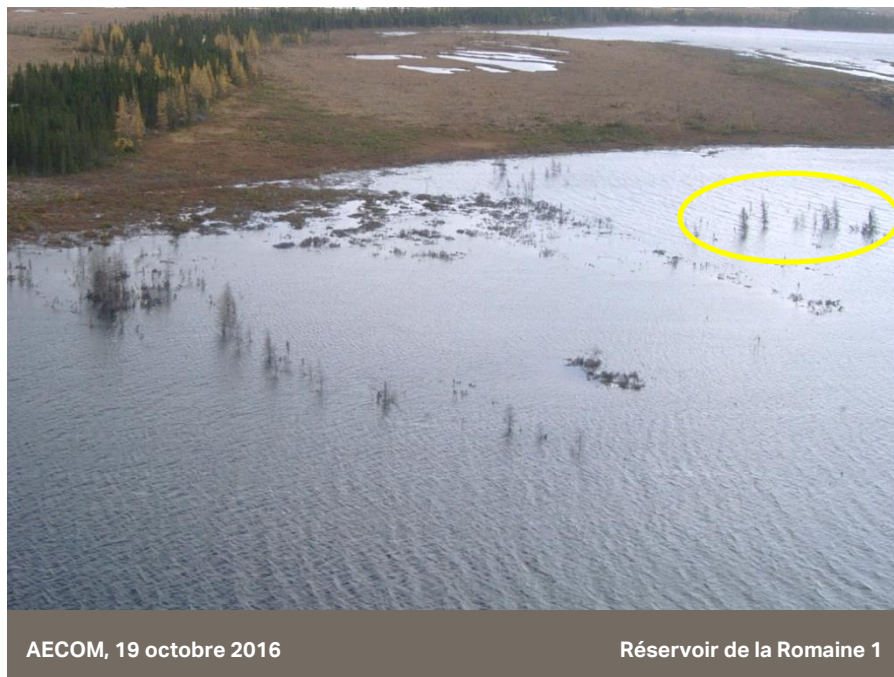
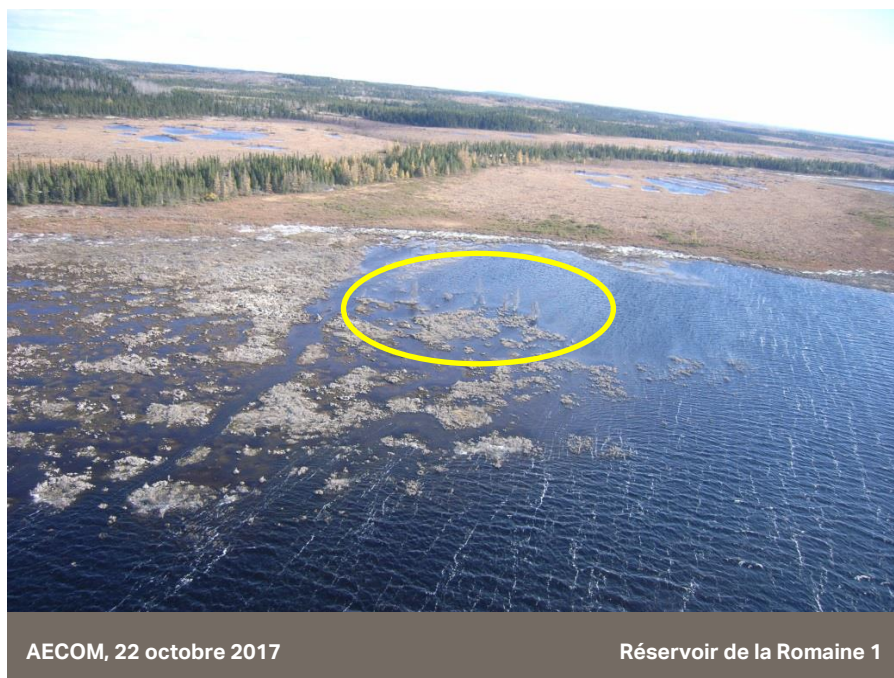
Au cours des hivers successifs de fin 2016 à début 2019, la faible amplitude de la baisse du niveau d'eau sous le couvert de glace a probablement eu des effets limités, mais non nuls, sur le déboisement de la végétation émergente. Compte tenu de la faible amplitude de marnage théorique du réservoir, cette condition devrait se maintenir dans le futur.

Faible déboisement de la végétation émergente sous l'effet de la glace (réservoir de la Romaine 1)

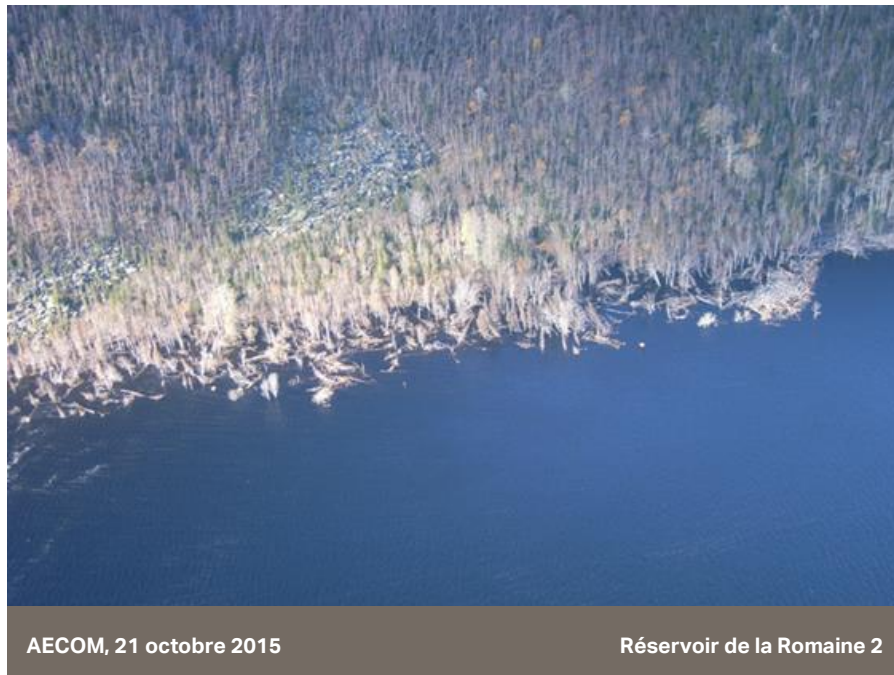
Photo 72 (série) Rétrécissement de la lisière d'arbres émergents avec débris, diminution de la densité d'arbres résiduels et densification le long des berges

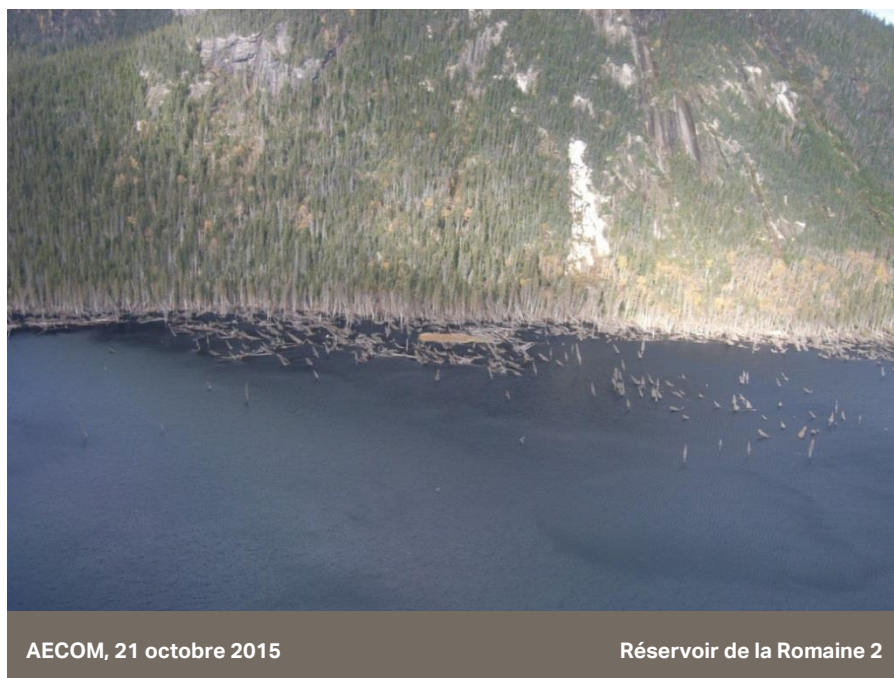
Disparition progressive de l'étendue d'arbres émergents avec diminution significative de la densité d'arbres résiduels, déplacement et/ou densification des accumulations de débris ligneux sur la berge et déplacement d'une tourbière flottante

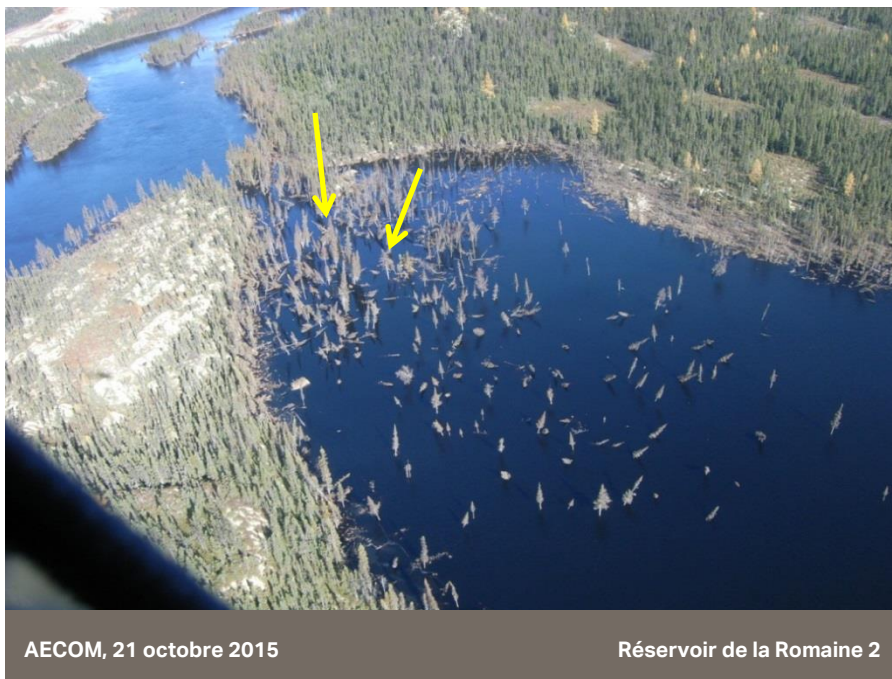
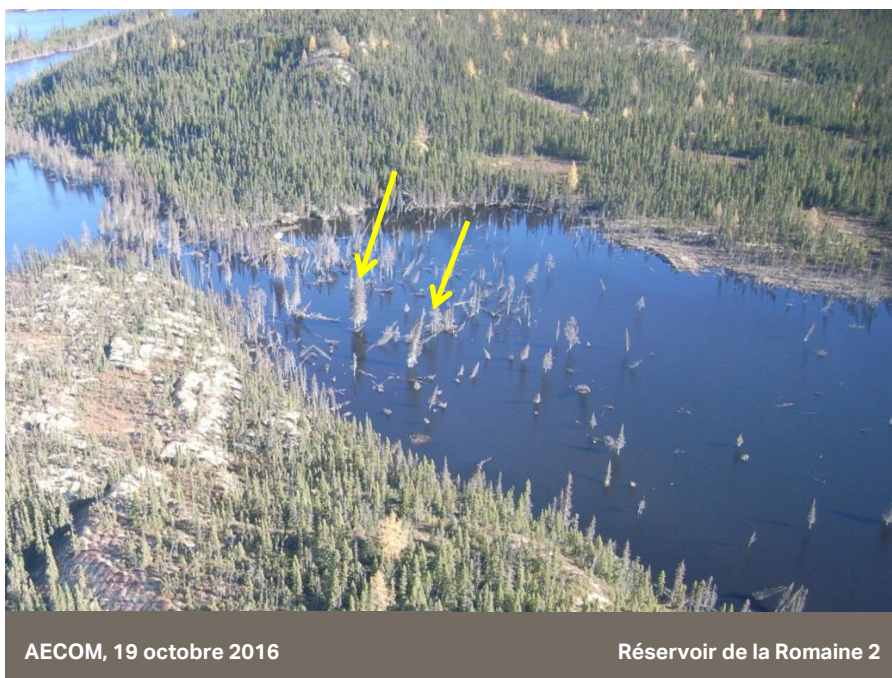
Diminution de la densité des arbres émergents résiduels au PK 152,4 de la rive est du réservoir de la Romaine 2

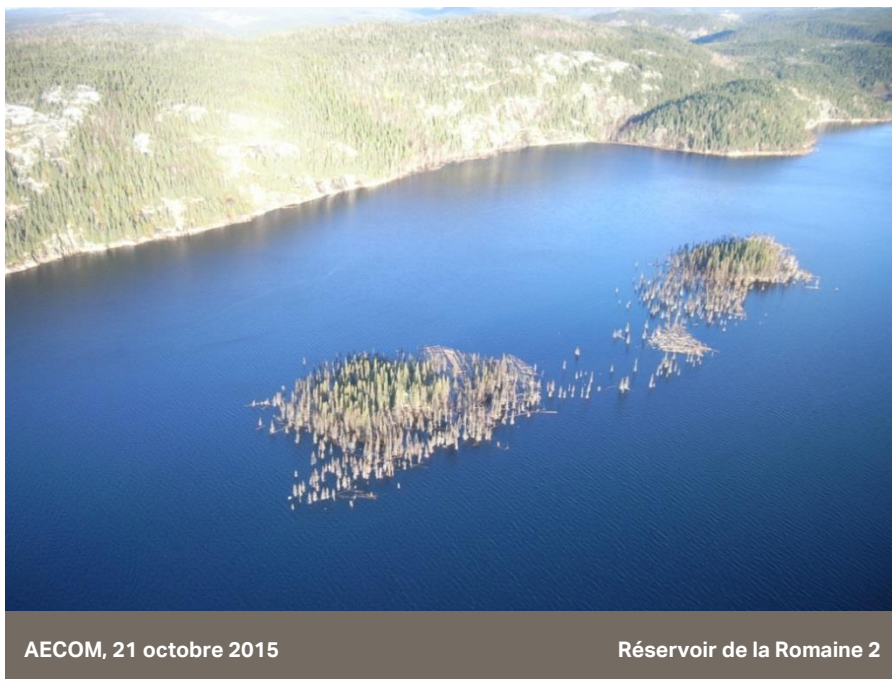
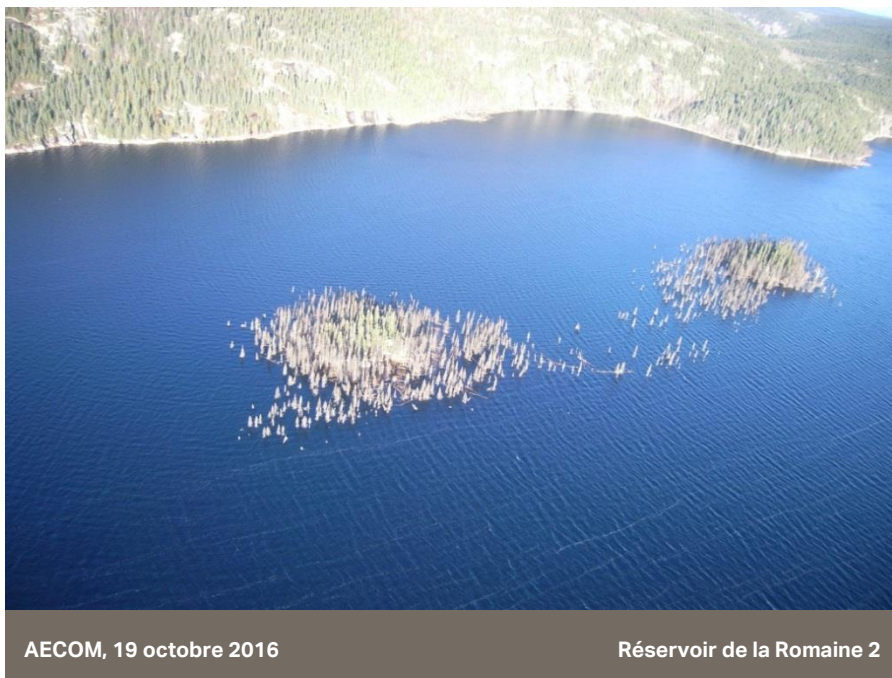
Diminution progressive de la densité des arbres résiduels à l'intérieur d'une étendue de végétation émergente et disparition d'une masse de débris ligneux flottants

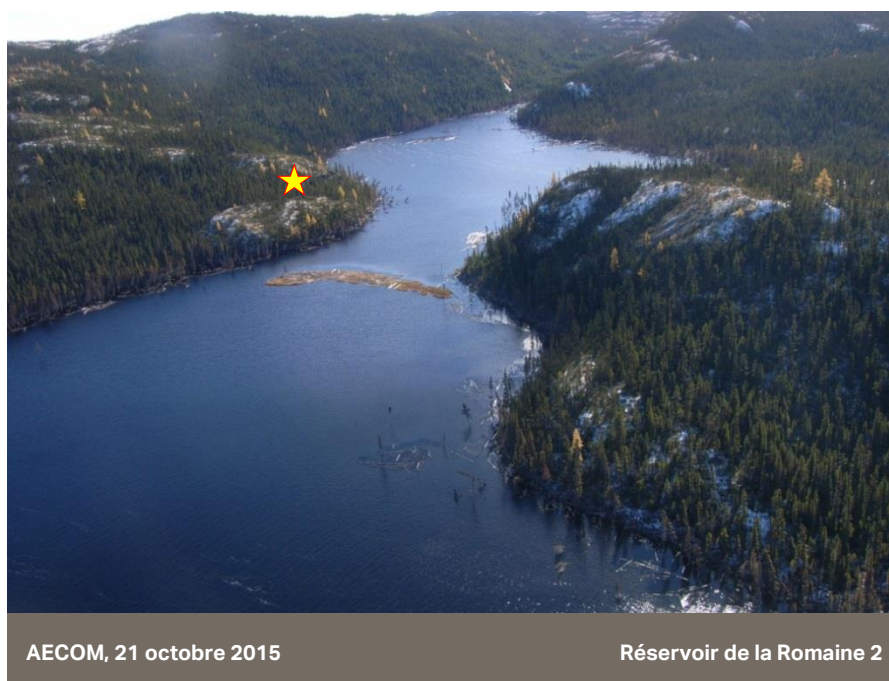
Photo 79 (série) **Tourbière flottante en déplacement puis stabilisée vers l'intérieur d'une baie sous l'effet des vents dominants, disparition progressive des arbres émergents résiduels, création/migration de masses et transformation de masses en cordons sur rive**
