Complexe de la Romaine

Suivi des débris ligneux et des tourbières flottantes des réservoirs de la Romaine 1, 2 et 3

Suivi environnemental 2019 en phase exploitation

Réf. Hydro-Québec : 21273-19085
Réf. AECOM : 60613688

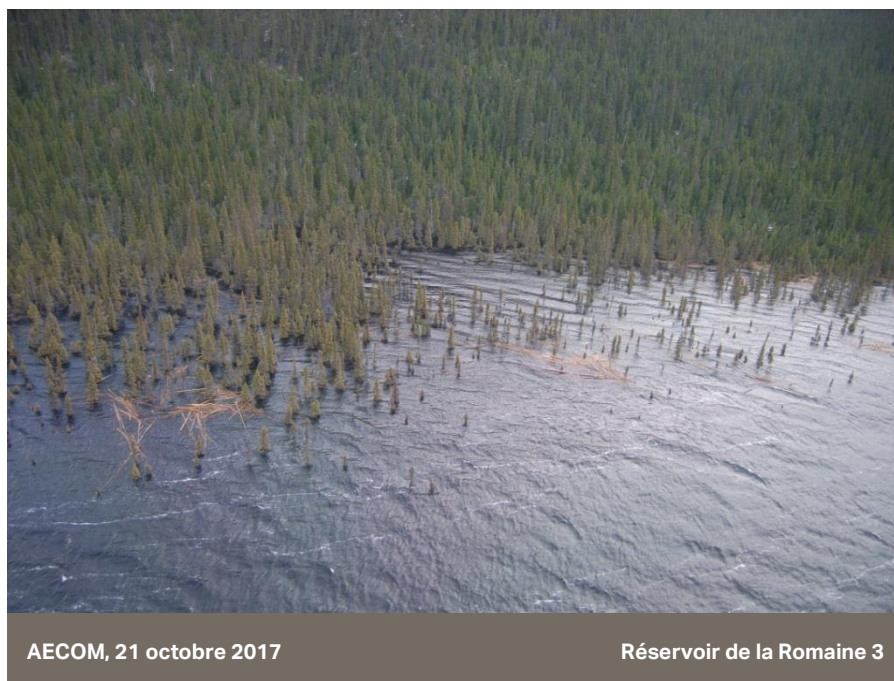
Photo 81 (série) **Évolution d'un peuplement d'arbres émergents résiduels où l'on notait aucune mortalité en 2017, situé au PK 180 de la rive est du réservoir de Romaine 3**

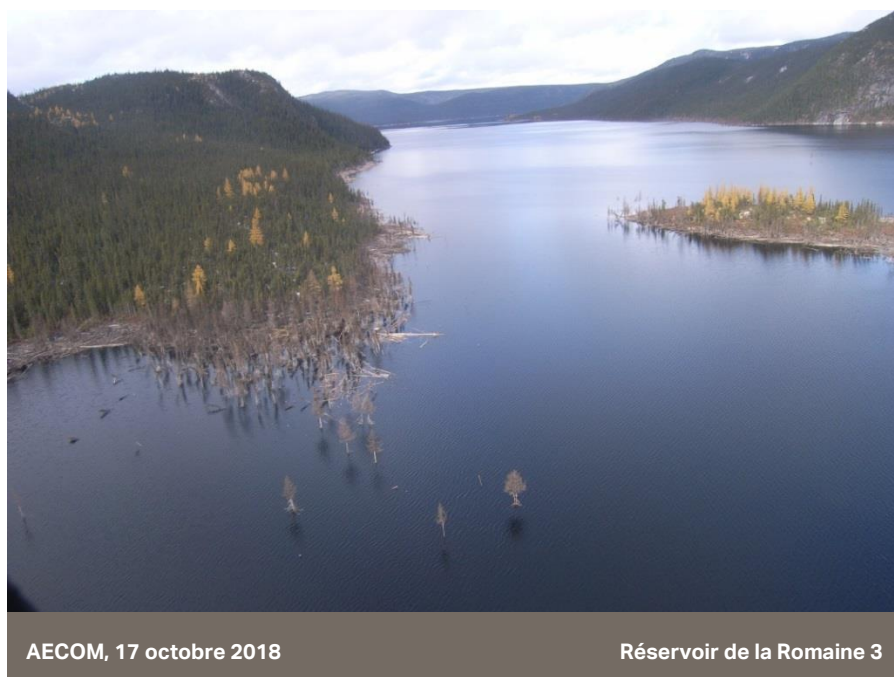
Évolution d'un peuplement d'arbres émergents résiduels sans débris au profit de zones d'arbres émergents avec débris et arbres renversés (réservoir de la Romaine 3)

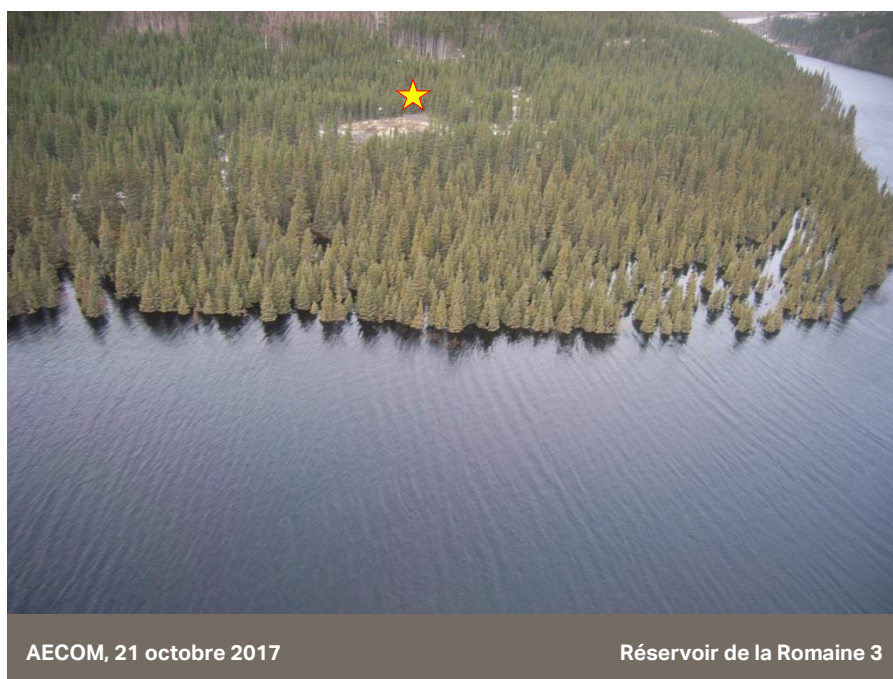
Apparition des signes de la mortalité des arbres émergents et d'arbres renversés au fil du temps sans débris et disparition progressive de certains arbres renversés (réservoir de la Romaine 3)

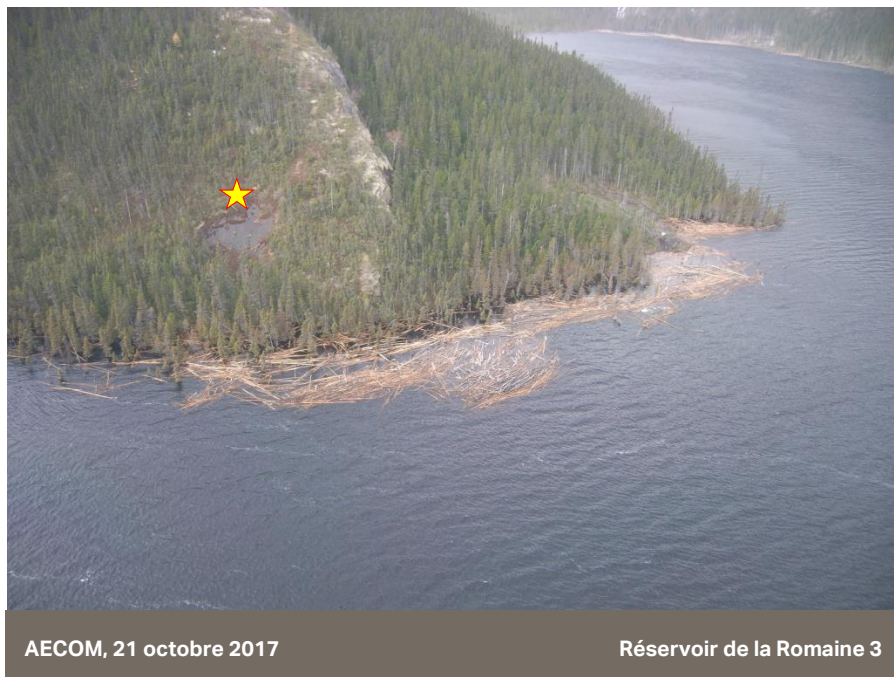
Disparition des masses de débris et des arbres émergents au fil du temps et même des cordons de débris (réservoir de la Romaine 3)

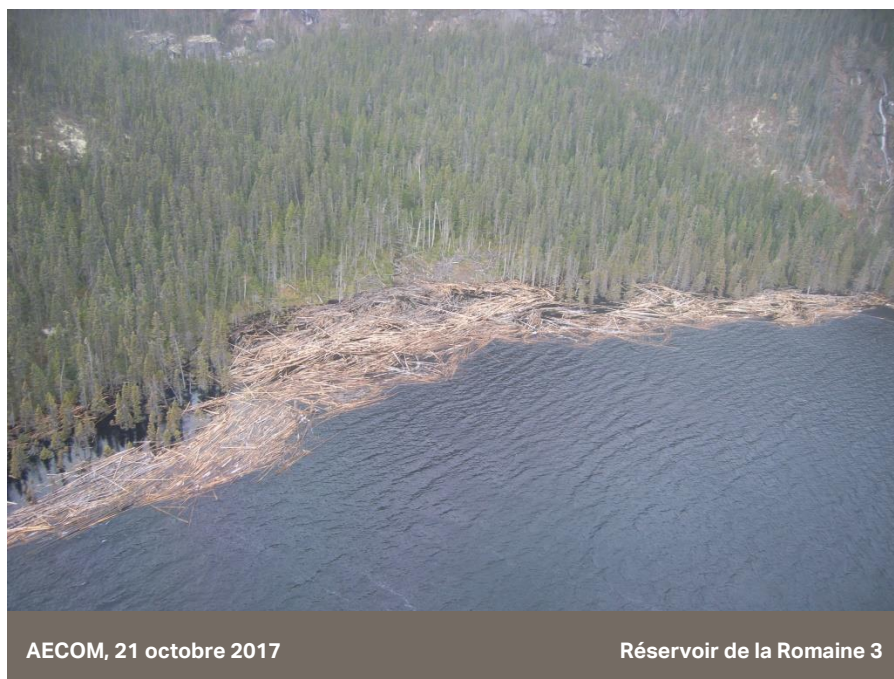
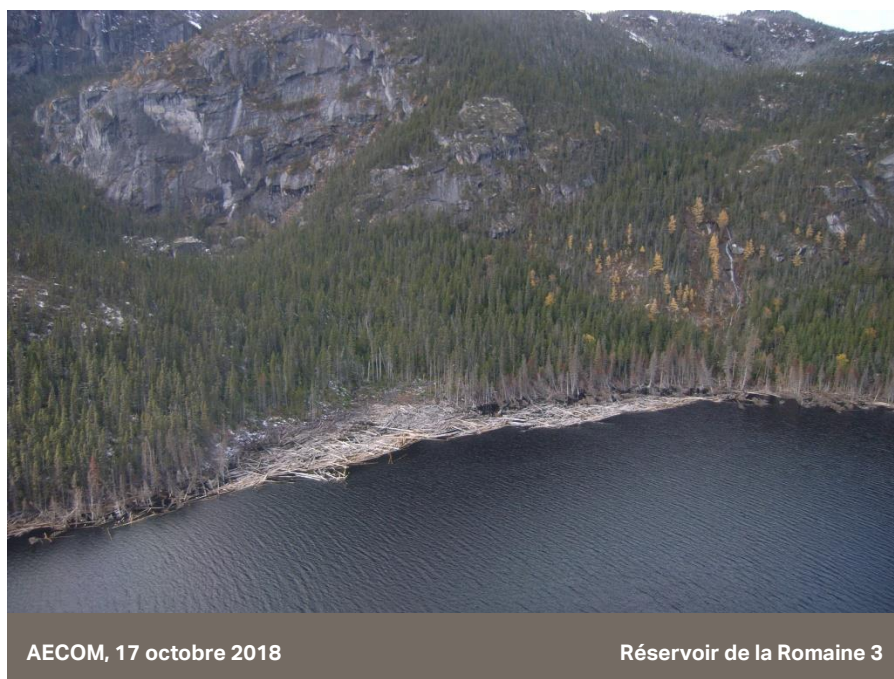
Photo 88 (série) Compaction d'une masse de débris au fil du temps (réservoir de la Romaine 3)
