COMPLEXE ROMAINE – AMÉNAGEMENT DE MILIEUX HUMIDES

RAPPORT SUR LA CONFORMITÉ DES TRAVAUX

ÉTANG MASSEKU (R03-5A-SUD), ÉTANG DU MISTA (P-53), ÉTANG DU TILL (R03-5C-EST)

OCTOBRE 2023

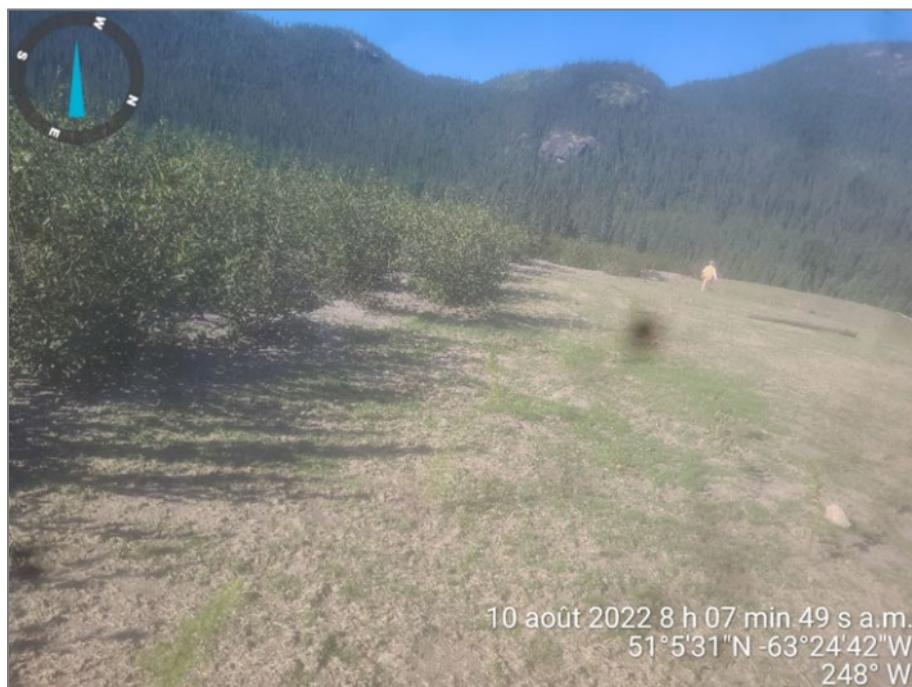
Photo 9 Étang du Till (11-08-2022) – Plantation de mélèze en rang

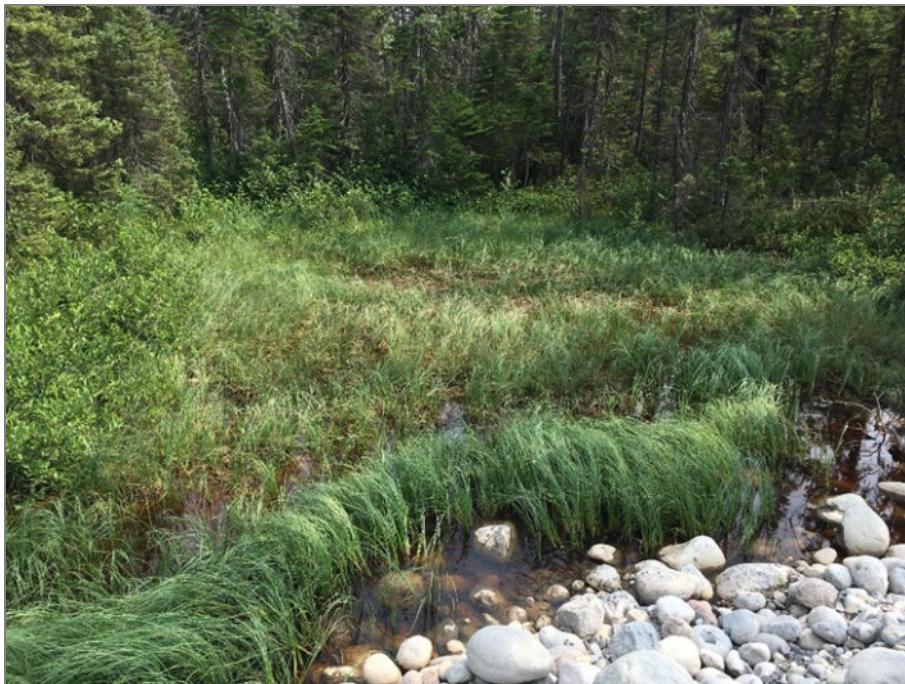
Photo 11 Étang Masseku (15-08-2018) – Réserve de plantes aquatiques 1 le long du chemin d'accès RO3-5A-Sud

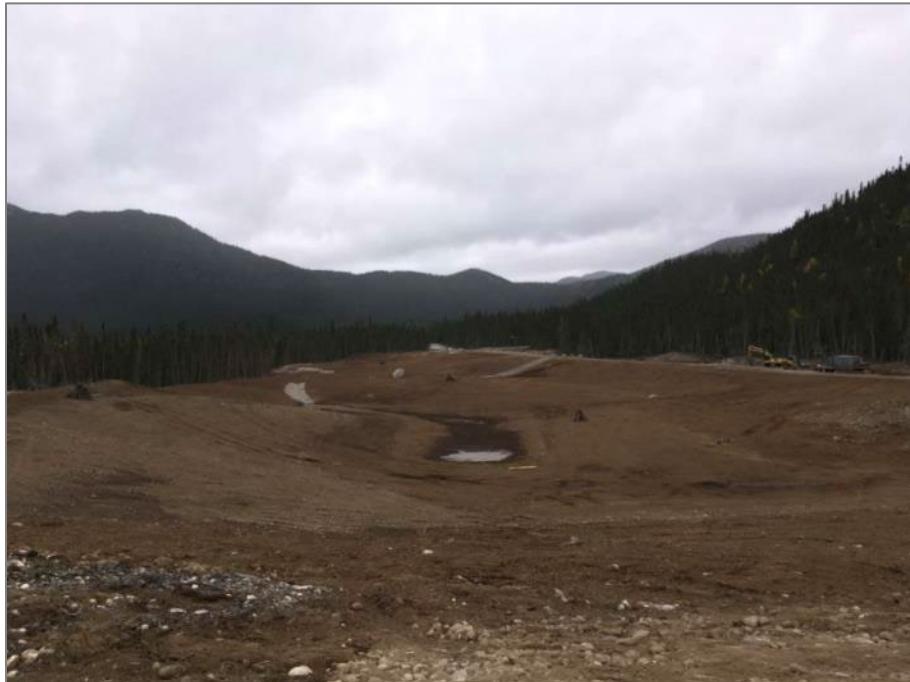
Photo 12 Masseku (03-10-2018) – Vue d'ensemble (zone 1 en avant-plan)

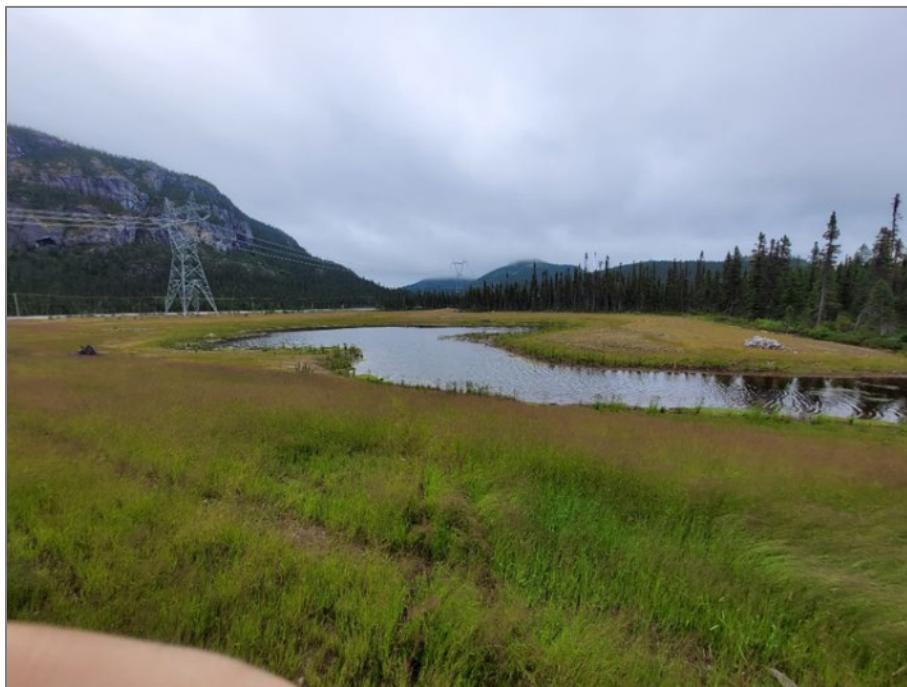
Photo 14 Étang du Mista (11-08-2022) – Vue d'ensemble de l'étang fini à 100 %

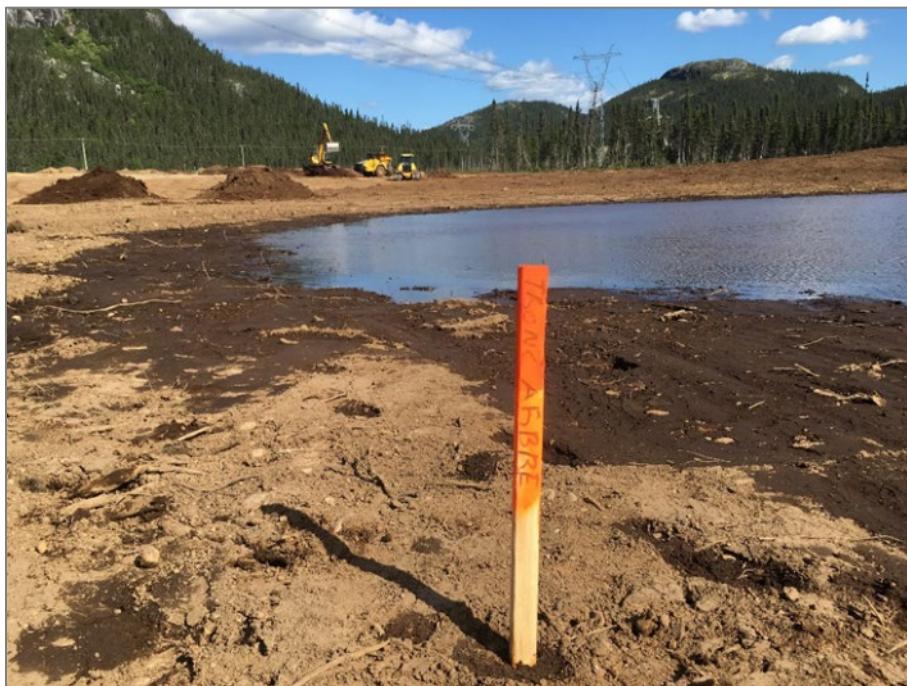
Photo 15 Mista (05-09-2018) – Emplacement révisé pour l'amas de pierres et le tronc d'arbre (reculé d'environ 3-5 m de la ligne des hautes eaux du plan d'eau sud)

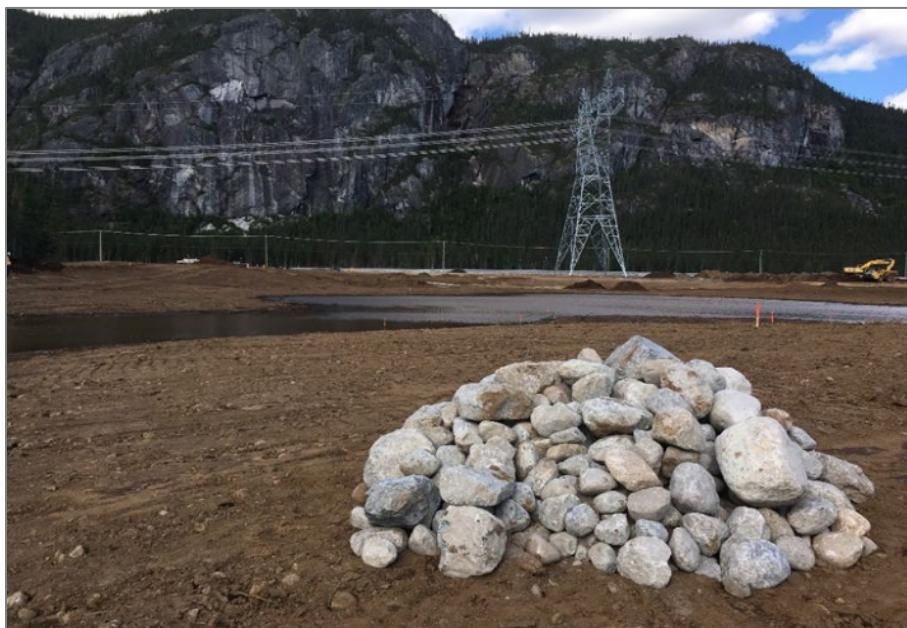
Photo 16 Étang du Mista (04-09-2018) – Amas de pierres d'une hauteur minimale de 0,5 m et un diamètre minimal de 2 m

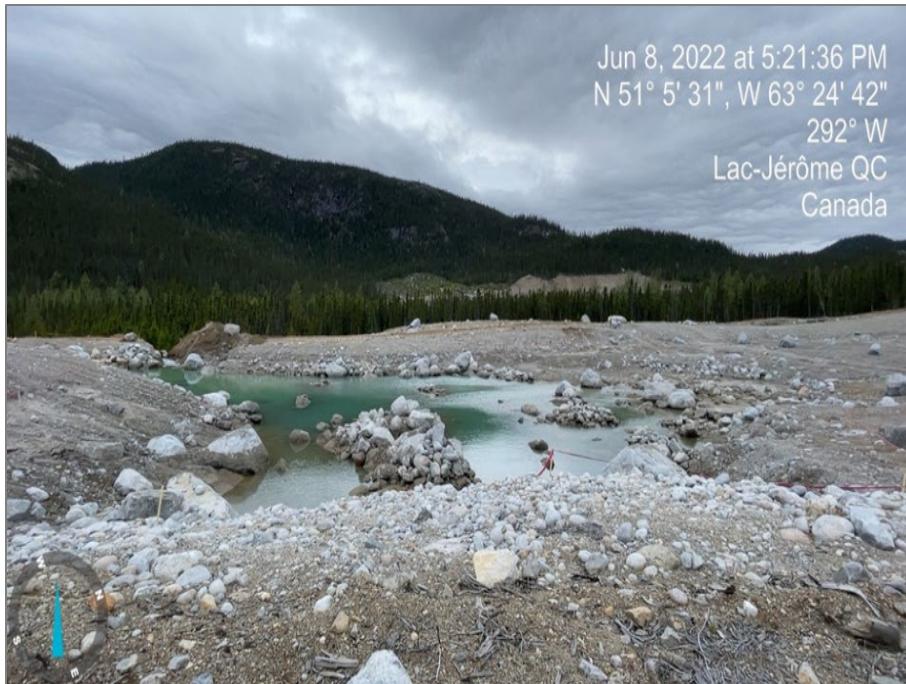
Photo 18 Étang du Till (2022-06-08) – Vue panoramique de la zone 1

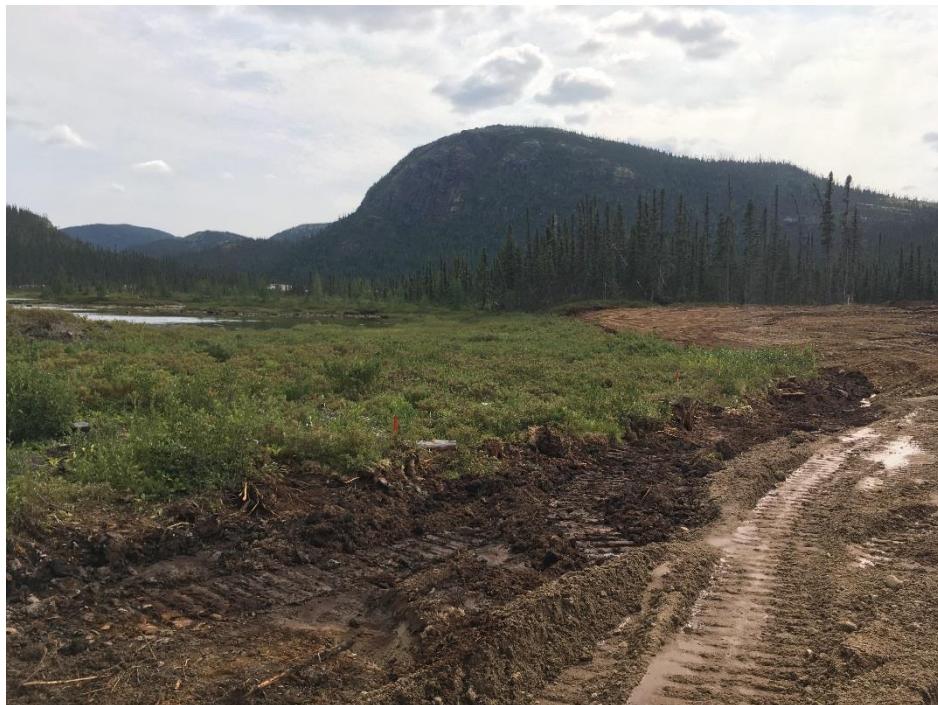
PHOTO 10 Mista (21-08-2018) : Danger d'enlisement observé en périphérie du milieu humide sis à l'est du site d'aménagement de l'étang Mista. Une affiche et un ruban rouge seront installés incessamment pour indiquer le danger et la présence d'eau.

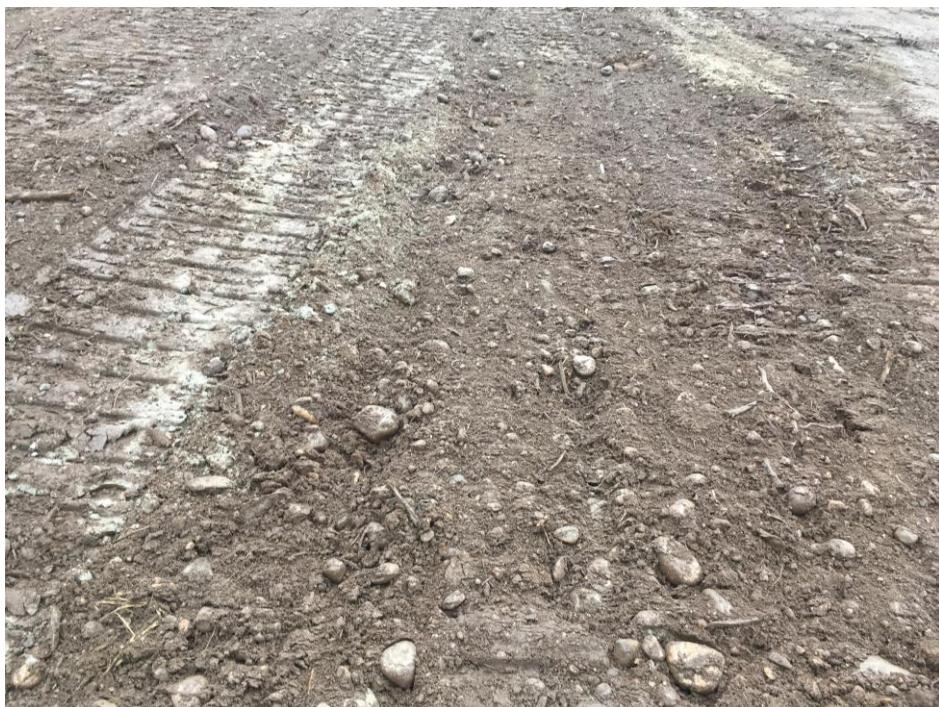
PHOTO 8 Masseku (26-09-2018) : Les zones de dépôt de matériaux au-dessus de l'élévation 250 m qui comporte suffisamment de matière organique (6-30 %) ont été nivelées au T.N. seulement pour conserver la T.V. de qualité pour les milieux humides et hydriques sous la barre du 250 m

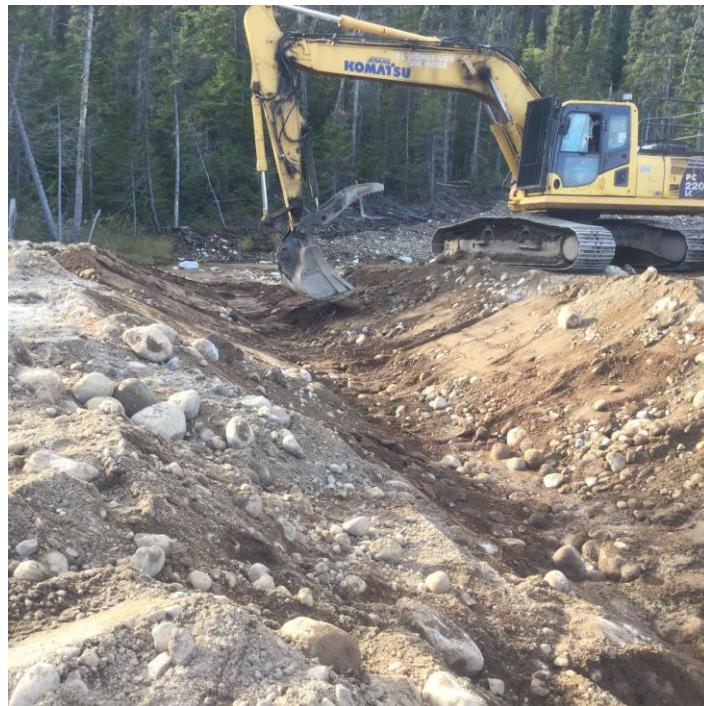
PHOTO 3 Masseku (29-09-2018) : Enlèvement du ponceau temporaire endommagé et aménagement du canal empierré en travers du chemin d'accès RO3-5A-Sud, entre les zones humides 2 et 4

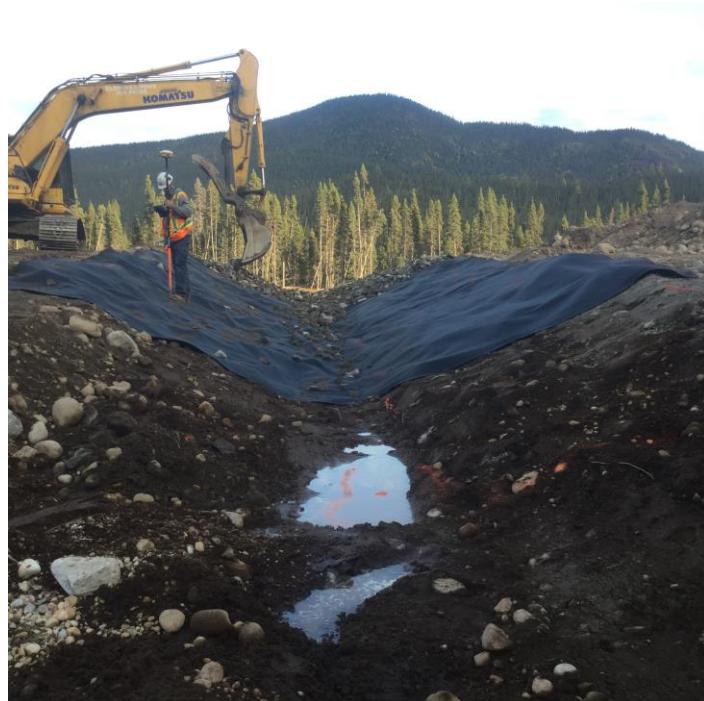
PHOTO 4 Masseku (29-09-2018) : Enlèvement du ponceau temporaire endommagé et aménagement du canal empierré en travers du chemin d'accès RO3-5A-Sud, entre les zones humides 2 et 4 (enrochement, membrane de type II)

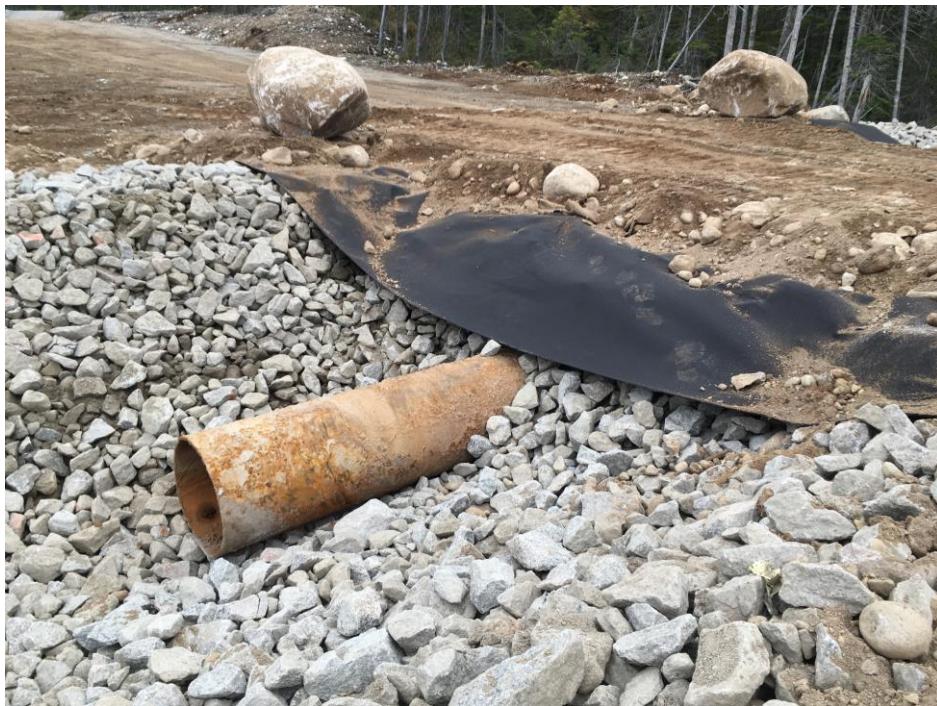
PHOTO 5 Masseku (03-10-2018) : Construction d'un nouveau ponceau temporaire et facilement rétractable par-dessus le fond conformément aménagé du canal empierré en travers du chemin d'accès RO3-5A-Sud, entre les zones humides 2 et 4

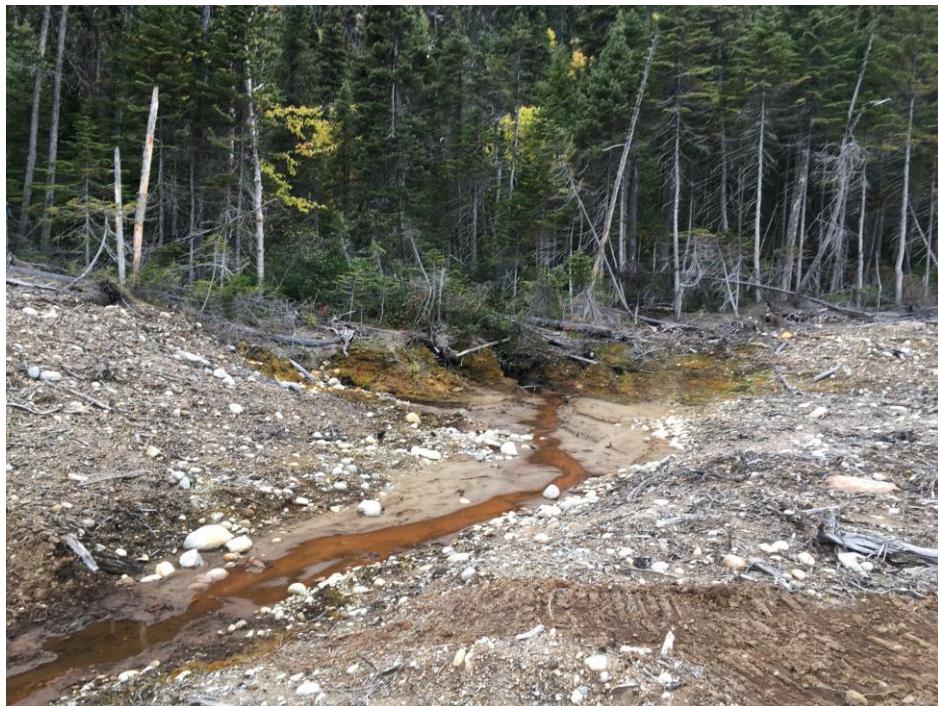
PHOTO 23 Masseku (03-10-2018) : Nivelage de la surface autour du marécage de la zone humide 4 qui comporte beaucoup d'inégalités et de roches (photo 24)

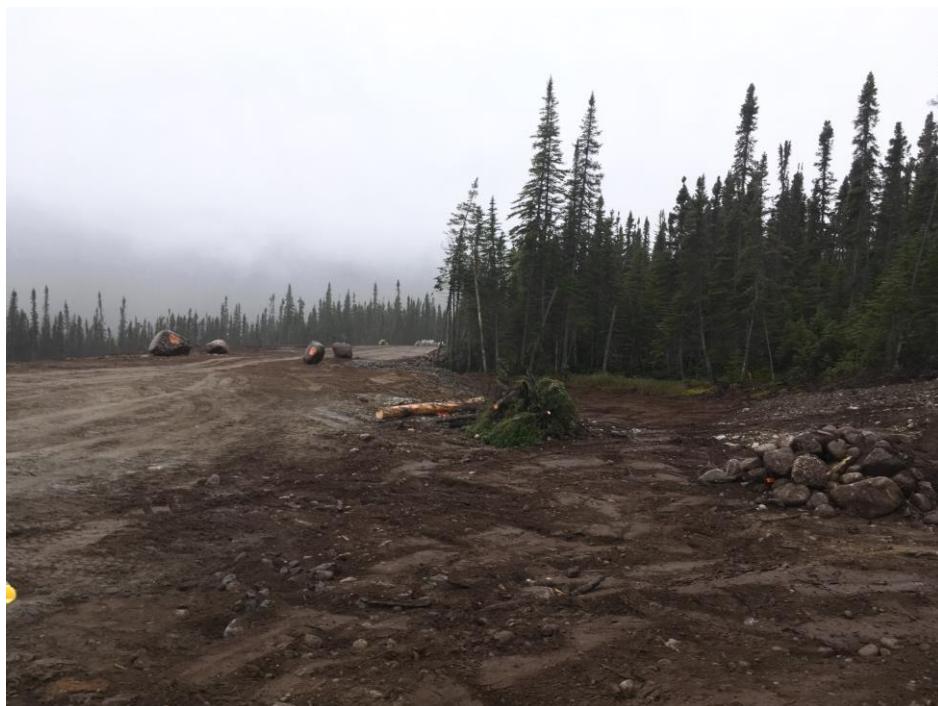
PHOTO 24 Masseku (04-10-2018) : Nivelage de la surface autour du marécage de la zone humide 4 qui comporte beaucoup d'inégalités et de roches (photo 24)

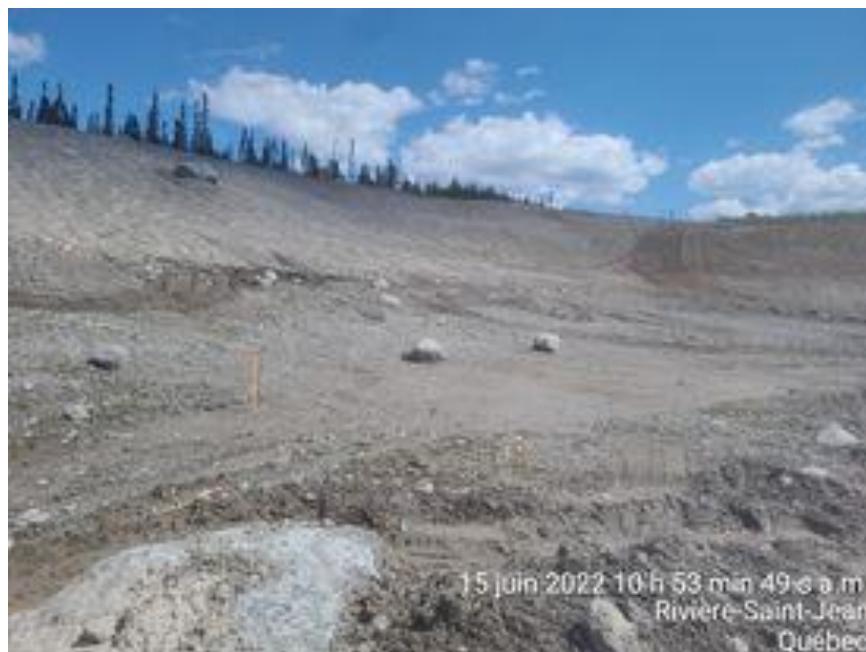
PHOTO 4 Étang du Till (15-06-2022) : plateau zone 3 trop humide. Futur drain qui devra être installé à cet emplacement pour drainer la zone

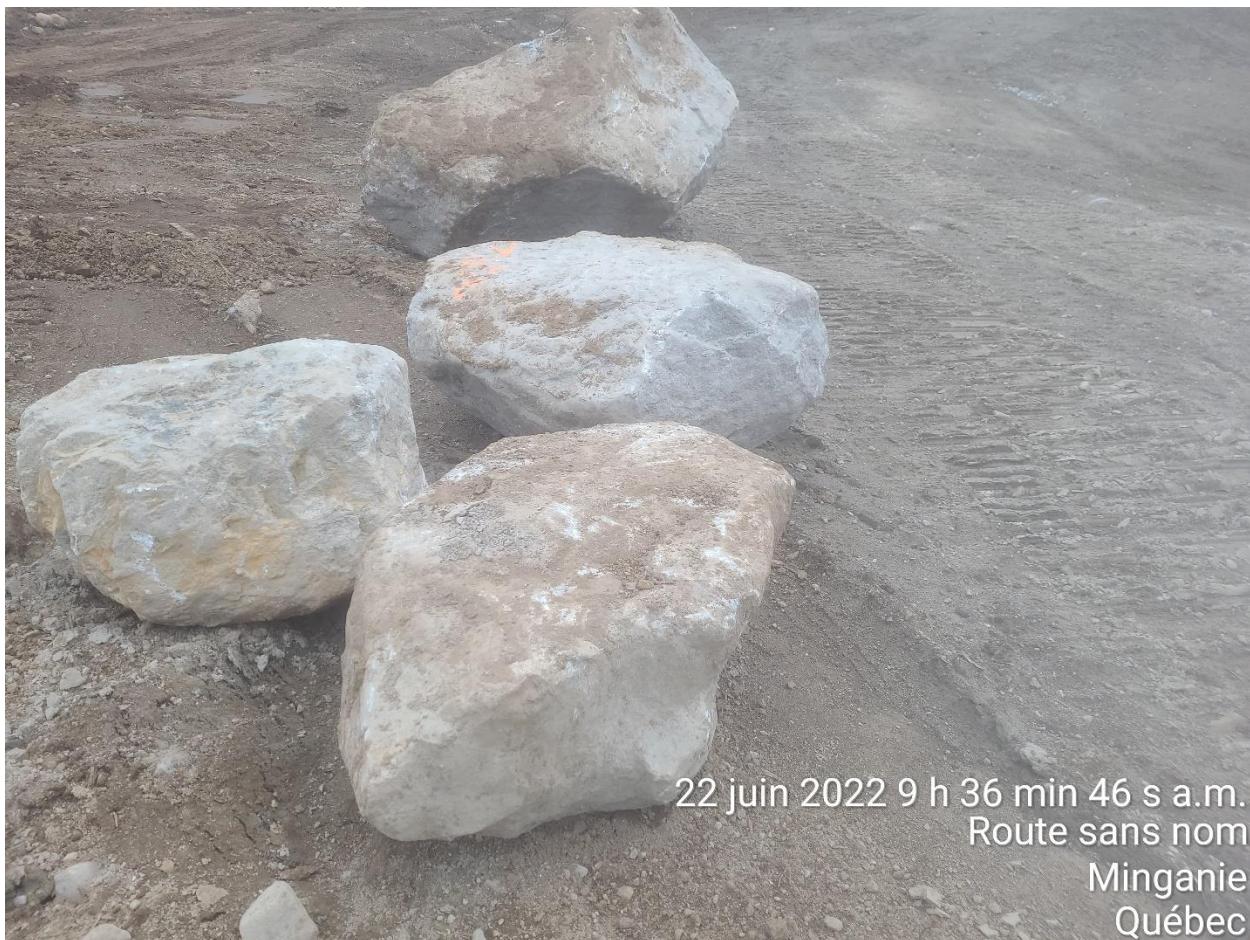
PHOTO 6 Étang du Till (22-06-2022): Observation du commencement d'accumulation de roches plates pour les futurs aménagements fauniques. Dimensions conformes au devis.

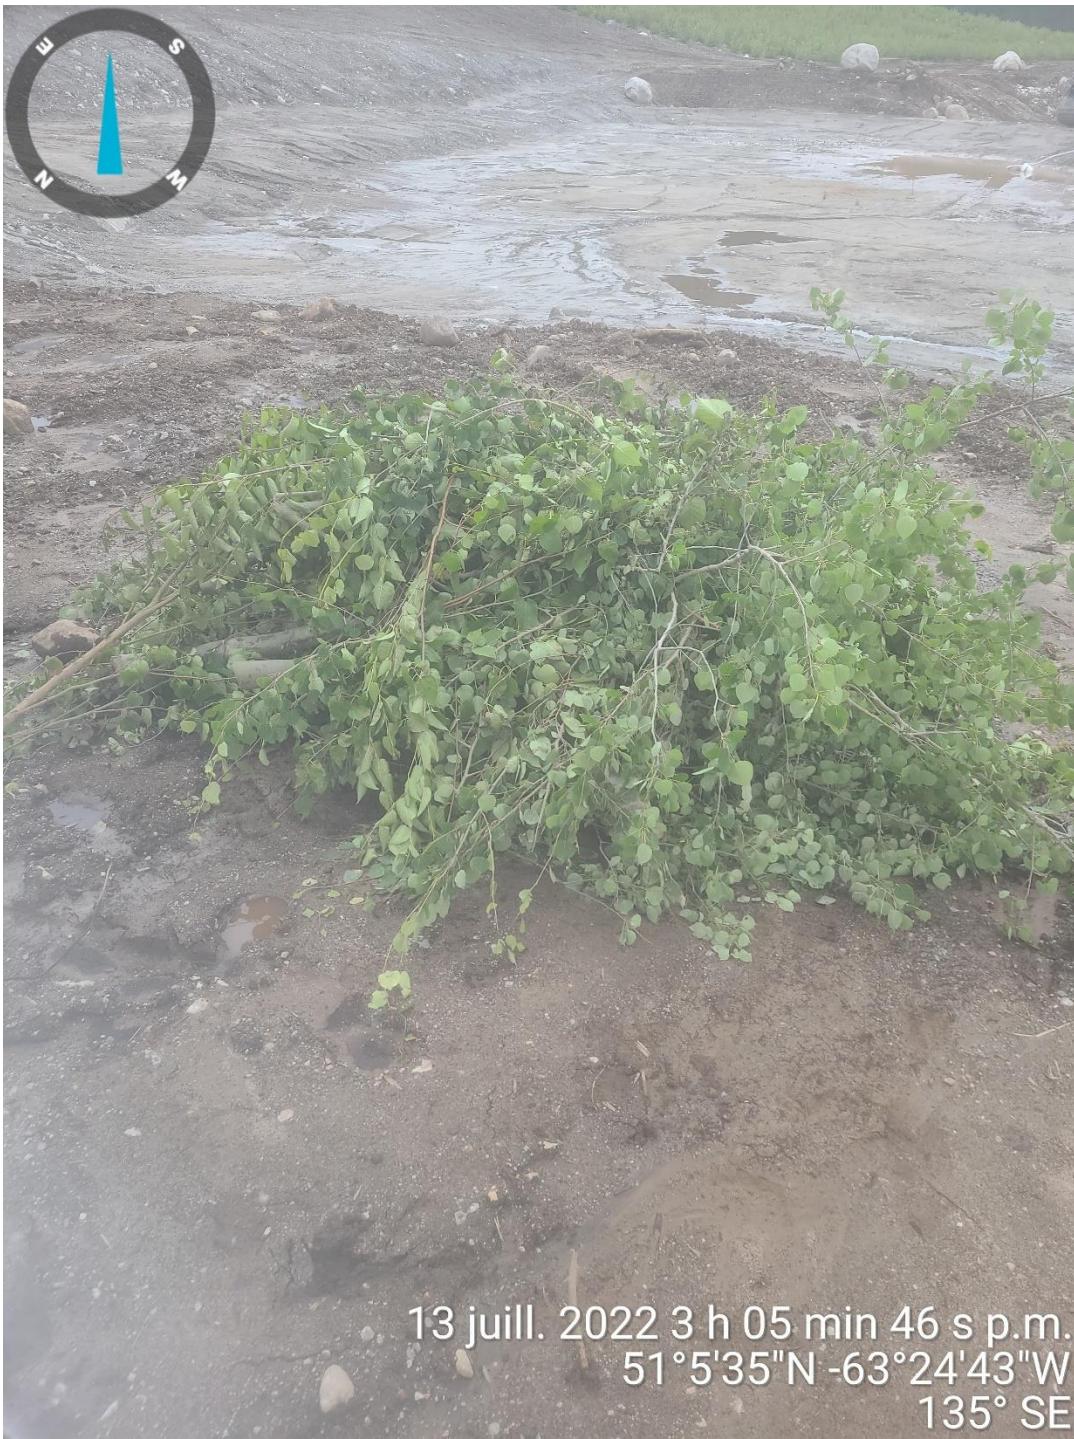
PHOTO 6 Till (13-07-2022): Amas de branche 100% feuillus, Nord de la zone 2. Diamètre des branches: 50% de 1,5" à 2" et 50% de 3,5" à 4" dû au manque de ressources de feuillus proches

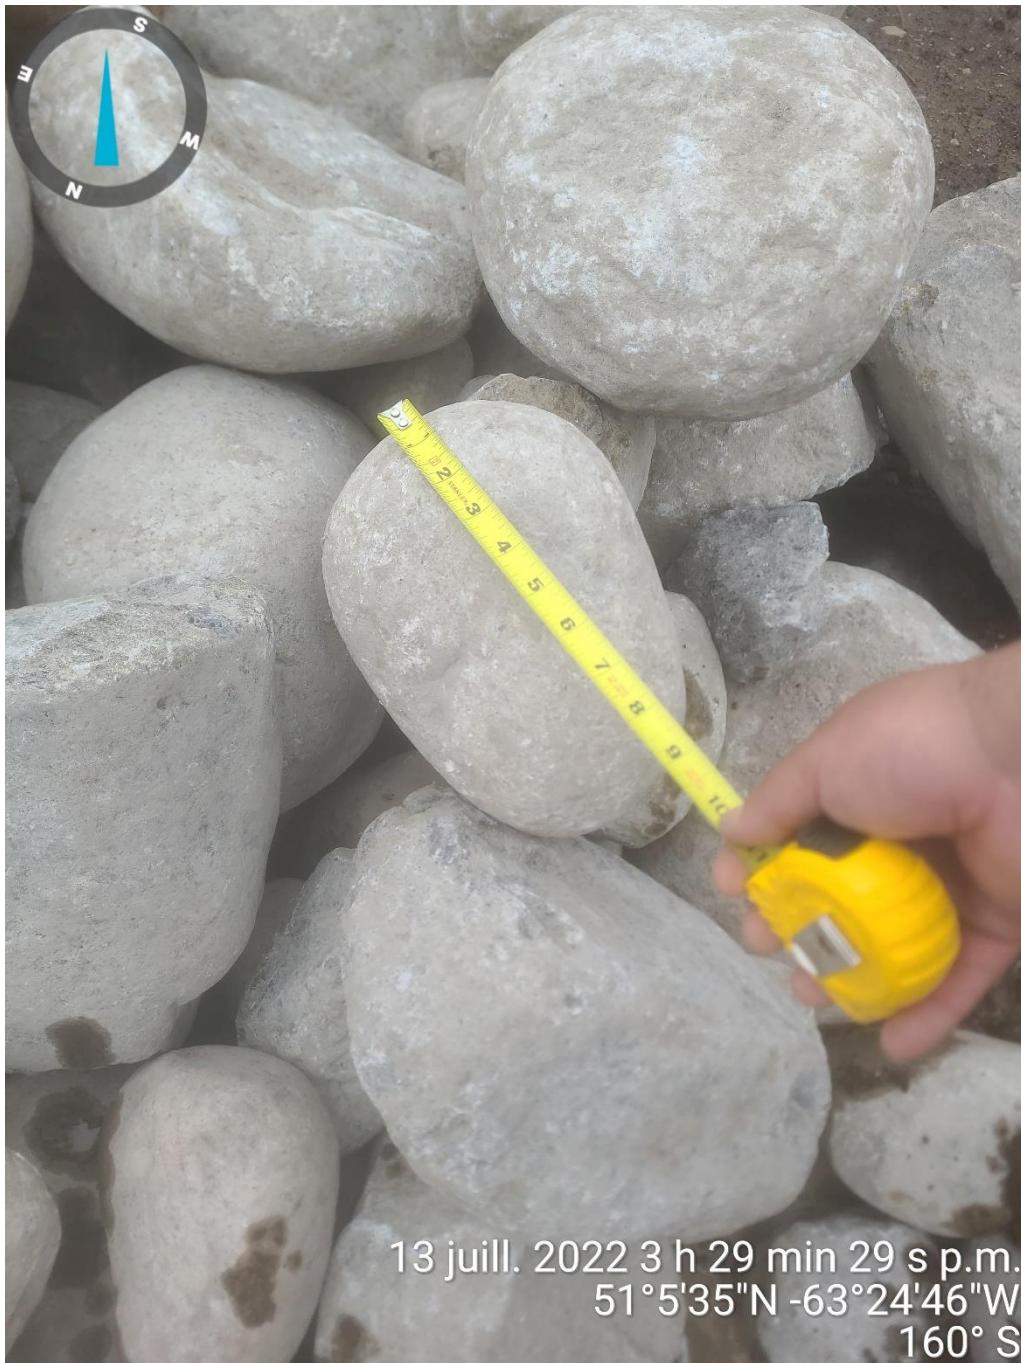
PHOTO 9 Till (13-07-2022): Amas de pierres, zone 3 au Nord-Est. Diamètre des pierres (200 à 400 mm) conforme

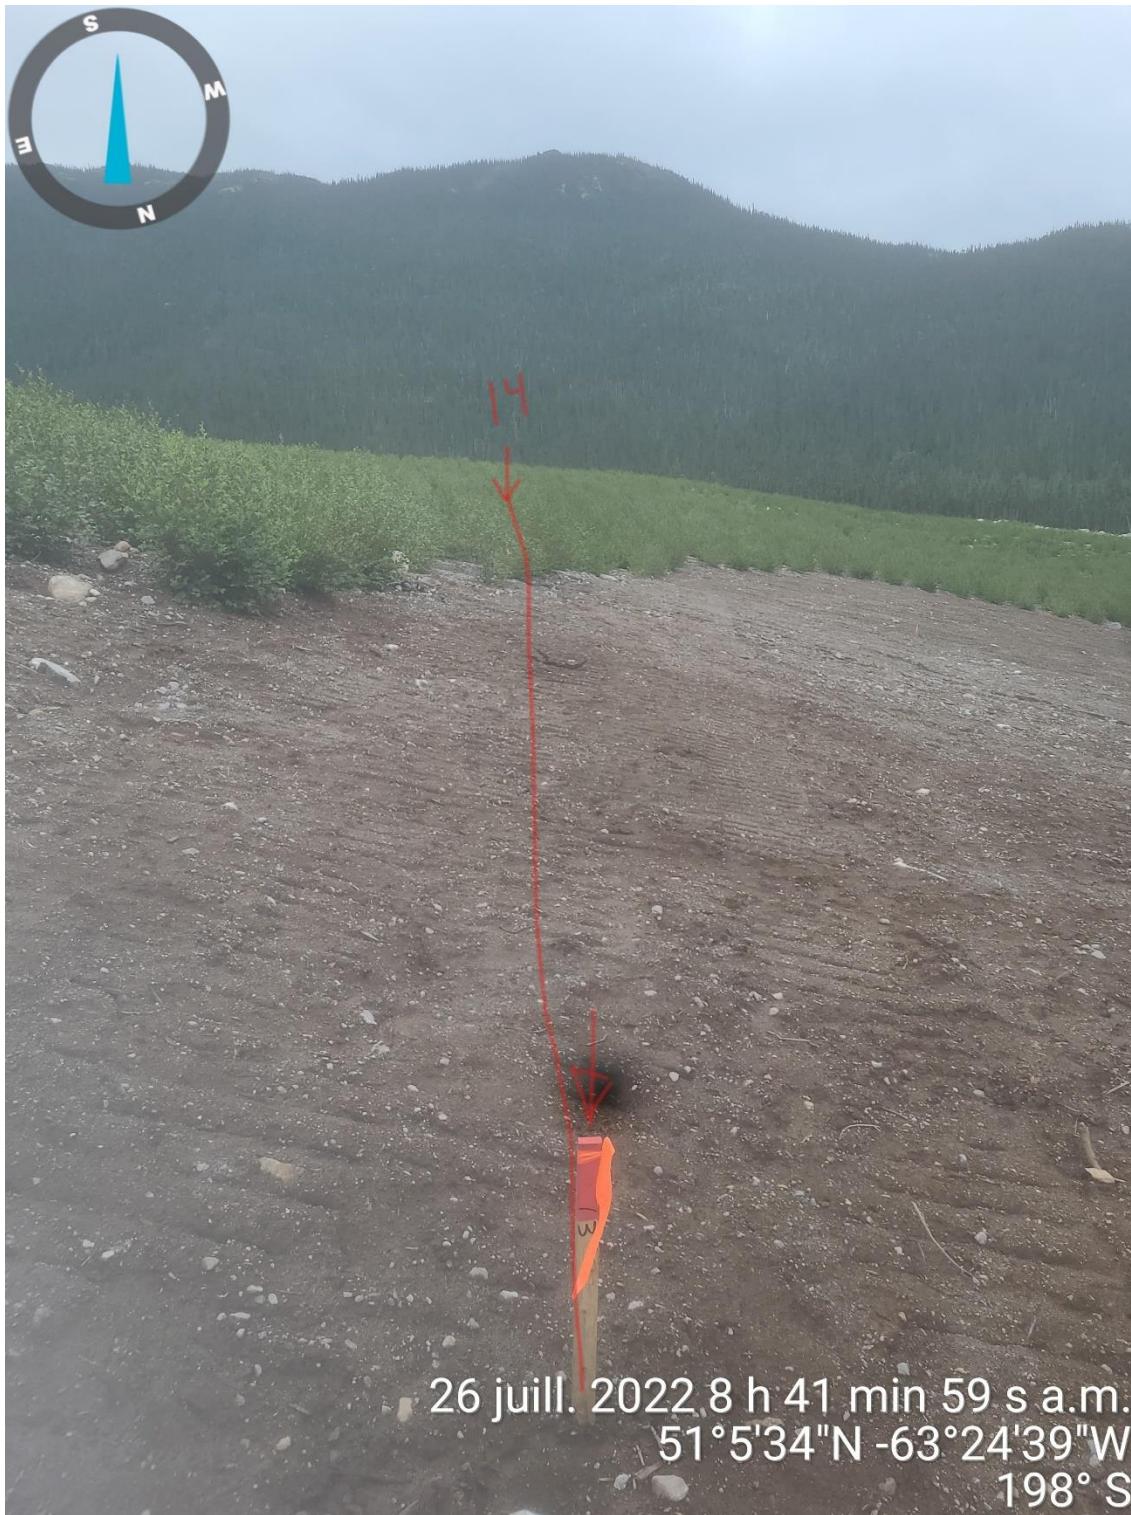
PHOTO 9 Étang du Till (26-07-2022) Observation de l'emplacement, qui entre en conflit avec la plantation d'aulnes présente, désigné pour la plantation No 13-14 selon les plans.

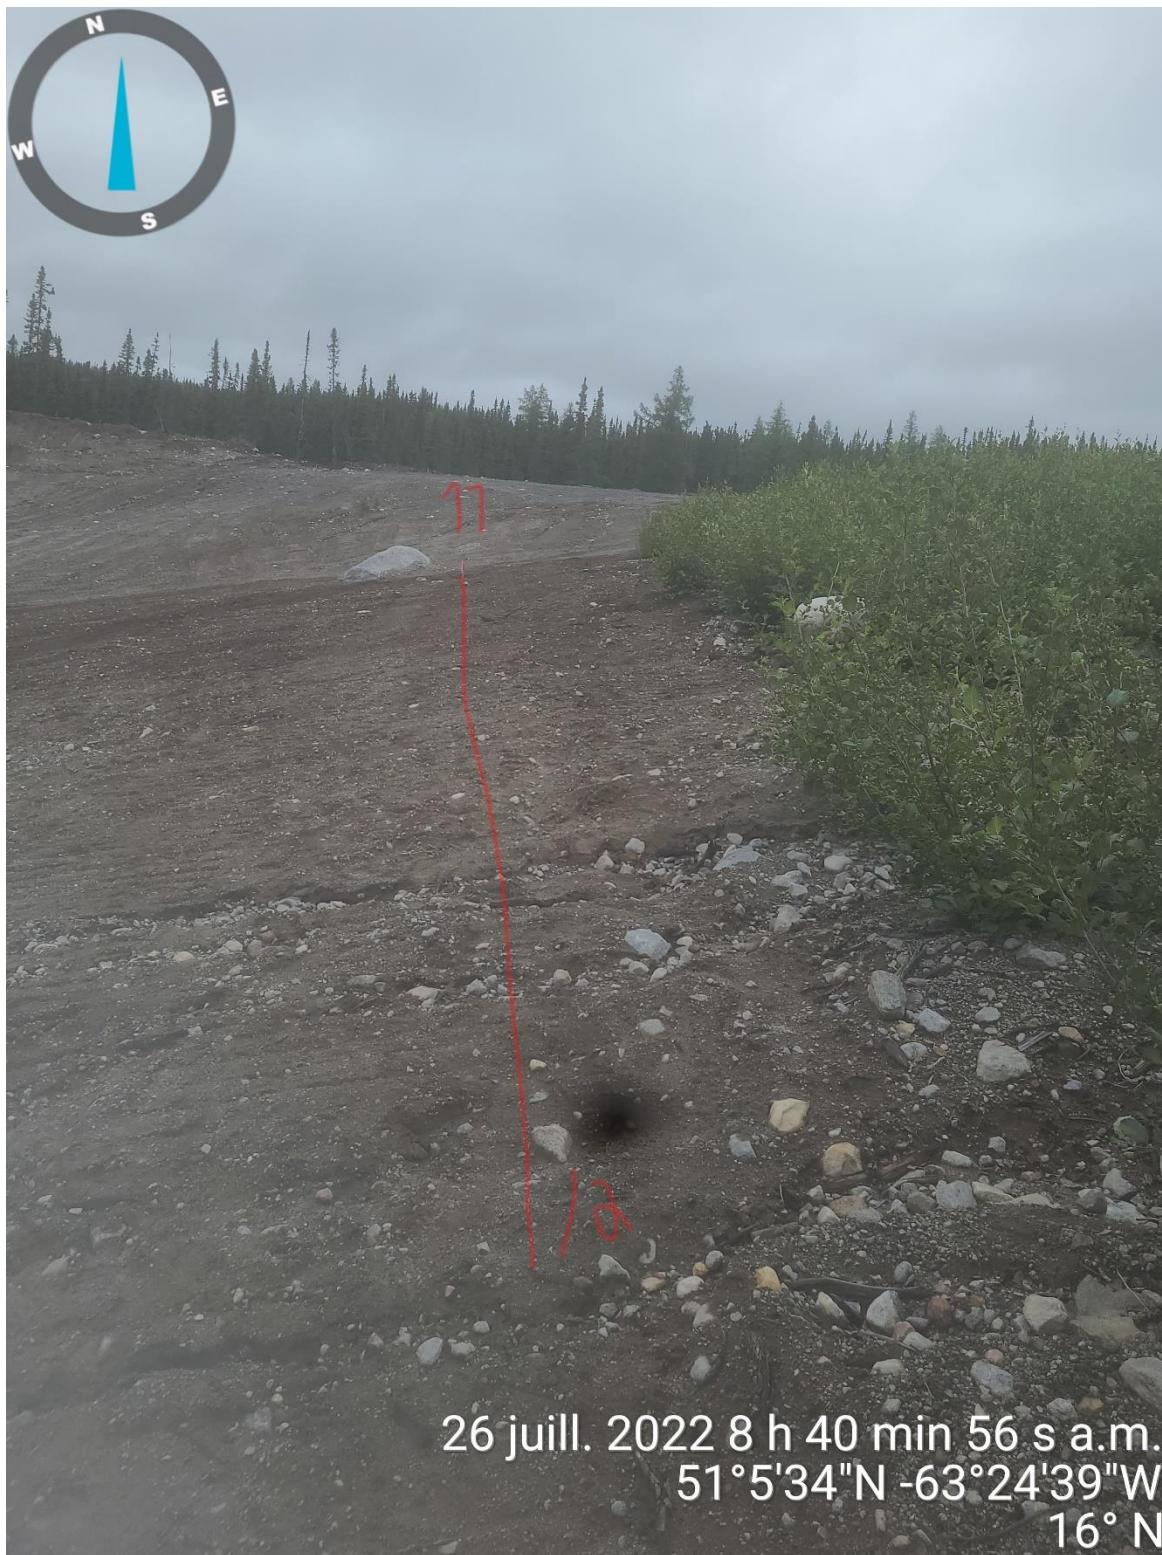
PHOTO 10 Étang du Till (26-07-2022) Observation du nouvel emplacement désigné pour la plantation No 11-12.

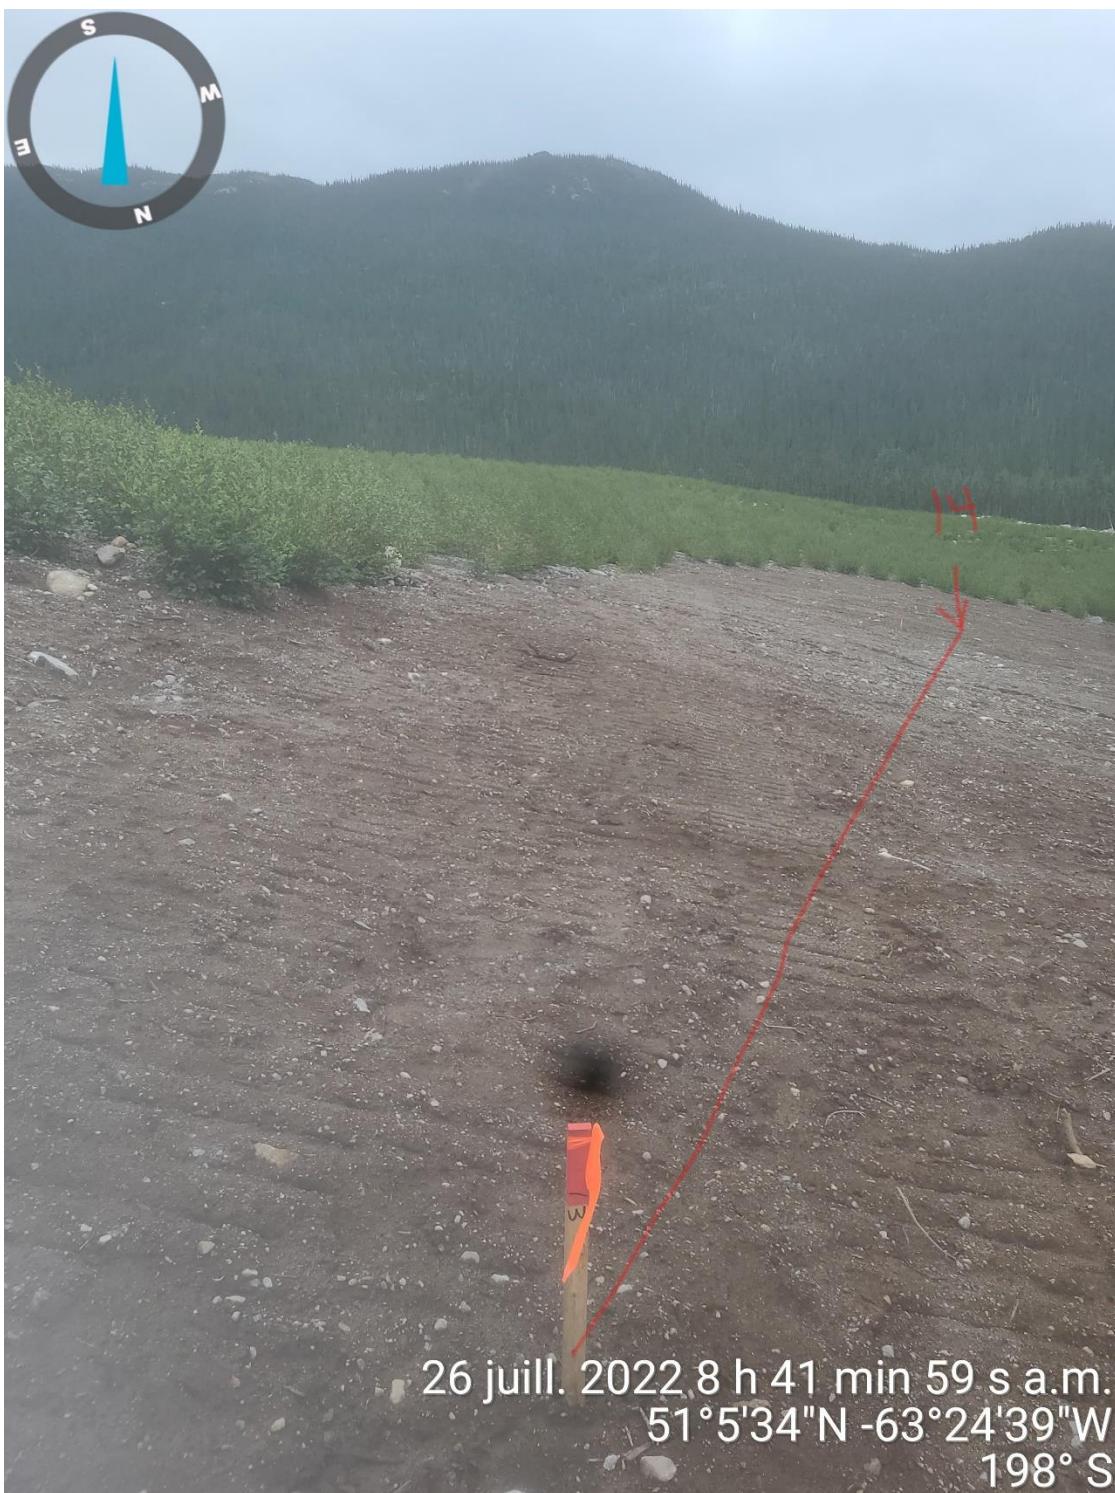
PHOTO 11 Étang du Till (26-07-2022) Observation du nouvel emplacement désigné pour la plantation No 13-14

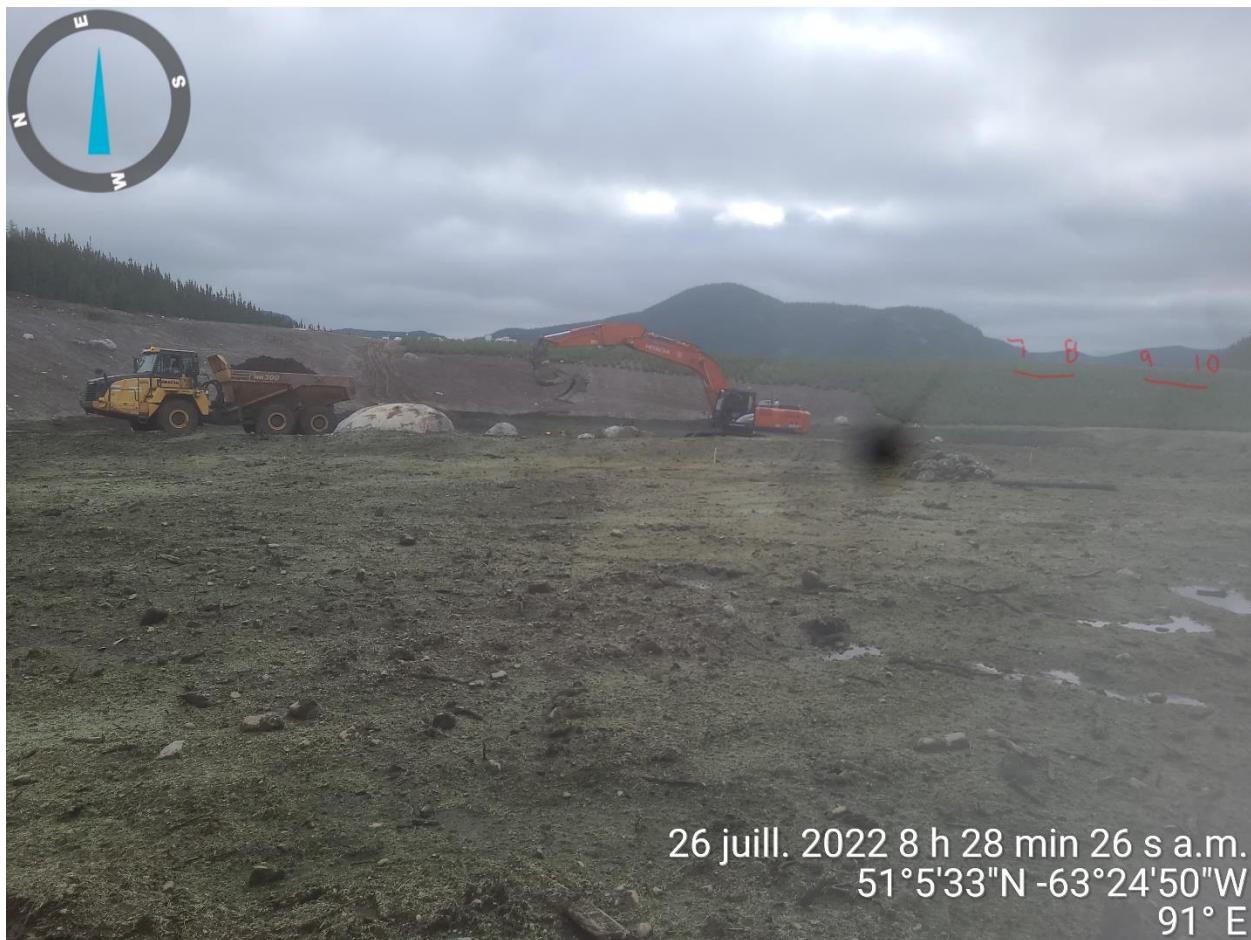
PHOTO 12 Étang du Till (26-07-2022) Observation de l'emplacement, qui entre en conflit avec la plantation d'aulnes présente, désigné pour la plantation No 7-8 et No 9-10 selon les plans.

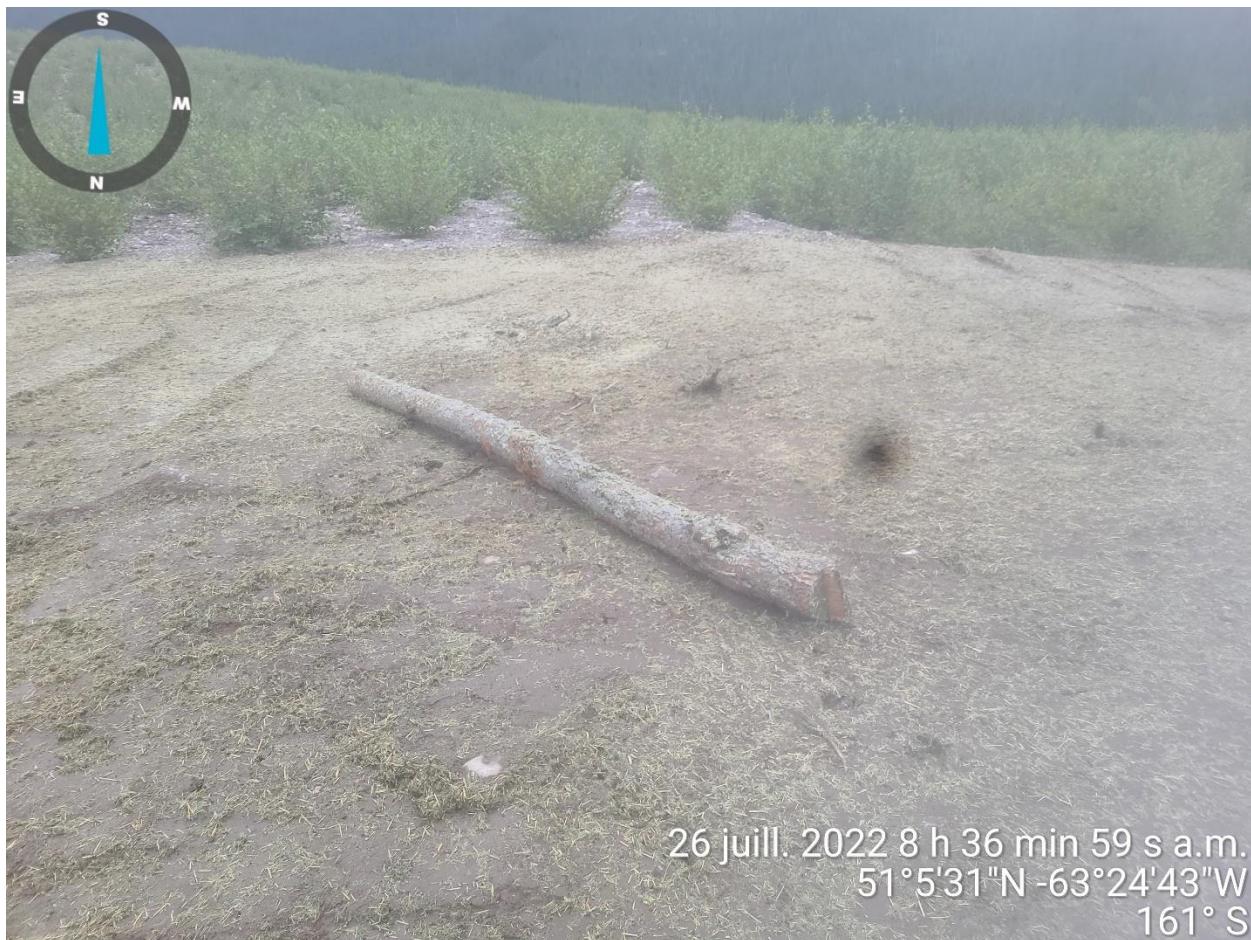
PHOTO 14 Étang du Till (26-07-2022) Tronc d'arbre à l'est du déversoir No 2 ayant les bonnes dimensions

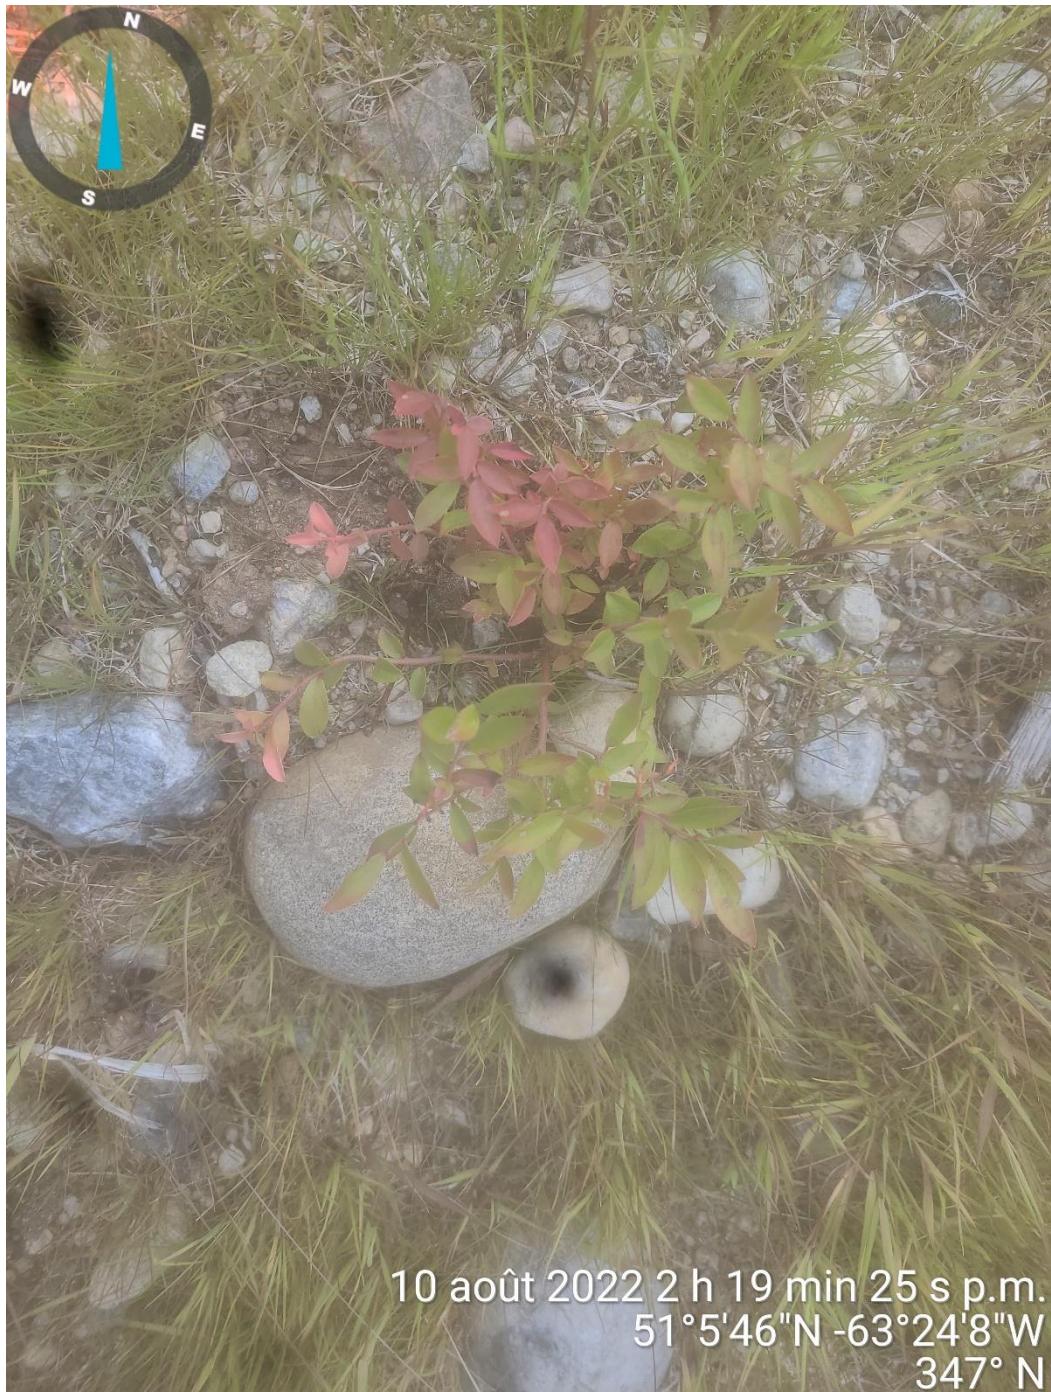
PHOTO 10 Étang du Till (11-08-2022) Plant de Bleuet à feuilles étroites (*Vaccinium angustifolium*) ne respectant pas la taille minimale du devis, car le fournisseur n'avait pas de plus gros plants.
