COMPLEXE ROMAINE – AMÉNAGEMENT DE MILIEUX HUMIDES

RAPPORT SUR LA CONFORMITÉ DES TRAVAUX

ÉTANG MASSEKU (R03-5A-SUD), ÉTANG DU MISTA (P-53), ÉTANG DU TILL (R03-5C-EST)

OCTOBRE 2023

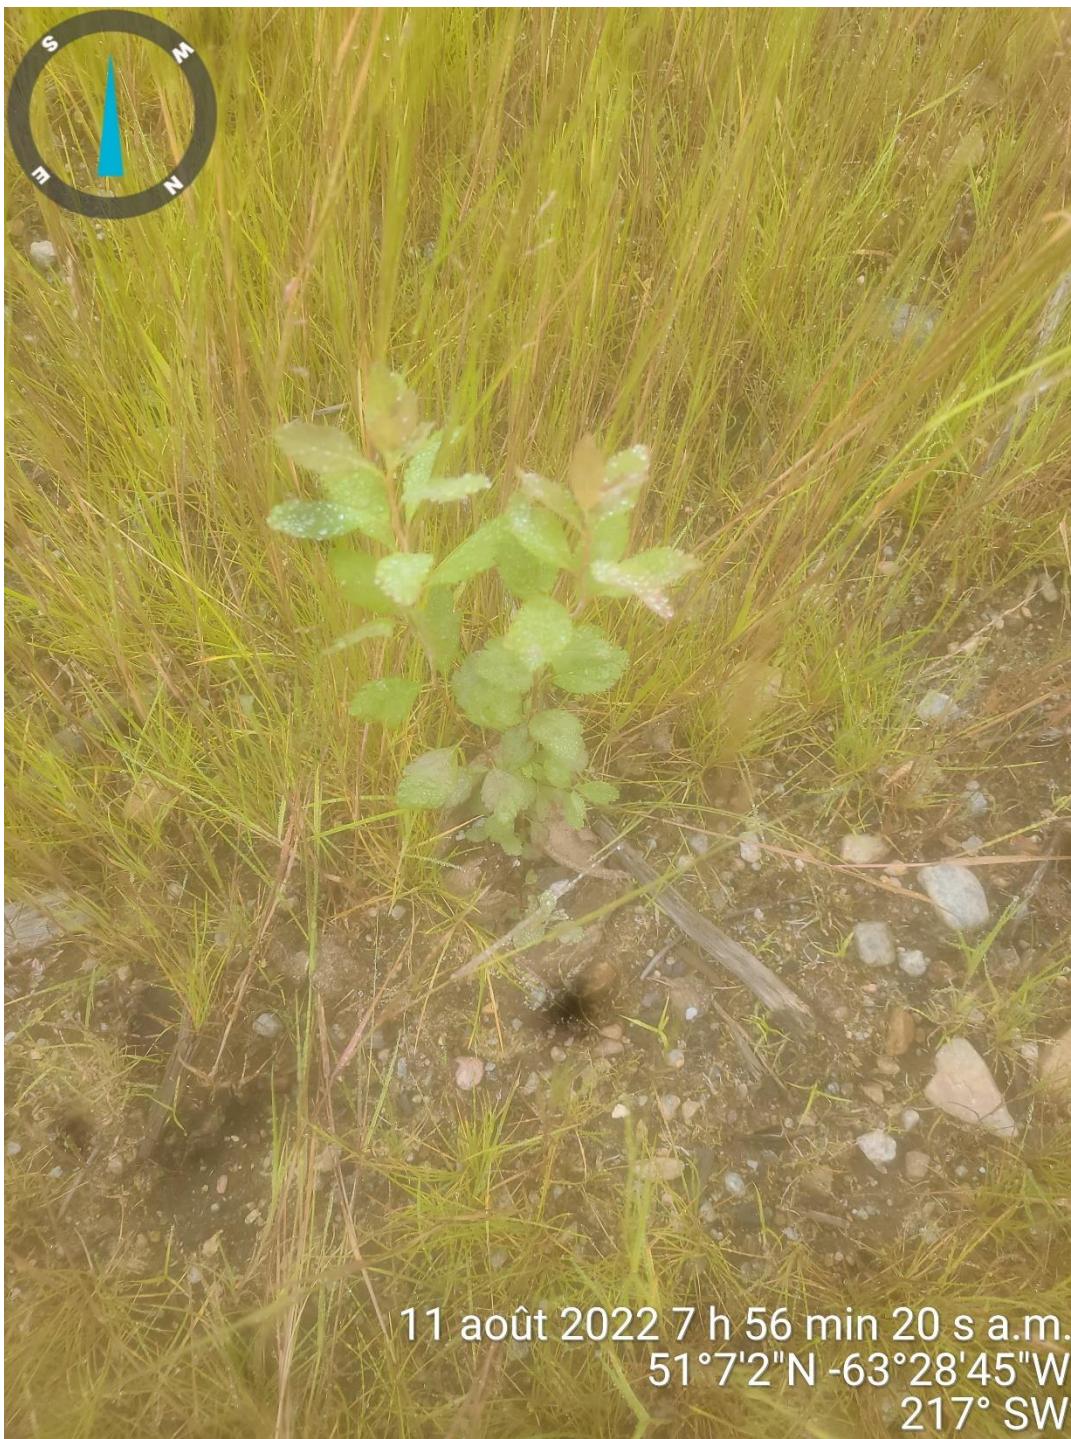
PHOTO 11 Étang du Till (11-08-2022) Plant d'aulne crispé (*Alnus alnobetula* subsp. *crispa*) respectant la taille demandée au devis
