PARC ÉOLIEN
PIERRE-DE SAUREL

RAPPORT DE SUIVI ENVIRONNEMENTAL

SUIVI AGRONOMIQUE 2021

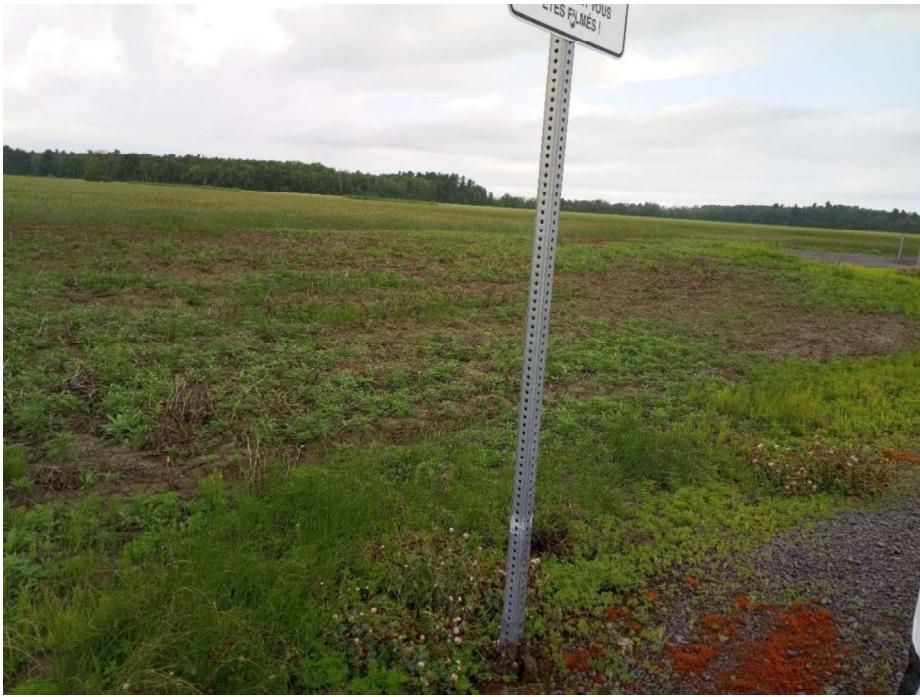
Le champ de la PS-01 est cultivé en blé cette année. Le pourtour de l'éolienne est toujours très compacté, surtout de chaque côté du passage en gravier. Pour cette raison le producteur a décidé de ne pas semer cette zone en 2021. La culture de blé est inégale. Une bande de 8 à 10 m où les plants sont plus petits a été observée. La pression des mauvaises herbes est moyenne cette année. L'herbe à poux, la renouée persicaire et le chénopode sont très présents suivis de la prêle, la sétaire géante et la sétaire glauque.

Zone non semée autour de la PS01 en 2021

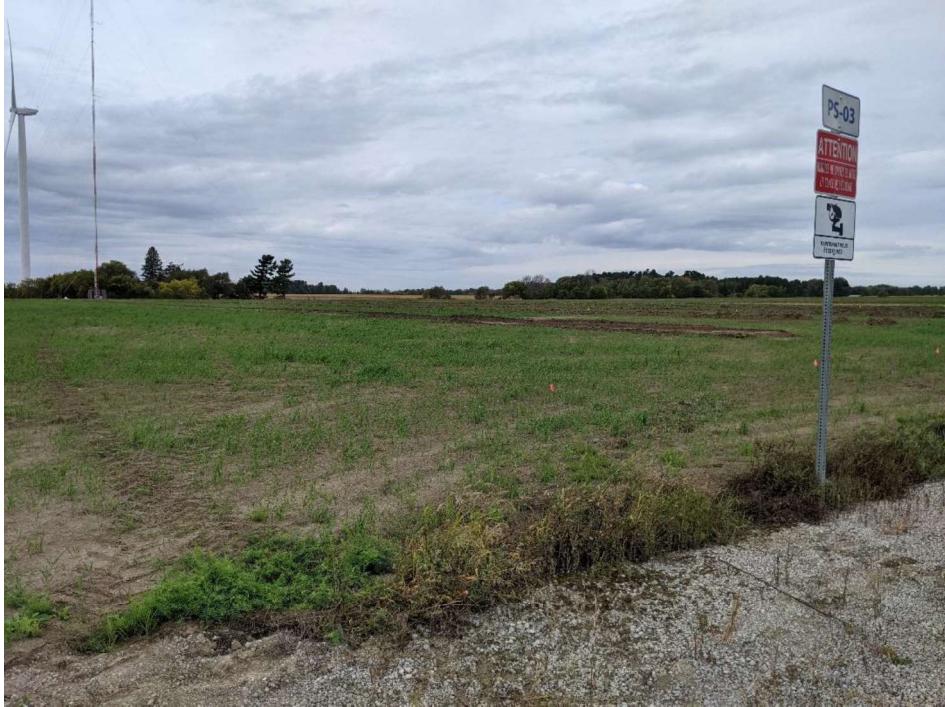
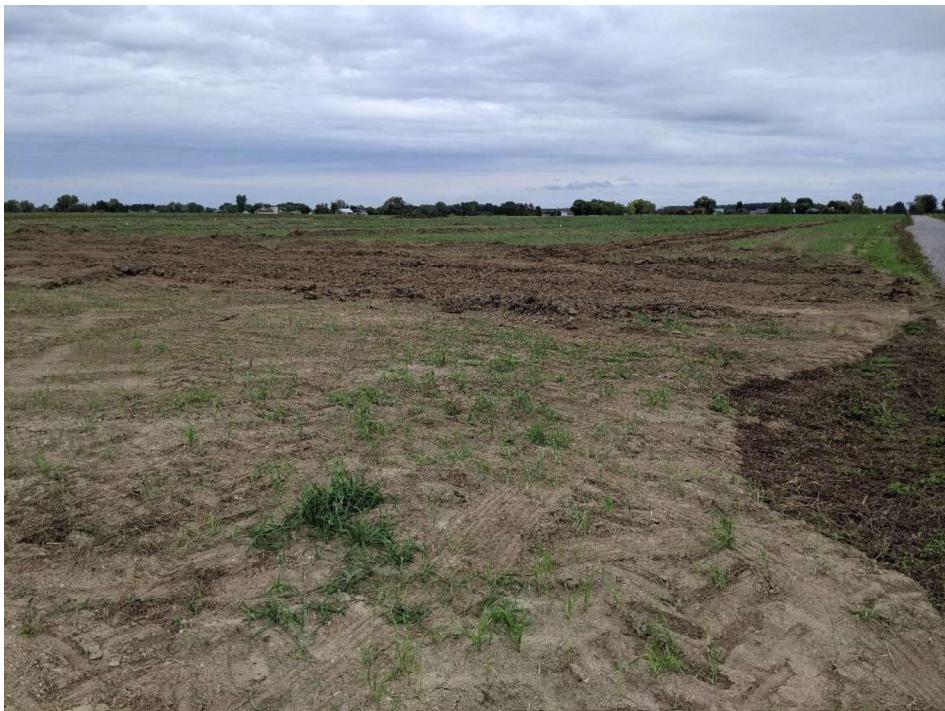
Le sous-solage a été réalisé quelques semaines plus tard et les engrais verts n'ont pu être semés.

Zone travaillée autour de la PS03 (septembre 2021)

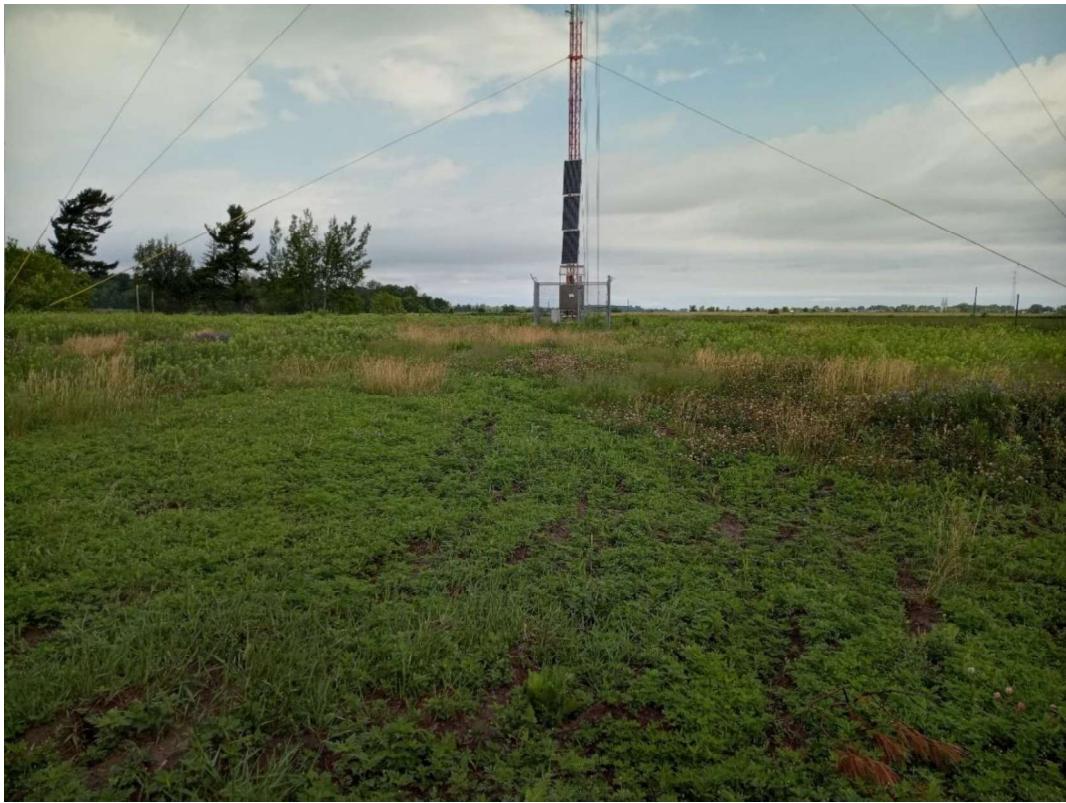
M. Salvas a implanté une culture de couverture pour éviter la propagation de mauvaises herbes (sans grand succès) sous les câbles tenant le mât. Les câbles empêchent la batteuse d'accéder à cette zone.

Culture de couverture du mât anémométrique (2021)

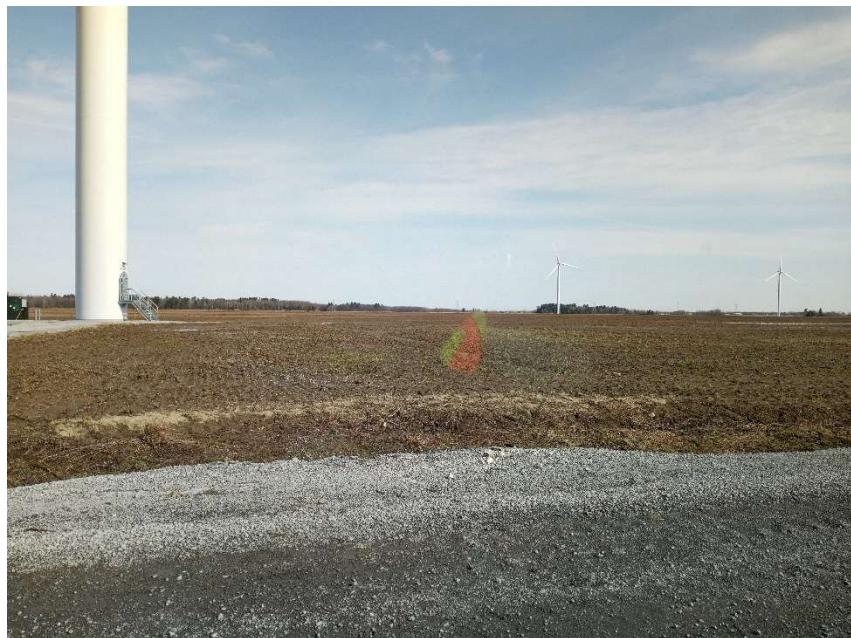
Lors de la visite de mars 2021, des drapeaux ont été positionnés pour planifier la superficie du nivelingement de l'automne 2021. Des zones humides ont été observées comme les années précédentes.

Champ de la PS05 (mars 2021)

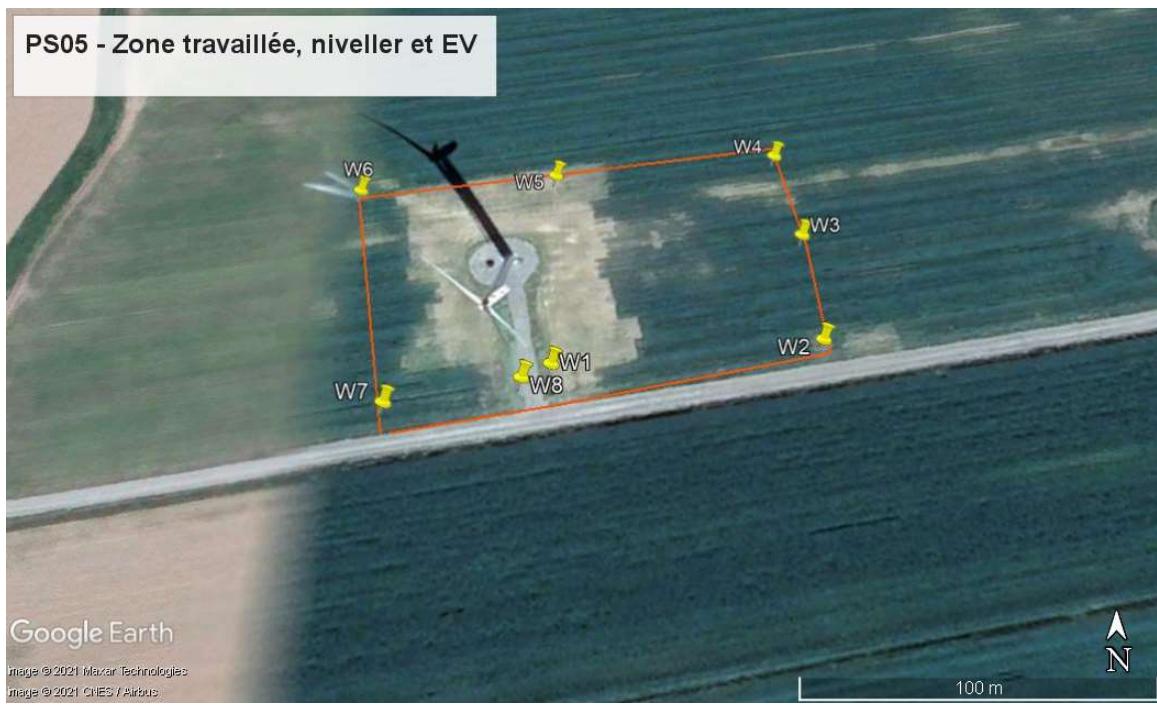
Zone travaillée et nivélée autour de la PS05 (septembre 2021)

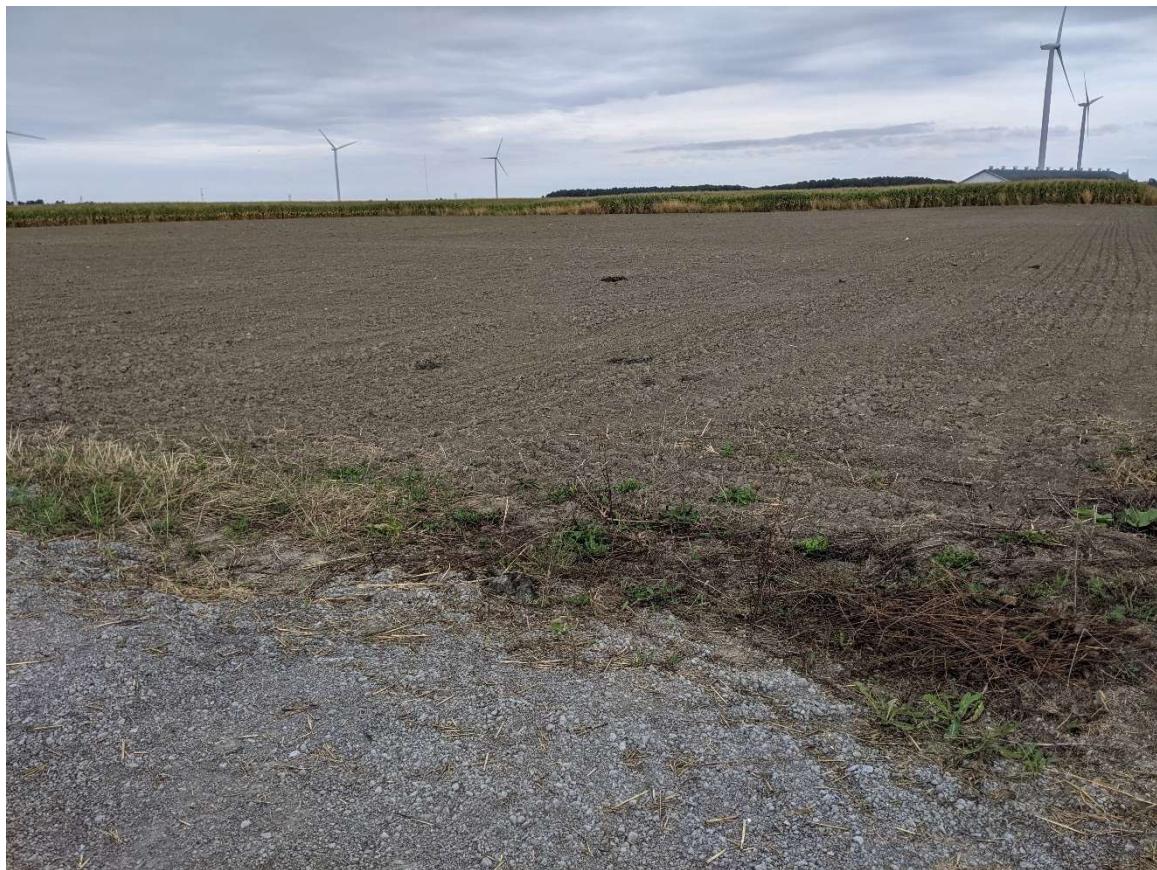
En date du 22 septembre 2021, l'engrais vert de pois commençait à lever. La recommandation d'engrais vert était d'un mélange de radis et d'avoine pour aider à la structure du sol.

Engrais vert autour de la PS05 (septembre 2021)

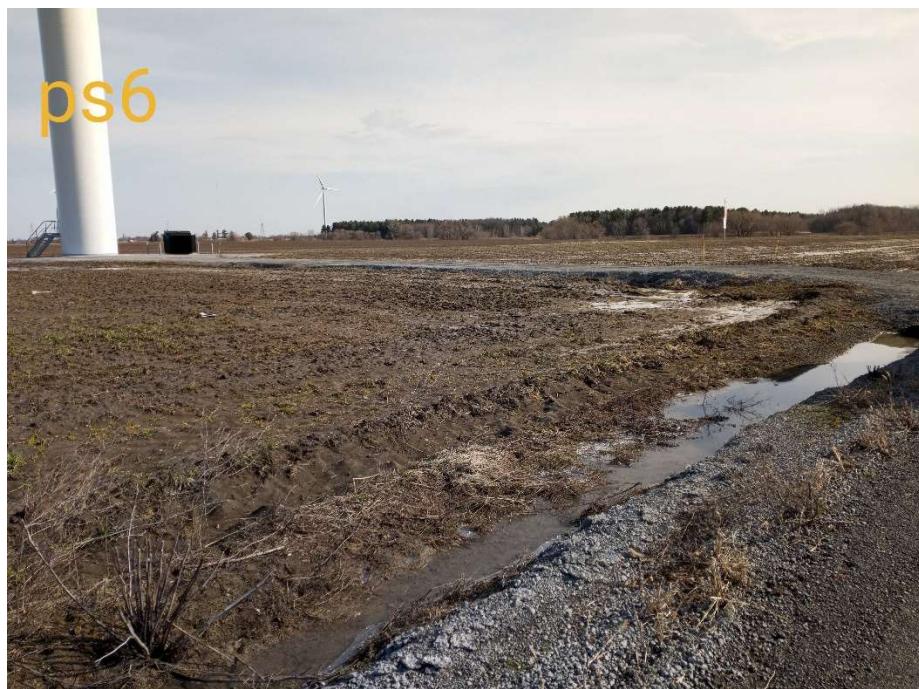
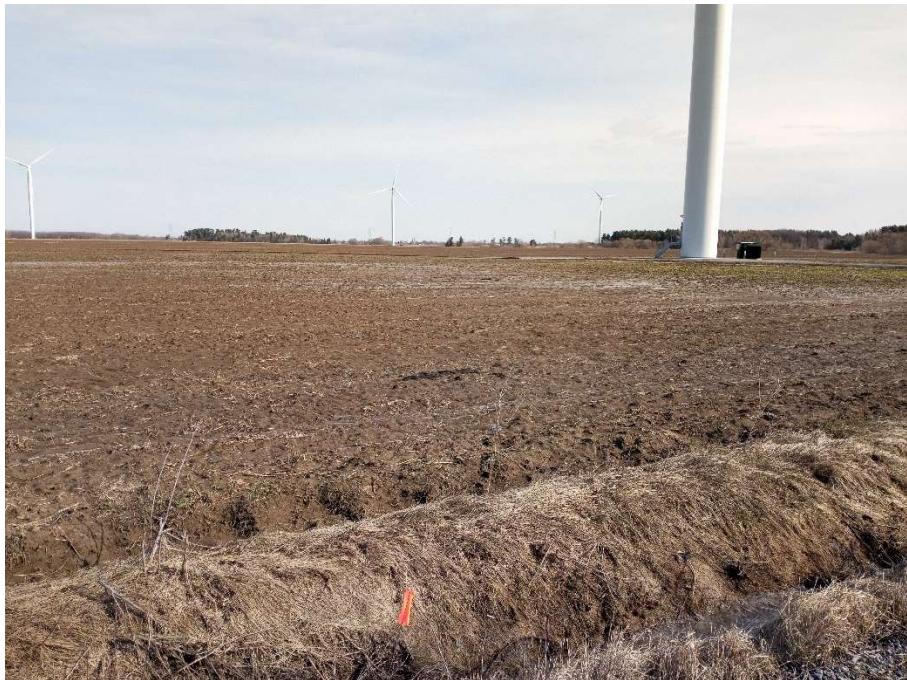
Lors de la visite du 30 mars 2021, des drapeaux ont été positionnés pour planifier la superficie du nivelingement de l'automne 2021. Des zones humides ont été observées comme les années précédentes.

Champ de la PS06 (mars 2021)

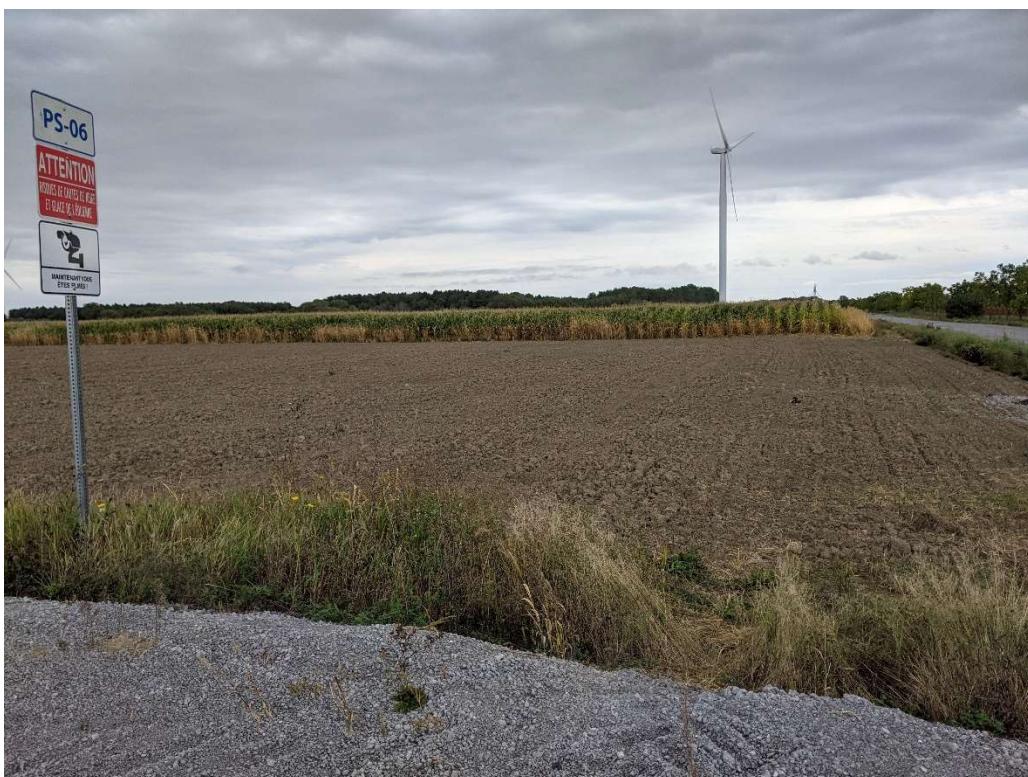
Lors de la visite du 3 septembre 2021, le blé était récolté. Le producteur venait de débuter le nivellement de la zone autour de l'éolienne. Par la suite, un engrais vert a été implanté dans cette zone (voir photo ci-dessous). La recommandation d'engrais vert était d'un mélange de radis et d'avoine pour aider à la structure du sol.

Engrais vert (levée) autour de la PS06 (septembre2021)

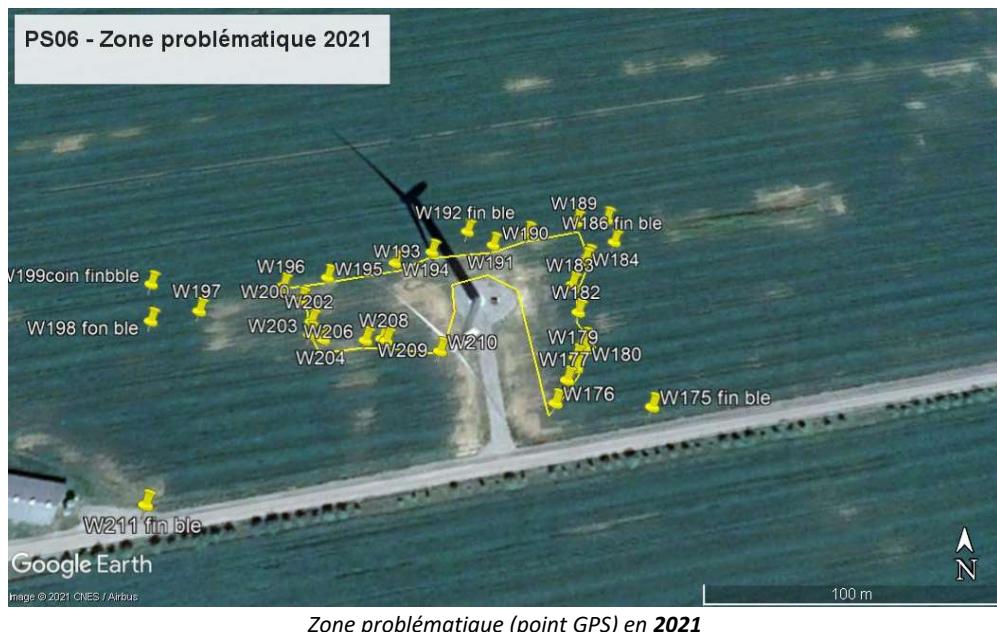
Zone problématique (point GPS) en 2021

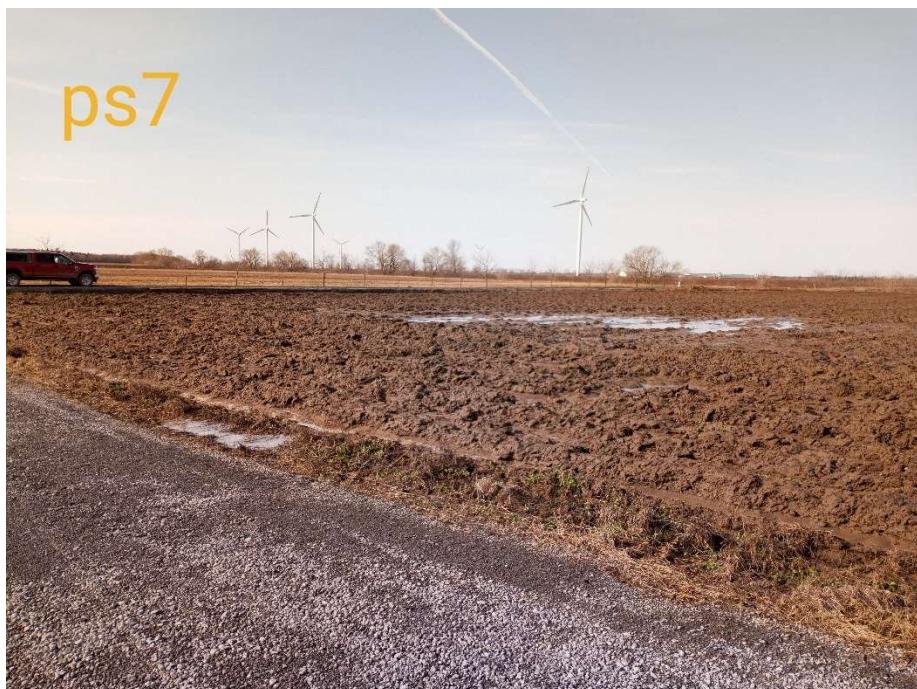
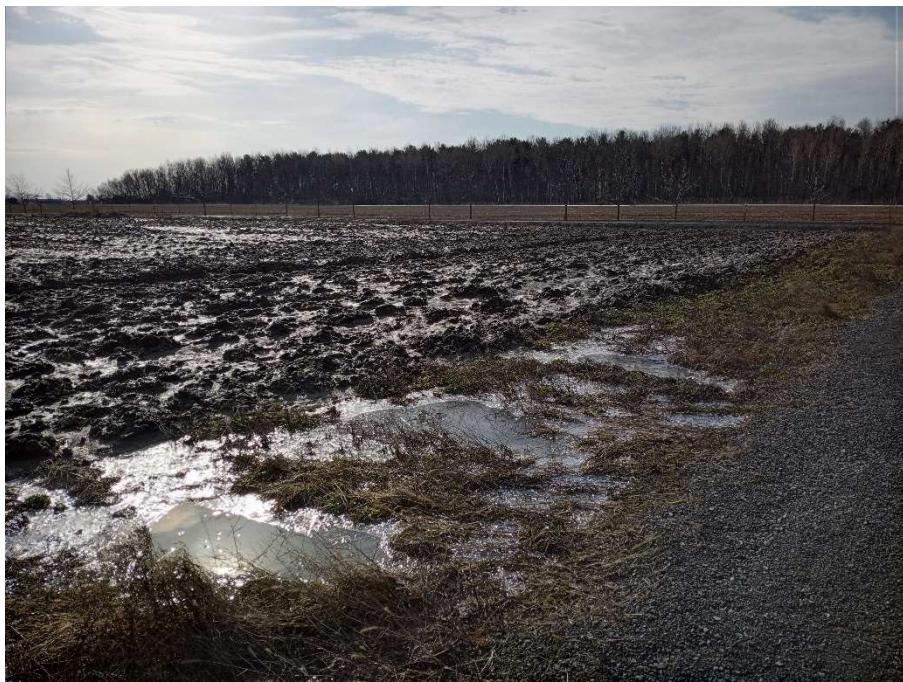
Lors de la visite de mars 2021, des drapeaux ont été positionnés pour planifier la superficie du nivelingement de l'automne 2021. Des zones humides ont été observées comme les années précédentes.

Champ de la PS07 (mars 2021)

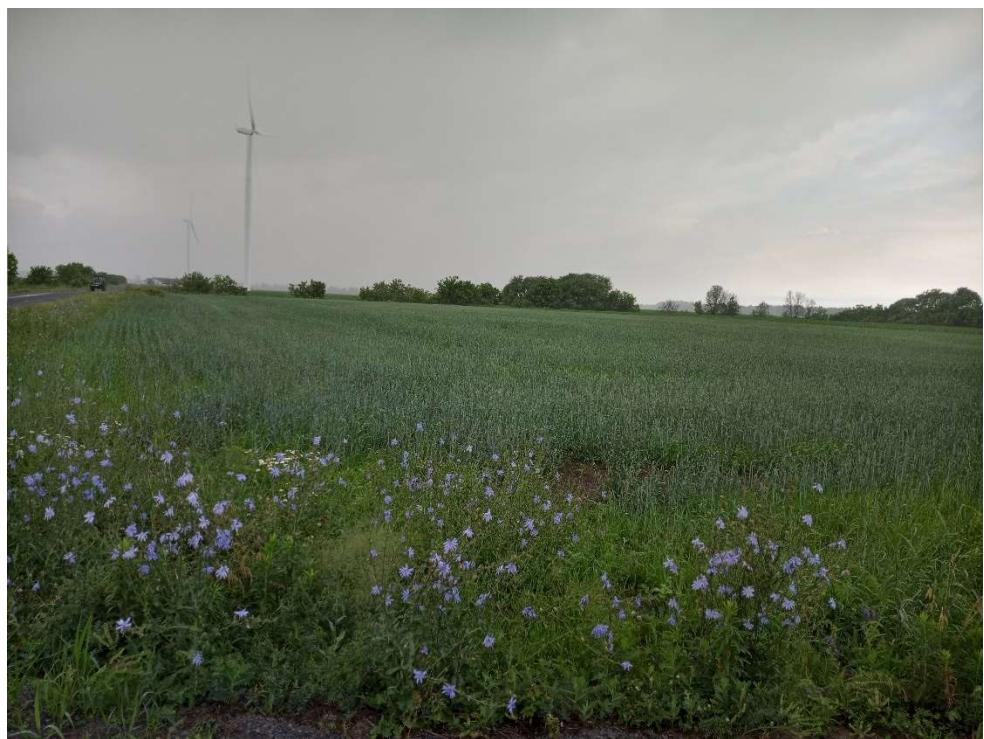
Le champ est en blé biologique autour de l'éolienne et le reste du champ est en maïs biologique. Le blé est inégal, les plants près de l'éolienne sont plus petits. Des zones humides ont été observées lors de notre visite, après la pluie.

La pression des mauvaises herbes est assez importante autour de l'éolienne, avec entre autres, l'herbe à poux, le chénopode, du souchet, la sétaire géante, l'amarante, le chardon, la renouée persicaire et de la moutarde. On retrouve ces mauvaises partout dans le champ.

Champ blé proche de la PS07 (2021)

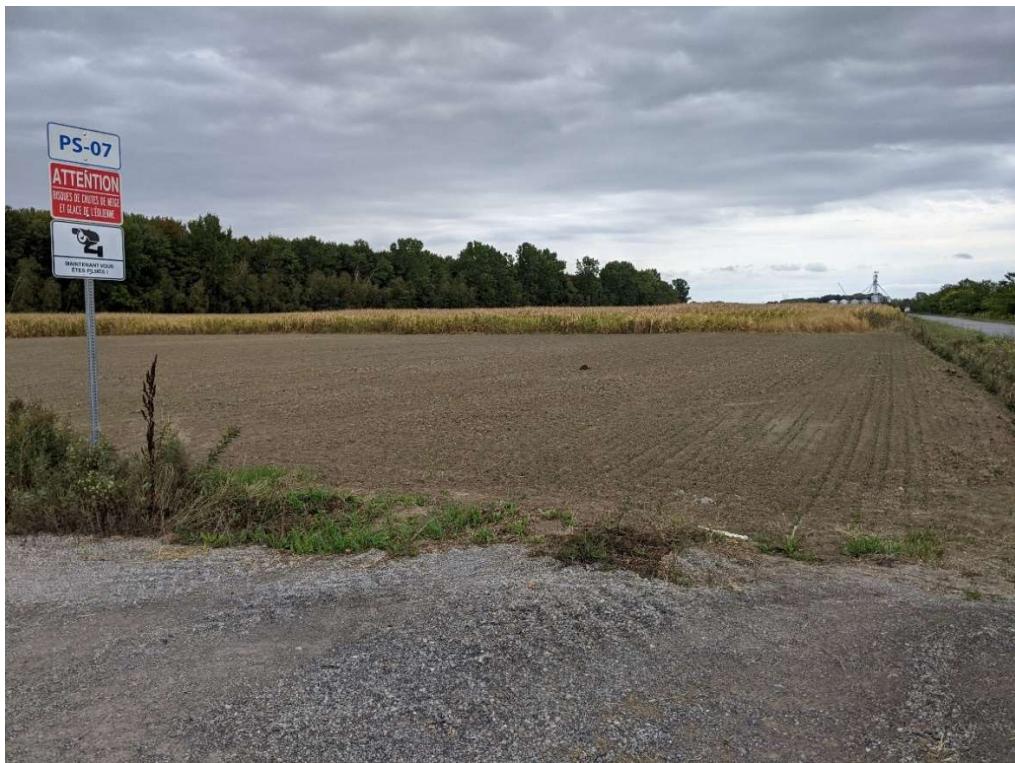
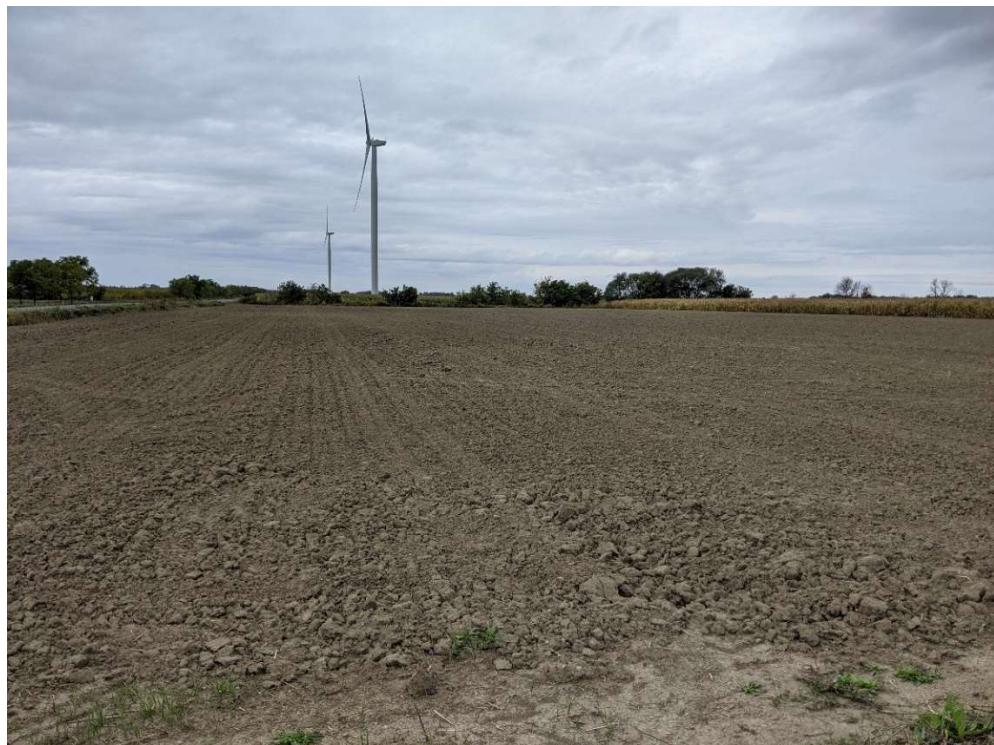
Lors de la visite du 3 septembre 2021, le blé avait été récolté. La zone autour de l'éolienne a été travaillée puis nivelée par la suite. Lors de la visite du 22 septembre 2021, nous avons pu constater l'implantation d'un engrais vert de pois. (voir photo ci-dessous). La recommandation d'engrais vert était d'un mélange de radis et d'avoine pour aider à la structure du sol.

Zone travaillée et nivélée autour de la PS07 (septembre 2021)

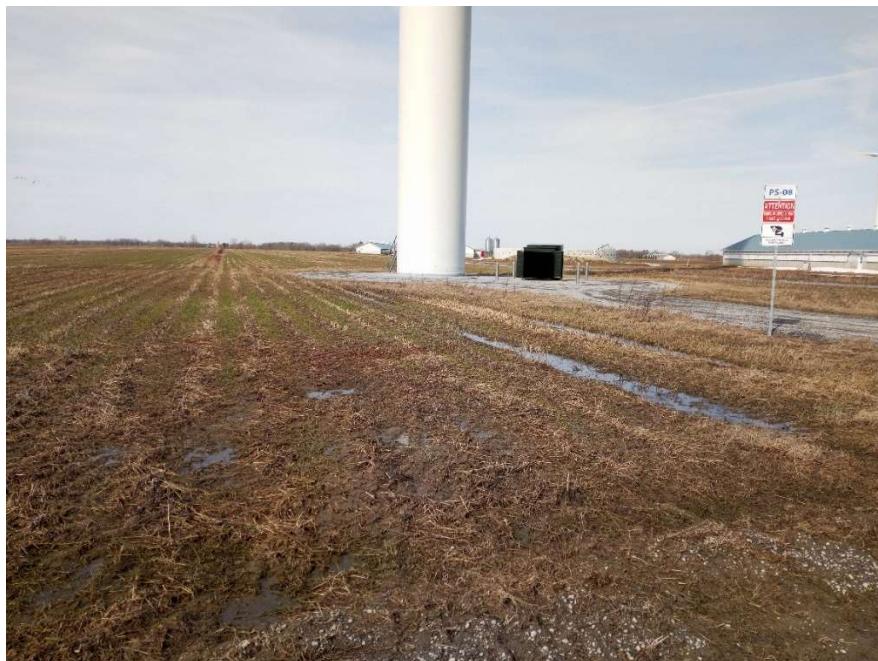
Lors de la visite de mars 2021, des drapeaux ont été positionnés pour planifier la superficie du nivelingement de l'automne 2021. Des zones humides ont été observées comme les années précédentes. La principale zone humide provient de la construction des nouvelles porcheries à la droite de l'éolienne et non suite aux travaux de construction des éoliennes.

Champ de la PS08 (mars 2021)

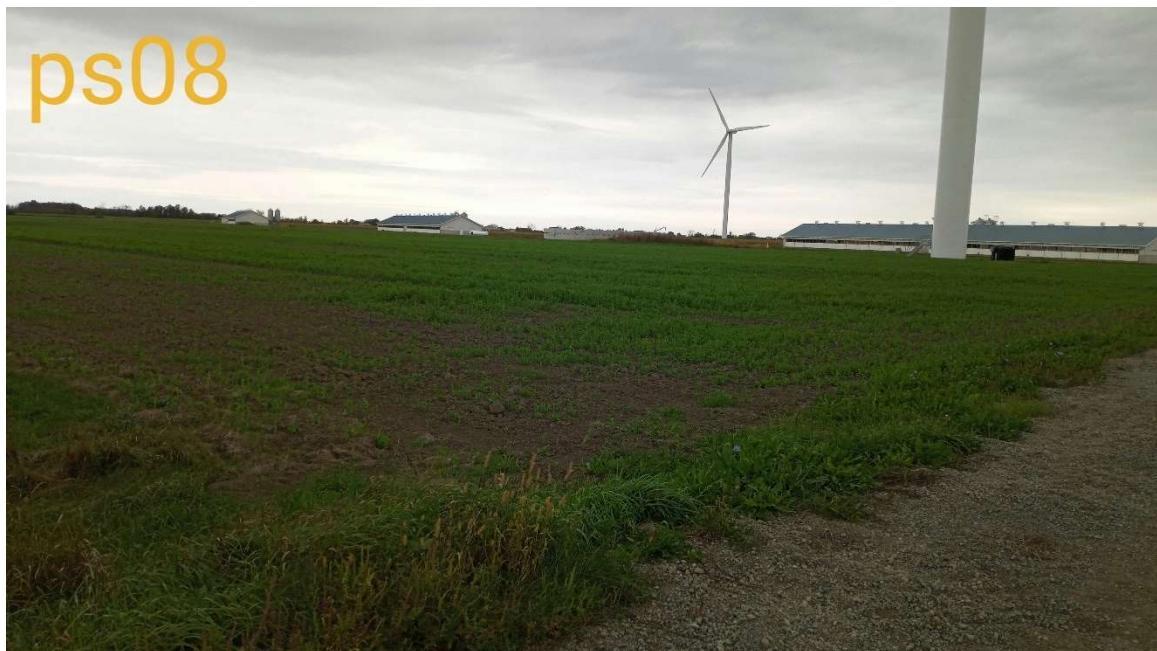
En date du 3 septembre 2021, le blé était récolté. Le sol avait été nivelé et sous-solé. Un engrais vert a été implanté : du pois (voir photo ci-dessous). La recommandation d'engrais vert était d'un mélange de radis et d'avoine pour aider à la structure du sol.

Engrais vert autour de la PS08 (septembre 2021)

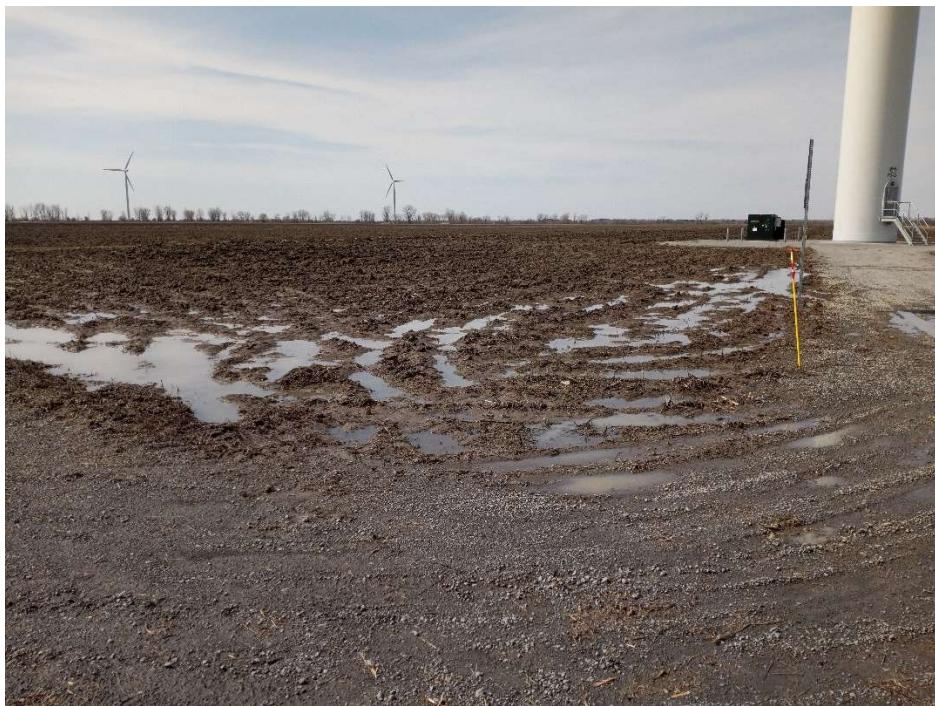
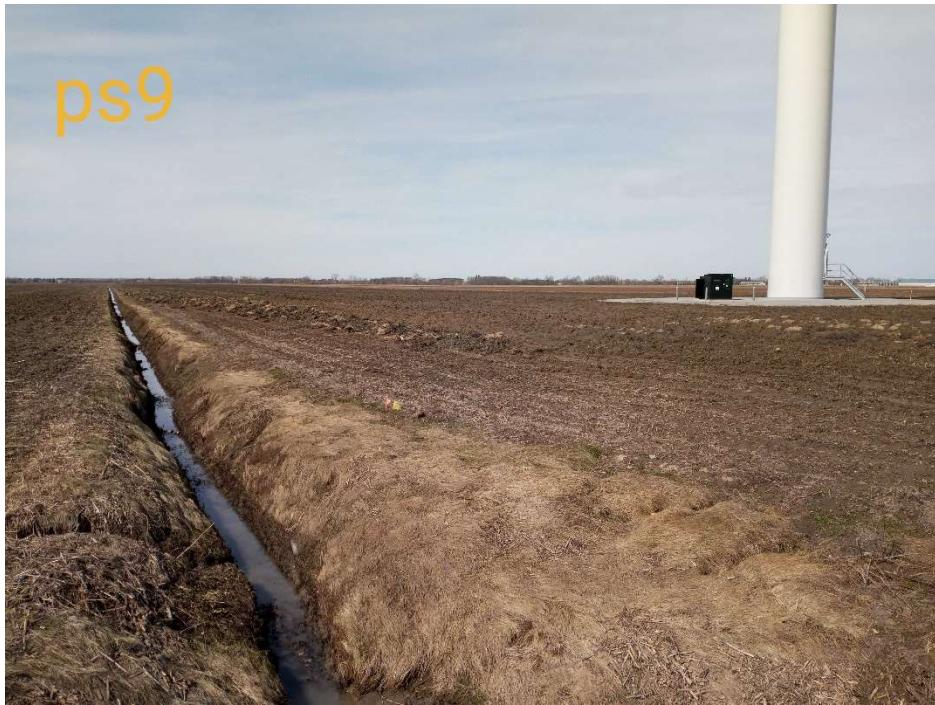
Lors de la visite de mars 2021 un secteur humide a été observé, comme les années précédentes. Nous avions un doute sur le bon fonctionnement du système de drainage de la parcelle de la PS09. Après cette visite les drains semblent bien fonctionner et les champs voisins sont similaires.

Champ autour de la PS09 (mars 2021)

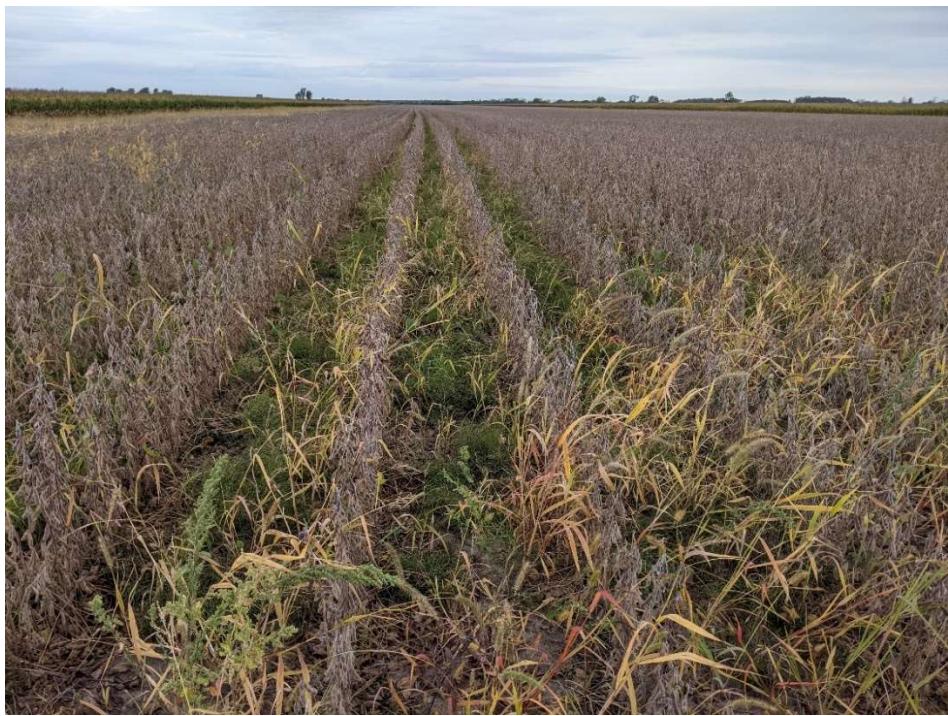
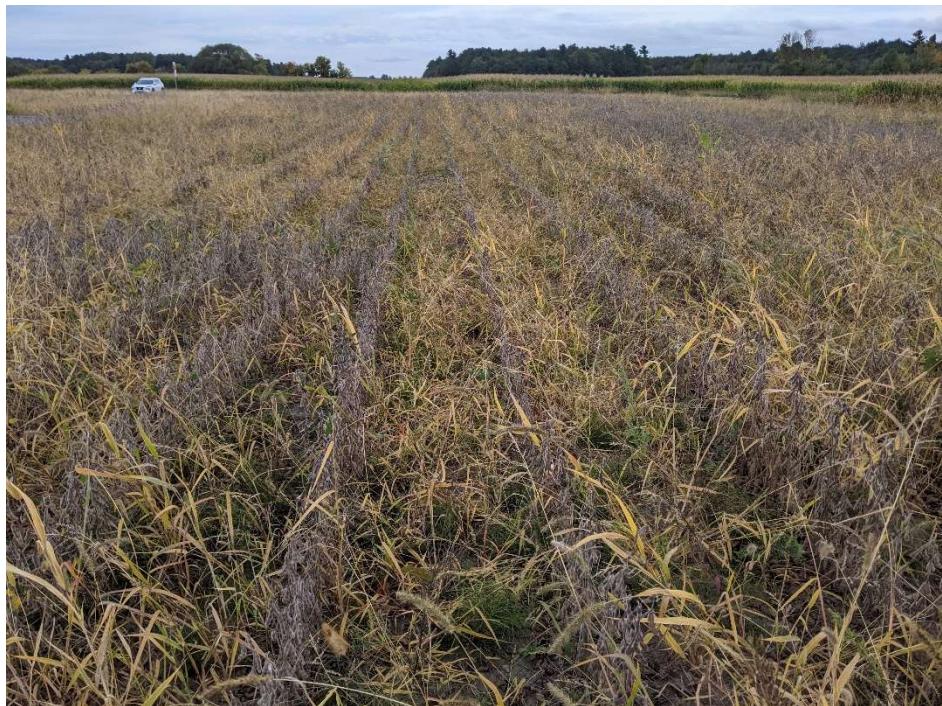
Autour de l'éolienne, nous observons que le soya a un potentiel de rendement moins élevé, contrairement au reste du champ. Les mauvaises herbes sont très présentes.

Photos champ de la PS09 (septembre 2021)

Une bande de soya très différente est observée le long du fossé sud (voir photos). Mais cette différence n'est pas causée par l'éolienne selon l'exploitant.

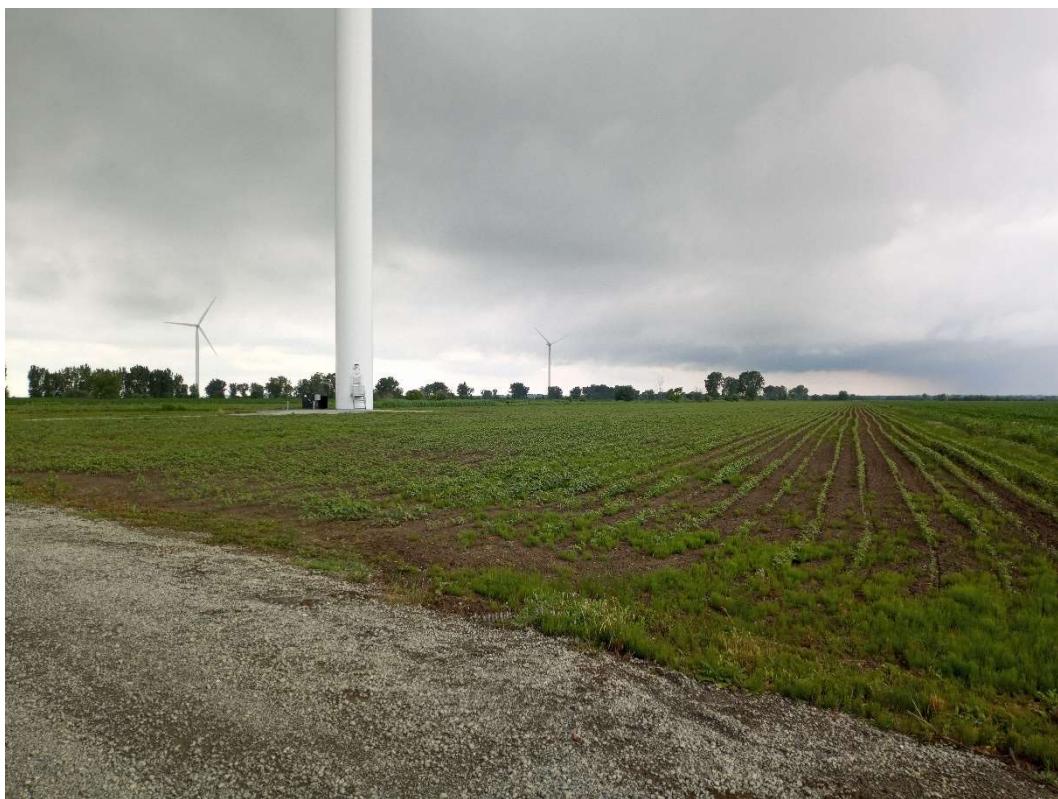
Le champ de la PS-10 est en soya cette année. La levée de la culture a été très inégale. Le sol était humide, mais non spongieux autour de l'éolienne. Un sous-solage et la mise en place d'un engrangement vert à l'automne sont programmés pour cette année après la récolte du soya.

Champ soya 2021 (PS10)

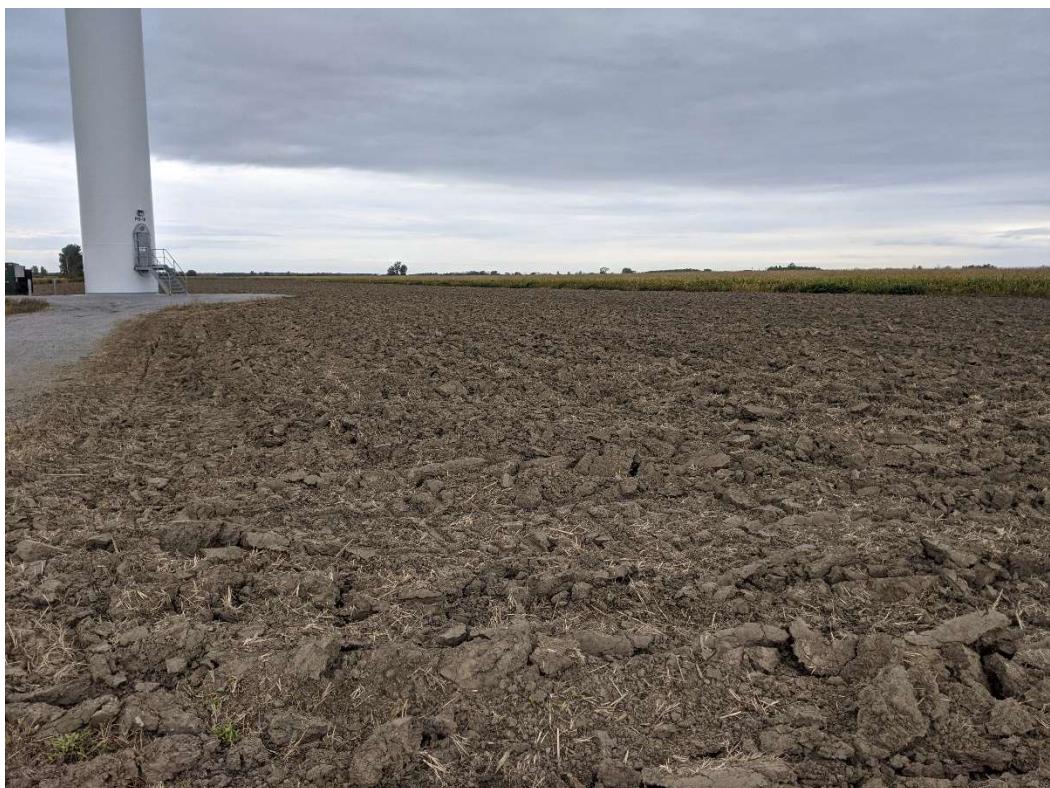
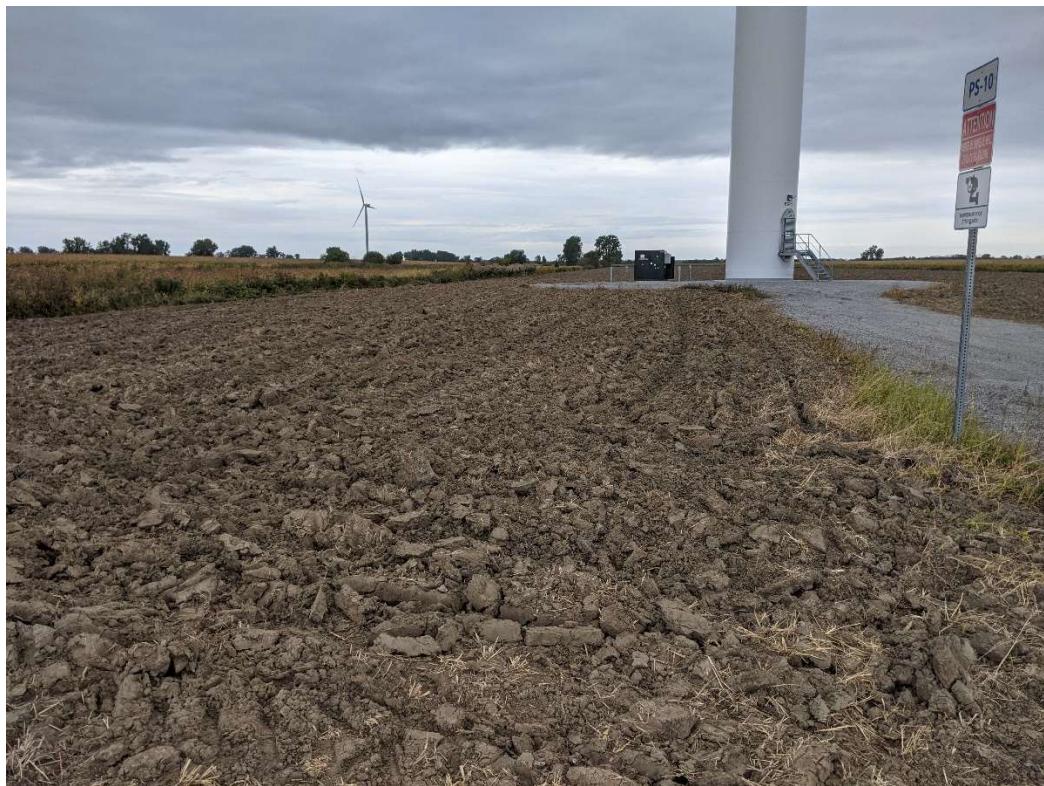
Le champ a finalement été nivelé et sous-solé à l'automne 2021. Le passage de la sous-soleuse était de 16 pouces de profond. Un semis d'avoine a été réalisé à la suite de ces travaux. Un agronome a vérifié la hauteur de l'avoine (6 pouces) pour ne pas qu'elle nuise au semis du printemps prochain.

Zone récoltée et travaillée autour de la PS10 (septembre 2021)

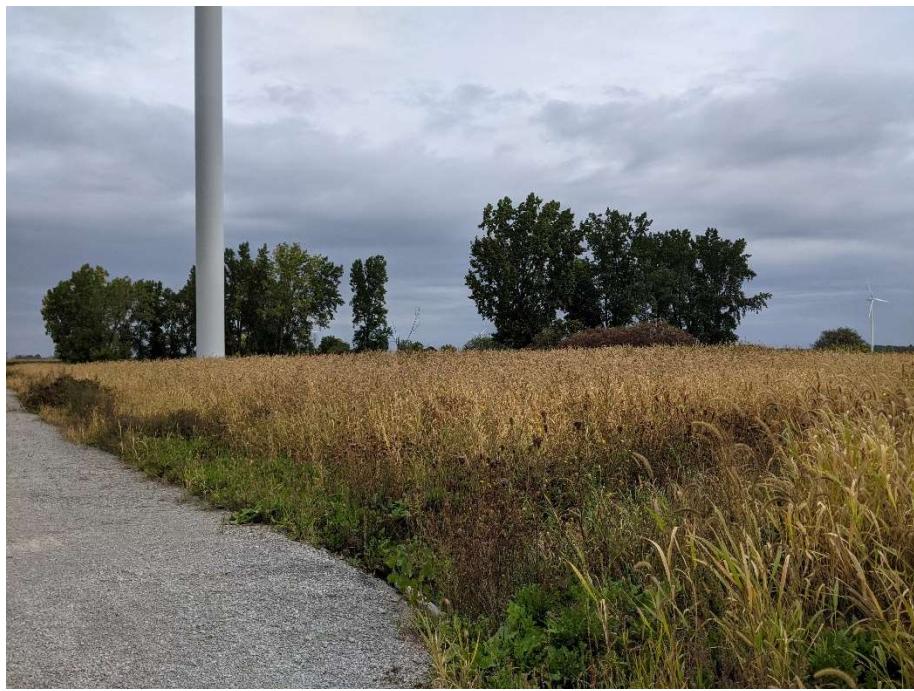
Lors de notre visite, la zone non cultivée près de l'éolienne était très fournie de mauvaises herbes (voir photo). Une partie de cette zone a été fauchée (voir photo). Au lieu de laisser cette zone non cultivée, un semis de foin aurait pu être envisagé ou en bande riverain, pour limiter la propagation des mauvaises herbes.

Zone non cultivée proche de la PS04 (septembre 2021)

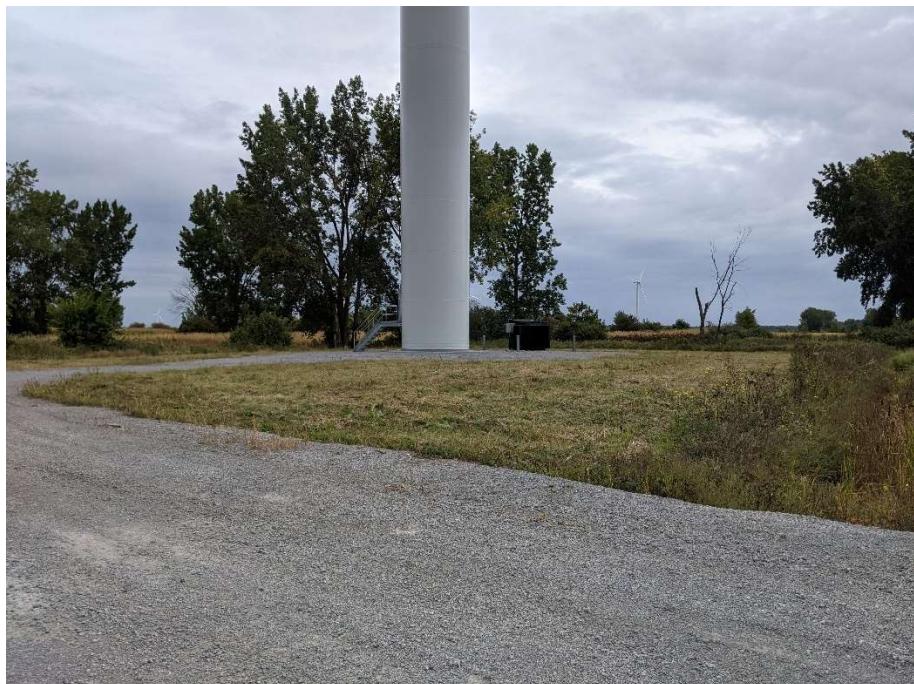
Partie fauchée de la zone non cultivée proche de la PS04 (2021)

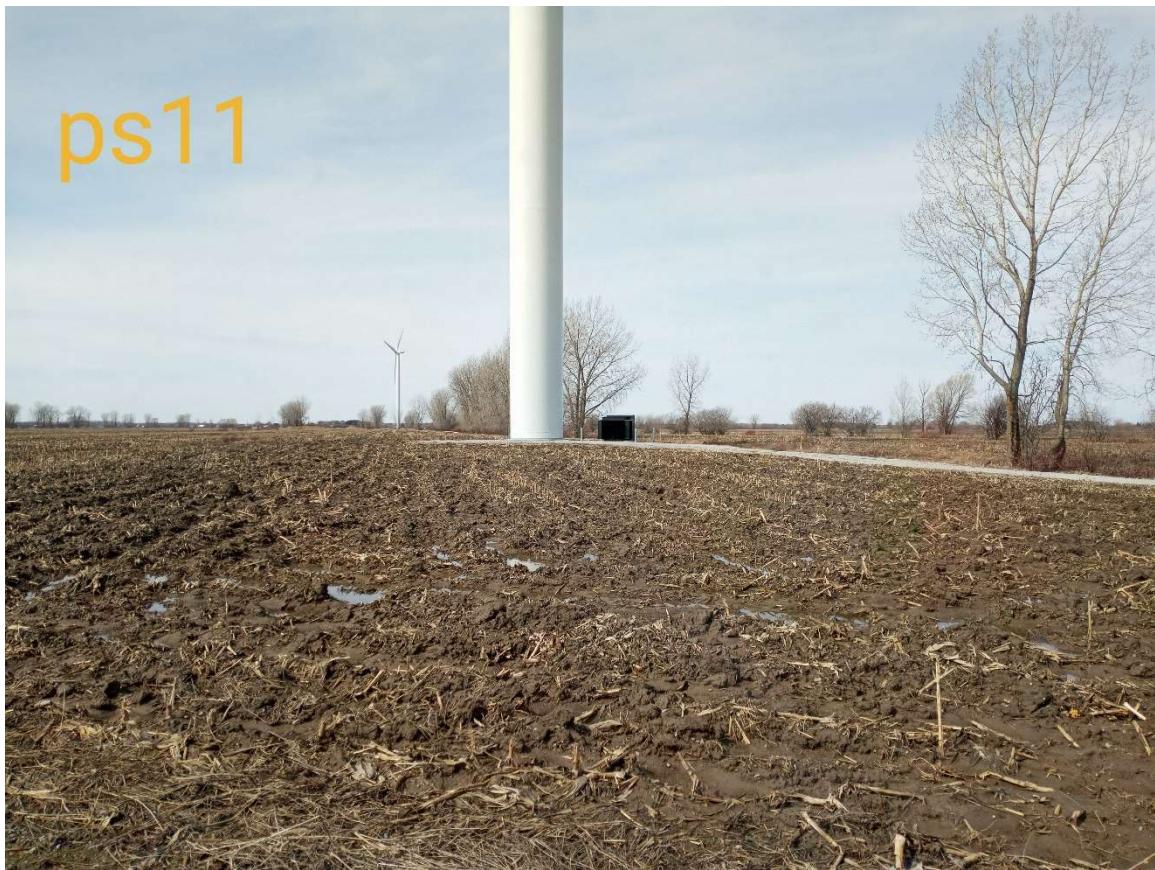
Lors de la visite de mars 2021, des zones humides ont été observées à l'avant de l'éolienne PS-11, au coin du chemin d'accès. Il serait envisageable de faire un fossé le long du chemin d'accès et mettre un ponceau sous ce chemin ou complètement à l'opposé de l'éolienne. Plusieurs scénarios sont en cours. Cela sera revu lors de la planification du nivellation en 2022.

Champ autour de la PS11 (mars 2021)

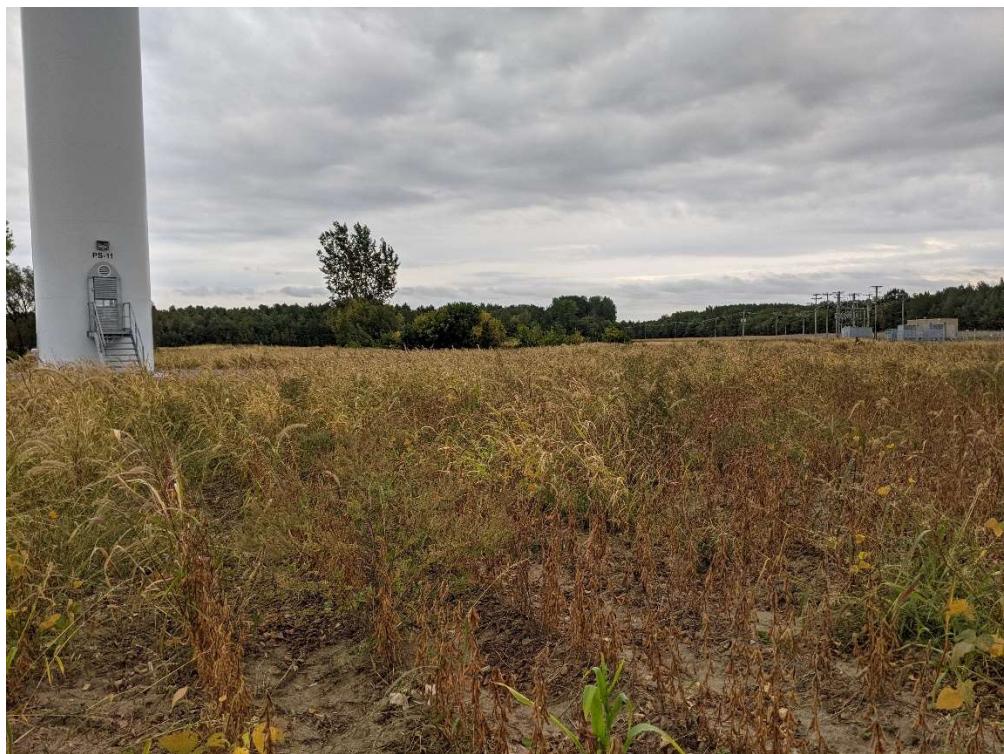
Autour de l'éolienne, les plants de soya sont quasi inexistant. C'est un peu mieux en arrière de celle-ci, mais sans plus. Le rendement sera faible dans cette partie. Les points GPS (zone problématique) pris au printemps sont vraiment représentatifs de la situation au champ en septembre.

Partie du champ autour de la PS11 (septembre 2021)
