PARC ÉOLIEN
PIERRE-DE SAUREL

RAPPORT DE SUIVI ENVIRONNEMENTAL

SUIVI AGRONOMIQUE 2021

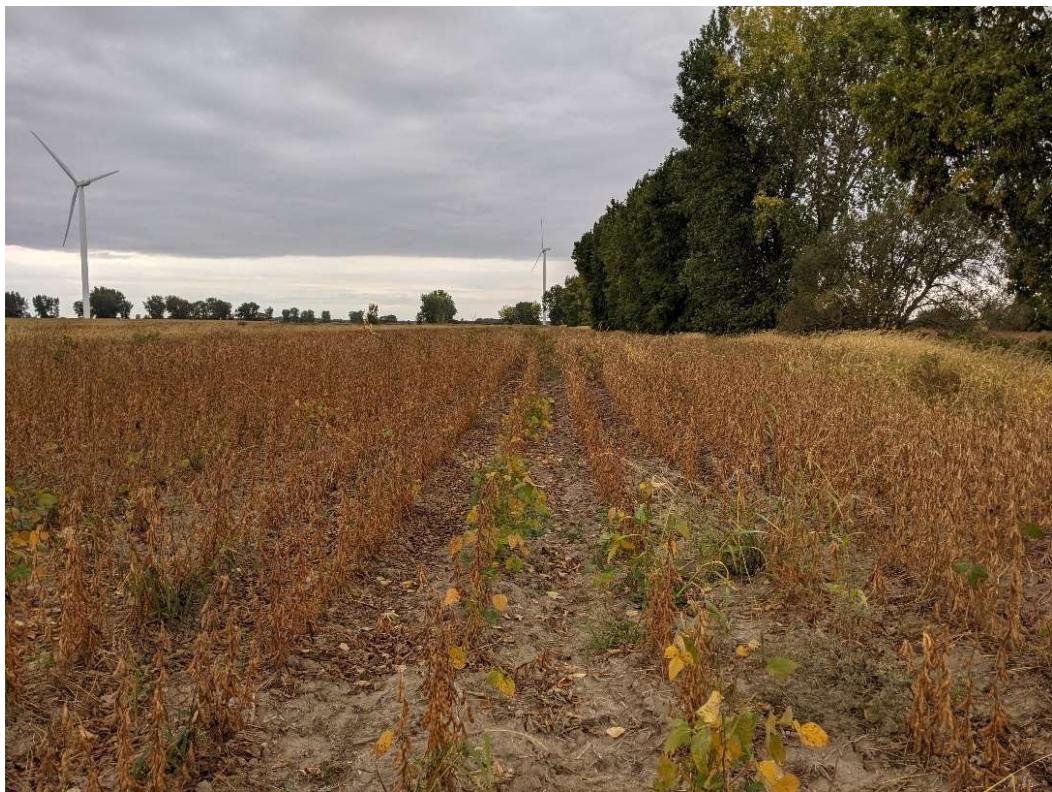
Partie du champ à l'arrière de la PS11 (septembre 2021)

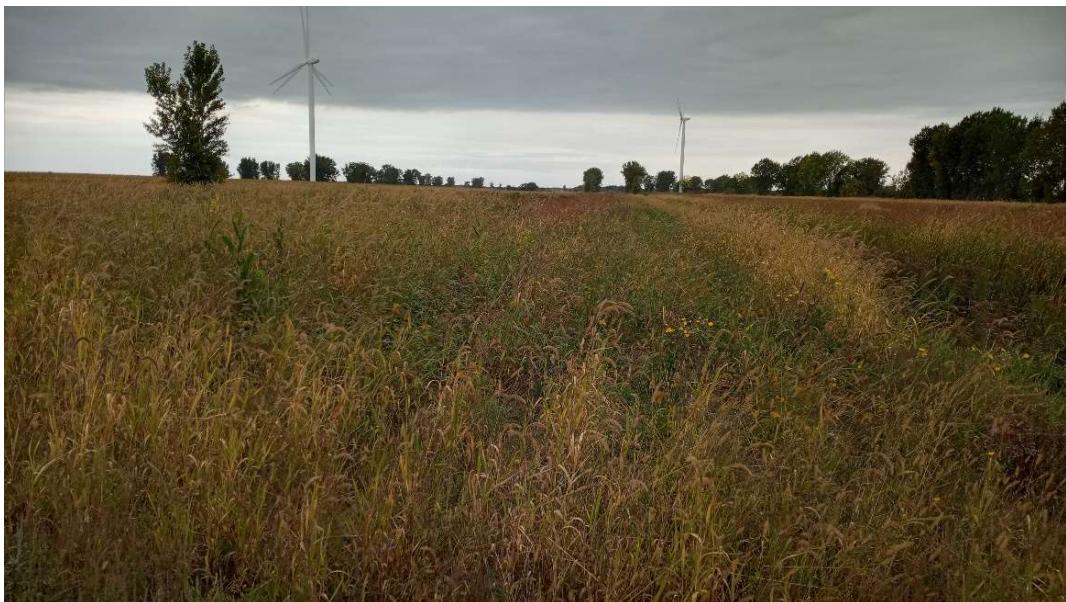
Partie du champ en entre la PS11 et le stationnement (septembre 2021)

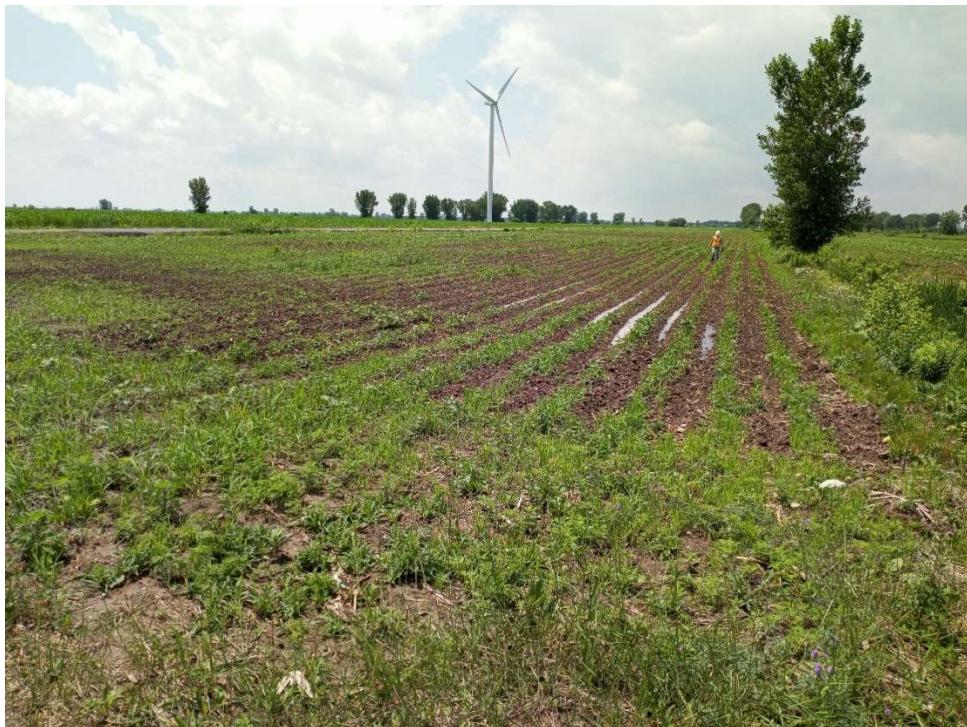
La sétaire géante est très présente dans le champ avec l'herbe à poux et le chénopode. La digitaire, le souchet, la prêle, le chardon et la moutarde sont aussi présents, mais en moindre quantité.

Photo du stationnement en 2021 (juin 2021)

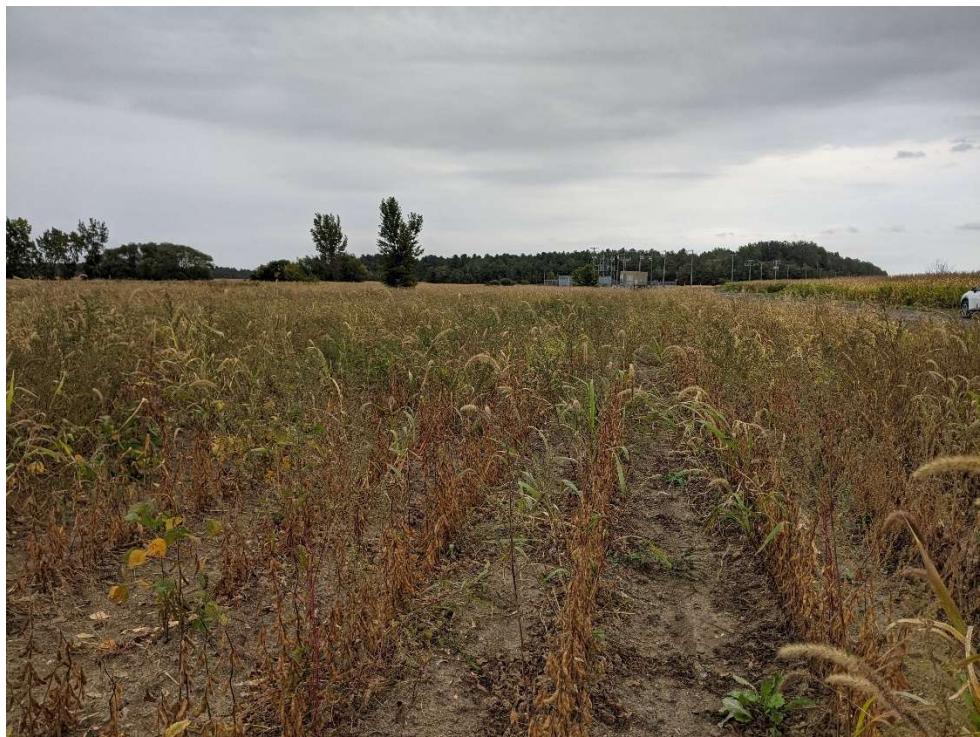
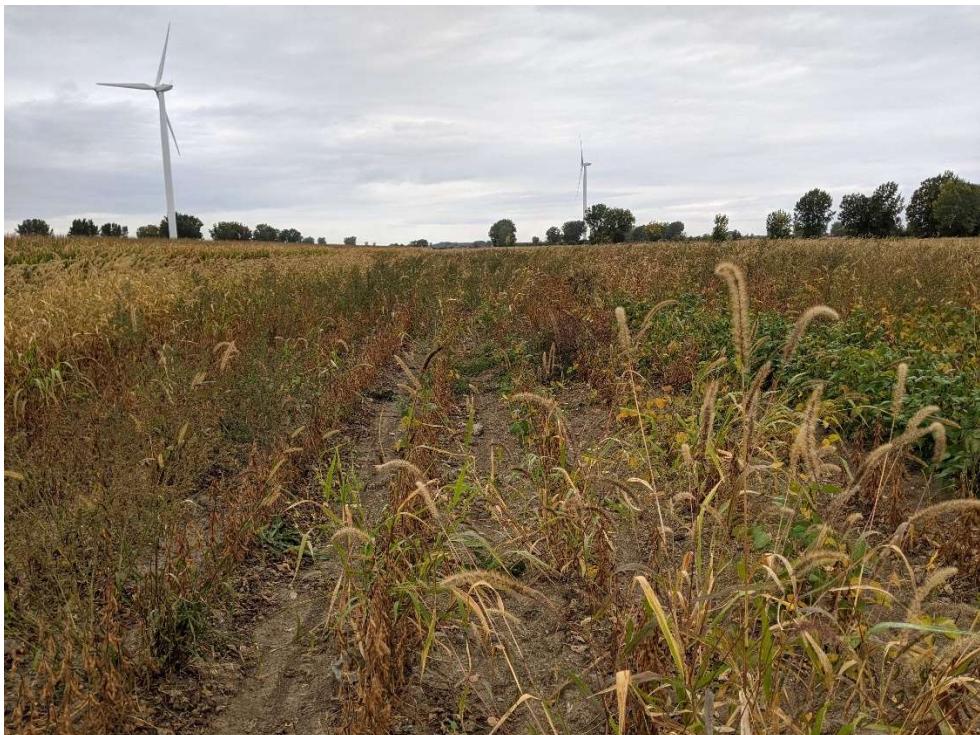
Les points GPS pris au printemps (voir photos ci-dessous) sont vraiment représentatifs de la situation au champ.

Stationnement en direction du poste de sectionnement (septembre 2021)

Stationnement en direction de la PS04 (septembre 2021)
