OBJET : Projet Parc éolien Pierre-De Saurel sur le territoire de la municipalité régionale de comté Pierre-De Saurel.

Retour sur la saison 2023 et planification de la saison 2024

Suivi agronomique Parc éolien Pierre-De Saurel

Observations agronomiques 2023

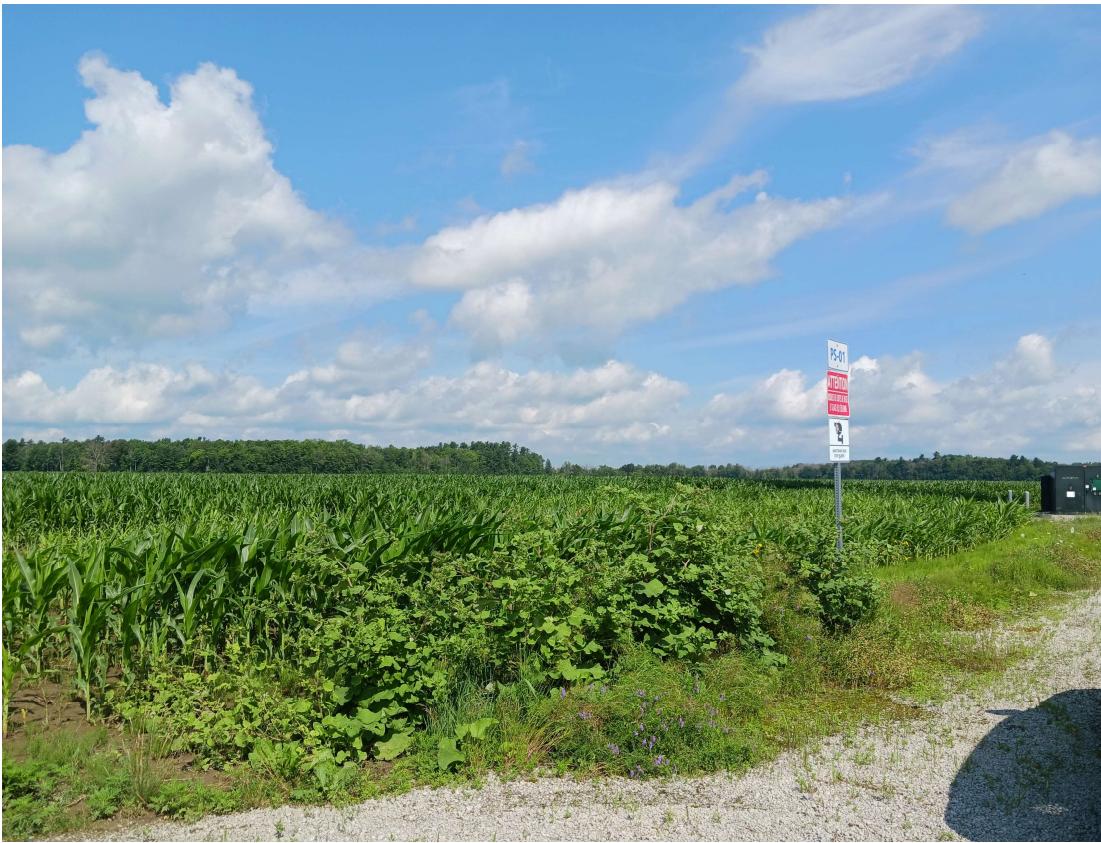
Suite à notre visite en milieu de saison nous avons remarqué que les plants de maïs étaient plus courts sur environ 18m autour de la PS01 (cintre suivant la base de gravier de l'éolienne). Par contre, le maïs était beau ailleurs sur la zone perturbée lors de la construction de l'éolienne. Sur les photos de drone, on peut remarquer des zones jaunes, mais ces zones sont aussi observables dans l'entièreté du champ.

Photo 1 - Maïs autour de la PS01 (12 juillet 2023) – visite après des périodes de pluies intenses - Pas d'accumulation d'eau

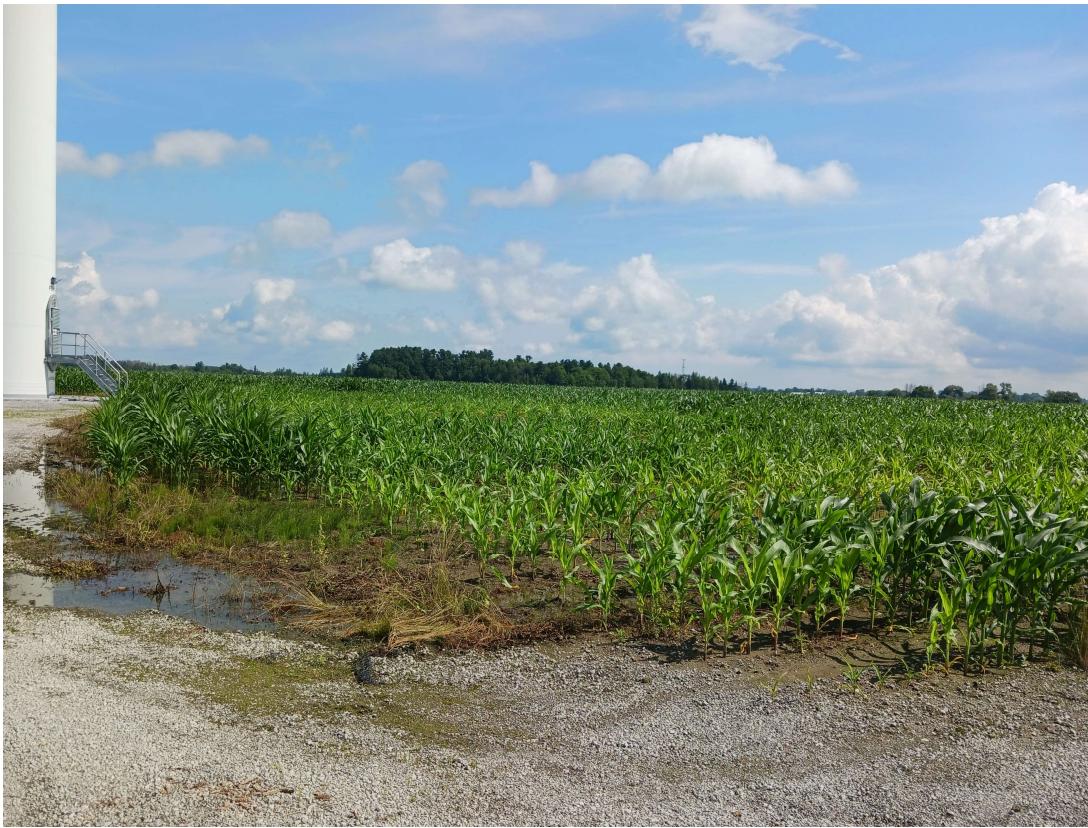
Photo 3 - Maïs autour de la PS01 (12 juillet 2023) – visite après des périodes de pluies intenses - accumulation d'eau le long du chemin vers la PS01

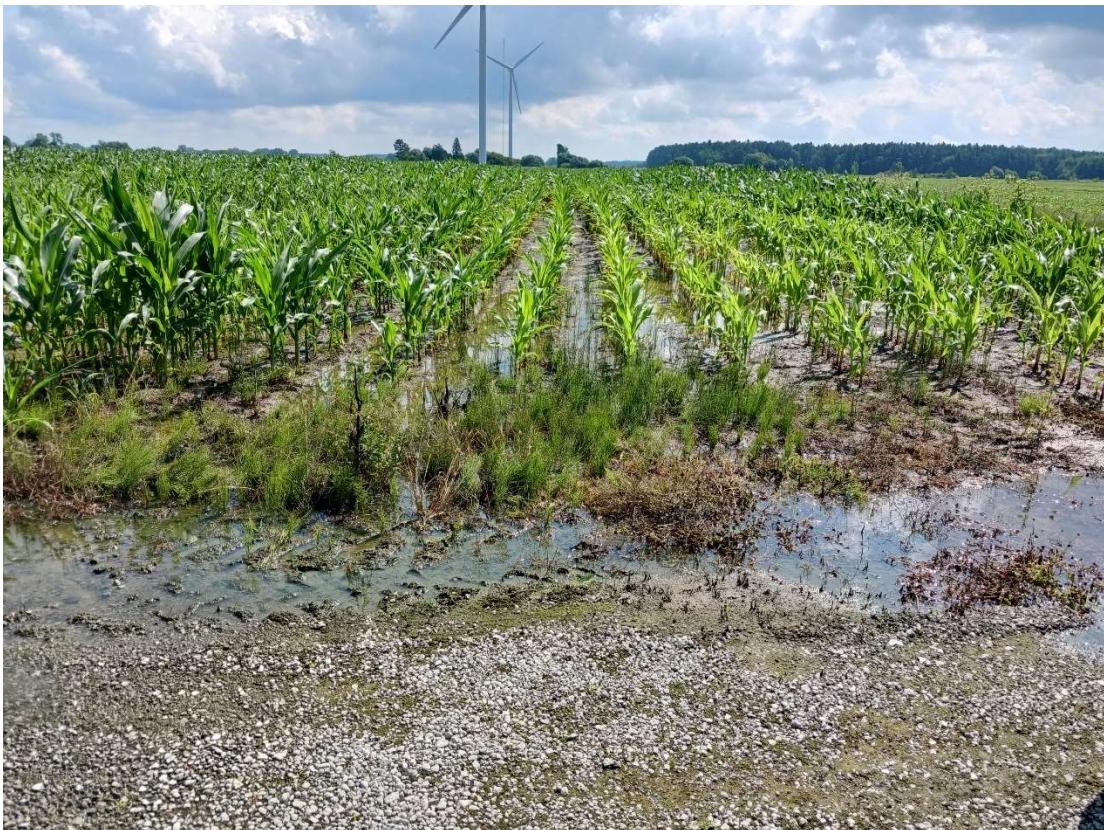
Photo 4 - Maïs autour de la PS01 (12 juillet 2023) – visite après des périodes de pluies intenses - accumulation d'eau dans le maïs

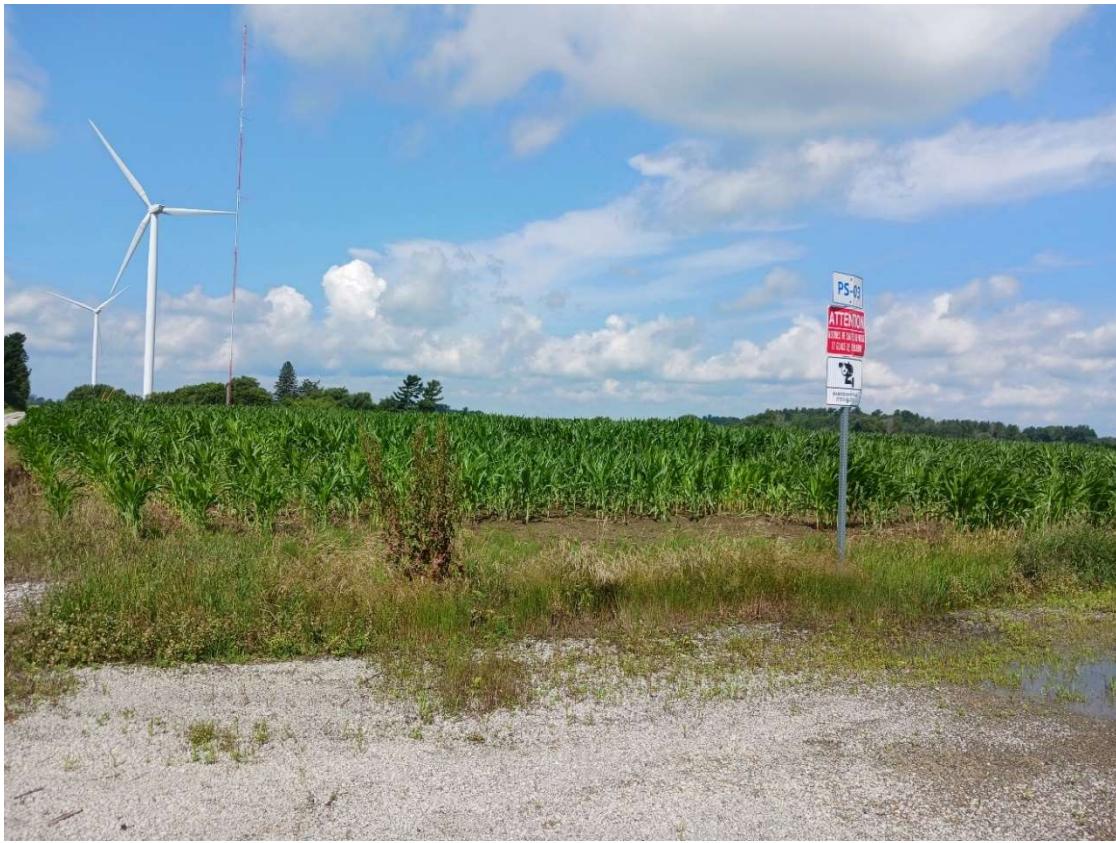
À la suite de notre visite, en milieu de saison, nous avons remarqué le même schéma que pour les autres éoliennes. Les plants de maïs étaient plus courts autour de la base de gravier de la PS03 (cintre d'environ 8m à 10m). À droite de l'éolienne, la pédologie du sol change et il est observé que tout le rendement du champ baisse à partir de cette partie. Le champ a été redrainé en 2021 et la problématique reste la même. Ce n'est donc pas la construction de l'éolienne qui engendre cet effet néfaste.

Photo 1 – Champ autour de la PS03 (12 juillet 2023) – visite après des périodes de pluies intenses

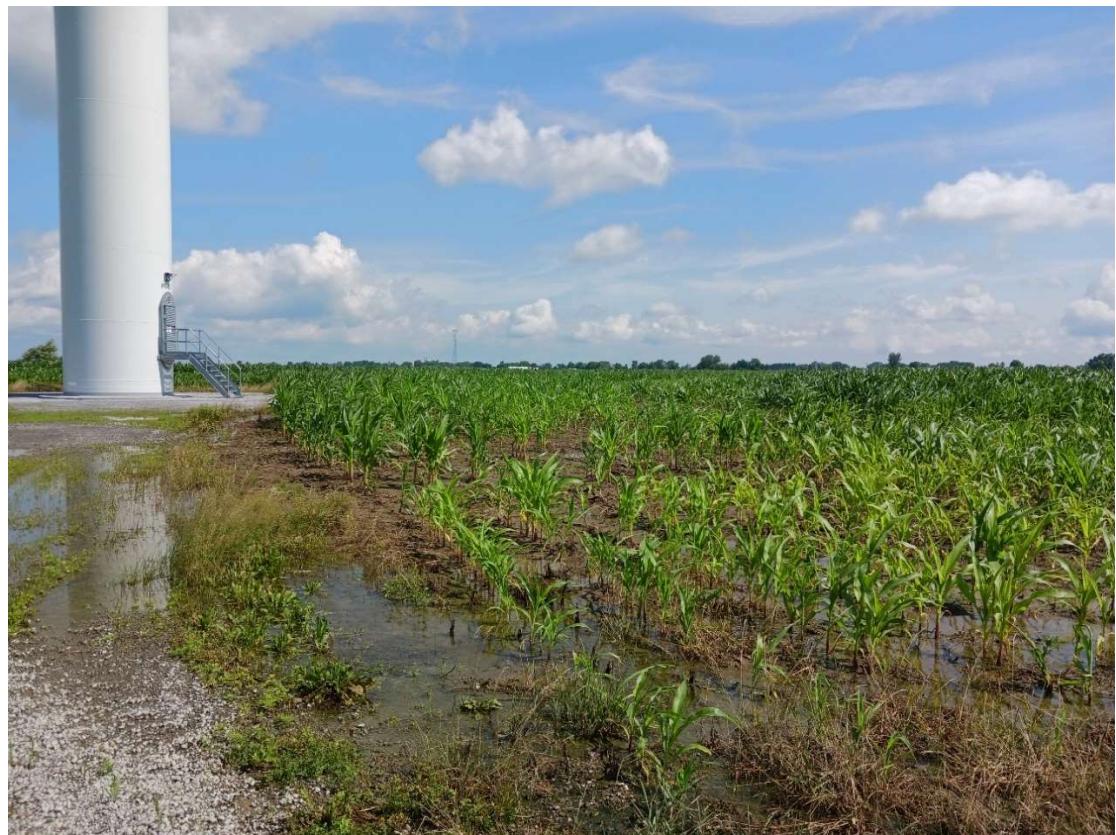
Photo 2 - Champ autour de la PS03 (12 juillet 2023) – visite après des périodes de pluies intenses – accumulation d'eau le long du chemin qui mène à l'éolienne.

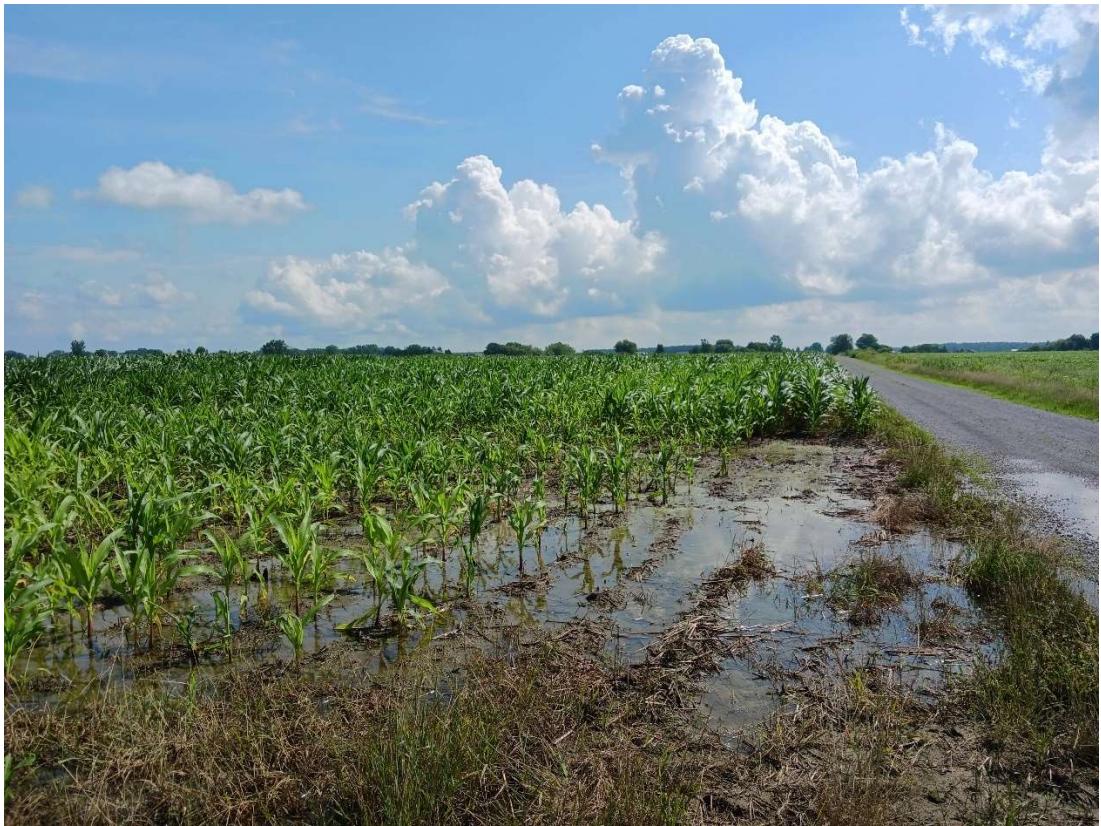
Photo 3 - Champ autour de la PS03 (12 juillet 2023) – visite après des périodes de pluies intenses – accumulation d'eau le long du chemin Salvas.

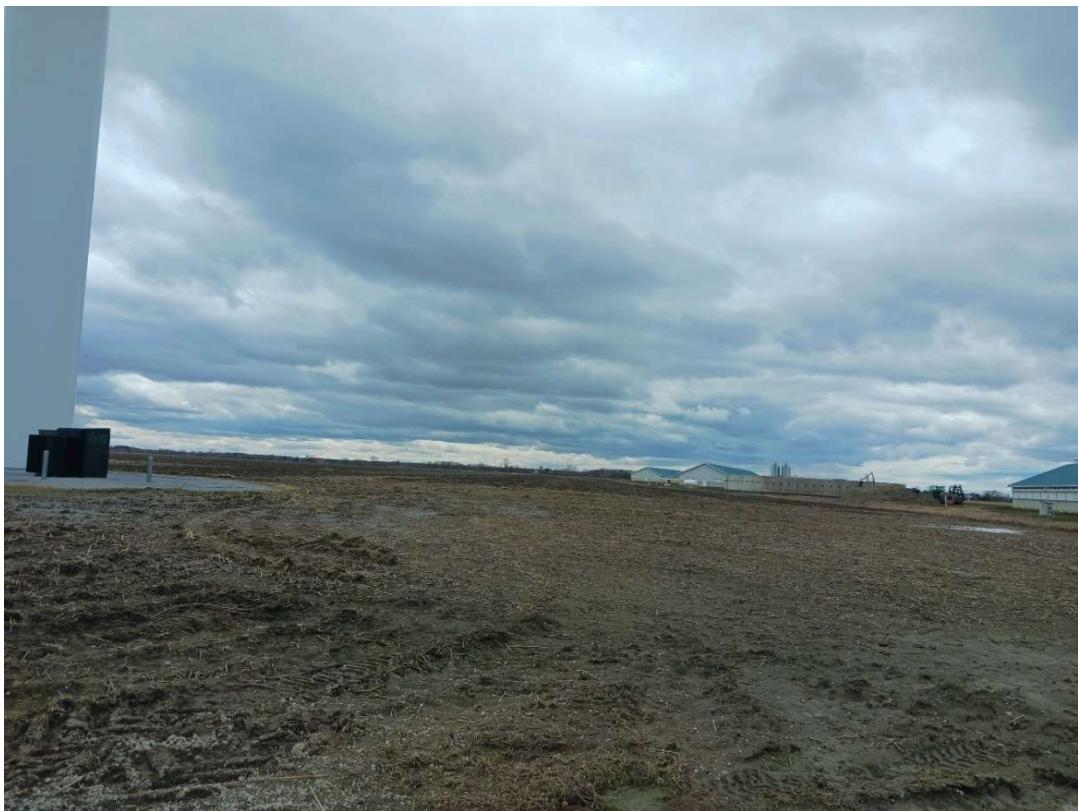
Photo 1 – Légères accumulations d'eau proche des bâtiments de la PS08 (19 avril 2023). Cette accumulation provient de la construction des porcheries et non de l'éolienne.

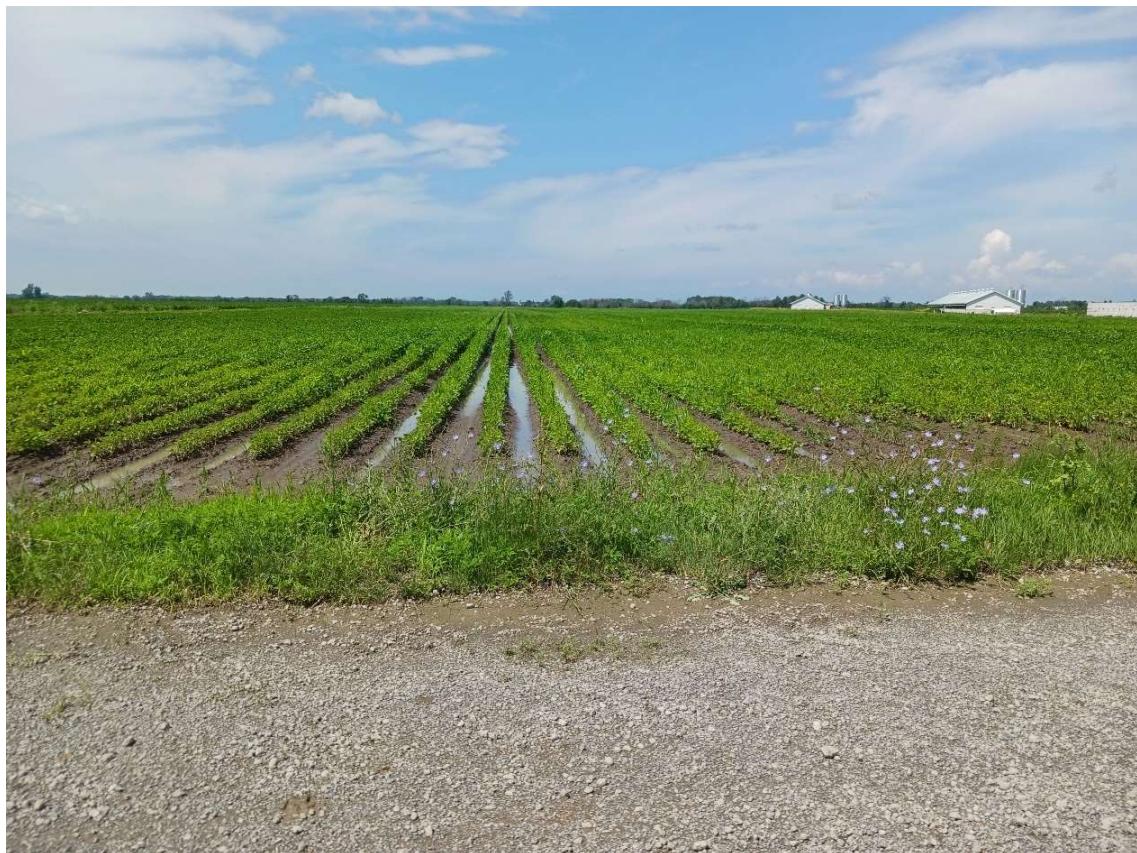
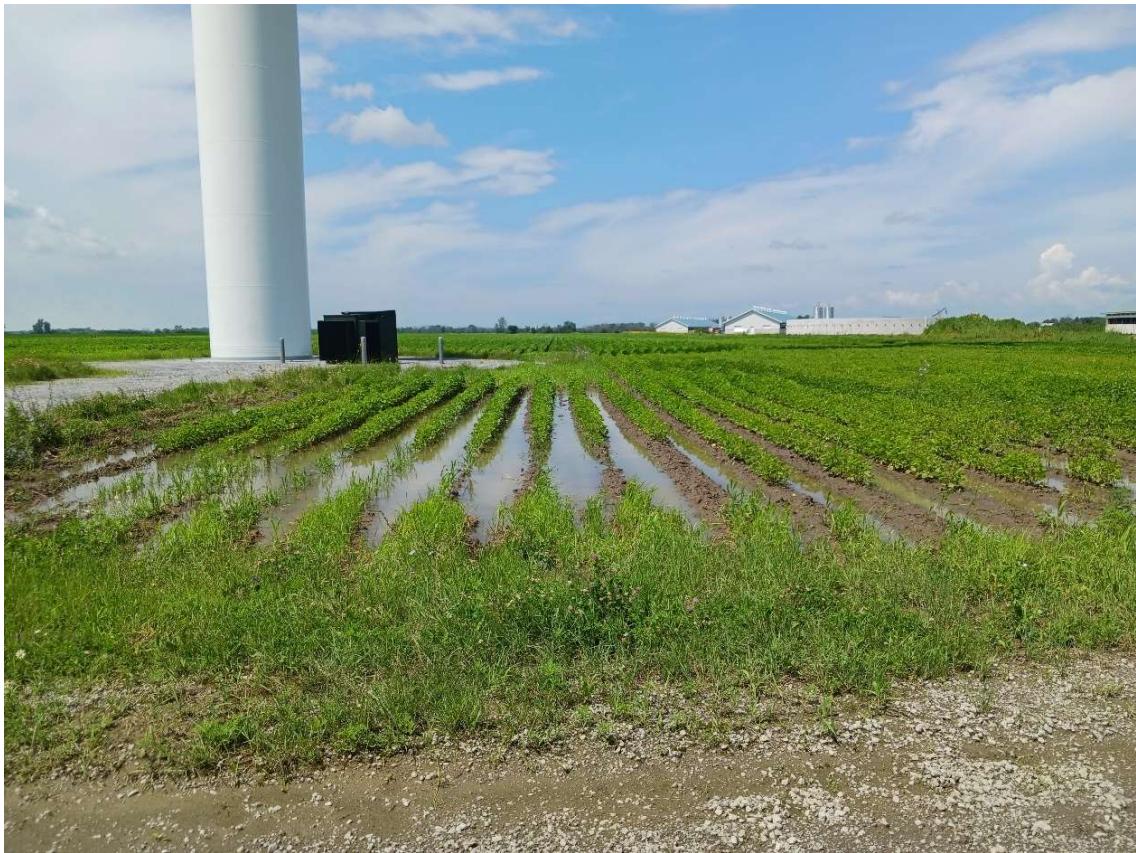
Cette année, du soya a été semé autour de la PS08. Lors de notre visite au mois de juillet, le soya avait les pieds dans l'eau sur l'entièreté du champ.

Photos 5 et 6 – Soya autour de la PS08 (12 juillet 2023) – visite après des périodes de pluies intenses - accumulation d'eau dans le soya

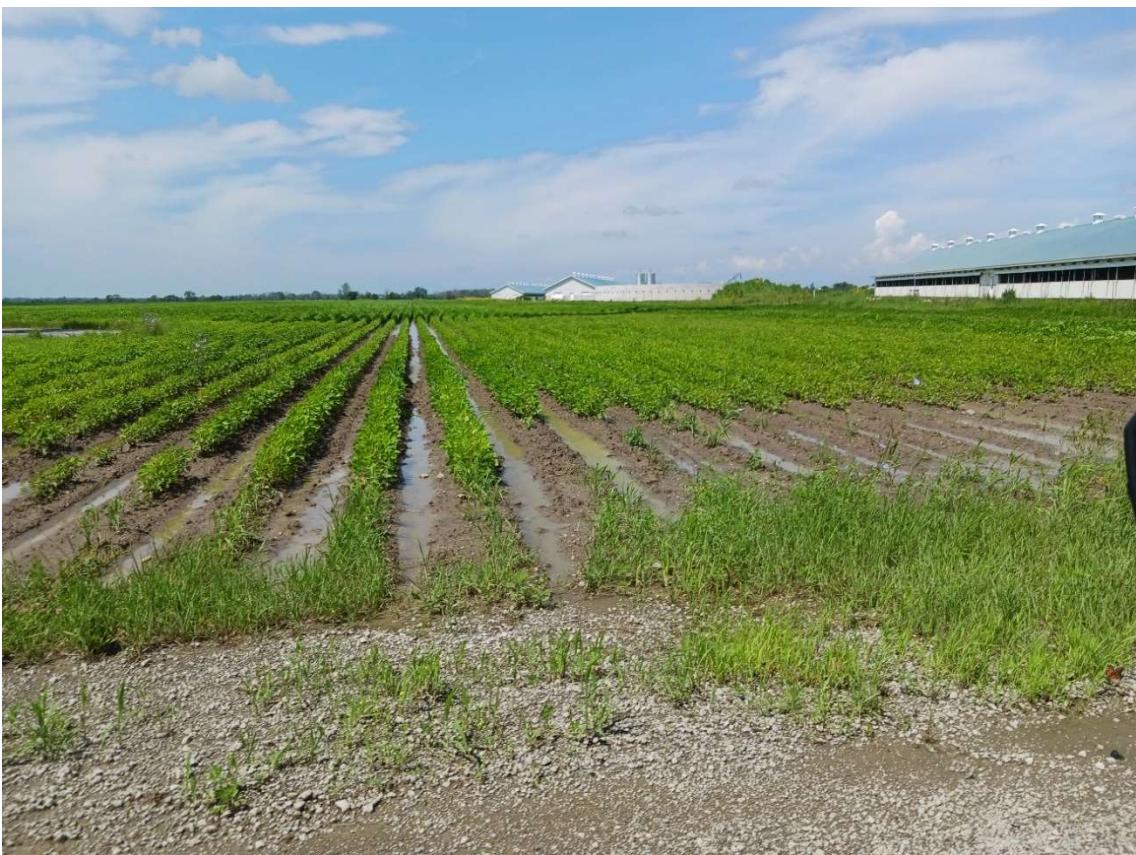
Photo 7– Soya autour de la PS08 (12 juillet 2023) – visite après des périodes de pluies intenses - accumulation d'eau dans le soya

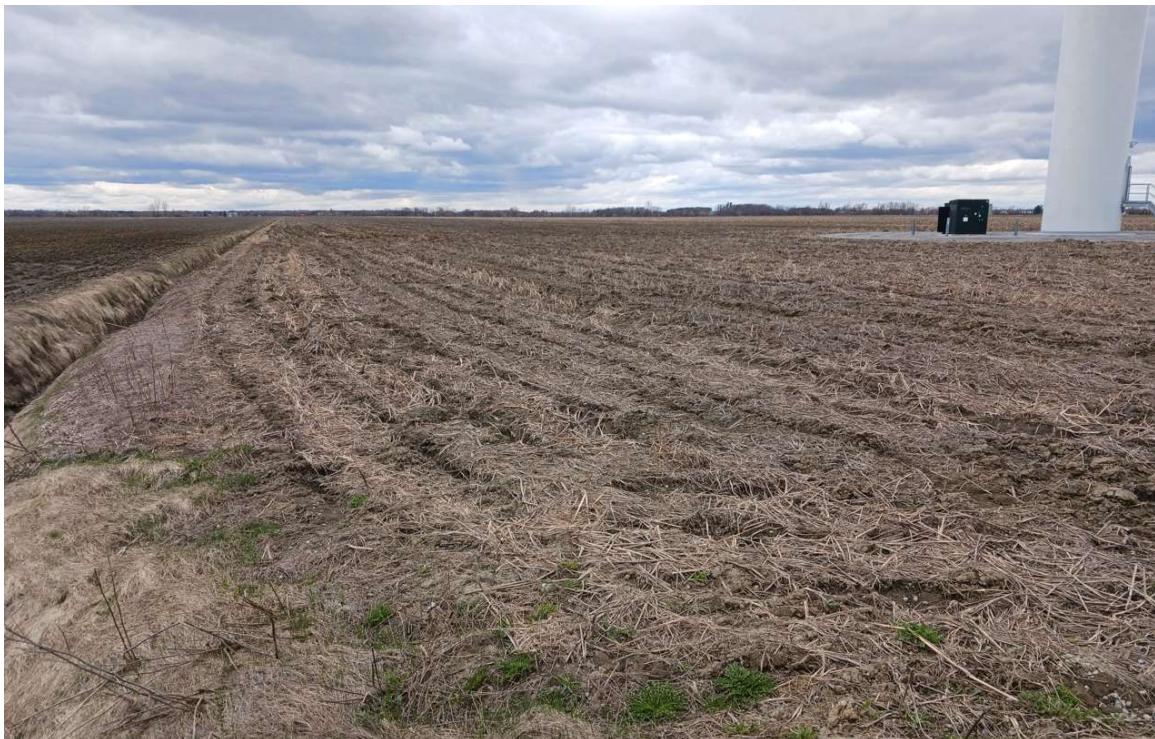
Photo 1 – aucune accumulation d'eau au printemps du côté gauche de la PS09 (19 avril 2023)

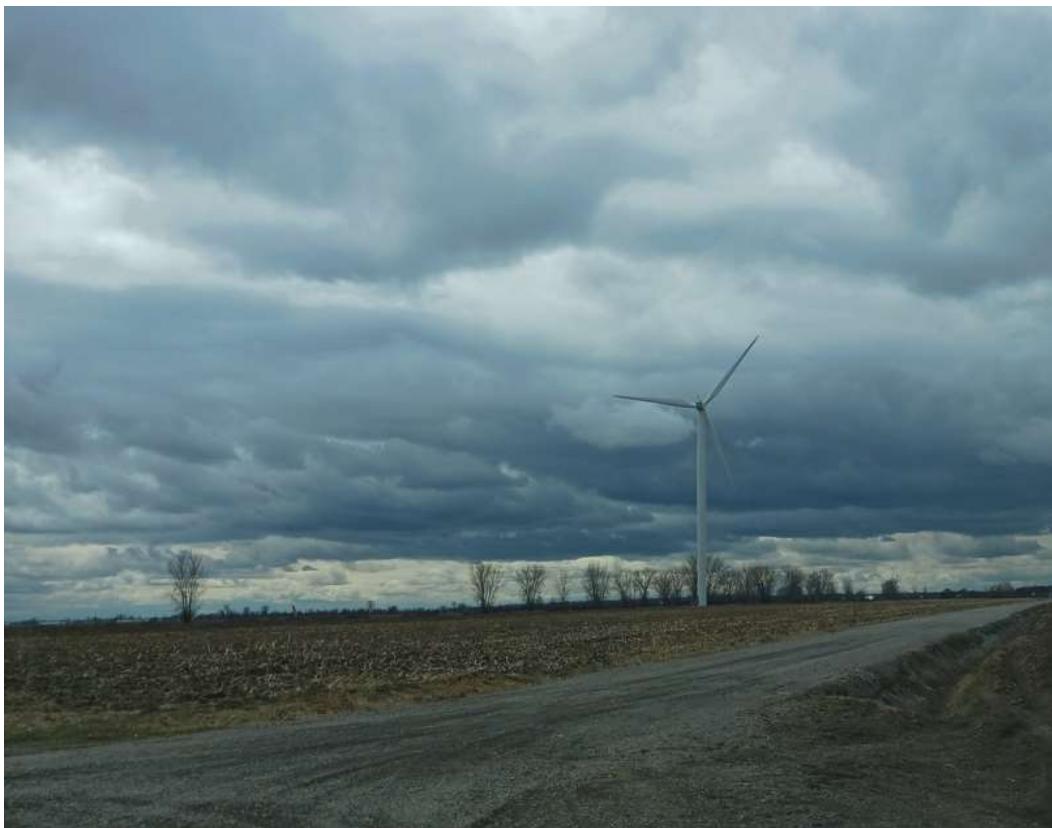
De plus, en début de saison le long du chemin Brouillard, une légère baissière avant le fossé a été observée. Il avait été recommandé de le niveler, mais l'exploitant n'a pu réaliser les travaux suite aux mauvaises conditions climatiques.

Photo 1 – baissière avant le fossé le long du chemin Brouillard (19avril 2023)

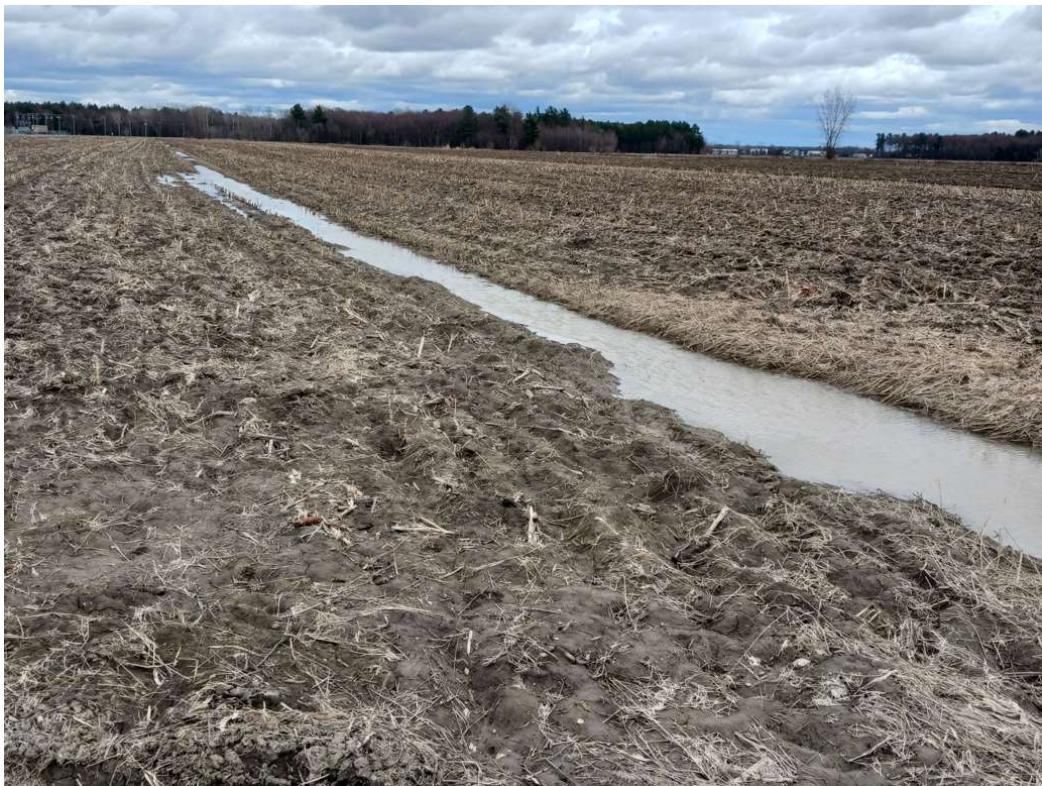
Photo 2 – accumulation d'eau proche du chemin en allant vers la PS12, ponceau inadéquat (19 avril 2023) – champ près du chemin Brouillard

Le ponceau défectueux sera corrigé dès le début du printemps, sur les **parcelles longeant le chemin d'accès de la PS12**. Ces parcelles seront suivies agronomiquement en 2024 pour observer si les problèmes d'égouttement sont résolus.

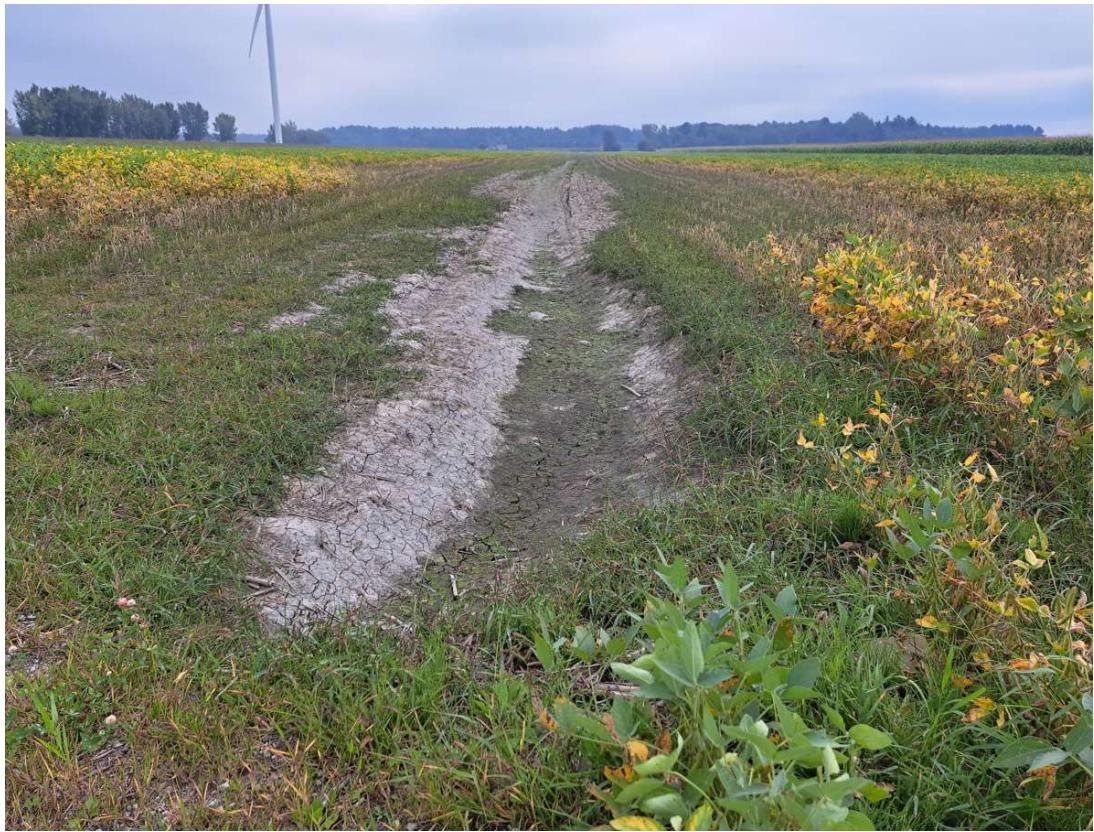
Photo 3 – le fossé entre les deux champs de soya ponceau non fonctionnel (6 septembre 2023)

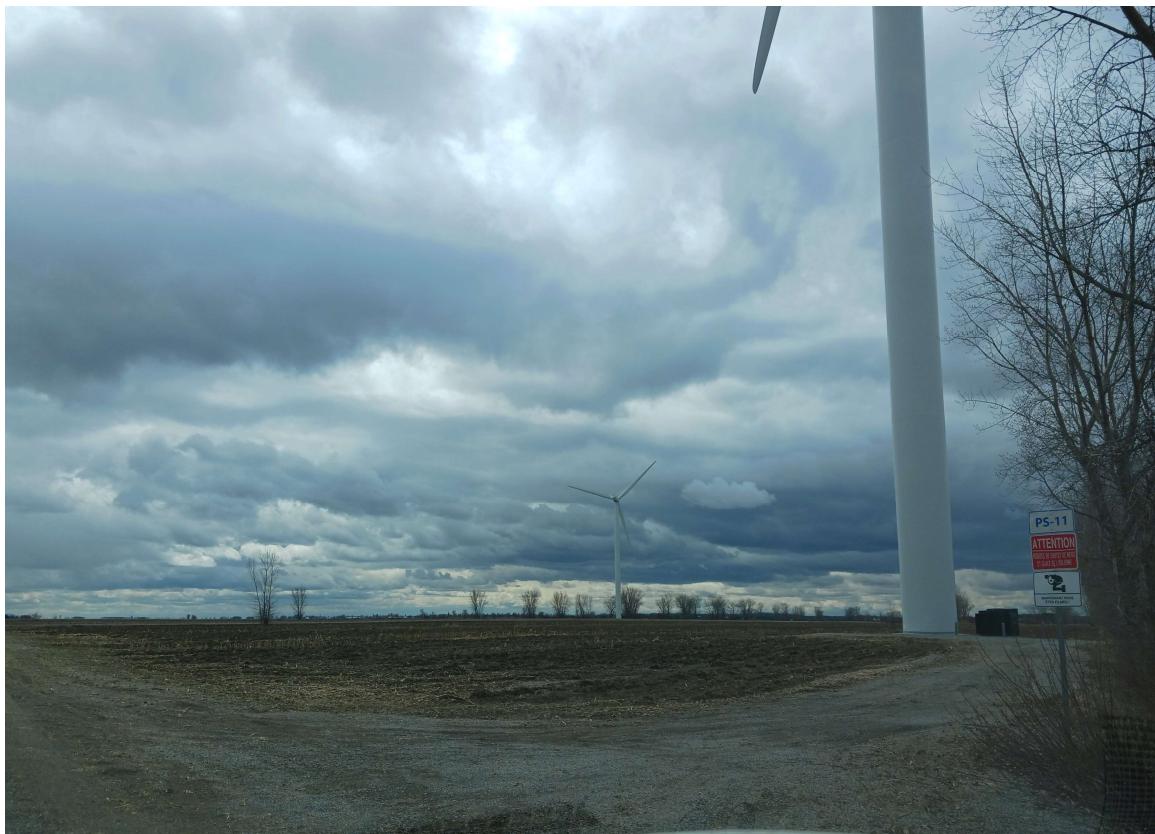
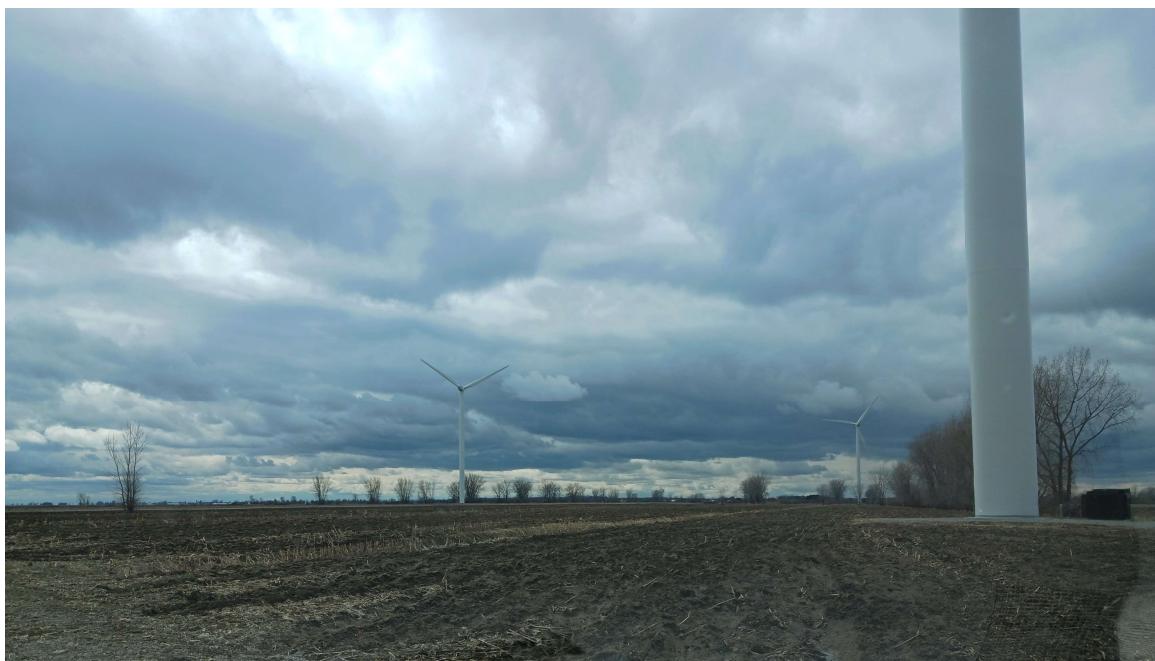
En début de saison, il a été planifié avec les propriétaires et les exploitants que la zone autour de l'éolienne PS11 ne serait pas cultivée en 2023, pour réaliser des travaux de drainage. Finalement, tout le champ en entier n'a pas été cultivé pour les mêmes raisons. À la suite d'un été excessivement pluvieux, les travaux n'ont pas été réalisés et à l'automne les exploitants n'étaient pas en mesure de réaliser les travaux. Le directeur général de Parc éolien Pierre de Saurel a proposé aux exploitants de prendre en charge la réalisation des travaux. Les exploitants et les propriétaires ont pris la décision de les faire par eux même, mais les conditions n'étaient plus adéquates pour la réalisation des travaux. Donc, rien n'a été fait.

Photos 1 et 2 – Zone en avant de la PS11 (19 avril 2023) – Aucune d'accumulation d'eau

Les parcelles de la PS11 et du stationnement devront être drainées (entente avec les propriétaires), nivelées et accompagnées d'un travail de sol (sous-solage, si besoin est, selon les observations). Ces travaux devront être réalisés dans des conditions adéquates, suivi d'un semis de culture de couverture. Selon la période des travaux, un mélange de culture de couverture devra être sélectionné pour un meilleur résultat de restructuration.

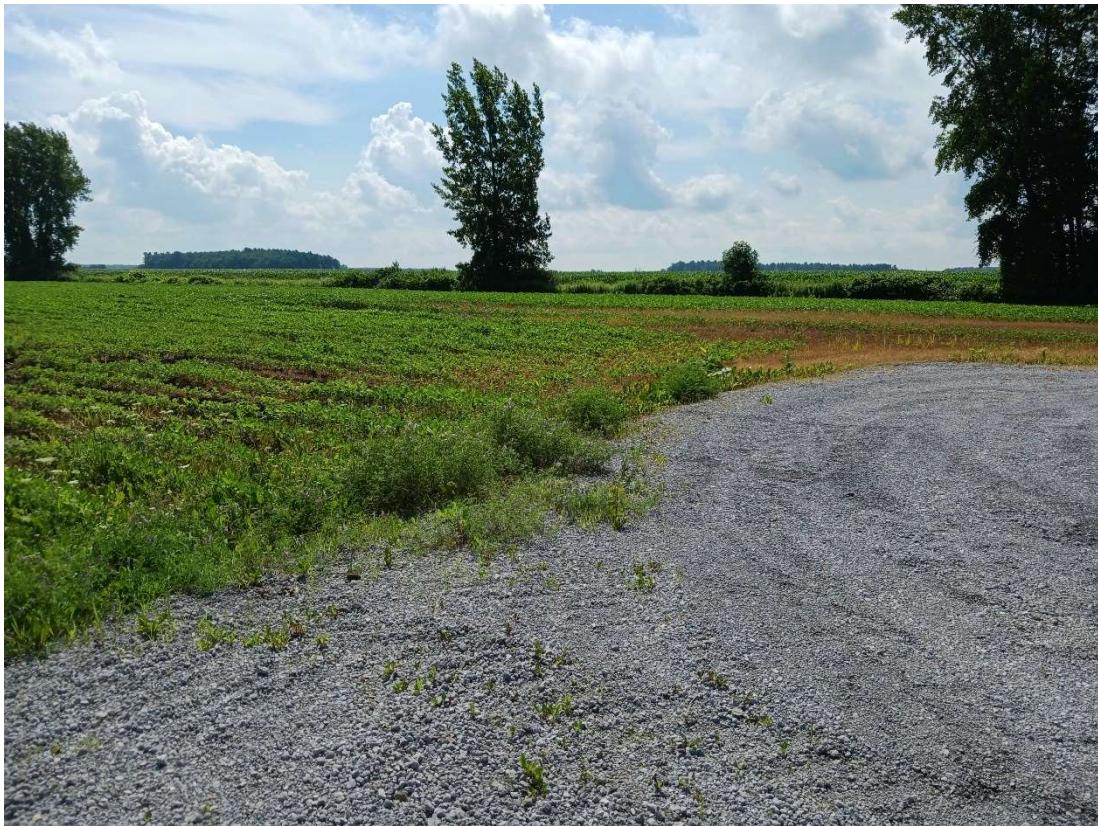
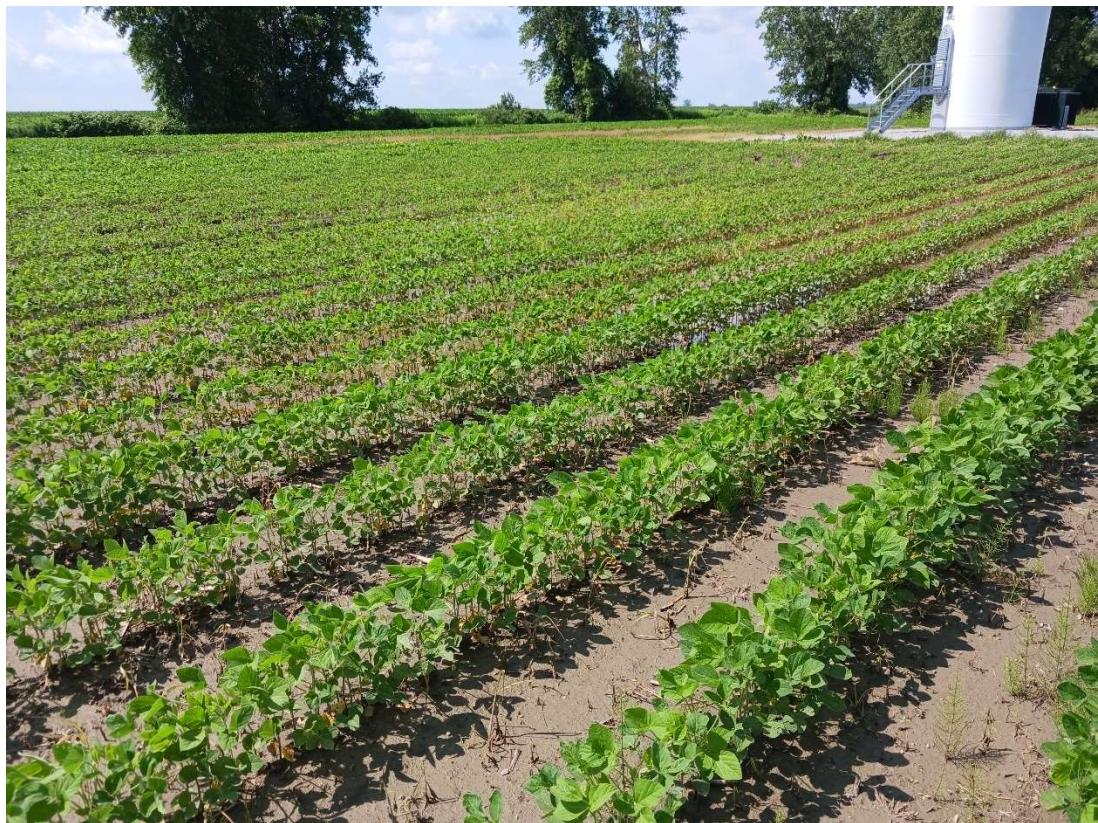
Lors de notre visite au mois de juillet, le soya autour de la PS-12, on a pu remarquer une zone non semée, provoqué par un problème avec le semoir (aucun lien avec l'éolienne). Juste au-dessus de la base de gravier (vers la gauche) de l'éolienne, on a pu remarquer un secteur de soya plus court. Cette zone baignait dans l'eau en juillet. Ce phénomène se voyait à l'extérieur de l'aire affectée par la construction, mais était moins intense. Les conditions climatiques pluvieuses ont causé cette petite zone humide qui était peu ou pas visible les années précédentes.

Photos 3 et 4 – Soya en arrière de la PS12 (12 juillet 2023) – visite suite à des pluies intenses – accumulation d'eau

Pour la parcelle autour de la Ps12, la zone humide de 2023 n'était pas visible les années précédentes. Un passage de sous-soleuse serait intéressant à réaliser.

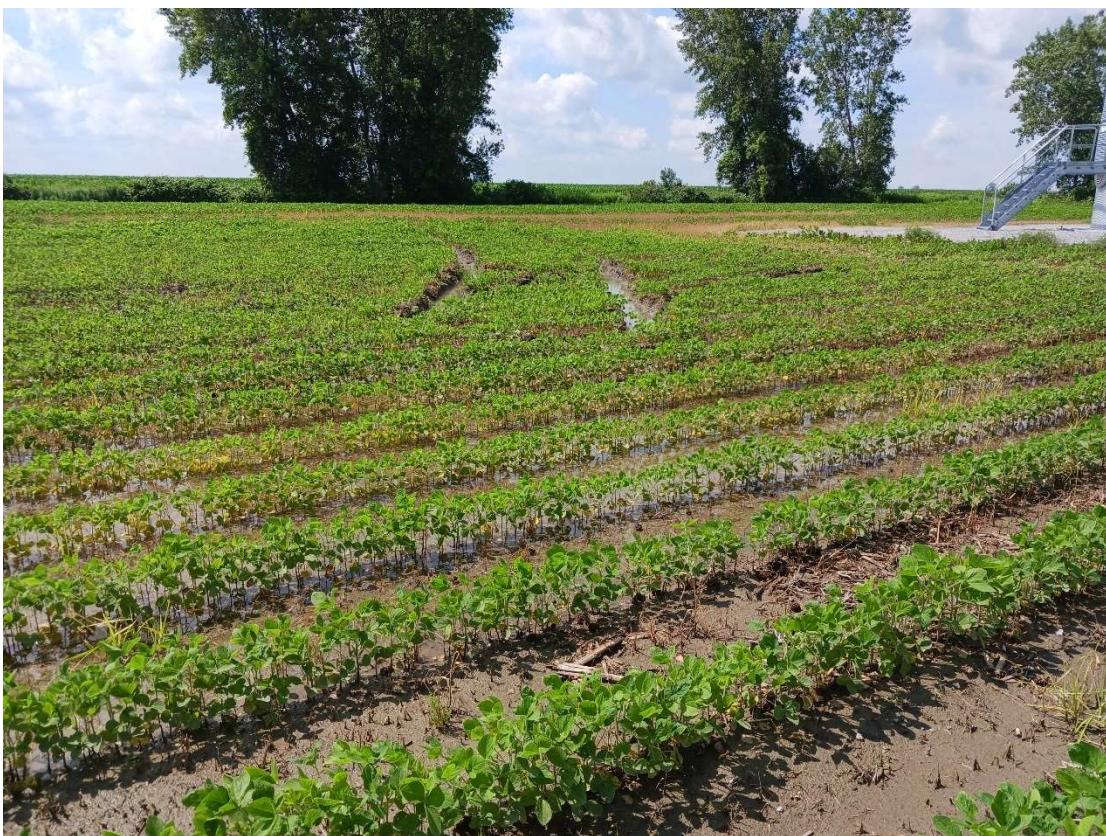
Photo 5 – Soya en arrière de la PS12 (12 juillet 2023) – visite suite à des pluies intenses – accumulation d'eau
