**OBJET : Projet Parc éolien Pierre-De Saurel sur le territoire de la municipalité régionale de comté Pierre-De Saurel.**

**Retour sur la saison 2024 et planification de la saison 2025**

# Observations agronomiques 2024

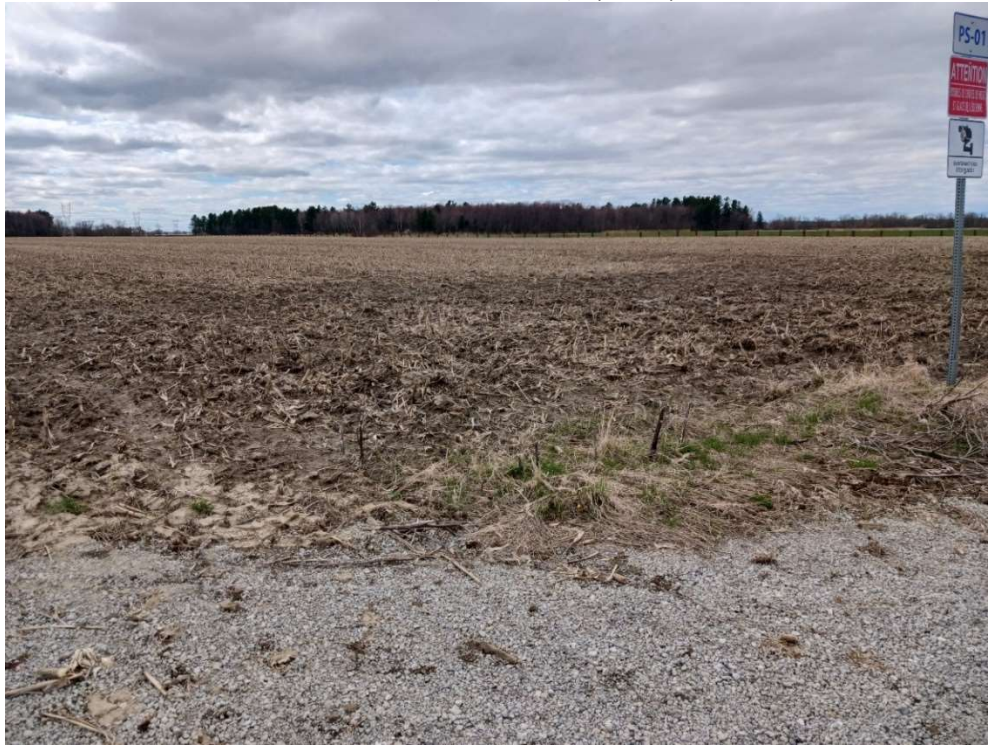
*Photo 2 – Parcelle autour de la PS01 (16 avril 2024) – peu ou pas d'accumulation d'eau*

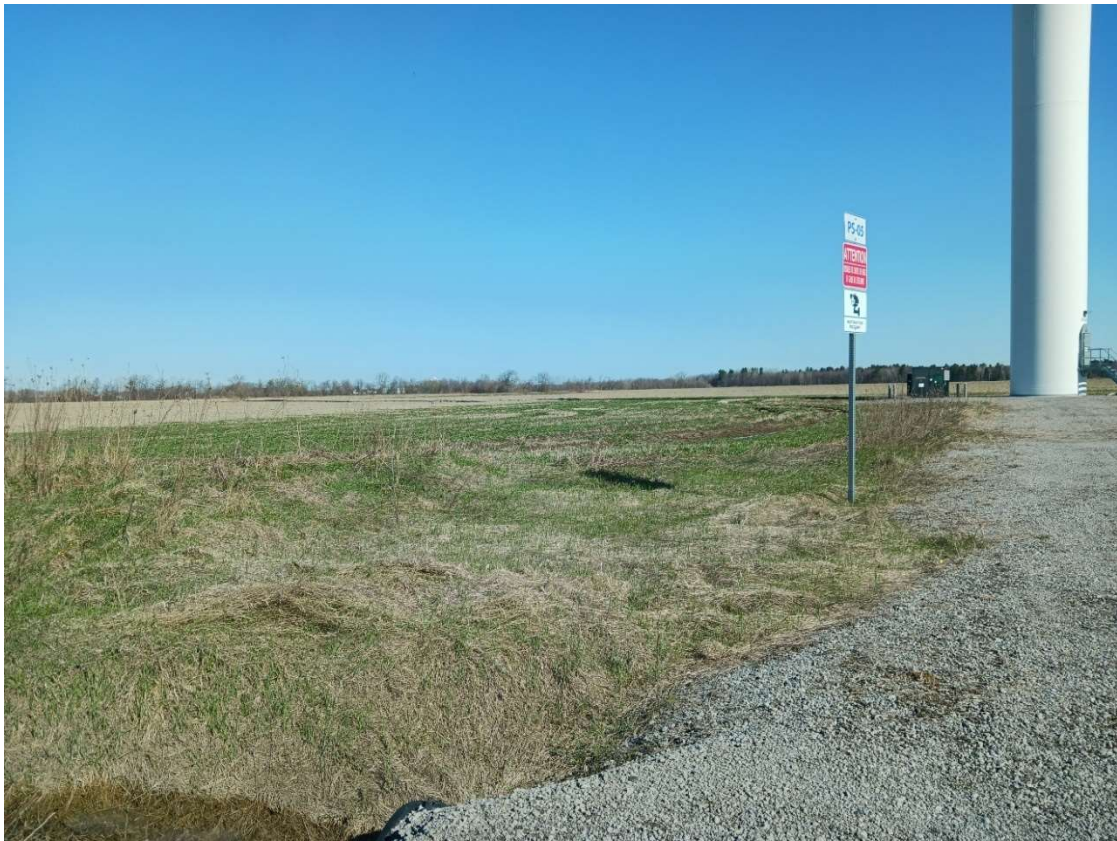
*Photos 3 et 4 – Zone proche de la PS05 (26 avril 2024)*

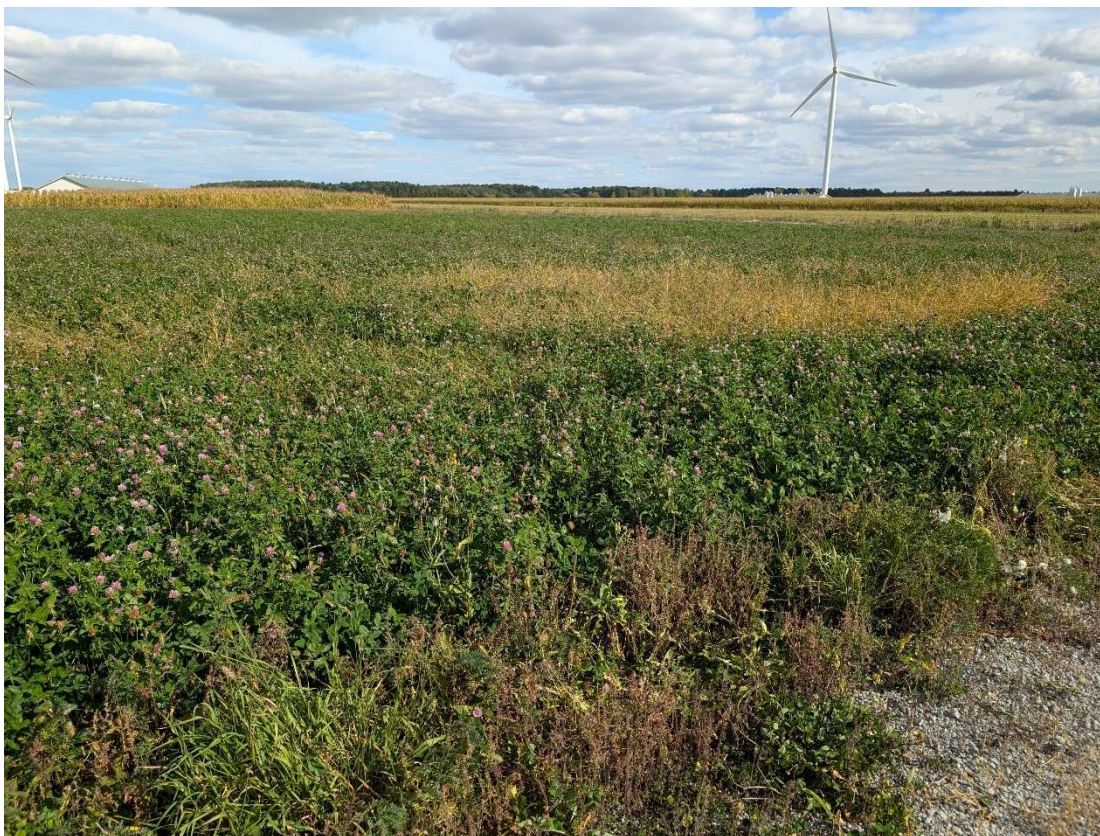
*Photo 5— Zone autour de la PS05 à droite - trèfle (24 septembre 2024)*

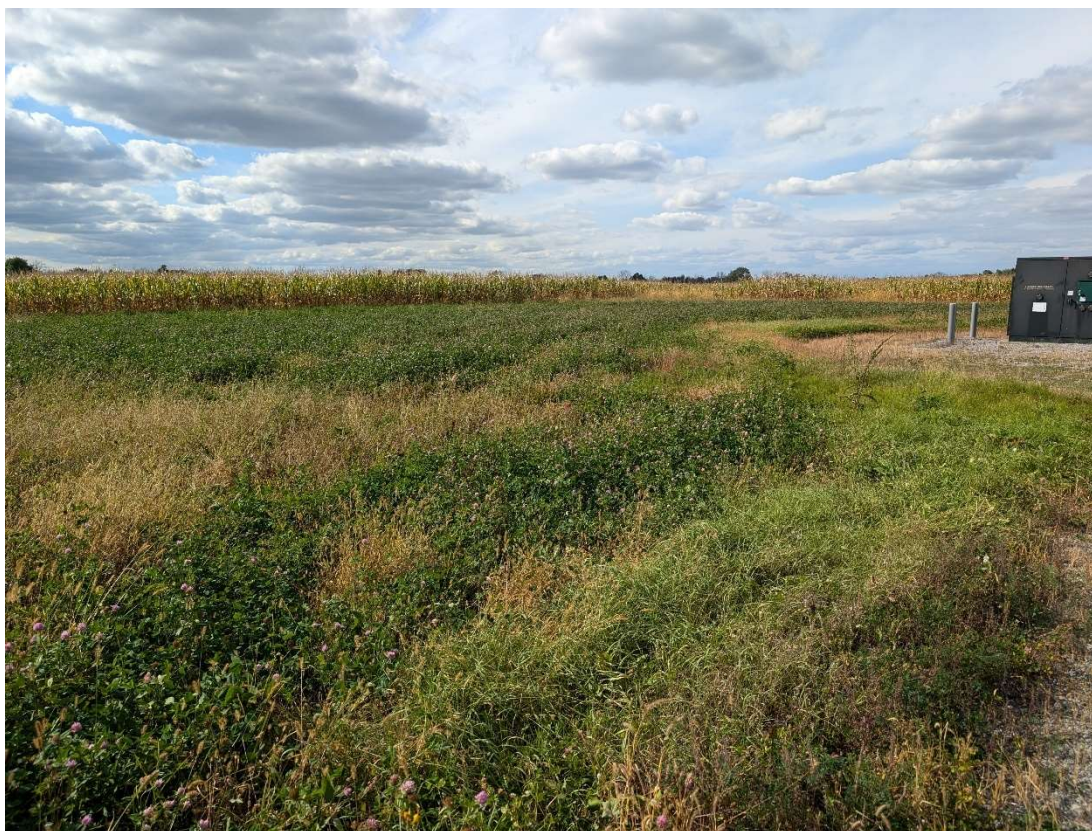
*Photo 6— Zone autour de la PS05 à gauche - trèfle (24 septembre 2024)*

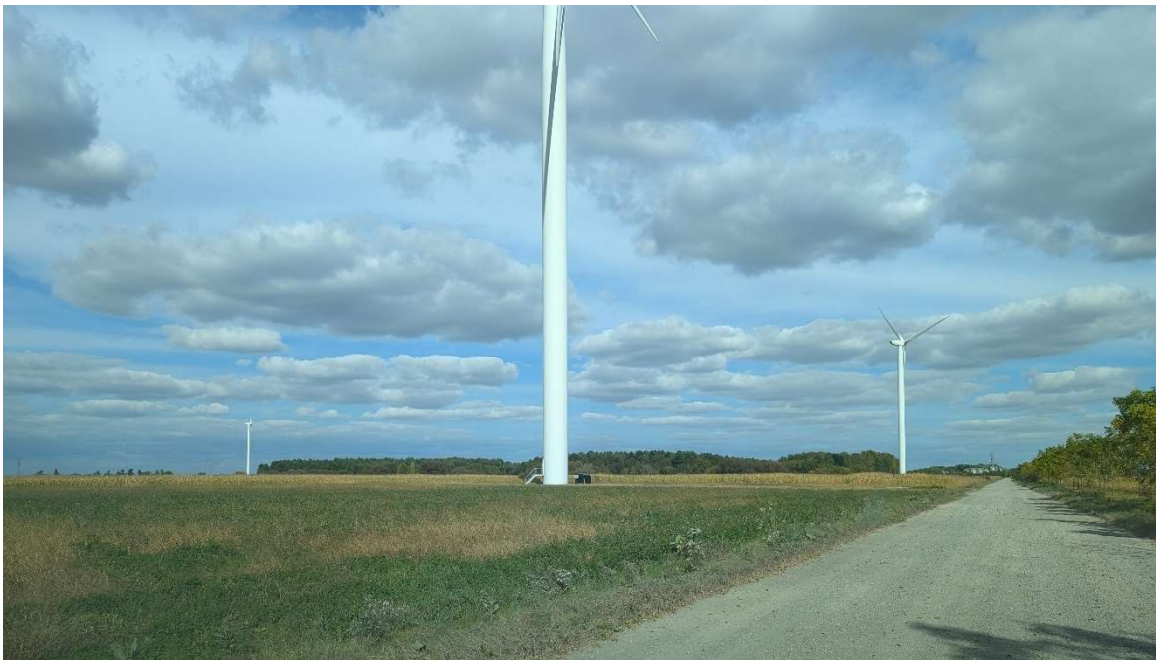
*Photo 5– Zone autour de la PS06 - trèfle (24 septembre 2024)*

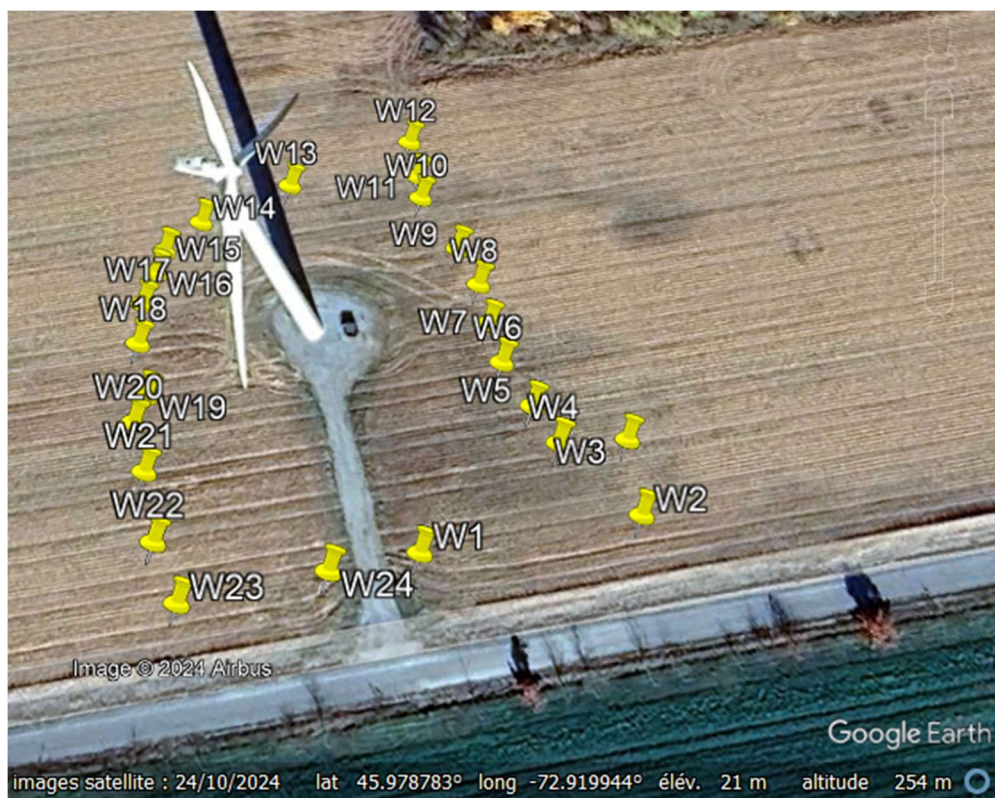
Lors de notre visite le 08 juillet 2024, le maïs avait des difficultés à se développer : maïs jauni autour de l'éolienne, mais aussi dans les champs contigus. En 2024, les terres argileuses de la région ont beaucoup écopé des conditions climatiques, très pluvieuses.

Photo 7 – Zone maïs moins développés - autour de la PS07 (30 septembre 2024)

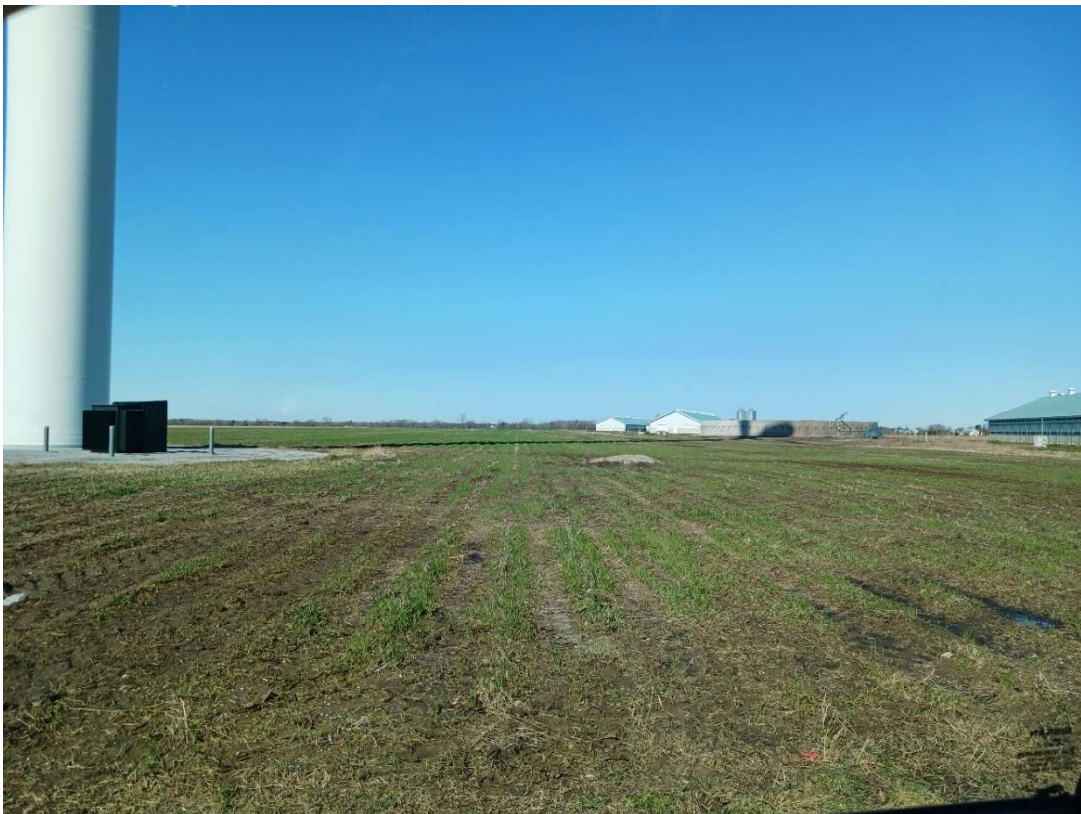
*Photo 3 – Légère accumulation d'eau à l'extrémité droite de la PS08 (26 avril 2024)*

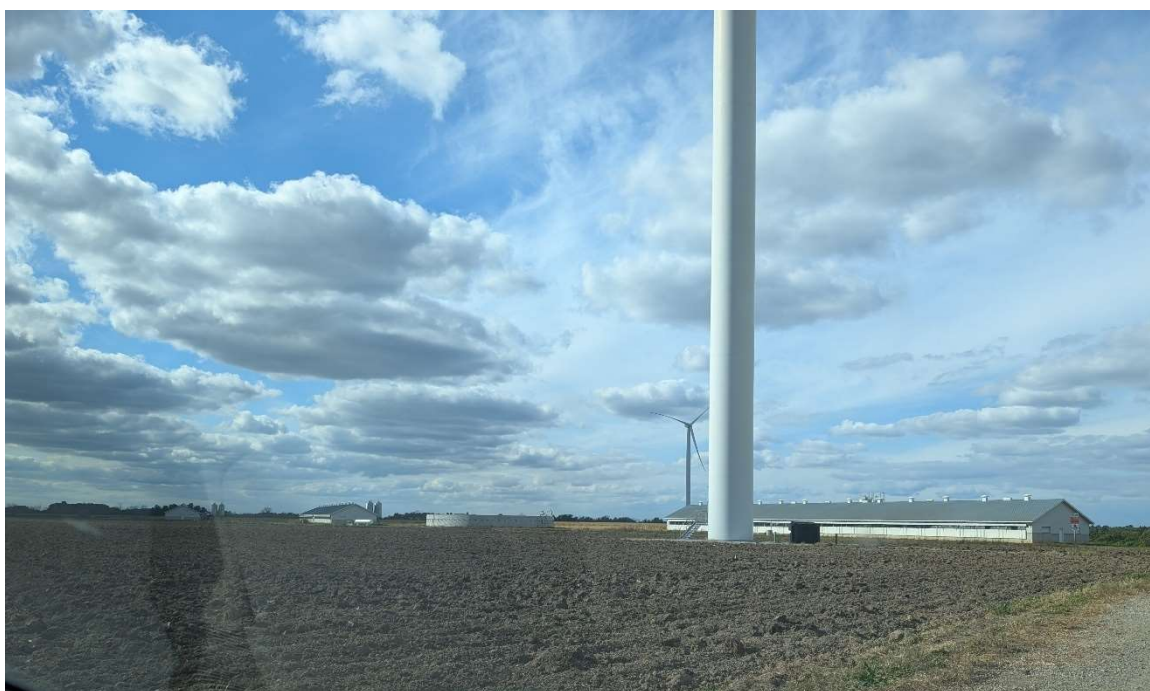
*Photo 5 – Champ autour de la PS08 (24 septembre 2024) suite au nivellement.*

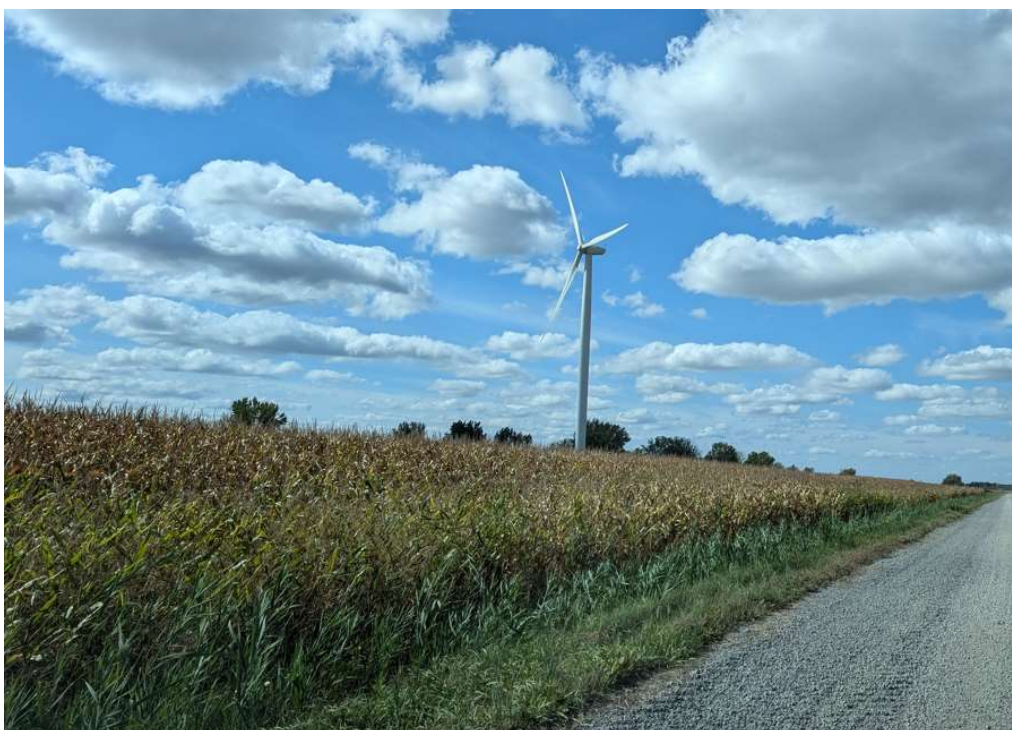
Encore cette année, en début de saison, le long du chemin Brouillard, avant le fossé, un ralentissement de la croissance de la culture a été observé. Il avait été recommandé, les années précédentes de niveler cet ourlet, mais l'exploitant n'a pas réalisé les travaux.

*Photo 1 – Baissière avant le fossé le long du chemin Brouillard (24 sept 2042)*

La **bande de culture longeant le chemin brouillard** sera nivelée en 2025. L'observation des rendements sera à faire sur ces secteurs.

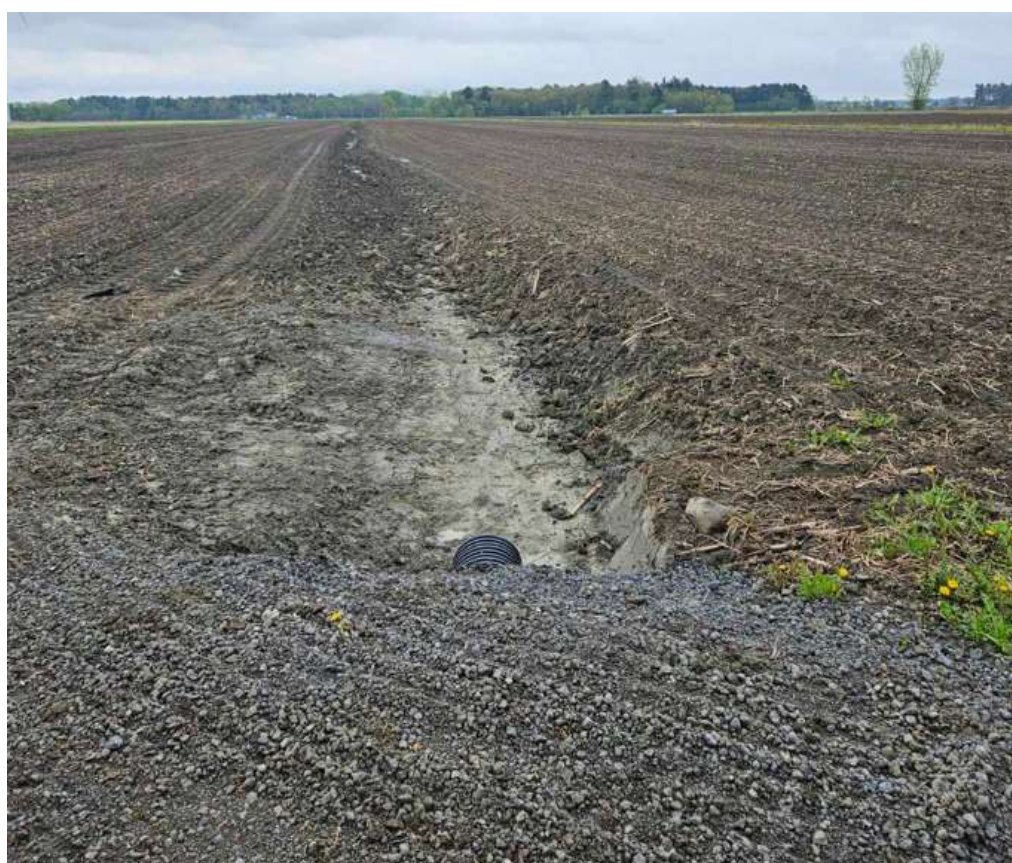
*Photo 2 – Correction du ponceau du chemin en allant vers la PS12, (16 mai 2024) – champ près du chemin Brouillard*

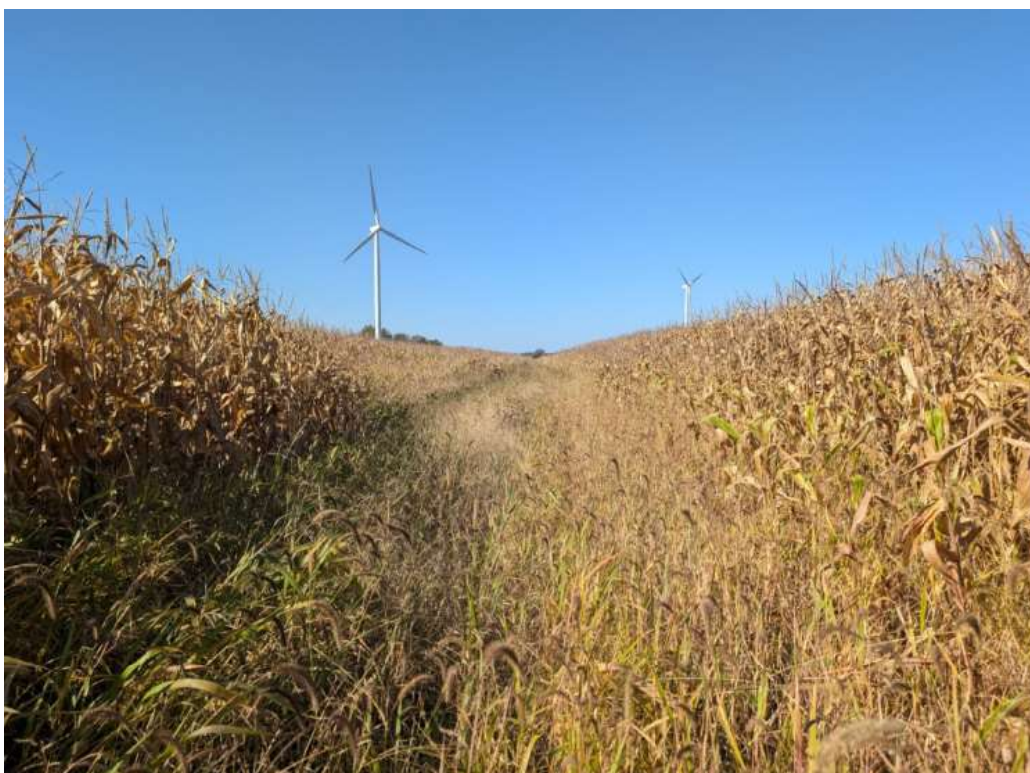
Les deux premières parcelles en partant du chemin brouillard étaient en maïs grain en 2024. Au printemps, le ponceau endommagé passant sous le chemin d'accès de l'éolienne a été refait par un entrepreneur engagé par Parc éolien Pierre de Saurel. Par la suite, les propriétaires devaient corriger la pente de la rigole et de leurs parcelles pour bien égoutter les champs, mais ils n'ont pas eu le temps de le faire. Donc, le ponceau corrigé fonctionne très bien, mais l'égouttement des parcelles était encore problématique. Les travaux de nivellement n'ont pas pu être réalisés par les propriétaires en fin de saison.

*Photo 3 – La rigole entre les deux champs de maïs où le ponceau a été corrigé, mais nivellement non fait par le propriétaire (2 octobre 2024)*

Le **ponceau ayant été corrigé** par Parc éolien Pierre-De Saurel, il est maintenant de la responsabilité du propriétaire de refaire le nivellement de ses parcelles, pour rétablir à 100% son égouttement. Parc éolien Pierre-De Saurel, n'est plus responsable de cette partie.

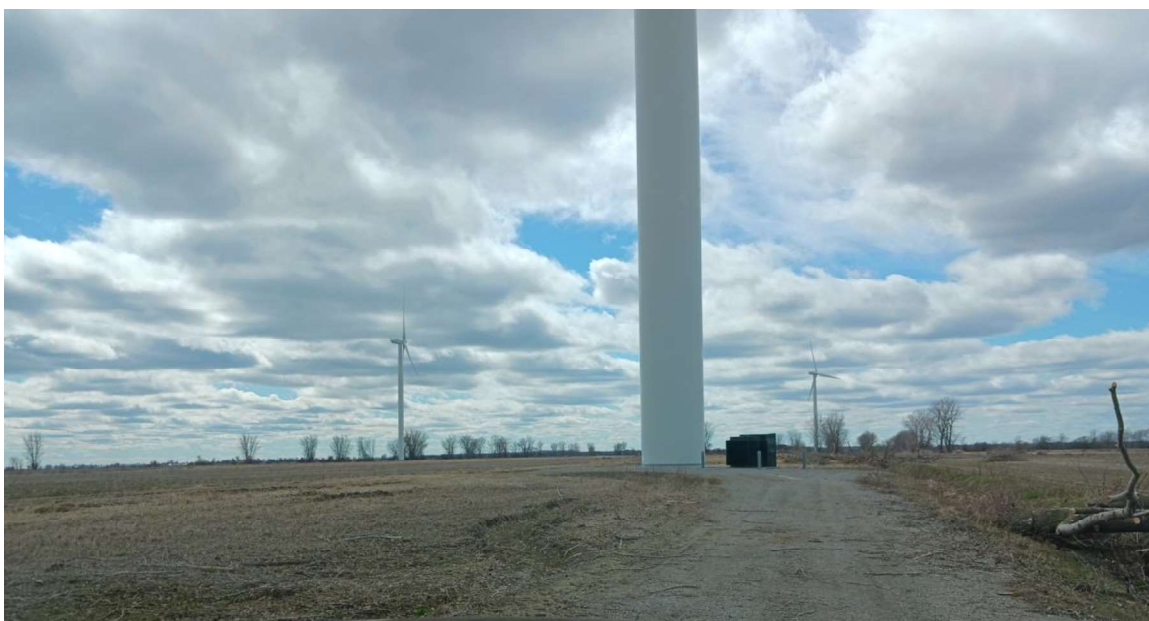
*Photo 1– Zone en avant de la PS11 (16 avril 2024) – Aucune accumulation d'eau, mais traces de roues.*

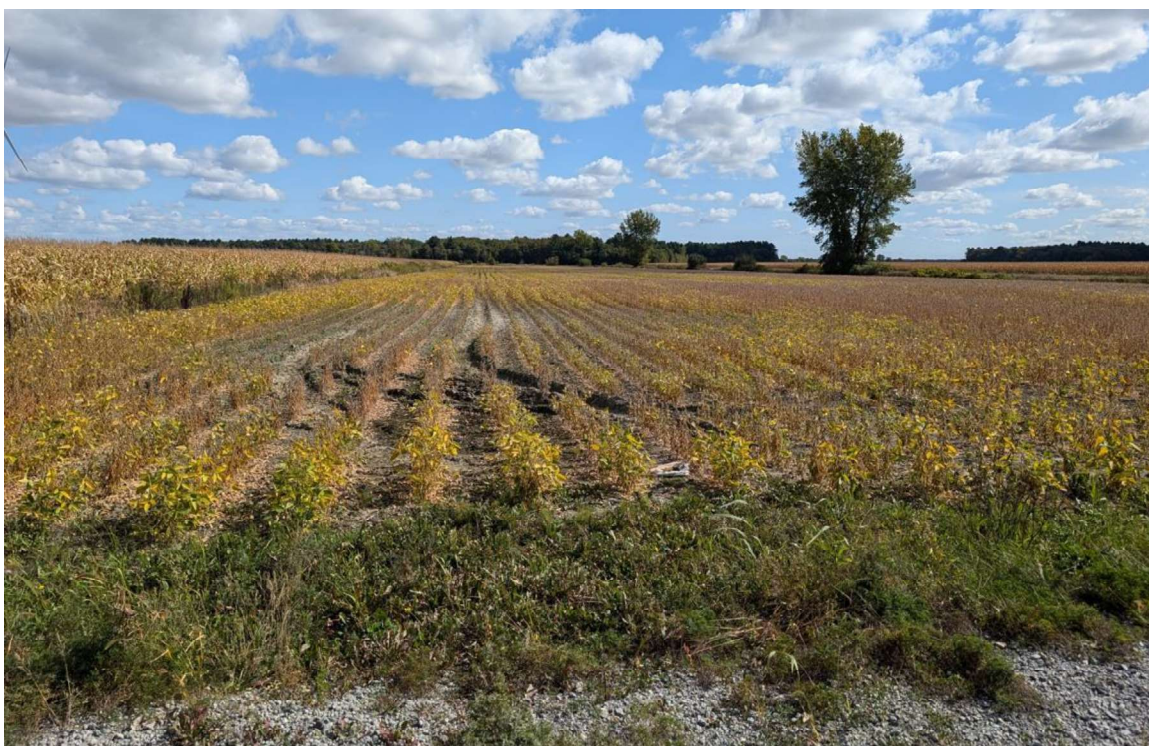
*Photo 1– champ en arrière de la PS12 (24 septembre 2024) – zone avec du soya plus court et traces de roues*

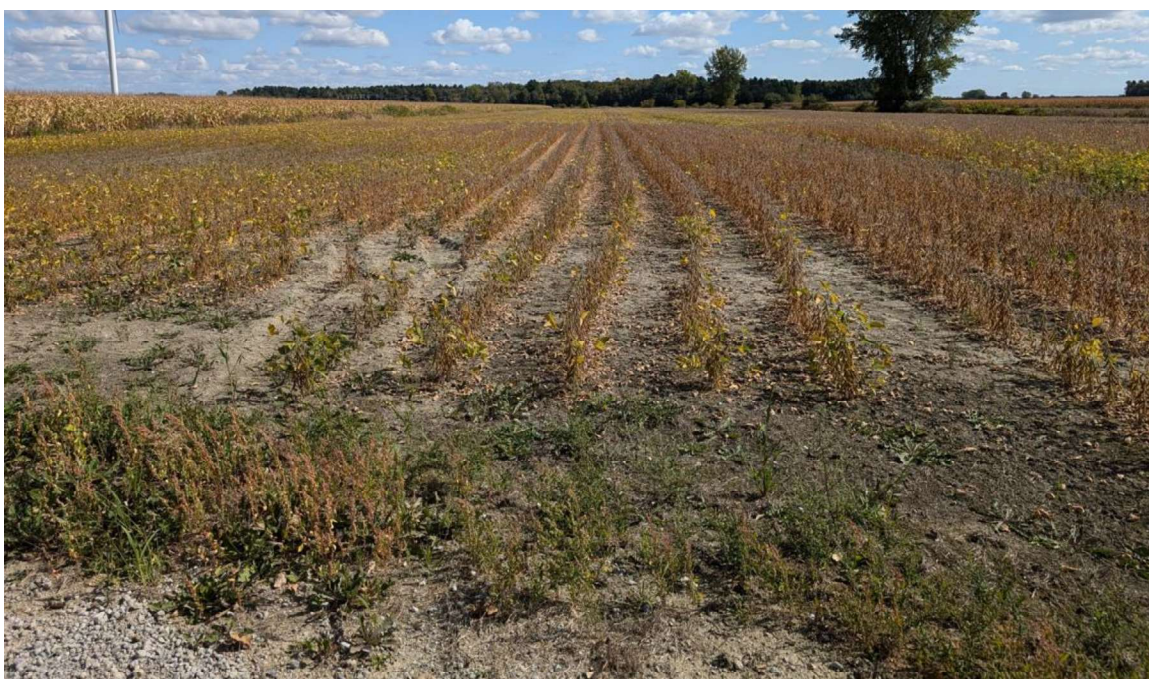
*Photos 2 – Soya plus court en arrière de la PS12 (24 septembre 2024)*

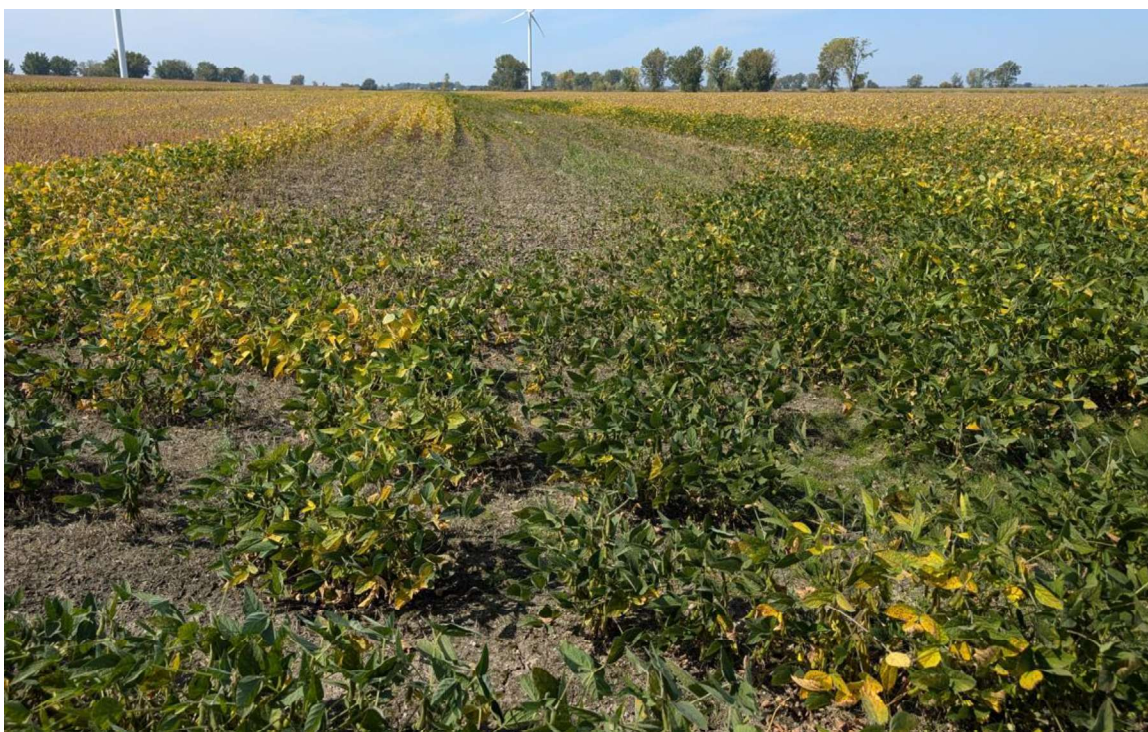
*Photo 2– Ancien stationnement où le fossé a été enterré par le propriétaire et une cuvette a été créé par le nivellement réalisé par le propriétaire, sans l'accord de Parc éolien Pierre de Saurel (18 septembre 2024)*

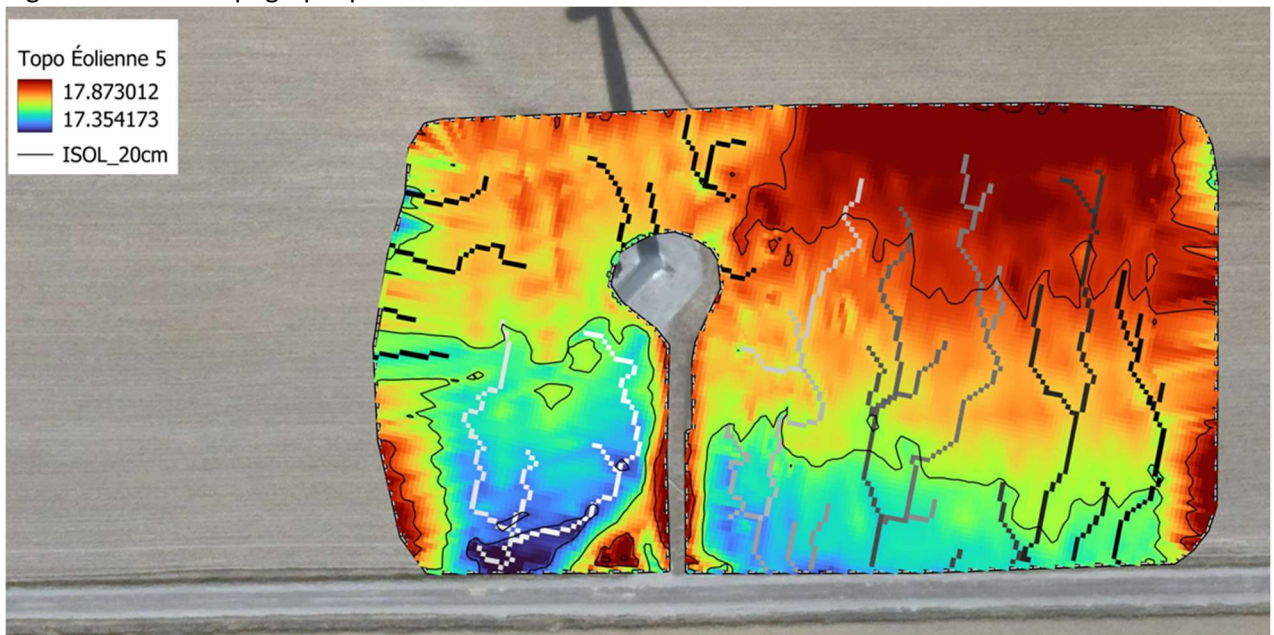
Figure 5 : Zones d'accumulation d'eau autour de l'éolienne PS5

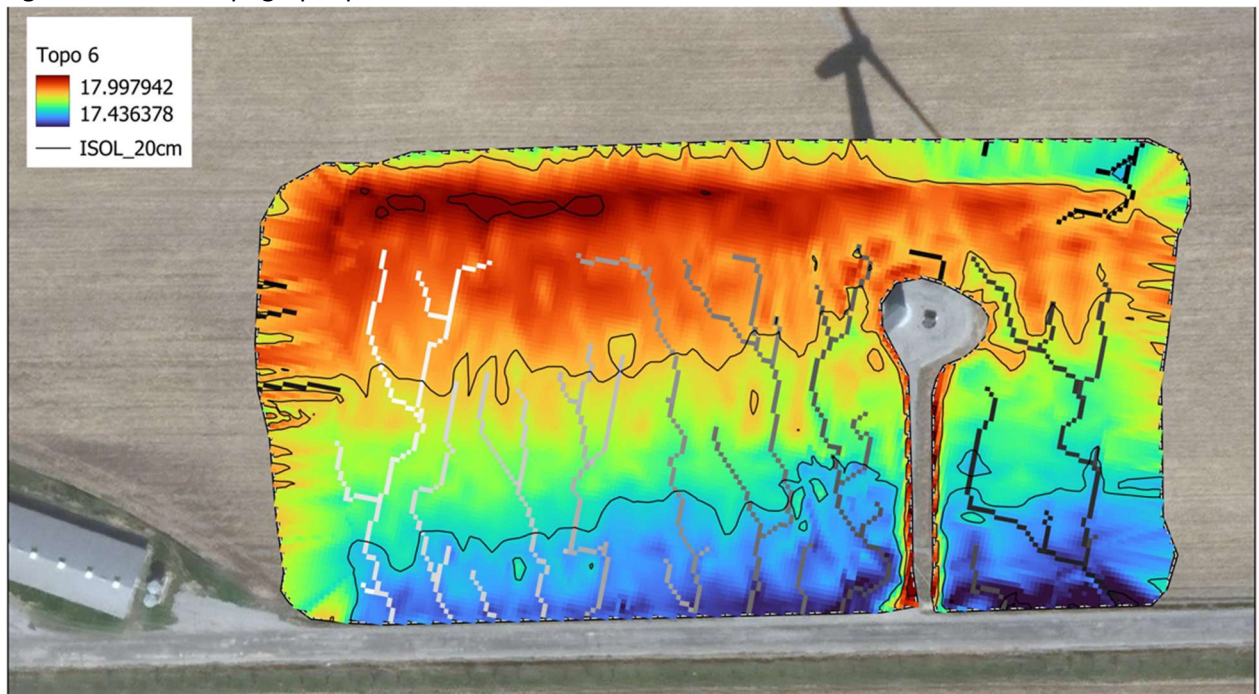
Figure 6 : Zones d'accumulation d'eau autour de l'éolienne PS6.

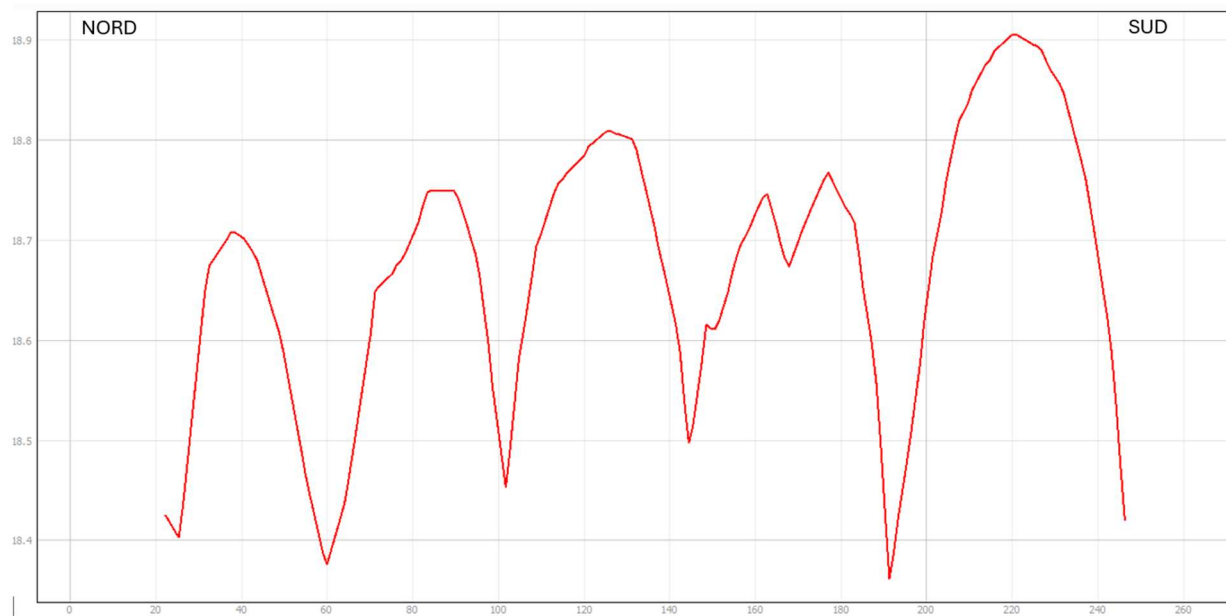
- La partie ouest du secteur, représentant environ le  $\frac{3}{4}$  de la superficie, contient 5 « planches rondes » (ou faîtes) permettant à l'eau de surface de se drainer vers les dépressions entre chaque planche, tel que démontré dans la coupe transversale ci-dessous :

- Les baissières entre les planches se drainent vers l'ouest, mais on retrouve des contre-pentes réduisant le drainage et créant des zones d'accumulations importantes. Les
