Rapport 2024 – Efficacité de la tranchée filtrante

Ferme Roulante Enr.
NIM : 100 447 796

Élaboré par : Lisandre Bonami Marquis, agr
Date : 3 mai 2025

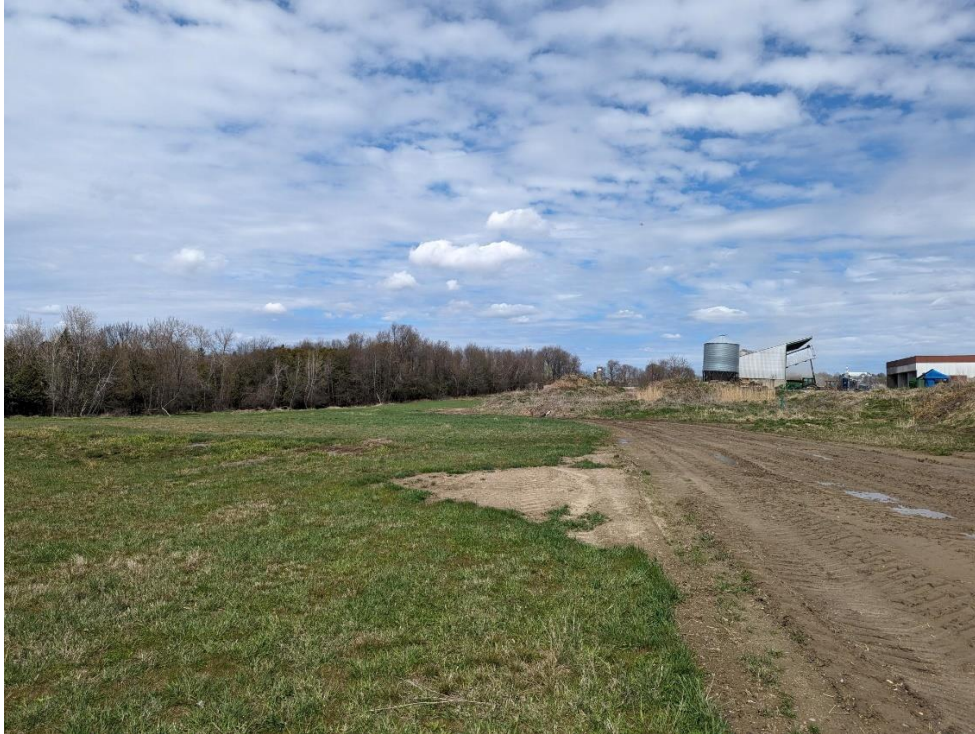
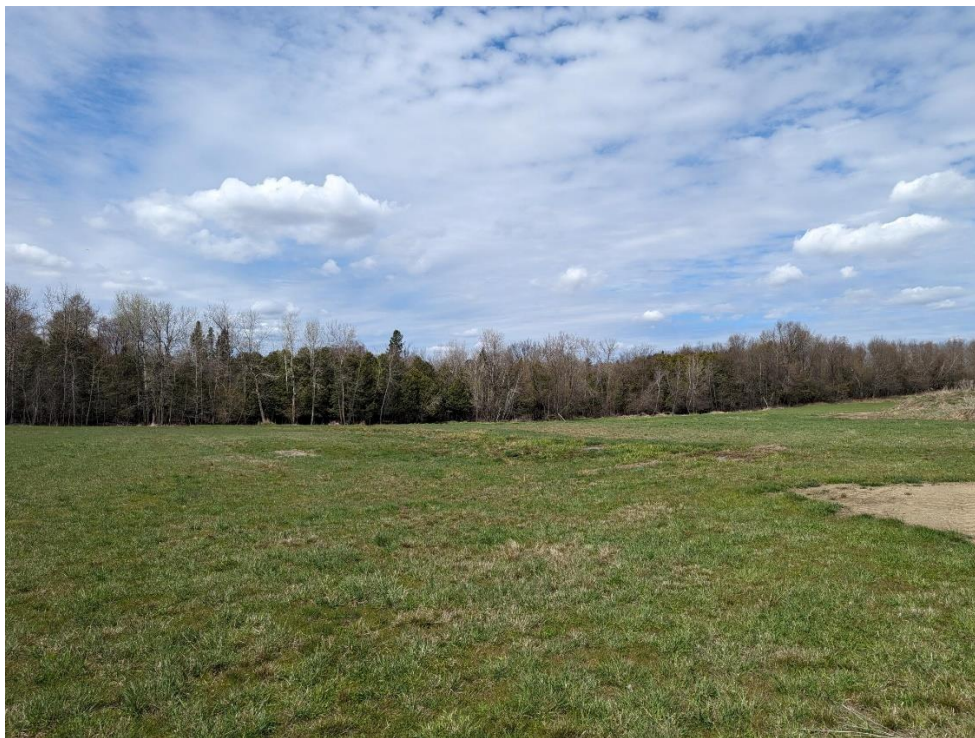
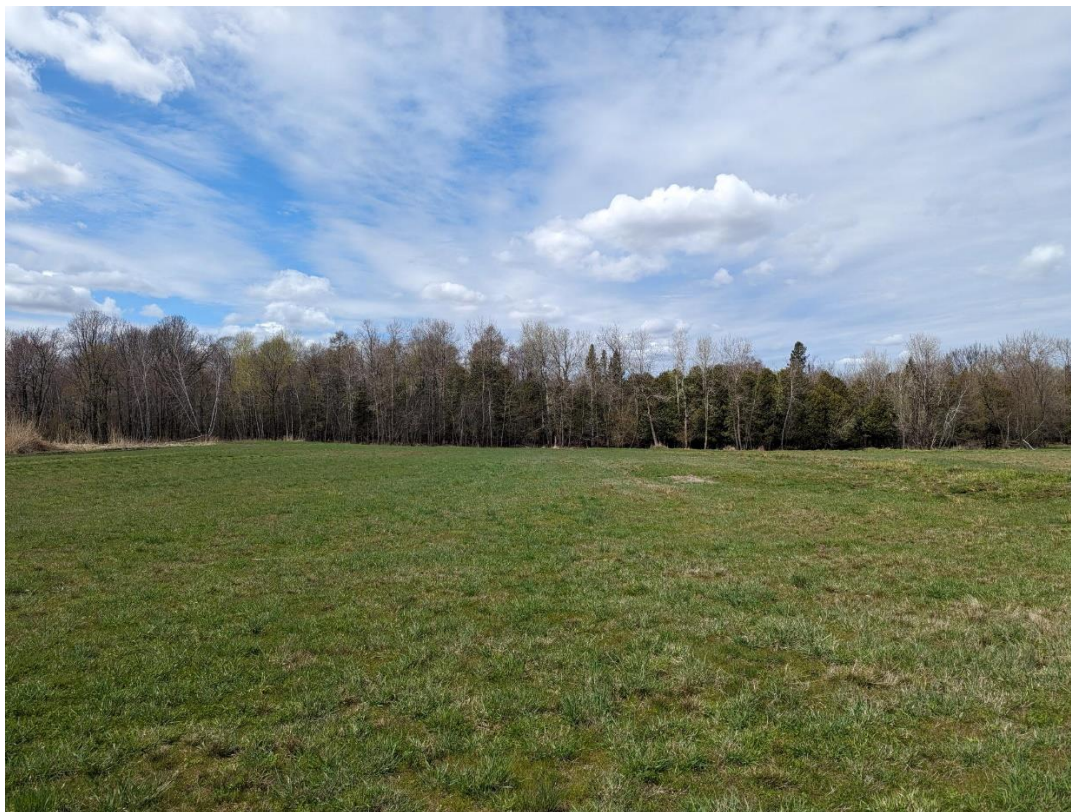
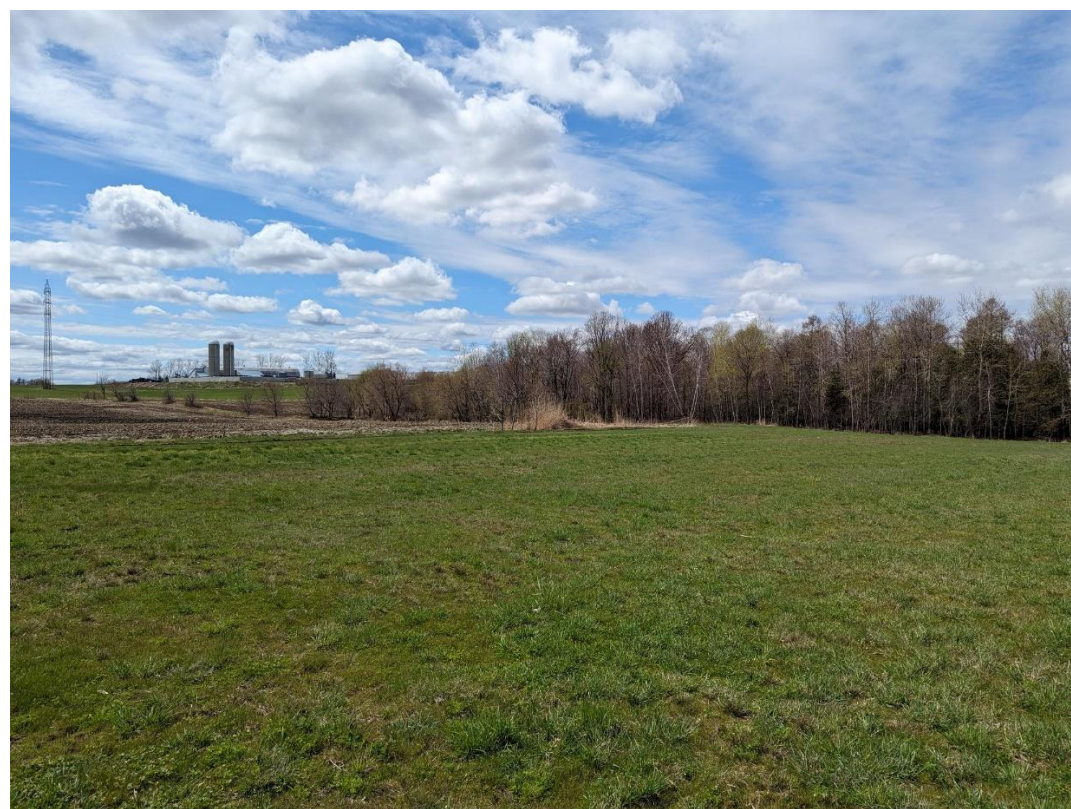
Figures 3 : Vue d'ensemble de la tranchée

Une ravine assez creuse s'est formée sur presque la totalité de la tranchée. Elle prend départ à partir de la dalle de transport et se rend presque jusqu'au lit d'écoulement, des particules sablonneuses ont été observées près du cours d'eau. On peut observer plusieurs décrochements et chemins préférentiels qui partent de la dalle de transport et s'écouent vers la tranchée filtrante. Ces chemins préférentiels sont formés lors des pluies abondantes.

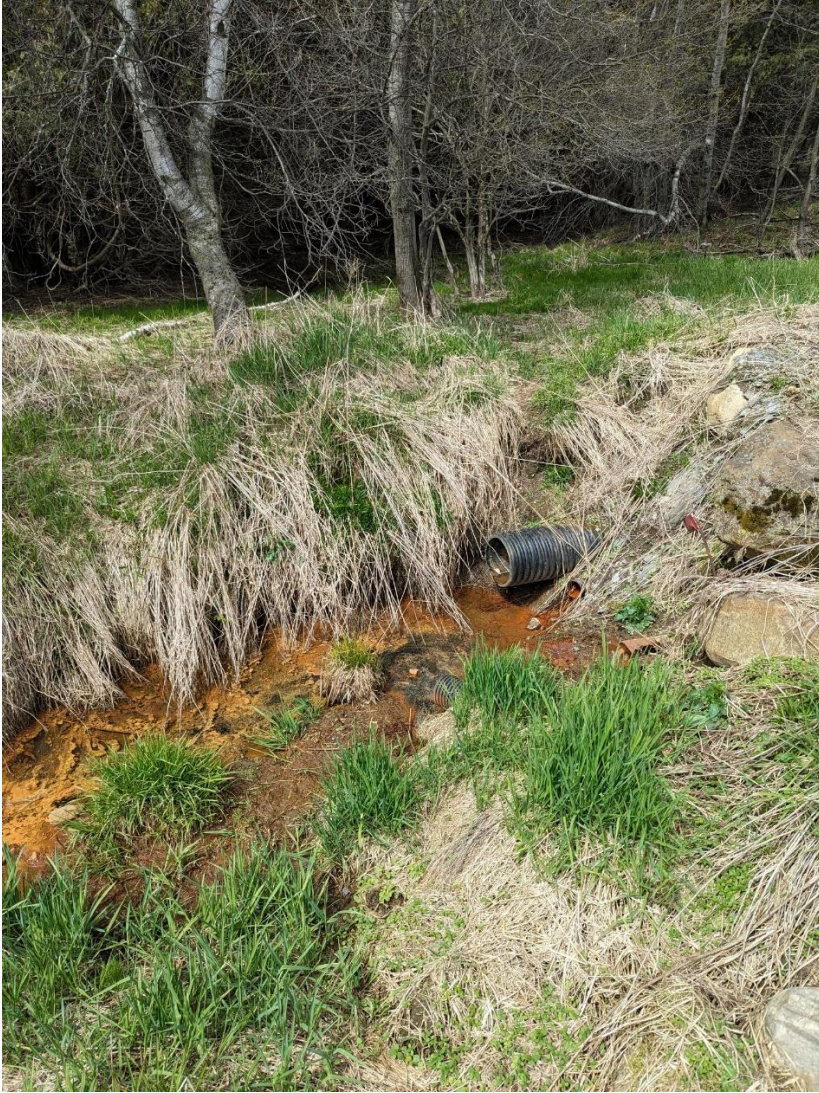
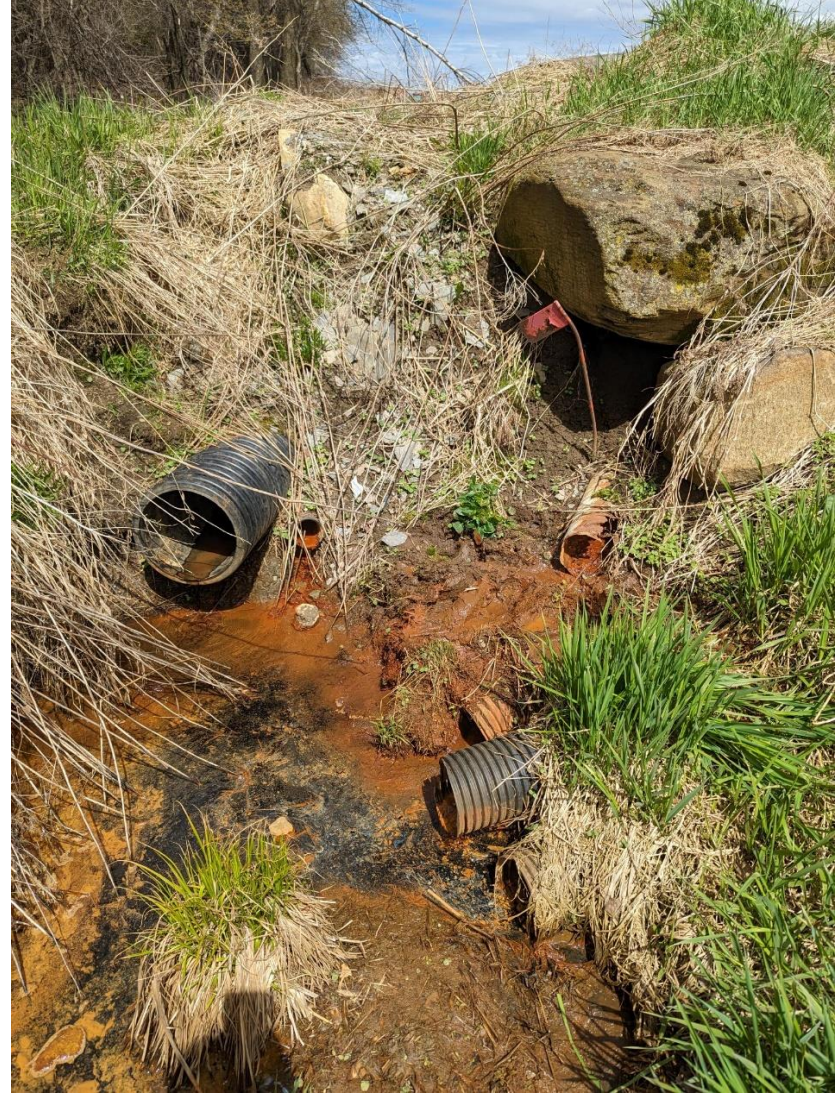
Figures 6 : Embouchure des drains

L'embouchure du lit d'écoulement est composé d'environ 4 à 5 entrées de drains : puits de regard, drains de la tranchée filtrante, drain qui passe dessous le site. Selon Maxime Roux, un des responsables, un ancien lit d'écoulement aurait été enterré/canalisé lorsqu'il était plus jeune, à noter que Maxime est dans la mi-trentaine.

Il n'y a que très peu d'écoulement d'eau lors de la visite. Les drains s'égouttent à peine malgré une certaine quantité de pluie tombée la veille (9.9 mm les 30 avril et 1^{er} mai, source : <https://www.environnement.gouv.qc.ca/climat/donnees/sommaire.asp>). Pour être en mesure d'échantillonner le lit d'écoulement, nous devons abaisser les contenants d'échantillonnage dans le fond du lit. Il y a présence d'ocre ferreux et de sédiments. En aval, l'eau est claire, l'échantillonnage a été fait au même point qu'en 2023. Encore ici, très peu d'eau et l'échantillonnage se fait au fond du lit.

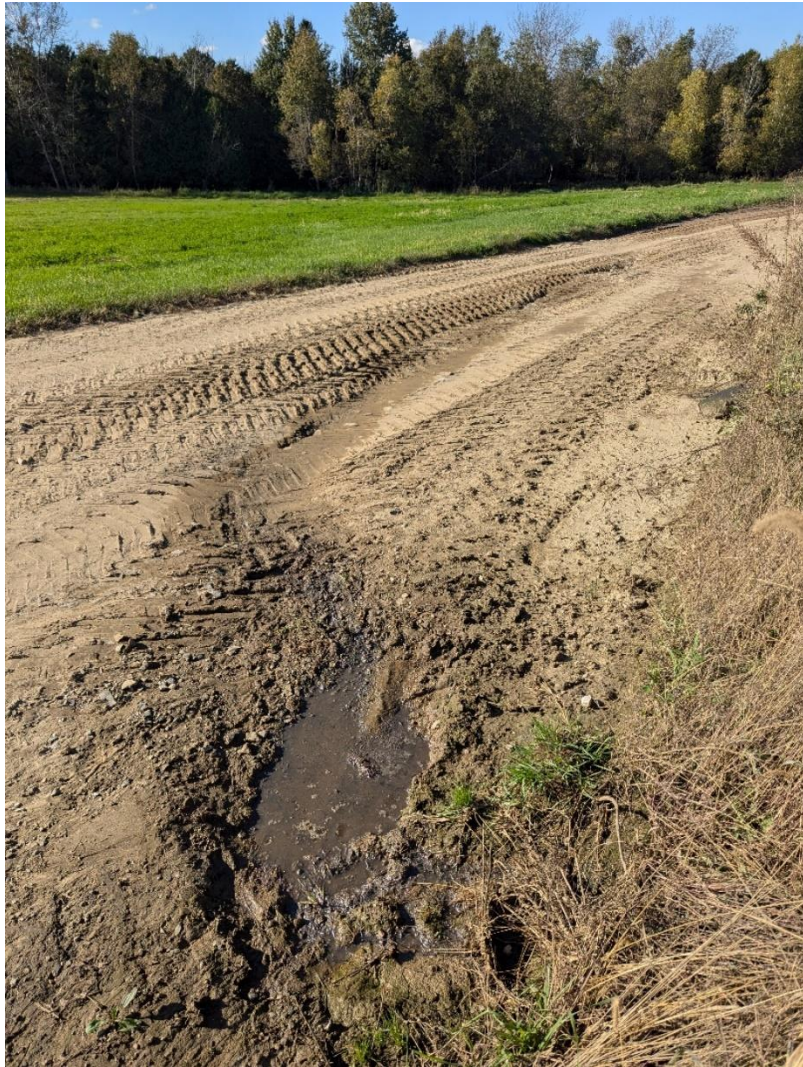
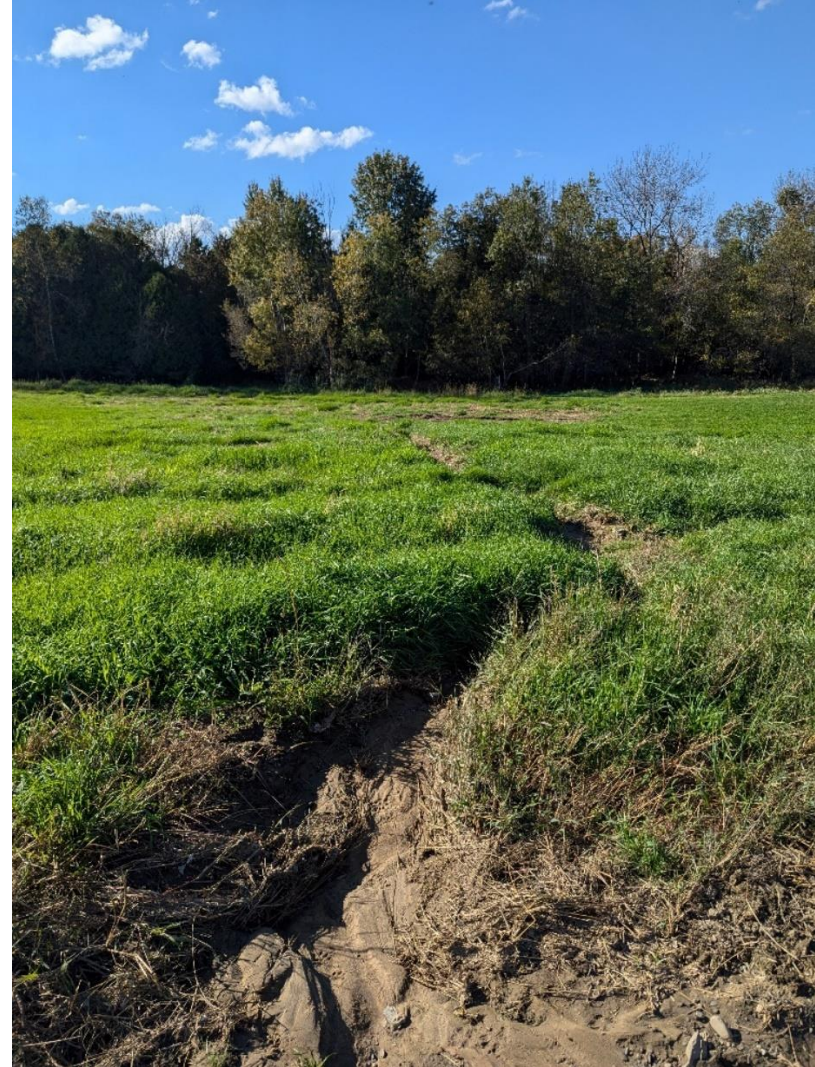
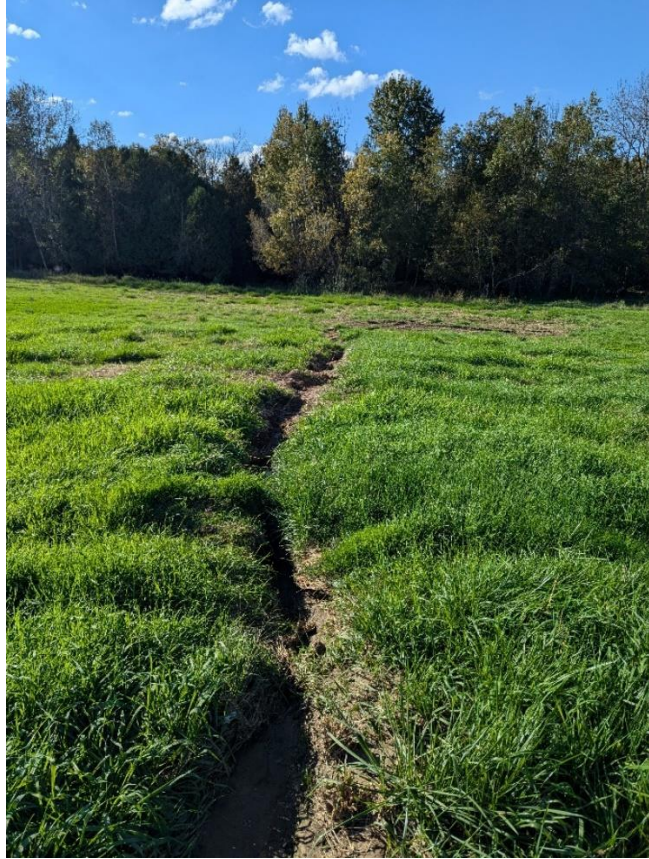
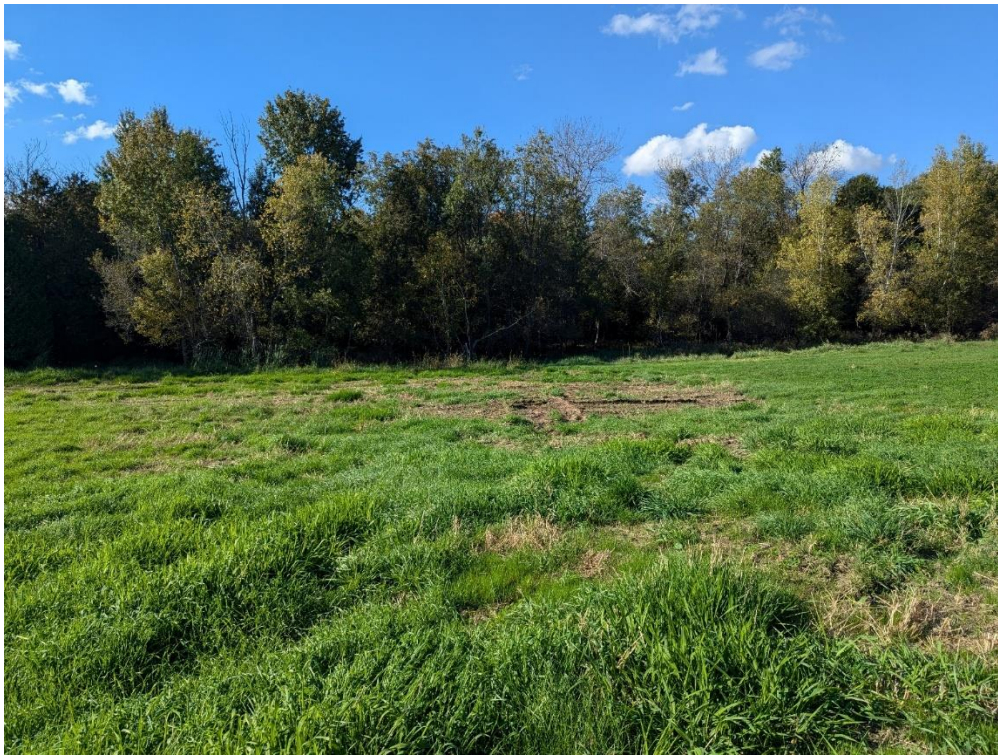
Figures 10 : Ravines présentes

La composition de la tranchée se caractérise par la présence générale de trèfle blanc vivace et de graminées vivaces. Par contre, dans les ravines, le trèfle laisse la place à des espèces plus adaptées à la présence de sol humide comme des roseaux de graminées et du souchet.

Bien que les ravines soient toujours présentes, des traces de tracteur et de l'ajout de paille ont été faits afin de limiter l'écoulement direct vers le lit d'écoulement et améliorer l'absorption du liquide par la litière de paille.

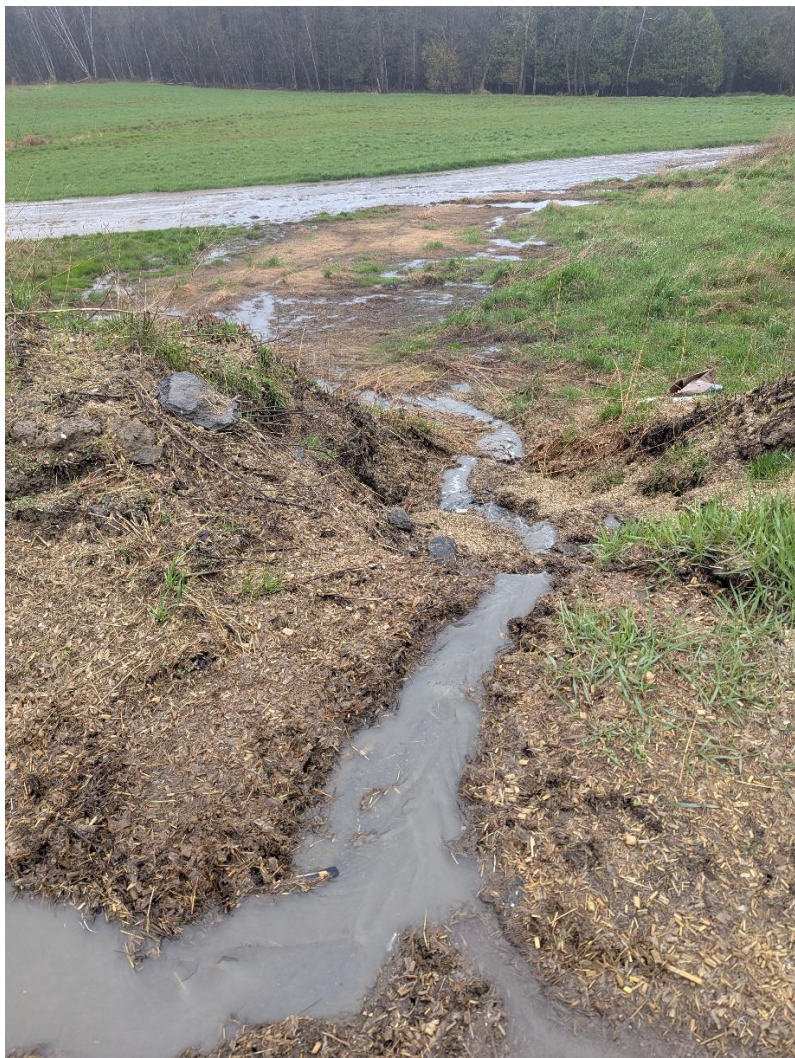
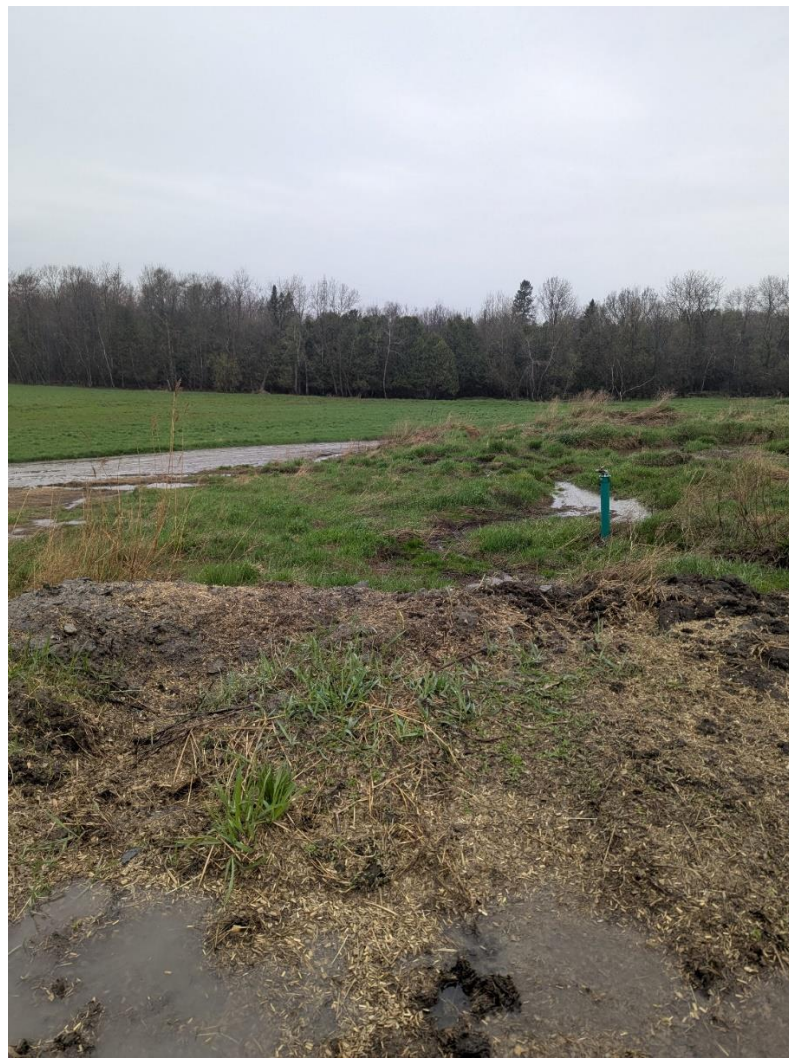
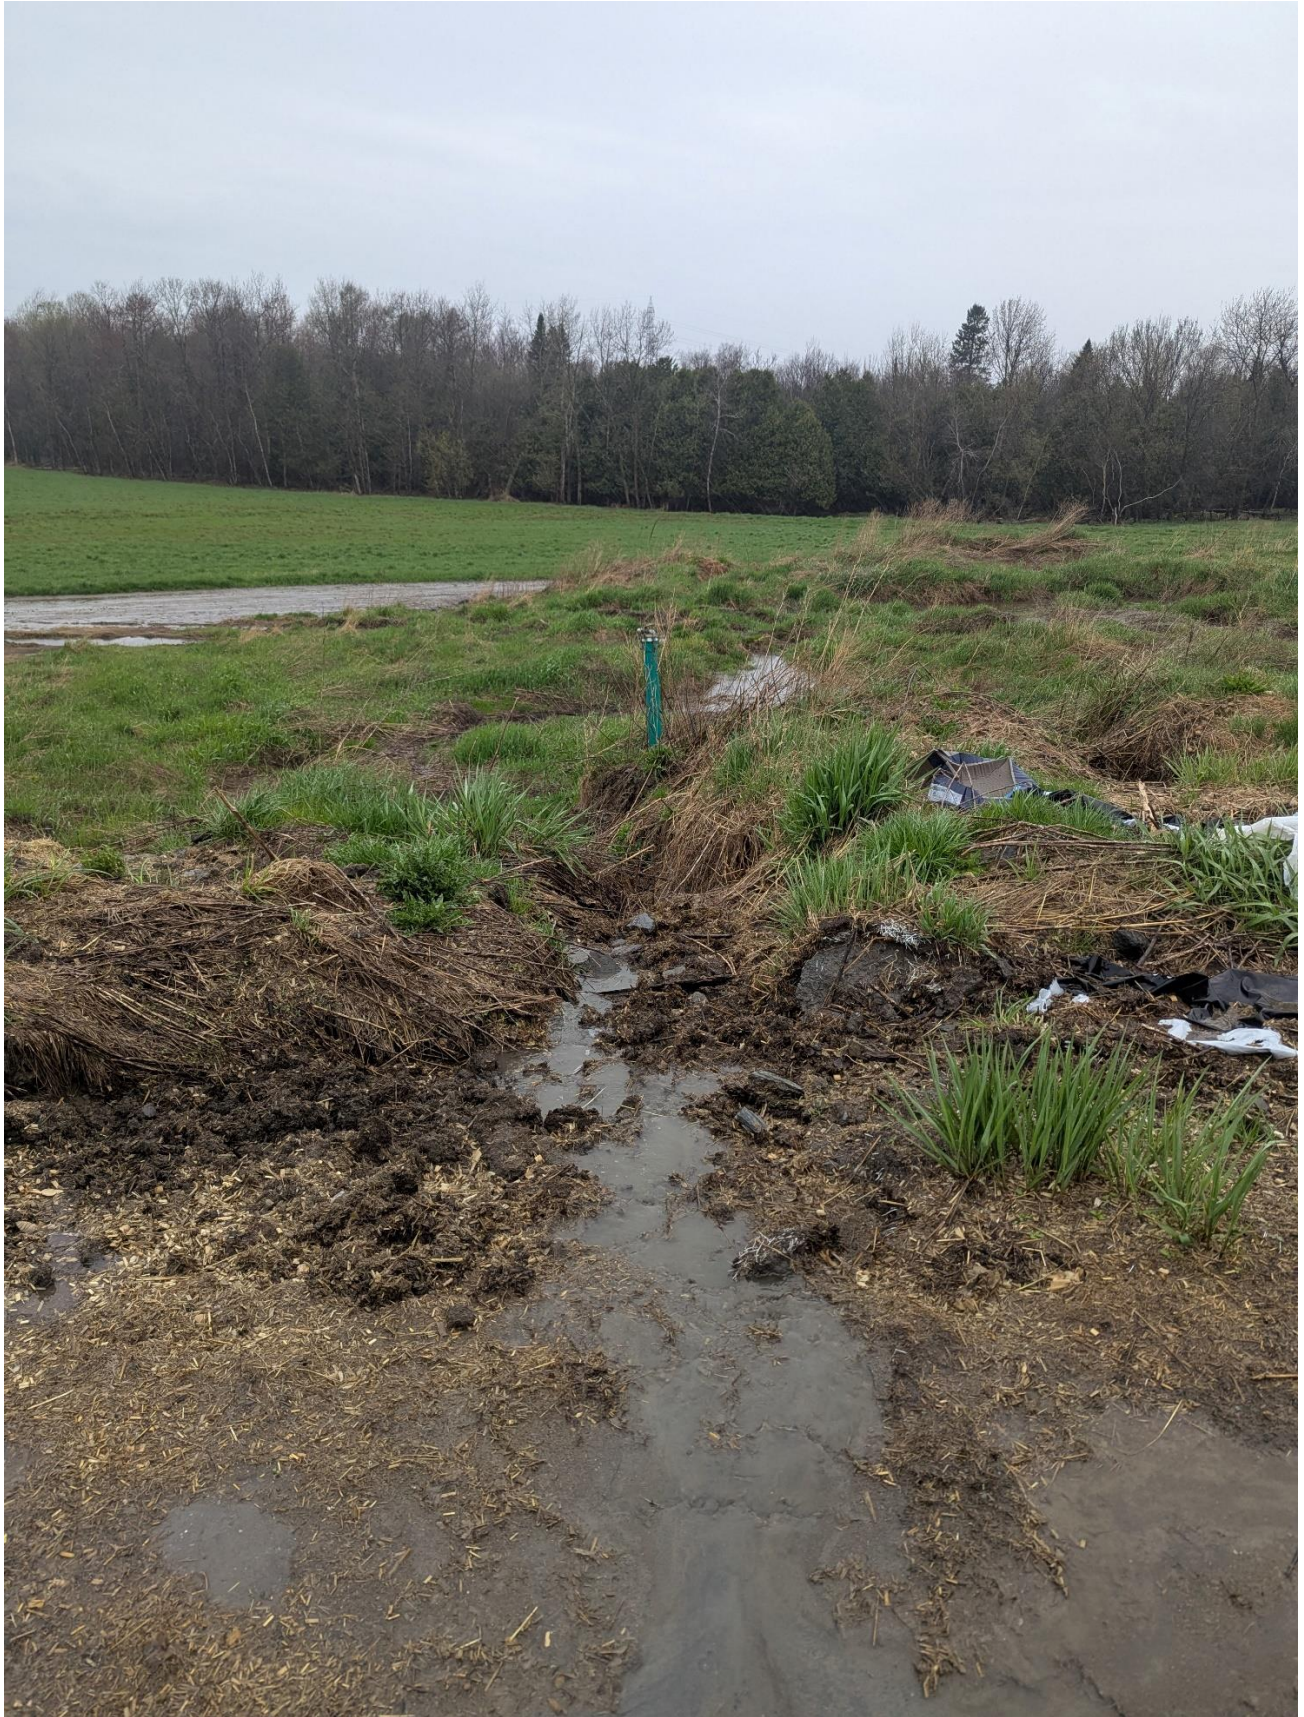
Figures 14 : Écoulements à partir de la dalle de transport vers la tranchée

Nous avons pu observer un enrochement entre la dalle de transport et la tranchée afin de limiter la création d'un nouveau chemin préférentiel. Les autres chemins d'écoulement sont restés intouchés. De la paille a été ajoutée au drain brisé afin de limiter la stagnation de l'eau. Les photos prises cette journée se trouvent à [l'annexe D](#).

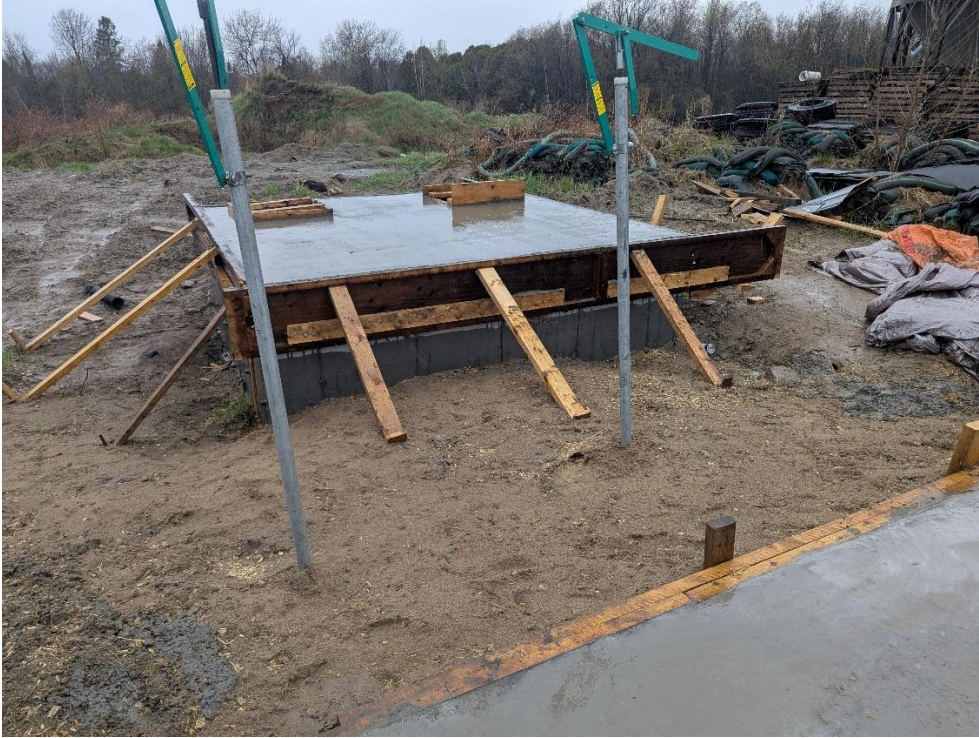
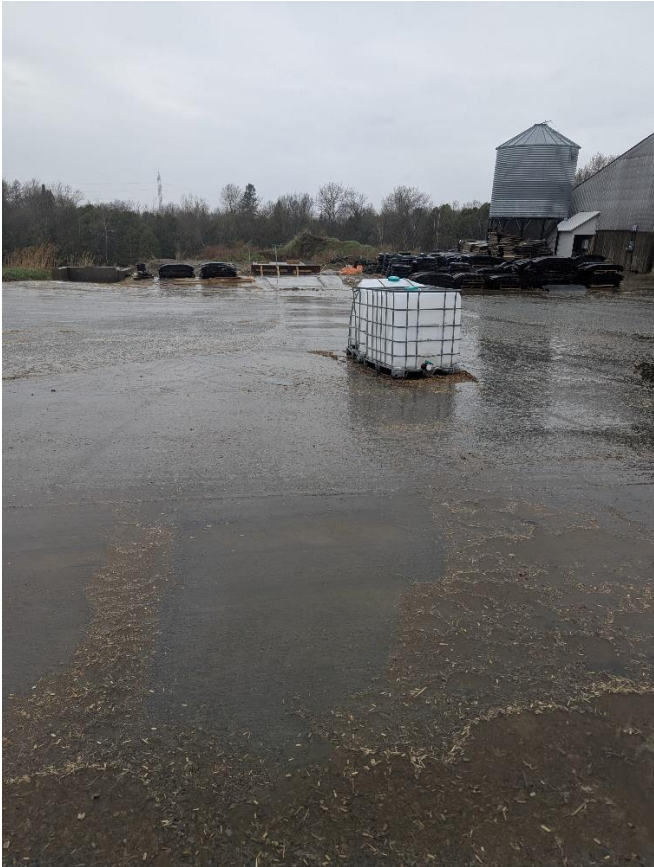
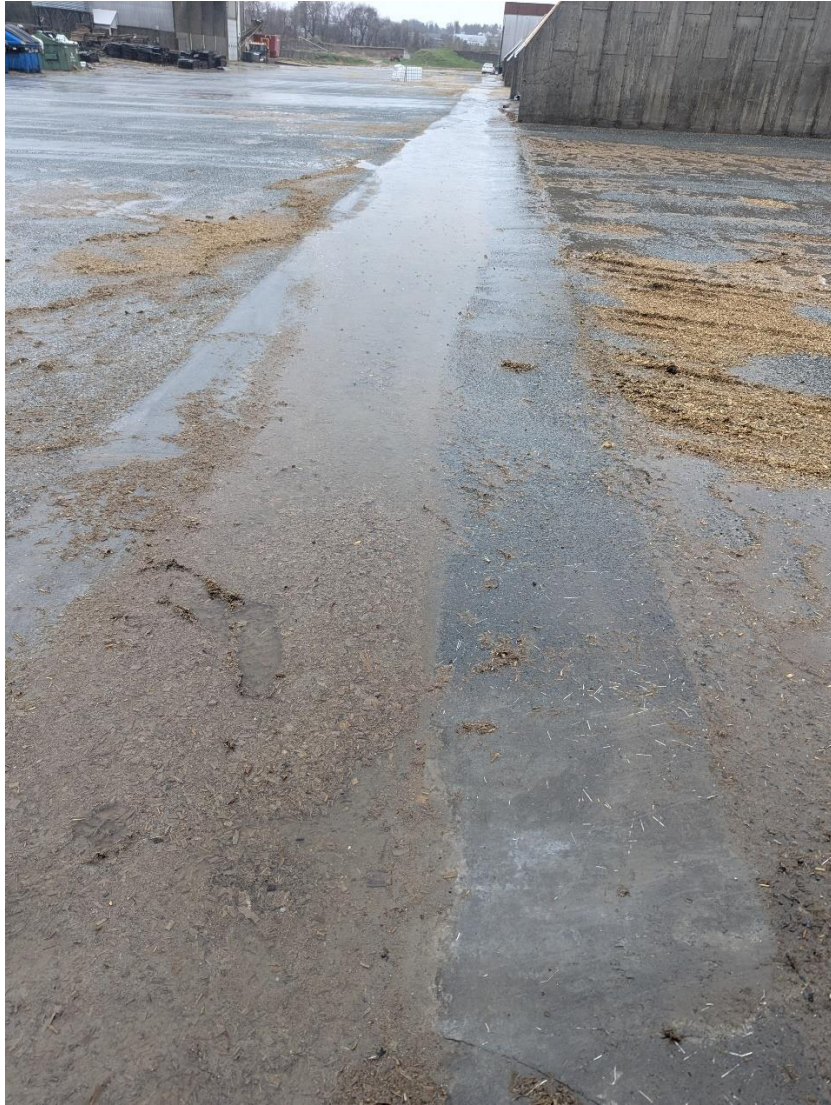
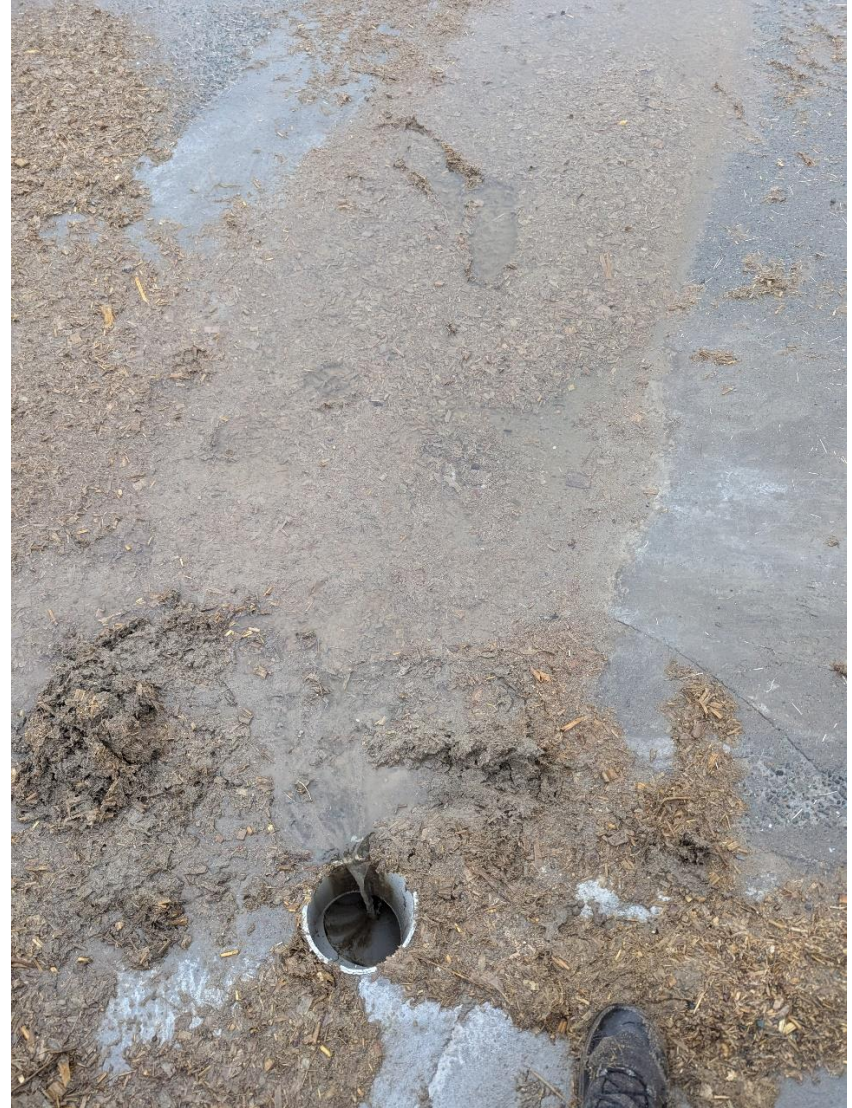
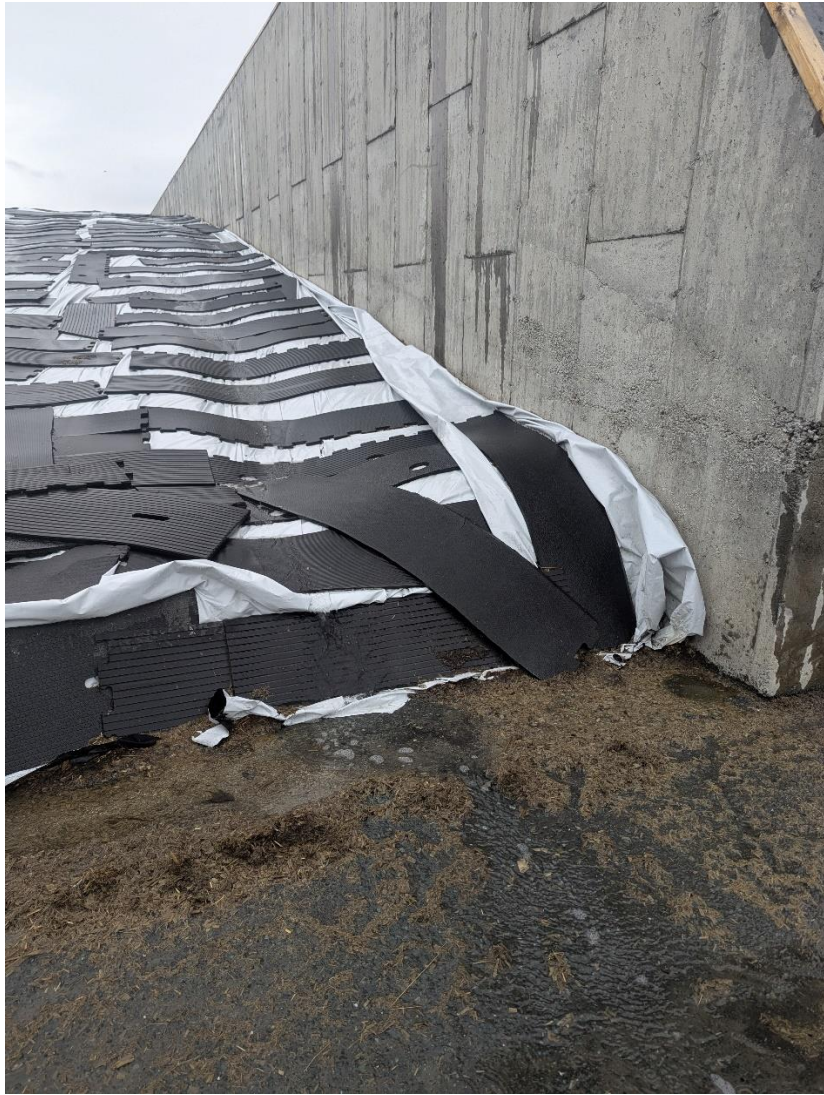
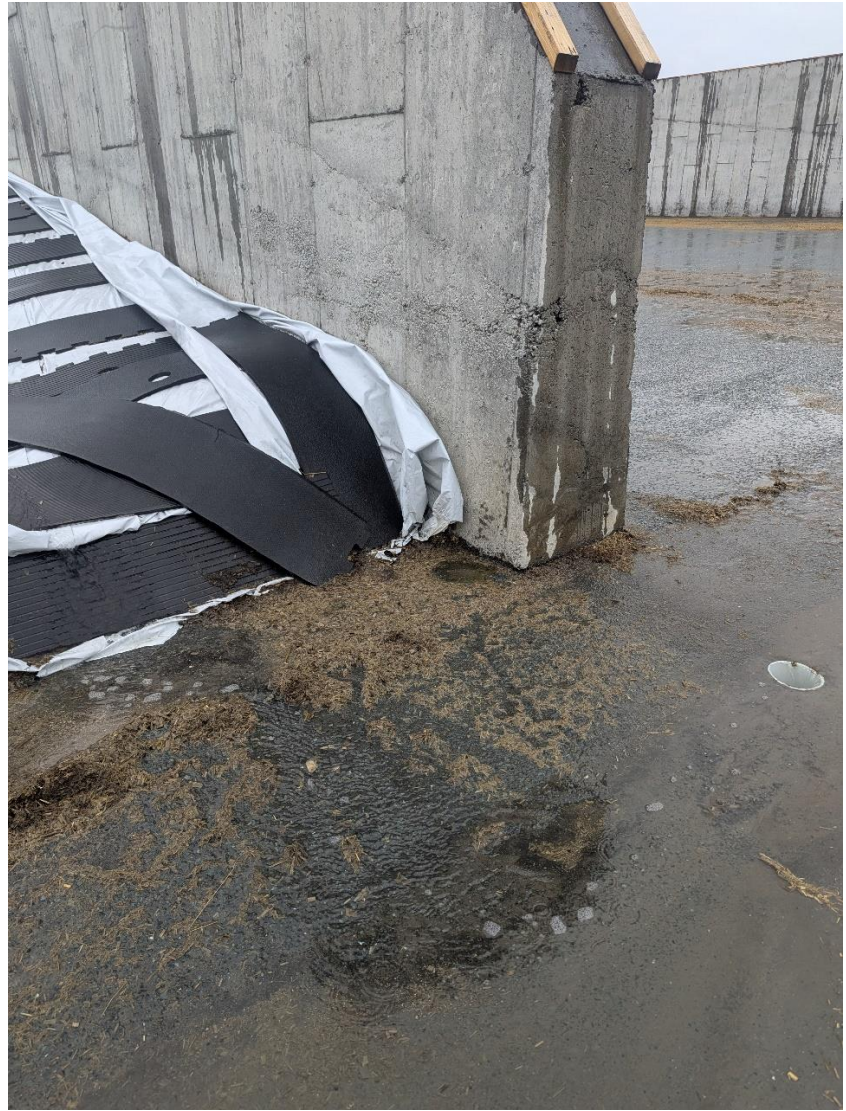
Figures 15 : Nouvelles installations du dalot collecteur

Une tranchée a été créée à la sortie des lieux d'entreposage d'ensilage de foin et de maïs afin d'y insérer des drains collecteurs avec une sortie à toutes les sections d'entreposage. Ces drains forment un 'Y' où le liquide est récupéré dans une préfosse reliée à la fosse. Lors de notre visite, la pompe n'était pas encore présente. Il y a 2 trous sur le dessus de la pré-fosse, un pour la pompe et un second qui pourra servir pour l'échantillonnage. En discutant avec les responsables, un autre orifice serait disponible pour l'échantillonnage, soit vis-à-vis le 'Y' ou la jonction des drains et permettrait un échantillonnage ciblé du lixiviat.

Il sera possible de laisser ouvert les drains où les nouvelles récoltes d'ensilage seront entreposées et de boucher certains autres drains pour les sections vides ou encore où l'ensilage est stable et recouvert de bâches.
