RAPPORT ANNUEL 2019

Suivi environnemental

Mars 2020

Analyse des tassements potentiels en zone urbaine

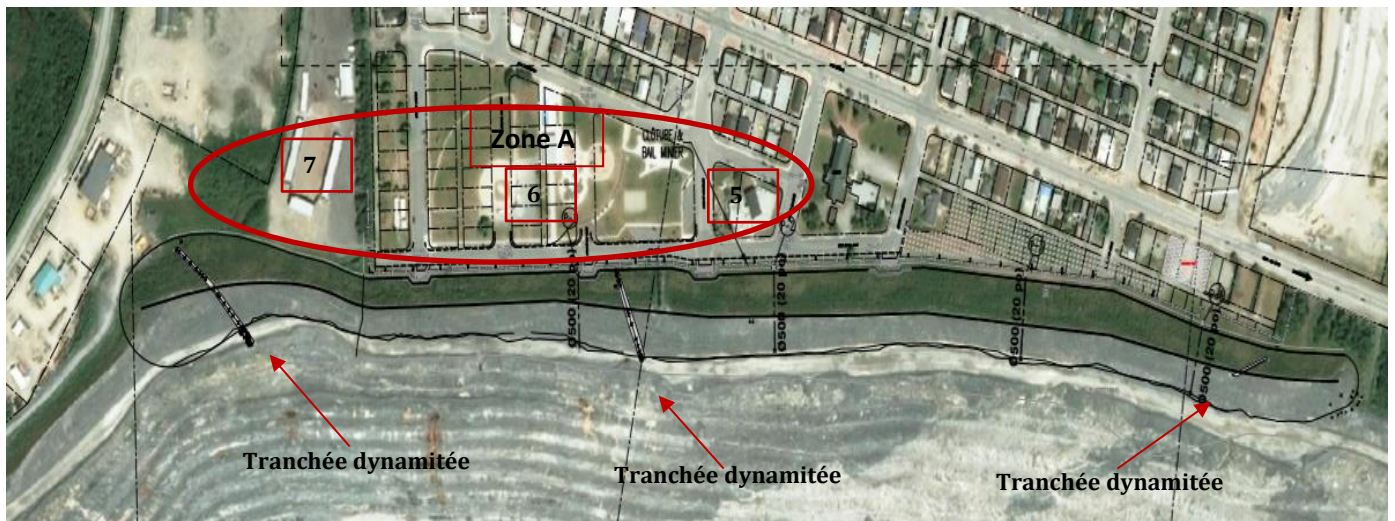
Figure 3: Localisation des tranchées dynamitées en dessous du mur d'écran

L'analyse des données altimétriques a permis de détecter des variations cumulatives de plus de 15 mm allant jusqu'à 37 mm dans le secteur urbain A aux repères 5, 6 et 7. Une investigation est recommandée dans le but de déterminer les causes de ces variations.

La figure 3 illustre la superposition du mur-écran avec les tranchées drainantes et une photographie aérienne récente. On constate que l'emplacement des tranchées, installées en 2010, concorde avec les repères subissant des variations d'élévation.

L'épaisseur du mort terrain sous le mur est variable. Selon les plans du mur-écran, on constate que vis-à-vis le repère #6, l'épaisseur est de 11 à 13 mètres, de 5 à 9 mètres pour le repère #5 et de 2 à 11 mètres pour le repère #7.

L'effet du rabattement continu de la nappe phréatique au niveau du mur d'écran de la Mine Canadian Malartic a un effet contribuant au tassement de la zone A, notamment à cause de l'assèchement du mort terrain.
