DEMANDE DE DÉCRET DE SOUSTRACTION (ARTICLE 31.7.1, CHAPITRE Q-2)  
PROTECTION DES BERGES CONTRE LA SUBMERSION ET L'ÉROSION CÔTIÈRE  
SECTEUR DE LA ROUTE 132

Date : 9 avril 2024  
N/Réf. : 53-2-06005-2201

## Municipalité de Maria

Protection des berges contre la submersion et l'érosion côtière  
Secteur de la route 132

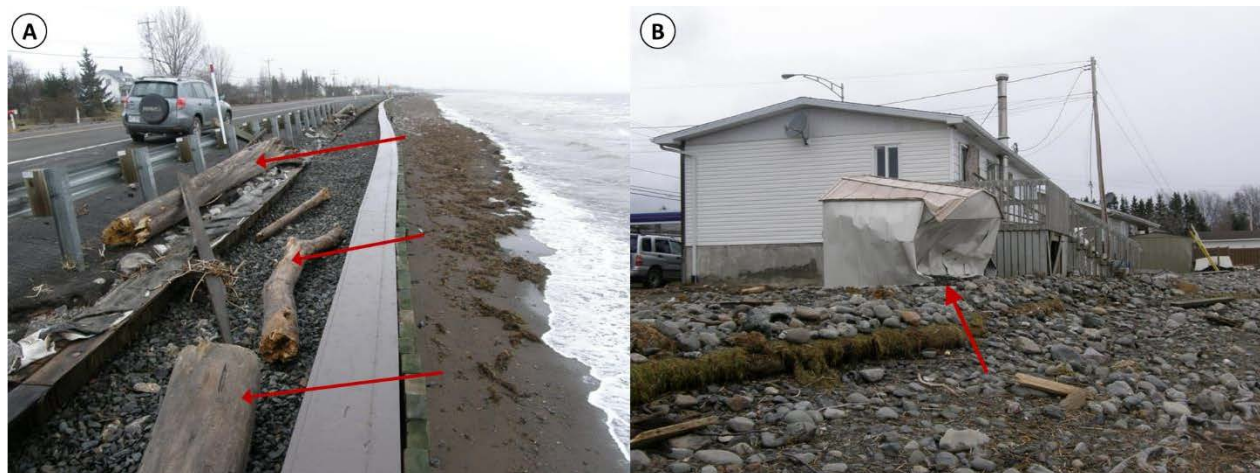
Comme on peut le constater sur la figure 8-A et B et la figure 5-B, des débris importants ont été projetés sur les terrains durant la tempête de 2010, soit des troncs d'arbres et des roches de plusieurs dizaines de centimètres de diamètre. Ces débris ont endommagé des bâtiments et auraient pu causer des décès.

**Figure 8. Violente projection de débris lors de la tempête du 6 décembre 2010**

B – Blocs rocheux d'envergure importante projetés au sommet d'un mur, secteur commercial

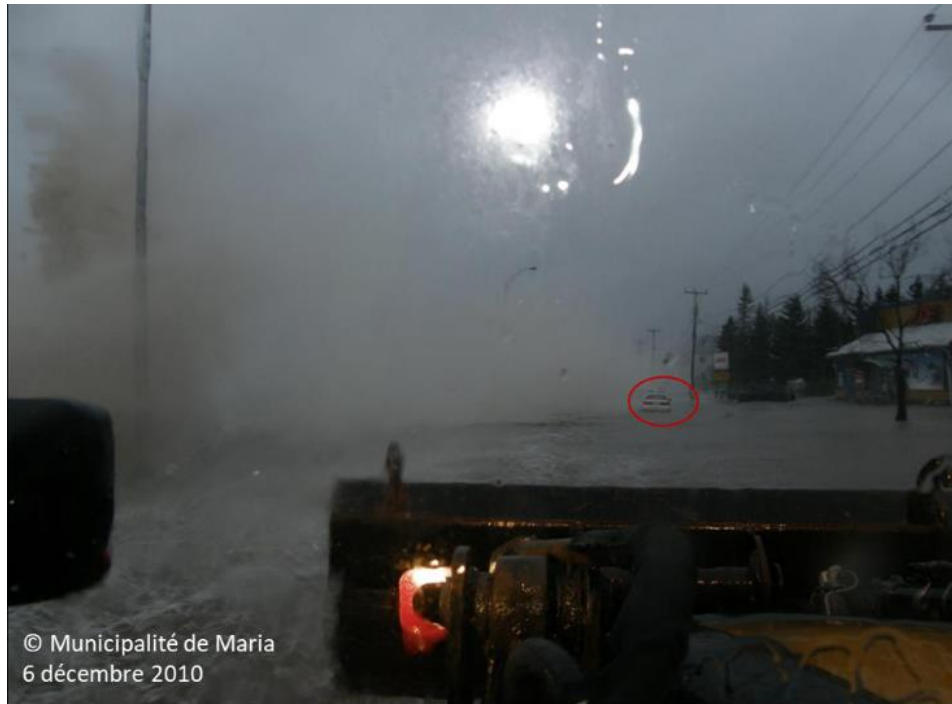
Lors d'ondes de tempête, notamment en 2010 et 2024, le déferlement violent sur la route 132 a pour effet de rendre la visibilité nulle et de forcer la fermeture de cette route nationale (figure 9). Les vagues qui déferlent lors des ondes de tempête peuvent causer des accidents routiers importants ou des décès si des piétons empruntent la promenade au sud de la route ou le trottoir au nord.

**Figure 9. Submersion et déferlement sur la route 132 le 6 décembre 2010**

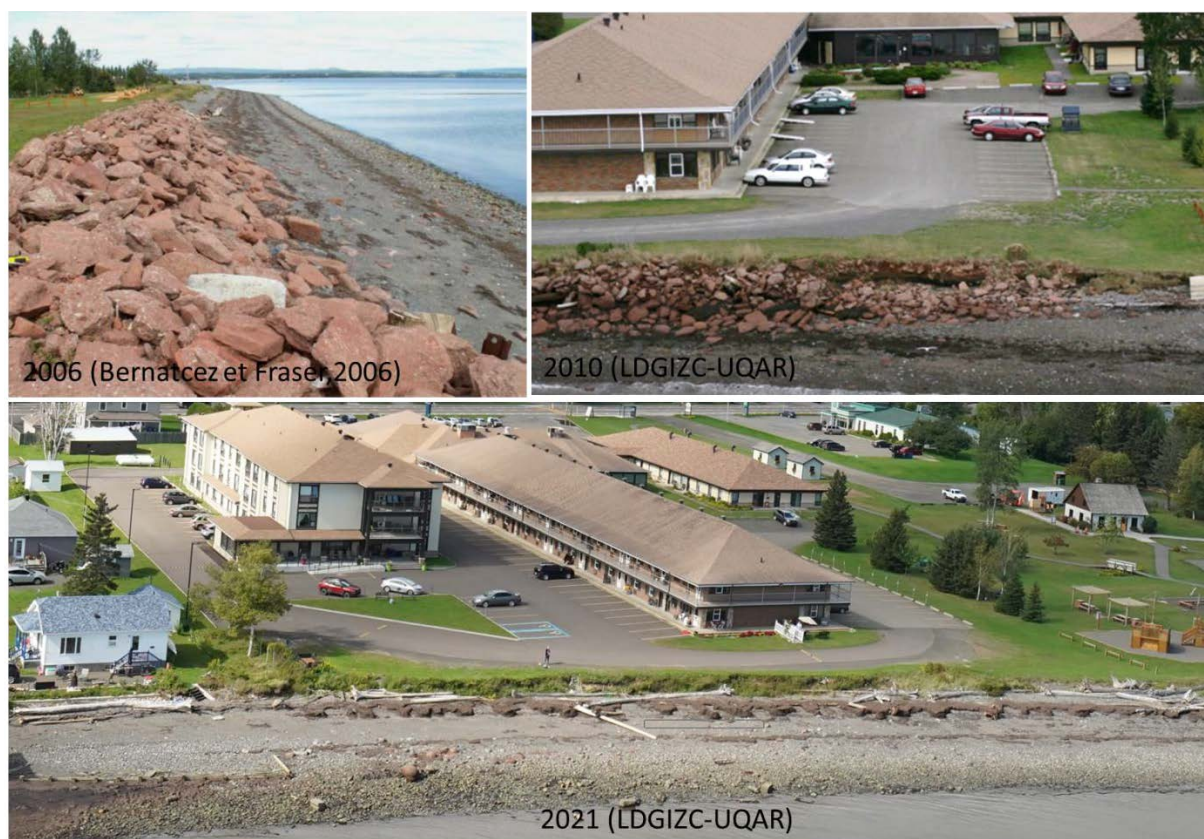
**Figure 11. Recul de la côte derrière un ouvrage de protection, secteur commercial**

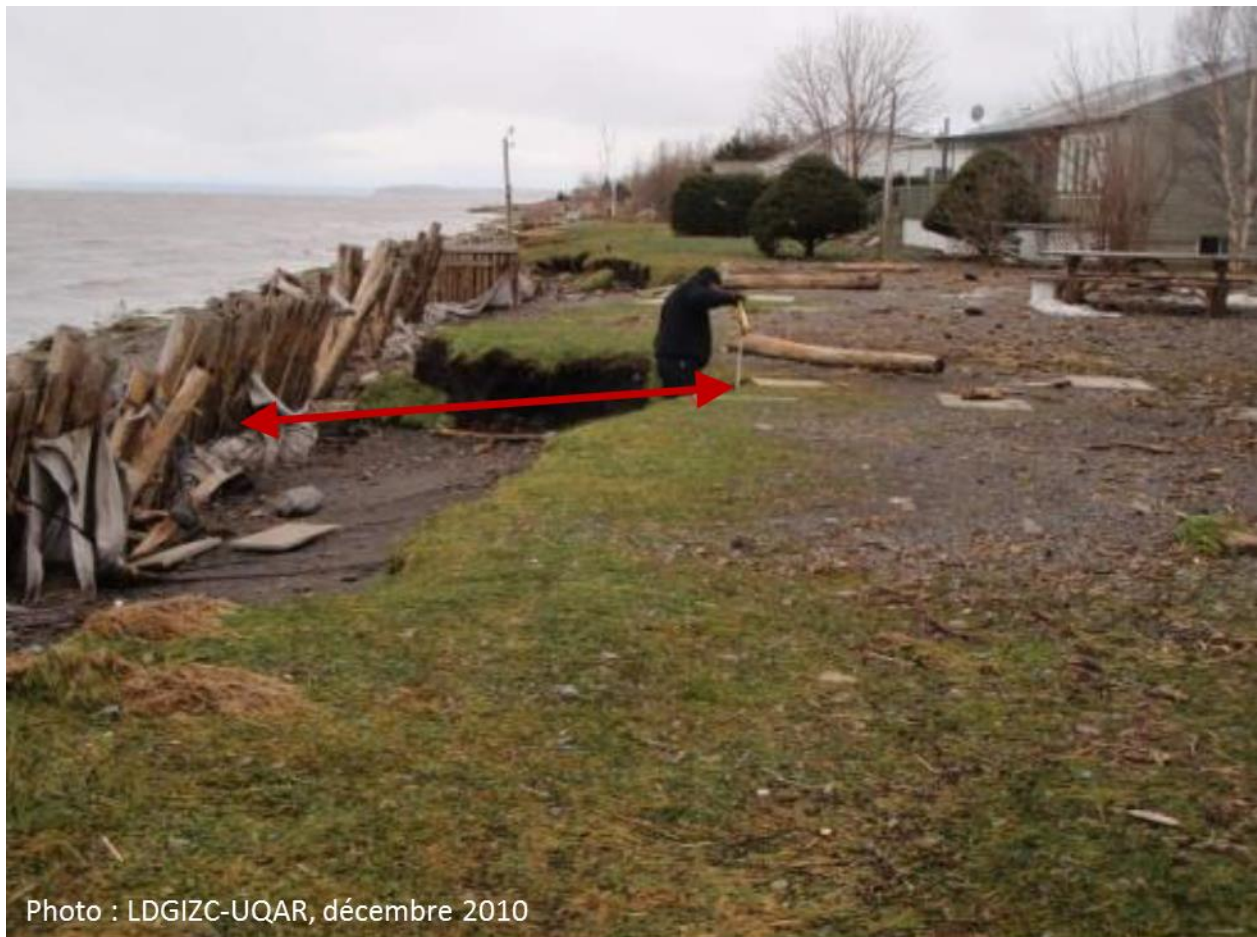
**Figure 12. Recul de la côte derrière un ouvrage de protection, secteur de la pointe Verte**

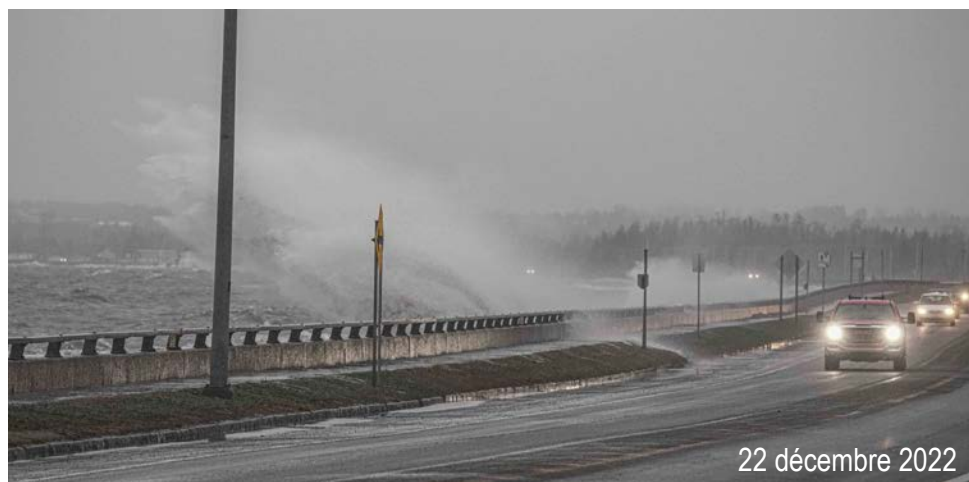
**Figure 3 - Franchissement de vagues lors d'une grande marée le 22 décembre 2022 (source : MTMD)**

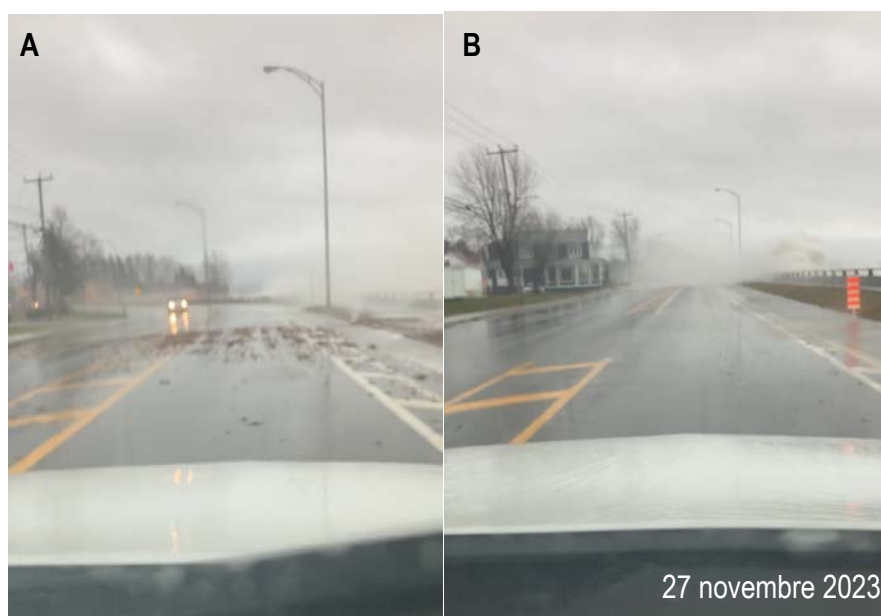
**Figure 4 - Franchissement de vagues et débris le 27 novembre 2023 (source : MTMD)**  
**A : route 132, face au CHSLD de Maria; B : intersection route 132 et rue des Pinsons**

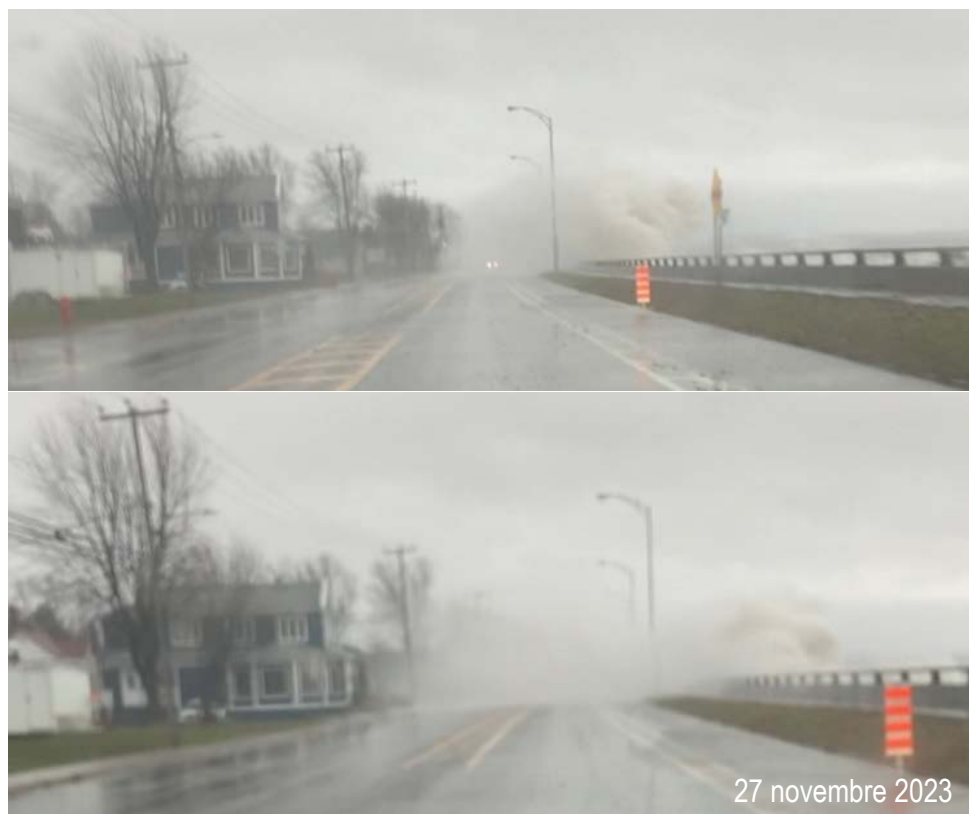
**Figure 5 - Franchissement de vagues lors d'un épisode de tempête le 27 novembre 2023 au droit du secteur visé par les travaux de recharge granulaire (source : MTMD)**

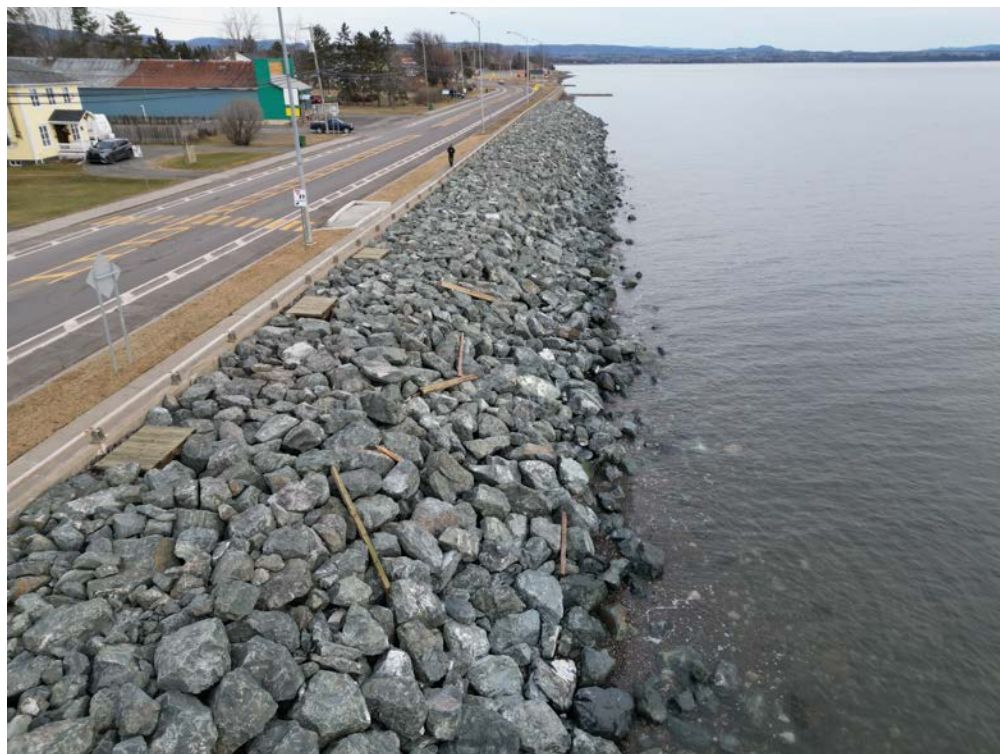
**Figure 6 - Débris flottants sur la partie supérieure de l'enrochement (source : MTMD, 2023-12-20)**

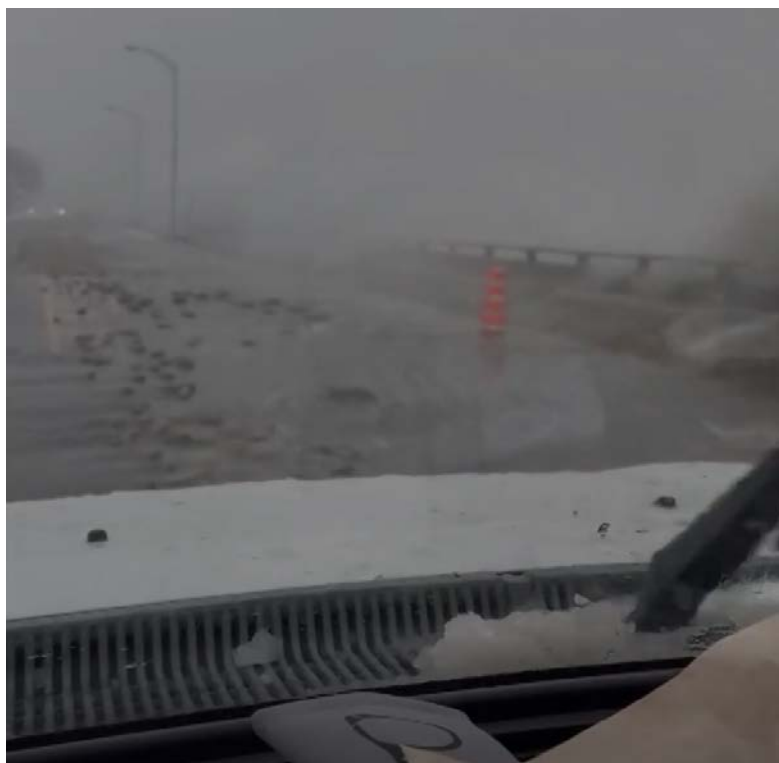
**Figure 7 - Débris projetés sur la route 132 lors de la surcote de marée du 10 janvier 2024 (source : MétéoMédia)**

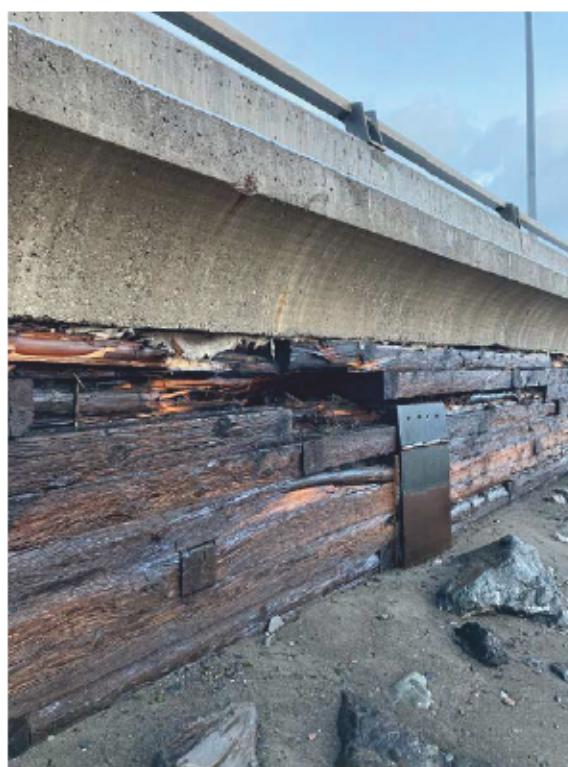
Plusieurs pièces de bois ont atteint la fin de leur vie utile. Ces pièces sont en effet complètement abrasées, pourries et/ou éclatées, ce qui crée des trous dans les caissons (Figure 9 et Figure 13). Ces bris occasionnent du soutirage du matériau de remblai (Figure 10). Les portions de remblai ainsi soutirées causent des affaissements et des fissurations, lesquelles sont observées en surface, à proximité du trottoir ou de la chaussée (Figure 11).

Figure 9 - Altération du mur en surface, créant des trous dans le parement (source : MTMD)

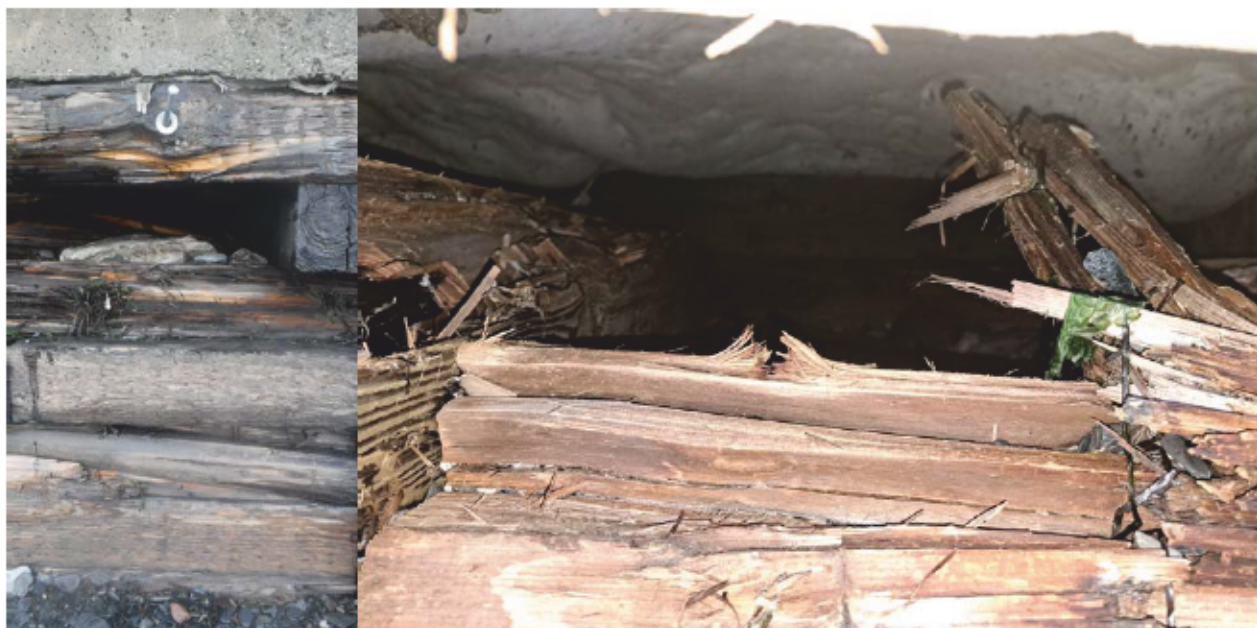
**Figure 10 - Soutirage de matériaux du mur, créant des zones complètement vides (source : MTMD)**

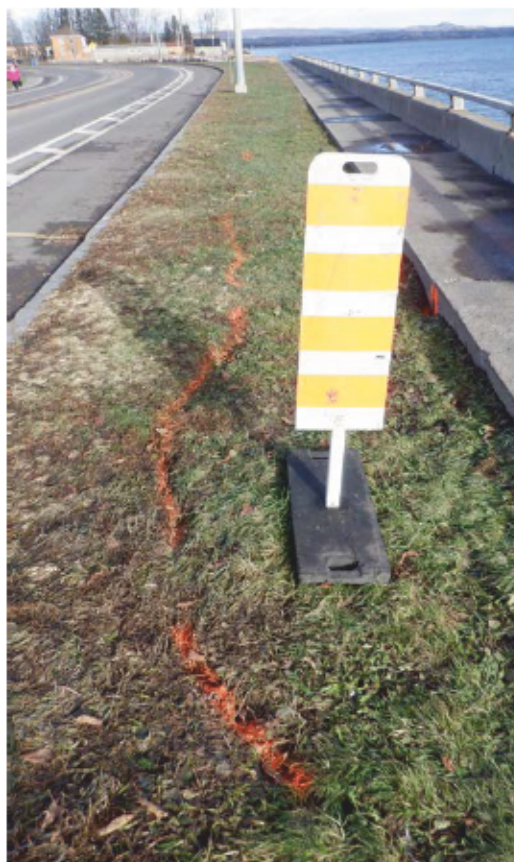
**Figure 11 - Fissure observée en surface, dans le secteur du chaînage 8+200, 27 novembre 2023 (source : MTMD)**

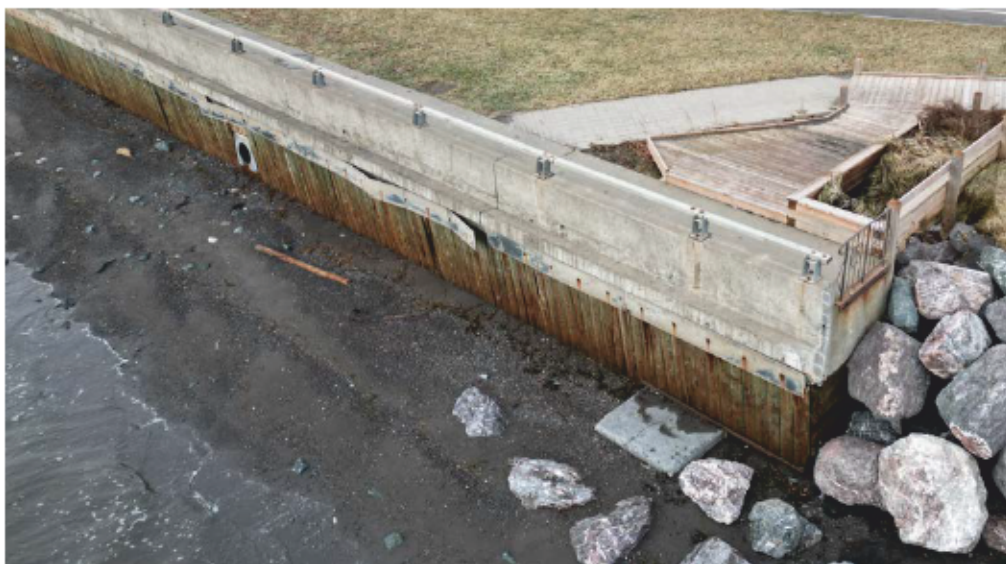
Sur l'ensemble du mur, les plaques d'acier faisant la jonction entre le parement de bois et le déflecteur supérieur en béton sont altérées. Plusieurs plaques sont même partiellement ou totalement arrachées (Figure 12 à Figure 14).

Figure 12 - État général du mur à l'extrémité est. On y remarque notamment l'altération de la plaque d'acier (source : MTMD)

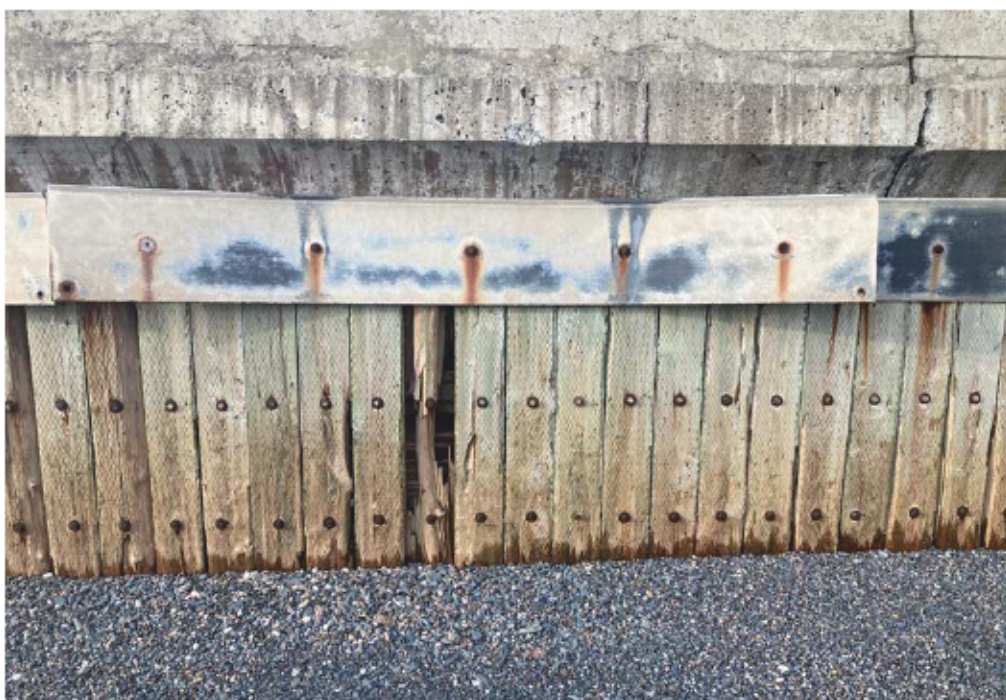
Figure 13 - Altération de la plaque d'acier et usure du madrier de bois laissant sortir le matériau de remplissage du caisson et favorisant l'affaissement derrière le mur (source : MTMD, 4 décembre 2023).

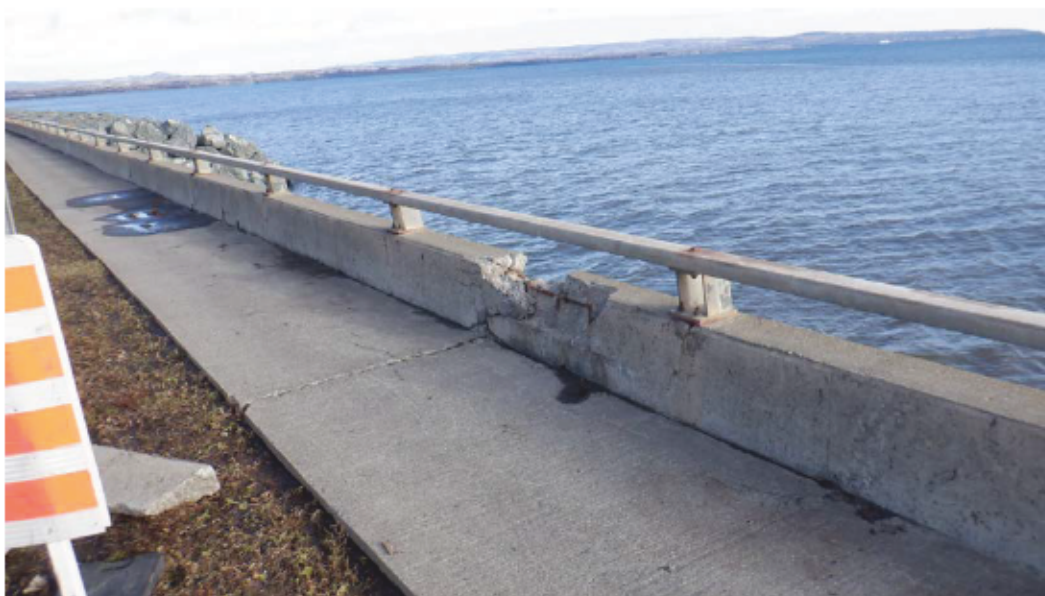
**Figure 14 - Bris du béton constituant le déflecteur, dans le secteur du chaînage 8+250, 27 novembre 2023 (source : MTMD)**

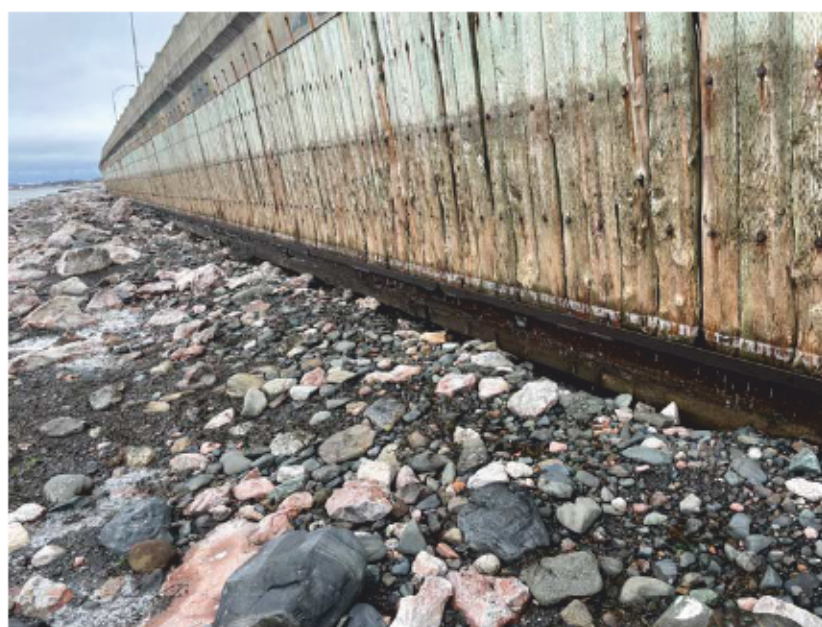
L'élévation de la plage devant le mur varie au gré des tempêtes. Or, on remarque que le profil demeure constamment bas de part et d'autre de l'enrochement construit en 2023, ce qui augmente la vulnérabilité à l'affouillement.

**Figure 15 - Abaissement du profil de plage devant le mur (ch. 8+542), le rendant très vulnérable à l'affouillement, 11 janvier 2024 (source : MTMD)**

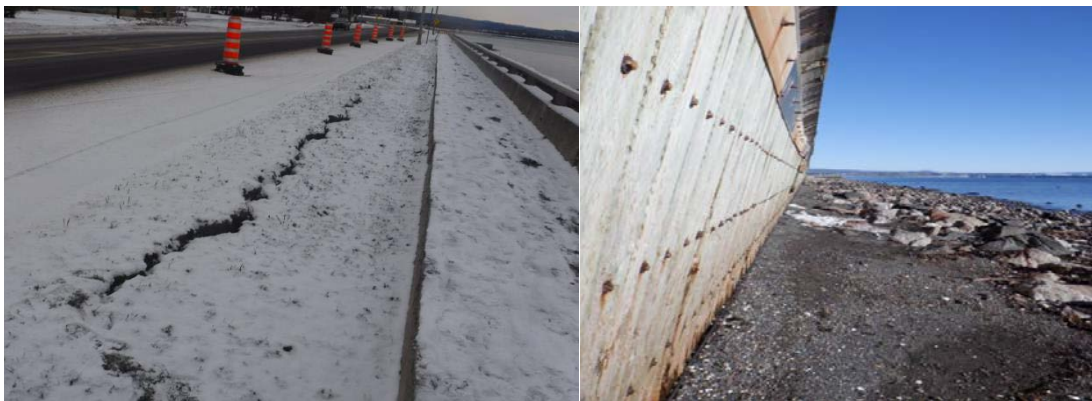
Suite aux événements de l'hiver 2022, de nombreux défauts ont été observés et une portion du mur était en état de défaillance technique (Figure 16). Un enrochement de protection a donc été réalisé en urgence au printemps 2023, sur une longueur de 200 m entre les chaînages 8+225 et 8+425, pour contrer le basculement du mur (Figure 17). Cet enrochement agit comme une butée en plus d'amortir l'énergie des vagues avant que celles-ci n'atteignent le mur. Il s'agit d'une solution temporaire justifiée pour sécuriser la section la plus précaire de l'ouvrage.

**Figure 16 - Dommages observés suite à la tempête de décembre 2022**  
(source : MTMD)

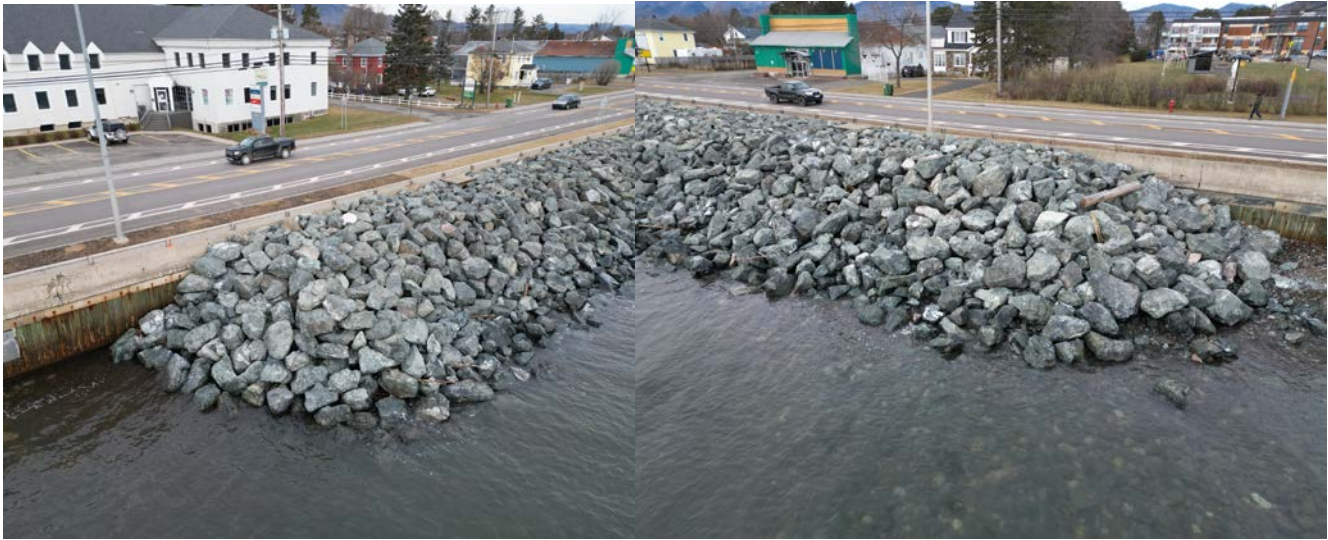
**Figure 17 - Enrochement construit au printemps 2023 entre les chaînages 8+225 et 8+425  
(source : MTMD, 20 décembre 2023)**

Depuis la mise en place de l'enrochement de protection au printemps 2023, les valeurs observées de franchissement entre les chaînages 8+225 et 8+425 ont diminué considérablement.

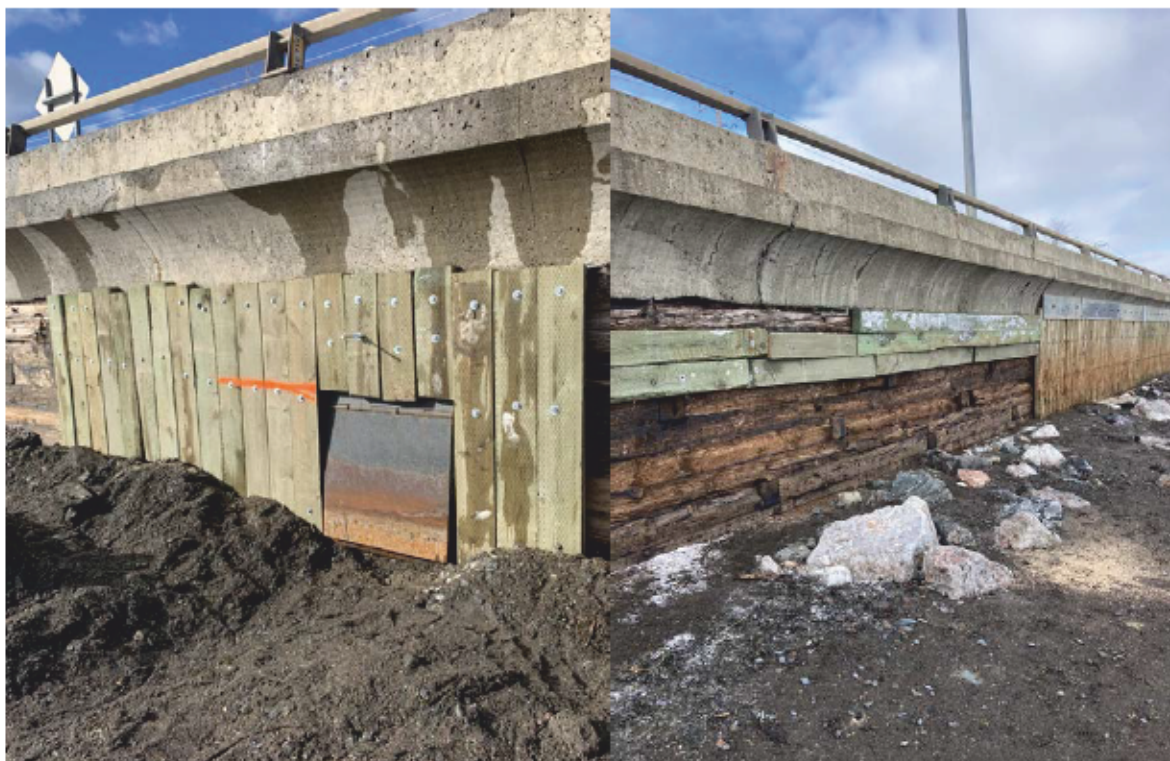
**Figure 18 - Exemple d'interventions palliatives effectuées en urgence : Installation de madriers de bois pour renforcer et sceller le caisson de bois (source : MTMD, janvier 2024)**

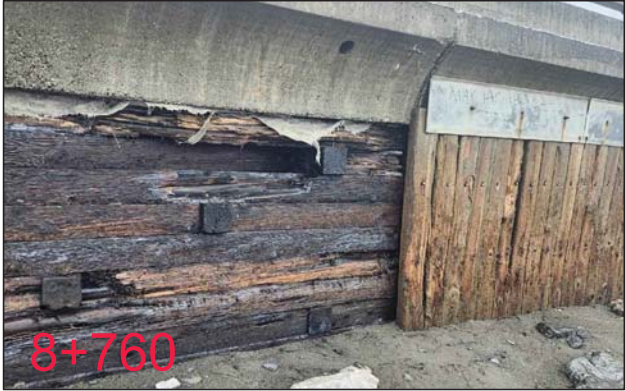
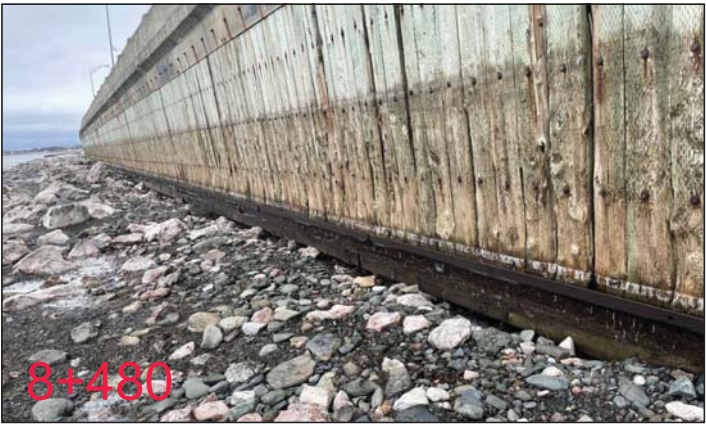
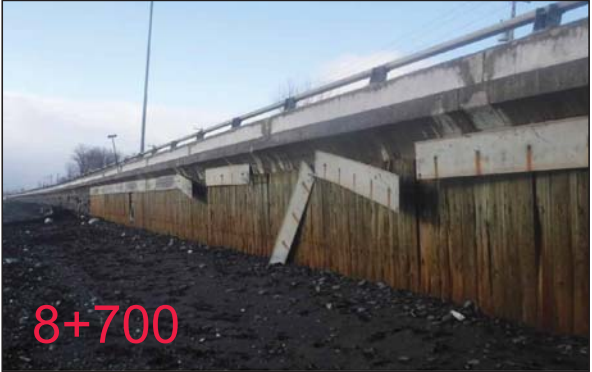
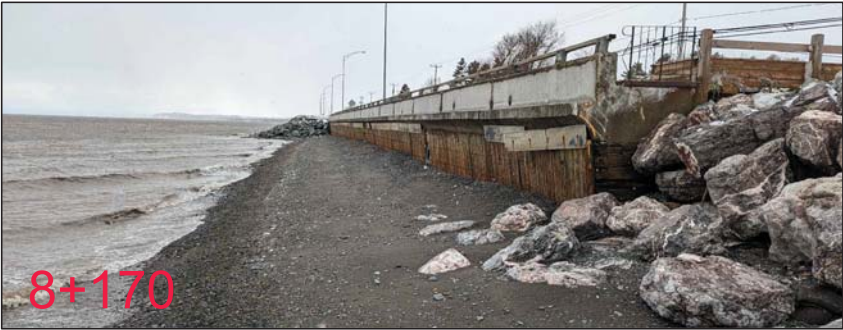
| ÉLÉMENTS OBSERVÉS SUR L'ENSEMBLE DU MUR | |
|---|---|
| 1 | Certaines membrures du caisson sont brisées (pourriture, éclats) créant des ouvertures. Ces dommages augmentent la perte de matériel sous le trottoir. |
| 2 | Vide sous le trottoir : confirmé au chainage 8+211; on suspecte que ce défaut soit présent sur l'ensemble du mur. |
| 7 | Présence de fissures dans le talus (novembre 2023 devant le CHSLD; vide suspecté) |
