Objet : Demande de soustraction des projets de protection contre l'érosion côtière et de la procédure d'évaluation et d'examen des impacts sur l'environnement
Municipalités : Saint-Siméon de Bonaventure et Gaspé (secteur de L'Anse-aux-Cousins)

SAINT-SIMÉON DE BONAVENTURE

La présente note technique a pour objectif de dresser un portrait de la vulnérabilité de la route 132 dans le secteur de Saint-Siméon de Bonaventure (RTS 132-18-135-000C), entre les chaînages 1+850 et 1+980, au droit du site A0901. La *Figure 1* présente la localisation du site.

ÉTUDE GÉOTECHNIQUE PRÉLIMINAIRE

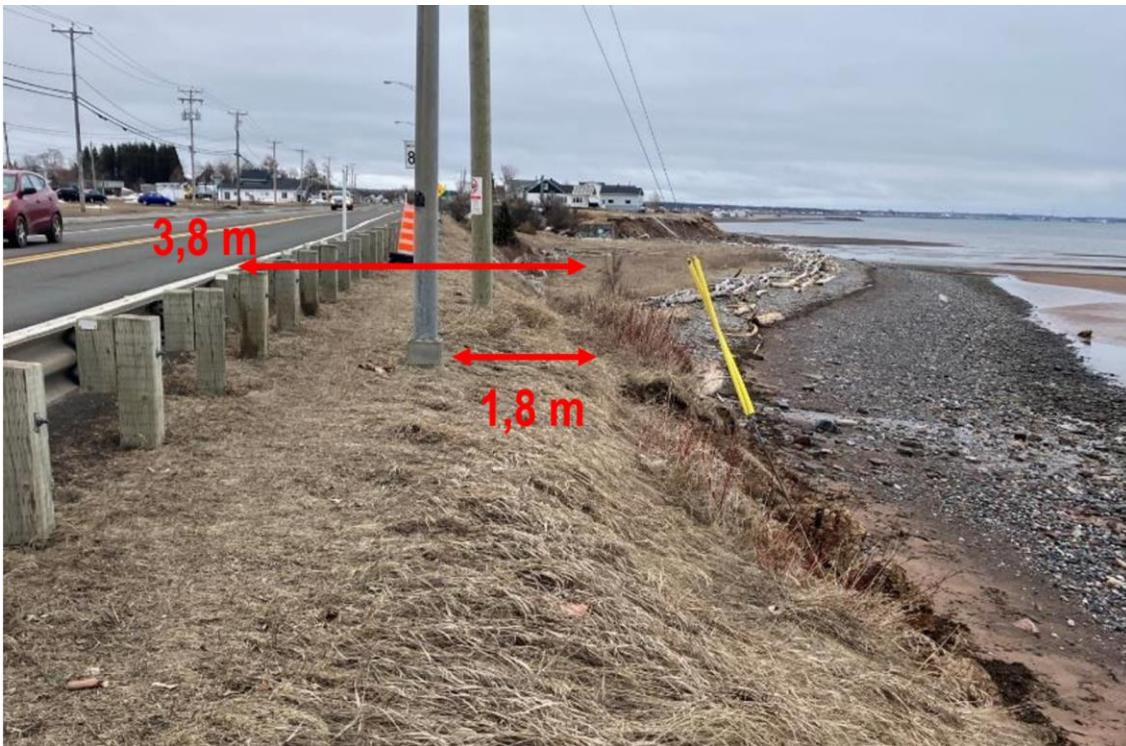
En avril 2024, la marge de recul entre le haut de talus de la côte et la glissière de sécurité de la route 132 était à 3.8 m (*Figure 5*). La base du lampadaire était quant à elle à 1.8 m, alors que l'ancrage du hauban supportant le poteau d'Hydro-Québec était complètement déchaussé (*Figure 3*).

*Figure 5 – Marge de recul entre la glissière de sécurité et le haut du talus de la côte
(source : MTMD, avril 2024)*

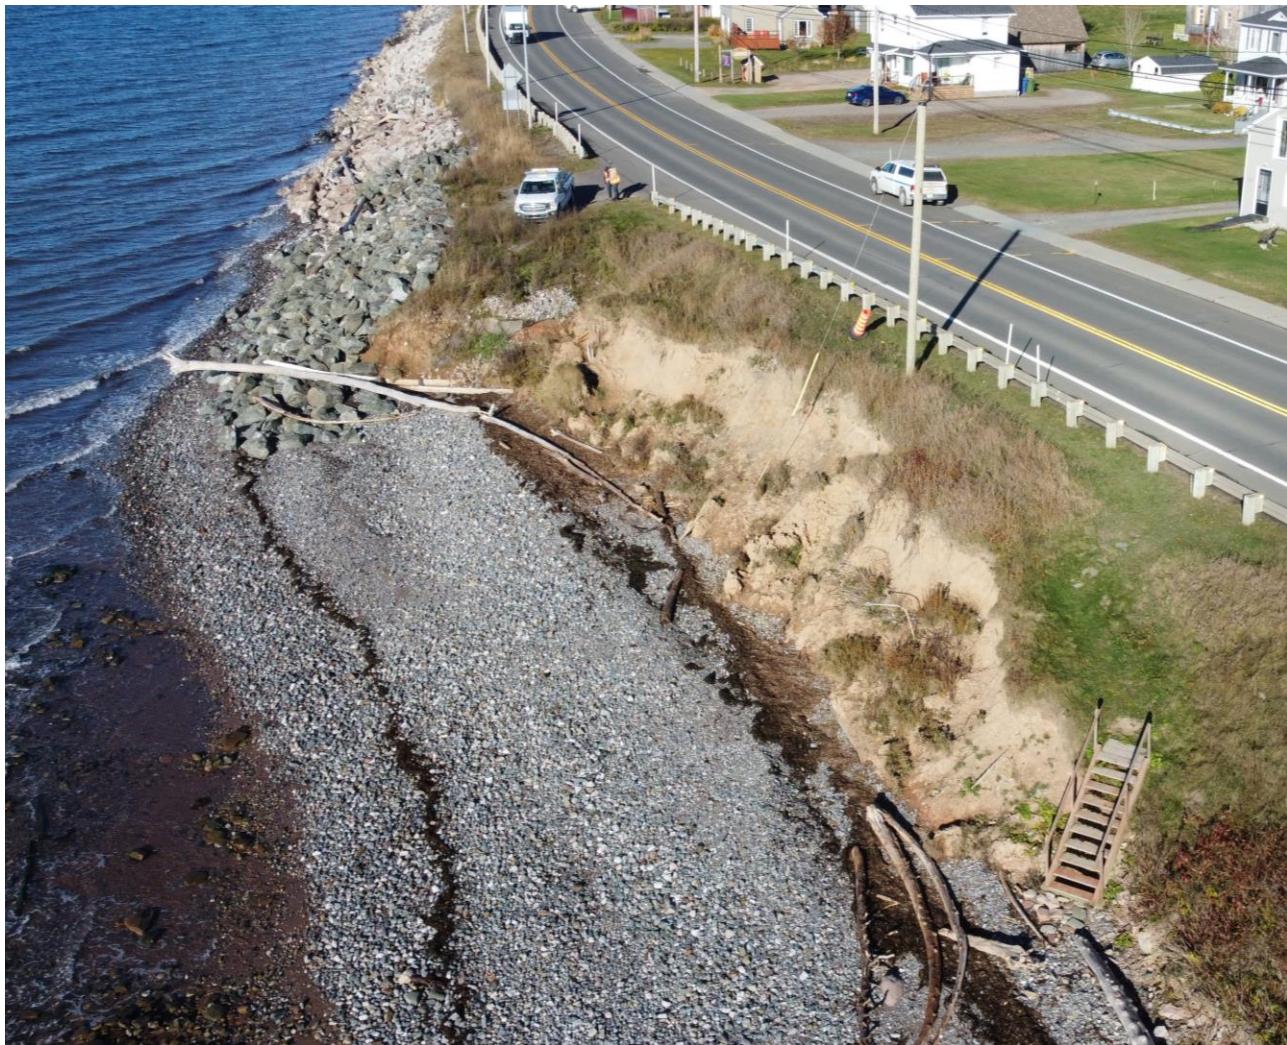
À noter l'ancrage du poteau de haubanage d'Hydro-Québec, qui est complètement déchaussé et d'aucune utilité.

Figure 7 – Segments T2 et T3 du site visé par les travaux (source : MTMD, 22 octobre 2024)

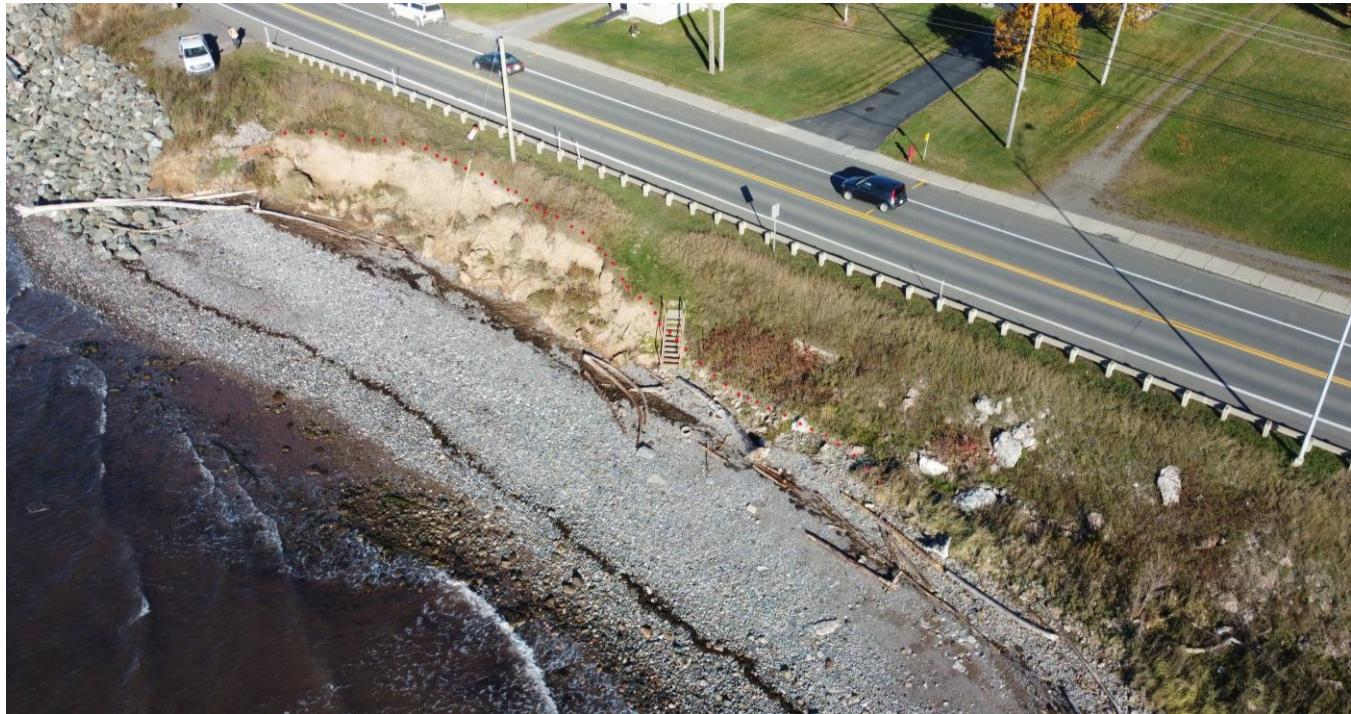
La zone exposée du talus, représentée par le pointillé rouge sur la *Figure 8*, semble s'arrêter légèrement passer le ponceau, soit dans le **tronçon T4**. Ce secteur est caractérisé par une très faible marge de recul entre le haut de talus et la route. Aussi, il est appréhendé que le prolongement de l'enrocement pour sécuriser le secteur actif occasionne un effet de bout dans ce secteur, ce qui aurait des effets directs sur la route. L'avis hydraulique recommande d'ailleurs de prolonger l'enrocement de manière préventive afin d'atteindre un secteur où il y a une mince zone d'arrière-plage et ainsi réduire la vulnérabilité à l'érosion.

Figure 8 – Portion est du secteur visé par les travaux. (source : MTMD, 22 octobre 2024)

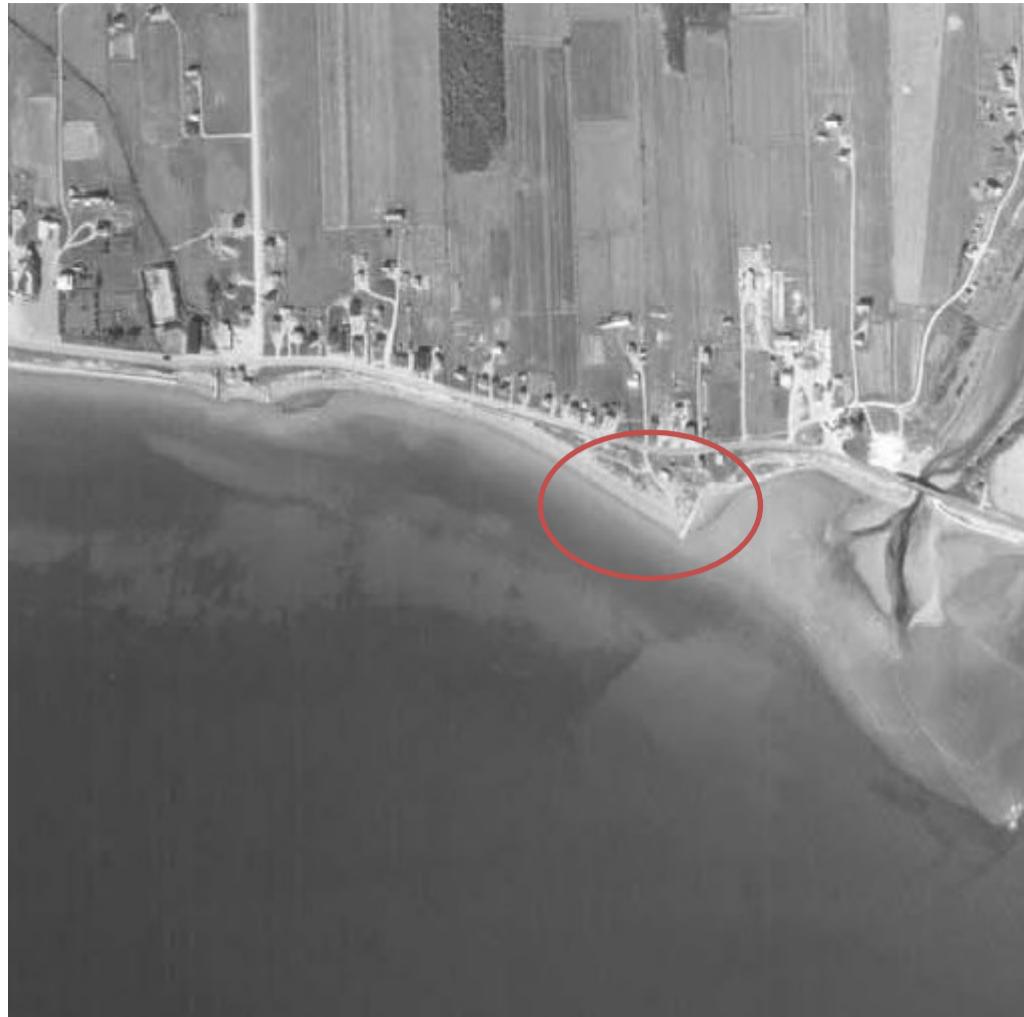
L'érosion dans la zone à l'étude se fait présentement dans ce qui semble être un remblai anthropique. Des vestiges de conduites et de structures s'y trouvent. L'ouvrage tel qu'il était à l'époque est bien visible sur les photographies aériennes historiques.

Figure 4-1 Extrait de la photographie aérienne de 1963 Q63145 – 235. Ouvrage anthropique encerclé.

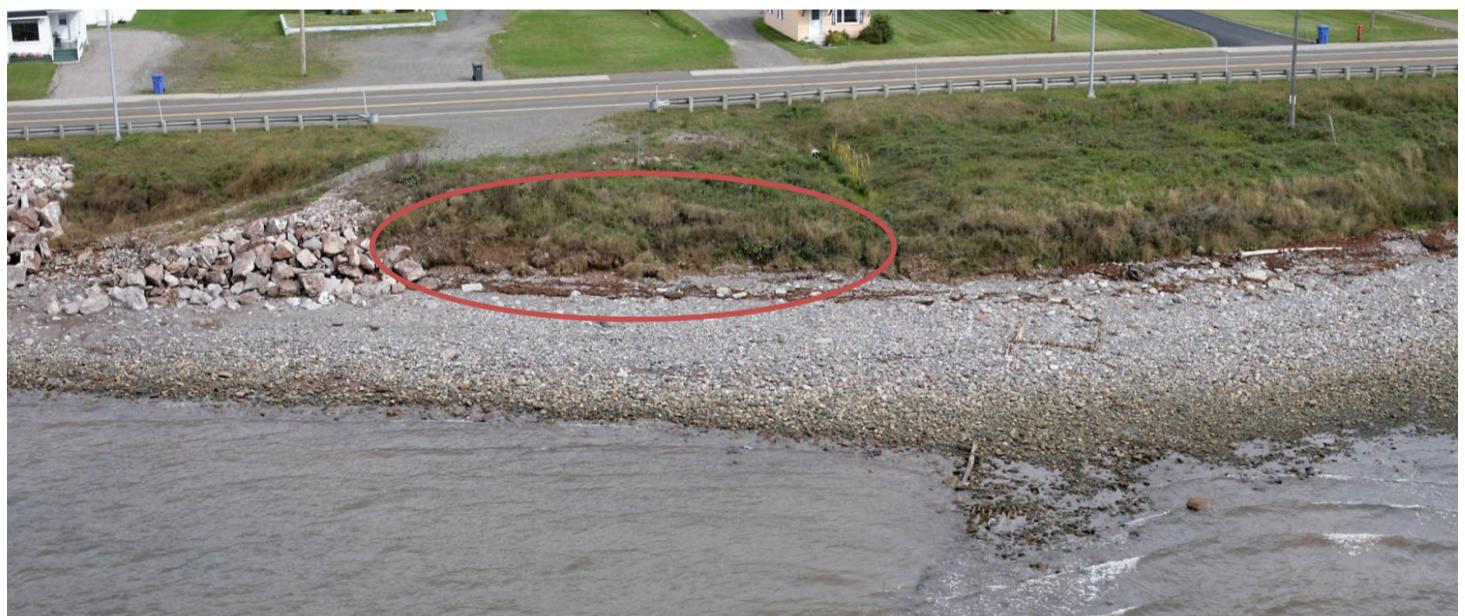
Sur les photographies obliques de 2010, le talus présente quelques traces d'érosion, mais peu de décrochements. Néanmoins, il est possible de voir que le site est actif.

Figure 4-2 Photographie oblique de 2010. Un peu de décrochement et d'érosion (encerclé). Source : Laboratoire de dynamique et de gestion intégrée des zones côtières (LDGIZC).

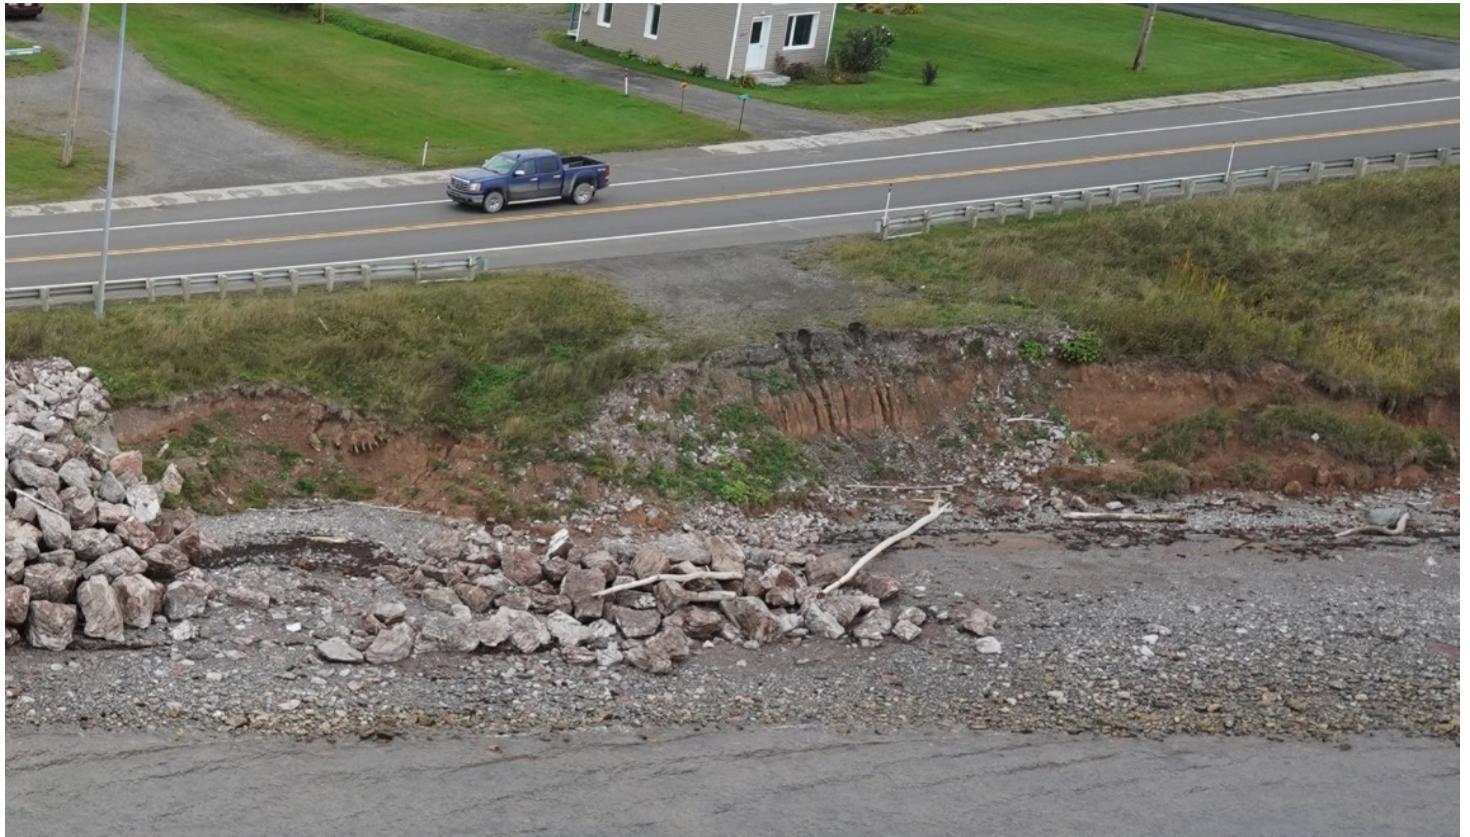
Néanmoins, le sommet de talus était encore relativement éloigné de la route et le site n'avait pas été considéré à risque imminent face à l'érosion. Il apparaissait cependant qu'une intervention devait être planifiée à moyen terme.

Figure 4-3 Photographie oblique de 2017, décrochements plus importants et érosion apparente. Enrochement de la côte affaissé. Source LDGZIC

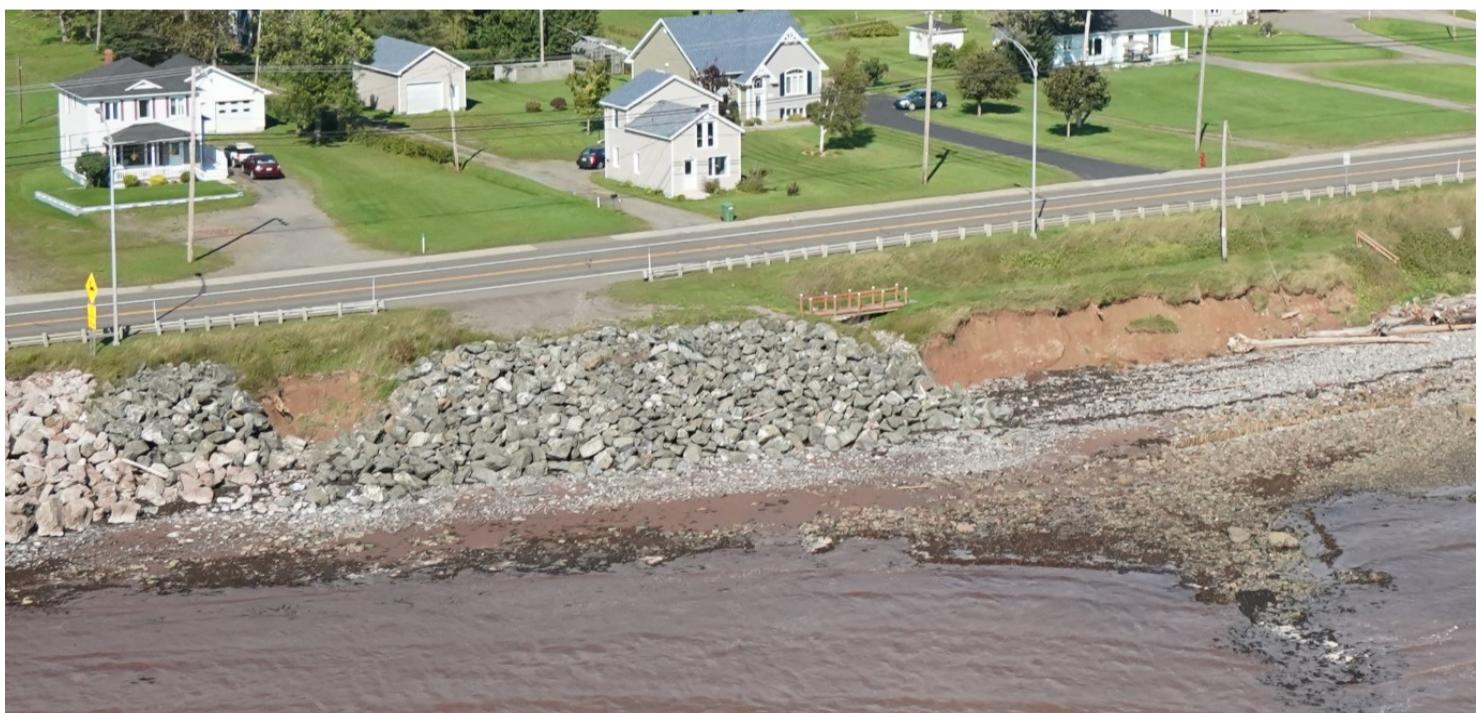
Il y a un trou dans l'empierrement entre la portion plus ancienne et la portion réalisée entre 2017 et 2021. Il semble se situer au droit de l'ancienne descente qui était visible en 2010. Ce trou menace la stabilité latérale des deux empiergements.

Figure 5-1 Photographie oblique de 2021. Érosion qui se propage vers l'est. Réparation de la zone érodée en 2017. Brèche dans l'empierrement entre la nouvelle protection et l'ancienne. Source : LDGZIC

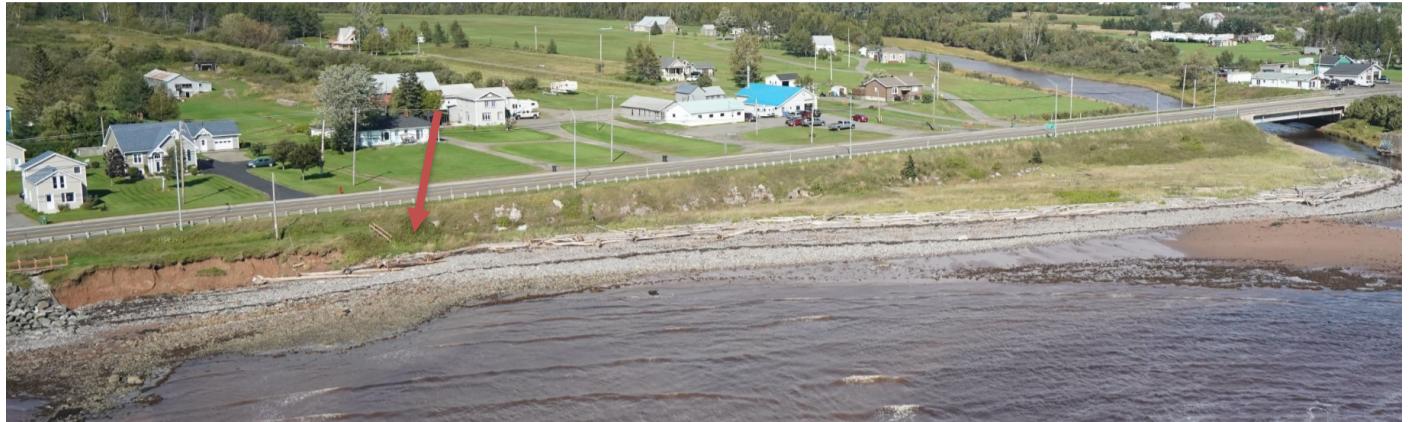
Le site montre cependant une stabilité constante plus à l'est, dépassé le ponceau. Il n'y a pas eu de changement significatif entre 2010 et 2021 à cet endroit. Cet endroit est dépassé l'ouvrage anthropique qui se détériore et la plage devient plus large à partir du ponceau. La côte change aussi légèrement de direction. De plus, ce secteur se trouve entre les hauts fonds créés par les bancs de sédiments de la rivière et l'ancien épi de l'ouvrage anthropique dont il reste des traces. Ce site est donc un peu plus abrité et moins affecté directement par les vagues, ce qui pourrait expliquer la stabilité observée. Il est d'ailleurs possible d'observer que les principales laisses de marées (troncs, etc.) ne se trouvent pas dans le talus ou au pied de celui-ci, mais bien sur la plage.

Figure 5-2 Photographie oblique de 2021. Dommages à l'ouest du ponceau (flèche rouge). Talus qui n'a pas montré de modifications entre 2010 et 2021 à l'est du ponceau. La plage commence à s'éloigner de la route à partir du ponceau. Source : LDGIZC

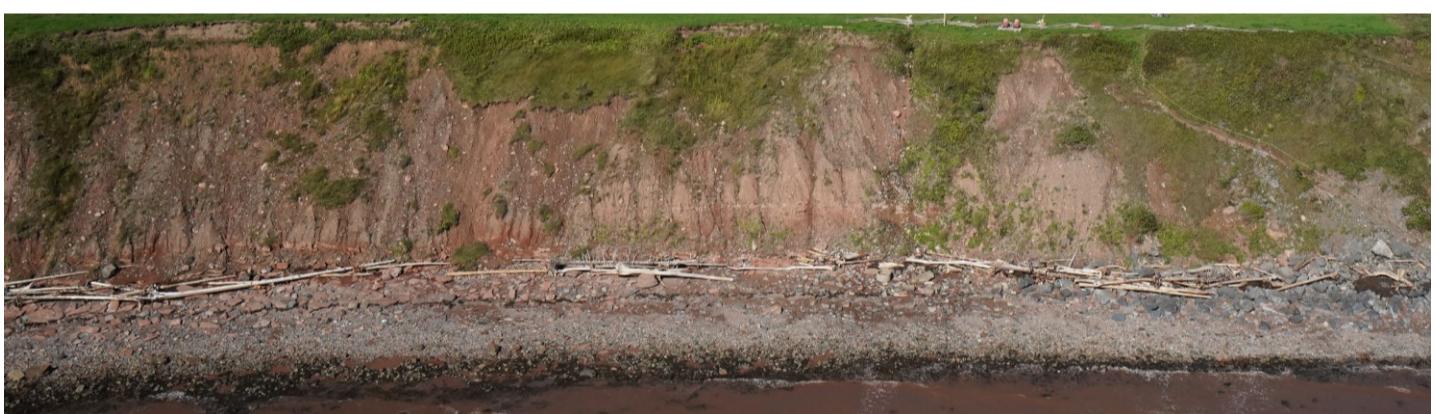
Finalement, le secteur a été évalué pour déterminer les causes possibles de l'érosion. Le but étant d'évaluer si l'on assiste à un effet de bout ou un autre phénomène de nature anthropique qui expliquerait l'érosion. La côte de l'autre côté de la rivière a été regardée. Elle est en forte érosion, comparable au site à l'étude. Elle fait face à la même direction et c'est le même type de côte. Plus loin à l'ouest, lorsqu'il n'y a plus de protection en empierrement, les falaises sont en érosion active. Ces informations laissent à penser que le secteur est sujet à de l'érosion naturelle, indépendamment de la présence d'ouvrages anthropiques.

Figure 5-3 Photographie oblique de 2021, secteur non empierré plus loin à l'ouest du site à l'étude. Source : LDGIZC.

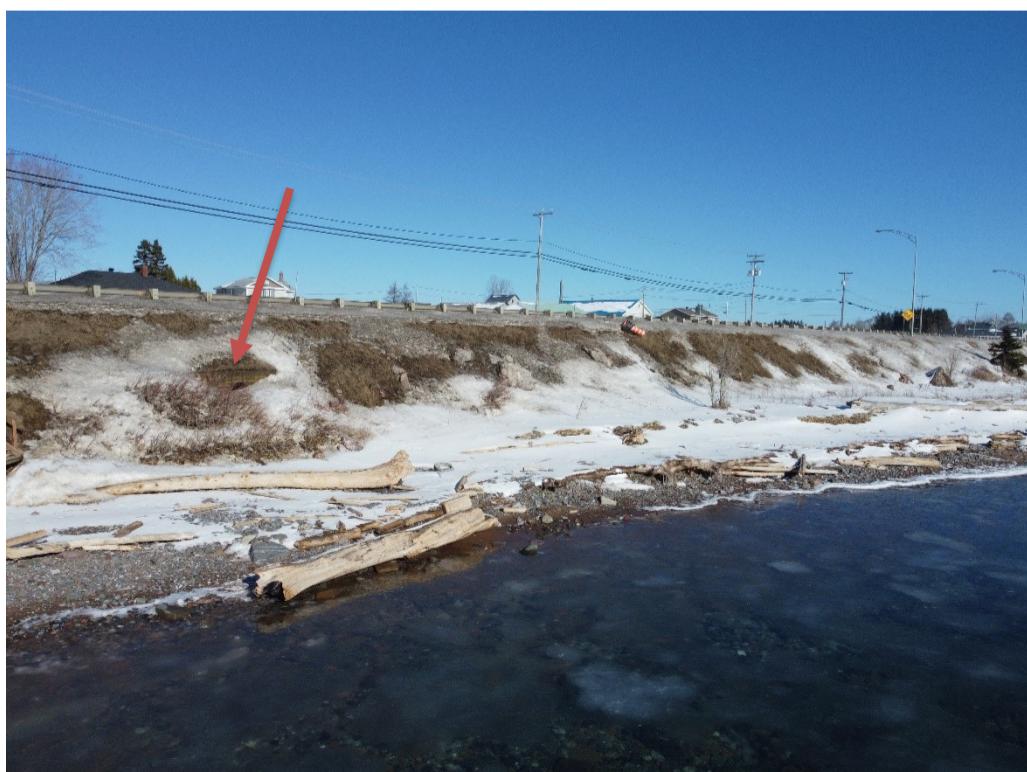
Figure 6-2 Photographie de 2024. Il n'y a pas de signe de progression de l'érosion à l'est du ponceau (indiqué par la flèche).

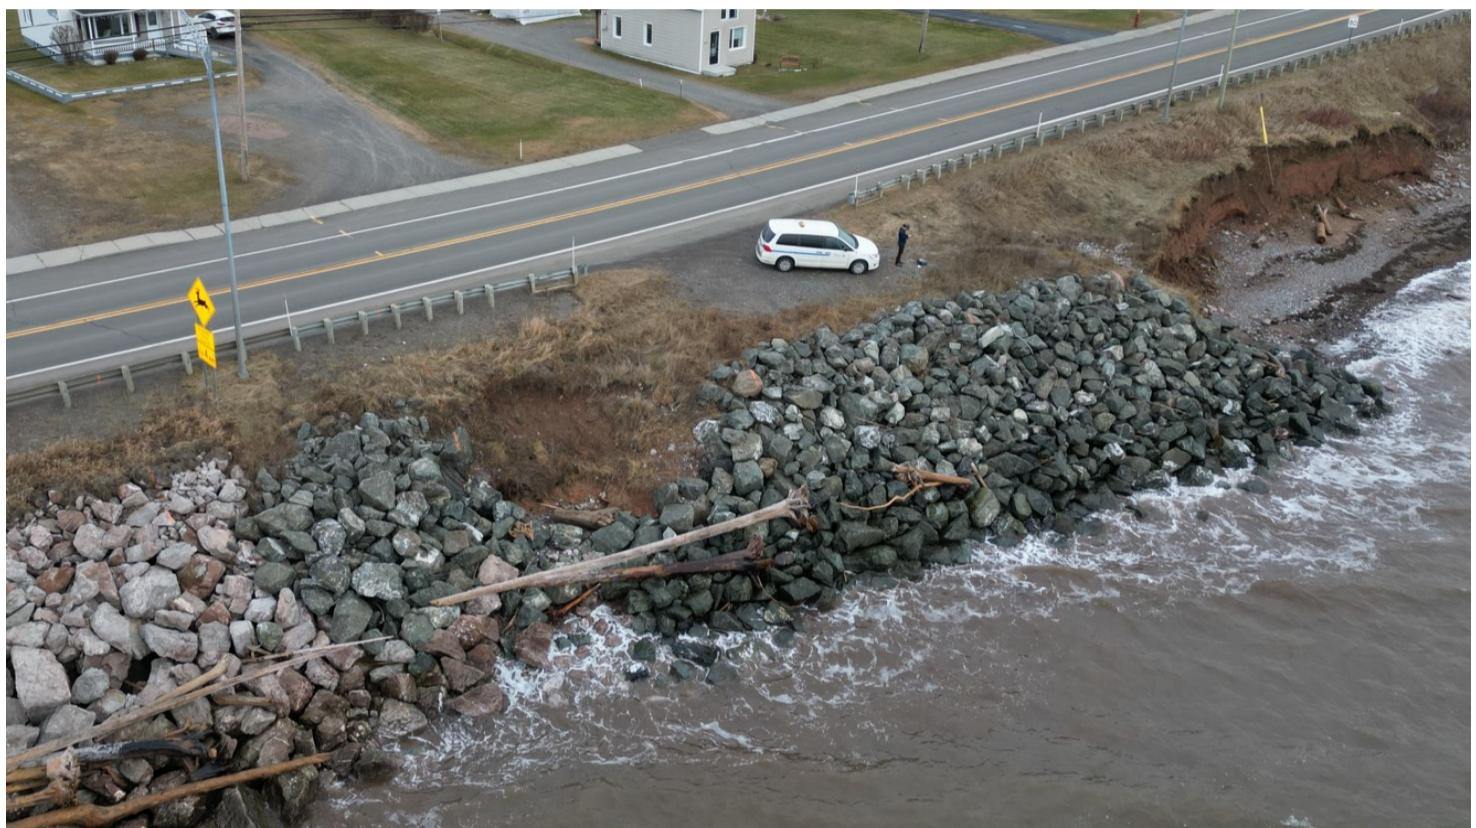
Le recul du talus entre l'empierrement existant et le ponceau se rapproche des utilités publiques et de la route. Le replat qui était présent est en train de disparaître. La distance disponible pour maintenir une certaine pente de stabilité est rendue minimale. L'érosion ne montre pas de signe de ralentissement et les pertes d'un événement à l'autre peuvent être significatives. Dans ces conditions, le constat est qu'il y a un risque imminent que l'érosion endommage les utilités publiques et la route entre l'empierrement plus récent et le ponceau à l'est. Le hauban du poteau électrique n'est plus daucune utilité et le fut du lampadaire à cet endroit a dû être retiré.

Étant donné les dommages observés et la dégradation qui se poursuit, une intervention est par ailleurs nécessaire entre les empierrements existants.

Figure 7-1 Photographie de décembre 2023. Progression de la zone endommagée entre les deux empierrements.

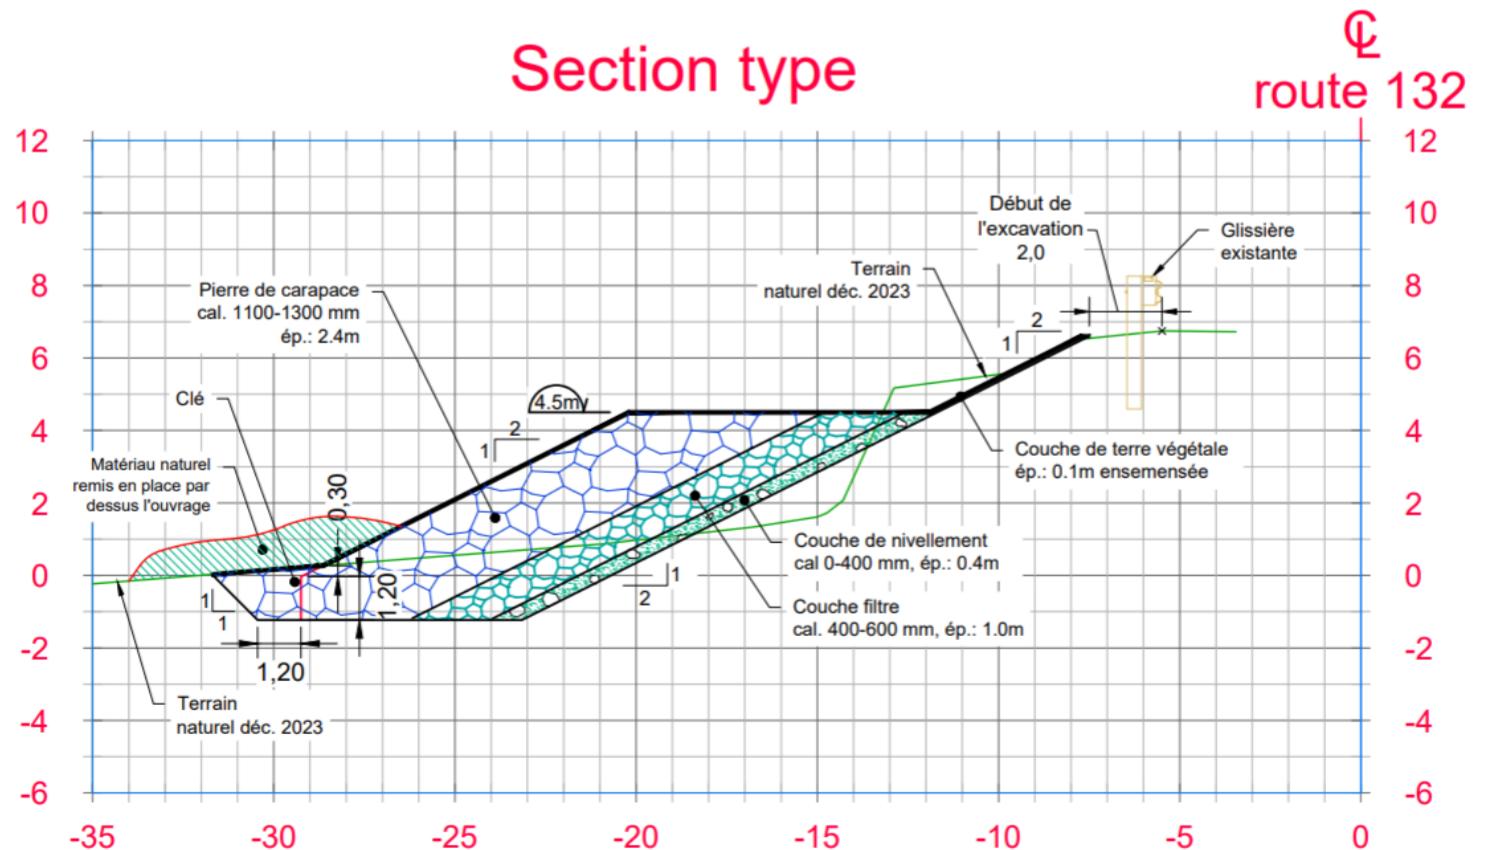
Figure 8-2 Croquis de la coupe proposée

Le croquis qui suit montre la coupe proposée pour corriger l'érosion au site à l'étude.

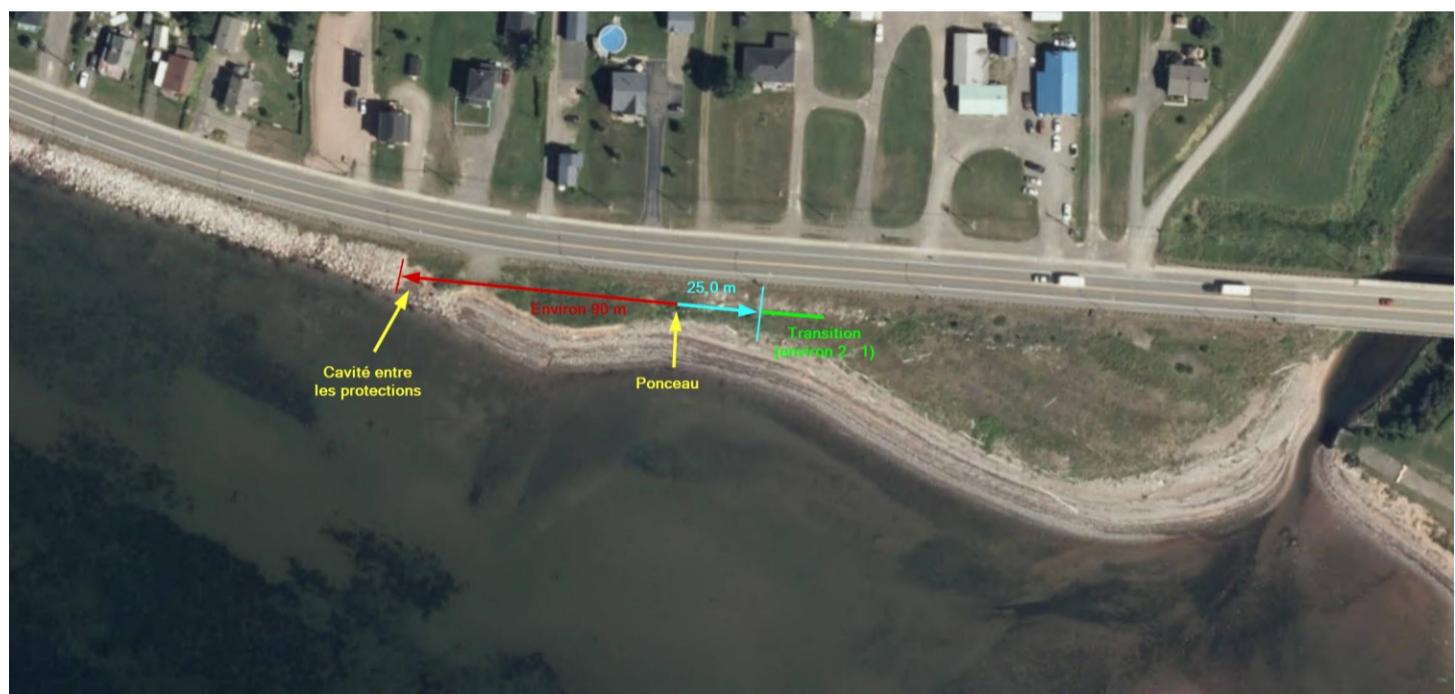
Figure 8-3 Zone d'intervention proposée

L'empierrement proposé devra commencer à l'ouest à l'embout de l'empierrement présent depuis 2006. Il pourra combler le site en érosion entre l'empierrement de 2006 et celui posé entre 2017 et 2021. L'empierrement posé entre 2017 et 2021 pourrait être refait et amélioré. Vers l'est, la protection devra atteindre le ponceau et le dépasser de 25,0 m. À partir de cet endroit, la plage recommence à s'éloigner du talus et elle est plus haute. Une transition devra être réalisée au bout de la protection. Pour la transition, une diminution de l'épaisseur et de la hauteur d'un facteur de 1 m par 2 m de longueur de transition est souhaitable. L'intervention totale mesurerait environ 115 m sans la transition.

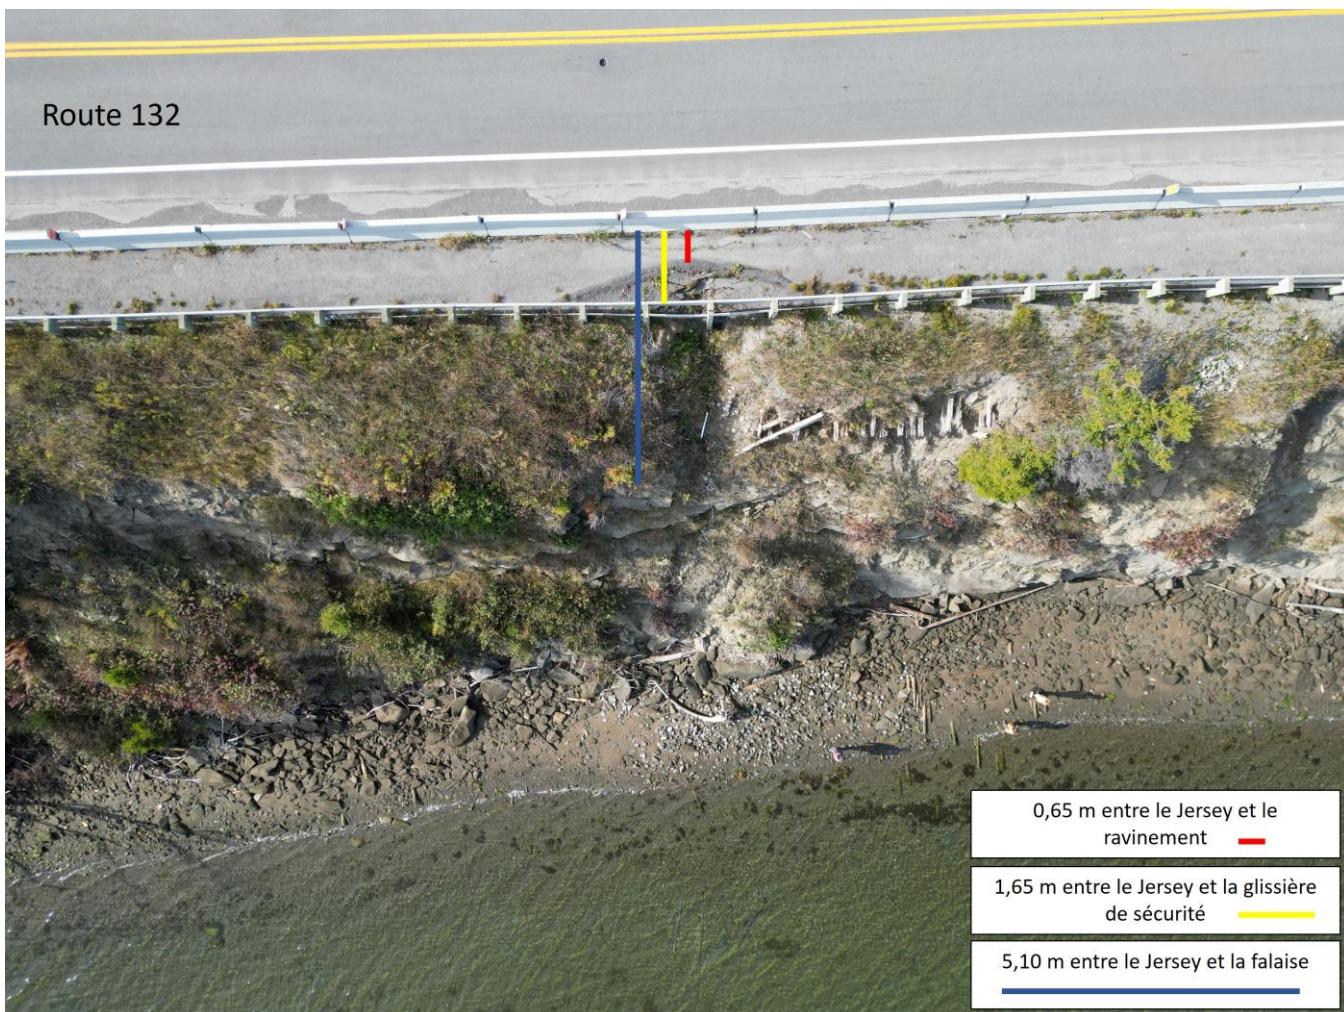
Photo 11 – Marges de recul résiduelles en 2024

Toute détérioration de la falaise rocheuse ou petits glissements dans les sols de la partie sommitale entraîne un recul du sommet du talus, dont les répercussions vont de plus en plus affecter la route étant donnée la faible distance entre cette dernière et le talus. De plus, l'érosion qui affecte la partie inférieure du talus déstabilise les tranches de roc sus-jacentes. Le recul associé aux ruptures observées génère le déchaussement des sols meubles sus-jacents. Si l'érosion n'est pas freinée, la paroi rocheuse va continuer de se détériorer et entraîner des ruptures qui vont porter atteinte à la sécurité des usagers de la route et à l'intégrité de celle-ci.

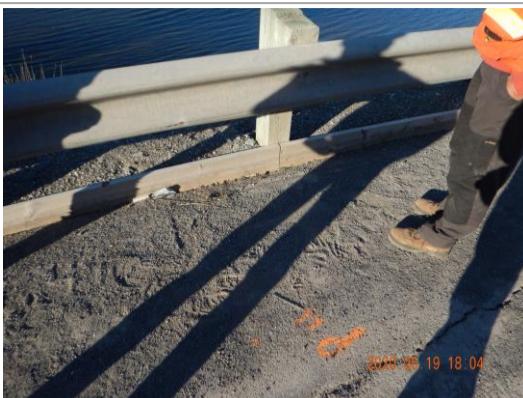
Figure 14. Fissure en arc de cercle sans décalage vertical aux environs du chaînage 1+430.

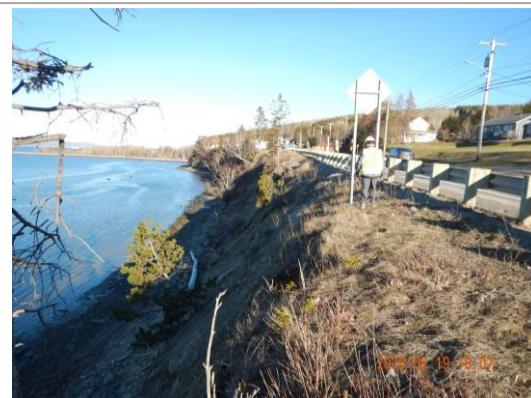
Figure 15. Vue de la partie sommitale du talus en direction est.

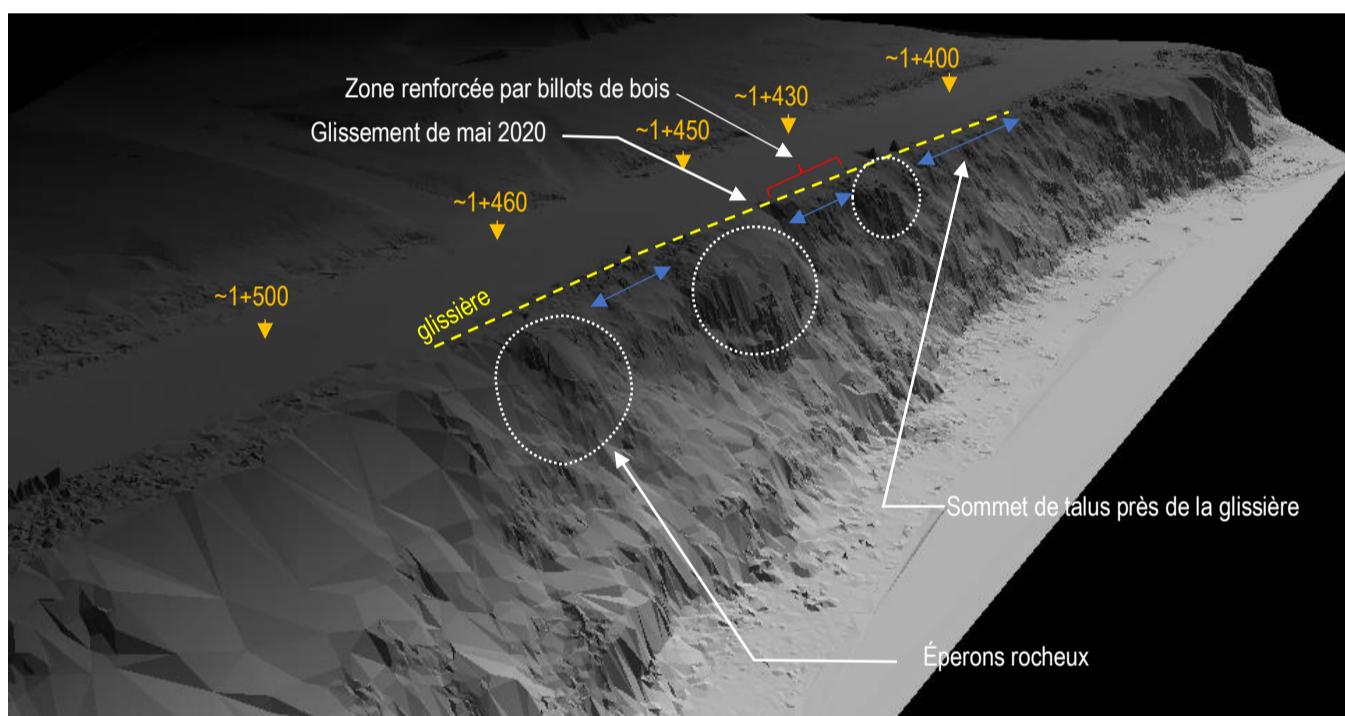
La figure 16 montre une image lidar du talus qui permet de cibler les éperons rocheux en surplomb et les secteurs où le sommet de talus est près de la glissière. Le glissement et la zone de sol renforcé par les billots de bois y sont également indiqués.

Figure 16. Image lidar du talus et identification des zones en surplomb et des zones dont le sommet de talus est près de la glissière.

La figure 16 montre les zones où le roc forme des éperons rocheux. Ces masses rocheuses restées accrochées en saillie au niveau de la falaise, sont considérées comme potentiellement instables étant donné que les plans de litage sont tronqués. Ces tranches de roc n'étant pas appuyées, elles vont éventuellement se déstabiliser et glisser pour adoucir la pente à 45°-50°. La géométrie actuelle au droit de ces 3 éperons rocheux et l'angle du litage fait en sorte que le recul associé aux ruptures envisagées va demeurer limité, et ne sera pas suffisant pour porter atteinte à l'intégrité de la route.

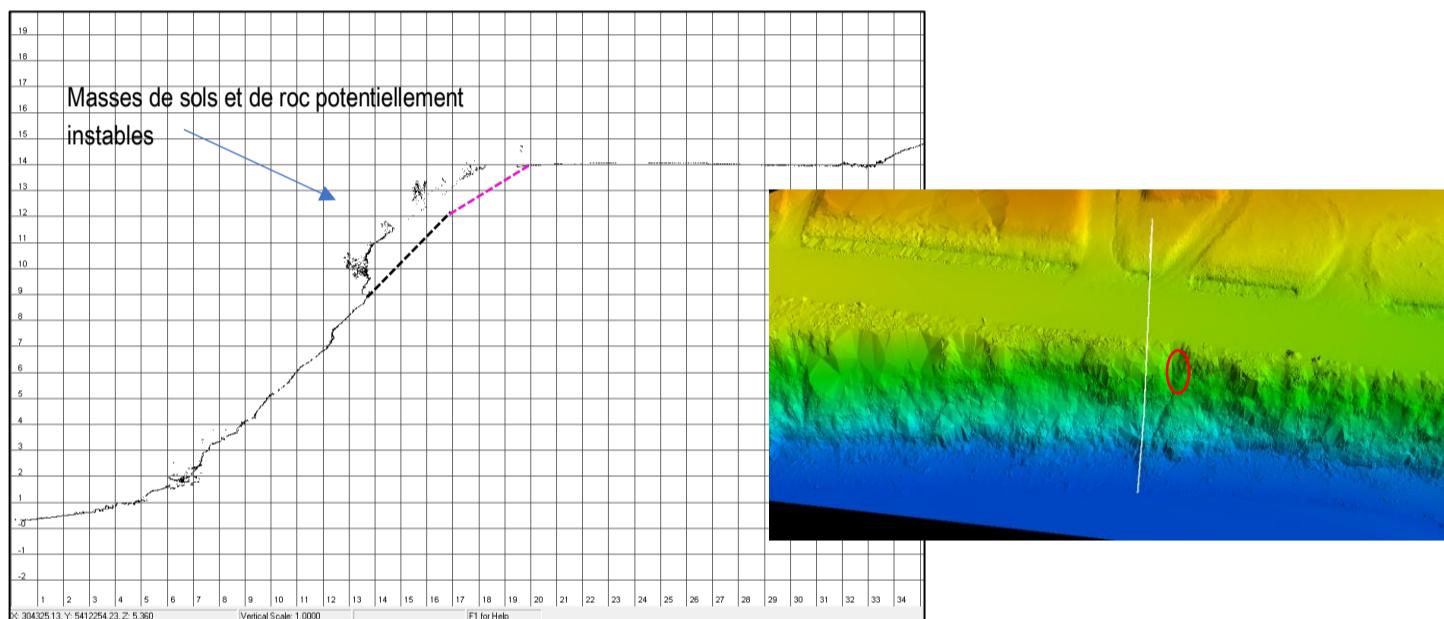
D'abord, le litage sédimentaire du roc fait en sorte que la falaise se stabilise à un angle qui varie entre 45° et 50°. Les conséquences de ce phénomène sont observables le long de la falaise rocheuse. En effet, plusieurs morceaux de roc, masses de roc et de couvert végétal qui se sont détachés de la paroi à cause de ces discontinuités sont visibles au pied de la falaise. Ces observations démontrent que les masses de roc en surplomb sont instables, et que ces processus continuent d'évoluer. De plus, l'érosion qui affecte la partie inférieure du talus, finit par déstabiliser les tranches de roc sus-jacentes, comme en témoigne la géométrie de la section présentée ci-dessous. Le recul associé aux ruptures observées finit par déchausser les sols meubles sus-jacents.

Figure 33. Section B-B' localisée au chaînage approximatif 1+455, à environ 5 m à l'est du glissement (en rouge).
