## **BERGES ET AMÉNAGEMENTS CONTIGUS DE LA BAIE SAINT-FRANÇOIS – COMPENSATION DU POISSON**

**PROPOSITION D'UN PROJET DE COMPENSATION DE  
L'HABITAT DU POISSON**

**SALABERRY-DE-VALLEYFIELD, QUÉBEC**

RAPPORT (VERSION FINALE)

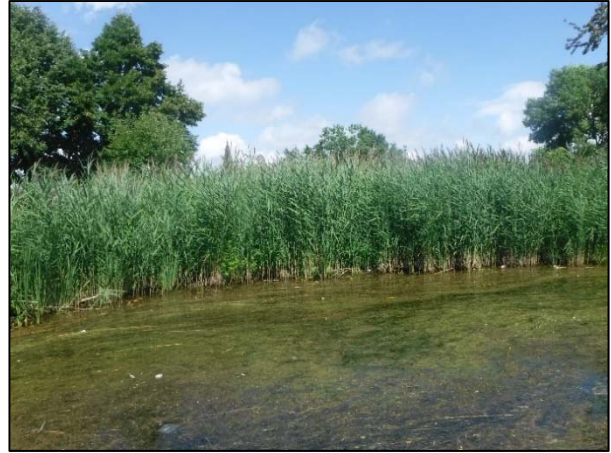
**Photo 2** Une importante colonie de roseau commun présente dans le littoral et sur la bande riveraine

De plus, des mesures pour contrôler la colonie de roseau commun présente au nord de la baie seront appliquées. Le fauchage des roseaux, suivi d'un bâchage de la zone contaminée, sont des mesures qui se sont révélées efficaces pour éliminer des petites colonies denses (Courtois, et al.). Des espèces indigènes, mais ayant un fort potentiel de colonisation (p. ex. typha sp.), devront par la suite être plantées pour empêcher le retour du roseau.

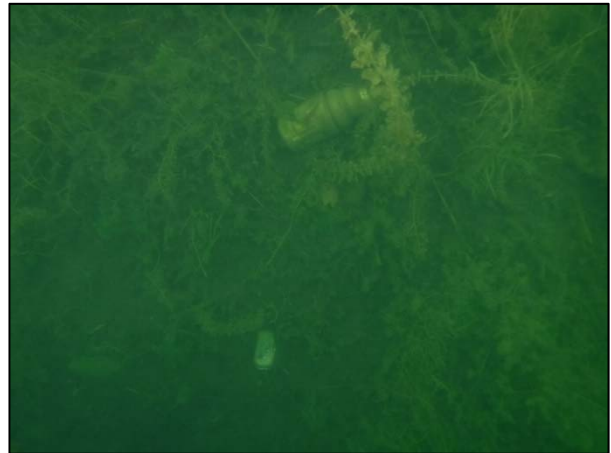
De façon plus générale, plusieurs déchets ont été observés dans le fond de l'eau : cannettes, bouteilles, enjoliveur, barils, etc. (photos 4 à 6).

**Photo 4** Bouteille de plastique et canette observés sur le site

Le projet d'aménagement prévoit aussi le nettoyage et le retrait des débris (morceau de béton, pneu, etc.) présents dans le milieu hydrique et la bande riveraine. Des panneaux d'information et de sensibilisation pourraient être mis en place à la halte projetée et située au bout de la rue Lynch.

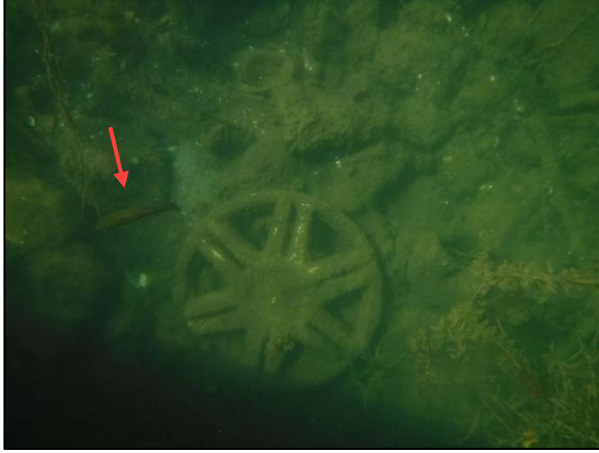
**Photo 5 Enjoliveur et poisson**

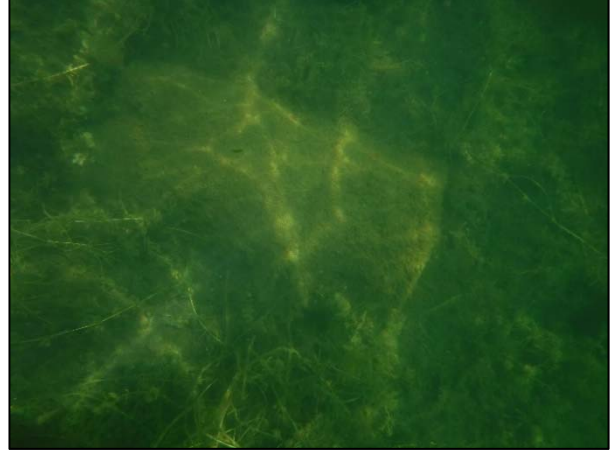
**Photo 6 Baril observé dans le littoral**

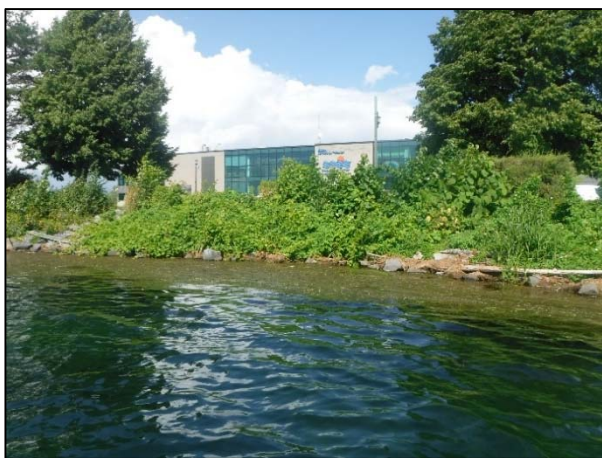
**Photo 7 Segment S01**

La carte 1, le tableau 3 et les photos 7 à 13 présentent la segmentation de la bande riveraine comprise dans le secteur à l'étude. Dans le premier segment (S01), le talus est complètement enroché et recouvert de vigne de rivage. En haut de talus, quelques arbres matures sont présents. Toutefois, cette zone est majoritairement gazonnée (à noter que le gazon n'est pas inclus dans le recouvrement herbacé). Au segment S02, la rive est encore enrochée, mais il y a présence de décrochage du talus dans le littoral. Le haut de talus est aussi gazonné avec la présence d'arbres matures. Le segment S03 est caractérisé par un recouvrement herbacé dense et naturel qui avance dans le littoral. Une colonie de roseau commun recouvre une importante portion de la bande riveraine et s'avance dans le littoral au segment S04. Le haut de talus demeure gazonné avec quelques arbres matures. Au segment S05, de l'érosion est présente au niveau du talus, le littoral est peu profond et est recouvert de plantes aquatiques émergentes. Le haut de talus demeure gazonné. Le segment S06 est semblable au précédent, à l'exception du recouvrement de plantes aquatiques émergentes qui est plus faible. Finalement, le segment S07 présente un couvert arborescent complet qui surplombe une partie importante du littoral. Le bas de talus est très abrupt et érodé.

Comme la qualité de la bande riveraine longeant l'avenue du Centenaire s'est révélée relativement faible, il est proposé d'étendre les travaux d'amélioration des berges déjà prévus à cette portion de la baie. Il s'agirait essentiellement des mêmes types d'interventions que ceux proposés dans l'étude d'impact pour la zone 3, soit de stabiliser le talus et de regarnir ce secteur avec des végétaux appropriés. Dépendamment des conditions existantes (densité des herbiers déjà en place, exposition au vent, présence d'enrochement et mur de soutènement) des

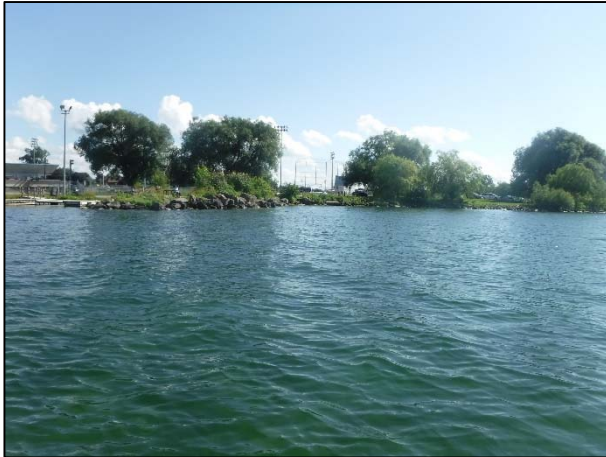
La bande riveraine de ce secteur est enrochée sur toute sa longueur (photos 22 et 23). Hormis quelques grands saules présents dans la portion située à droite de la rampe de mise à l'eau, la végétation est principalement composée d'arbustes (ou d'arbres en régénération) et de plantes herbacées. Même si la végétation semble subir un contrôle intensif, plusieurs espèces exotiques envahissantes sont présentes, notamment le roseau commun qui recouvre d'importantes sections de bande riveraine à gauche de la rampe de mise à l'eau (se référer à l'étude d'impact sur l'environnement pour la description détaillée de cet habitat ainsi que les interventions proposées [Consortium EXP-WSP, 2017]).

**Photo 22** Vue de la section de bande riveraine située à droite de rampe de mise à l'eau

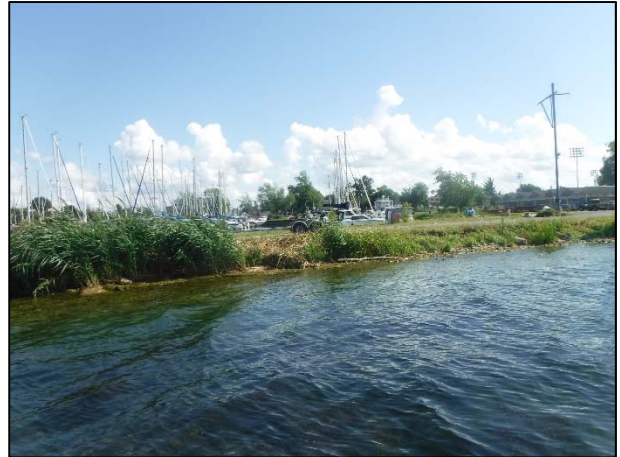
**Photo 23** Vue de la bande riveraine située à gauche de la rampe de mise à l'eau

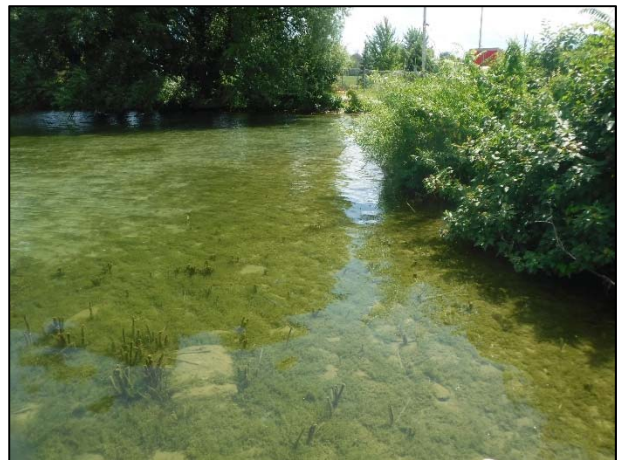
**Photo 36**      **Quenouilles coupées ou broutées sur la rive ouest de l'île**

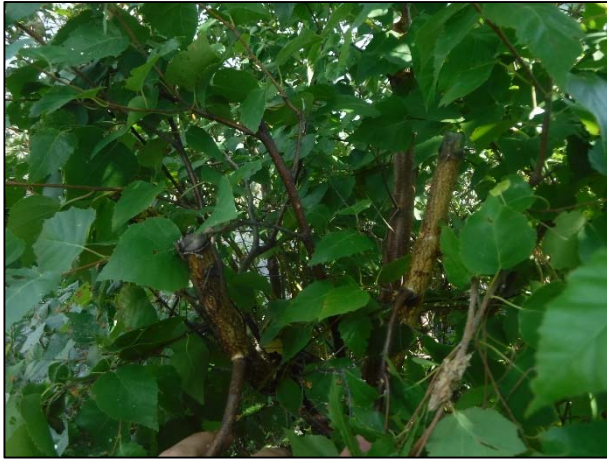
**Photo 37** Branches et arbres coupé sur l'île

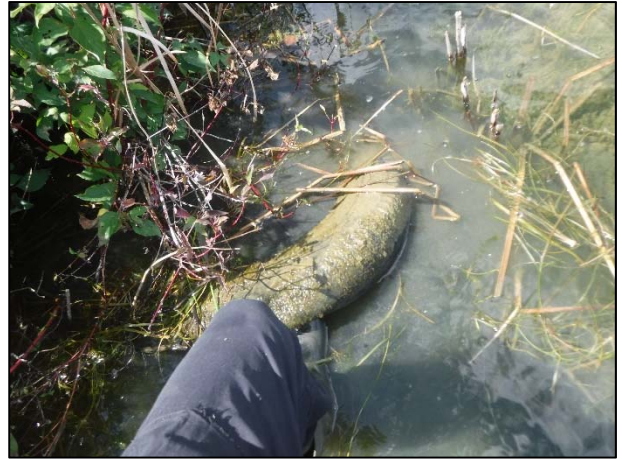
La présence de l'île crée une zone protégée contre les vents dominants provenant de l'ouest (photo 33). La profondeur moyenne dans cette zone est faible, ne dépassant pas 0,5 m et le substrat est composé de silt-argile et de sédiments (photo 34). On retrouve un petit herbier constitué de quenouilles sur la rive ouest de l'île (photo 35). La densité des plantes dans l'herbier est faible et plusieurs quenouilles semblent avoir été coupées ou broutées (photos 35 et 36). D'après la mention d'un riverain, le site est régulièrement visité par de nombreuses bernaches du Canada. Quelques individus ont d'ailleurs été observés à proximité lors de la visite. De plus, la végétation terrestre sur l'île fait aussi l'objet de coupe d'entretien, probablement pour éviter qu'elle ne gagne en hauteur (photo 37). Finalement, le site contient des déchets, tels que des pneus, des morceaux de béton, des conduites, etc. (photo 38).

**Photo 38** Pneu sur la rive ouest de l'île

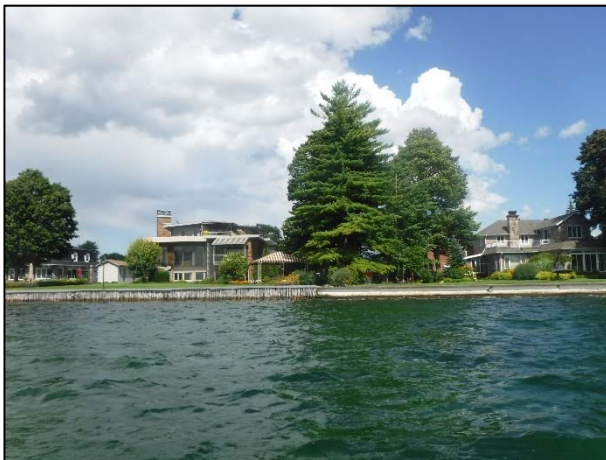
Parmi les nombreuses fonctions que remplissent les bandes riveraines, la végétation en surplomb procure des abris et des refuges thermiques à la faune aquatique. Les branches et les arbres morts qui tombent dans l'eau procurent également des abris et contribuent à augmenter la productivité des milieux aquatiques. De nombreuses études ont démontré l'importance du rôle des débris ligneux pour la géomorphologie des rivières, l'intégrité de l'habitat du poisson et la productivité des systèmes (Gonzalez et al., 2017; Benda et al., 2015). Ces fonctions ne peuvent toutefois pas être remplies dans le cas des bandes riveraines présentant peu de végétation et où elle est intensivement contrôlée.

**Photo 40** Bande riveraine typique sur les terrains résidentiels
