## **Suivi 2022 de la revégétalisation**

**Prolongement de l'autoroute 410  
Volet 2 (blocs E et F)**

**MINISTÈRE DES TRANSPORTS ET DE LA  
MOBILITÉ DURABLE**

**MARS 2023**

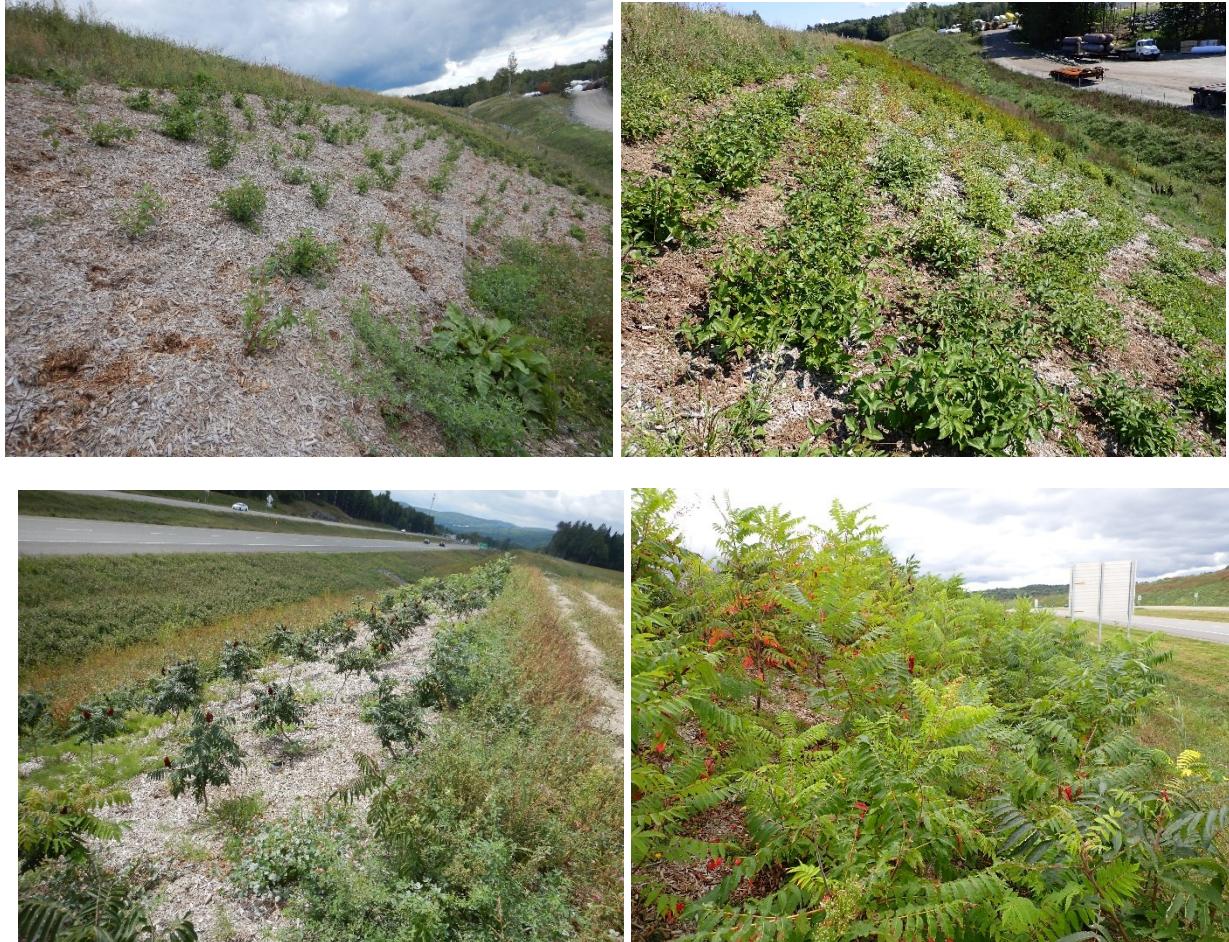
**Figure 1 - Allure des massifs F4-04 (en haut) et F7-04 (en bas), en 2021 (à gauche) et en 2022 (à droite)**

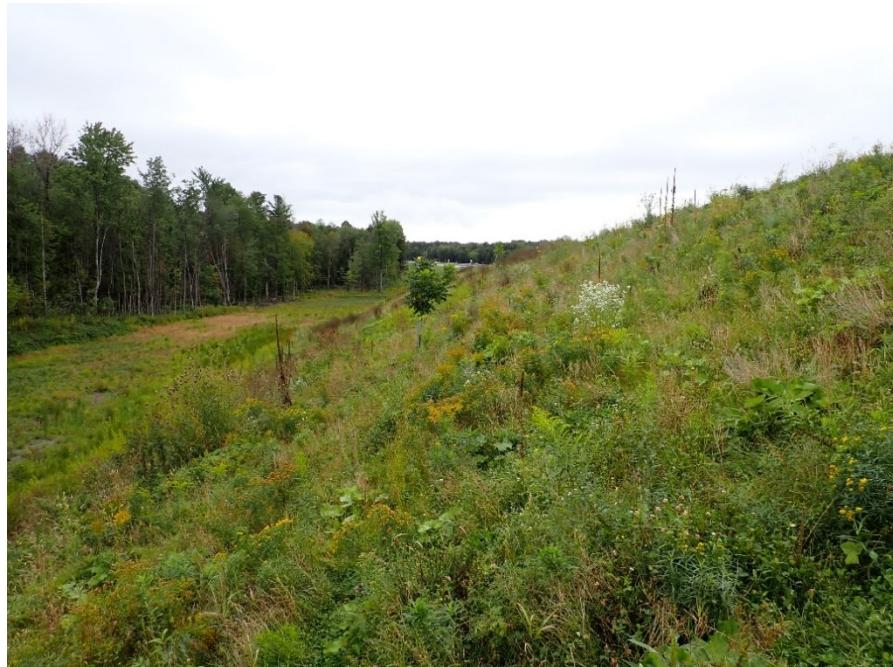
Neuf (9) de ces noyers (43 %) se sont vu attribuer le commentaire « manquant, trop petit ou dépéri à plus de 33 % » lors de l'évaluation de l'entrepreneur responsable de l'entretien des plants en juin 2022.

**Figure 2 - Allure des plantations de noyers cendrés dans le feuillet 3**

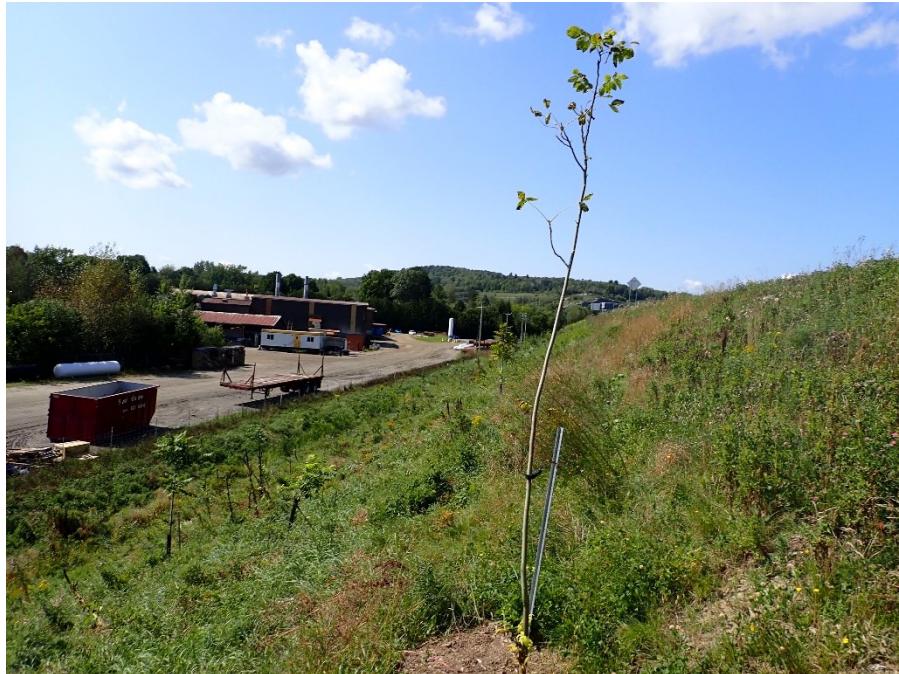
Neuf (9) de ces noyers (45 %) se sont vu attribuer le commentaire « manquant, trop petit ou dépéri à plus de 33 % » lors de l'évaluation de l'entrepreneur responsable de l'entretien des plants en juin 2022.

**Figure 3 - Allure des plantations de noyers cendrés dans le feuillet 4**

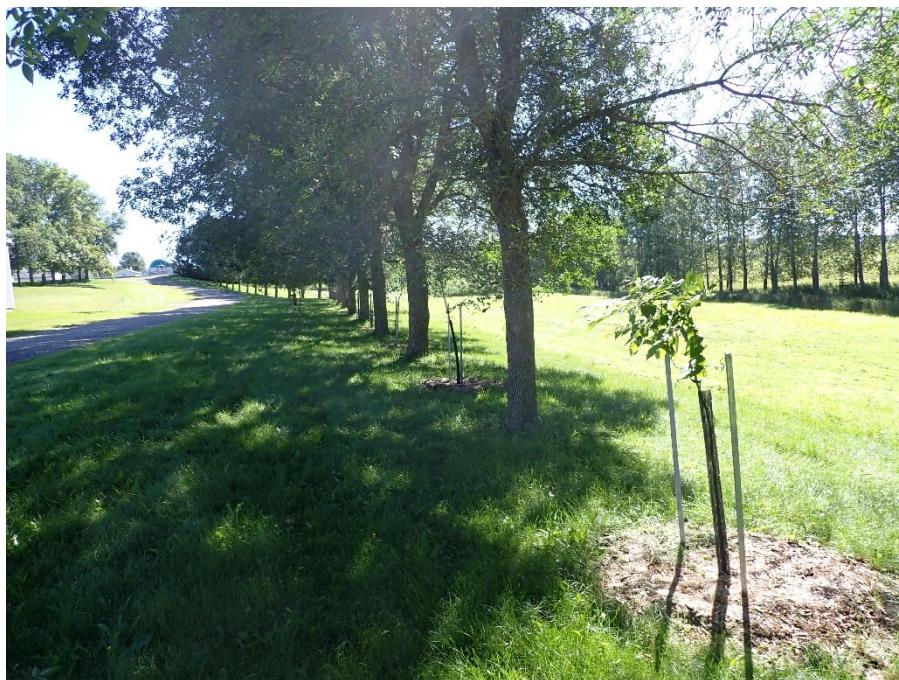
Les 10 noyers du feuilllets 10 (10 individus) ne présentent généralement pas des bons résultats, avec 50 % des individus présentant un état général « mauvais ». Les causes de ce mauvais état sont difficiles à établir. Plusieurs branches ou cimes mortes ont été observées, parfois recouvertes de petites taches noires (voir exemple à la figure 5). Ces taches ou points noirs peuvent être causées par différents organismes pouvant coloniser les branches mortes, et ne sont pas forcément des signes de présence du chancre du noyer cendré.

Un (1) seul de ces noyers (10 %) s'est vu attribuer le commentaire « à remplacer (plus de 33 % mort) » lors de l'évaluation de l'entrepreneur responsable de l'entretien des plants en juin 2022.

**Figure 4 - Allure des plantations de noyers cendrés dans le feuillet 10**

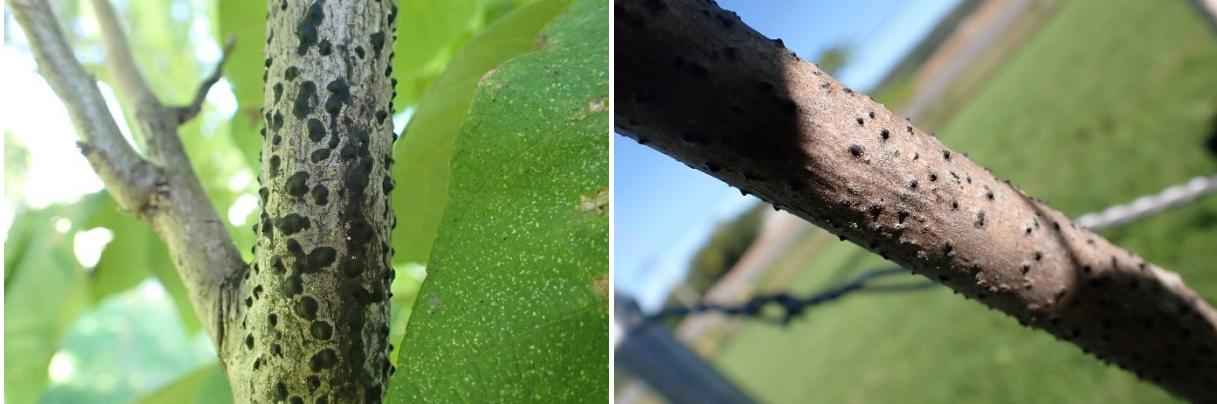
**Figure 5 - Exemple de taches noires présentes sur les rameaux morts de différents noyers cendrés**

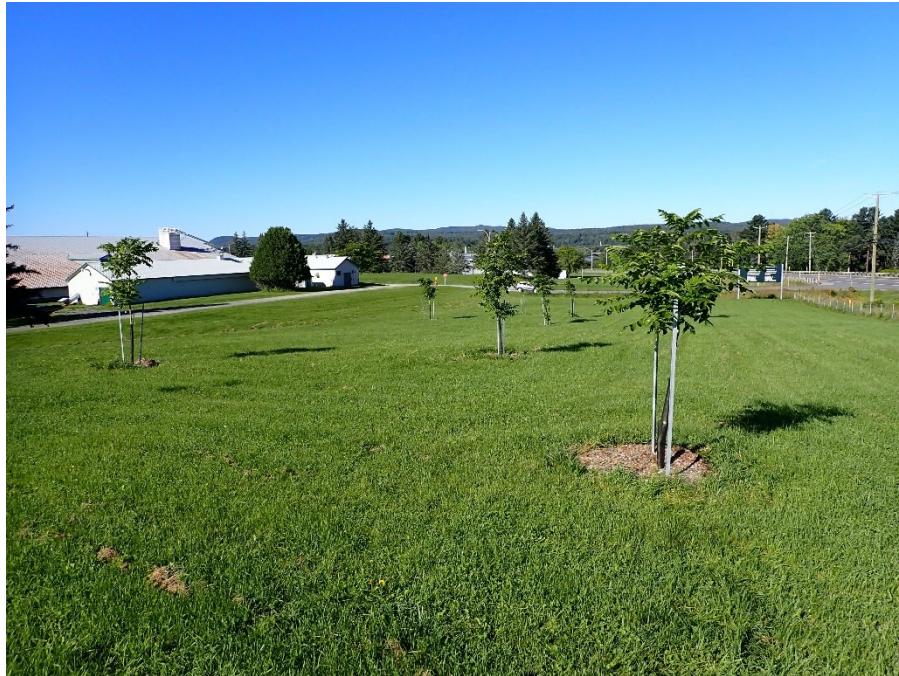
Trois (3) de ces noyers (30 %) se sont vu attribuer le commentaire « à remplacer (plus de 33 % mort) » lors de l'évaluation de l'entrepreneur responsable de l'entretien des plants en juin 2022.

**Figure 6 - Allure du massif de plantation F11-A2**

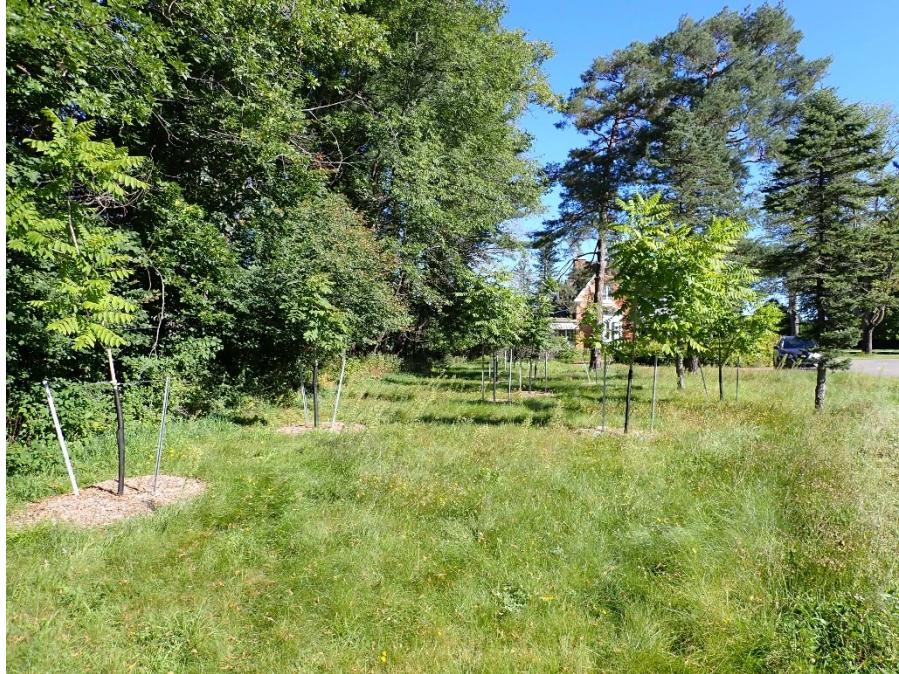
Aucun de ces noyers ne s'est vu attribuer de commentaire particulier lors de l'évaluation de l'entrepreneur responsable de l'entretien des plants en juin 2022.

**Figure 7 - Allure du massif de plantation F11-A3**

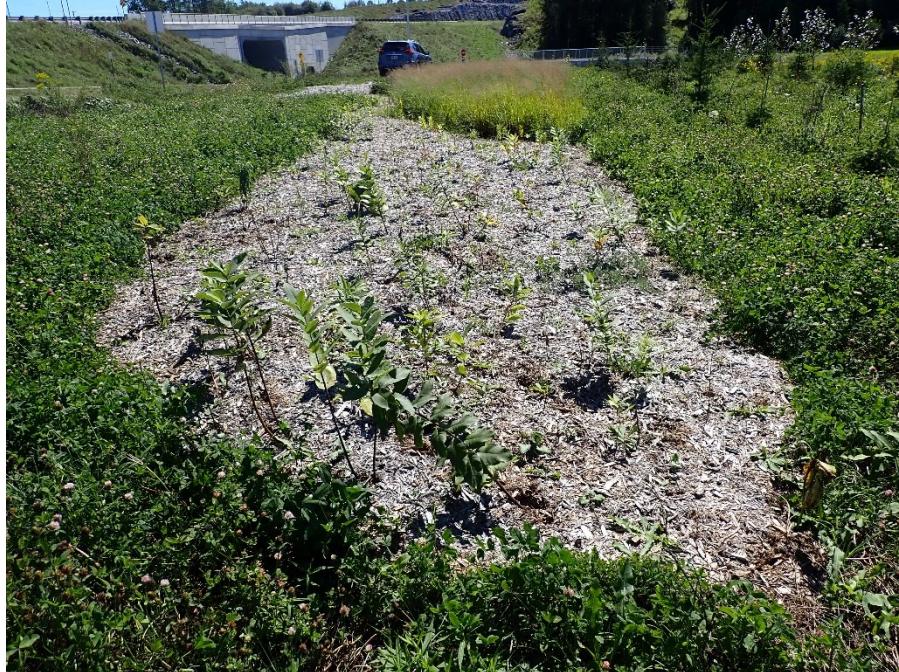
De façon générale, la mortalité est élevée dans les trois massifs (estimée à 50 % dans le massif F8-03, 85 % dans le massif F8-05 et 40 % dans le massif F8-06). Dans les massifs F8-03 et F8-05, la plupart des plants restants sont petits et jaunis. Dans le massif F8-06, les plants sont plus grands. Ils sont remarquablement plus vigoureux au pourtour du massif qu'en son centre. Plusieurs plants sont également en fruits dans le massif F8-06.

**Figure 8 - Allure du massif F8-03, 2 septembre 2022**

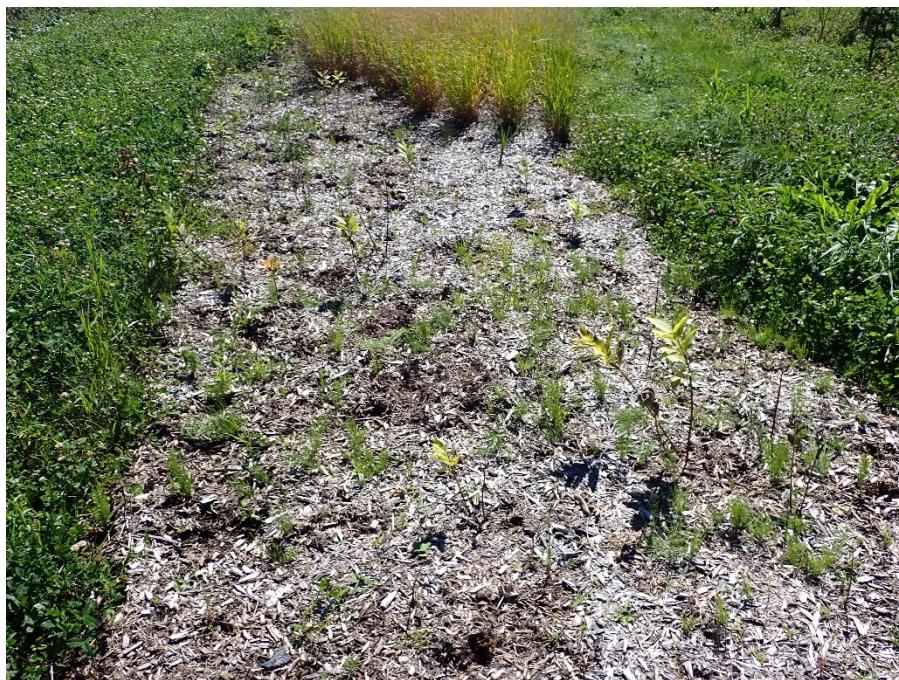
**Figure 9 - Allure du massif F8-05, 2 septembre 2022**

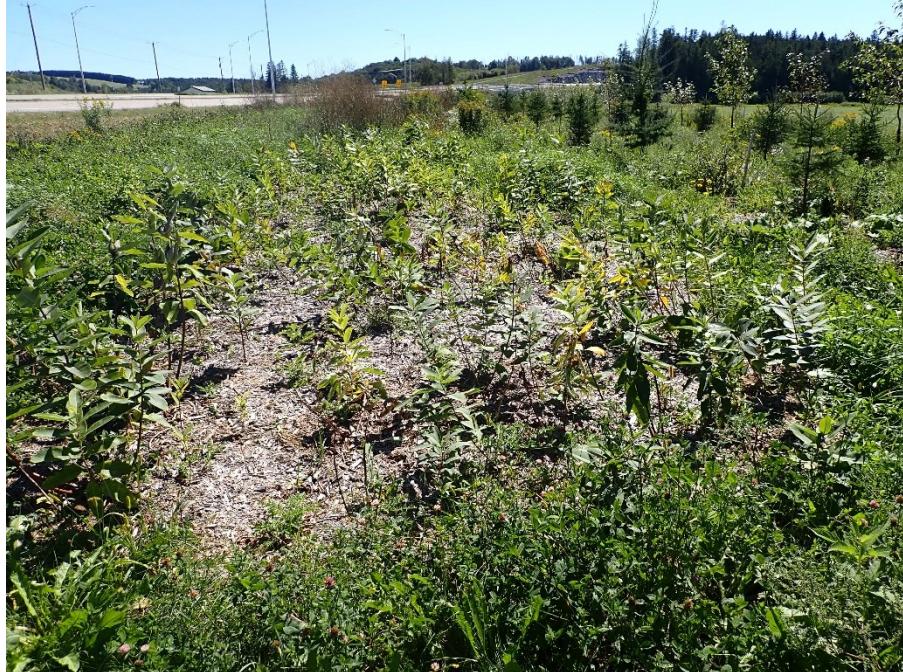
**Figure 10 - Allure du massif F8-06, septembre 2022**

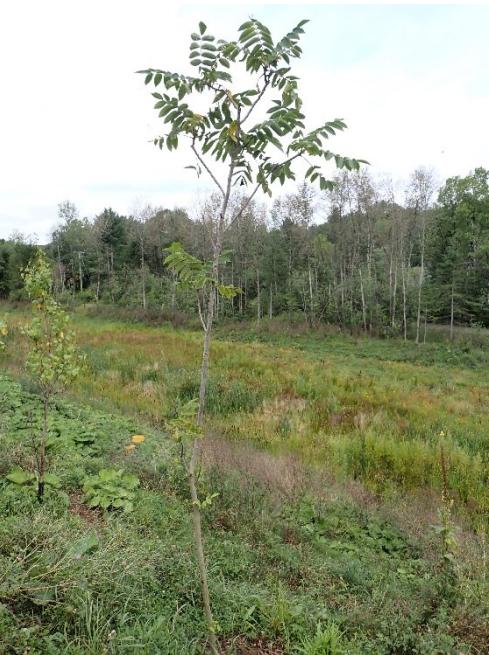
<b>Identifiant</b>	2
	<b>Date de l'évaluation</b>	2022-09-06
	<b># Massif</b>	F3-A2
	<b>Observations</b>	Petit avec signes de chancre
	<b>État général</b>	Mauvais
	<b>Note de l'entrepreneur juin 2022</b>	Manquant, trop petit ou dépéri à plus de 33%

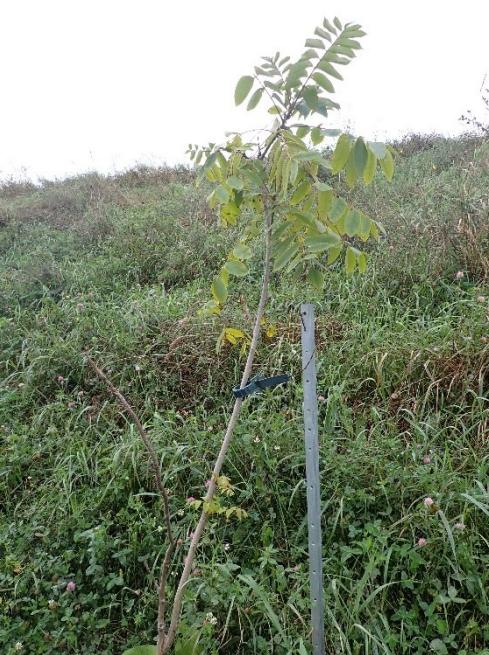
<b>Identifiant</b>	3
	<b>Date de l'évaluation</b>	2022-09-06
	<b># Massif</b>	F3-A3
	<b>Observations</b>	Peu de feuilles, a produit une noix, pas de signe clair de chancre mais semble peu vigoureux
	<b>État général</b>	Passable
	<b>Note de l'entrepreneur juin 2022</b>	Manquant, trop petit ou dépéri à plus de 33%

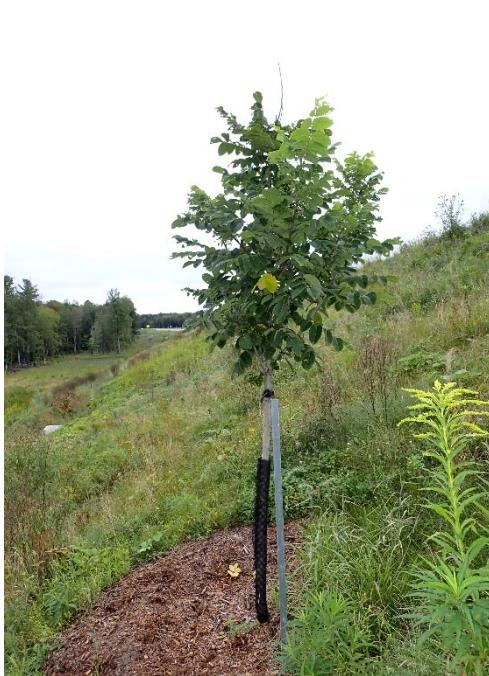
<b>Identifiant</b>	6
	<b>Date de l'évaluation</b>	2022-09-06
	<b># Massif</b>	F3-A4
	<b>Observations</b>	Plusieurs branches mortes, feuilles vertes mais peu abondantes, pas de chancre
	<b>État général</b>	Mauvais
	<b>Note de l'entrepreneur juin 2022</b>

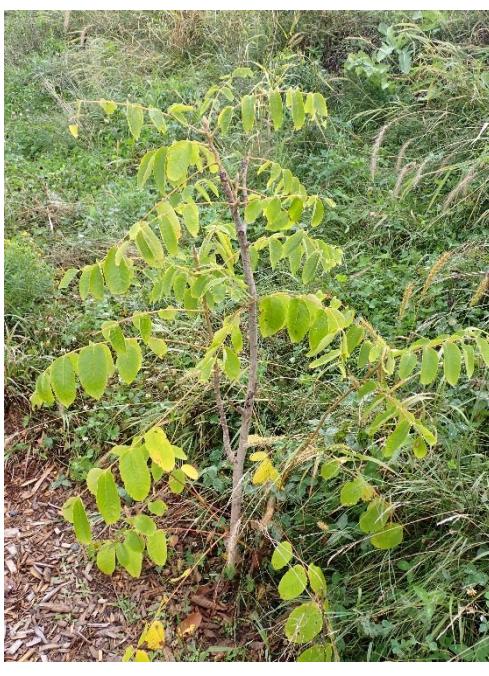
<b>Identifiant</b>	7
	<b>Date de l'évaluation</b>	2022-09-06
	<b># Massif</b>	F3-A4
	<b>Observations</b>	Feuilles vertes et abondantes, quelques petites branches mortes avec points noirs, quelques feuilles mal développées (en "chou-fleur")
	<b>État général</b>	Passable
	<b>Note de l'entrepreneur juin 2022</b>

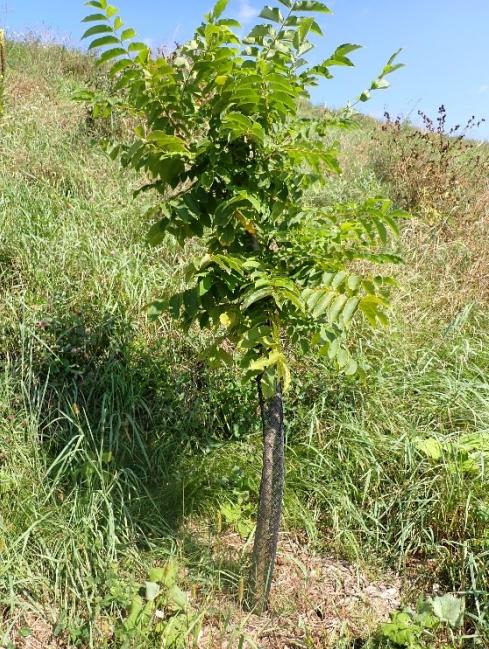
<b>Identifiant</b>	10
	<b>Date de l'évaluation</b>	2022-09-08
	<b># Massif</b>	F3-A6
	<b>Observations</b>	Petit mais bon état, pas de chancre, semble plutôt vigoureux
	<b>État général</b>	Bon
	<b>Note de l'entrepreneur juin 2022</b>

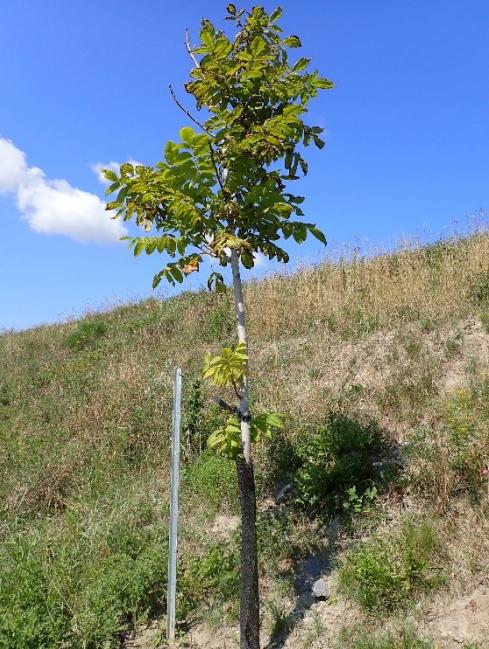
<b>Identifiant</b>	16
	<b>Date de l'évaluation</b>	2022-09-08
	<b># Massif</b>	F3-A9
	<b>Observations</b>	Petit, feuilles jaunâtres
	<b>État général</b>	Passable
	<b>Note de l'entrepreneur juin 2022</b>	Manquant, trop petit ou dépéri à plus de 33%

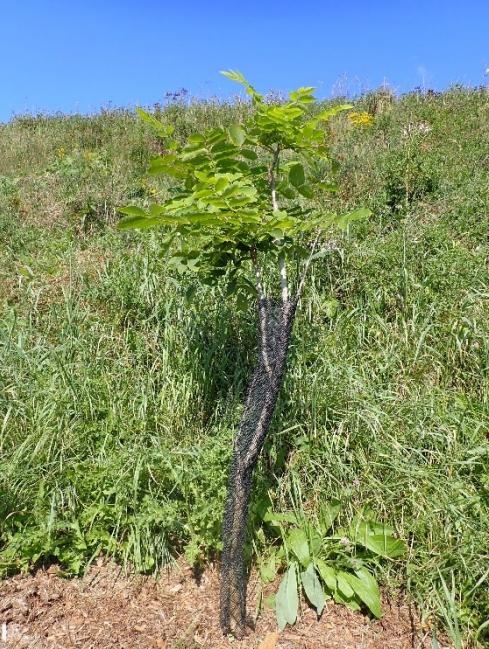
<b>Identifiant</b>	18
	<b>Date de l'évaluation</b>	2022-09-08
	<b># Massif</b>	F3-A9
	<b>Observations</b>	Peu de feuilles mais feuillage vert, une petite branche morte avec points noirs
	<b>État général</b>	Passable
	<b>Note de l'entrepreneur juin 2022</b>	Manquant, trop petit ou dépéri à plus de 33%

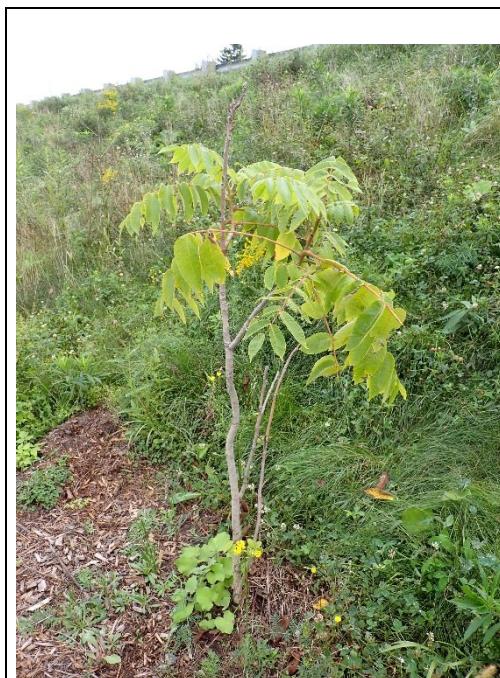
<b>Identifiant</b>	22
	<b>Date de l'évaluation</b>	2022-09-06
	<b># Massif</b>	F4-A1
	<b>Observations</b>	Quelques branches coupées ou mortes, feuilles vertes
	<b>État général</b>	Passable
	<b>Note de l'entrepreneur juin 2022</b>	Manquant, trop petit ou dépéri à plus de 33%

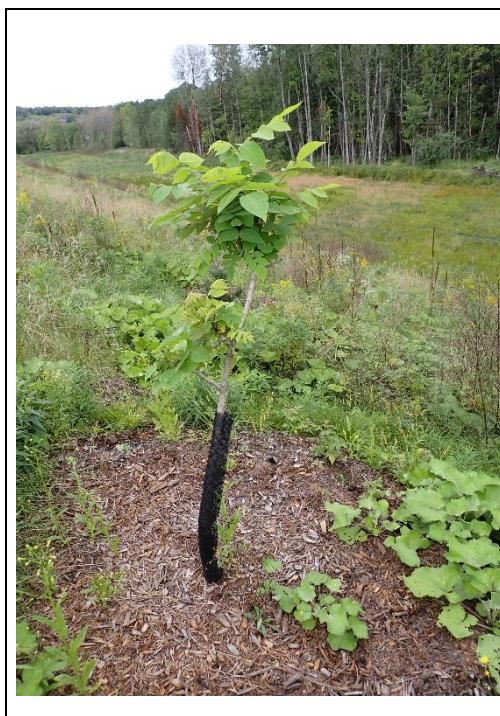
<b>Identifiant</b>	23
<b>Date de l'évaluation</b>	2022-09-06
<b># Massif</b>	F4-A1
<b>Observations</b>	Petit, plusieurs branches mortes avec points noirs, feuilles jaunâtres
<b>État général</b>	Mauvais
<b>Note de l'entrepreneur juin 2022</b>	Manquant, trop petit ou dépéri à plus de 33%

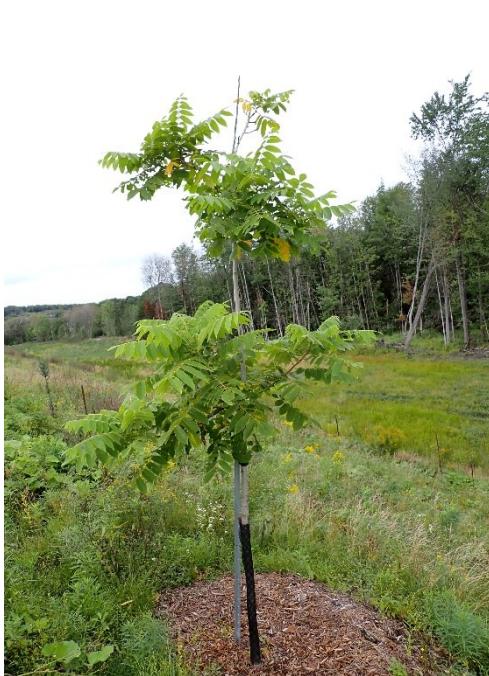
<b>Identifiant</b>	24
<b>Date de l'évaluation</b>	2022-09-06
<b># Massif</b>	F4-A2
<b>Observations</b>	Petit, branches mortes coupées, repousses vertes
<b>État général</b>	Mauvais
<b>Note de l'entrepreneur juin 2022</b>

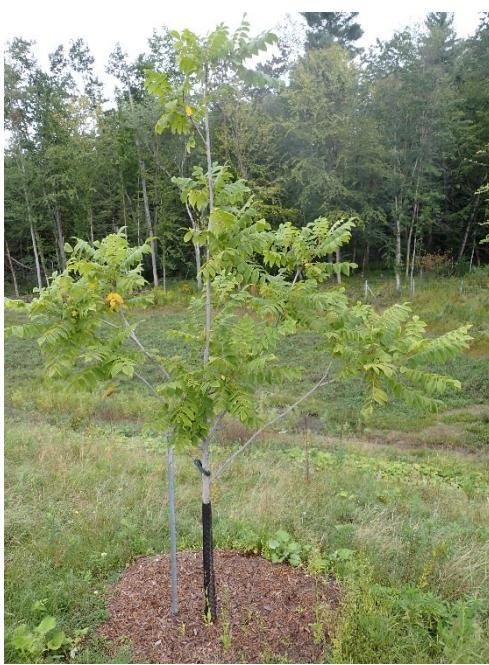
<b>Identifiant</b>	25
	<b>Date de l'évaluation</b>	2022-09-06
	<b># Massif</b>	F4-A2
	<b>Observations</b>	Tige terminale morte mais plant assez vigoureux, feuilles vertes, un peu de broutage d'insectes
	<b>État général</b>	Bon
	<b>Note de l'entrepreneur juin 2022</b>

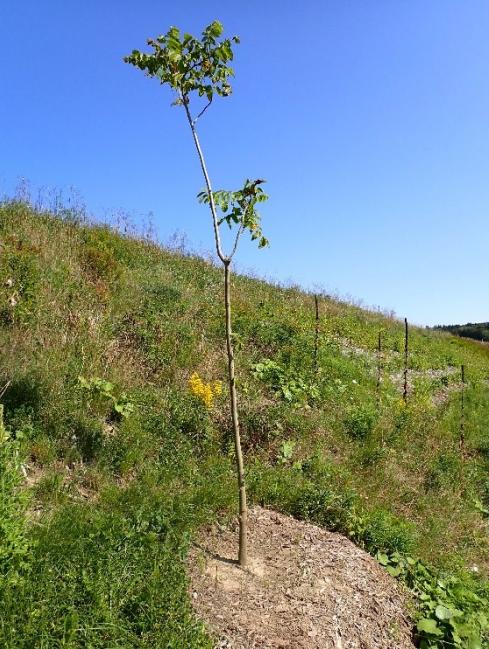
<b>Identifiant</b>	28
	<b>Date de l'évaluation</b>	2022-09-08
	<b># Massif</b>	F4-A3
	<b>Observations</b>	Seulement quelques repousses
	<b>État général</b>	Mauvais
	<b>Note de l'entrepreneur juin 2022</b>	Manquant, trop petit ou dépéri à plus de 33%

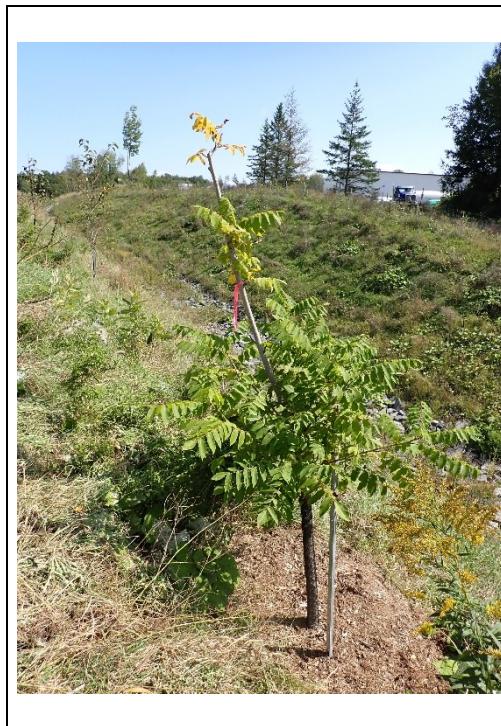
<b>Identifiant</b>	34
	<b>Date de l'évaluation</b>	2022-09-08
	<b># Massif</b>	F4-A4
	<b>Observations</b>	Tête morte, repousse verte mais peu abondante
	<b>État général</b>	Mauvais
	<b>Note de l'entrepreneur juin 2022</b>

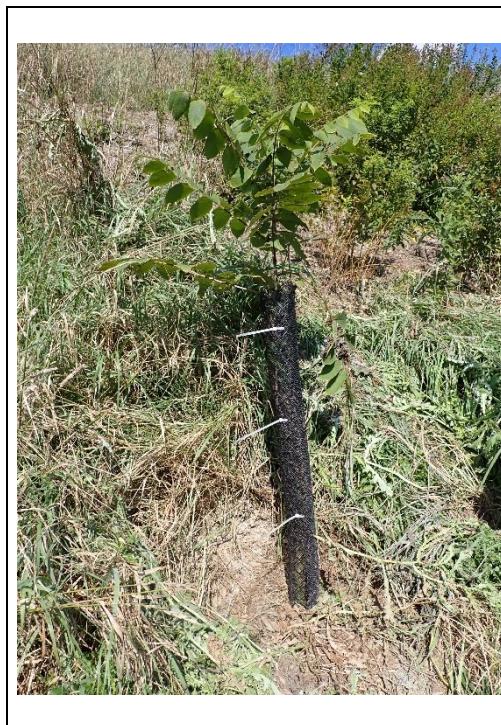
<b>Identifiant</b>	35
<b>Date de l'évaluation</b>	2022-09-08
<b># Massif</b>	F4-A5
<b>Observations</b>	Tête morte mais repousse abondante à la base
<b>État général</b>	Passable
<b>Note de l'entrepreneur juin 2022</b>	Manquant, trop petit ou dépéri à plus de 33%

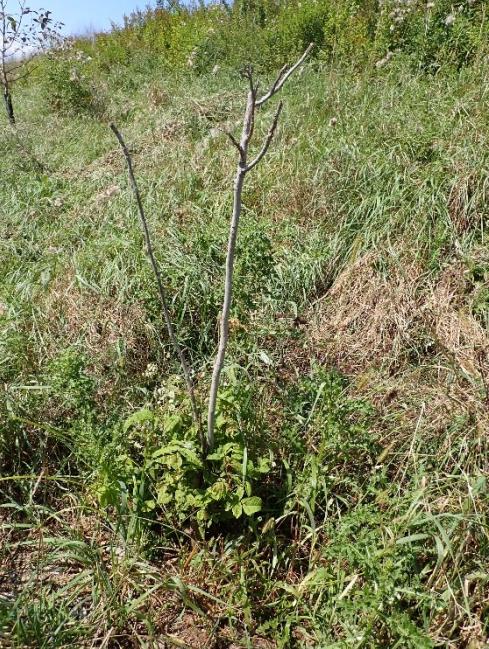
<b>Identifiant</b>	36
<b>Date de l'évaluation</b>	2022-09-08
<b># Massif</b>	F4-A5
<b>Observations</b>	Petit mais feuillage vert
<b>État général</b>	Bon
<b>Note de l'entrepreneur juin 2022</b>	Manquant, trop petit ou dépéri à plus de 33%

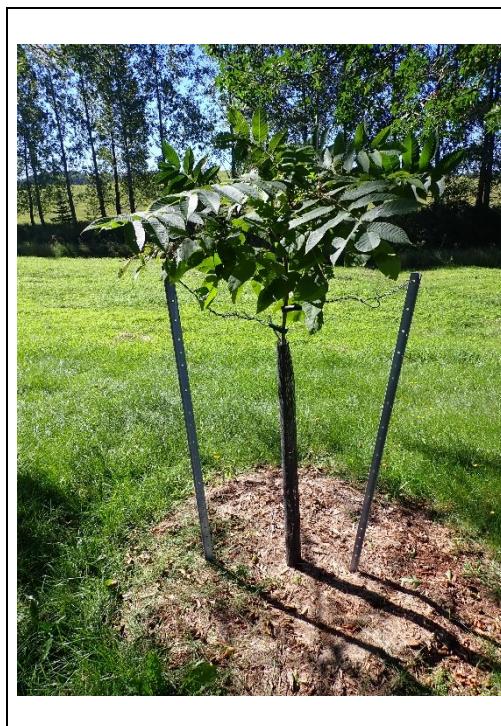
<b>Identifiant</b>	44
	<b>Date de l'évaluation</b>	2022-09-02
	<b># Massif</b>	F10-A2
	<b>Observations</b>	Pas de chancre, un peu de broutage d'insectes
	<b>État général</b>	Bon
	<b>Note de l'entrepreneur juin 2022</b>

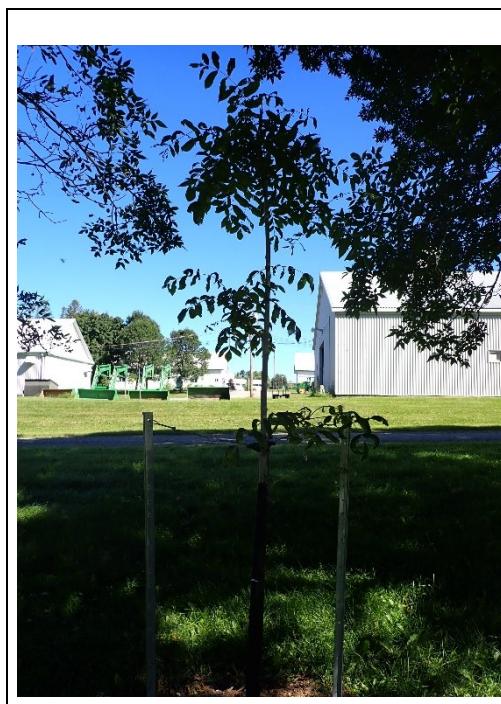
<b>Identifiant</b>	45
<b>Date de l'évaluation</b>	2022-09-02
<b># Massif</b>	F10-A2
<b>Observations</b>	Petit, broutage d'insectes, feuillage vert
<b>État général</b>	Passable
<b>Note de l'entrepreneur juin 2022</b>

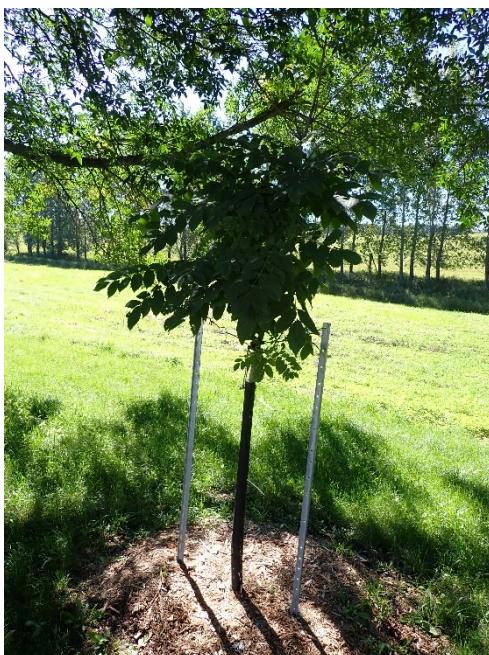
<b>Identifiant</b>	47
	<b>Date de l'évaluation</b>	2022-09-02
	<b># Massif</b>	F10-A2
	<b>Observations</b>	Feuilles vertes, broutage d'insectes, possible broutage de cerf
	<b>État général</b>	Passable
	<b>Note de l'entrepreneur juin 2022</b>	47

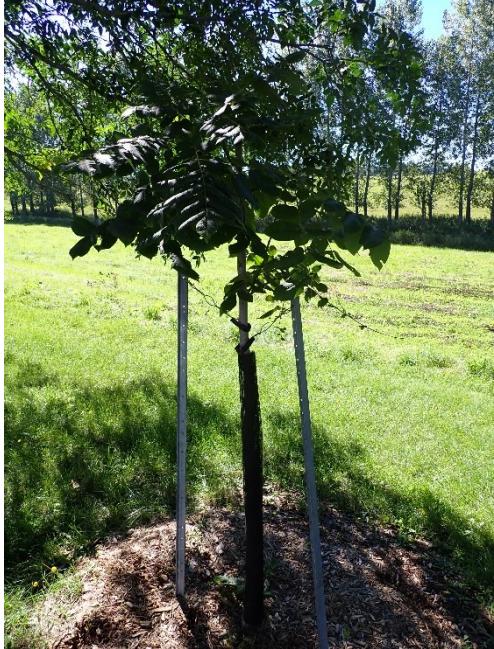
<b>Identifiant</b>	48
	<b>Date de l'évaluation</b>	2022-09-02
	<b># Massif</b>	F10-A2
	<b>Observations</b>	Présence de points noirs sur toute la tête (morte), feuillage vert, un peu de broutage d'insectes
	<b>État général</b>	Mauvais
	<b>Note de l'entrepreneur juin 2022</b>

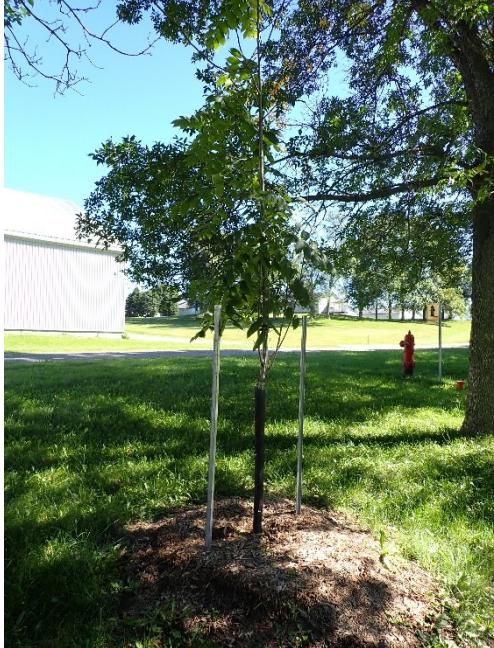
<b>Identifiant</b>	49
	<b>Date de l'évaluation</b>	2022-09-02
	<b># Massif</b>	F10-A2
	<b>Observations</b>	Tête coupée mais repousse vigoureuse, broutage
	<b>État général</b>	Mauvais
	<b>Note de l'entrepreneur juin 2022</b>

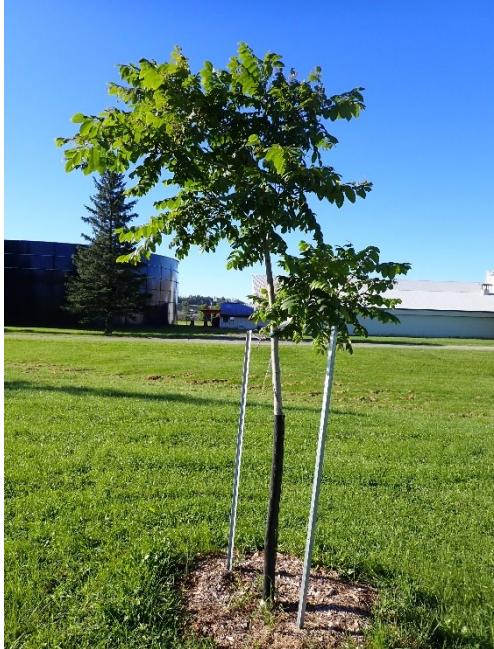
<b>Identifiant</b>	54
	<b>Date de l'évaluation</b>	2022-09-02
	<b># Massif</b>	F11-A2
	<b>Observations</b>	Branches et tête mortes (coupées), repousse à partir de la base et du tronc. Repousses vert foncé, un peu mangées par les insectes. Points noirs.
	<b>État général</b>	Mauvais
	<b>Note de l'entrepreneur juin 2022</b>

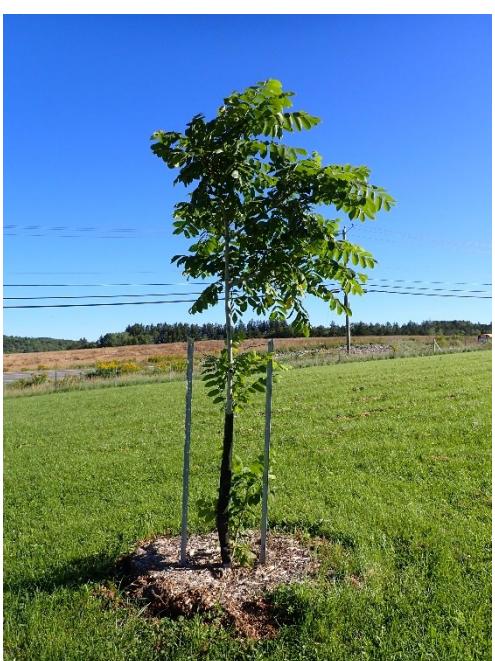
<b>Identifiant</b>	55
	<b>Date de l'évaluation</b>	2022-09-02
	<b># Massif</b>	F11-A2
	<b>Observations</b>	Feuilles vertes, insectes, quelques petites branches mortes avec des points noirs, pas d'autres signes de chancré
	<b>État général</b>	Passable
	<b>Note de l'entrepreneur juin 2022</b>
