CARACTÉRISATION DE L'HABITAT DU POISSON ET DE LA VÉGÉTATION À LA
SUITE DE LA RECONSTRUCTION DU PONT P-15464, TRAVERSANT LA RIVIÈRE
DE L'ANSE AUX CANARDS, CHANDLER (AGGLOMÉRATION PABOS MILLS),
GASPÉSIE-ÎLES-DE-LA-MADELEINE
SUIVI 2021

GRUPE DDM, 2022. *Caractérisation de l'habitat du poisson et de la végétation à la suite de la reconstruction du pont P-15464, traversant la rivière de l'Anse aux Canards, Chandler (agglomération Pabos Mills), Gaspésie-Îles-de-la-Madeleine*. Rapport présenté au ministère des Transports du Québec, 30 p. et annexes. *Référence interne : 19-1375-11.*

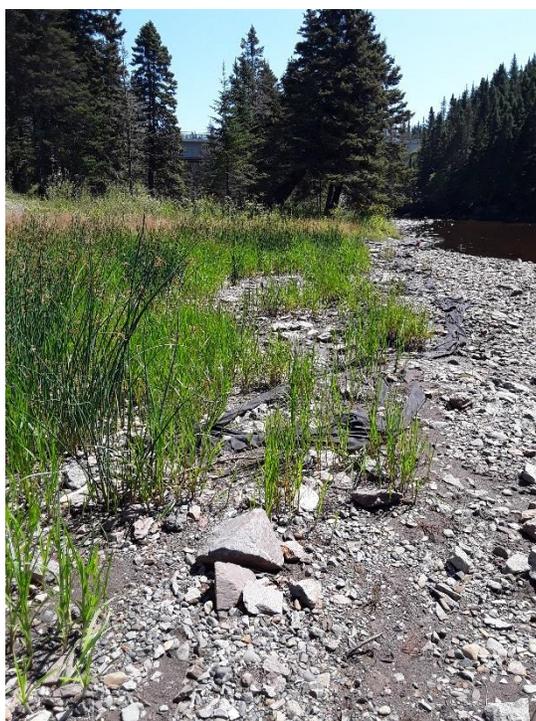
Photo 2 Vue du marais aménagé près du littoral avec la membrane apparente

À court terme, il serait pertinent de retirer la partie de membrane apparente sur le littoral restauré au site de l'ancien pont. Aucune intervention n'est requise au site du nouveau pont dans le chenal et le littoral adjacent. Les prochains suivis permettront de vérifier si le chenal est toujours accessible pour les poissons lors des marées hautes moyennes. Les conditions de profondeur de l'eau seront également analysées pour documenter la colonisation du poisson dans ce secteur à marée basse.

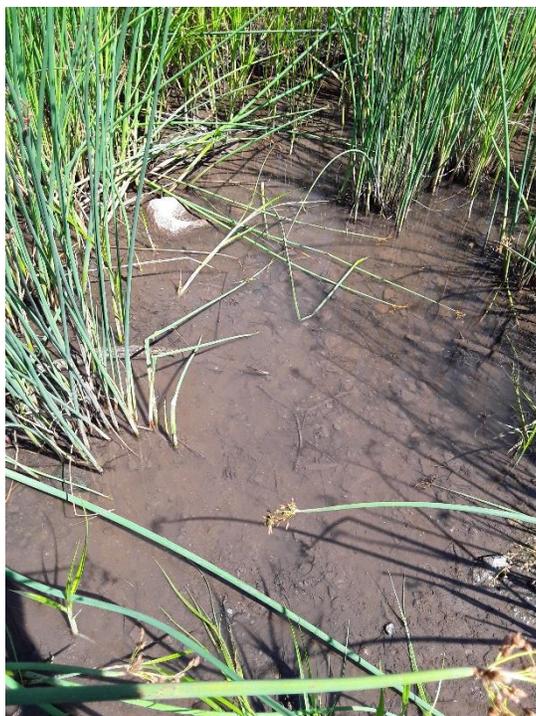
Photo 3 Vue d'une cuvette d'eau résiduelle à marée basse dans le marais aménagé

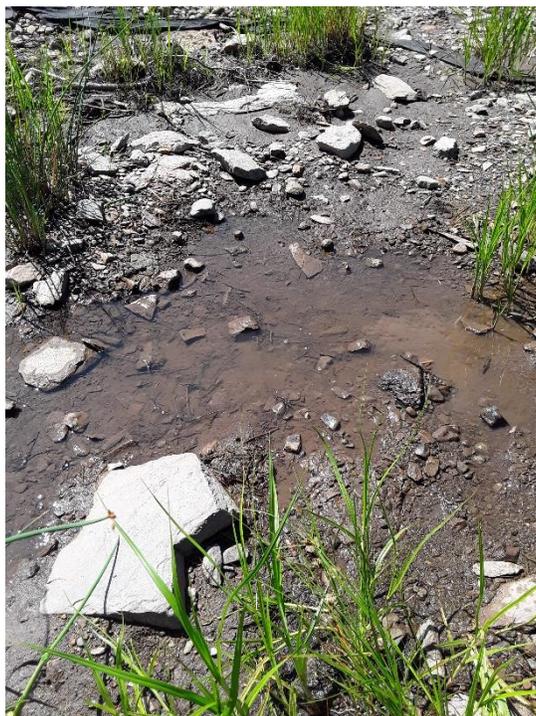
Photo 4 Vue d'une autre cuvette d'eau résiduelle dans le marais aménagé

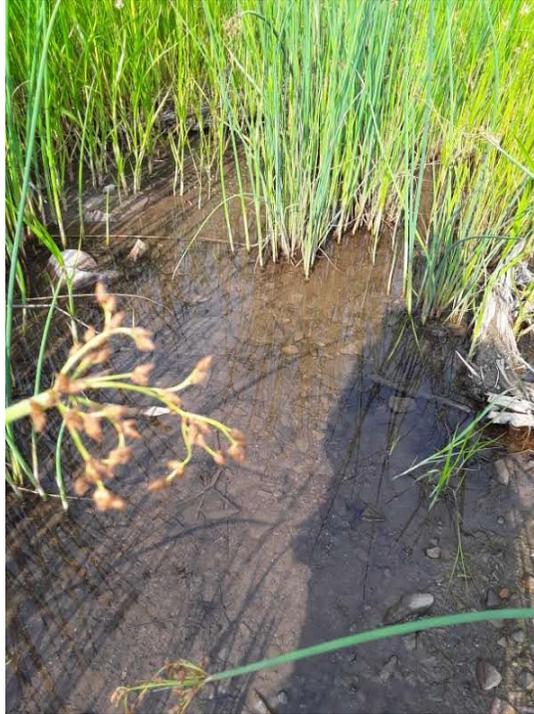
Photo 17 Vue de la cuvette avec poissons dans le marais aménagé

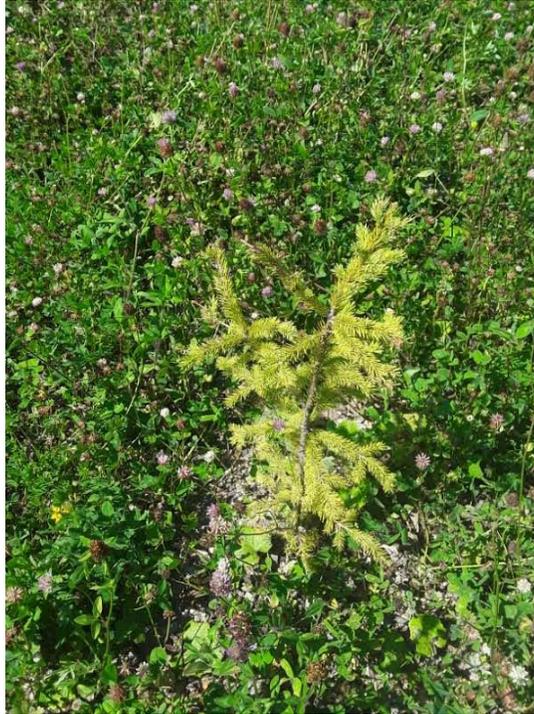
Photo 19 Plant d'épinette blanche affaibli (section 7-1)

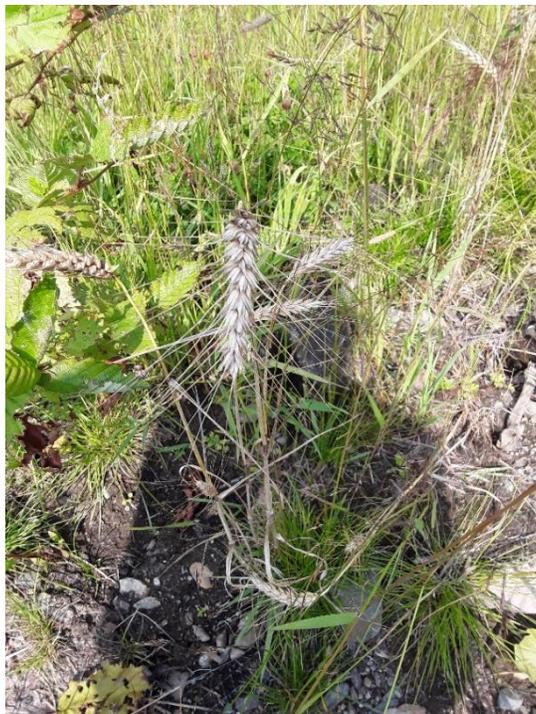
Photo 21 Plant d'élyme des sables mort (section 7-2)

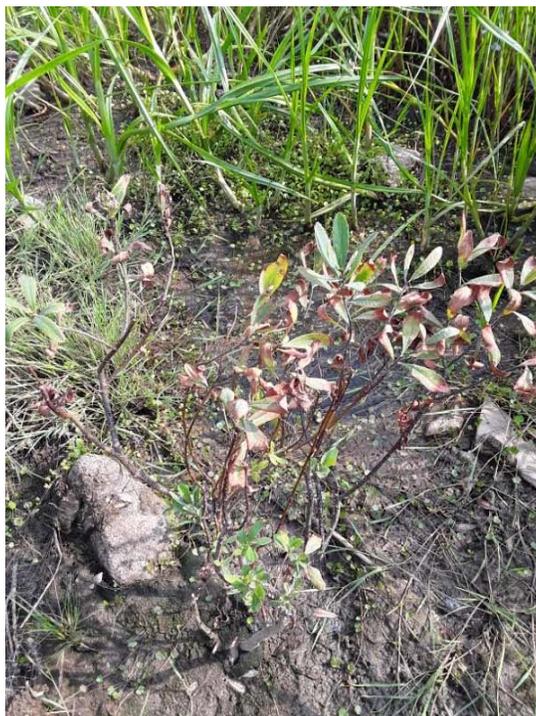
Photo 22 Plant de myrique baumier affaibli (section 7-2)

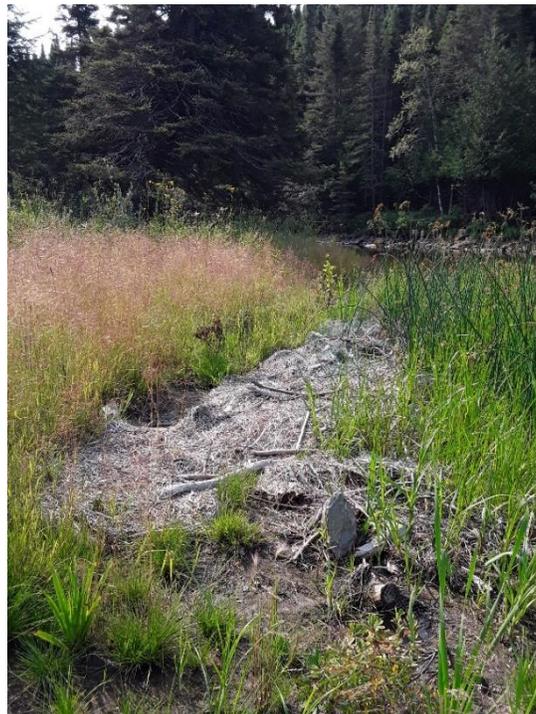
Photo 24 Obstacle à la croissance des plantes : filet arraché contenant de la laisse de marée (section 7-3)

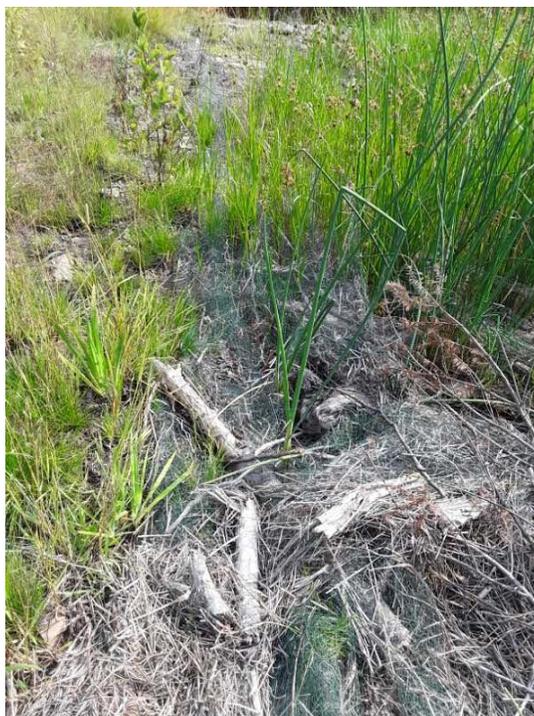
Photo 25 Obstacle à la croissance des plantes : filet arraché contenant de la laisse de marée (section 7-3)

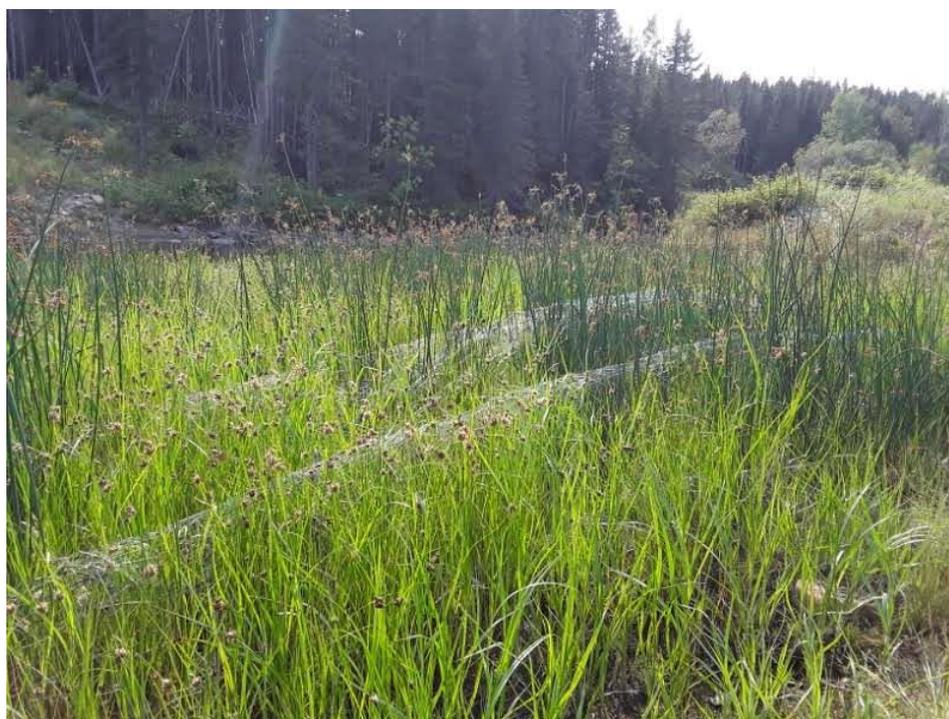
Photo 26 Obstacle à la croissance des plantes : filet surélevé (section 7-3)

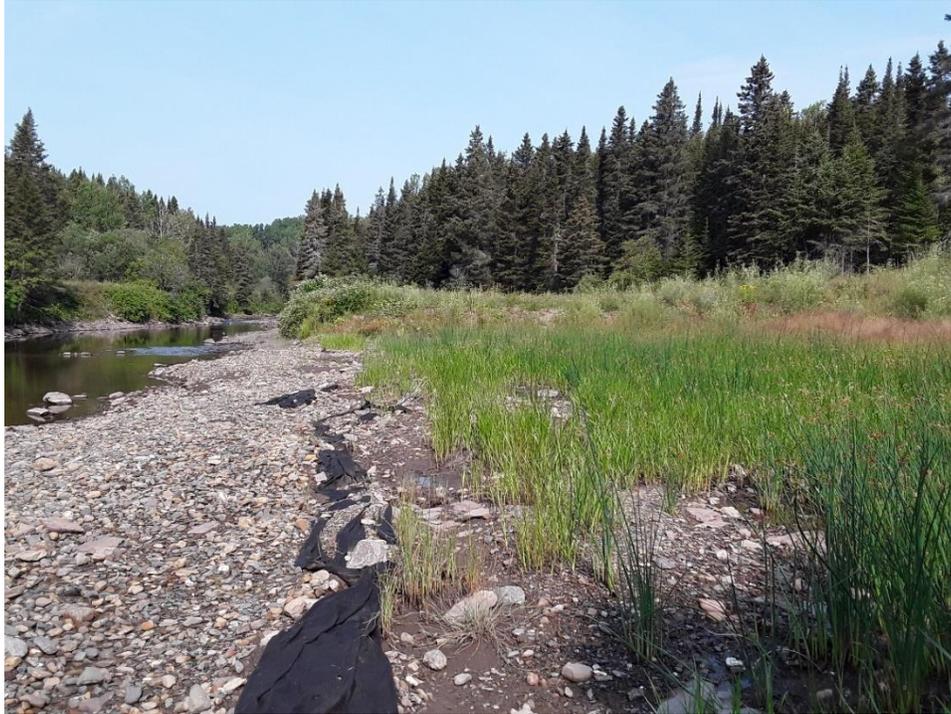
Photo 27 Géotextile apparent (section 7-3)

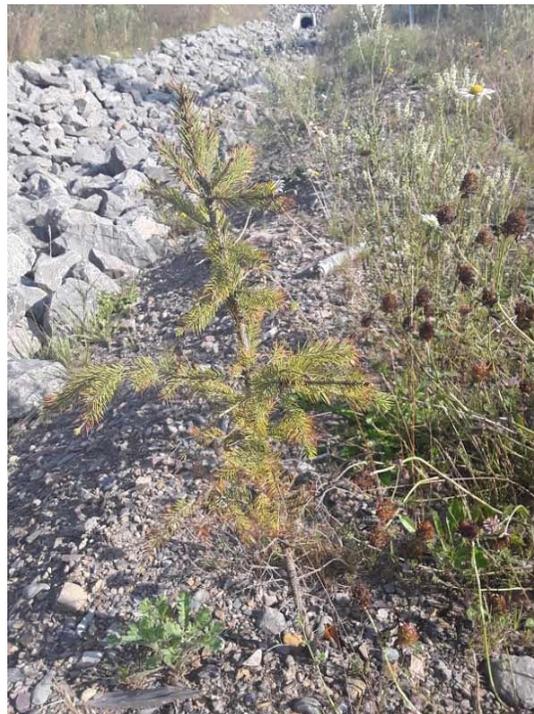
Photo 36 Plant d'épinette blanche affaibli (section 6-8b)

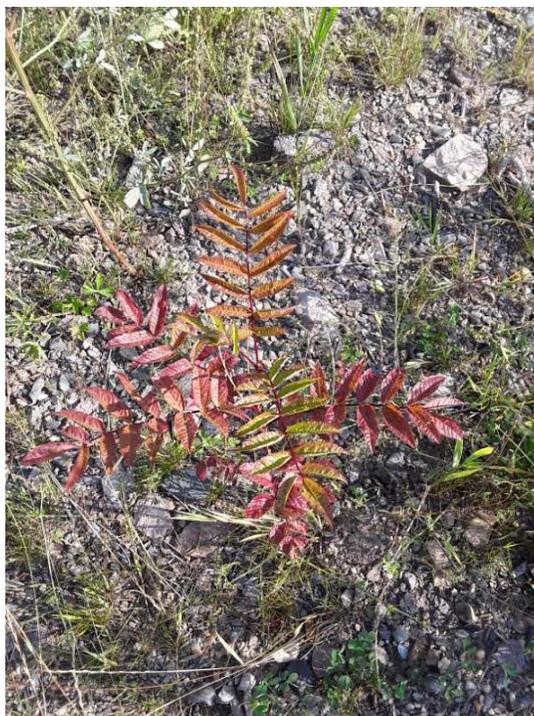
Photo 37 Plant de sorbier d'Amérique affaibli (section 6-8b)
