SUIVI ENVIRONNEMENTAL 2018

**AMÉNAGEMENT HYDROÉLECTRIQUE
DE LA PÉRIBONKA**

SUIVI DES PLANTATIONS

**RAPPORT FINAL
AVRIL 2019**

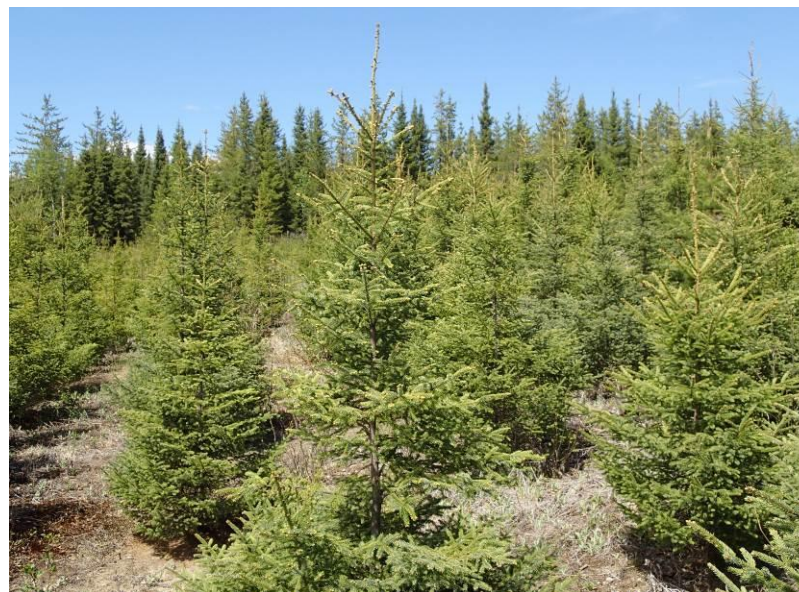
Secteur du pont du km 122. Site de la sablière PER-2. Excellent taux de survie du pin gris.

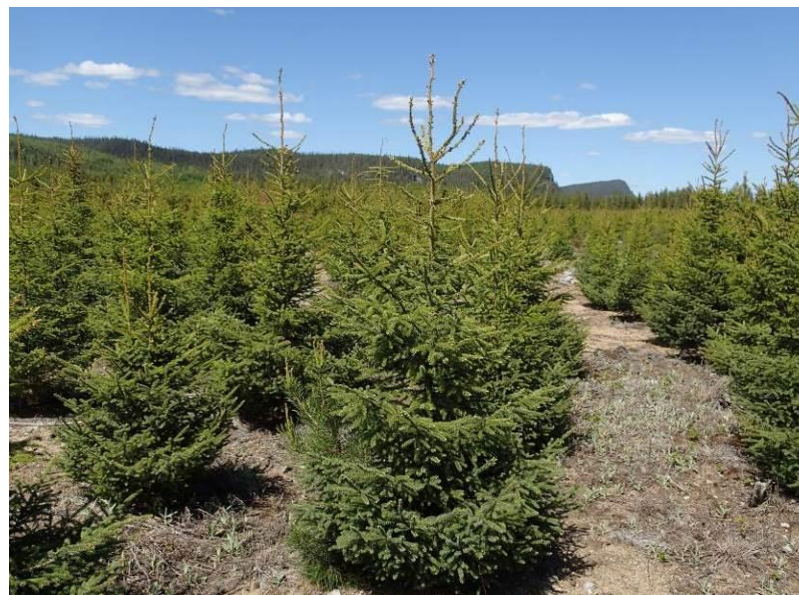
Secteur des aires de service. Site du golf Bauer. Excellente croissance du pin gris. Hauteur moyenne de 410 cm. Flèche terminale de 80 cm.

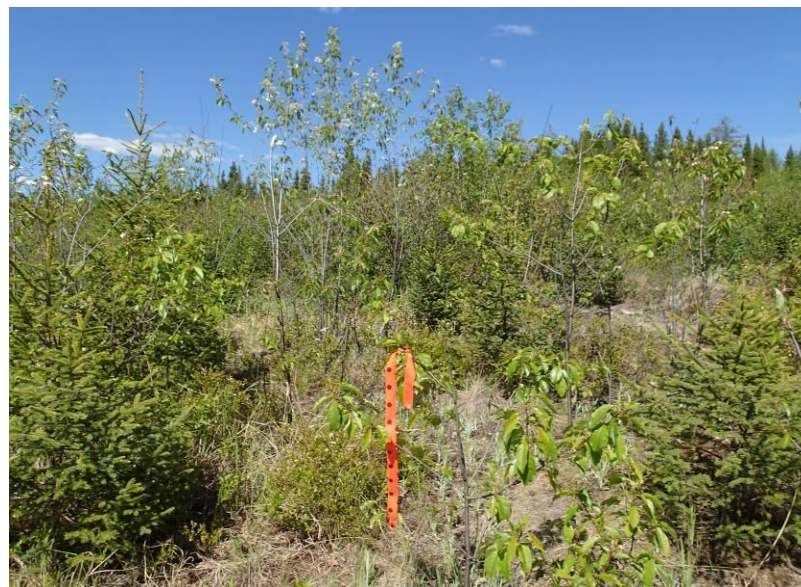
Secteur du campement. Site de la plateforme. Absence de végétation compétitrice.

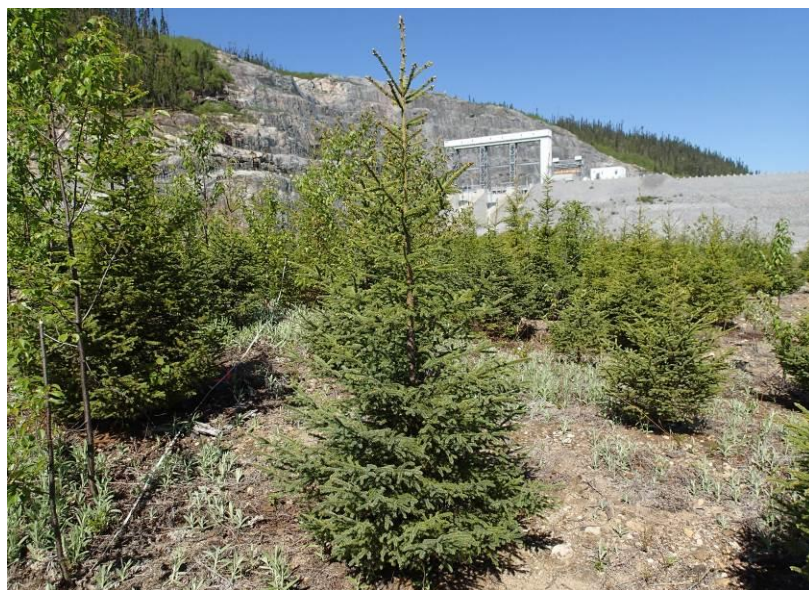
Secteur des aires d'entreposage. Site AE-2 (Évacuateur). Plantation bien régénérée et vigoureuse, libre de croître

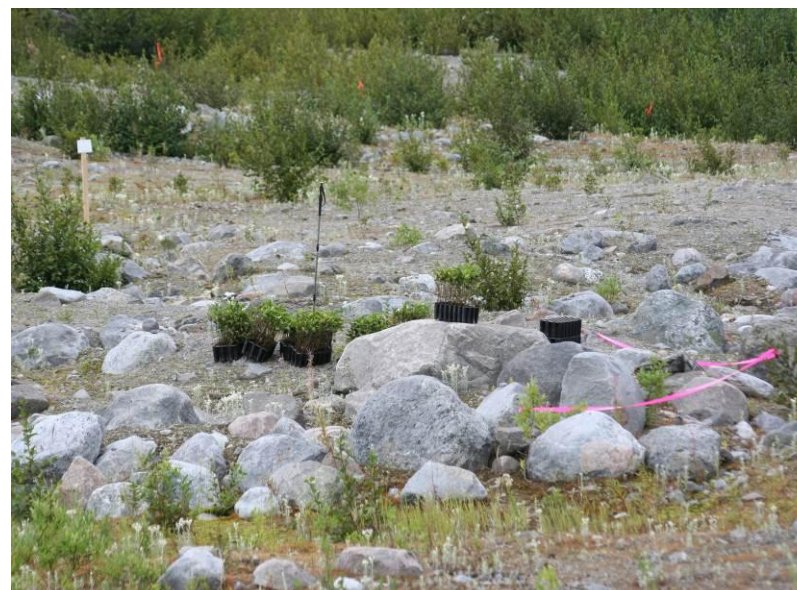
Secteur de la route d'accès permanente. Site bancs « N » km 13. Site jugé bien régénéré après avoir fait l'objet de travaux correcteurs de reboisement en aulne crispé en août 2018.

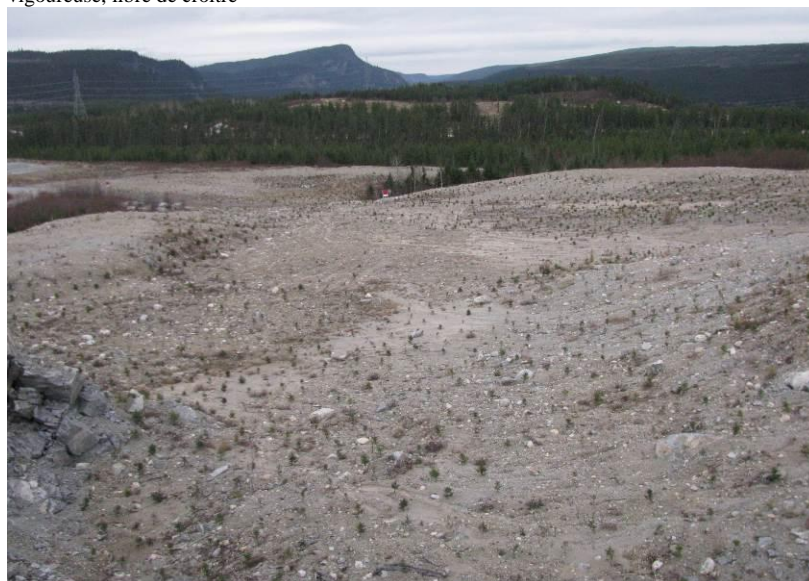
Secteur « Carrière chantier ». Site CA-1 (suivi 2013). Plantation d'épinette noire jugée peu vigoureuse en 2013.
