Complexe de la Romaine

Suivi des débris ligneux et des tourbières flottantes des réservoirs de la Romaine 1, 2 et 3

Rapport final

Réf. Hydro-Québec : 25135-17006
Réf. AECOM : 60557015

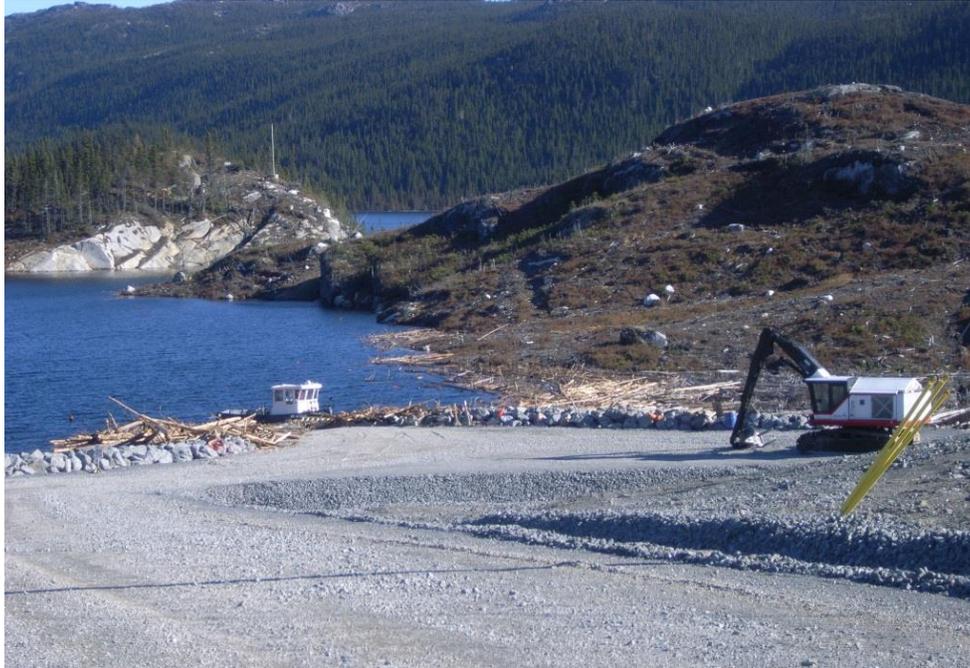
Photo 1 Ramassage en cours des débris ligneux sur le réservoir de la Romaine 3 (octobre 2017)

Des opérations de ramassage étaient en cours lors du survol réalisé en octobre 2017 (photo 1). Environ 14 000 m³ apparents ont été brûlés entre octobre et décembre 2017. Il s'agissait essentiellement de matière ligneuse que l'on retrouvait au sol avant la mise en eau (arbres morts déjà au sol dans les anciens brûlis et résidus de coupes).

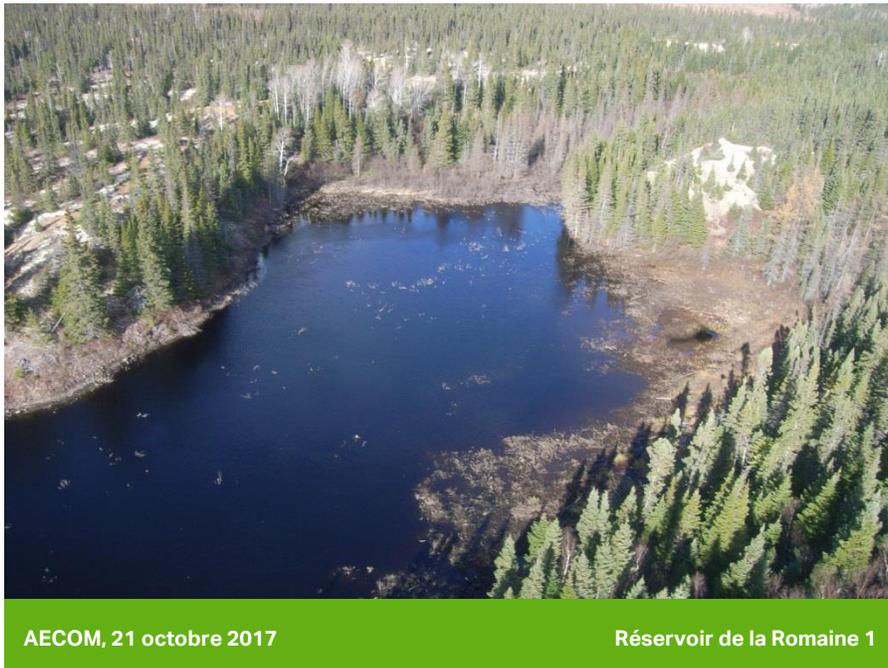
Photo 20 Peuplement d'arbres morts exondés dans le réservoir de la Romaine-1 – Octobre 2017

À noter que pour la première fois dans ce réservoir, on observe un peuplement d'arbres morts exondés (à proximité du PK 62; photo 20).

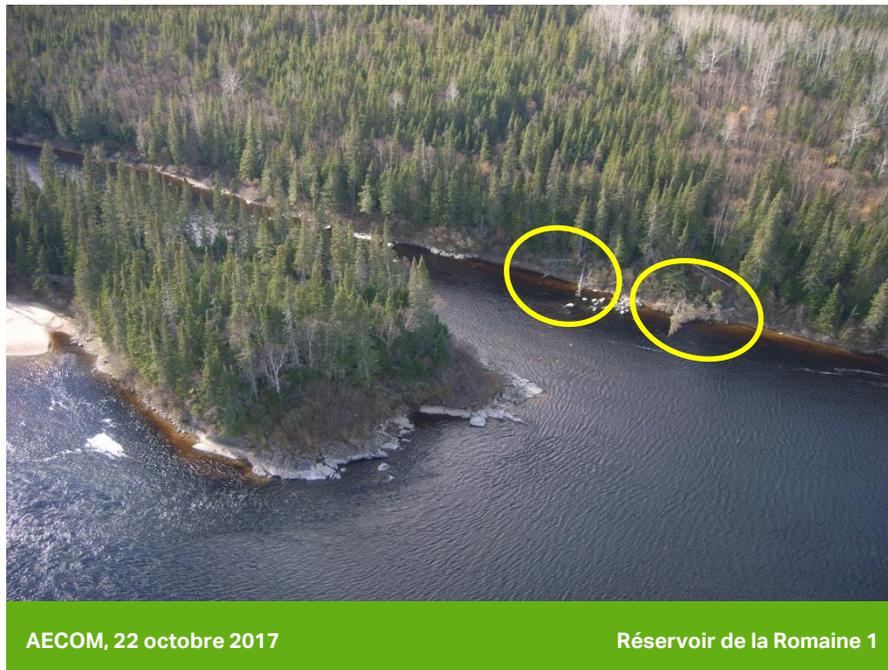
Photo 33 Talus susceptible d'érosion localisé sur la rive ouest du réservoir de la Romaine 1, en aval de la zone d'étude (PK 49,0)

La zone d'érosion située dans le bassin des Murailles a été photographiée au cours du survol réalisé en 2017 (photo 34). Elle représente une longueur cumulée d'environ 419 m. Sur demande d'Hydro-Québec, deux petites zones situées à l'aval du réservoir de la Romaine 1 ont également été incluses au présent mandat. Elles représentent respectivement 11 et 12 m de longueur (photo 33).

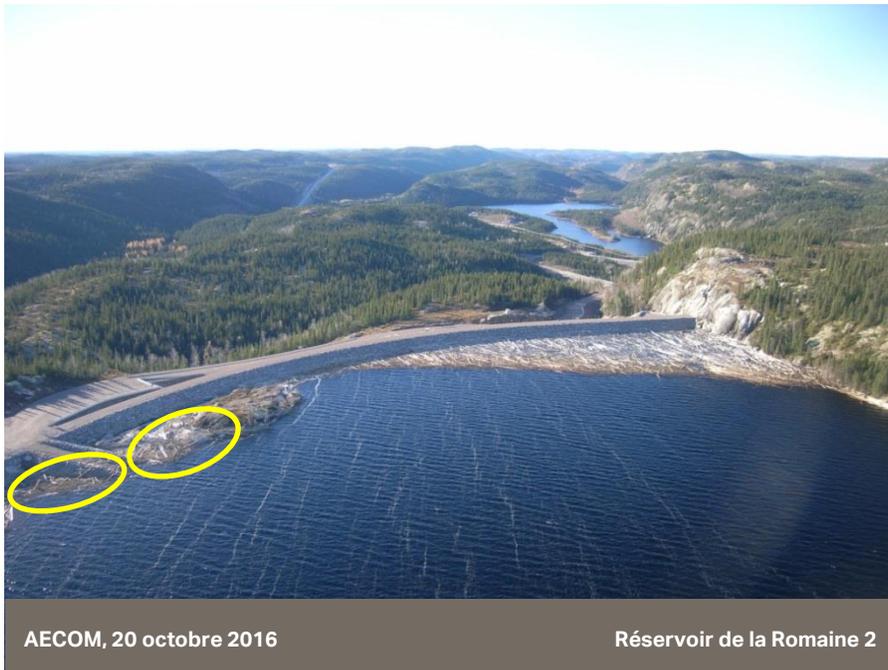
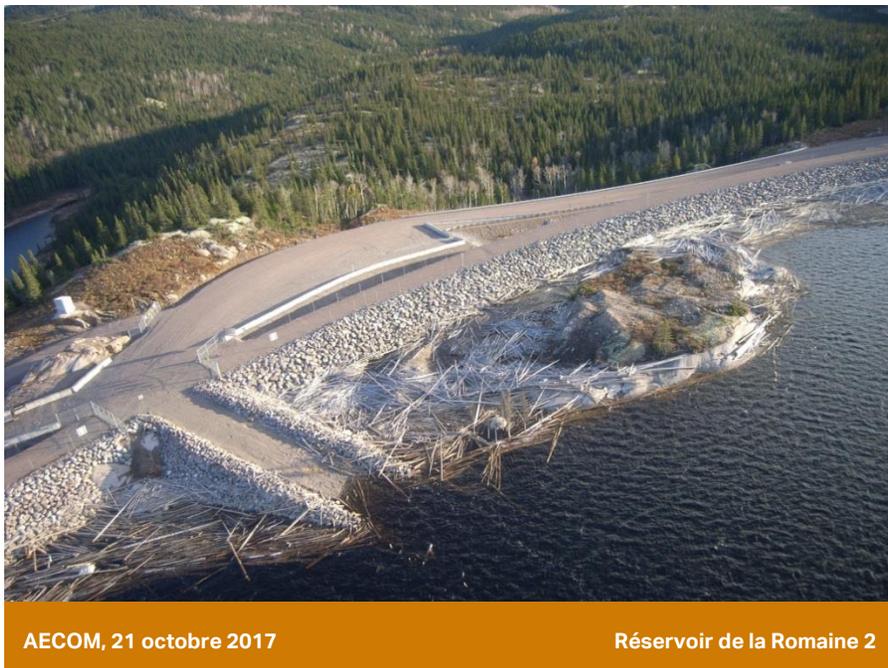
Photo 42 Accumulations des débris observées à la rampe de mise à l'eau

Lors du survol du réservoir au mois d'octobre 2017, seule la rampe de mise à l'eau au site de la digue E2 était légèrement obstruée par des débris (à noter que des travaux de ramassage avaient lieu lors du survol à proximité de la rampe d'accès). La rampe du PK 154 était, quant à elle, entièrement dégagée. Ces observations confortent ce qui avait été anticipé lors des suivis précédents à l'effet qu'il était fort probable que la rampe de mise à l'eau localisée au site de la digue E2 soit régulièrement obstruée par des accumulations de débris ligneux et, à l'inverse, il était très peu probable que cette situation se présente dans le cas de la rampe du PK 154.

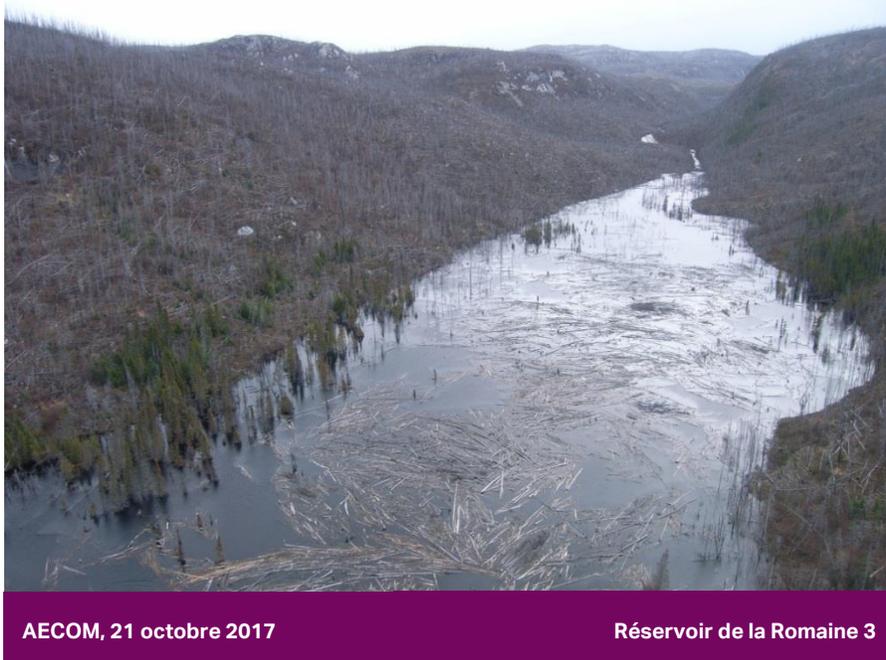
Photo 58 **Peuplements forestiers en dépérissement sévère dû à un brulis en 2003 sur les berges du réservoir de la Romaine 3**

Comme dans le réservoir de la Romaine 2, certaines zones forestières à proximité du réservoir souffrent d'un dépérissement sévère, particulièrement au nord-est du réservoir. On y observe généralement de très grandes accumulations de débris ligneux flottants (photo 58).

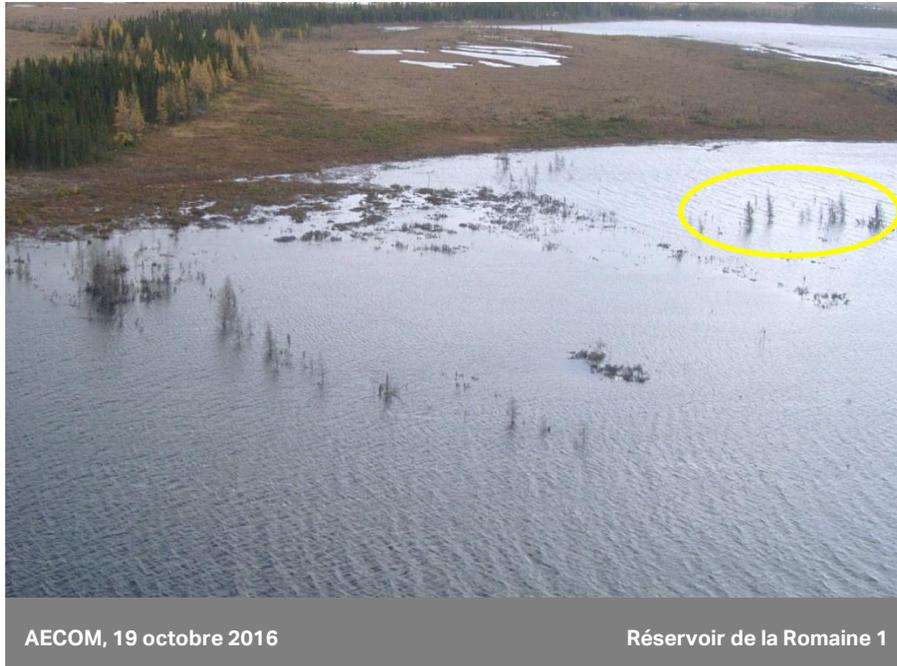
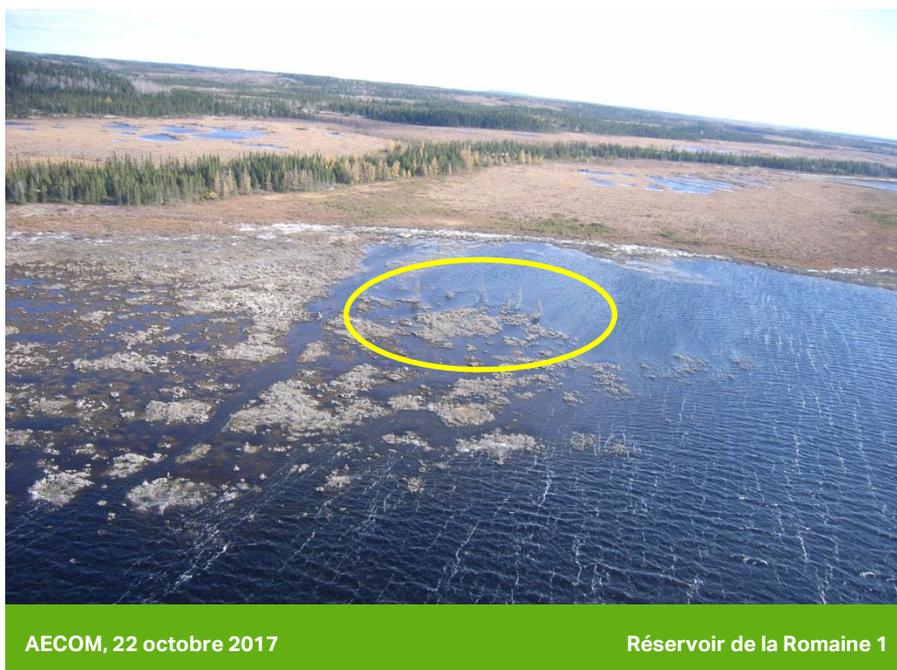
Photo 59 Faible déboisement de la végétation émergente sous l'effet de la glace (réservoir de la Romaine 1)

Cette année encore, les formations observées ne renferment pas de débris ligneux flottants et, compte tenu de la densité des tiges résiduelles, il est peu probable que cela se présente dans l'avenir (hypothèse émise lors du précédent suivi annuel et qui se vérifie pour le présent suivi).
