## Complexe de la Romaine

### Suivi des débris ligneux et des tourbières flottantes des réservoirs de la Romaine 1, 2 et 3

**Suivi environnemental 2018 en phase exploitation****Complexe de la Romaine****Suivi des débris ligneux et des tourbières flottantes  
des réservoirs de la Romaine 1, 2 et 3**

Rapport final

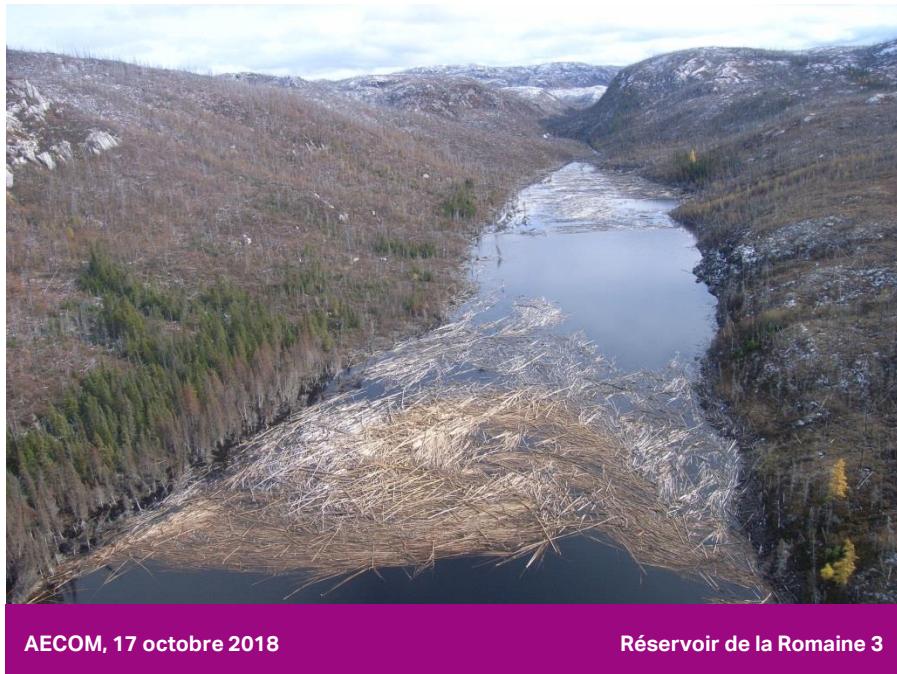
**Photo 4 Masse de débris ligneux flottants**

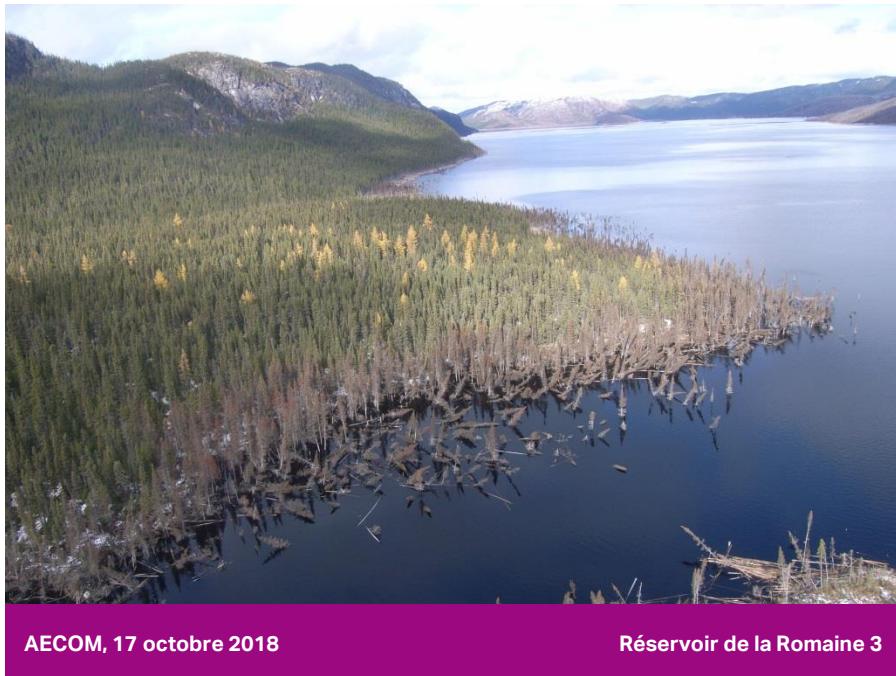
**Photo 9**

**Étendue d'arbres émergents renversés et lisière d'arbres sans débris**

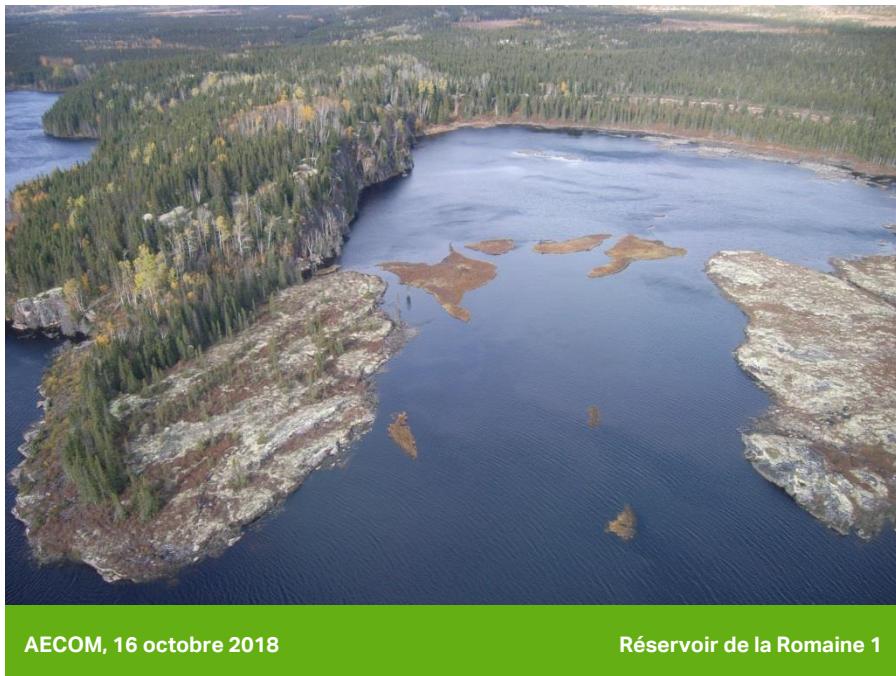
**Photo 10**

**Tourbières flottantes**

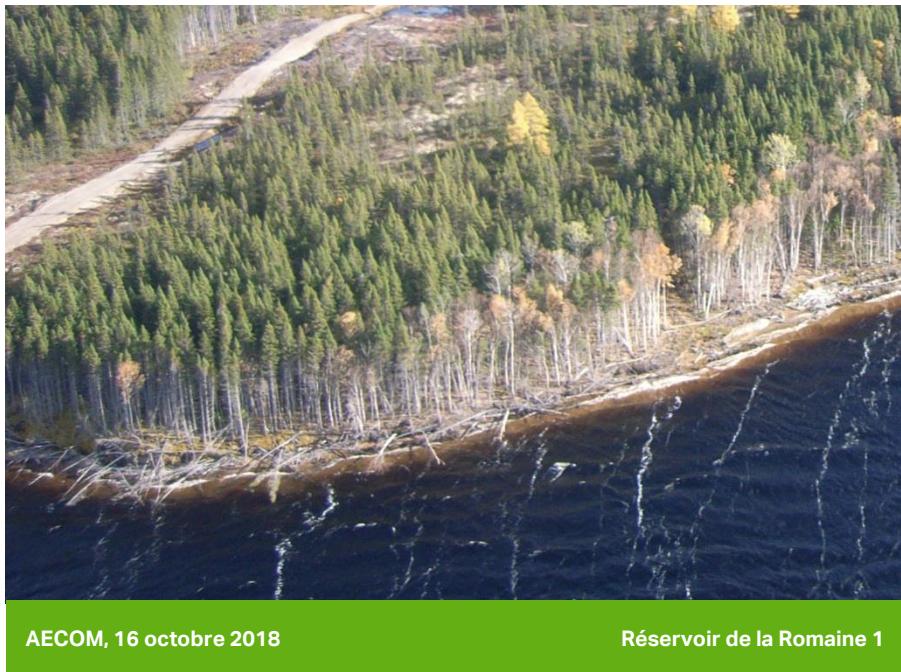
**Photo 12** Arbres renversés le long de la berge (renversement provoqué par le vent)

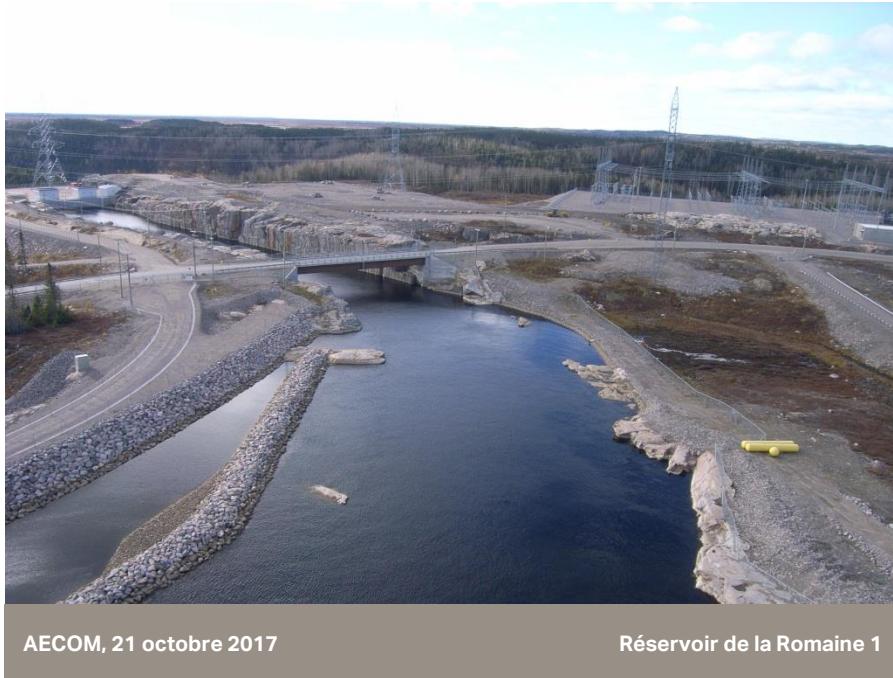
Photo 16 (série)

Petite accumulation observée au site de la prise d'eau en 2017 et 2018

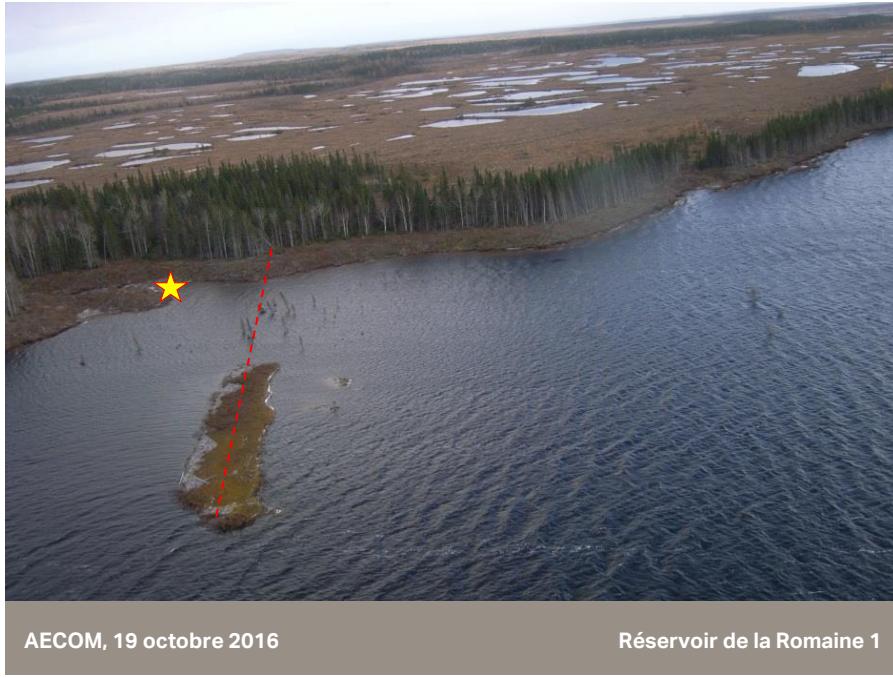
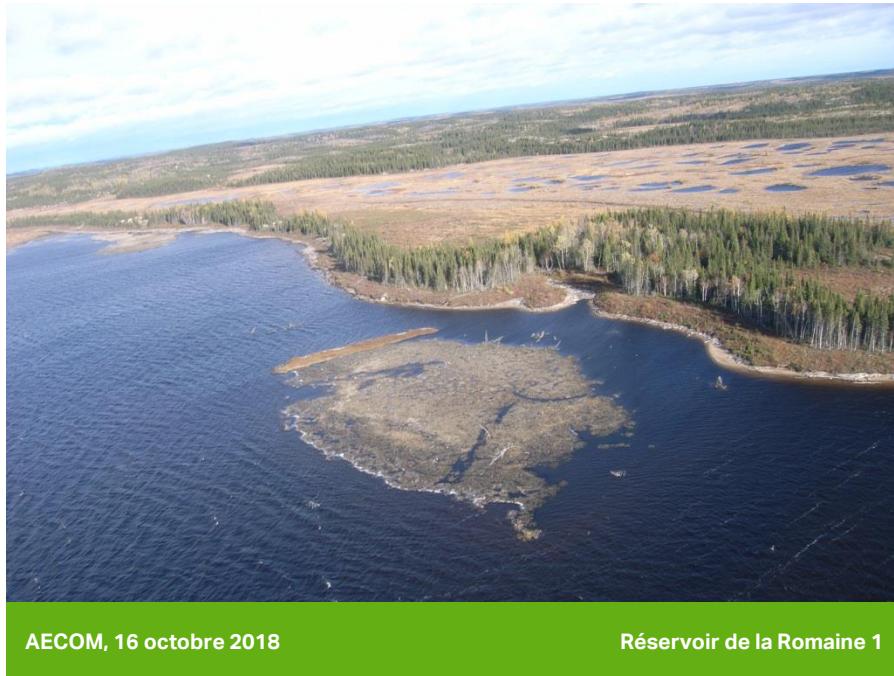
**Photo 21 (série)**

**Déplacement des tourbières localisées près du PK 54 dans le réservoir de la Romaine 1 en 2016, 2017 et 2018**

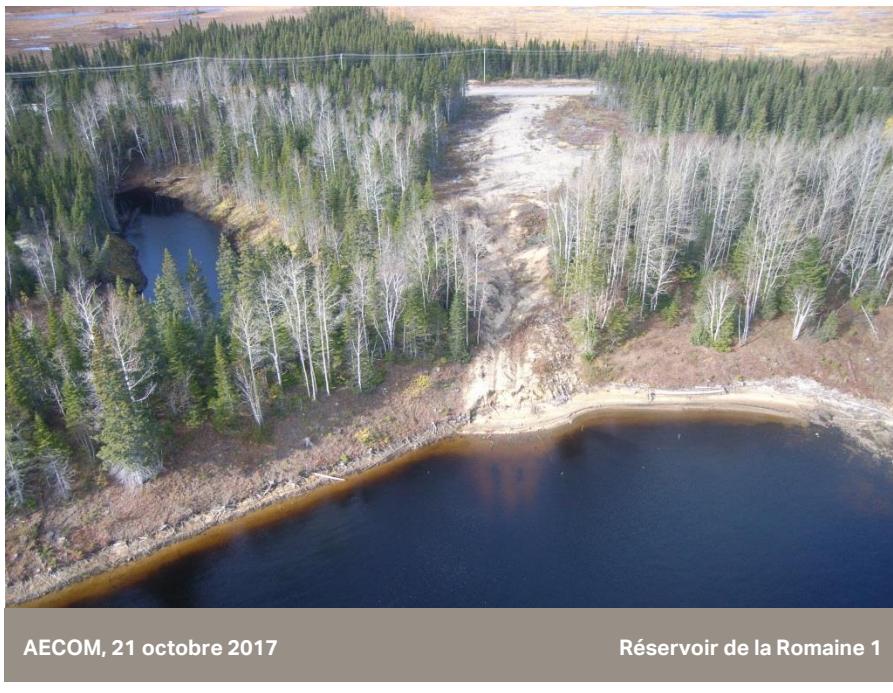
**Photo 24 (série)**

Au total, 13 zones ont été répertoriées dans les limites du réservoir de la Romaine 1 (n'inclus pas le bassin des Murailles), dans lesquelles le talus est susceptible d'érosion, soit 4 de plus que lors du précédent suivi annuel. Elles représentent 583 m de longueur de berges affectées. Les zones déjà répertoriées n'ont vraisemblablement subi aucune modification majeure.

**Talus susceptible d'érosion localisé sur la rive ouest du réservoir de la Romaine 1 en 2017 et 2018 (PK 61)**

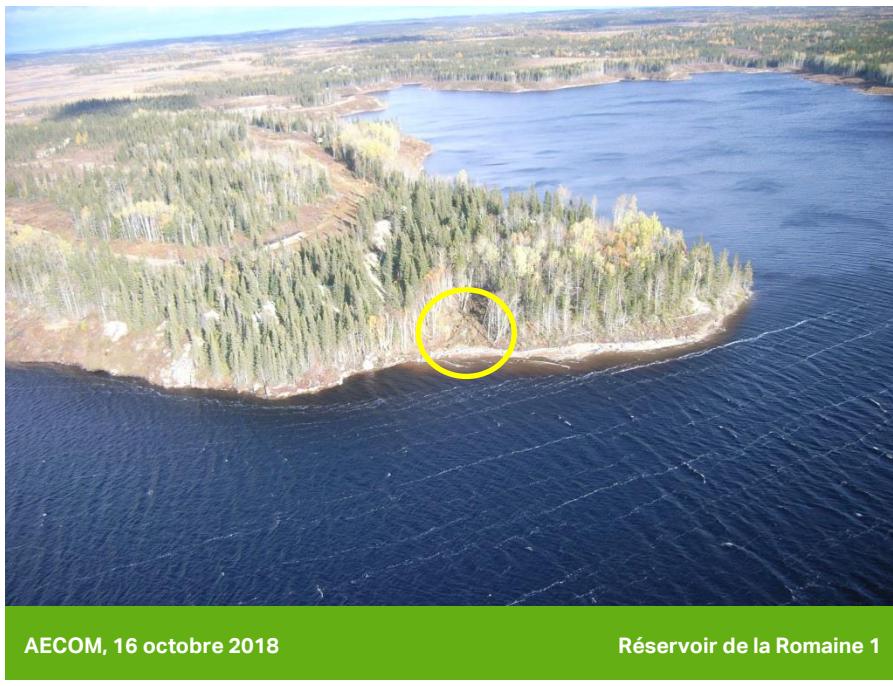
**Photo 25 (série)**

**Talus susceptible d'érosion localisé sur la rive est du réservoir de la Romaine 1 en 2016, 2017 et 2018 (PK 58)**

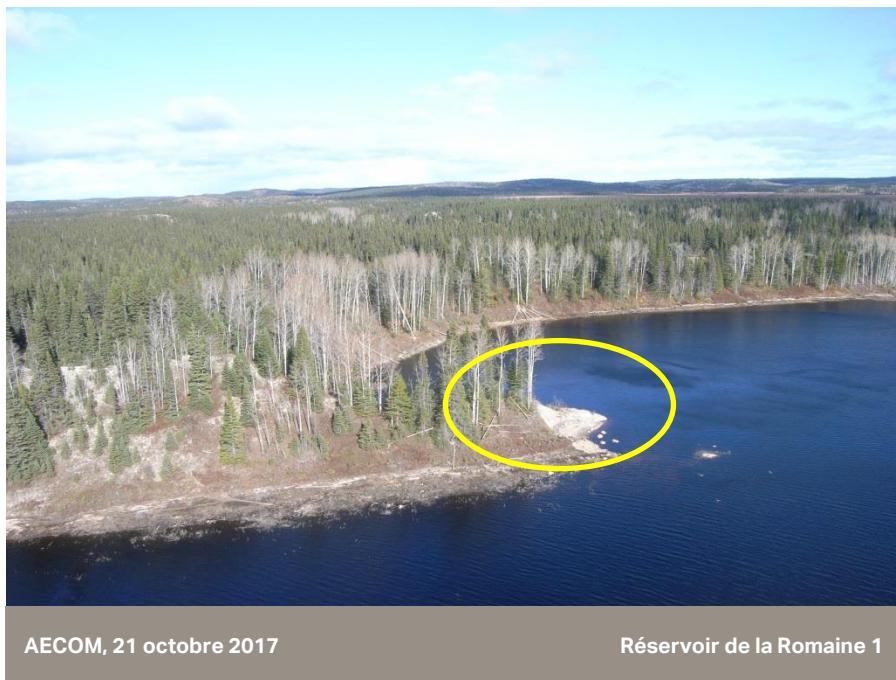
**Photo 26 (série)**

**Talus susceptible d'érosion localisé sur la rive est du réservoir de la Romaine 1 en 2016, 2017 et 2018 (PK 62,1)**

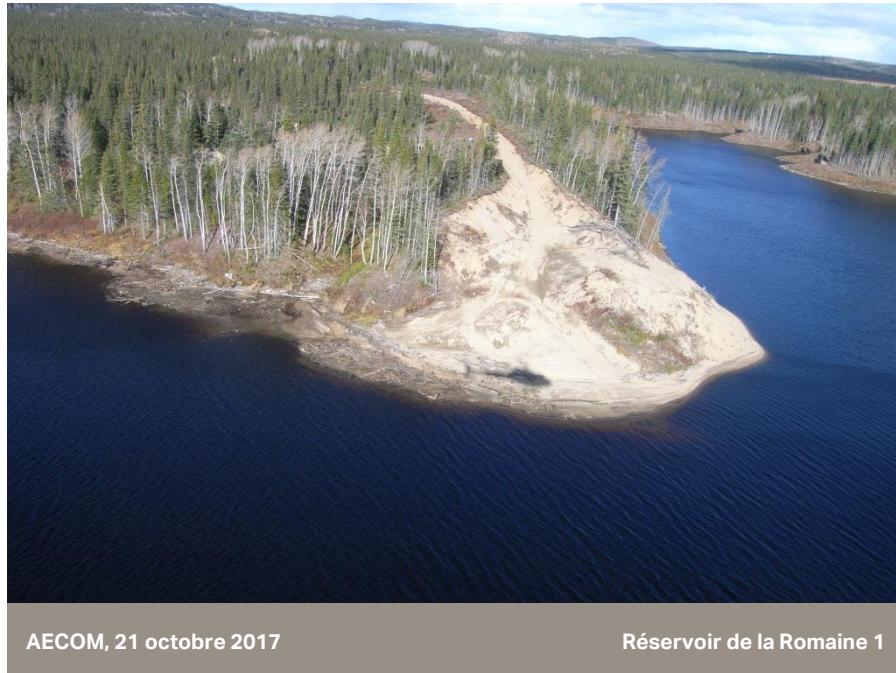
**Photo 27 (série)**

**Talus susceptible d'érosion localisé sur la rive est du réservoir de la Romaine 1 en 2016, 2017 et 2018 (PK 62,2)**

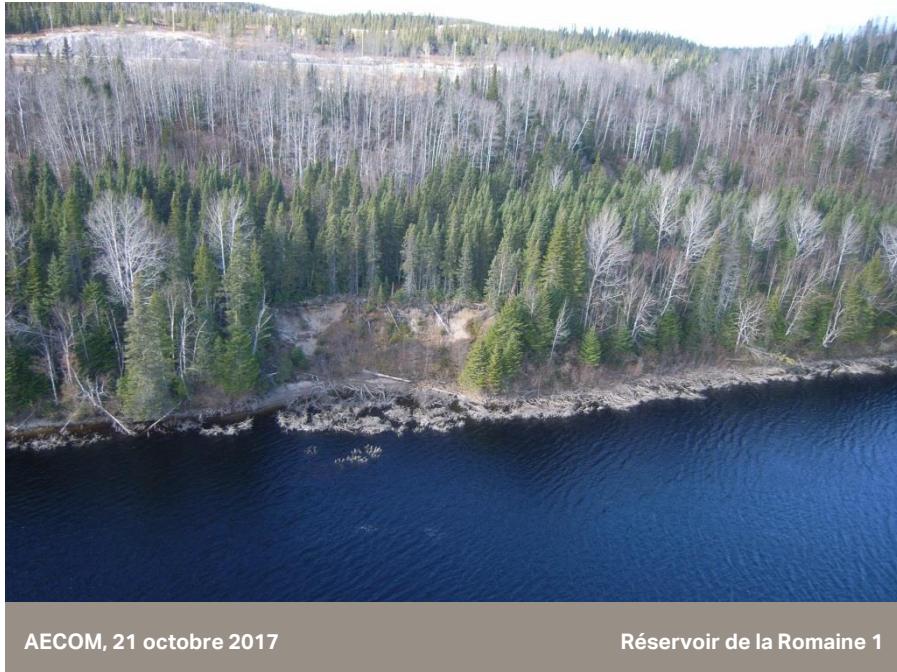
**Photo 28 (série)** **Talus susceptible d'érosion localisé sur la rive ouest du réservoir de la Romaine 1 en 2017 et 2018 (PK 68)**

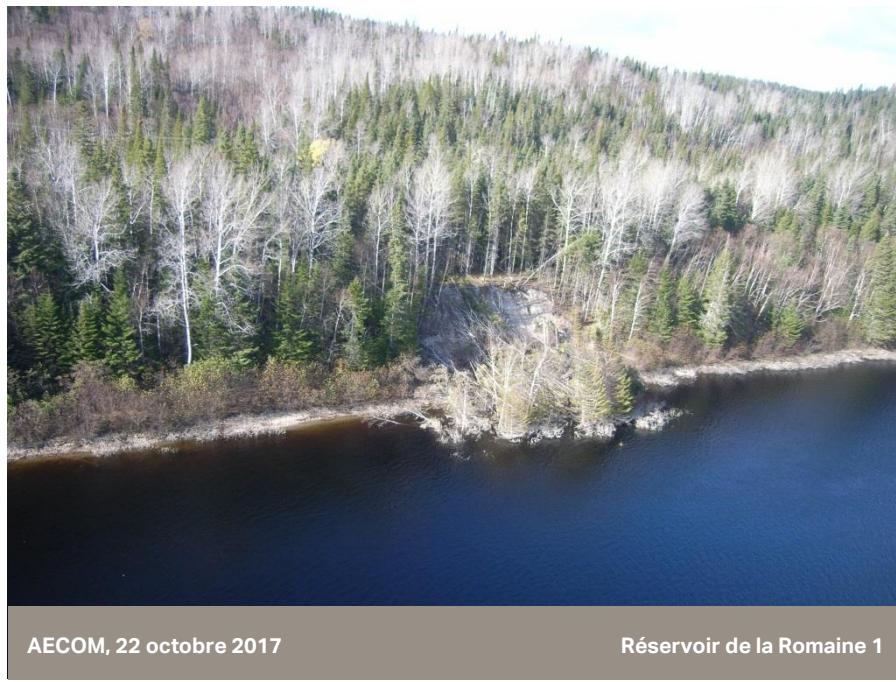
**Photo 29 (série)**

**Talus susceptible d'érosion localisé sur la rive ouest du réservoir de la Romaine 1 en 2017 et 2018 (PK 70)**

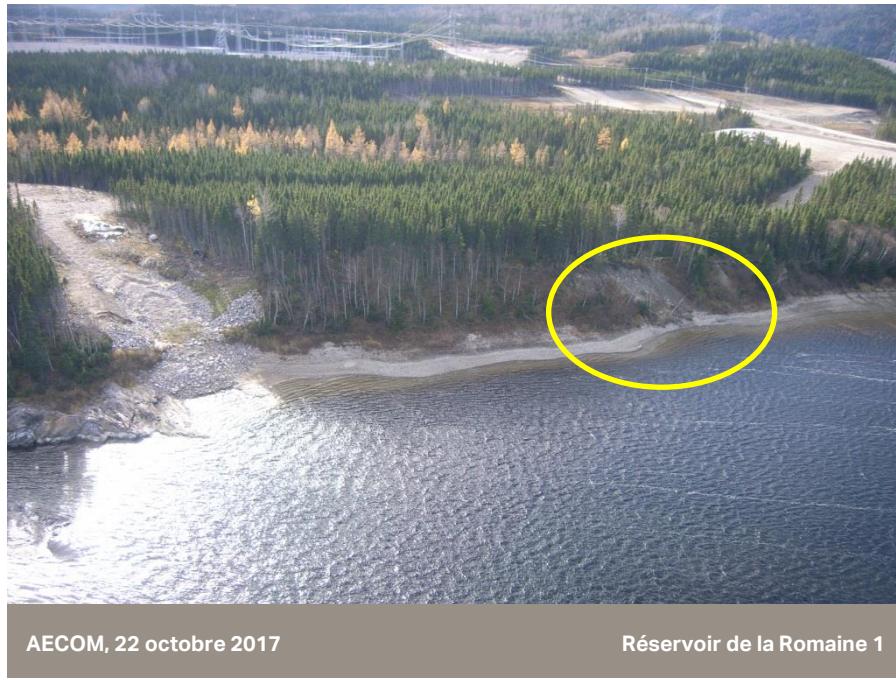
**Photo 30 (série)**

**Talus susceptible d'érosion localisé sur la rive ouest du réservoir de la Romaine 1 en 2017 et 2018 (PK 81,8)**

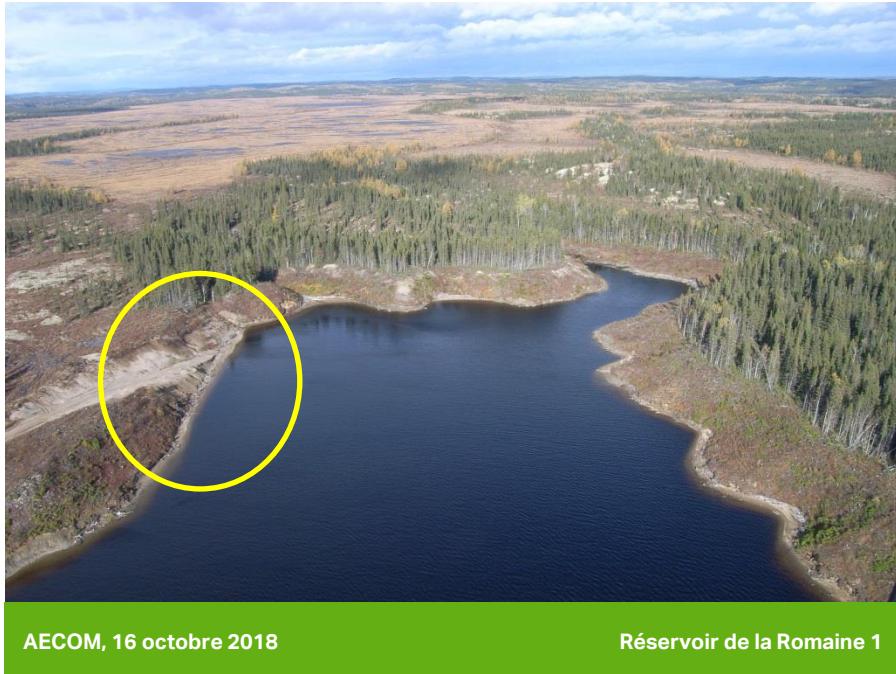
Photo 32

Nouveau talus susceptible d'érosion localisé dans le réservoir de la Romaine 1 (PK 58)

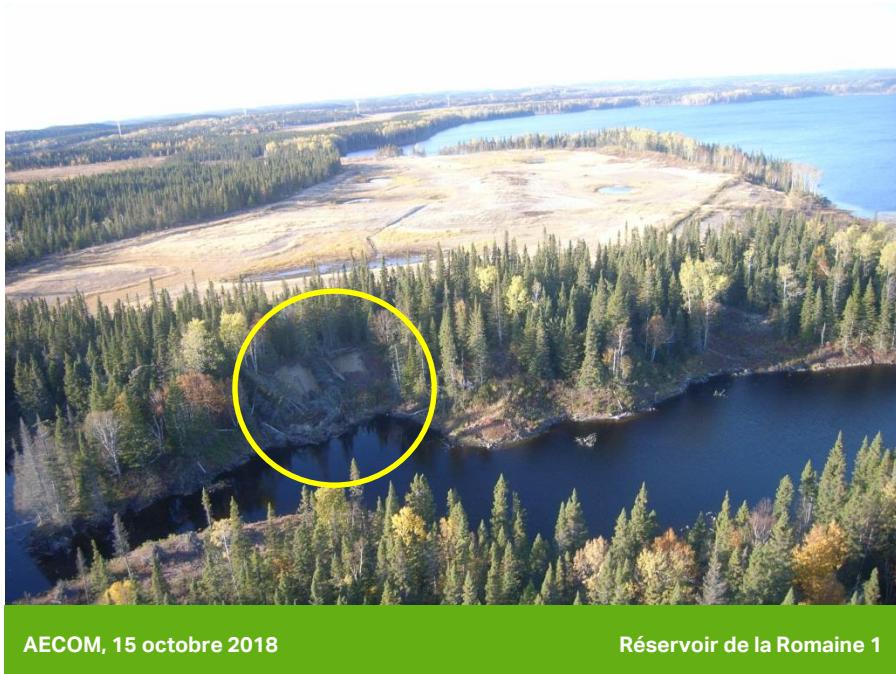
Photo 33

Nouveau talus susceptible d'érosion localisé dans le réservoir de la Romaine 1 (PK 59)

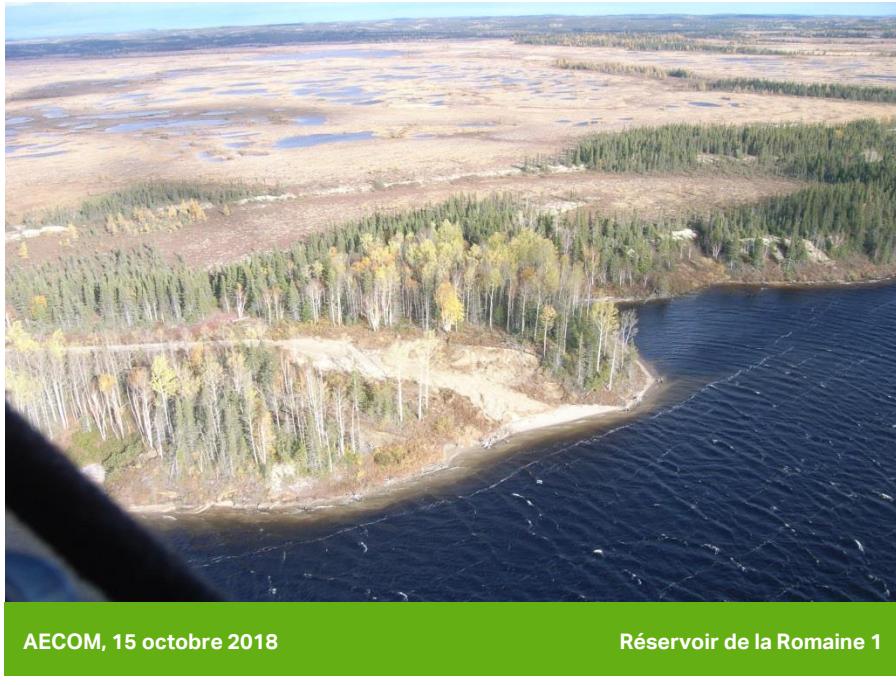
**Photo 34**

**Nouveau talus susceptible d'érosion localisé dans le réservoir de la Romaine 1 (PK 60,5)**

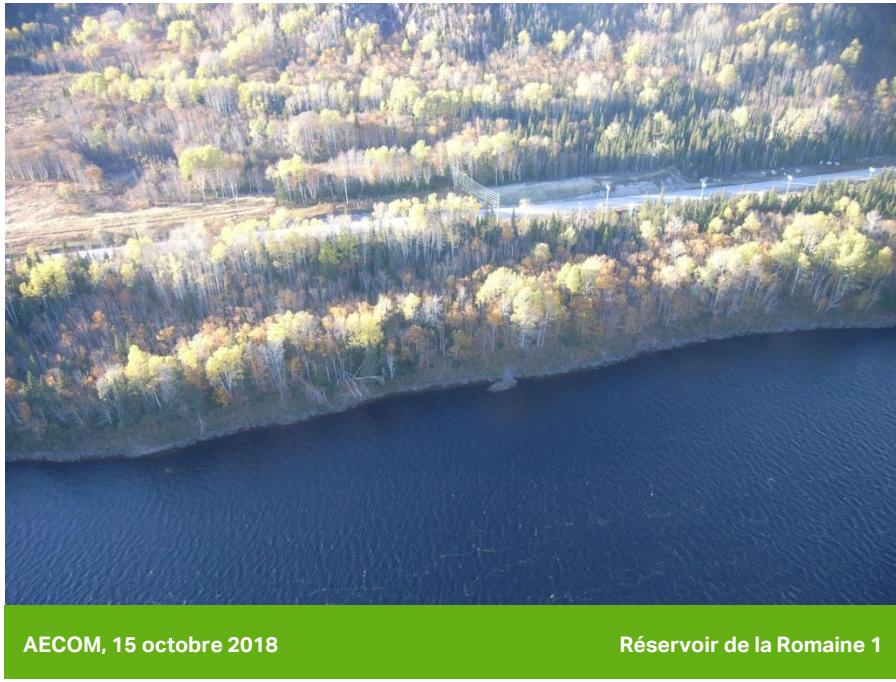
**Photo 35**

**Nouveau talus susceptible d'érosion localisé dans le réservoir de la Romaine 1 (PK 74,5)**

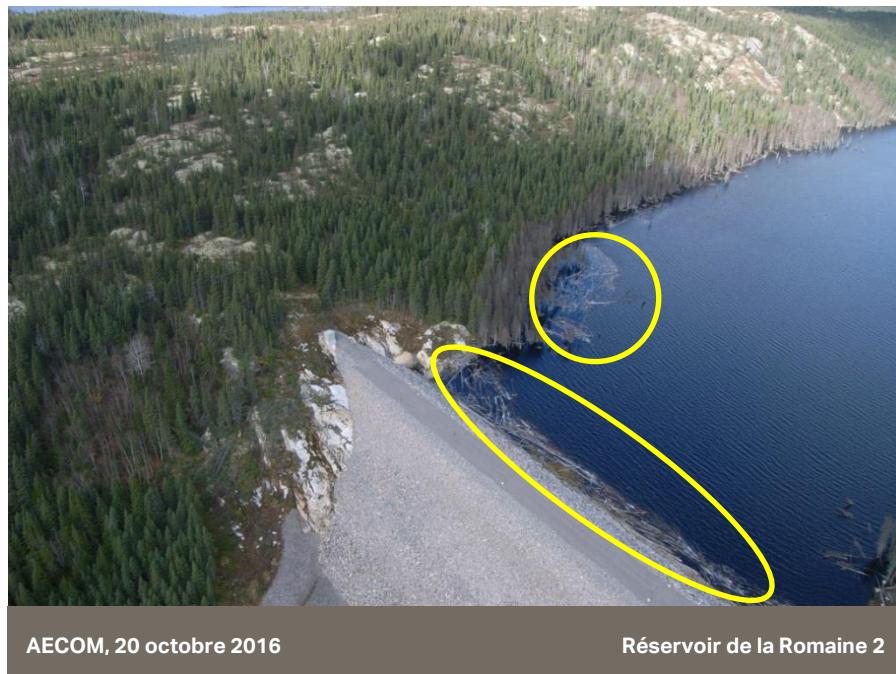
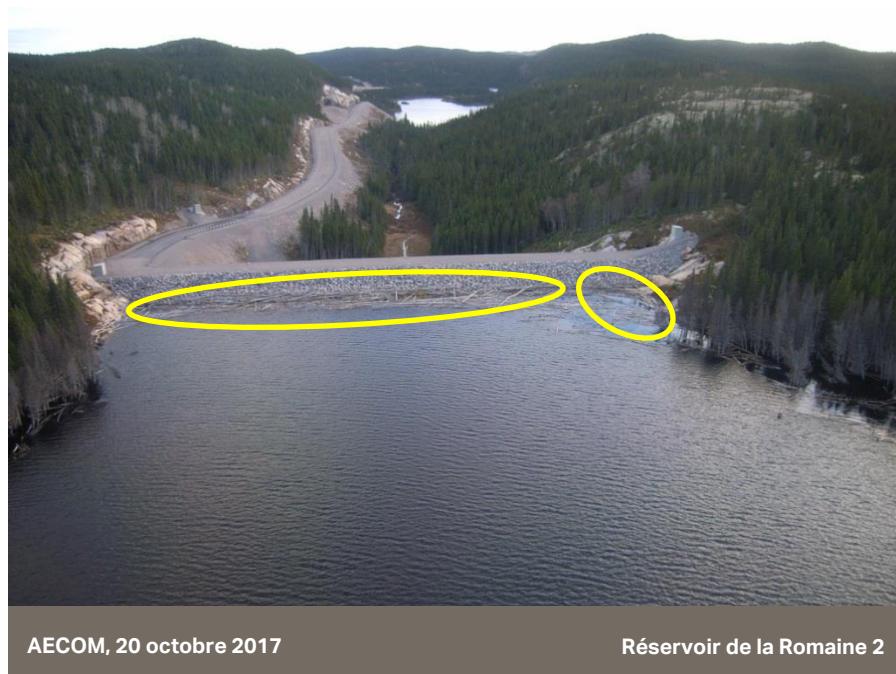
**Photo 38 (série)      Accumulations observées au site de la digue A2**

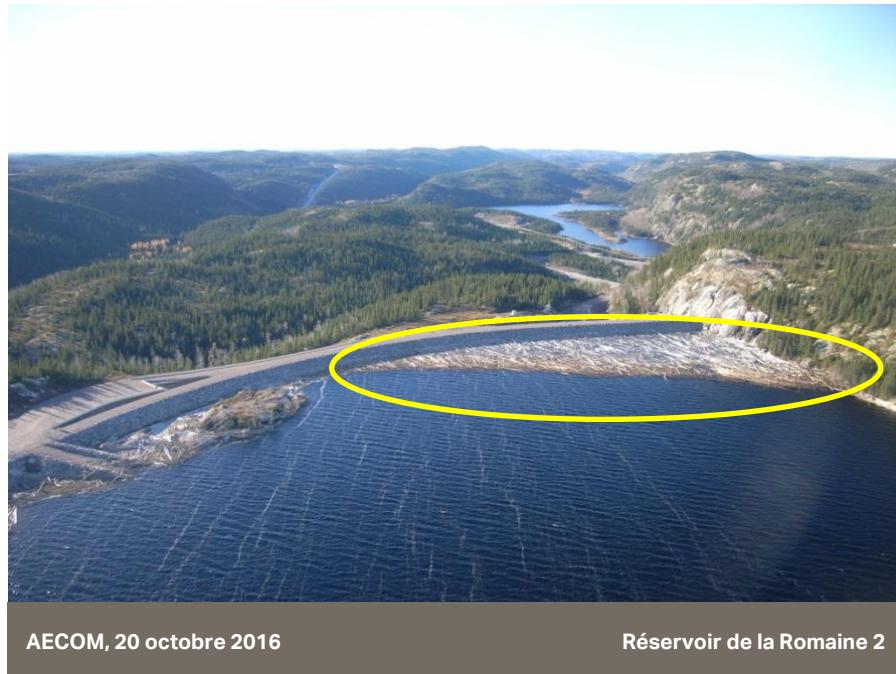
**Photo 42 (série)      Accumulations observées au site de la digue E2**

Lors du survol du réservoir au mois d'octobre 2018, la rampe de mise à l'eau au site de la digue E2 était très légèrement obstruée par des débris résiduels. La rampe du PK 154 était, quant à elle, entièrement dégagée. Ces observations confortent ce qui avait été anticipé lors des suivis précédents à l'effet qu'il était fort probable que la rampe de mise à l'eau localisée au site de la digue E2 soit régulièrement obstruée par des accumulations de débris ligneux et, à l'inverse, il était très peu probable que cette situation se présente dans le cas de la rampe du PK 154.

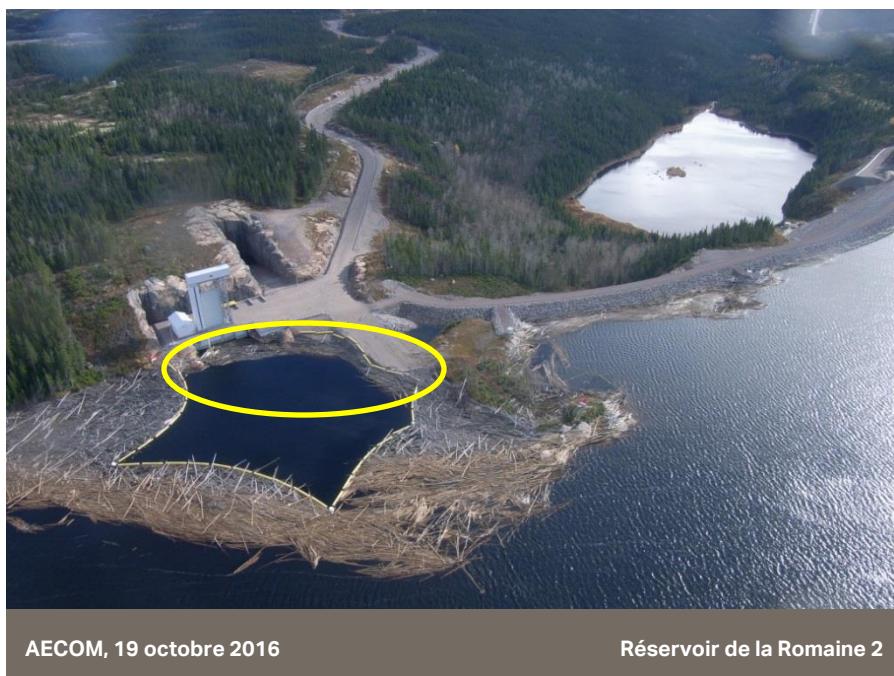
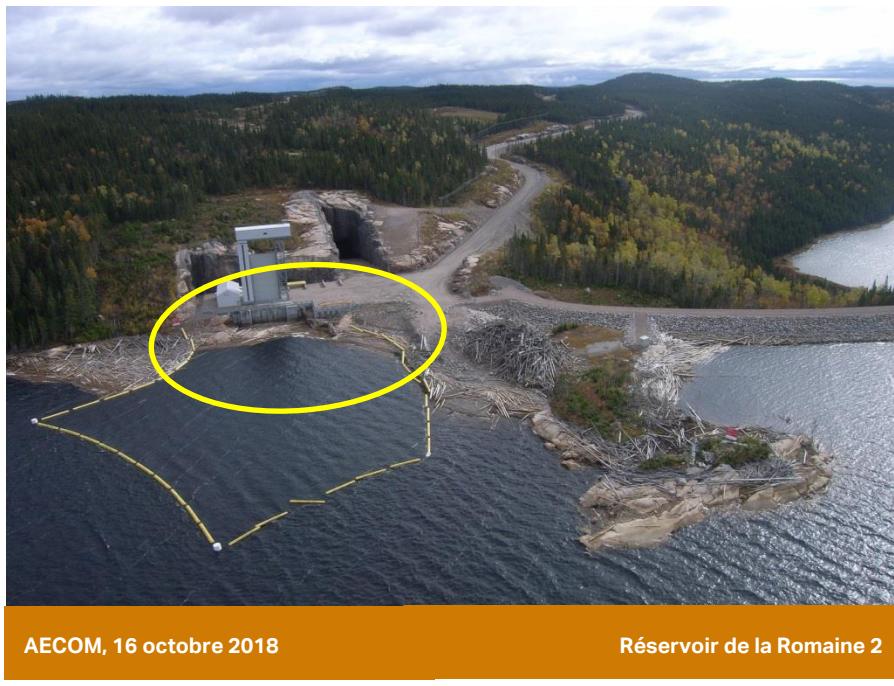
**Photo 45 (série)** Accumulations observées au site de la prise d'eau

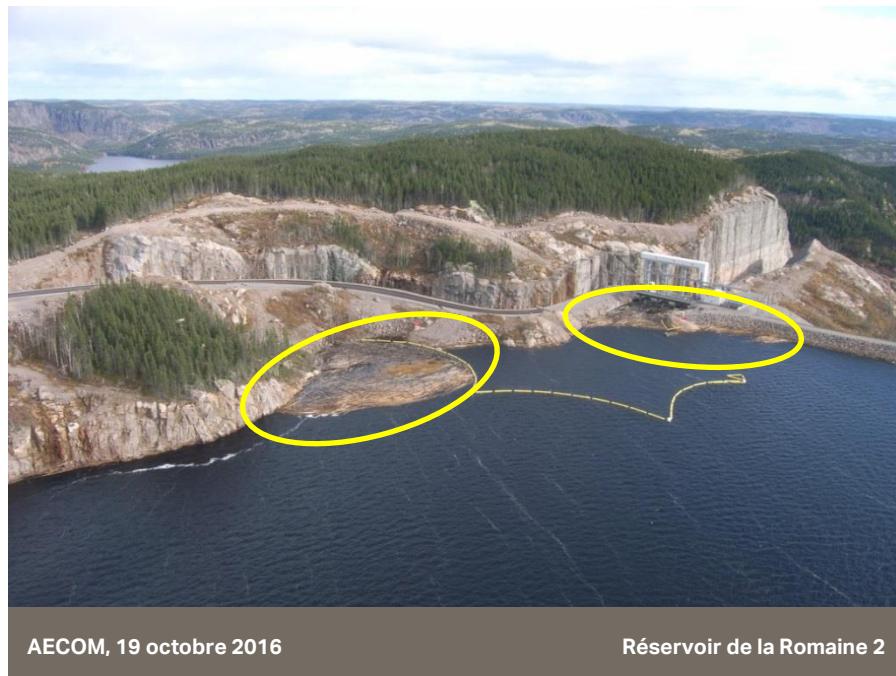
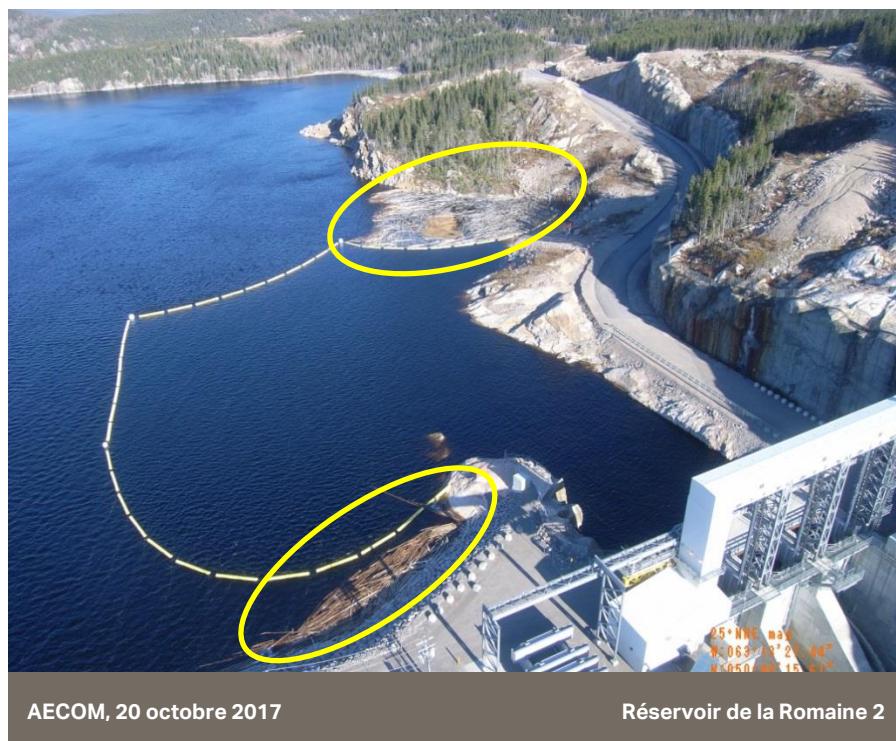
**Photo 46 (série)      Accumulations observées au site de l'évacuateur de crues**

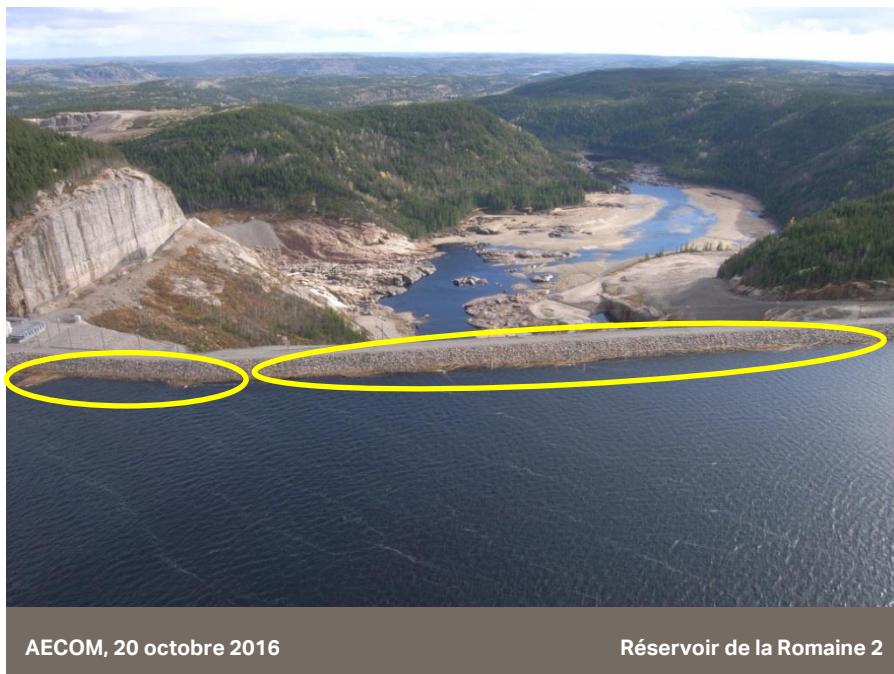
**Photo 47 (série)** Accumulations observées au site du barrage de la Romaine-2

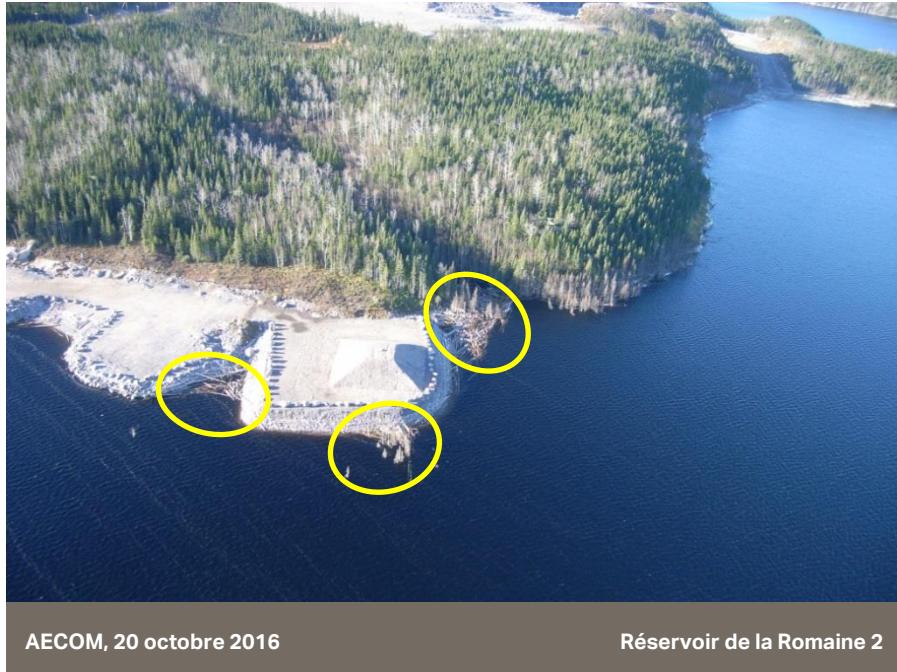
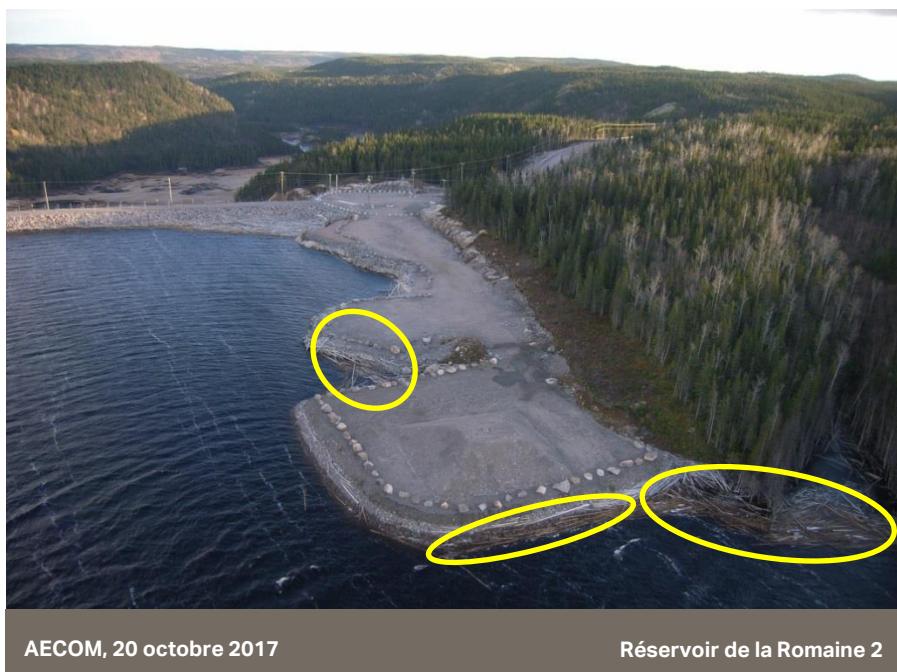
**Photo 48 (série)      Accumulations observées au site du puits d'accès**

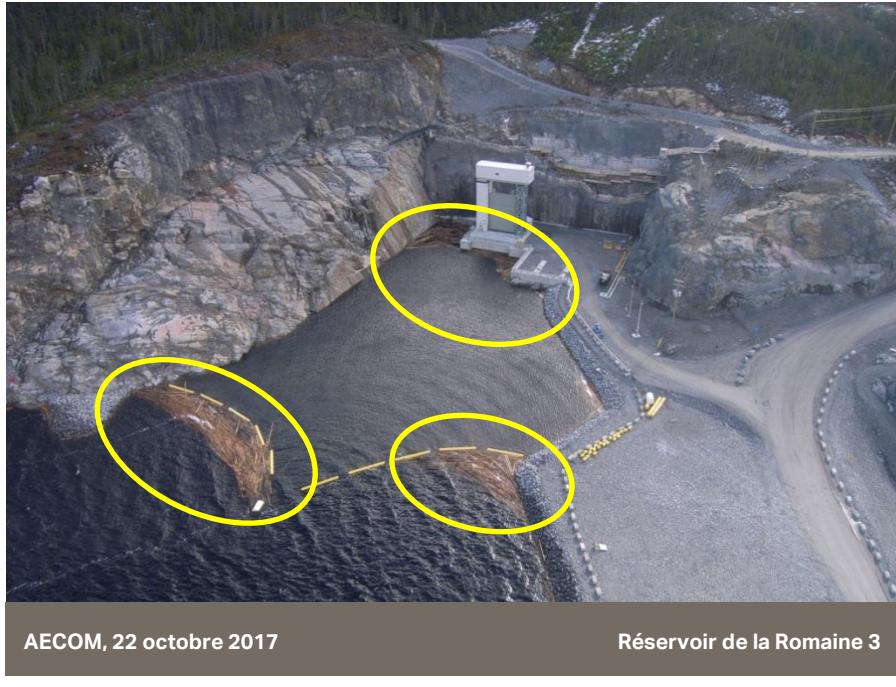
**Photo 49 (série)      Accumulations observées à proximité de la prise d'eau – Réservoir de la Romaine 3**

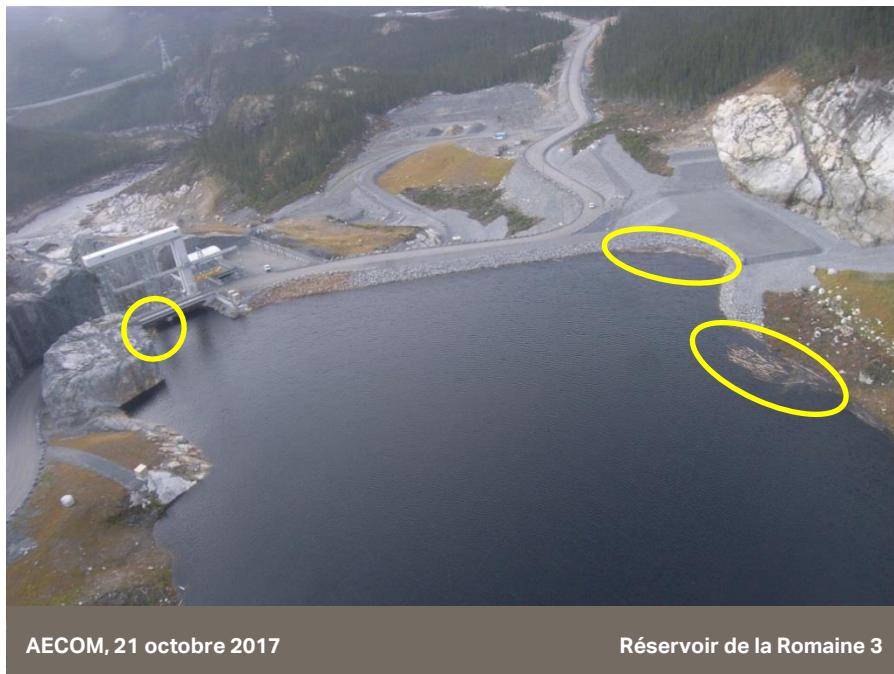
**Photo 50 (série)**

**Accumulations observées à proximité de l'évacuateur de crues – Réservoir de la Romaine 3**

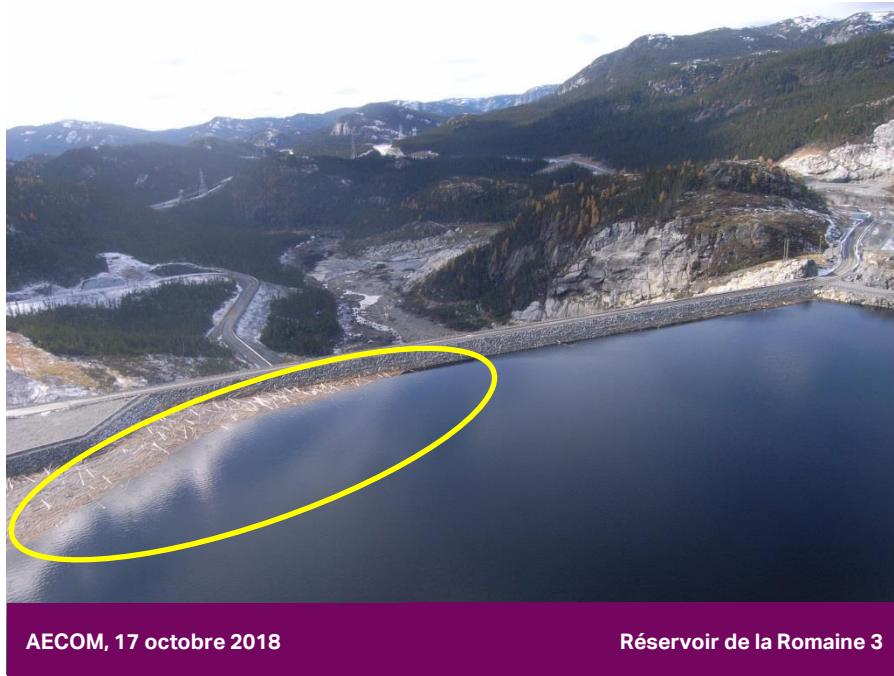
**Photo 51 (série)      Accumulations observées à proximité du barrage – Réservoir de la Romaine 3**

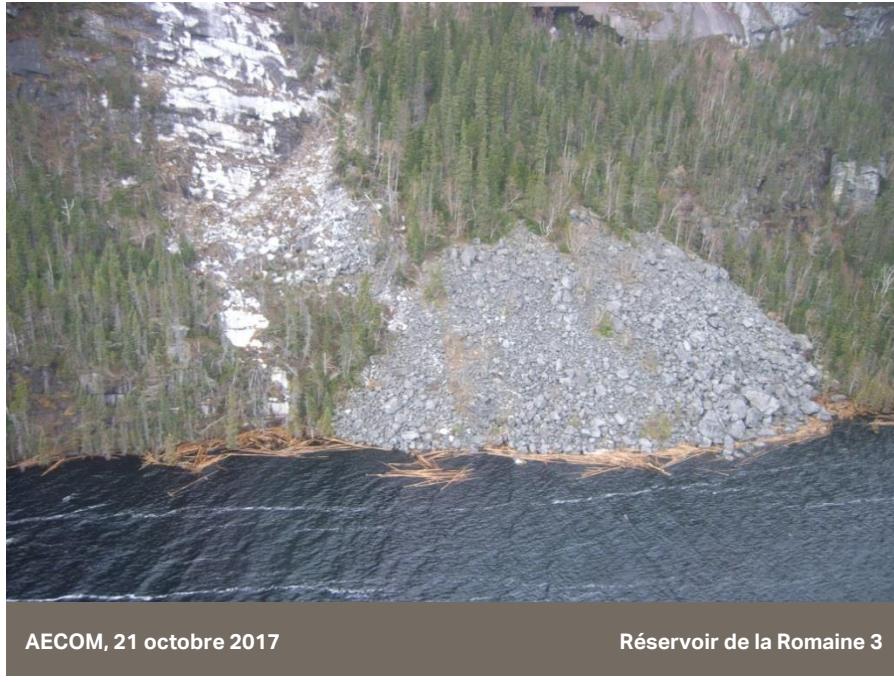
Photo 55 (série)

**Éboulis rocheux à proximité du PK 172 – Réservoir de la Romaine 3**

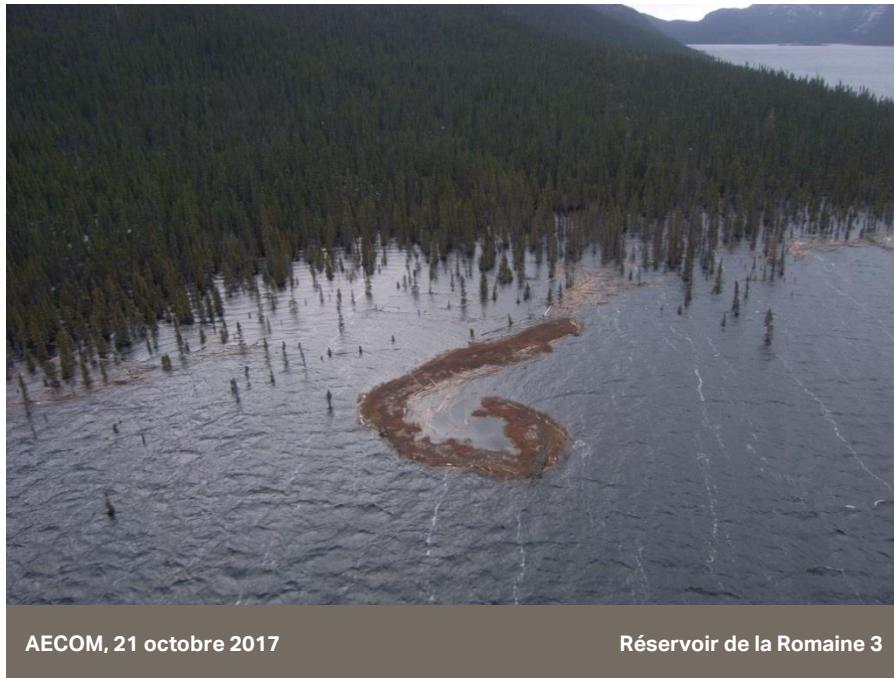
**Photo 56 (série)**

**Tourbière flottante à proximité du PK 181 mais pas en mesure d'indiquer s'il s'agit de la même tourbière – Réservoir de la Romaine 3**

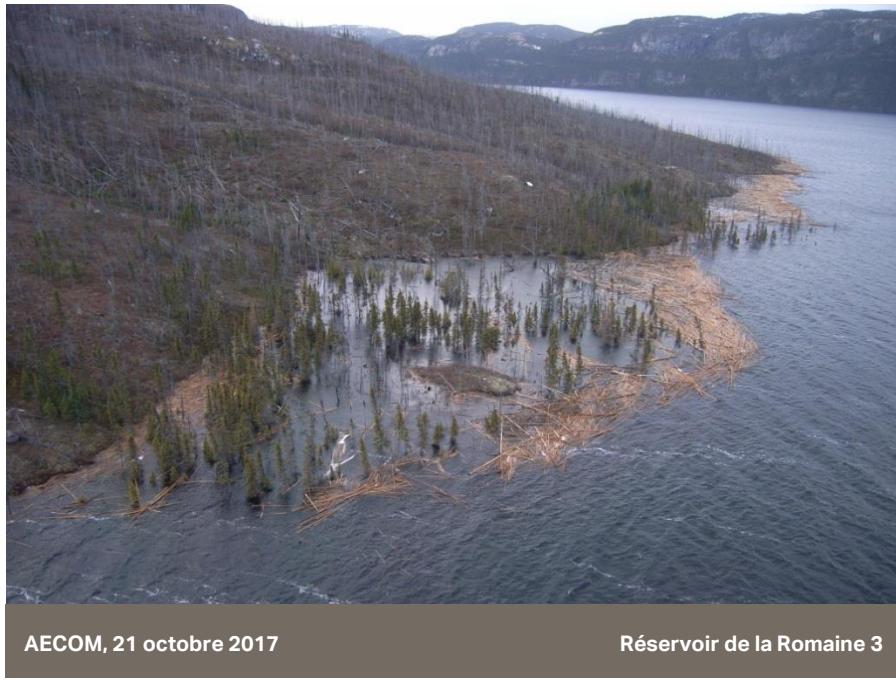
**Photo 57 (série)** Île à proximité du PK 166 – Réservoir de la Romaine 3

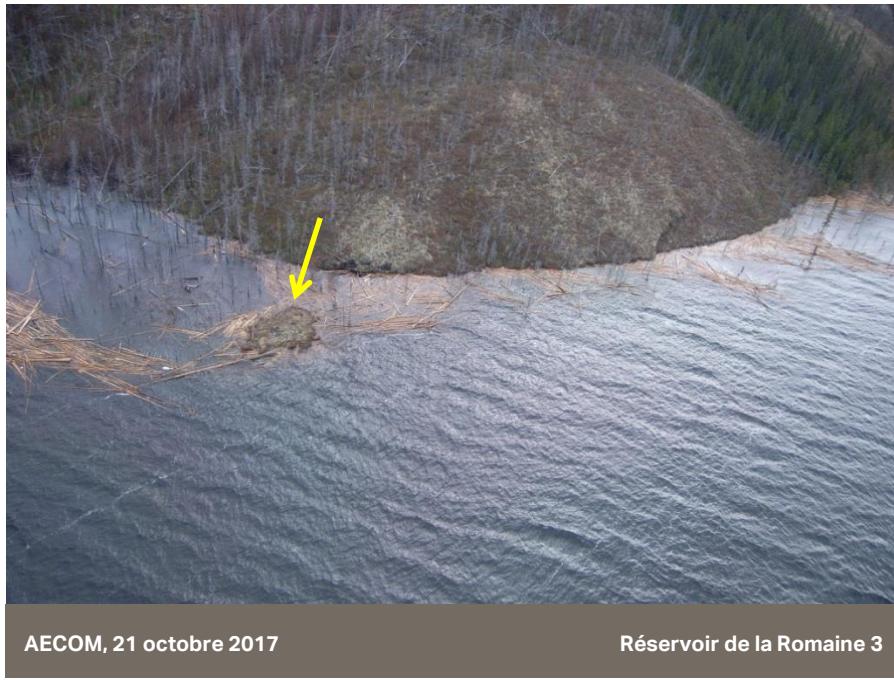
**Photo 58 (série) Île à proximité du PK 164 – Réservoir de la Romaine 3**

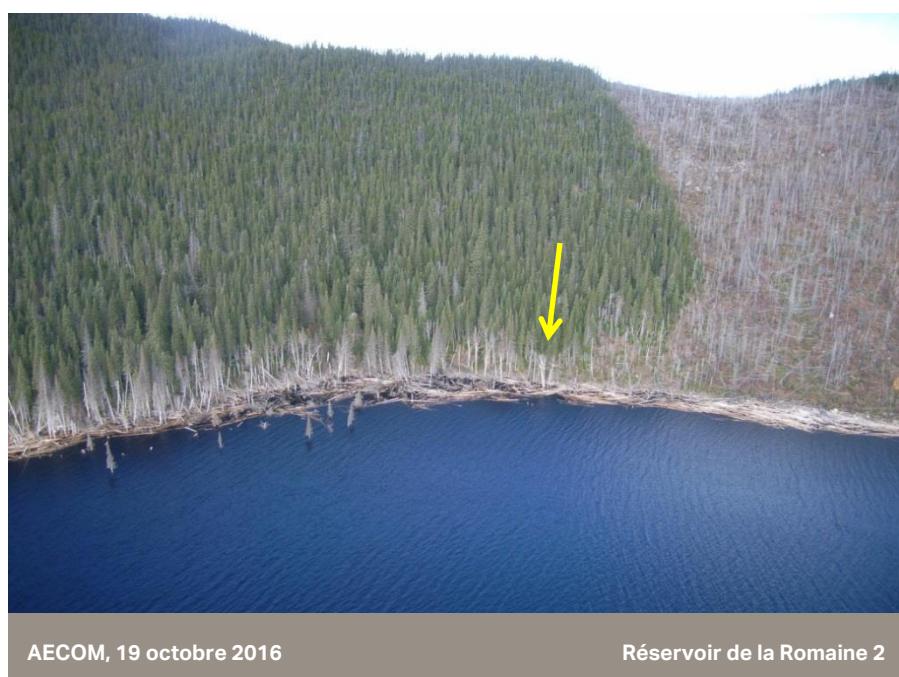
**Photo 61 (série)** **Densification des accumulations de débris ligneux flottants et disparition progressive des arbres émergents résiduels**
